## 4). 오천터널(상)

# 보수 수량 집계

오천터널(상행선) 보수보강도

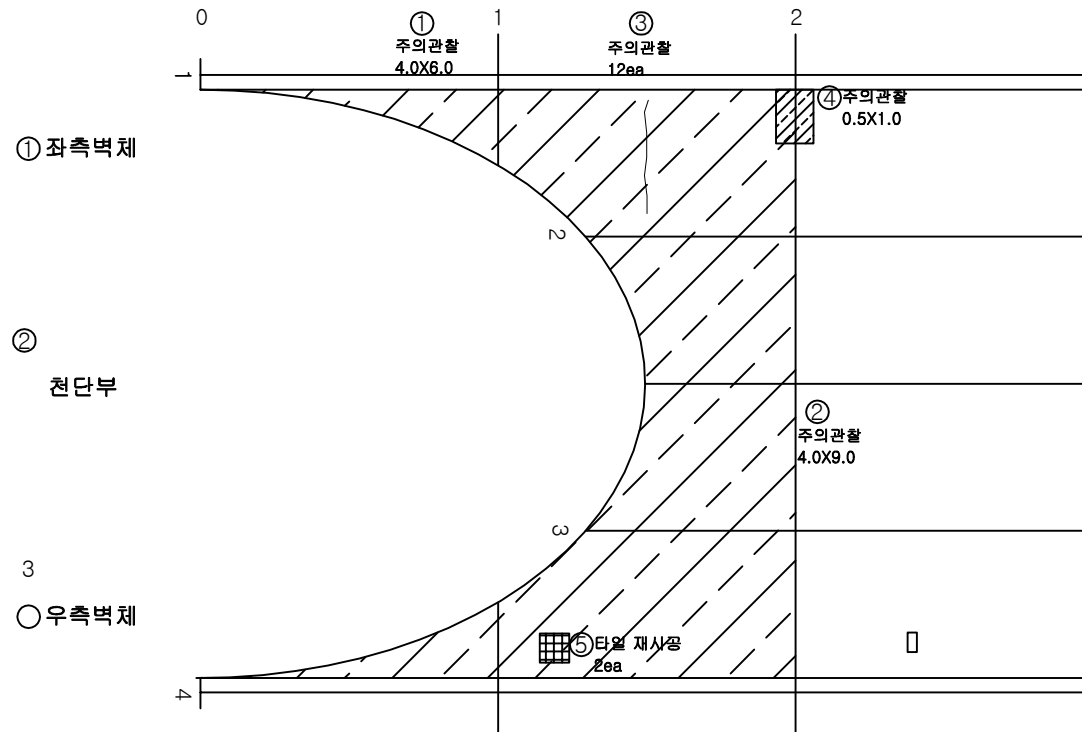
| 부재명 | 보수방안 | 보수 수량 | 단위 | 도면번호 | 비고 |
|---|---|---|---|---|---|
| 라이닝 측벽부 | 타일 재시공 | 46.00 | EA | 1~6,17 | |

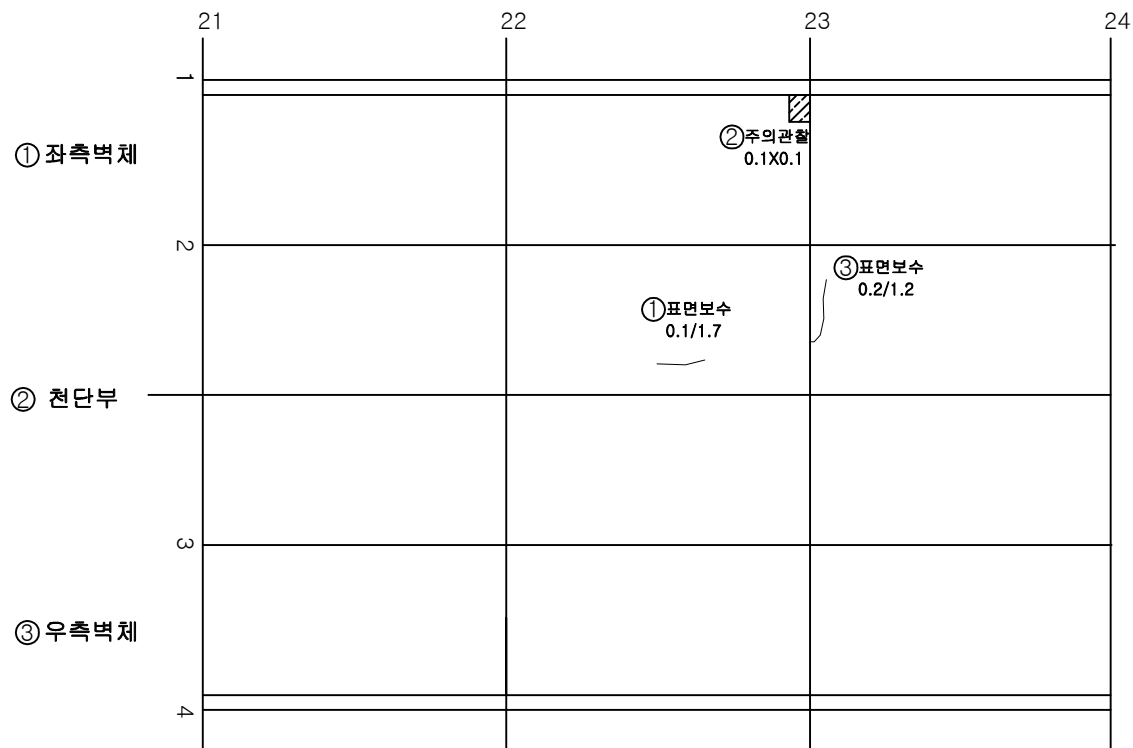
| | 부 식 | | 좌굴, 변형 | | 기 타 | 도 면 번 호<br>08 | |

| 부재명 | 보수방안 | 보수 수량 | 단위 | 도면번호 | 비고 |
|---|---|---|---|---|---|
| 라이닝 천단부 | 표면보수 | 1.09 | m <sup>2</sup> | 8 | |

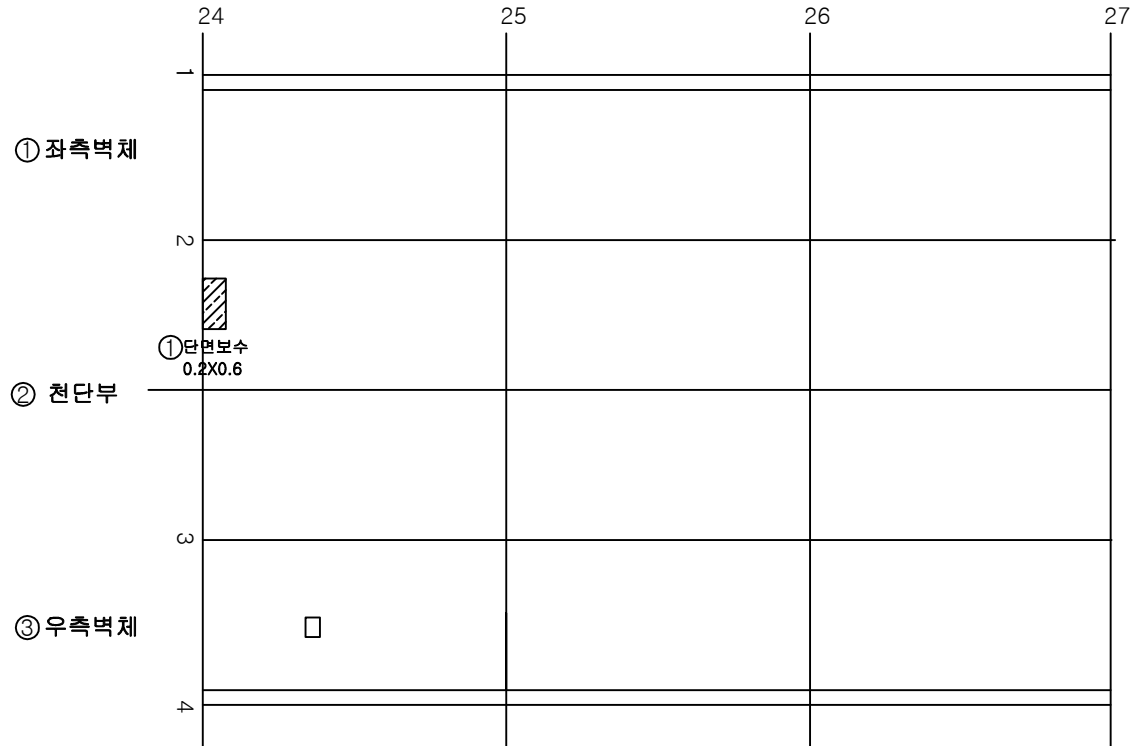
| | 부 식 | | 좌굴, 변형 | | 기 타 | 도 면 번 호 | 09 |

| 부재명 | 보수방안 | 보수 수량 | 단위 | 도면번호 | 비고 |
|---|---|---|---|---|---|
| | 단면보수 (T=10mm) | 0.21 | m <sup>2</sup> | 9,17 | |

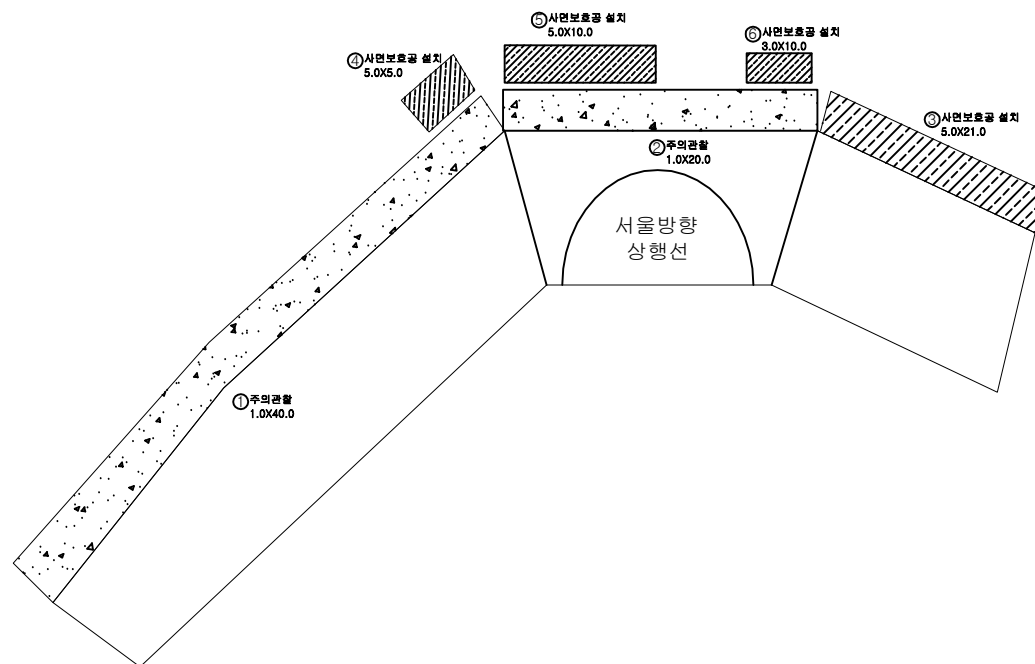
ID : 오천터널(상) 진입부 사면

| 부재명 | 보수방안 | 보수 수량 | 단위 | 도면번호 | 비고 |
|---|---|---|---|---|---|
| 사면 | 사면보호공 설치 | 1.0 | 식 | 40 | |
