손 상 물 량 표

| | 편지, 광동 | | 박리, 파손 | | 콜고임, 결빙 | | 용 역 명<br>2020년 국도3호선 수하3교(상) 등 5개소<br>정밀안전점검 및 성능평가용역 |
| | 철근노출 | | 침 하 | | 열 화 | 도 면 명<br>오전터널(하행선) 보수보강도 | |

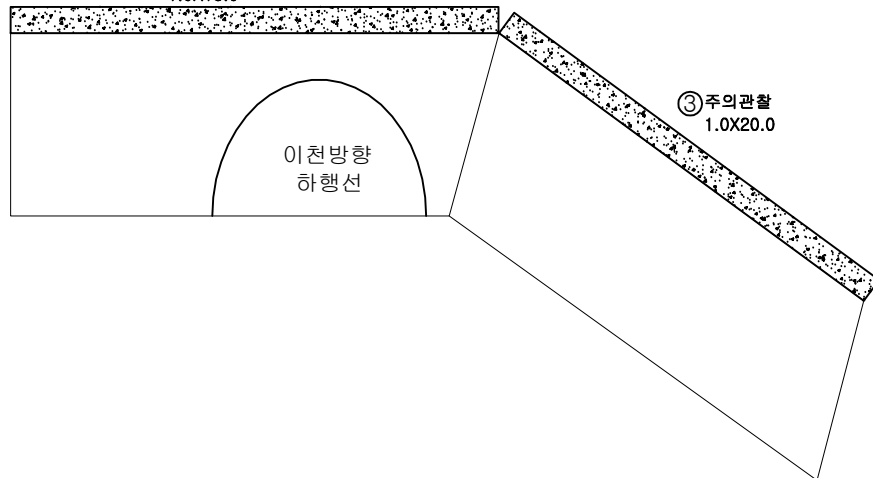
②주의관찰  
1.0X18.0

③ 주의관찰  
1.0X20.0
