상주영천고속도로 시설물 성능평가 용역

# 외 관 조 사 망 도

패널식옹벽01

2020.12

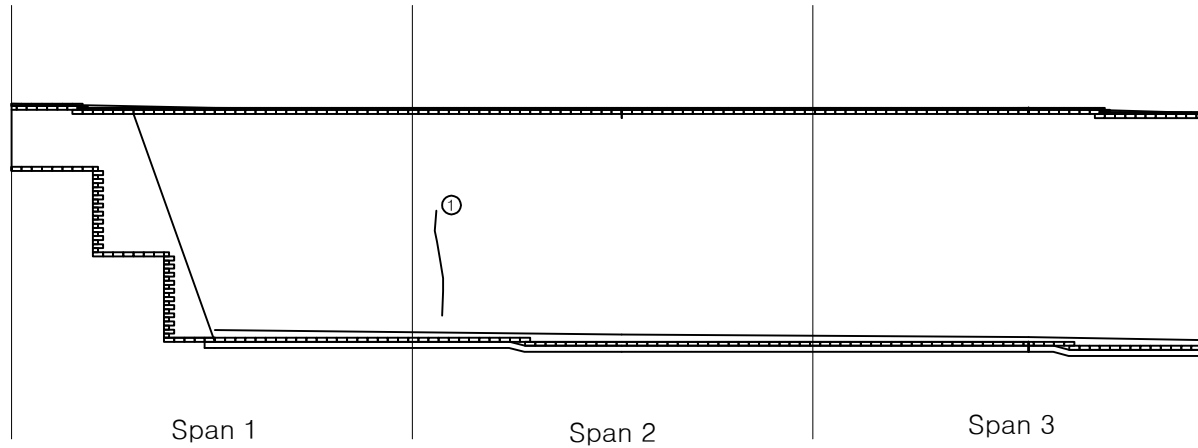
| 번호 | 손상내용 | 손상현황 | | | | | | 비고 |
|---|---|---|---|---|---|---|---|---|
| 1 | 블록 균열 | | | | 11.00 | EA | 11 | 신규 |

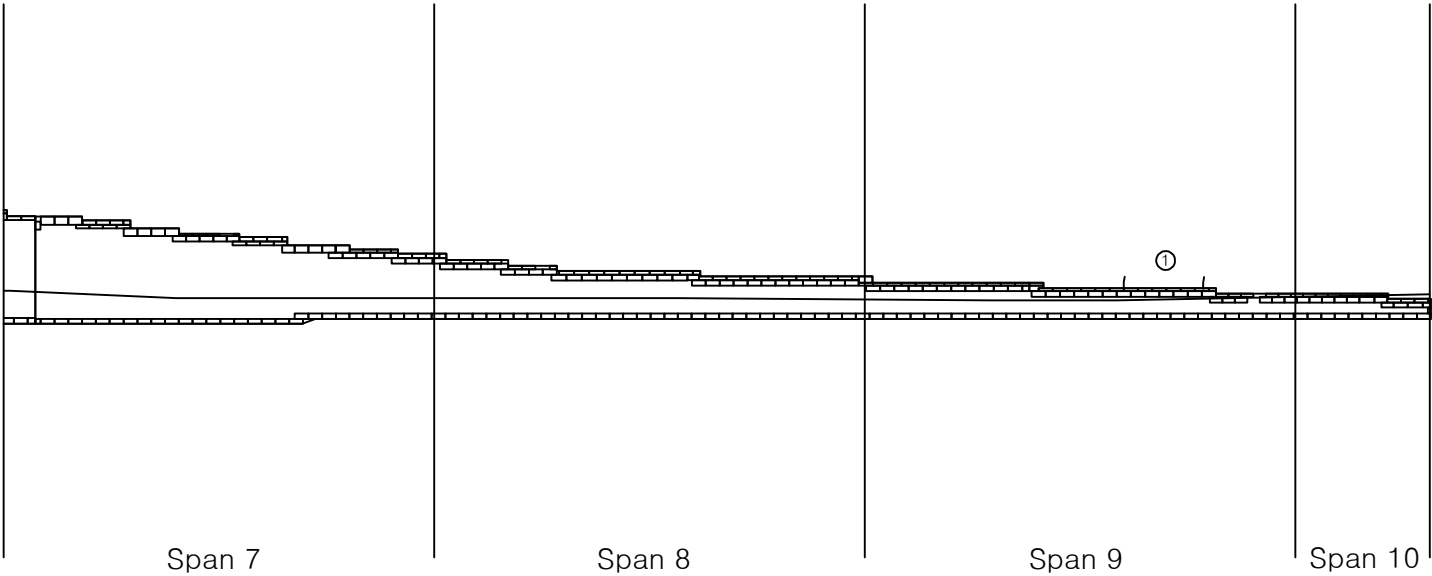
| 번호 | 손상내용 | 손상현황 | | | | | | 비고 |
|---|---|---|---|---|---|---|---|---|
| 1 | 배수로 균열 | | 0.2 | 0.5 | 1.00 | m' | 2 | 신규 |

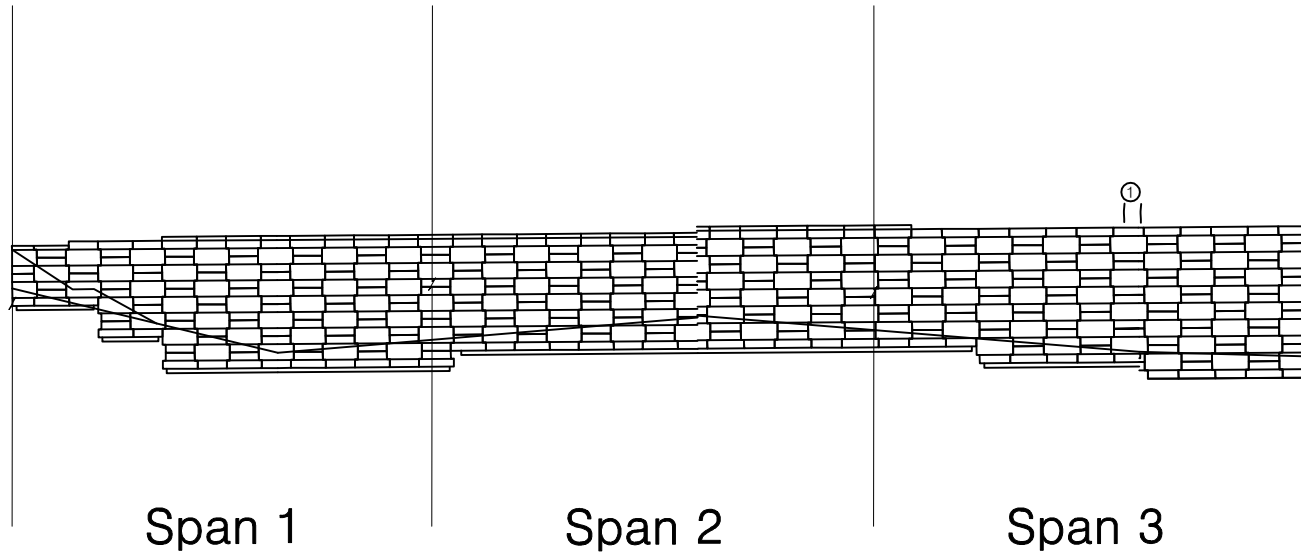
| 번호 | 손상내용 | 손상현황 | | | | | | 비 고 |
|---|---|---|---|---|---|---|---|---|
| 1 | 배수로 균열 | 0.3 | 1.0 | | 2.00 | m | 2 | 신규 |

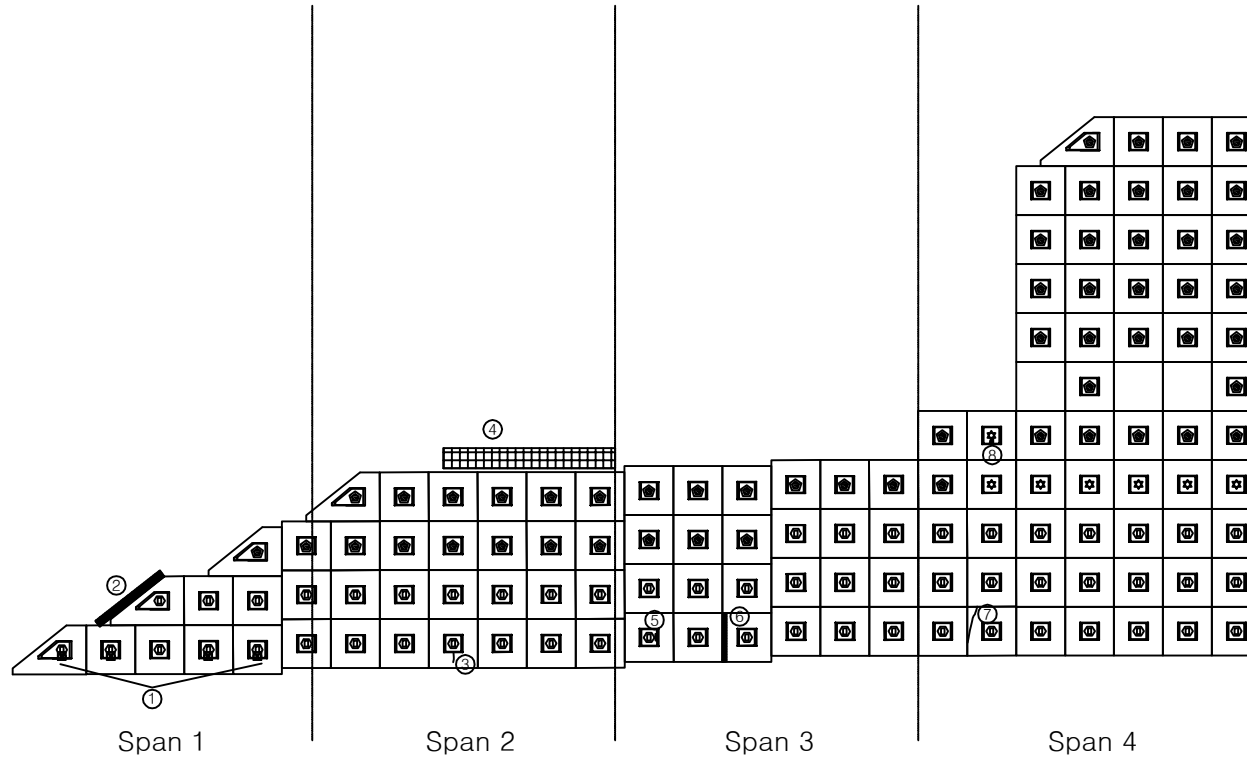
| 번호 | 손상내용 | 손상현황 | | | | | | 비 고 |
|---|---|---|---|---|---|---|---|---|
| 1 | 패널 누수흔적 | | | | 5.00 | EA | 5 | 신규 |
| 3 | 패널 균열 | 0.2 | 1.0 | | 1.00 | m | 1 | 신규 |
| 7 | 패널 균열 | 0.3 | 2.0 | | 2.00 | m | 1 | 신규 |
| 8 | 패널 파손(누수) | | 0.3 | 0.5 | 0.15 | m² | 1 | 신규 |

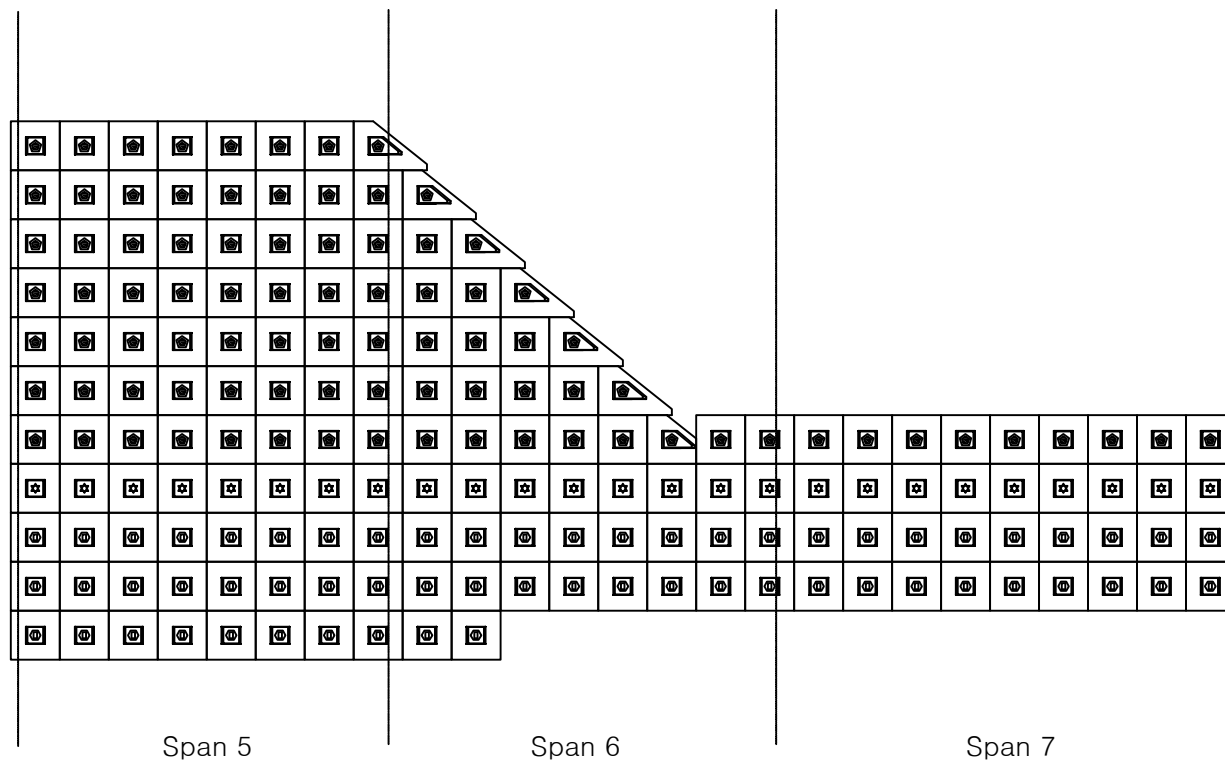
| 번호 | 손상내용 | 손상현황 | | | | | | 비 고 |
|---|---|---|---|---|---|---|---|---|
| 1 | 패널 균열 | 0.2 | 2.0 | | 2.00 | m | 1 | 신규 |

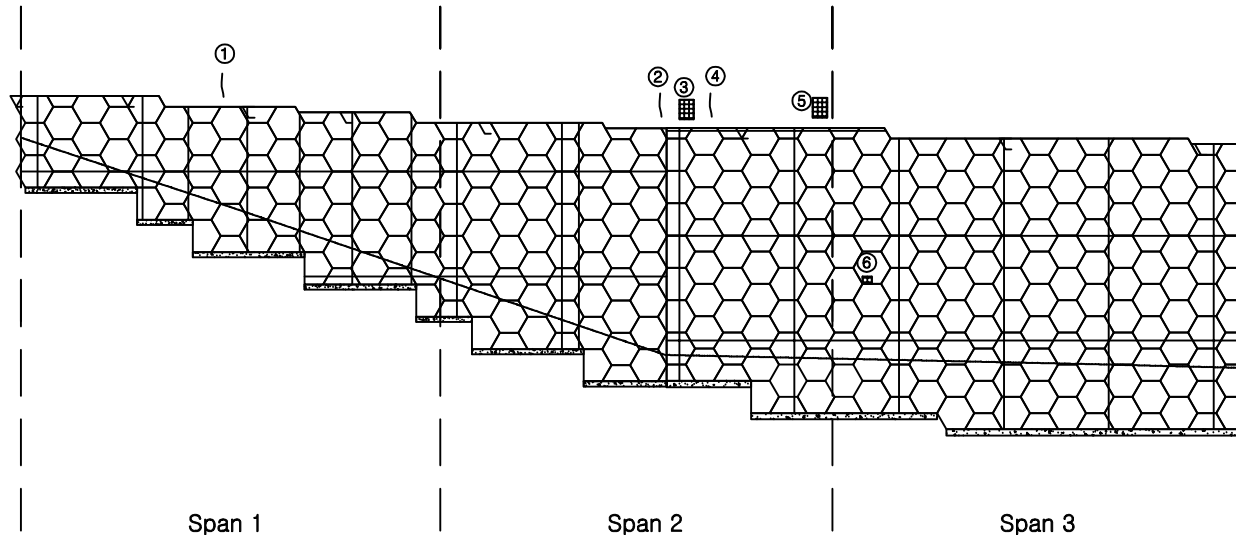
| 번호 | 손상내용 | 손상현황 | | | | | | 비고 |
|---|---|---|---|---|---|---|---|---|
| 1 | 배수로 균열 | 0.3 | 1.0 | | 1.00 | m | 1 | 신규 |
| 2 | 배수로 균열 | 0.3 | 1.0 | | 1.00 | m | 1 | 신규 |
| 4 | 배수로 균열 | 0.3 | 1.0 | | 1.00 | m | 1 | 신규 |

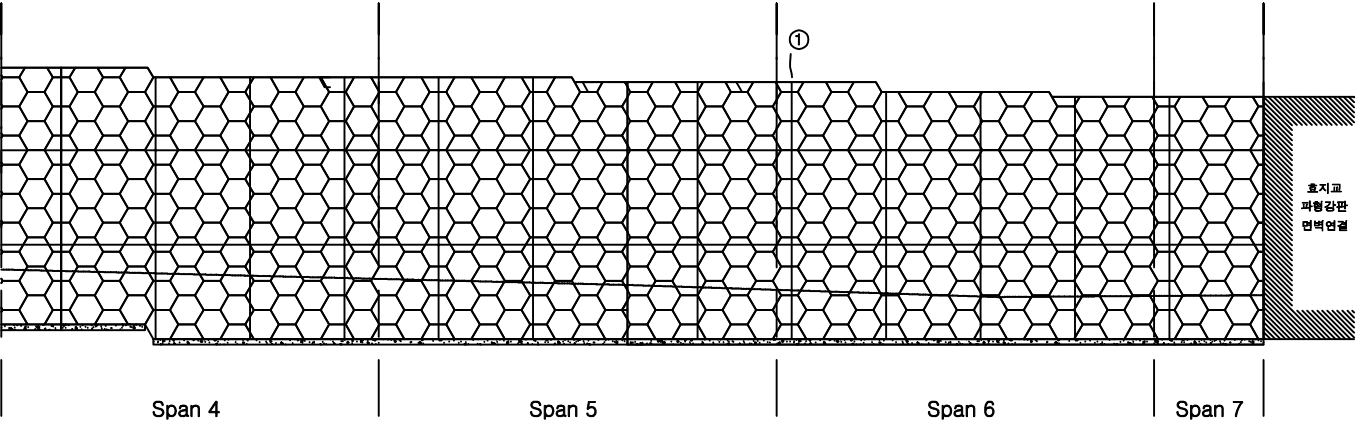
| 번호 | 손상내용 | 손상현황 | | | | | | 비 고 |
|---|---|---|---|---|---|---|---|---|
| 1 | 배수로 균열 | 0.2 | 0.5 | | 0.50 | m | 1 | 신규 |

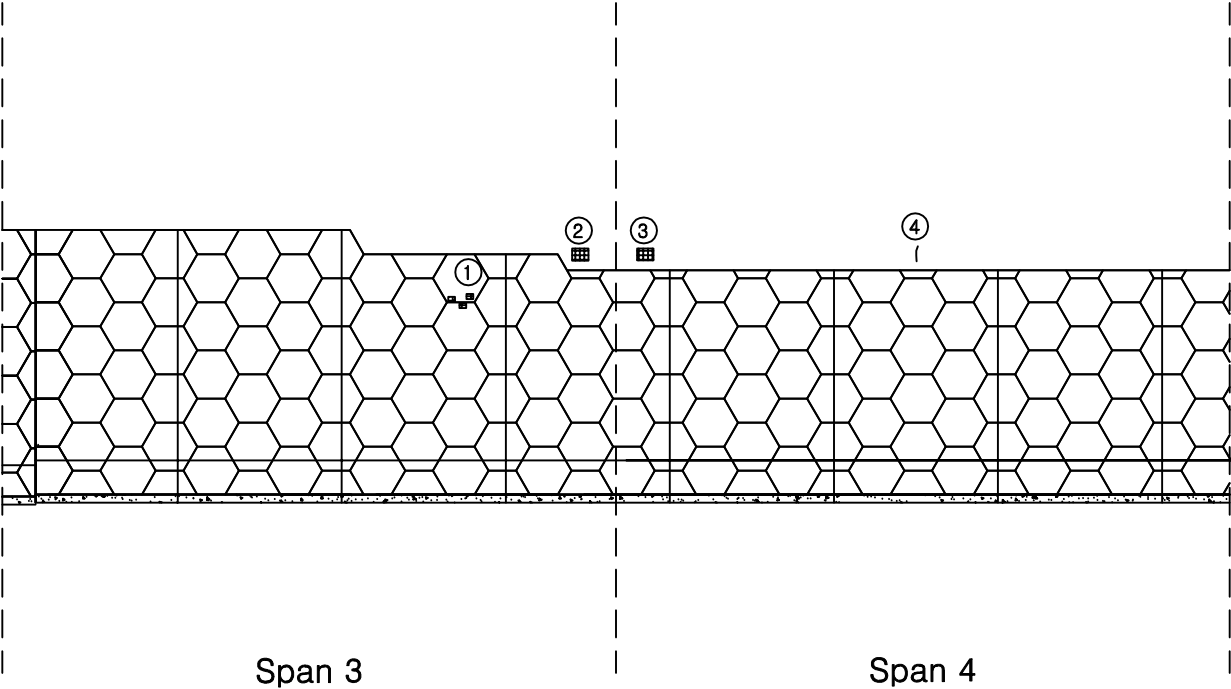
| 번호 | 손상내용 | 손상현황 | | | | | | 비고 |
|---|---|---|---|---|---|---|---|---|
| 4 | 배수로 균열 | 0.4 | 0.5 | | 0.50 | m | 1 | 신규 |
