# 1. 영천절토01

## 손상현황 사진

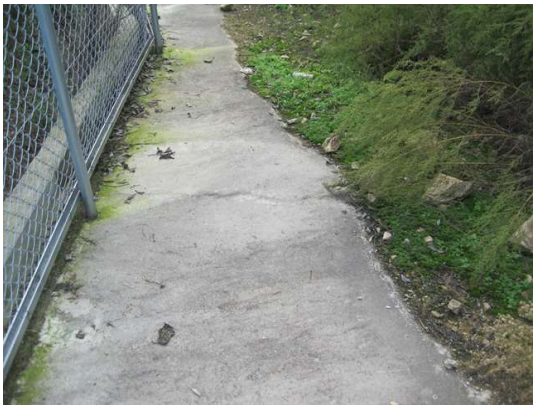
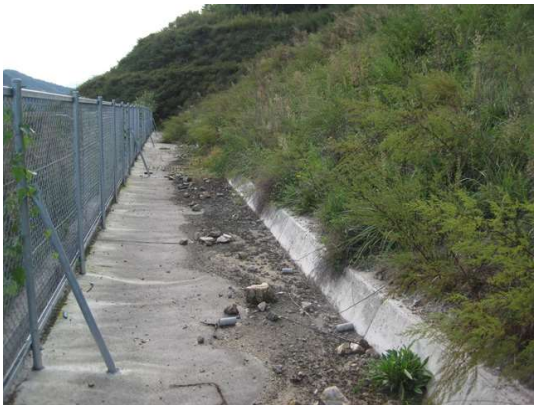
| 위 치 | 2.400K 1소단배수로 | 위 치 | 2.400~2.480K 1소단배수로 |

| 내 용 | 균열 | 내 용 | 토사퇴적 |

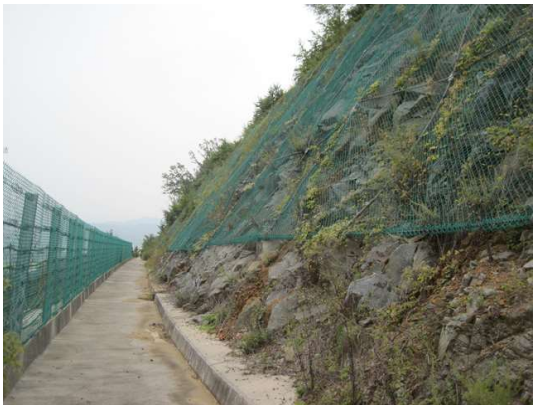
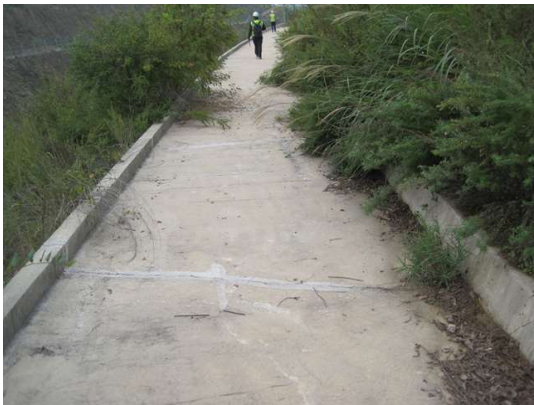
| 위 치 | 4.280K 1단 | 위 치 | 4.350K~4.410K 소단배수로 |

| 내 용 | 임시보수 | 내 용 | 재균열 |

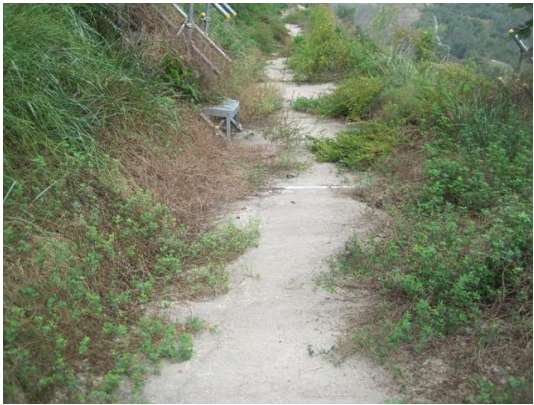
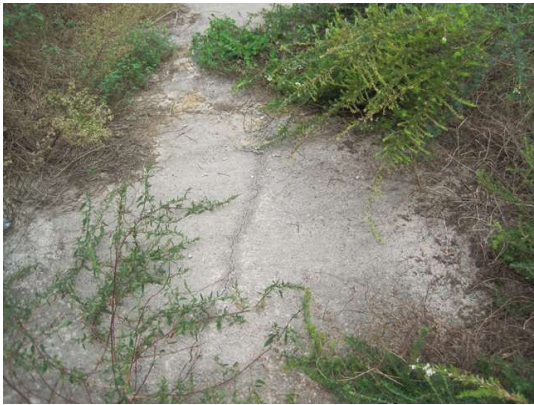
| 위 치 | 4.840K 소단배수로 | 위 치 | 4.840K 소단배수로 |

| 내 용 | 종방향 균열 | 내 용 | 종방향 균열 |

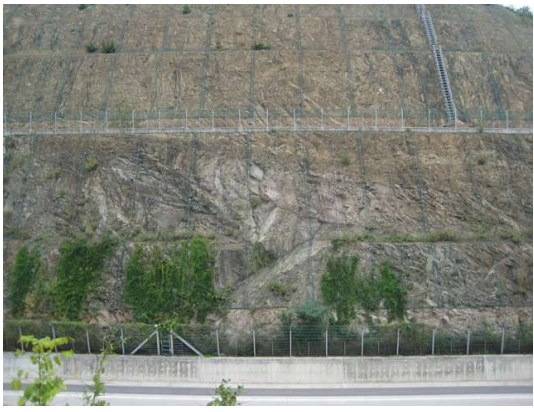
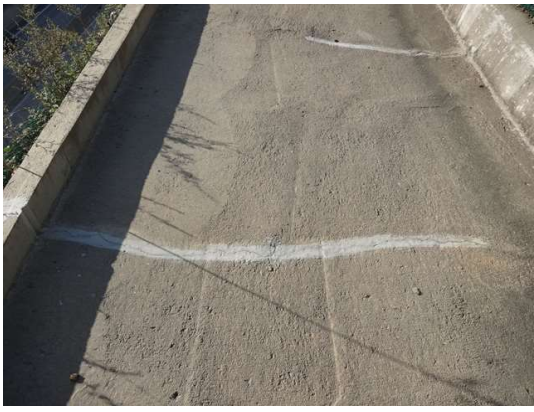
| 위 치 | 4.510K 1단 | 위 치 | 4.580K 1소단배수로 |

| 내 용 | 췌기파괴위험구간 | 내 용 | 균열 |

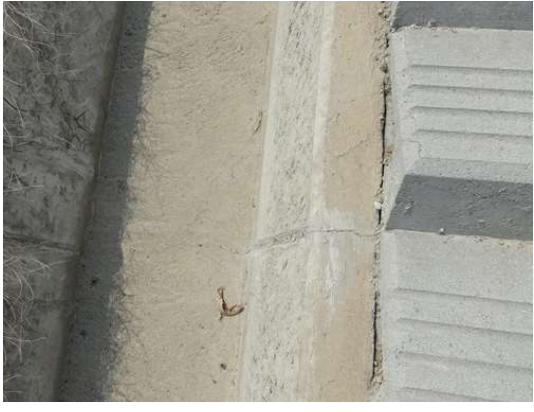
| 위 치 | 4.620K 산마루측구 | 위 치 | - |

| 내 용 | 균열 | 내 용 | - |

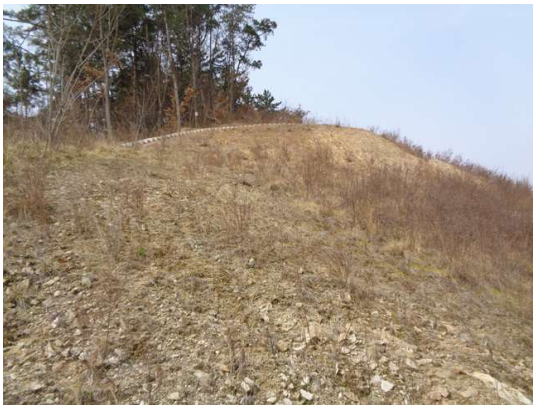
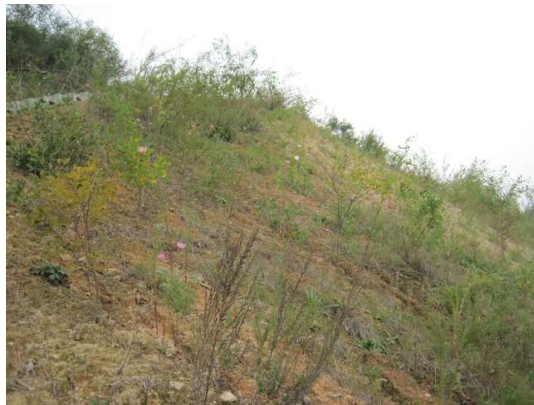
| 위 치 | 9.350K 3단 | 위 치 | 9.350K 3단 |

| 내 용 | 표층유실(19년 상반기) | 내 용 | 표층유실(금회) 현재양호 |

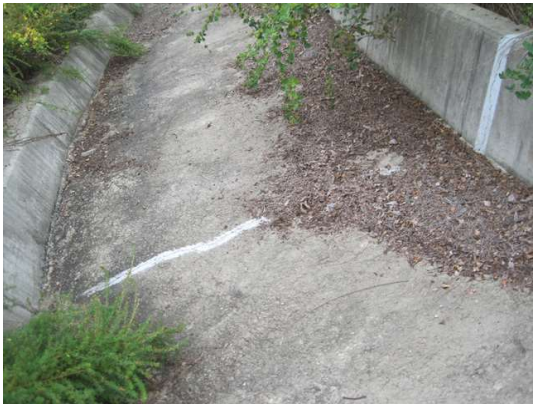
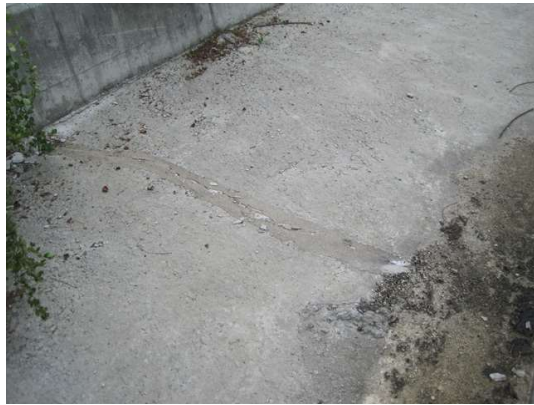
| 위 치 | 9.234K 1소단배수로 | 위 치 | 9.300K 1소단배수로 |

| 내 용 | 균열 | 내 용 | 균열 |

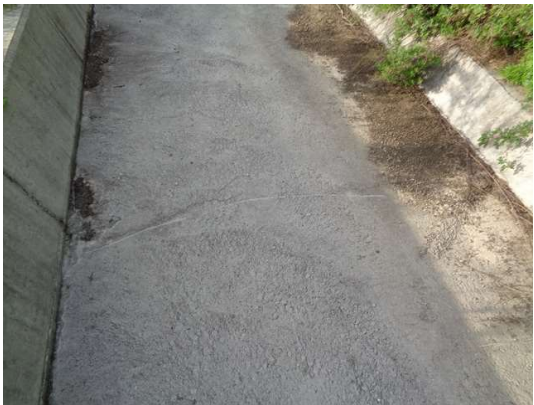
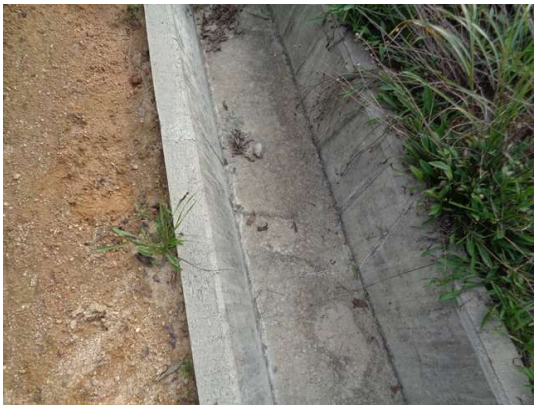
| 위 치 | 1+080 1소단배수로 | 위 치 | 1+030 산마루측구 |

| 내 용 | 균열 | 내 용 | 균열 |

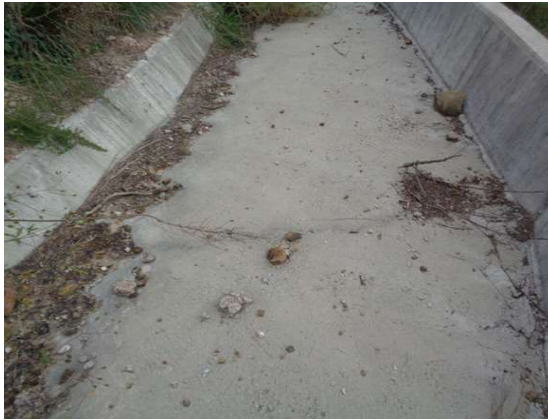
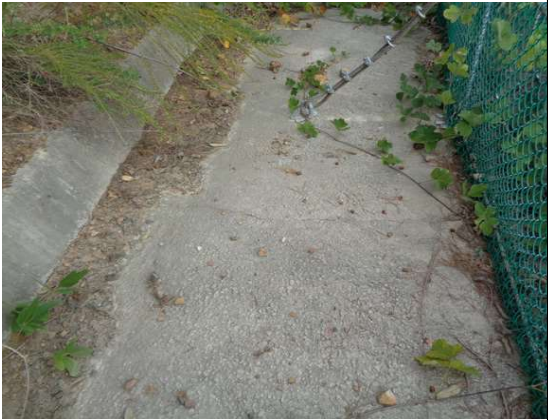
| 위 치 | 15.410K 2소단배수로 | 위 치 | 15.470K 1소단배수로 |

| 내 용 | 균열 | 내 용 | 균열 |

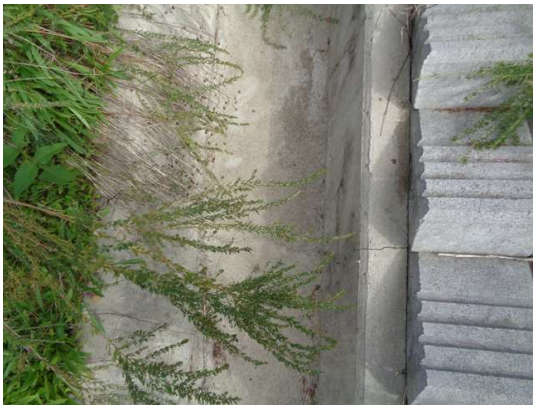
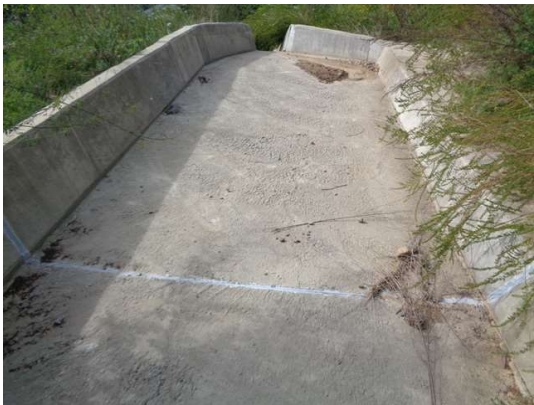
| 위 치 | 15.920K 산마루측구 | 위 치 | 15.970K 1소단배수로 |

| 내 용 | 균열 | 내 용 | 망상균열 |

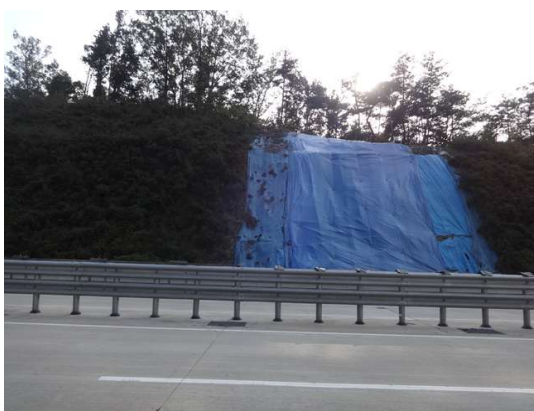
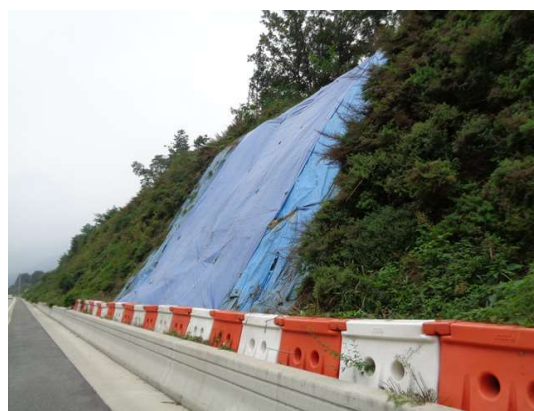
| 위 치 | 17.040K 1단 | 위 치 | 17.040K 1단 |

| 내 용 | 임시보수 | 내 용 | 임시보수 |

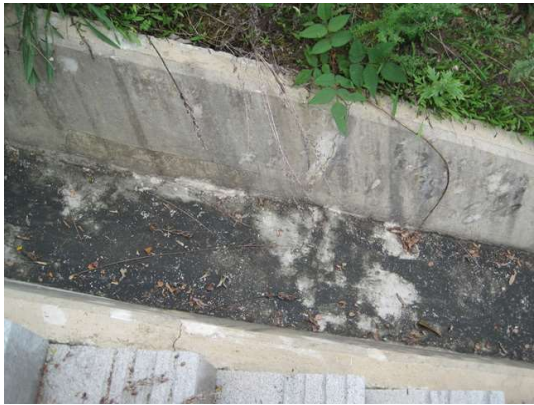
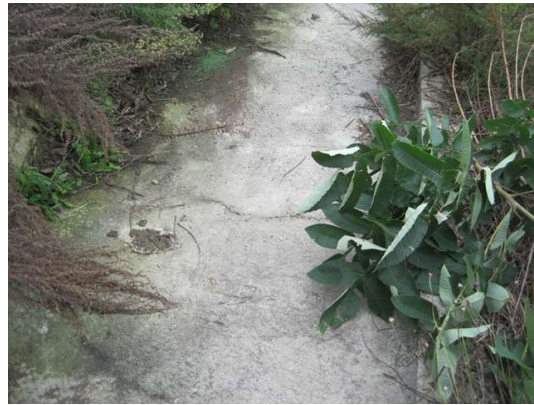
| 위 치 | 16.854K 산마루측구 | 위 치 | 16.894K 1소단배수로 |

| 내 용 | 균열 | 내 용 | 균열 |

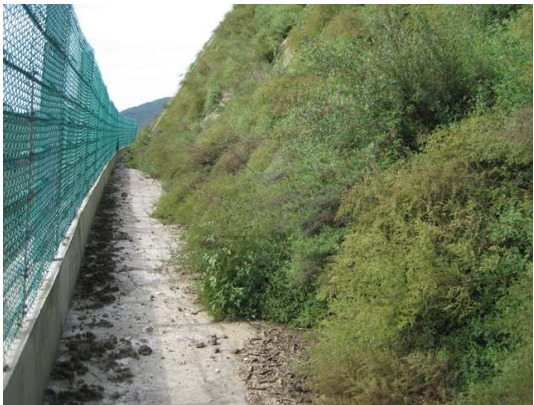
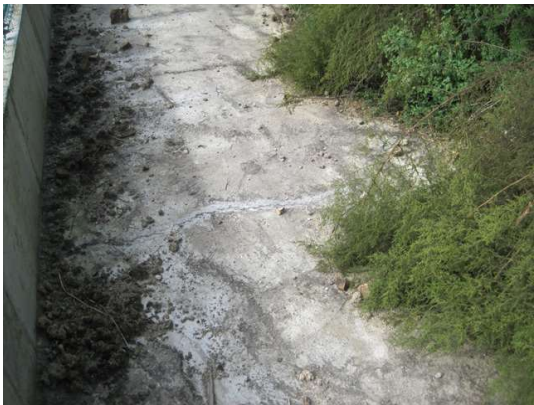
| 위 치 | 17.404K 1소단배수로 | 위 치 | 17.414K 1소단배수로 |

| 내 용 | 토사퇴적 | 내 용 | 균열 |

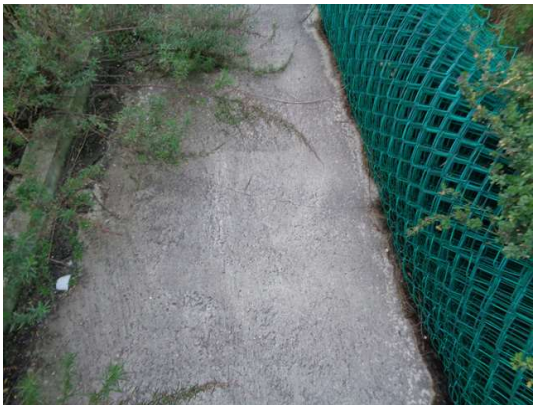
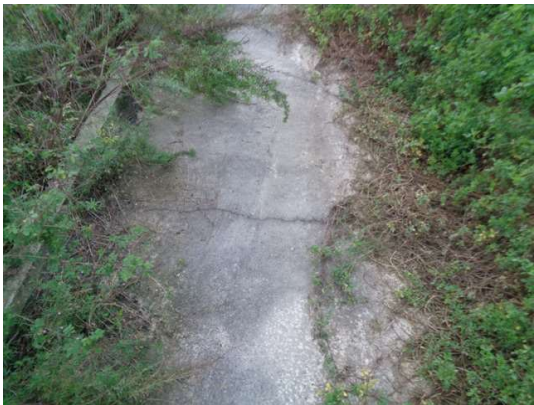
| 위 치 | 22.040K 1소단배수로 | 위 치 | 22.042K 1소단배수로 |

| 내 용 | 균열 | 내 용 | 균열 |

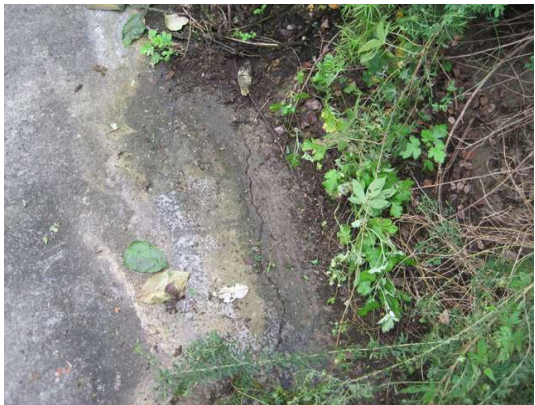
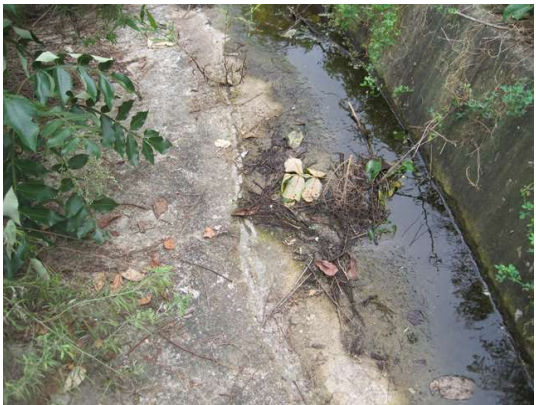
| 위 치 | 23.080K 1소단배수로 | 위 치 | 22.960K 1소단배수로 |

| 내 용 | 균열 | 내 용 | 균열 |

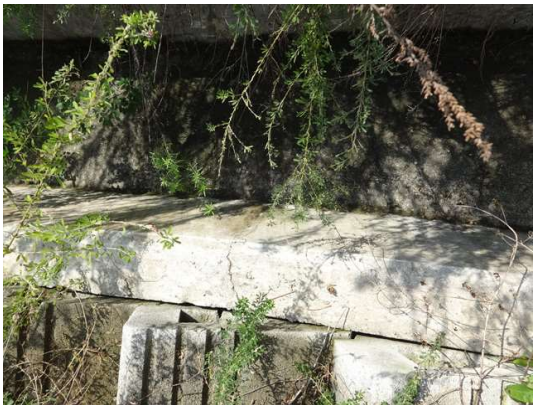
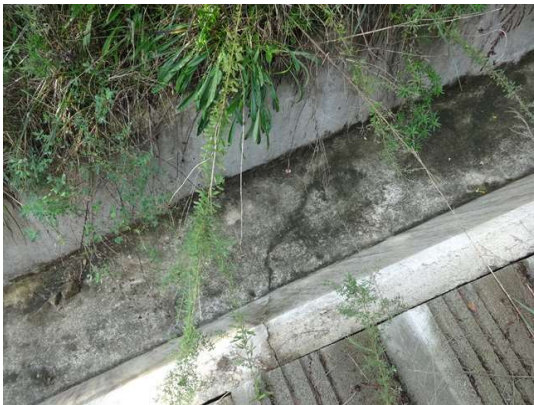
| 위 치 | 24.900K 산마루측구 | 위 치 | 24.910K 산마루측구 |

| 내 용 | 균열 | 내 용 | 균열 |

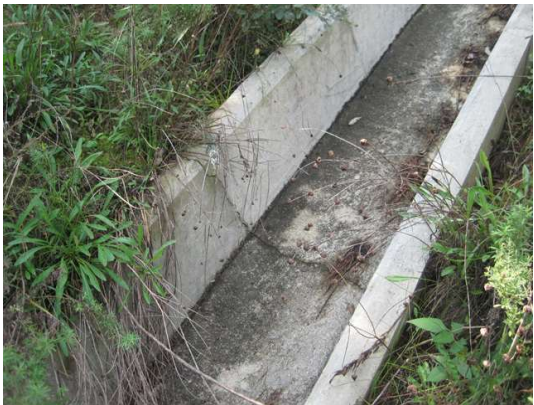
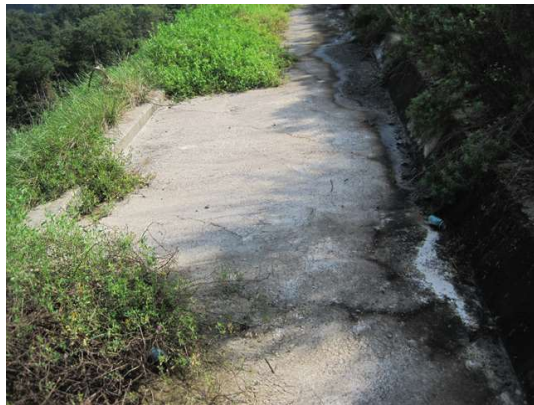
| 위 치 | 26.050K 산마루측구 | 위 치 | 25.924K 1소단배수로 |

| 내 용 | 균열 | 내 용 | 균열 |

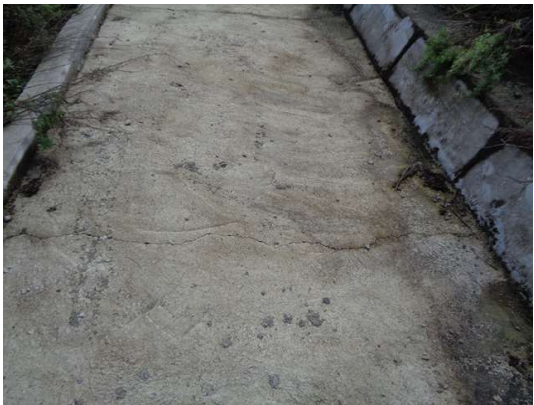
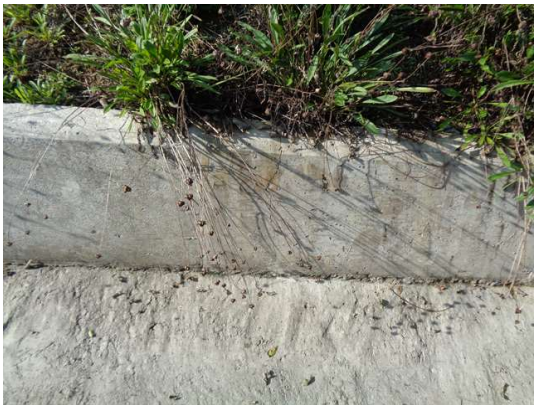
| 위 치 | 26.830K 1소단배수로 | 위 치 | 26.710K 산마루측구 |

| 내 용 | 균열 | 내 용 | 균열 |

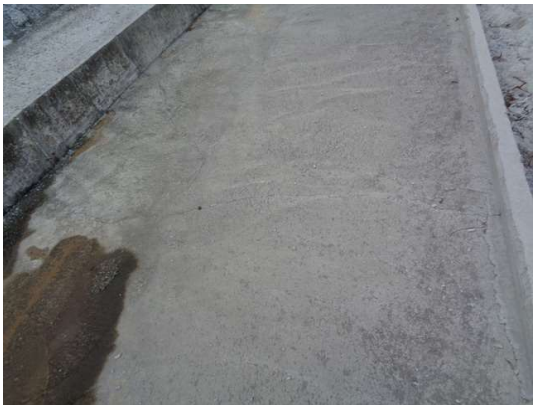
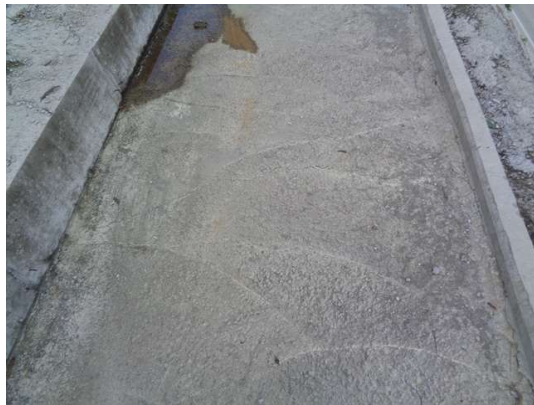
| 위 치 | 27.990K 1소단배수로 | 위 치 | 28.000K 1소단배수로 |

| 내 용 | 균열 | 내 용 | 균열 |

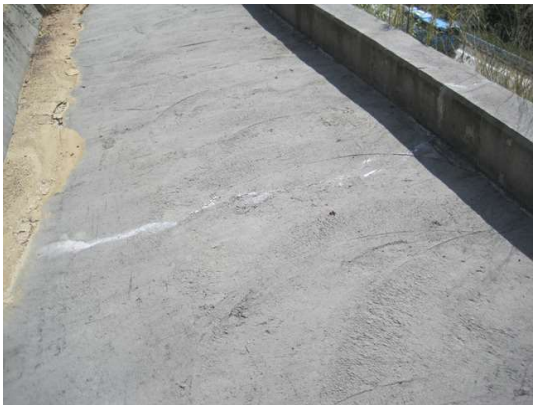
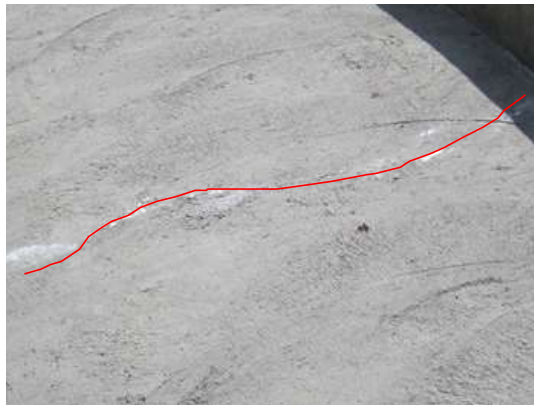
| 위 치 | 30.540K 1소단배수로 | 위 치 | 30.540K 1소단배수로 |

| 내 용 | 균열 | 내 용 | 균열 |

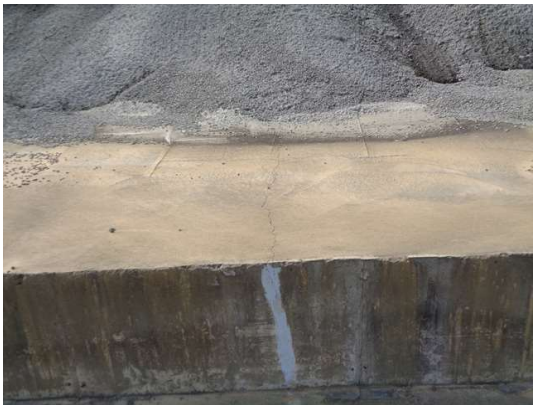
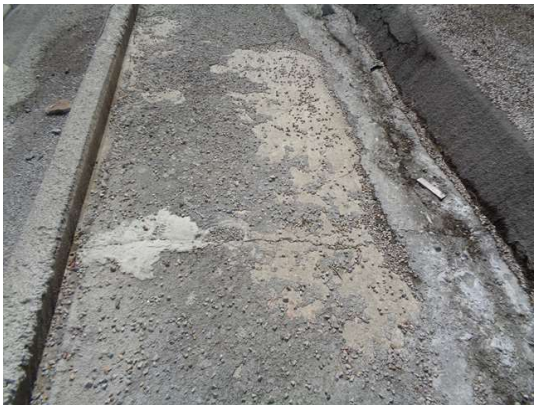
| 위 치 | 31.450K 1소단배수로 | 위 치 | 31.670K 1소단배수로 |

| 내 용 | 균열 | 내 용 | 균열 |

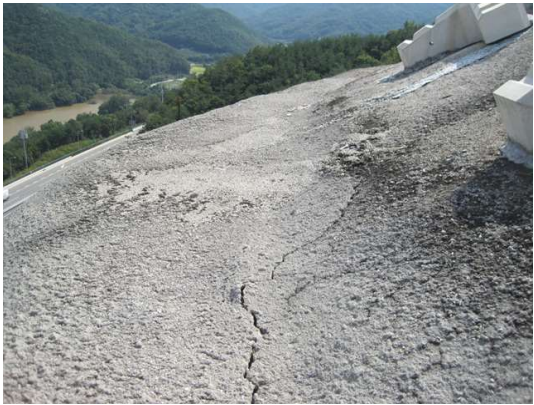
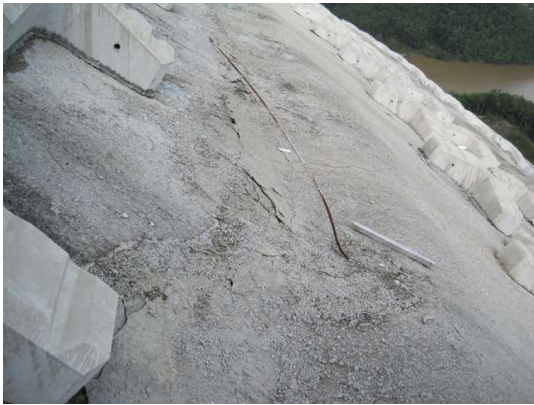
| 위 치 | 31.420K 9단 숏크리트 | 위 치 | 31.440K 16단 숏크리트 |

| 내 용 | 균열 | 내 용 | 들뜸 |

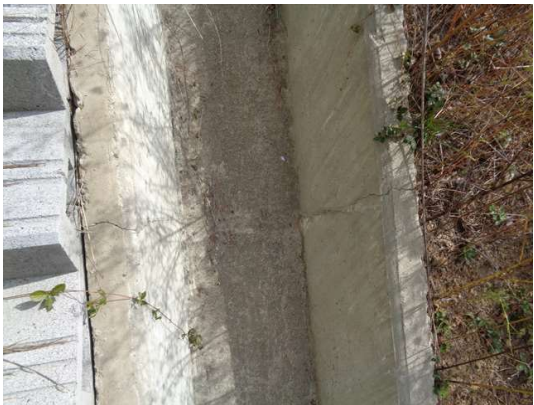
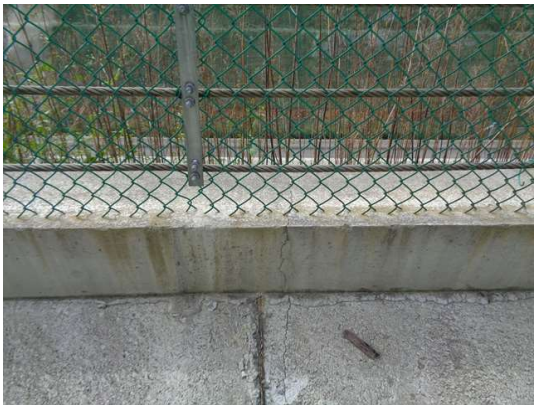
| 위 치 | 38.180K 산마루측구 | 위 치 | 38.380K 소단배수로 |

| 내 용 | 균열 | 내 용 | 균열 |

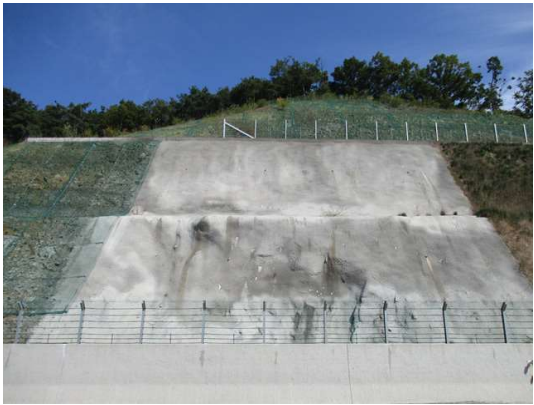
| 위 치 | 숯크리트 | 위 치 | - |

| 내 용 | 백태 | | - |

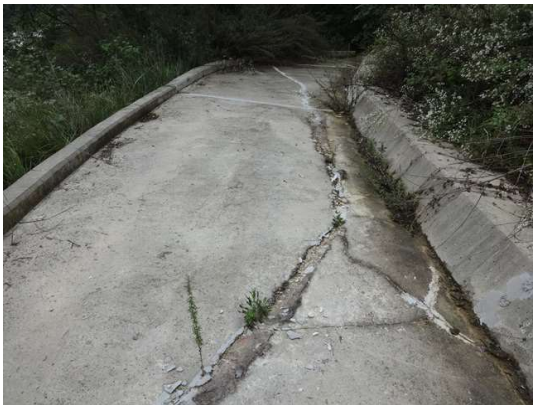
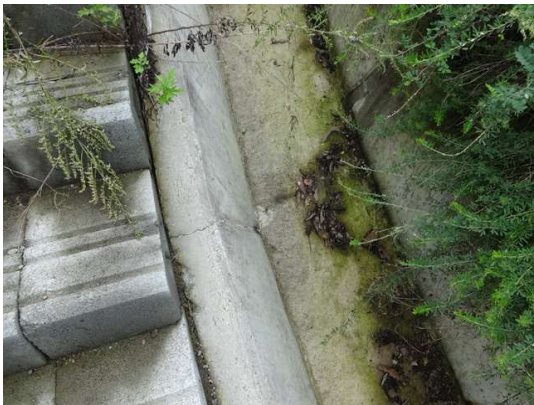
| 위 치 | 40.170K 소단배수로 | 위 치 | 40.025K 산마루측구 |

| 내 용 | 균열 | 내 용 | 균열 |

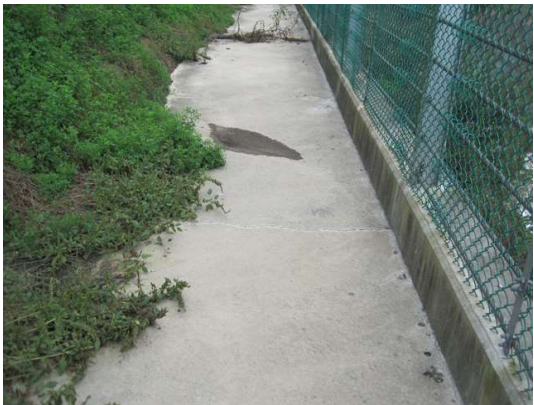
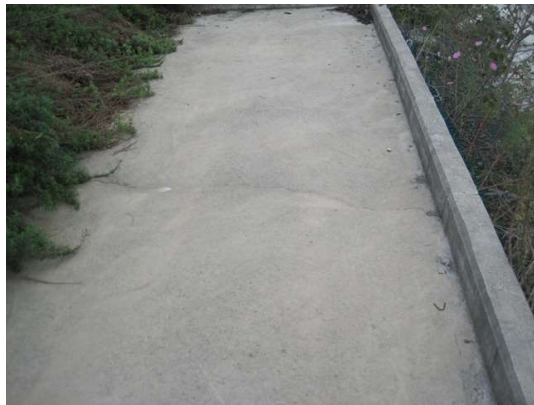
| 위 치 | 40.705K 소단배수로 | 위 치 | 40.855K 소단배수로 |

| 내 용 | 균열 | 내 용 | 균열 |

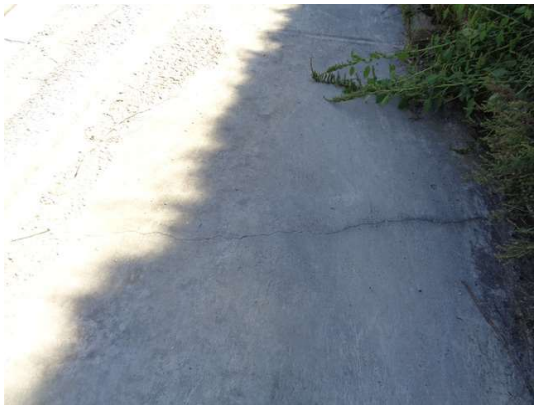
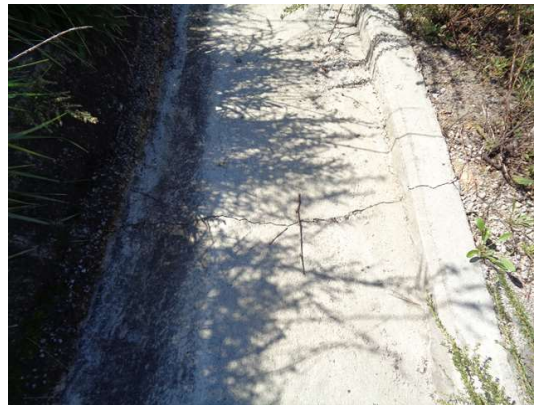
| 위 치 | 0+600 소단배수로 | 위 치 | 0+500 소단배수로 |

| 내 용 | 균열 | 내 용 | 균열 |

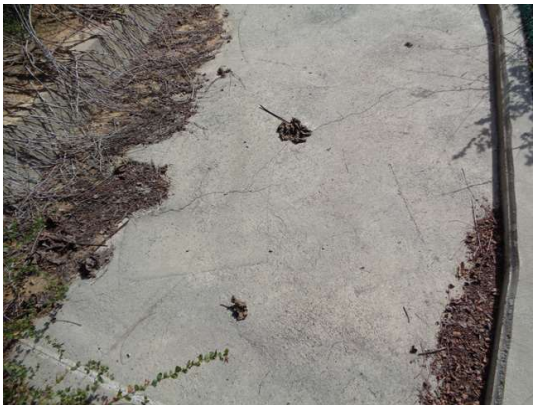
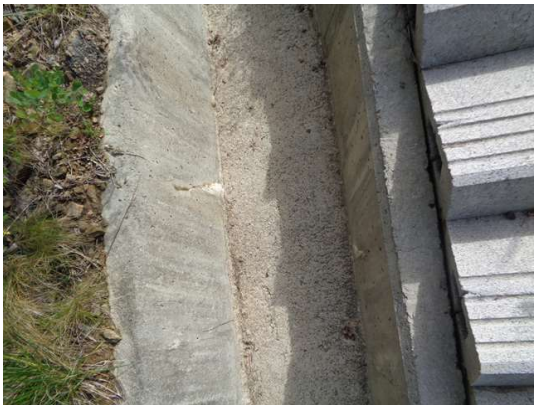
| 위 치 | 0+090 소단배수로 | 위 치 | 2+140 산마루측구 |

| 내 용 | 균열 | 내 용 | 균열 |

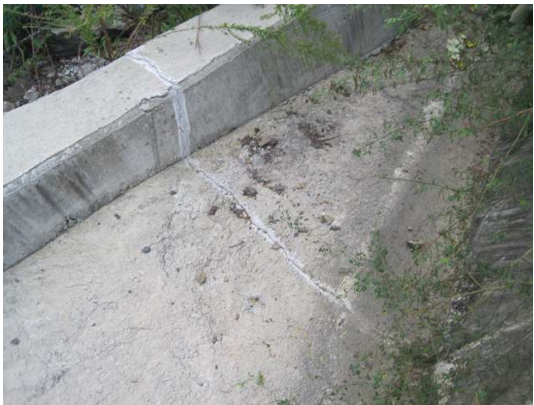
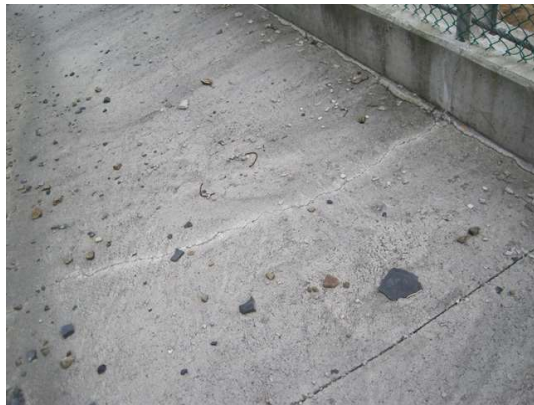
| 위 치 | 0+235 산마루측구 | 위 치 | 0+300 소단배수로 |

| 내 용 | 균열 | 내 용 | 균열 |

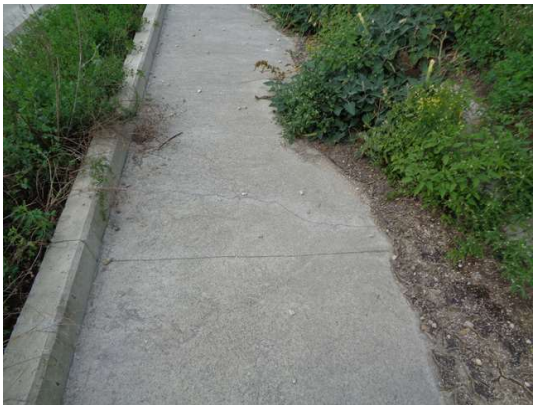
| 위 치 | 53.405K 소단배수로 | 위 치 | - |

| 내 용 | 균열 | 내 용 | - |

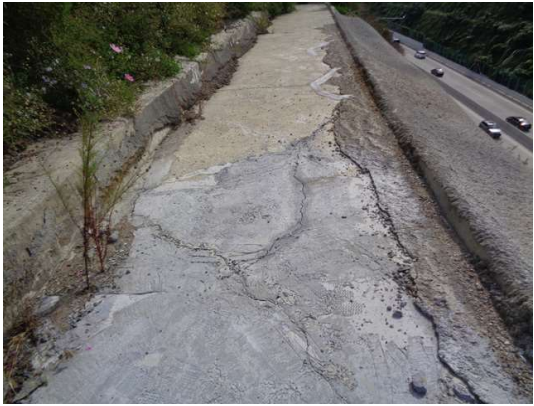
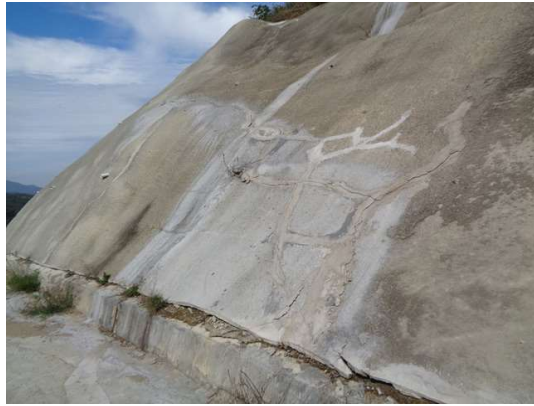
| 위 치 | 54.608K 1소단배수로 | 위 치 | 54.578K 2단 숏크리트 |

| 내 용 | 균열 | 내 용 | 들뜸 |

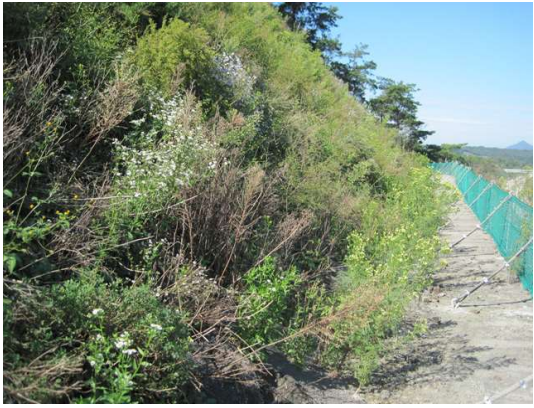
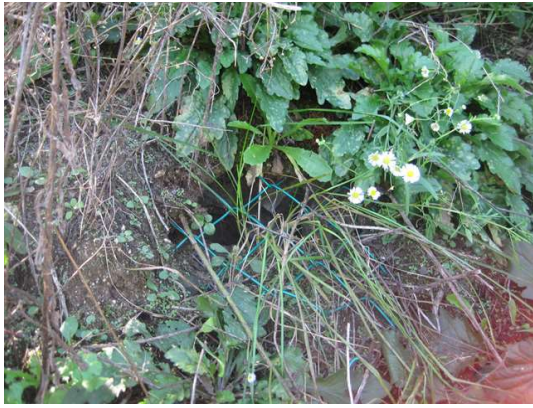
| 위 치 | 77.648K 2단 | 위 치 | 77.648K 2단 |

| 내 용 | 식생공유실 | 내 용 | 식생공유실 |

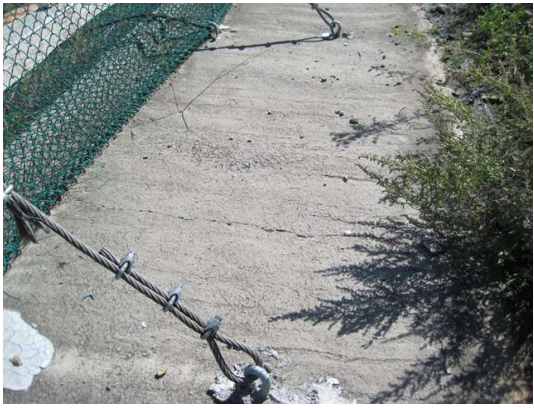
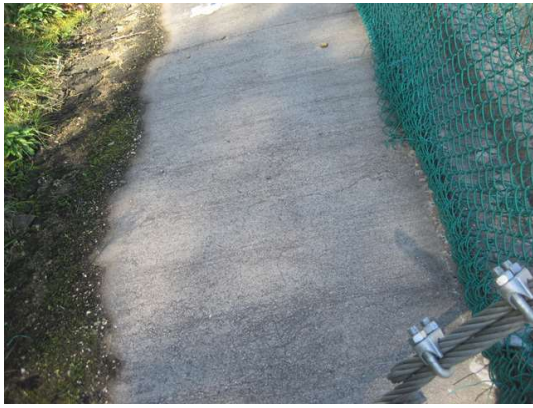
| 위 치 | 77.598K 소단배수로 | 위 치 | 77.708K 소단배수로 |

| 내 용 | 균열 | | 균열 |

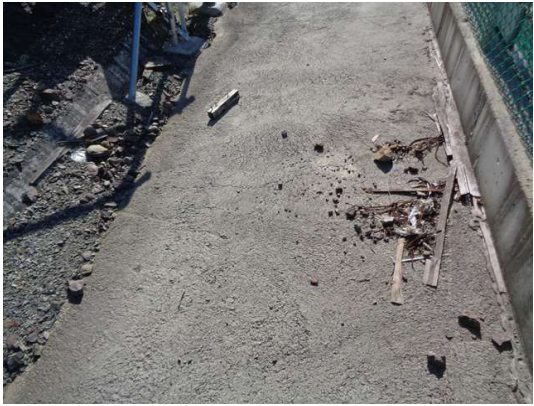
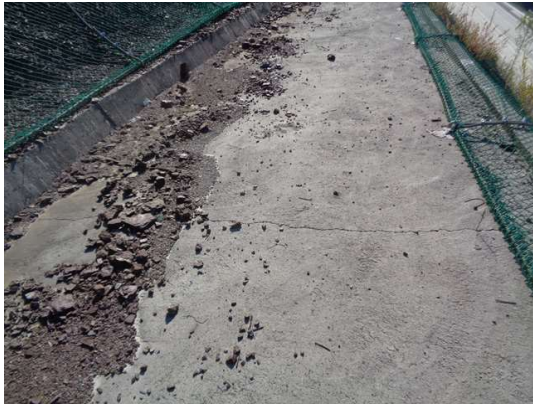
| 위 치 | 89.748K 소단배수로 | 위 치 | 89.858K 소단배수로 |

| 내 용 | 균열 | 내 용 | 균열 |
