# 물곡2교(상, 청평방향) 정밀안전진단 결과표

| 가. 일반현황 | | | | | |
|---|---|---|---|---|---|
| 용역명 | 국도37호선 물곡2교(상)<br>정밀안전진단 용역 | 점검기간 | 2021. 03. 11 ~ 2021. 07. 08 | | |

# 물곡2교(상, 청평방향) 정밀안전진단 실시결과 요약표

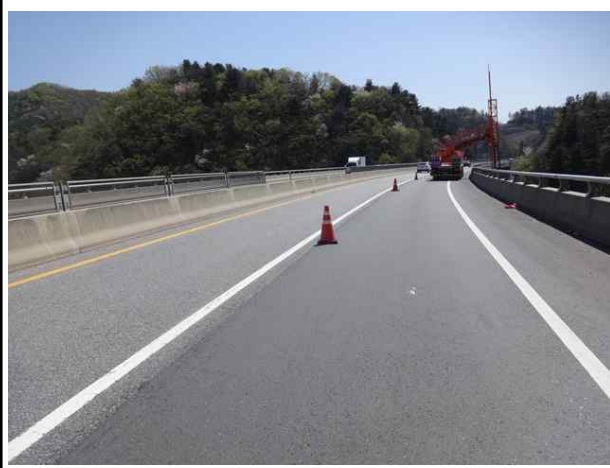
| 상태평가 결과 및 보수·보강 | | | 상태평가결과 : B등급 |
|---|---|---|---|
| 교면포장 | b | - 아스콘 망상균열 | - 재포장 |

| 구 분 | | 결합 및 손상현황 | 손상물량 | 대 책 방 안 | 보 수<br>우선순위 |
|---|---|---|---|---|---|
| 교면포장 | | 아스콘 망상균열 | 150.00㎡ | 재포장 | 3 |

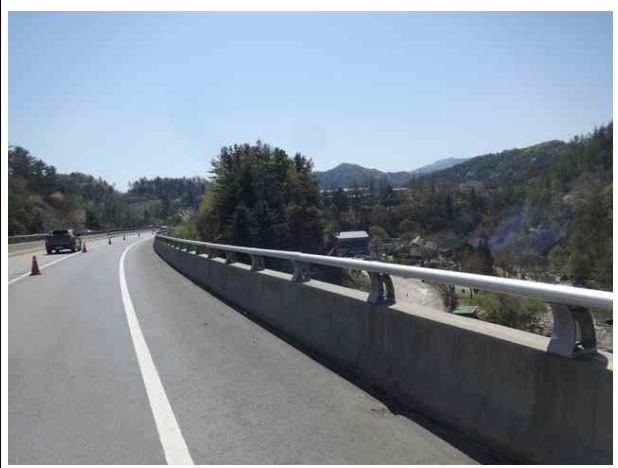
방호벽 전경

| 상태평가 결과 및 보수·보강 | | | 상태평가결과 : B등급 |
|---|---|---|---|
| 난간, 연석 | a~c | - cw=0.3mm이상 균열<br>- 콘크리트 박리 및 박락, 들뜸<br>- 반사판 파손, 교명판 유실<br>- 난간 변형, 난간 파손 | - 주입보수<br>- 단면보수<br>- 주의관찰<br>- 정비(교체), 주의관찰 |

| 구 분 | | 결합 및 손상현황 | 손상물량 | 대 책 방 안 | 보 수<br>우선순위 |
|---|---|---|---|---|---|
| 난간/연석 | | 박리 및 박락 | 6.00㎡ | 단면보수 | 3 |
| | | 들뜸 | 2.25㎡ | 단면보수 | 3 |
| | | 폭 0.3mm 이상 균열 | 62.40m | 주입보수 | 3 |

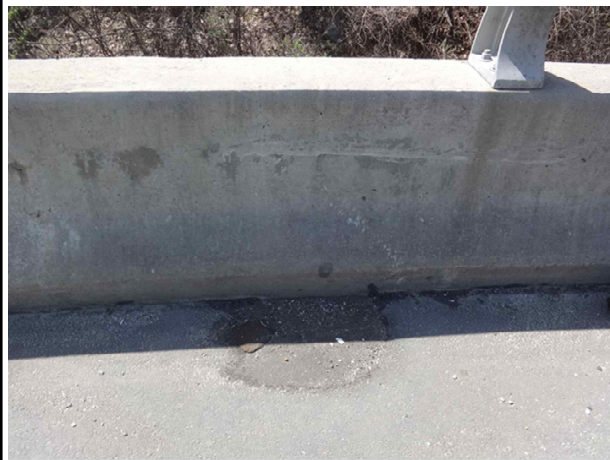
상부 배수구 전경

| 상태평가 결과 및 보수·보강 | | | 상태평가결과 : B등급 |
|---|---|---|---|
| 배수시설 | c | - 배수구 막힘<br>- 배수관 탈락, 그레이팅 유실 | - 정비(청소)<br>- 주의관찰 |

| 구 분 | | 결합 및 손상현황 | 손상물량 | 대 책 방 안 | 보 수<br>우선순위 |
|---|---|---|---|---|---|
| 배수시설 | | 배수구 막힘 | 15개소 | 정비 | 3 |

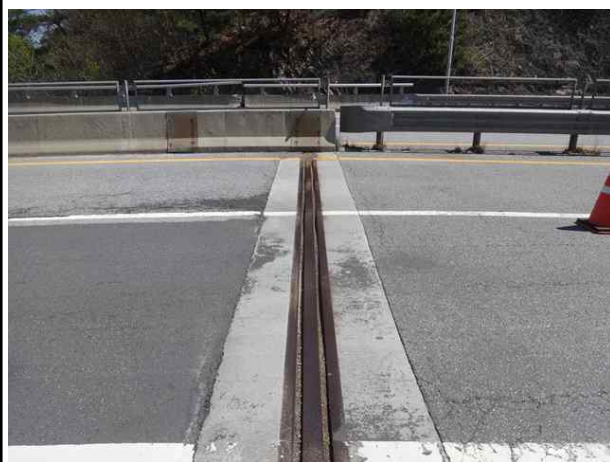
신축이음 전경

| 상태평가 결과 및 보수·보강 | | | 상태평가결과 : B등급 |
|---|---|---|---|
| 신축이음장치 | c | - 후타재 균열<br>- 본체 부식<br>- 본체 유간 토사퇴적, 차수판 볼트탈락 | - 주의관찰<br>- 주의관찰<br>- 주의관찰 |

| 구 분 | | 결합 및 손상현황 | 손상물량 | 대 책 방 안 | 보 수<br>우선순위 |
|---|---|---|---|---|---|
| 신축이음 | | 폭 0.3mm미만 균열(m) | 16.85m | 주의관찰 | - |
| | | 유간 토사퇴적 | 20.40m | 정비 | 3 |
| | | 신축이음 부식 | 2개소 | 주의관찰 | - |
| | | 차수판 볼트탈락 | 2개소 | 주의관찰 | - |

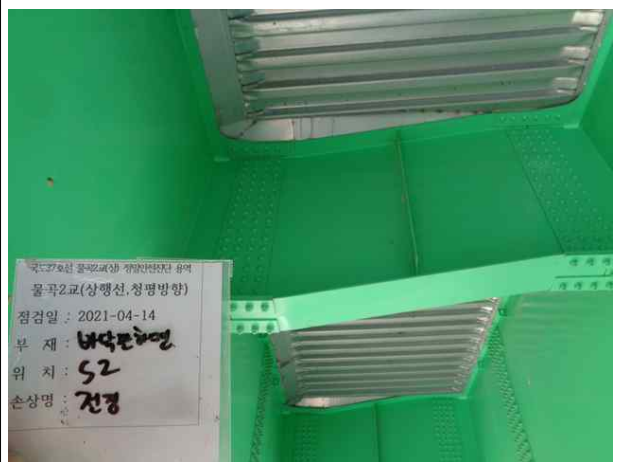
바닥판하면 전경

| 상태평가 결과 및 보수·보강 | | | 상태평가결과 : B등급 |
|---|---|---|---|
| 바닥판 | a~b | - cw=0.3mm미만 균열, 백태 | - 표면처리 |

| 구 분 | | 결합 및 손상현황 | 손상물량 | 대 책 방 안 | 보 수<br>우선순위 |
|---|---|---|---|---|---|
| 바닥판하면 | | 폭 0.3mm미만 균열 | 7.00m | 표면처리 | 3 |
