## 제3장 현장조사 및 시험

물곡2교(상, 청평방향)는 국도 37호선에 위치한 총 연장 150.0m (47.5m+55.0m+47.5m), 폭 10.49m의 1종 도로교량으로서, 행정구역상 경기도 가평군 상면 울길리에 위치하며, 2010년 12월에 준공되어 약 10년 동안 공용 중이다. 상부구조는 Steel Box Girder 형식이고, 하부구조는 역T형인 교대와 T형 교각으로 구성되어 있다.

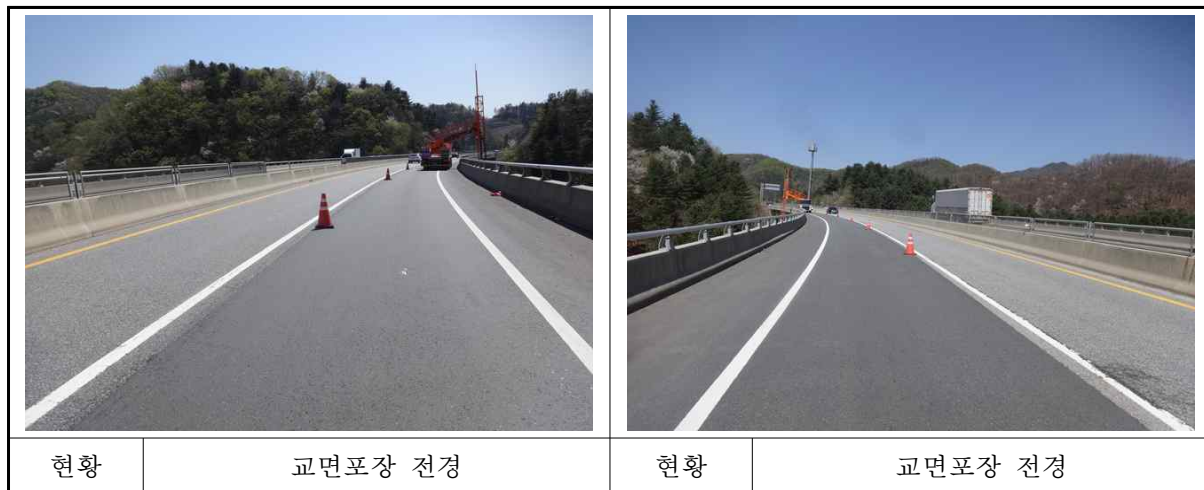
〈사진 3.2〉 교면포장 전경

- 본 교량의 교면은 아스콘 포장으로 시공되었으며, 외관조사결과 2차로~갓길에 대해서 재포장이 실시되었고, 아스콘 망상균열이 조사되었다.
- 기 손상인 아스콘 균열이 장기 공용에 따른 열화로 인해 망상균열로 진전된 상태이며, 손상부는 재포장 등의 유지관리가 필요할 것으로 사료된다.

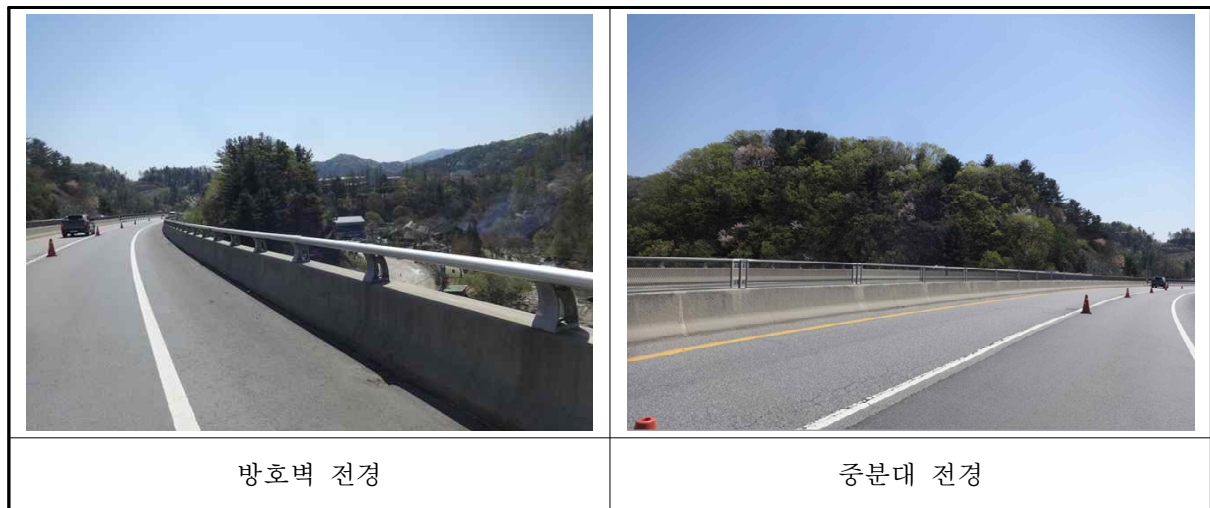
〈사진 3.4〉 방호벽 전경

■ 외관조사결과 기 손상인 방호벽 박리 및 박락, 난간 굽힘, 변형, 교명판 파손, 반사판 파손이 확인되었고, 금회 정밀조사로 인한 들뜸, 폭 0.3mm 이상 균열, 균열부백태 등의 손상이 신규 조사되었다.

■ 상기 손상은 방호벽은 구조물 공용기간 경과 및 외부 충격, 제설제에 의한 열화 등의 원인으로 인해 발생한 손상으로 단면보수, 주입보수 백태보수 등의 유지관리를 실시하는 것이 바람직할 것으로 판단된다. 강재난간 굽힘 및 변형은 차량에 의한 외부충격으로 발생한 손상이며 변형은 현재 강재난간의 역할수행이 어려울 것으로 판단되므로 교체시공이 필요하다. 기타 반사판 파손, 교명판 망실 등은 보수보다는 유지관찰을 실시하는 것이 적절할 것으로 판단된다.

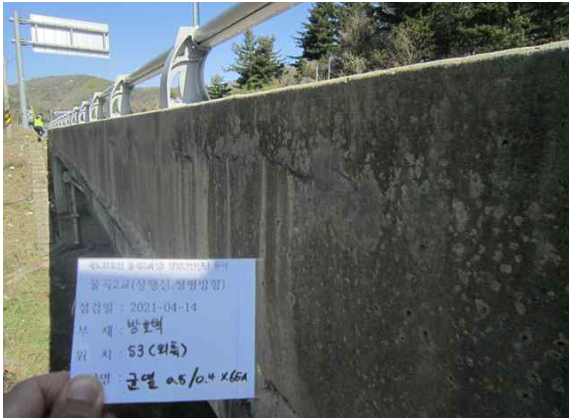
| 현황 | S3 외측 폭0.3mm이상 균열 | 현황 | S3 외측 폭0.3mm이상 균열 |

| 대책 | 주입보수 | 대책 | 주입보수 |

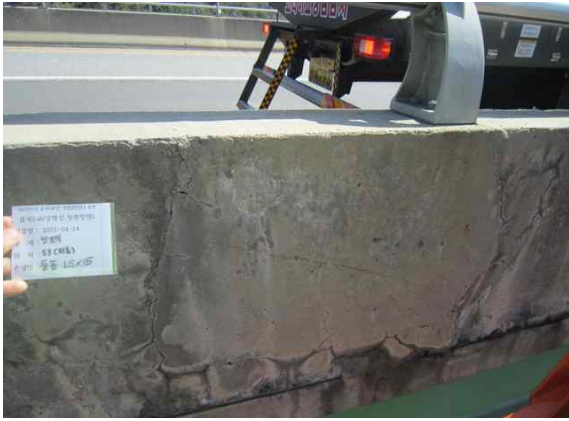
| 현황 | S3 외측 들뜸 | 현황 | S3 외측 균열부 백태 |

| 대책 | 단면보수 | 대책 | 백태보수 |

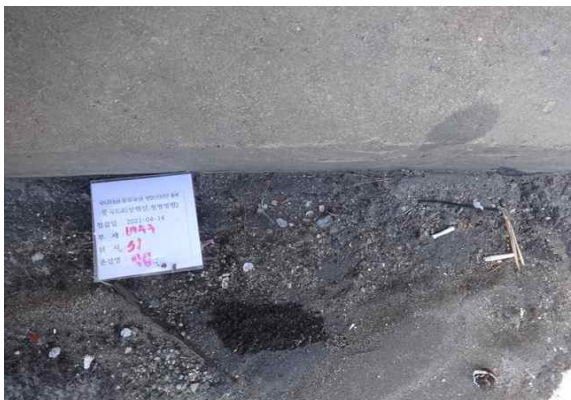
| 현황 | S1 배수구 막힘 | 현황 | S1 배수관 연결부 누수 |

기 손상인 배수구 막힘, 연결부 누수, 고정불량, 길이부족 등이 조사되었다. 배수구 막힘은 전구간에 걸쳐 발생한 손상으로, 공용 중 반복적인 통행 차량에 의한 토사(이물질)퇴적으로 인해 발생하였으며, 이는 우천시 체수를 유발하여 차량 주행성 및 사용성에 문제가 될 수 있으므로 주기적인 배수구 청소가 필요한 상태이다. 배수관 고정불량 구간은 부재의 사용성 확보 차원의 정비 등의 유지관리가 필요하며, 연결부 누수, 길이부족의 경우 유지관리가 요구된다.

| 대책 | 정비 | 대책 | 주의관찰 |

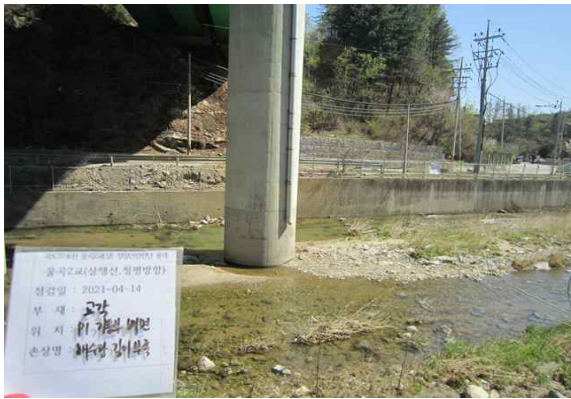
| 현황 | S1 배수관 길이부족 | 현황 | S2 배수관 고정볼량 |

| 대책 | 주의관찰 | 대책 | 정비 |

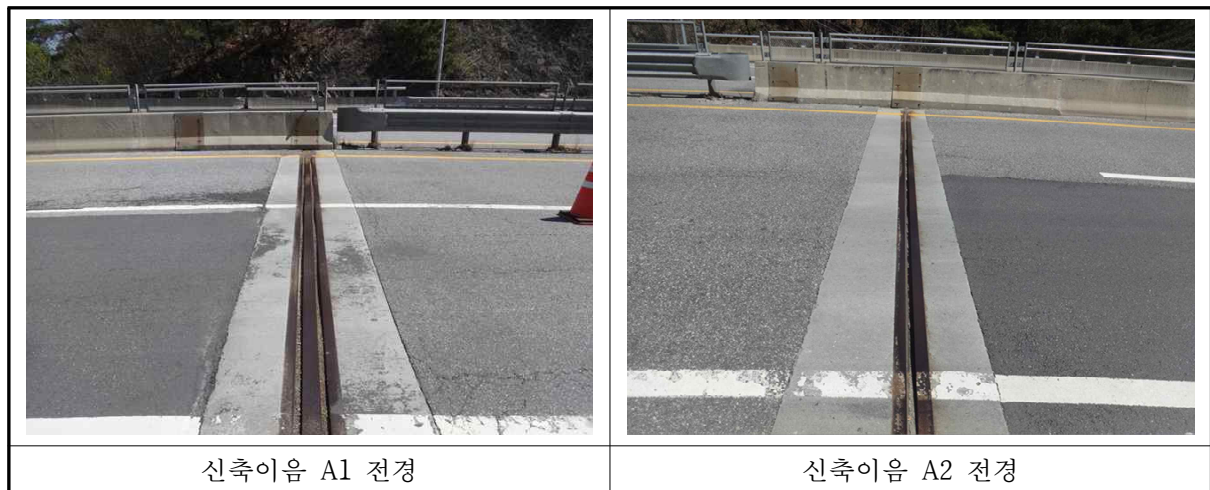
〈사진 3.8〉 신축이음 전경

- 외관조사결과 후타재 균열, 본체 부식, 본체 유간부 토사퇴적, 차수판 볼트 탈락 등이 발생된 상태로 조사되었다.
- 기 점검과 비교시, 물량의 변동은 없는 상태이다.
- 후타재 균열은 건조수축 및 차량반복하중에 의하여 발생한 것으로 즉각보수보다는 주의관찰 후 진전시 표면보수를 실시하는 것이 바람직 할 것으로 판단된다. 본체에 발생한 본체에서는 차량통행으로 인한 분산먼지 등에 의한 이물질퇴적이 조사되어 청소가 필요하며, 신축부 부식 손상은 현재 신축작용에 문제는 없는 상태로서 주의관찰을 통한 유지관리가 필요하다.

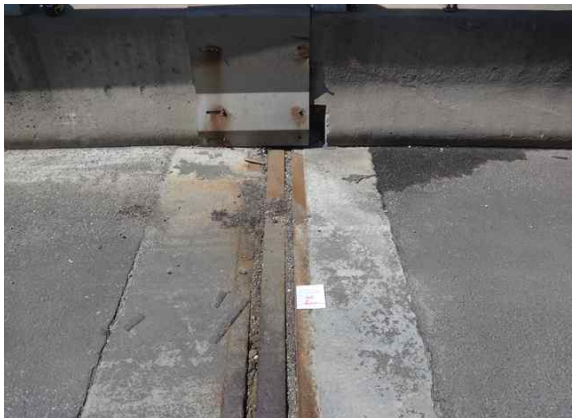
| 현황 | A1 본체 유간 토사퇴적 | 현황 | A1 본체 부식 |

| 대책 | 청소 | 대책 | 주의관찰 |

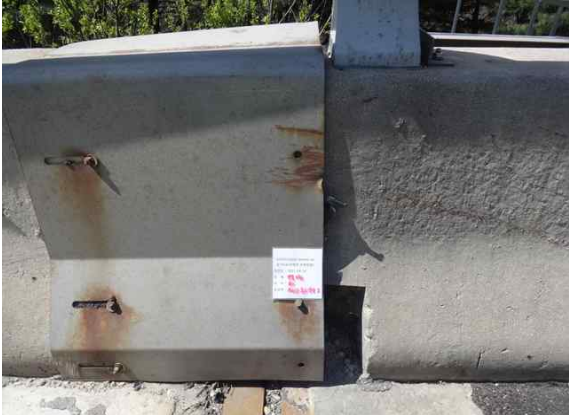
| 현황 | A1 차수관 볼트탈락 | 현황 | A1 후타재 균열 |

| 대책 | 정비 | 대책 | 주의관찰 |

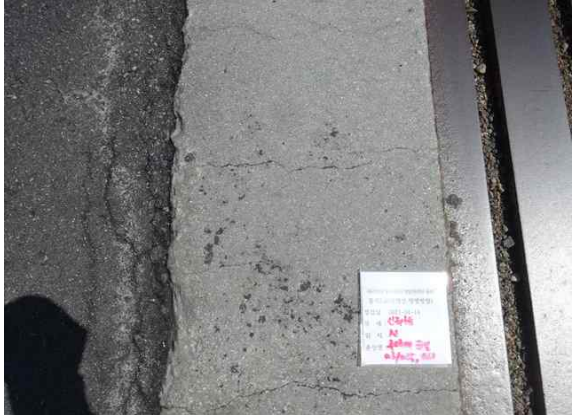
후타재 균열, 본체 부식, 본체 유간부 토사퇴적, 차수판 볼트 탈락 등이 발생한 상태로 조사되었다. 후타재 균열은 건조수축 및 차량반복하중에 의하여 발생한 것으로 즉각보수보다는 주의관찰 후 진전시 표면보수를 실시하는 것이 바람직 할 것으로 판단된다. 본체에 발생한 본체에서는 차량통행으로 인한 분산먼지 등에 의한 이물질퇴적이 조사되어 청소가 필요하며, 신축부 부식 손상은 현재 신축작용에 문제는 없는 상태로 서 주의관찰을 통한 유지관리가 필요하다.

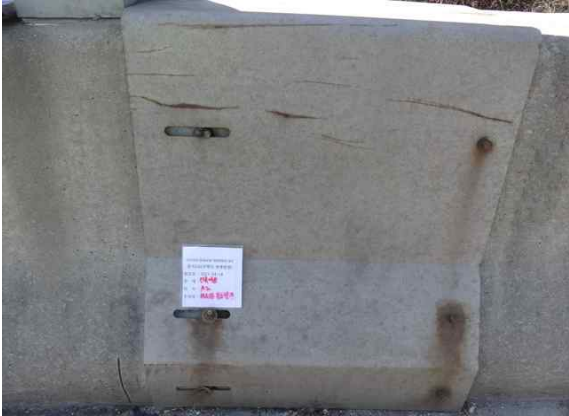
| 현황 | A2 차수관 볼트탈락 | 현황 | A2 후타재 균열 |

| 대책 | 정비 | 대책 | 주의관찰 |

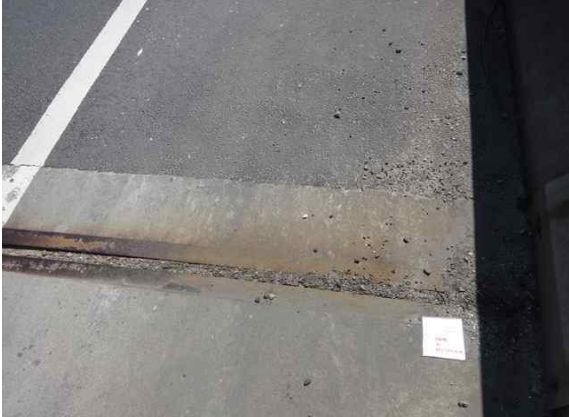
| 현황 | A2 본체 유간 토사퇴적 | 현황 | A2 본체 부식 |

| 대책 | 청소 | 대책 | 주의관찰 |

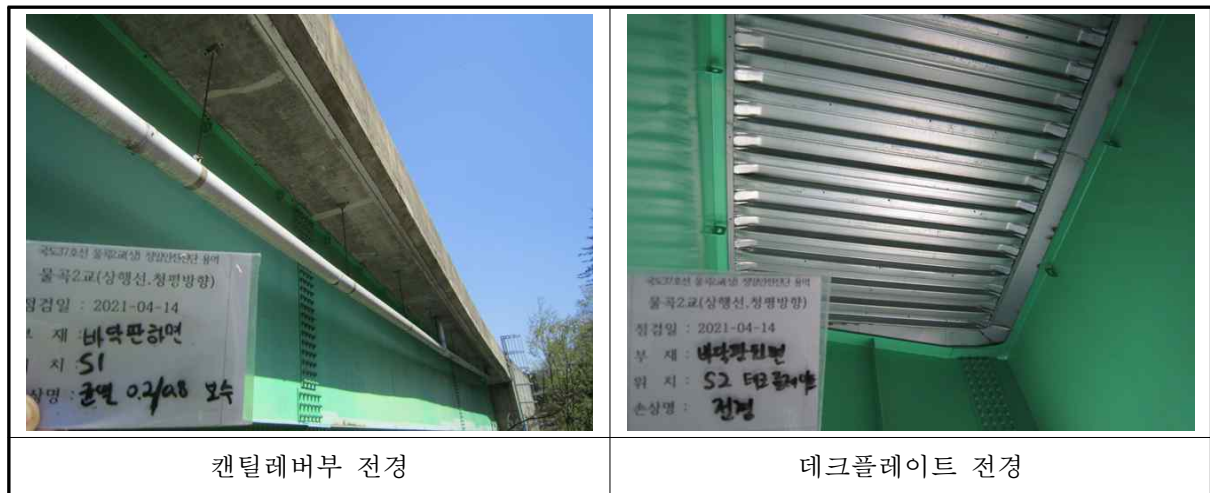
〈사진 3.11〉 바닥판하면 전경

- 외관조사결과 기 손상인 폭 0.3mm미만 균열이 조사되었다.
- 기 점검과의 비교시, 일부구간 보수가 실시되어 손상 물량이 감소하였다.
- 바닥판에 발생한 폭 0.3mm미만 균열은 시공초기 건조수축 및 온도변화에 의해 발생한 균열로 지속적인 관찰 후 진전시 표면처리보수를 실시하는 것이 유지관리에 효율적일 것으로 판단된다.

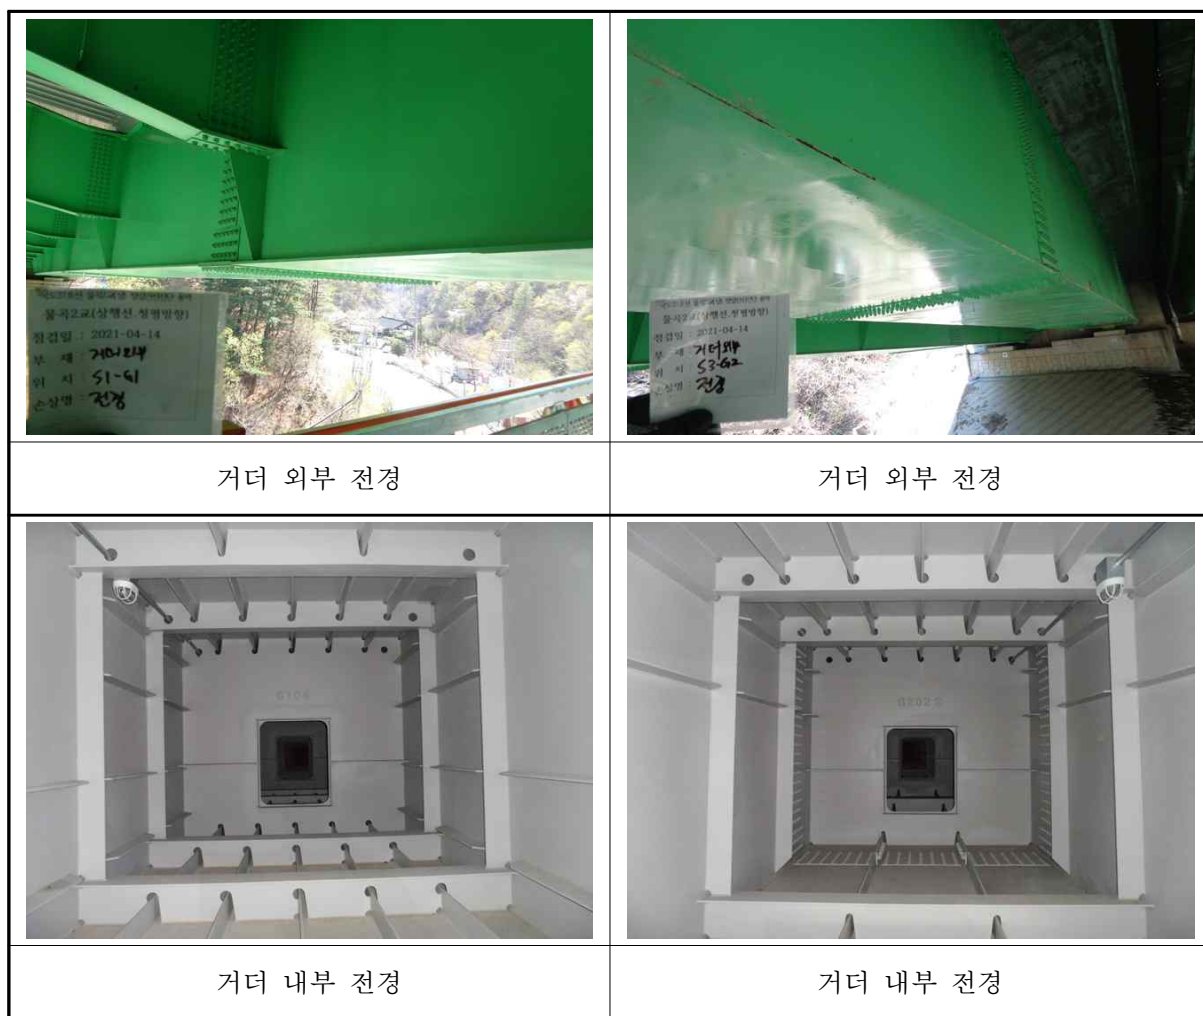
〈사진 3.13〉 거더 전경

■ 외관조사결과 거더내부에 도장박리, 박락, 부식, 토사 및 이물질퇴적 등의 손상이 조사되었고, 거더외부 도장 박리, 박락, 긁힘, 부식 등의 손상이 조사되었다.

■ 도장손상(도장박리, 박락, 부식 등)은 시공미흡 및 외부충격에 의한 손상으로 지속적인 관찰 후 진전시 재도장이 필요하며, 거더내부에 발생한 우수유입 및 이물질퇴적은 청소(정비)가 필요하다.

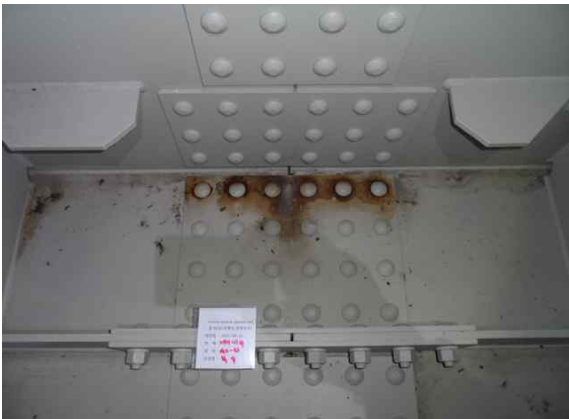
| 현황 | 거더내부 G2-S3 부식 | 현황 | 거더내부 G2-S3 부식 |

| 대책 | 재도장 | 대책 | 재도장 |

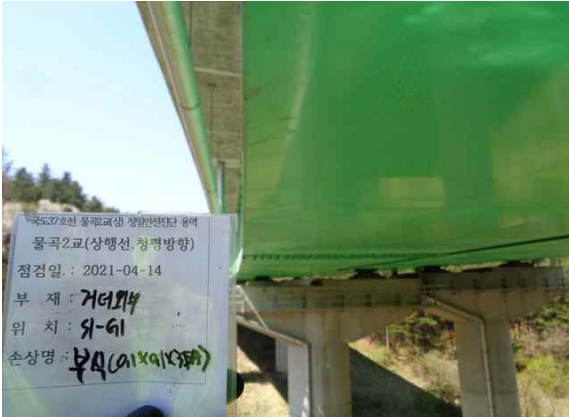
| 현황 | 거더외부 G1-S1 부식 | 현황 | 거더외부 G1-S1 부식 |

| 대책 | 재도장 | 대책 | 재도장 |

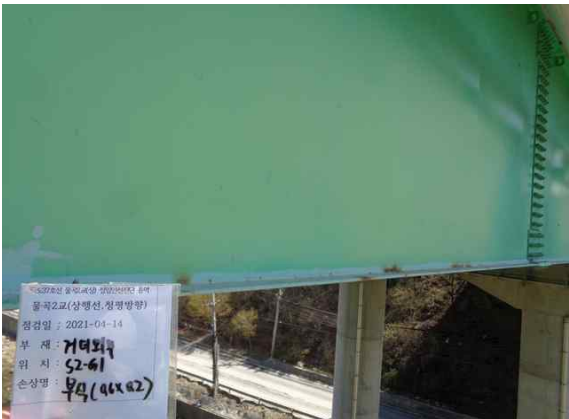
| 현황 | 거더외부 G1-S2 부식 | 현황 | 거더외부 G1-S2 부식 |

| 대책 | 재도장 | 대책 | 재도장 |

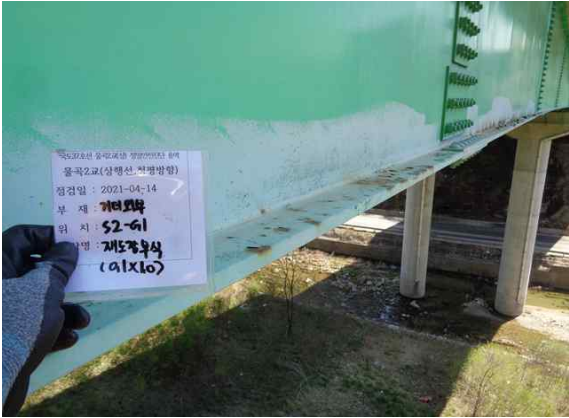
| 현황 | 거더외부 G1-S2 부식 | 현황 | 거더외부 G2-S3 부식 |

| 대책 | 재도장 | 대책 | 재도장 |

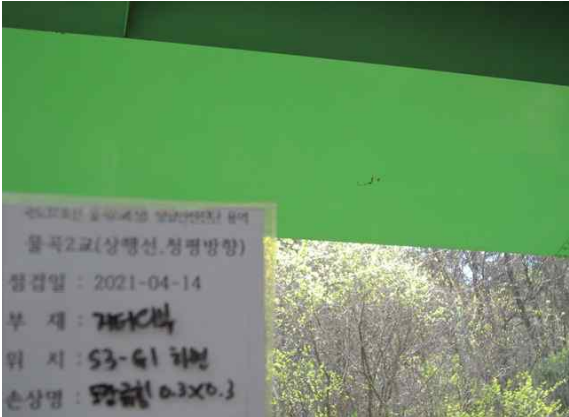
| 현황 | 거더외부 G1-S3 도장균열 | 현황 | 거더외부 G1-S3 도장박락 |

| 대책 | 재도장 | 대책 | 재도장 |

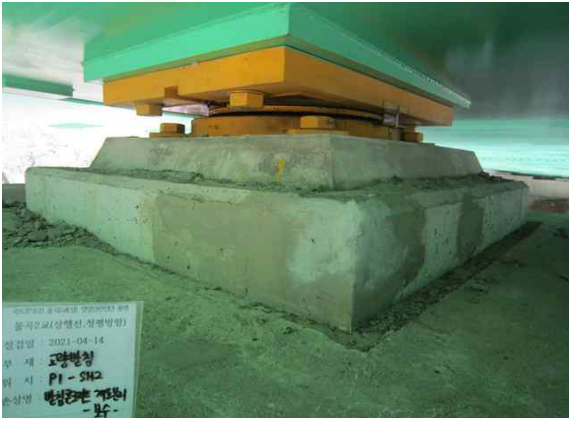
| 현황 | P1-SH2 받침콘크리트 재료분리 보수 | 현황 | P2-SH1 받침물탈 균열 보수 |

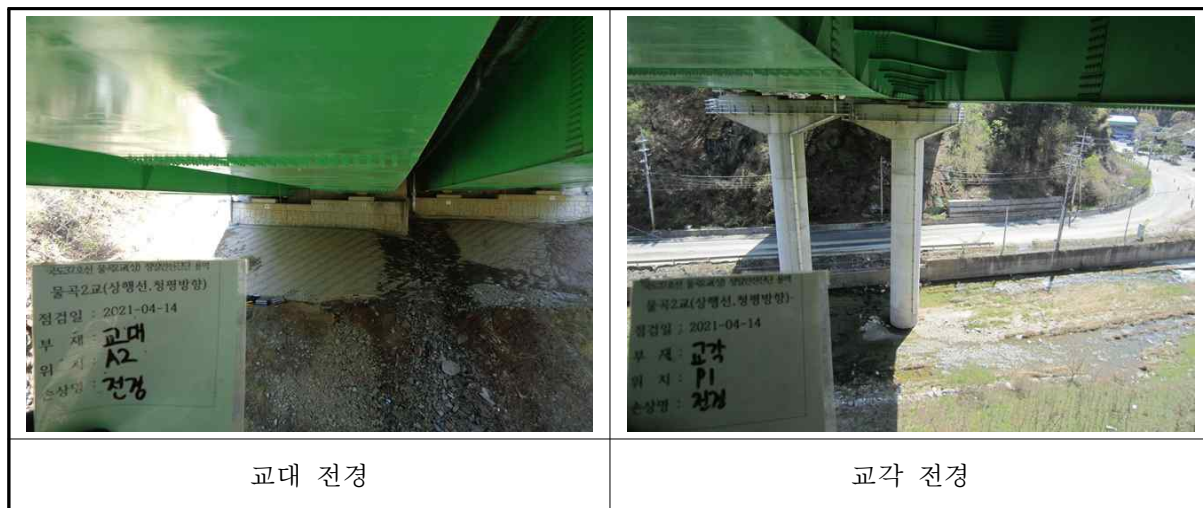
〈사진 3.19〉 교대 및 교각 전경

- 하부구조의 외관조사결과, 정밀조사로 인한 체수, 법면 파손, 균열, 침하 등의 손상이 조사되었다.
- 기 점검과의 비교시 폭 0.3mm미만 균열 일부 보수 및 망상균열 보수재 들뜸, 재료분리가 전구간 보수되었다. 교대에서 일부 손상이 조사되어 증가하였다.
- 균열의 경우 시공초기 건조수축에 의한 비구조적 균열로 추정되나, 하자보수 만료전 표면처리 등의 보수가 필요하며, 법면에 발생한 법면 블록침하, 법면유실의 경우 하행선 교대 배수관에서 흘러나온 우수에 의한 손상으로 유도 배수관 설치 등의 유지관리가 필요하며, 손상부는 주의관찰이 요구된다.

하부구조 정밀조사로 인한 체수, 법면 파손, 균열, 침하 등의 손상이 조사되었다. 기 점검과의 비교시 폭 0.3mm미만 균열 일부 보수 및 망상균열 보수재 들뜸, 재료분리가 전구간 보수되었다. 교대에서 일부 손상이 조사되어 증가하였다. 균열의 경우 시공초기 건조수축에 의한 비구조적 균열로 추정되나, 하자보수 만료전 표면처리 등의 보수가 필요하며, 법면에 발생한 법면 블록침하, 법면유실의 경우 하행선 교대 배수관에서 흘러나온 우수에 의한 손상으로 유도 배수관 설치 등의 유지관리가 필요하며, 손상부는 주의관찰이 요구된다.

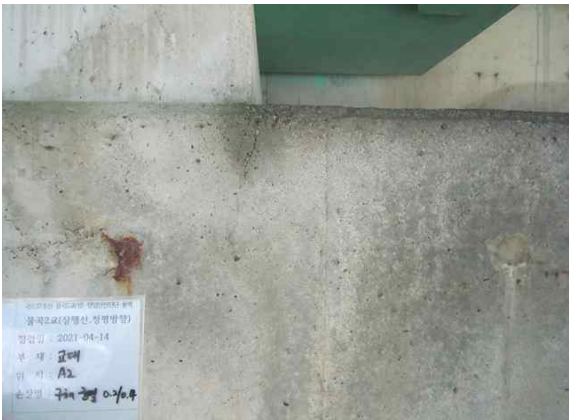
| 현황 | A2 폭 0.3mm미만 균열 | 현황 | A2 폭 0.3mm미만 균열 |

| 대책 | 표면처리 | 대책 | 표면처리 |

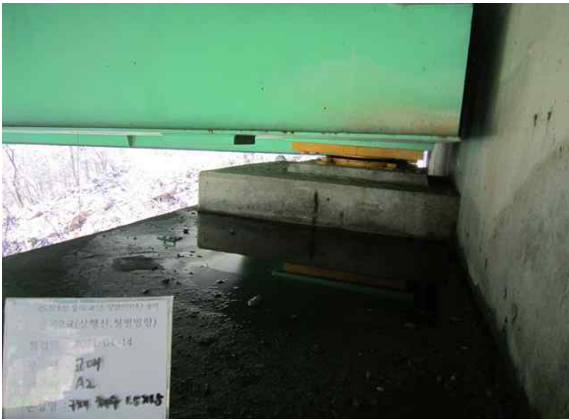
| 현황 | A2 상면 체수 | 현황 | A2 상면 보수재 들뜸 보수 |

| 대책 | 주의관찰 | 대책 | - |

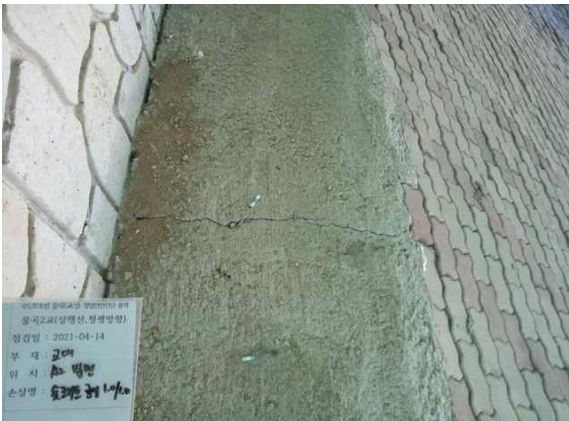
| 현황 | A2 법면 균열 | 현황 | A2 법면 파손 |

| 대책 | 주의관찰 | 대책 | 주의관찰 |

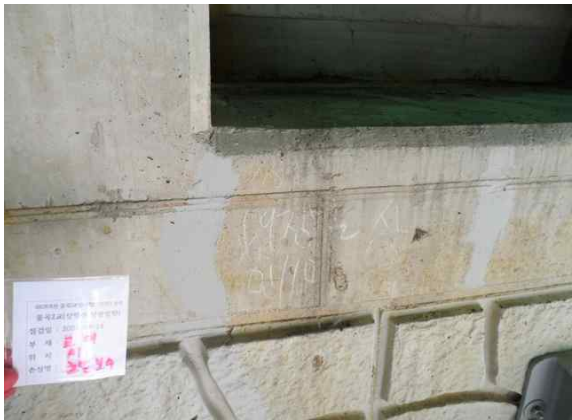
| 현황 | A1 균열보수 | 현황 | A1 상면 채수 |

| 대책 | - | 대책 | 주의관찰 |

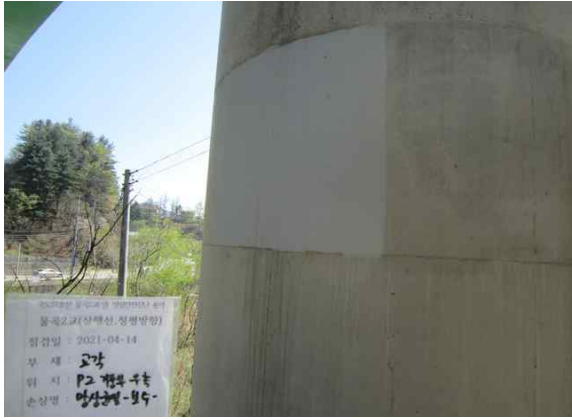
| 현황 | P2 기둥부 망상균열 보수 | 현황 | P2 재료분리 보수 |

| 대책 | - | 대책 | - |

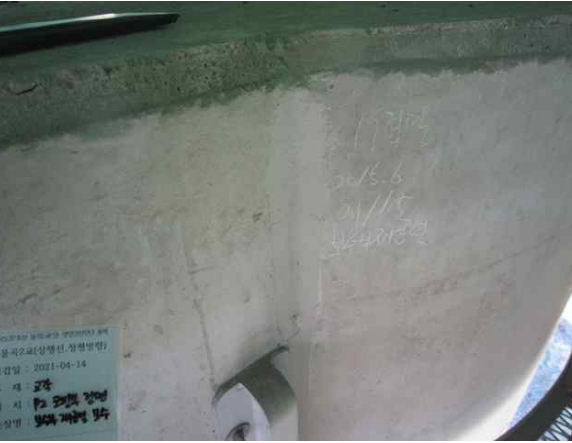
| 현황 | P2 재균열 보수 | 현황 | P2 코핑부 폭 0.3mm미만 균열 |

| 대책 | - | 대책 | 표면처리 |
