## 제 3장 현장조사 및 시험

- (1) 본 과업 대상 교량인 상신육교는 발안IC방향, 향남방향으로 분리되어 2011년 3월(1등교, DB-24) 최초 준공되어진 시설물로서, 교량의 위치는 “경기도 화성시 향남면 하길리”에 위치하며, 발안IC방향의 총연장은 515.0m(40+35+60+55+2@50+35+2@50+2@45), 향남방향의 총연장은 490.0m(35+45+35+2@60+55+4@50)로 구성되어 있다.
- (2) 상신육교의 총 폭은 발안IC방향 14.2~17.449m(3~4차로), 향남방향 13.68~22.027m(3~4차로)이며, 상부구조 형식은 Steel Box Girder로 구성되어 있고, 설계하중은 DB-24(1등교)이다. 하부구조는 역T형 교대(2기)가 양방향에 설치되어 있고, 교각은 T형 형식으로 발안IC방향(10기), 향남방향(9기)가 적용되어 있으며, 기초는 교대에서 강관파일기초, 교각에서 직접기초 및 강관파일기초가 적용되어 공용중에 있다.
- (3) 본 외관조사는 대상 교량의 물리적, 기능적 결함을 발견하고, 내구성 및 안전성 평가를 위해 사다리등의 장비를 사용하여 교량전체 부재에 대하여 가능한 근접한 상태에서 조사를 실시하였고, 외관조사는 상·하부 구조 및 부속시설물로 구분하여 구조물의 현 상태를 조사하였으며, “시설물의 안전 및 유지관리실시 세부지침(국토교통부, 국토안전관리원, 2019. 09)”의 평가기준에 근거하여 구조물에 발생한 손상정도에 따라 등급 a~e의 5단계

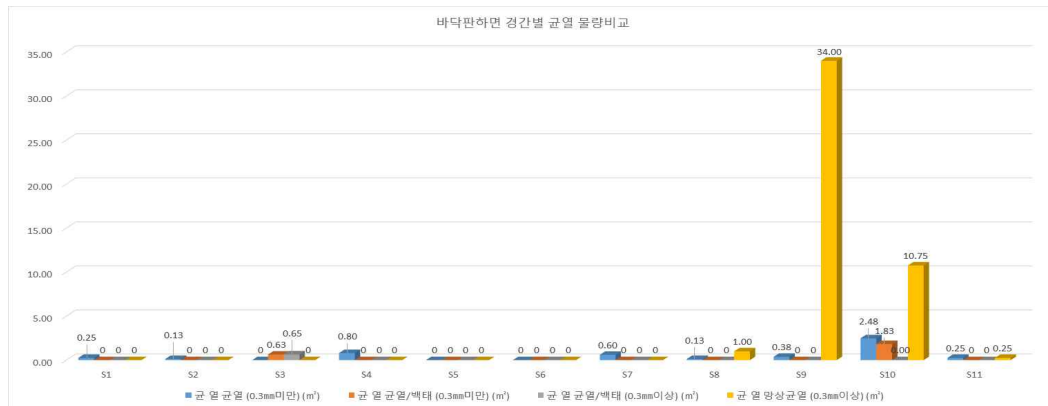
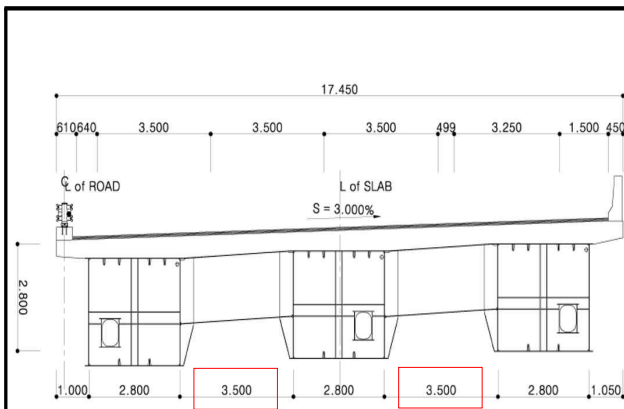
바닥판 하면 - SPAN별 균열/망상균열 분포도

바닥판 하면에서 조사된 망상균열은 종점부 2BOX구간에서 다수 발생하였으며, 이는 경간장이 비교적 짧아 진동의 크기가 크고, 바닥판 하면의 콘크리트 노출 폭도 타구간에 비해 커 처짐의 영향에 의해 종점부 2BOX구간에 다수 발생한 것으로 판단된다.

| 현황 | ◦ S8 바닥판 하면 - 균열 |

| 현황 | ◦ S10 바닥판 하면 - 망상균열 |

또한, 금회 진단에서 확인된 균열은 대부분 기존 점검과 동일한 규모를 나타내고 있어, 비진행적인 형태를 보이고 있고, 이러한 균열의 특성을 살펴볼 때 발생한 균열은 하중요인에 따른 구조적인 균열이기 보다는 시공초기(콘크리트 타설시 온도관리 불량, 양생불량 등) 또는 공용 중(재료적인 특성에 따른 건조수축과 그에 따른 구속요인, 반복적인 미세한 진동 등)발생한 비구조적인 균열 손상으로 판단되는 만큼 시급한 보수조치 보다는 주기적인 관리/관찰과 함께 장기적인 보수를 계획함이 바람직하겠다.

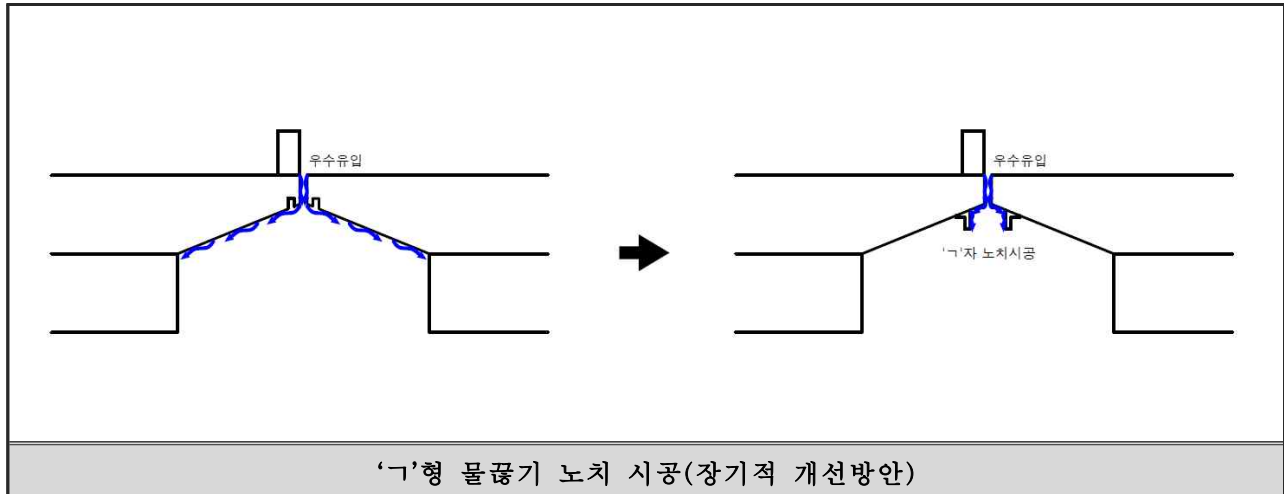
바닥판 하면 S9구간에 단면결함(박락/철근노출)이 확인되었다. 이는 상/하행선이 접촉되는 중앙분리대 측 캔틸레버 단부에서 발생하였으며, 조사된 손상은 기 실시한 정밀안전점검과 비교하여 진행은 경미한 상태로 확인되었으나, 지속적인 우수의 유입에 의한 손상의 진행에 우려가 되므로 보수시 우선순위로 보수함이 바람직하다.

조사된 손상은 바닥판 콘크리트와 중앙분리대의 이음부 누수 및 상/하행선 이격부를 통한 우수의 직접적인 침투조건에 의해 바닥판 콘크리트의 미세한 결함 부위를 매개로, 내측 철근

| 원 인 | ◦ 외부우수 유입 + 내측 철근부식 | 원 인 | ◦ 외부우수 유입 + 내측 철근부식 |

부식과 함께 발생하는 팽창압에 의해 콘크리트의 단면손상이 발생하는 메카니즘을 나타내고 있으며, 이는 장기적으로 손상의 확대와 함께 철근 부식을 가속화 할 수 있는 조건임을 감안할 때 중앙분리대 이음부 종방향 커버설치에 따른 우수침투조건에 근본적인 개선과 함께 콘크리트의 내구성 확보를 위하여 단면손상 부위에 대해서는 우선적으로 철근방청을 병행한 단면복구 보수조치를 실시함이 바람직하겠다.

| 대 책 | ◦ 누수지수대책 + 단면복구 | 대 책 | ◦ 누수지수대책 + 단면복구 |

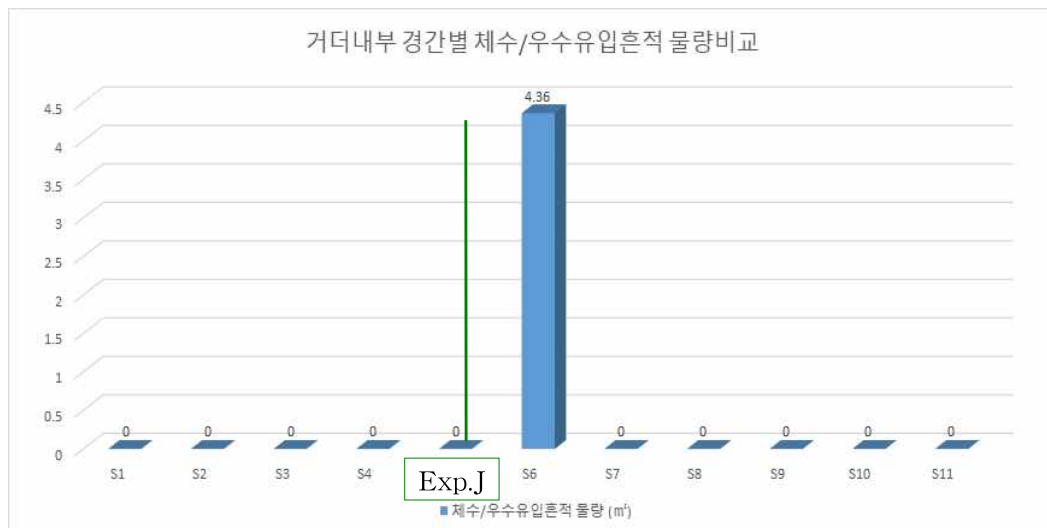
거더 내부 - Splice 충전 불량 및 출입구 개방에 의한 체수흔적 분포도

| 현 황 | ◦ S6-G2 체수흔적 | 현 황 | ◦ S6-G3 Splice구간 점부식 |

2018년 기 정밀안전점검부터 금회 진단까지 발생한 손상에 대하여 정량적인 물량 비교를 실시한 결과 강 거더 체수/체수흔적 및 부식 손상이 다소 증가되어진 것을 확인할 수 있었다. 손상물량의 증대 원인은 S.T.B 출입구(격벽)이 개방 및 현장이음부(Splice) 실링재 미시공에 따른 우수의 유입에 의한 손상으로 부식부 채도장의 보수조치와 함께 출입구 개폐관리, 현장이음부 실링재미시공 구간 실링재 처리가 같이 이루어져야 보수효과를 극대화 할 수 있을 것이다.

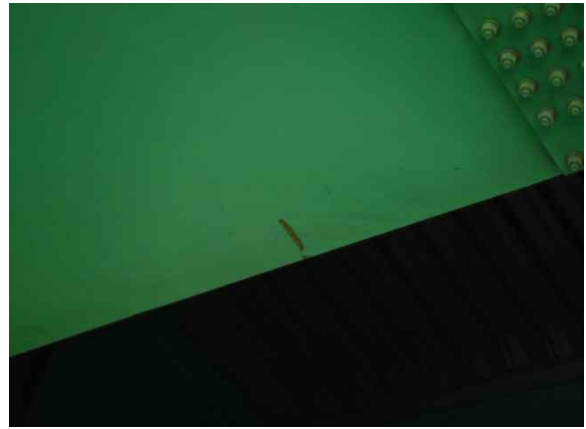
거더외부에서 조사된 굽힘 손상의 경우는 기 점검과 동일한 손상으로 손상의 발생위치가 도로 상부임을 고려할 때 중차량에 의한 손상으로 판단되며, 굽힘 외 강재의 변형, 균열 등은 조사되지 않아 경미한 충격에 의한 굽힘으로 판단된다.

| 현 황 | ◦ S1-G2 굽힘 |
| 원 인 | ◦ 중차량 통행시 높이초과에 의한 굽힘 |

| 대 책 | ◦ 재도장 |

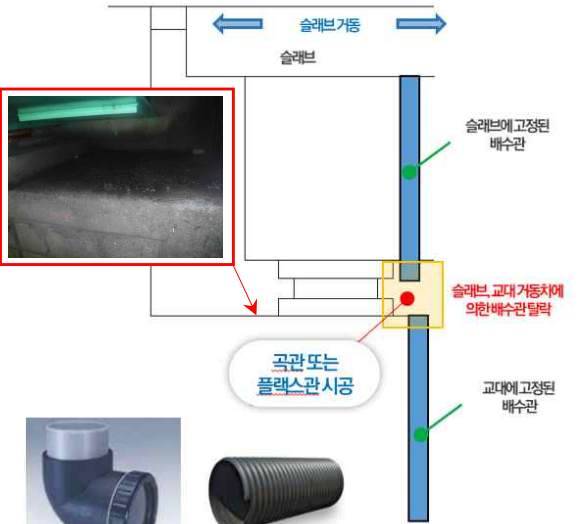
| 교대 - 신축이음 누수/ 배수관 유실, 탈락에 의한 누수흔적 | |

교대1 전반적으로 누수흔적, 체수가 확인되었다. 조사된 손상은 신축이음부 유간 토사퇴적에 의한 누수발생에 따른 하부구조물에 우수유입 및 서로 상이한 구조체(교대, 슬래브)에 고정되어 있는 배수관의 연결구간의 유간부족으로 인한 배수관 탈락에 기인한 손상으로 장

| <b>현 황</b> ◦ A1 흉벽 누수흔적 | <b>현 황</b> ◦ A2 표면열화 |
| <b>원 인</b> ◦ 신축이음부 누수 | <b>원 인</b> ◦ 배수관 길이부족 |

기방치 시 콘크리트의 표면열화 등의 손상을 유발할 수 있으므로 보수계획 수립시 신축이음부 누수에 대한 보수(토사퇴적 청소관리)를 우선적으로 실시함이 바람직 할 것이다. 교대2에서도 동일한 손상이 확인되었으며, 교대2의 경우 배수관 유실에 의해 교면포장부 우수가 유입되고 있는 상태로 배수관 재설치 등의 조치가 바람직하다.

| <b>대 책</b> ◦ 표면처리 | <b>대 책</b> ◦ 재시공 |
| <p>※ 개선방안(실링재 주입, 현장여건 고려 필요)</p> | |

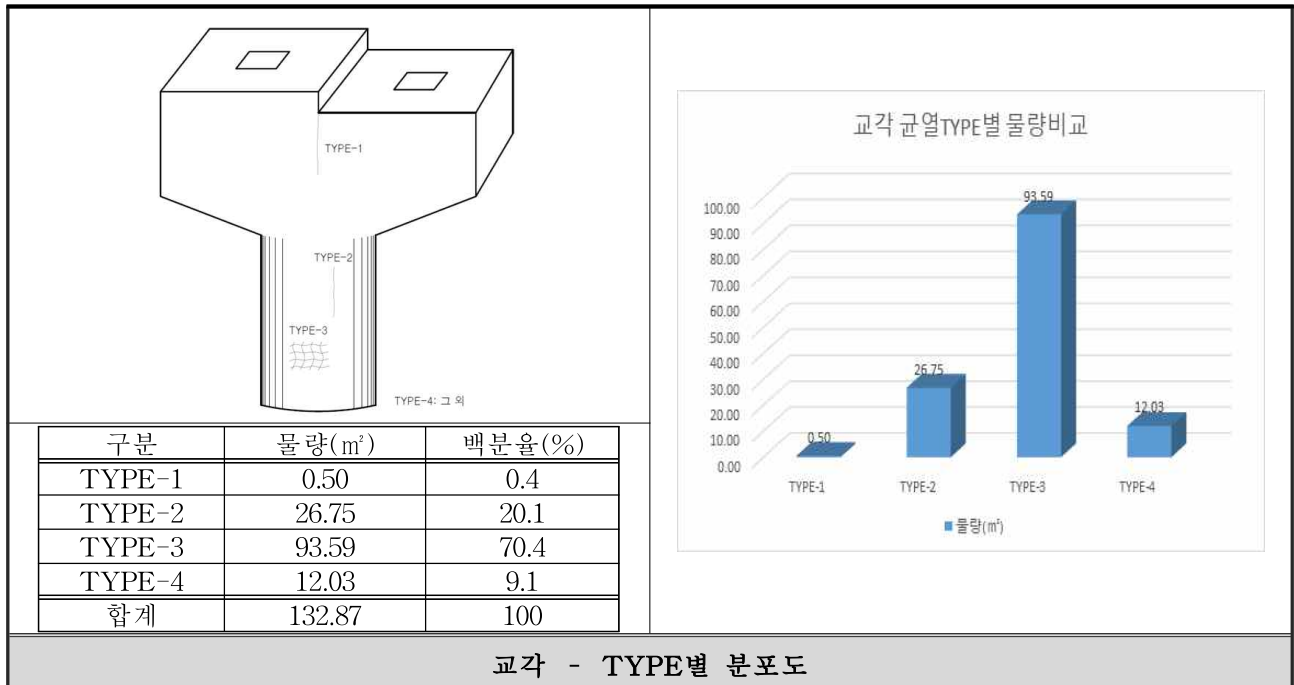
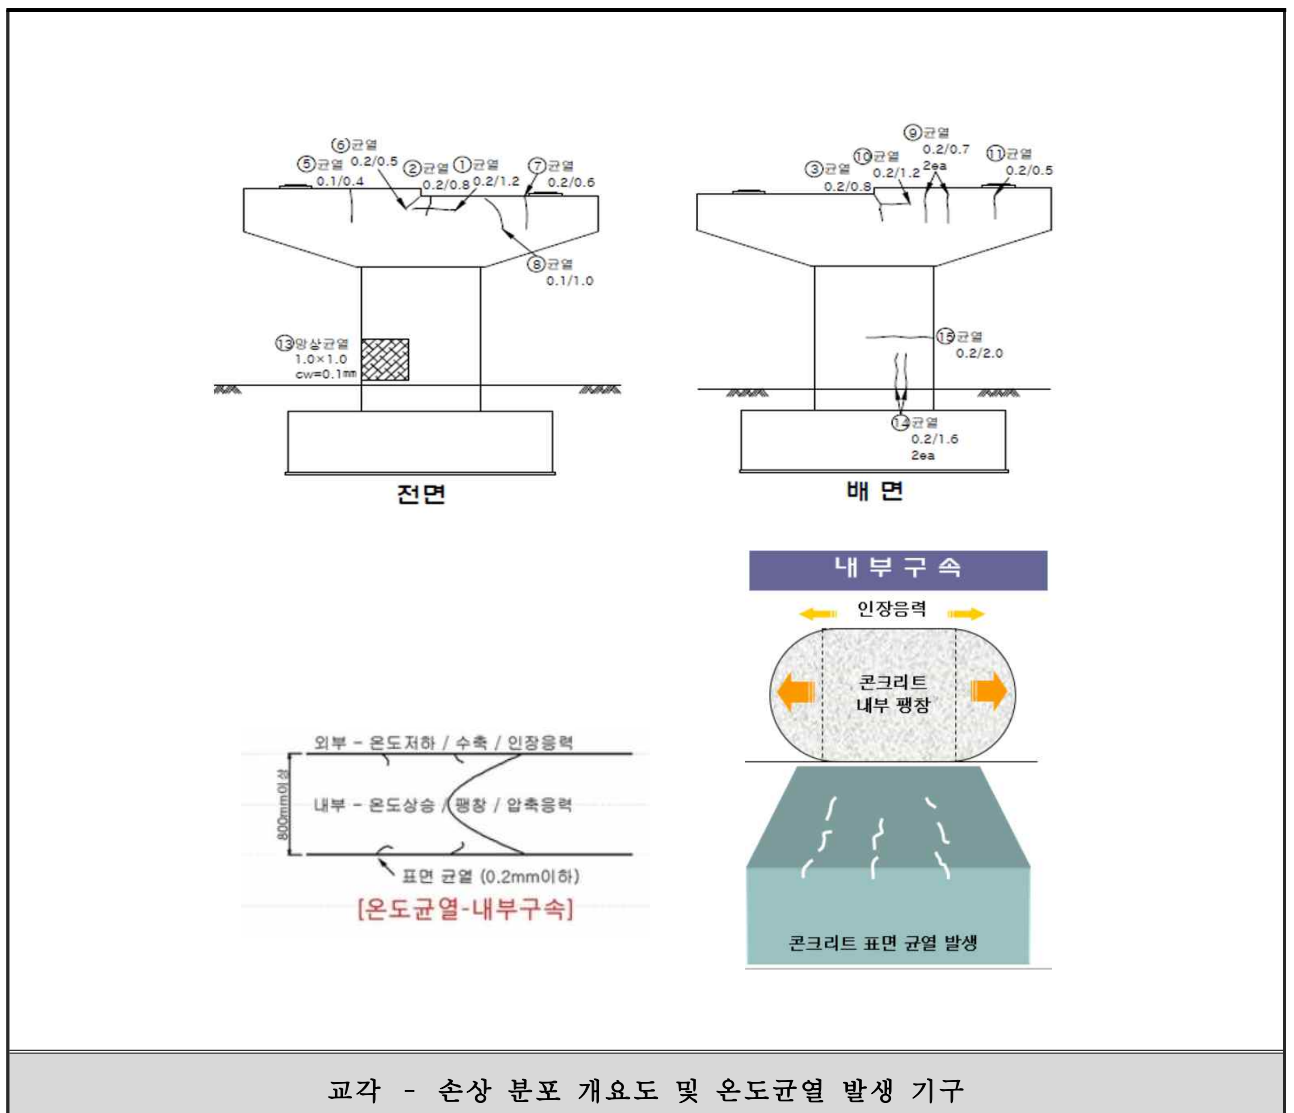
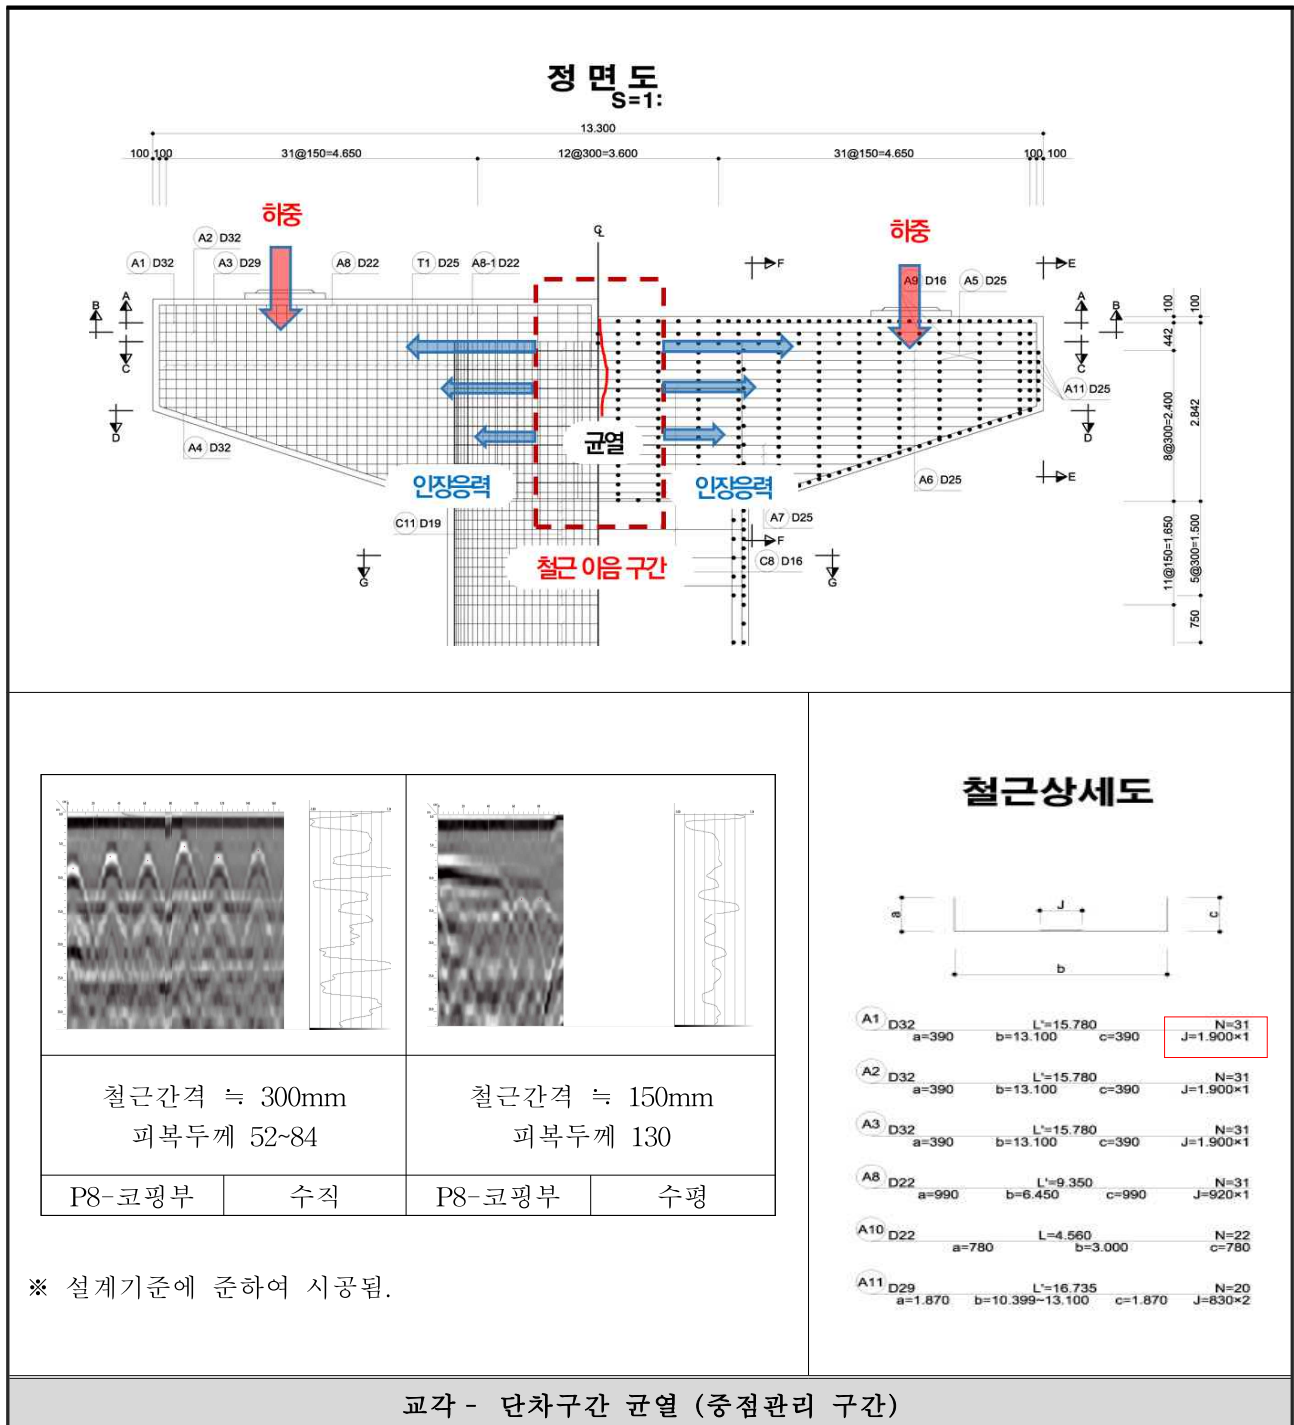
균열의 형상에 따라 TYPE별로 구분하여 비교·분석을 실시하였다. 교각에서 주로 조사된 손상은 교각 전반에 걸쳐 발생한 망상균열(TYPE-3)이 대부분이며, 수직균열(TYPE-2)과, 교각단면변화부 균열(TYPE-1) 확인되었다. 망상균열(TYPE-3)은 표면의 수축에 의해 시공 초기 발생한 손상으로 판단되며, 대부분 0.1mm이하의 폭을 보이고 있다. 망상균열을 제외한 조사된 균열의 양상은 대부분 수직 균열(TYPE-2)로 교각 전반에 걸쳐 국부적으로 발생된 것으로 조사되었다. 수직 균열은 상태 등을 고려하여 볼 때 구조적 원인에 따른 영향 보다는 ①콘크리트의 재료적인 특성에 따른 원인(건조수축, 시멘트 수화열에 따른 온도 응력, 골재 및 시멘트 특성)과 ②환경 조건 변화에 따른 원인(온도와 습도의 외기변화, 동결융해, 콘크리트의 내부 온도 변화), ③시공방법, 조건에 따른 원인(부적절한 양생, 거푸집 조기 해체, 콘크리트 타설시 다짐 미 실시 등)의 재료, 시공, 환경적으로 작용하여 발생된 것으로 판단된다. 단, 교각 단면 변화부(단차 모서리부, TYPE-1)에 발생한 손상은 철근이음구간에 발생한 손상으로 철근 배근조사 및 외관조사 분석결과 시공이음 길이 부족에 의한 손상은 아닌 것으로 판단되며, 이 균열은 코핑부 상단의 균열을 동반하여, 상단균열은 물힘 구간으로 우수 및 습기 침투가 우려되므로 균열 진행에 대한 주기적인 관리와 동시에 보수계획 수립 시 주입보수를 실시함이 적정할 것으로 판단된다.

| 현 황 | ◦ P5 기둥부 균열 | 현 황 | ◦ P7 성토부 유실 |

| 대 책 | ◦ 표면보수 | 대 책 | ◦ 배수관 추가시공 |

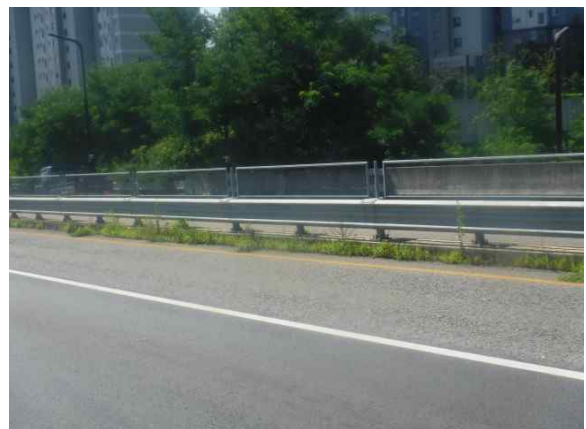
보수가 미 실시된 구간을 포함하여 “시설물의 안전 및 유지관리 실시 세부지침(교량편)”을 근거로 교면포장에 대한 상태평가를 실시한 결과, 포장불량율은 대체로 10%이상으로 검토되었으며, 이는 상태평가 기준(d)에 따른 정의로 볼 때 “전반적인 재포장이 필요한 상태”를 나타내고 있다. 따라서, 현재의 외관 상태 및 교면포장 불량에 따른 잠재적인 문제(교면방수 손상 → Slab열화 → 박리/바락 + 부재력 저하)와 더불어 PCI 지수에 따른 아스콘 교면포장의 생애주기(7년)를 종합적으로 고려할 때 부분적인 소파 보수보다는 계획된 예산의 범위에서 순차적인 재포장이 필요하겠다.

| 현 황 | ◦ S4 교면포장 마모 | 현 황 | ◦ S11 교면포장 토사퇴적 |
| 원 인 | ◦ 장기공용 및 교통하중 | 원 인 | ◦ 배수구 막힘 |

| 대 책 | ◦ 재포장 | 대 책 | ◦ 주기적 정비 |

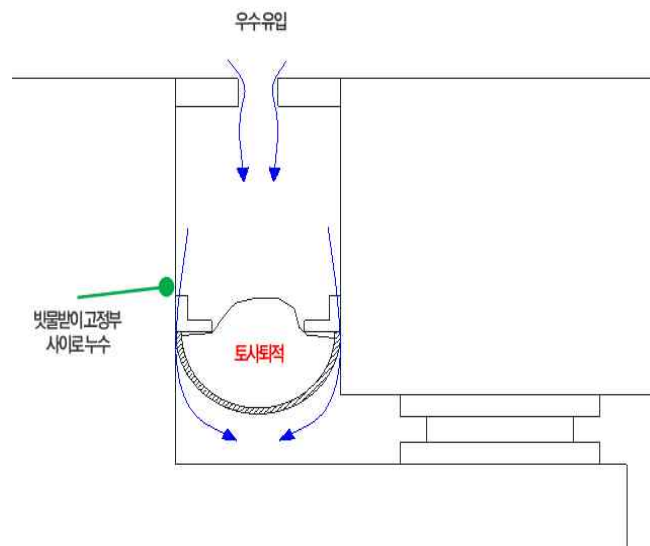
교대 - 신축이음 누수에 의한 교대 손상진행 / 보수 개요도(개선방안)

**현 황**    ◦ A1 코핑부 침하균열  
**원 인**    ◦ 블리딩, 신축이음부 누수  
**대 책**    ◦ 단면복구

2018년 정밀안전점검부터 발생한 손상에 대하여 정량적인 물량 비교를 실시한 결과 손상의 물량증가는 없는 상태이다. 그러나 신축이음부 하부 누수 및 외부 우수의 유입에 의해 코핑부 구간 침하균열부에 열화가 진행된 상태로 구조체의 내구성 확보를 위해 단면복구의 실시가 바람직하며, 동시에 신축이음부 누수구간 유도배수 처리가 필요하다.

※ 개선방안(실링재 주입, 현장여건 고려 필요.)

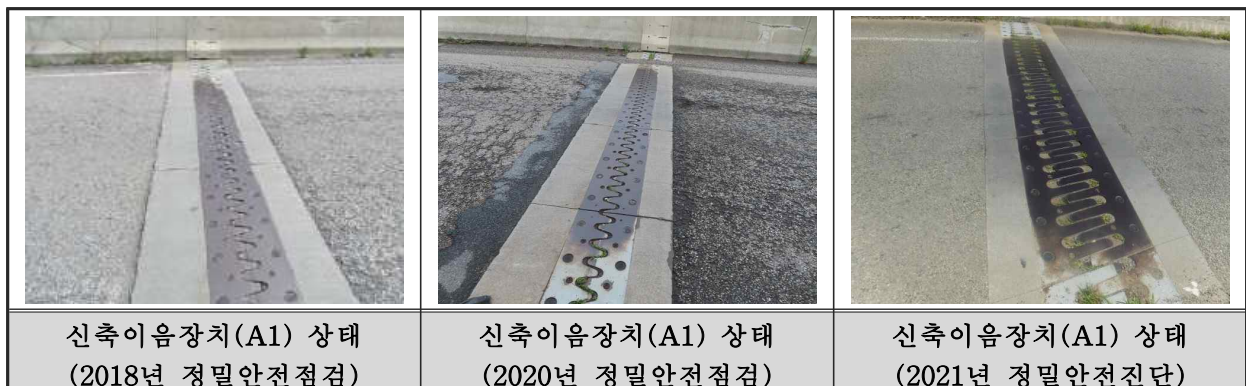
신축이음장치(A1) 상태  
(2018년 정밀안전점검)

- (1) 신축이음장치의 구조형태는 설계⇒시공⇒유지관리(전차 점검이력 확인)시 특별한 변동사항 없이 동일한 형태를 나타내고 있는 것으로 조사되었다.
- (2) 신축이음장치에 대한 현장조사결과 신축이음장치 0.3mm미만 후타재 균열, 유간 토사 퇴적 및 식생이 확인되었으며, 이는 기점검과 동일한 손상으로 진행은 경미한 상태이다.

신축이음장치에 발생한 손상에 대하여 이력 사항을 확인한 결과 손상 물량의 증대는 없는 것으로 확인되었으나, 유간토사퇴적의 경우 신축이음의 기능확보를 위하여 주기적인 정비관리(청소관리)가 필요하다.

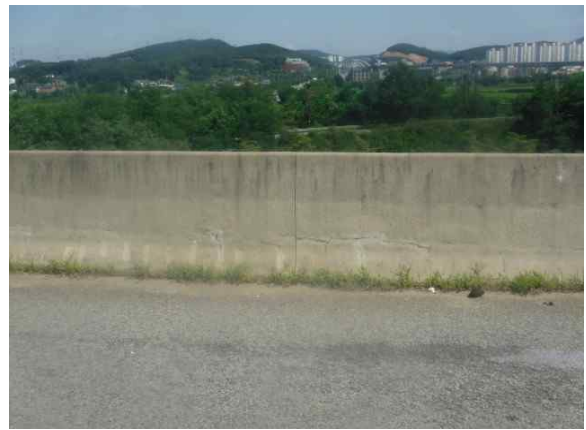
방호벽에 조사된 손상은 콘크리트의 건조수축 및 양상과정 중 진동영향에 기인한 비구조적 손상으로 판단되며, 파손 및 굽힘은 차량통행에 따른 외부충격에 의한 손상으로 손상의 규모가 작아 방호벽 기능유지에 영향은 경미한 상태이다.

| 현황 | ◦ S1 방호벽 균열 | 현황 | ◦ S1 방호벽 균열 |
| 원인 | ◦ 건조수축, 진동 | 원인 | ◦ 건조수축, 진동 |

2018년 정밀안전점검부터 금회 진단까지 발생한 손상에 대하여 정량적인 물량 비교를 실시한 결과 손상물량의 증가는 없는 것으로 확인되었다. 또한 점검일 현재 방호벽 기능에 문제는 없는 상태로 판단되어, 추후 장기적 유지관리계획에 따른 보수를 실시함이 바람직하다.

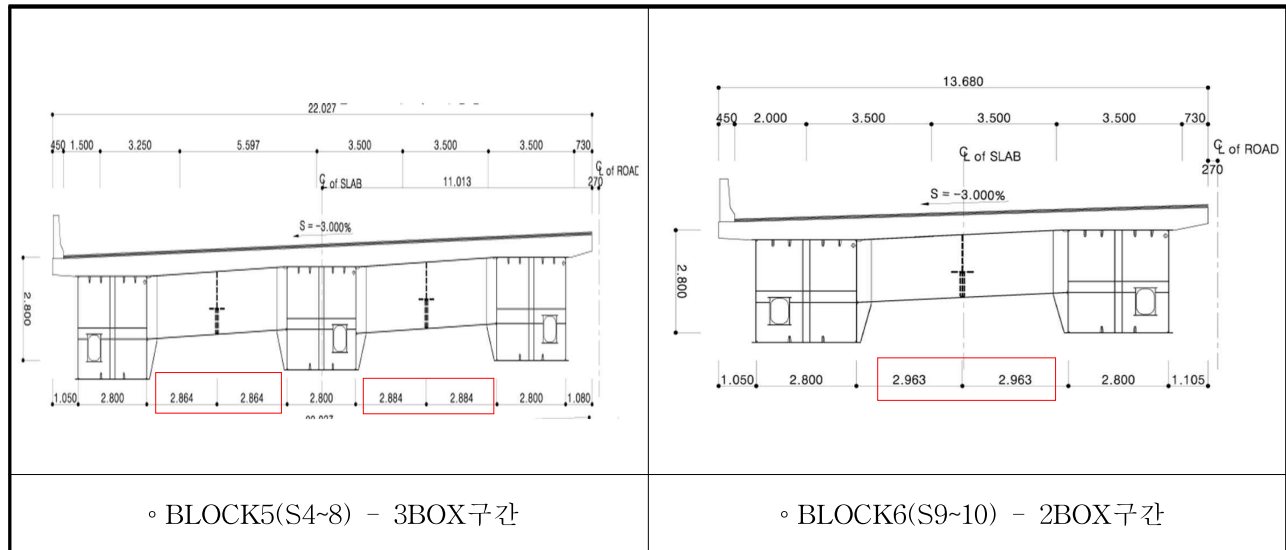
바닥판 하면에서 조사된 망상균열은 발안IC방향과 유사한 경향인 종점부 2BOX구간 (BLOCK6)에서 다수 발생하였으며, 원인 또한 같은 경간장이 비교적 짧아 진동의 크기가 크고, 바닥판 하면의 콘크리트 노출 폭도 3BOX(BLOCK5)구간에 비해 비교적 커 처짐의 영향에 의해 종점부 2BOX구간에 다수 발생한 것으로 판단된다.

| <p><b>현 황</b> ◦ S9 바닥판 하면 - 재균열</p> | <p><b>현 황</b> ◦ S9 바닥판 하면 - 망상균열</p> |
| <p><b>원 인</b> ◦ 건조수축+교통하중(진동 등)</p> | <p><b>원 인</b> ◦ 건조수축+교통하중(진동 등)</p> |

| <p><b>대 책</b> ◦ 표면보수</p> | <p><b>대 책</b> ◦ 표면보수</p> |

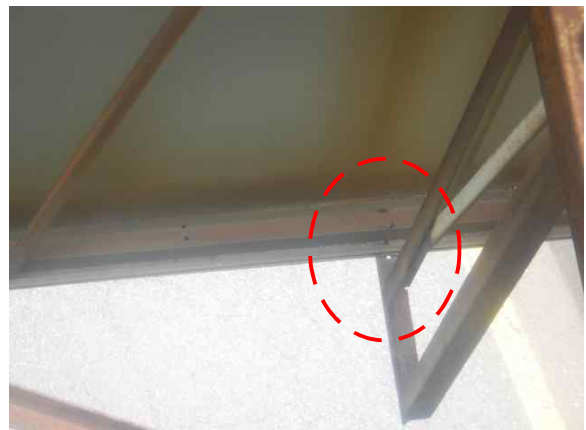
중앙분리대에서 조사된 표면열화는 콘크리트 표면이 우수에 노출되어 발생하는 손상으로 방호벽 전반에 걸쳐 발생하였으나 그 규모의 진행은 경미한 상태이다. 방호벽 간판 철골부재 부식의 경우 철골부재의 단면결손까지 진행되지 않았으나, 장기방치 시 하부 도로로 간판이 낙하의 우려가 있으므로 주기적인 관리가 필요하다. 또한 철골부재와 간판접합부 핀 탈락으로 점검일 현재 고정이 불량한 상태(1개소)로 접합부 고정이 필요하다.

| 현황 | ◦ S8 중분대 균열/표면열화 | 현황 | ◦ S5 방호벽 간판 접합부 탈락 |
| 원인 | ◦ 건조수축, 우수유입 | 원인 | ◦ 시공미흡 |
