2021년 하반기 상신육교 정밀안전진단 용역

# 현황 및 과업수행 사진첩

(상신육교 )

2021. 08.

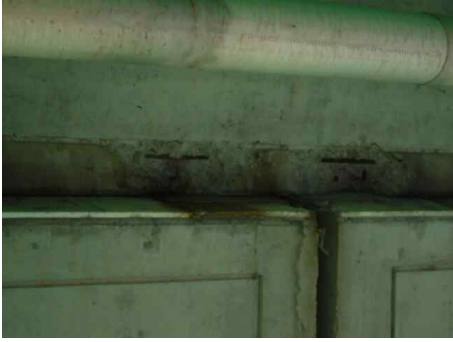
| ■ 부 재 : S9 바닥판 | ■ 부 재 : S9 바닥판 | ■ 부 재 : S9 바닥판 |
| ■ 손 상 : 박락/철근노출 ( $A=0.45\text{m}^2$ ) | ■ 손 상 : 균열 ( $Cw=0.2\text{mm}/1.5\text{m}$ ) | ■ 손 상 : 철판부식 ( $A=0.02\text{m}^2$ ) |

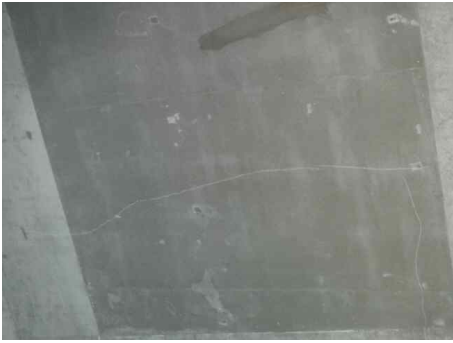
| ■ 부 재 : S10 바닥판 | ■ 부 재 : S10 바닥판 | ■ 부 재 : S10 바닥판 |
| ■ 손 상 : 균열 ( $Cw=0.2\text{mm}/2.0\text{m}$ ) | ■ 손 상 : 망상균열 ( $A=4.0\text{m}^2$ ) | ■ 손 상 : 보수부 균열/백태 ( $Cw=0.2\text{mm}/1.5\text{m}$ ) |

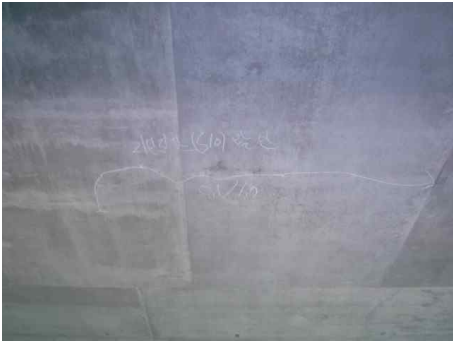
| ■ 부 재 : S10 바닥판 | ■ 부 재 : S11 바닥판 | ■ 부 재 : S11 바닥판 |
| ■ 손 상 : 균열/백태 ( $Cw=0.1\text{mm}/1.0\text{m}$ ) | ■ 손 상 : 망상균열 ( $A=0.25\text{m}^2$ ) | ■ 손 상 : 배수관 길이부족 ( $L=1.5\text{m}$ ) |

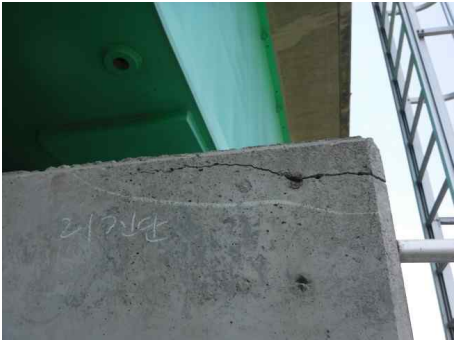
| ■ 부 재 : P3 | ■ 부 재 : P4 | ■ 부 재 : P5 |
| ■ 손 상 : 파손 ( $A=0.05\text{m}^2$ ) | ■ 손 상 : 망상균열 ( $A=1.0\text{m}^2$ ) | ■ 손 상 : 균열 ( $Cw=0.1\text{mm}/1.0\text{m}$ ) |

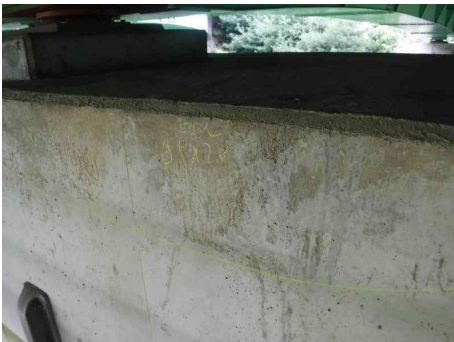
| ■ 부 재 : P6 | ■ 부 재 : P7 | ■ 부 재 : P8 |
| ■ 손 상 : 표면열화 ( $A=0.5\text{m}^2$ ) | ■ 손 상 : 되메우기 토사유실 ( $A=10.0\text{m}^2$ ) | ■ 손 상 : 파손 ( $A=0.04\text{m}^2$ ) |

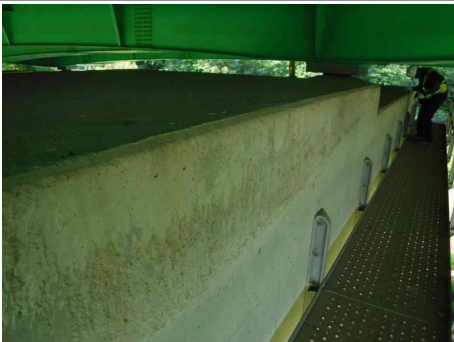
| ■ 부 재 : P9 | ■ 부 재 : P9 | ■ 부 재 : P10 |
| ■ 손 상 : 재료분리 ( $A=2.1\text{m}^2$ ) | ■ 손 상 : 파손 ( $A=0.08\text{m}^2$ ) | ■ 손 상 : 균열 ( $Cw=0.1\text{mm}/1.0\text{m}$ ) |

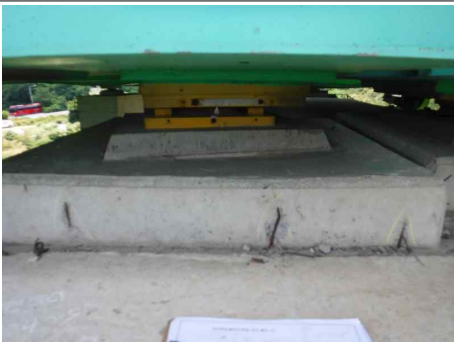
| ■ 부 재 : 램프 P1 | ■ 부 재 : 램프 P1 | ■ 부 재 : 램프 P1 |
| ■ 손 상 : 파손 ( $A=0.06\text{m}^2$ ) | ■ 손 상 : 균열 ( $Cw=0.2\text{mm}/1.5\text{m}$ ) | ■ 손 상 : 균열 ( $Cw=0.2\text{mm}/1.0\text{m}$ ) |

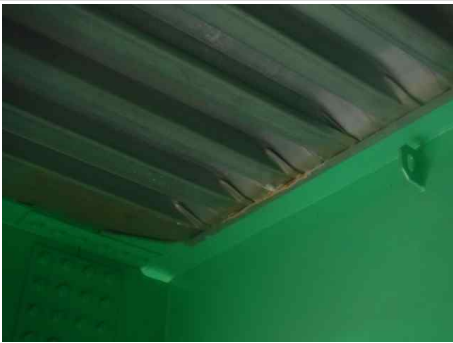
| ■ 부 재 : S8 바닥판 | ■ 부 재 : S9 바닥판 | ■ 부 재 : S9 바닥판 |
| ■ 손 상 : 누수흔적 (A=0.08m <sup>2</sup> ) | ■ 손 상 : 망상균열 (A=48.0m <sup>2</sup> ) | ■ 손 상 : 균열 (Cw=0.2mm/0.6m) |

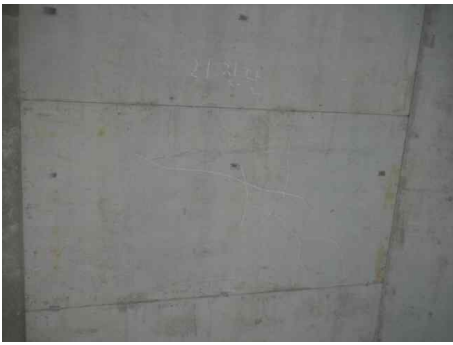
| ■ 부 재 : S9 바닥판 | ■ 부 재 : S9 바닥판 | ■ 부 재 : S10 바닥판 |
| ■ 손 상 : 망상균열 (A=120.0m <sup>2</sup> ) | ■ 손 상 : 누수흔적 (A=0.3m <sup>2</sup> ) | ■ 손 상 : 망상균열 (A=60.0m <sup>2</sup> ) |

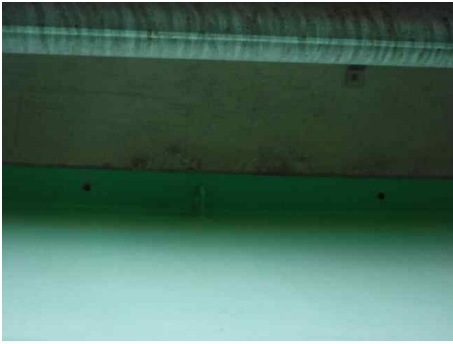
| ■ 부 재 : S5 바닥판 | ■ 부 재 : - | ■ 부 재 : - |
| ■ 손 상 : 누수흔적 (A=0.16m <sup>2</sup> ) | ■ 손 상 : - | ■ 손 상 : - |

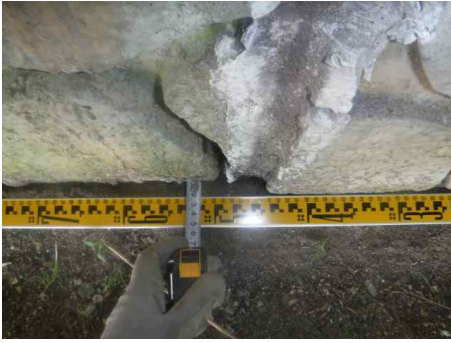
| ■ 부 재 : A1 | ■ 부 재 : A1 | ■ 부 재 : A2 |
| ■ 손 상 : 돌출 (1EA) | ■ 손 상 : 실런트 이격 (L=4.0m) | ■ 손 상 : 누수흔적 (A=2.0m <sup>2</sup> ) |

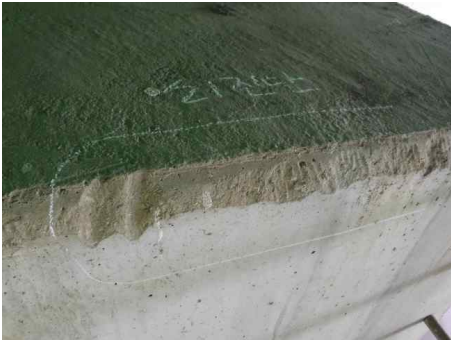
| ■ 부 재 : P1 | ■ 부 재 : P1 | ■ 부 재 : P1 |
| ■ 손 상 : 파손 ( $A=0.25\text{m}^2$ ) | ■ 손 상 : 균열 ( $Cw=0.2\text{mm}/1.0\text{m}$ ) | ■ 손 상 : 망상균열 ( $A=2.0\text{m}^2$ ) |

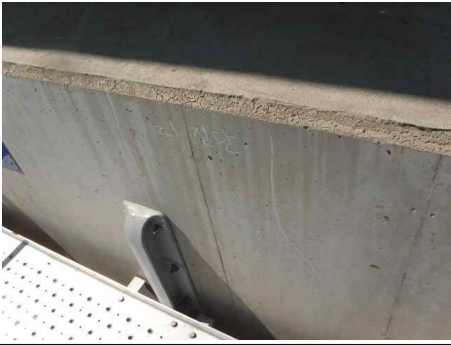
| ■ 부 재 : P1 | ■ 부 재 : P2 | ■ 부 재 : P2 |
| ■ 손 상 : 균열 ( $Cw=0.1\text{mm}/0.5\text{m}$ ) | ■ 손 상 : 균열 ( $Cw=0.2\text{mm}/0.8\text{m}$ ) | ■ 손 상 : 균열 ( $Cw=0.2\text{mm}/0.3\text{m}$ ) |

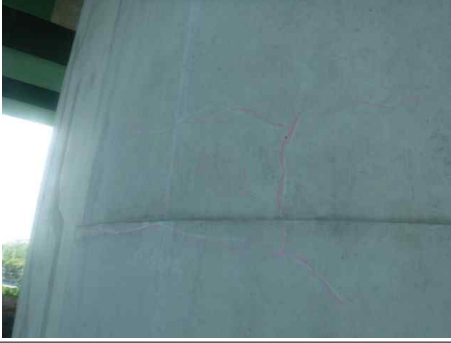
| ■ 부 재 : P3 | ■ 부 재 : P3 | ■ 부 재 : P3 |
| ■ 손 상 : 망상균열 ( $A=0.6\text{m}^2$ ) | ■ 손 상 : 표면오염 ( $A=12.0\text{m}^2$ ) | ■ 손 상 : 개비온 매트리스 유실 ( $A=0.54\text{m}^2$ ) |

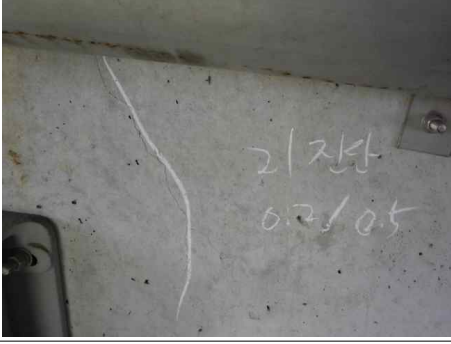
| ■ 부 재 : P4 | ■ 부 재 : P4 | ■ 부 재 : P4 |
| ■ 손 상 : 균열 ( $Cw=0.2\text{mm}/2.0\text{m}$ ) | ■ 손 상 : 공동 ( $A=9.0\text{m}^2$ ) | ■ 손 상 : 망상균열 ( $A=1.0\text{m}^2$ ) |

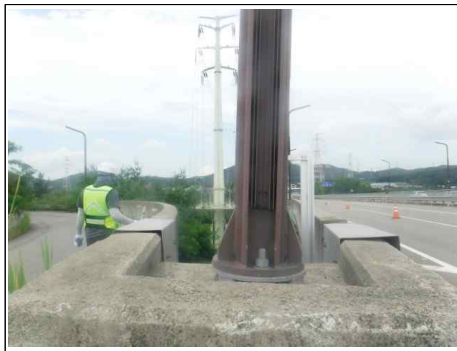
■ 부 재 : S4 기타  
 ■ 손 상 : 가로등 기울(1EA)

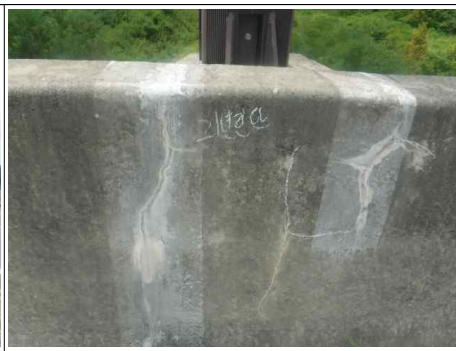
■ 부 재 : S5 방호벽/중분대  
 ■ 손 상 : 보수부 균열 (Cw=0.1mm/1.3m)

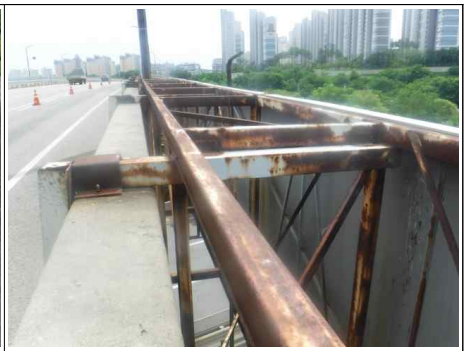
■ 부 재 : S5 방호벽/중분대  
 ■ 손 상 : 녹물발생 (A=0.88m<sup>2</sup>)

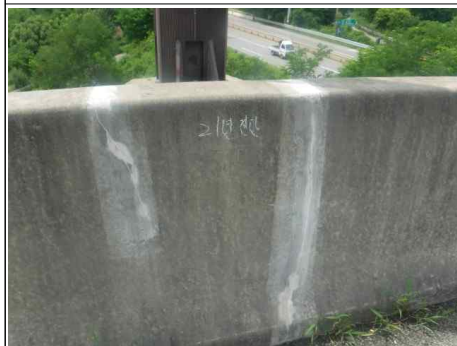
■ 부 재 : S6 방호벽/중분대  
 ■ 손 상 : 균열/백태 (A=0.03m<sup>2</sup>)

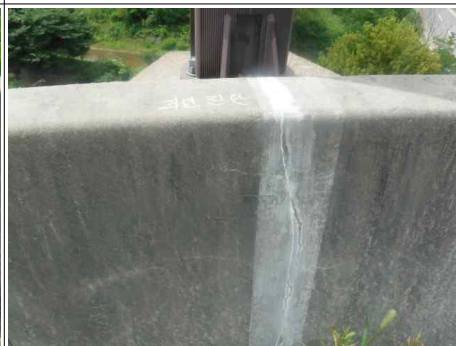
■ 부 재 : S7 방호벽/중분대  
 ■ 손 상 : 보수부 균열 (Cw=0.2mm/1.0m)

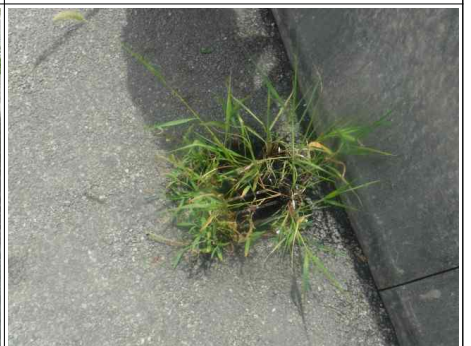
■ 부 재 : S7 배수시설  
 ■ 손 상 : 배수구막힘(1EA)

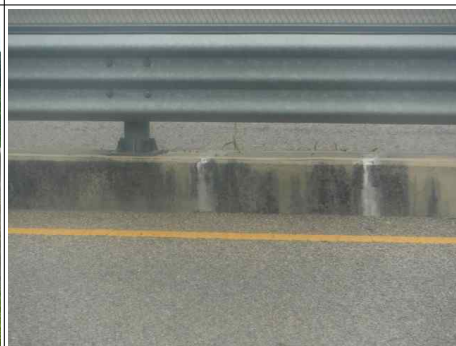
■ 부 재 : S8 방호벽/중분대  
 ■ 손 상 : 보수부 균열 (Cw=0.2mm/0.5m)

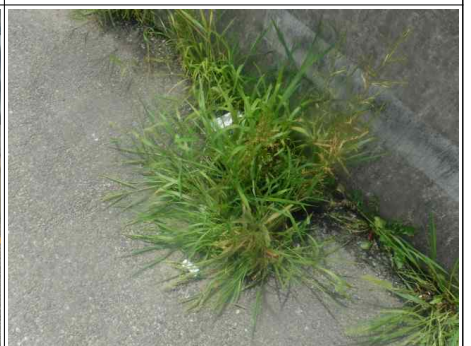
■ 부 재 : S8 배수시설  
 ■ 손 상 : 배수구 막힘 (1EA)

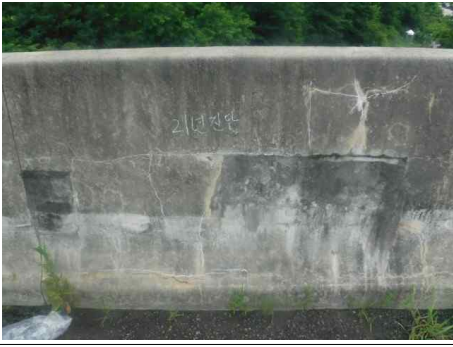
| ■ 부 재 : S9 방호벽/중분대 | ■ 부 재 : S10 교면포장 | ■ 부 재 : S10 교면포장 |
| ■ 손 상 : 망상균열 ( $A=120.0\text{m}^2$ ) | ■ 손 상 : 포장마모 ( $A=50.0\text{m}^2$ ) | ■ 손 상 : 소성변형 ( $A=0.09\text{m}^2$ ) |

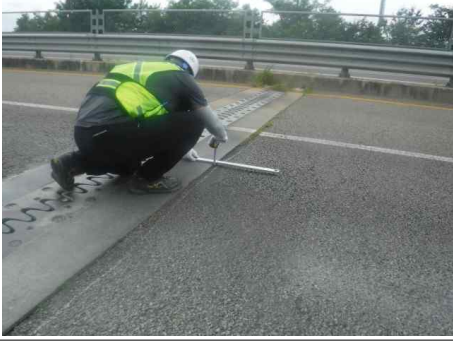
| ■ 부 재 : S10 교면포장 | ■ 부 재 : 램프 S1 교면포장 | ■ 부 재 : - |
| ■ 손 상 : 단차 ( $L=8.0\text{m}$ ) | ■ 손 상 : 포장마모 ( $A=0.6\text{m}^2$ ) | ■ 손 상 : - |
