## 사진첩(교량-향남방향)

## 3. 현장 조사사진 및 손상사진

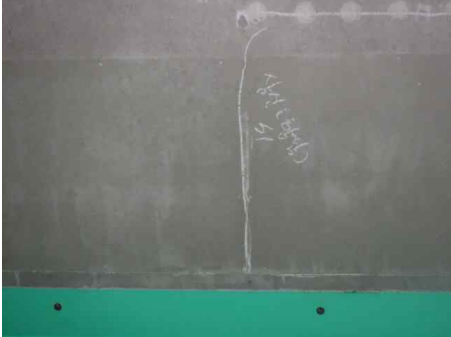
| ■ 부 재 : S1 바닥판 | ■ 부 재 : S2 바닥판 | ■ 부 재 : S2 바닥판 |
| ■ 손 상 : 균열 (Cw=0.2mm/0.5m) | ■ 손 상 : 균열 (Cw=0.2mm/3.0m) | ■ 손 상 : 균열 (Cw=0.2mm/1.5m) |

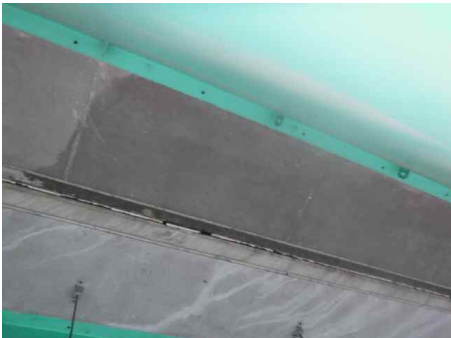
| ■ 부 재 : S2 바닥판 | ■ 부 재 : S4 바닥판 | ■ 부 재 : S4 바닥판 |
| ■ 손 상 : 누수흔적 (A=16.0m <sup>2</sup> ) | ■ 손 상 : 균열/백태 (Cw=0.3mm/2.0m) | ■ 손 상 : 균열/백태 (Cw=0.3mm/0.5m) |

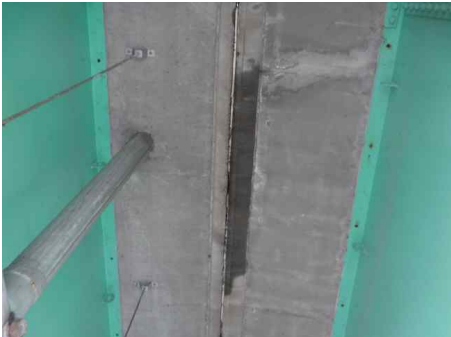
| ■ 부 재 : S5 바닥판 | ■ 부 재 : S5 바닥판 | ■ 부 재 : S6 바닥판 |
| ■ 손 상 : 누수흔적 (A=0.2m <sup>2</sup> ) | ■ 손 상 : 균열 (Cw=0.2mm/0.8m) | ■ 손 상 : 누수흔적 (A=0.8m <sup>2</sup> ) |

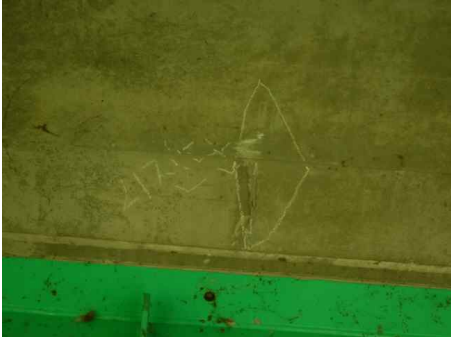
| ■ 부 재 : S6 바닥판 | ■ 부 재 : S7 바닥판 | ■ 부 재 : S8 바닥판 |
| ■ 손 상 : 균열/백태 (Cw=0.2mm/0.5m) | ■ 손 상 : 망상균열 (A=0.8m <sup>2</sup> ) | ■ 손 상 : 망상균열 (A=4.0m <sup>2</sup> ) |

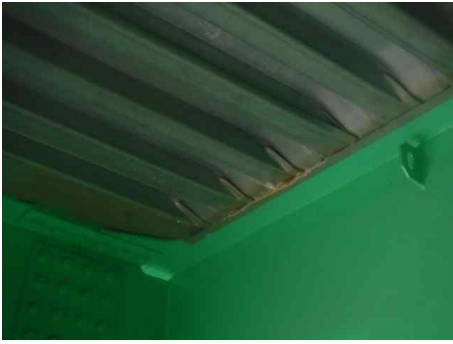
| ■ 부 재 : S8 바닥판 | ■ 부 재 : S9 바닥판 | ■ 부 재 : S9 바닥판 |
| ■ 손 상 : 누수흔적 (A=0.08m <sup>2</sup> ) | ■ 손 상 : 망상균열 (A=48.0m <sup>2</sup> ) | ■ 손 상 : 균열 (Cw=0.2mm/0.6m) |

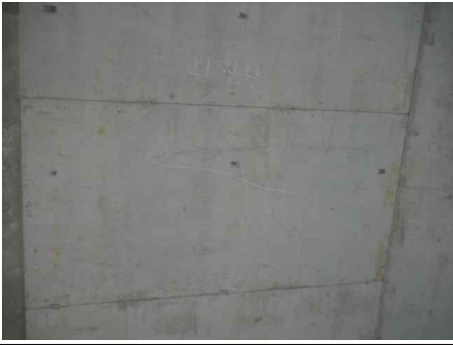
| ■ 부 재 : S9 바닥판 | ■ 부 재 : S9 바닥판 | ■ 부 재 : S10 바닥판 |
| ■ 손 상 : 망상균열 (A=120.0m <sup>2</sup> ) | ■ 손 상 : 누수흔적 (A=0.3m <sup>2</sup> ) | ■ 손 상 : 망상균열 (A=60.0m <sup>2</sup> ) |

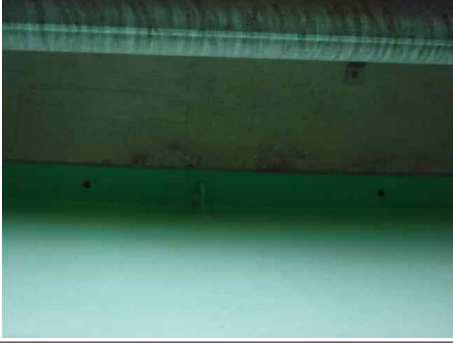
| ■ 부 재 : S5 바닥판 | ■ 부 재 : - | ■ 부 재 : - |
| ■ 손 상 : 누수흔적 (A=0.16m <sup>2</sup> ) | ■ 손 상 : - | ■ 손 상 : - |

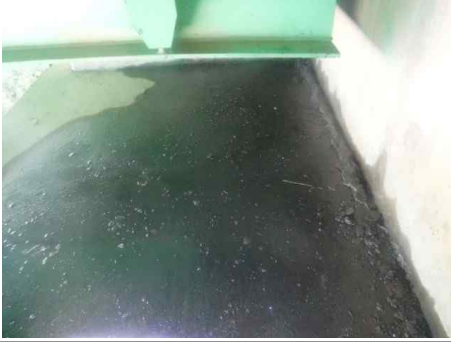
| ■ 부 재 : A1 | ■ 부 재 : A1 | ■ 부 재 : A1 |
| ■ 손 상 : 체수 ( $A=2.25m^2$ ) | ■ 손 상 : 균열 ( $Cw=0.2mm/1.0m$ ) | ■ 손 상 : 표면열화 ( $A=0.2m^2$ ) |

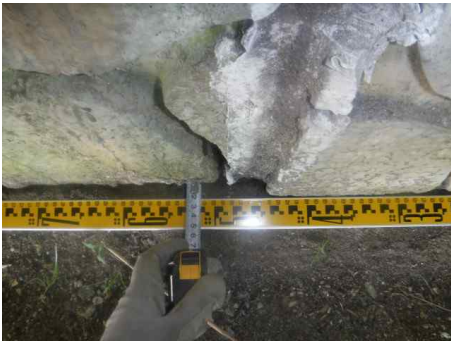
| ■ 부 재 : A1 | ■ 부 재 : A1 | ■ 부 재 : A2 |
| ■ 손 상 : 돌출 (1EA) | ■ 손 상 : 실런트 이격 ( $L=4.0m$ ) | ■ 손 상 : 누수흔적 ( $A=2.0m^2$ ) |

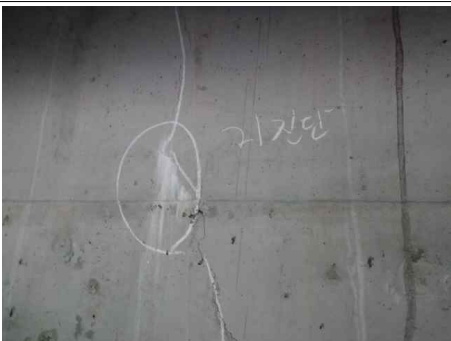
| ■ 부 재 : A2 | ■ 부 재 : A2 | ■ 부 재 : A2 |
| ■ 손 상 : 백태 ( $A=0.2m^2$ ) | ■ 손 상 : 균열 ( $Cw=0.2mm/2.5m$ ) | ■ 손 상 : 체수 ( $A=6.0m^2$ ) |

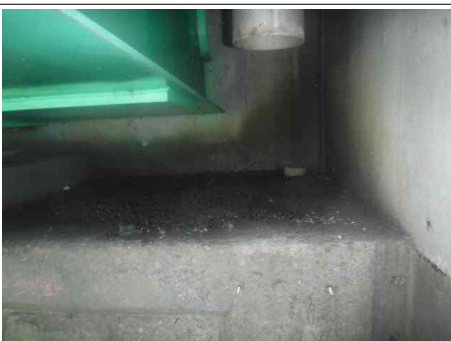
| ■ 부 재 : 램프 A1 | ■ 부 재 : 램프 A1 | ■ 부 재 : 램프 A1 |
| ■ 손 상 : 망상균열 ( $A=0.4m^2$ ) | ■ 손 상 : 균열 ( $Cw=0.1mm/0.3m$ ) | ■ 손 상 : 잡철물 미제거 ( $A=2.0m^2$ ) |

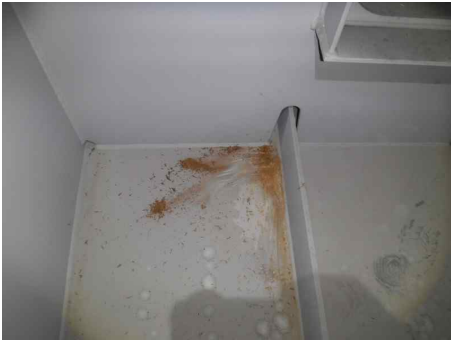
| ■ 부 재 : 램프 S1-G1 | ■ 부 재 : 램프 S1-G2 | ■ 부 재 : - |
| ■ 손 상 : 부식 ( $A=0.03m^2$ ) | ■ 손 상 : 체수 ( $A=4.0m^2$ ) | ■ 손 상 : - |

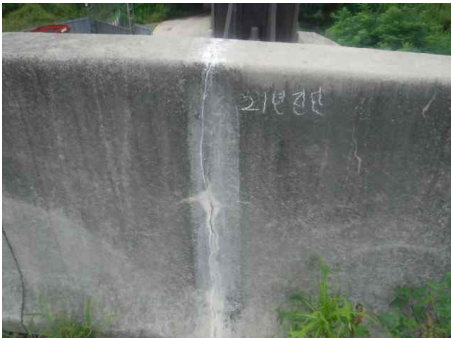
| ■ 부 재 : S1 방호벽/중분대 | ■ 부 재 : S2 방호벽/중분대 | ■ 부 재 : S2 배수시설 |
| ■ 손 상 : 균열 (Cw=0.2mm/1.0m) | ■ 손 상 : 보수부 균열 (Cw=0.1mm/1.0m) | ■ 손 상 : 배수구막힘(1EA) |

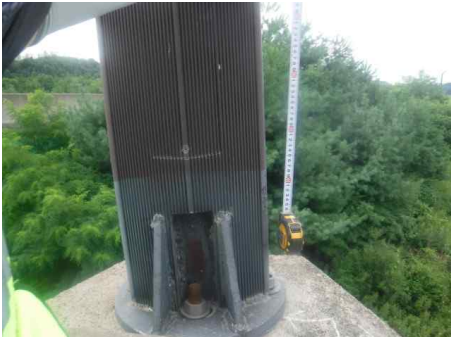
| ■ 부 재 : S3 기타 | ■ 부 재 : S3 배수시설 | ■ 부 재 : S3 교면포장 |
| ■ 손 상 : 가로등 기둥(1EA) | ■ 손 상 : 배수구막힘(1EA) | ■ 손 상 : 단차/포장마모 (L=7.0m) |

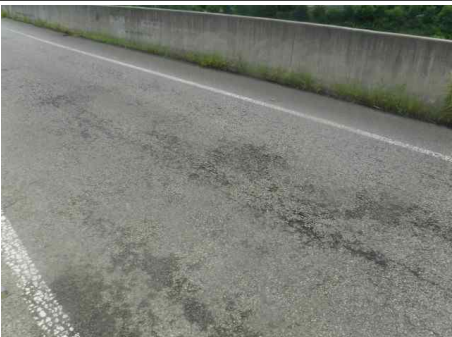
| ■ 부 재 : S4 방호벽/중분대 | ■ 부 재 : S4 교면포장 | ■ 부 재 : S4 교면포장 |
| ■ 손 상 : 보수부 균열 (Cw=0.1mm/1.0m) | ■ 손 상 : 포장마모 (A=6.0m <sup>2</sup> ) | ■ 손 상 : 포장마모 (A=6.0m <sup>2</sup> ) |

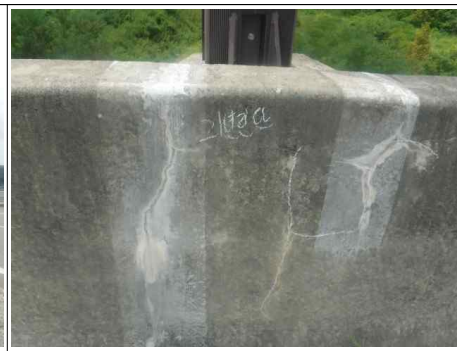
■ 부 재 : S5 방호벽/중분대  
 ■ 손 상 : 보수부 균열 (Cw=0.1mm/1.3m)

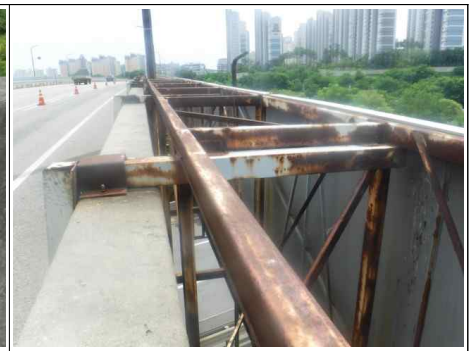
■ 부 재 : S5 방호벽/중분대  
 ■ 손 상 : 녹물발생 (A=0.88m<sup>2</sup>)

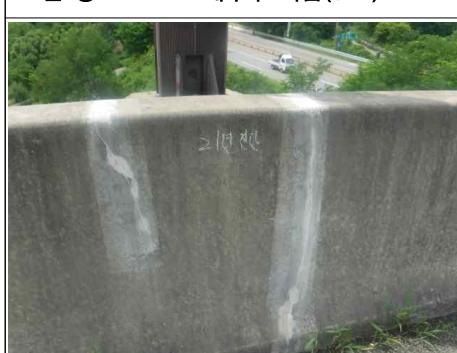
■ 부 재 : S6 방호벽/중분대  
 ■ 손 상 : 균열/백태 (A=0.03m<sup>2</sup>)

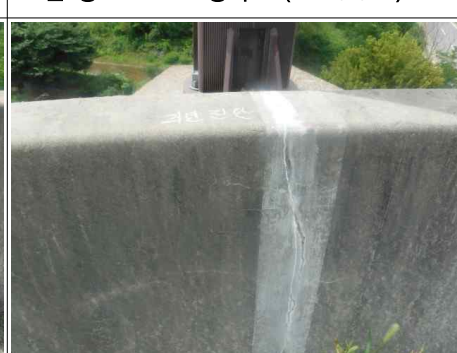
■ 부 재 : S7 방호벽/중분대  
 ■ 손 상 : 보수부 균열 (Cw=0.2mm/1.0m)

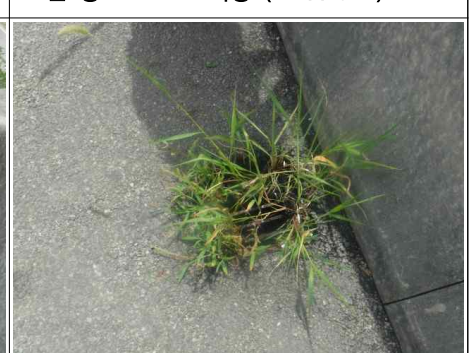
■ 부 재 : S7 배수시설  
 ■ 손 상 : 배수구막힘(1EA)

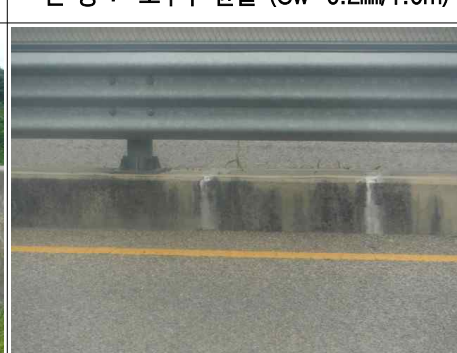
■ 부 재 : S8 방호벽/중분대  
 ■ 손 상 : 보수부 균열 (Cw=0.2mm/0.5m)

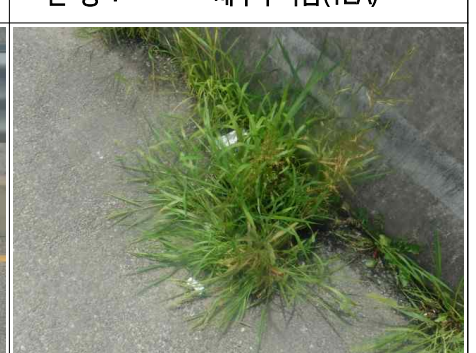
■ 부 재 : S8 배수시설  
 ■ 손 상 : 배수구 막힘 (1EA)
