# 요 약 문

| 구 분 | 내 용 | 구 분 | 내 용 |
|---|---|---|---|
| 구조물명 | 여의도공동구 | 관리주체 | 서울시 시설관리공단 |
| 위 치 | 서울시 영등포구 여의도동 일원 | 연 장 | L=12.2km |

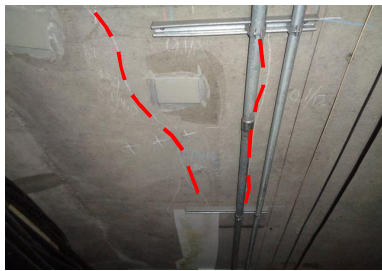
- 손상내용 : 상부슬래브 폭 0.1~0.3mm의 균열
- 손상이력 : 2013년, 2015년 정밀안전점검을 중심으로 대부분 기 점검시 조사된 손상
- 발생원인 : 콘크리트의 재료특성인 건조수축 및 온도신축, 보수시 마감미흡
- 관리방안 : 추적관리 구간을 중심으로 한 유지관리(진행성 여부 관찰)
- 종방향 균열 추적관리 대상구간 현황 (손상규모 4.0m 이상에 대하여 선정)

전력구 종방향 균열(cw=0.2mm)

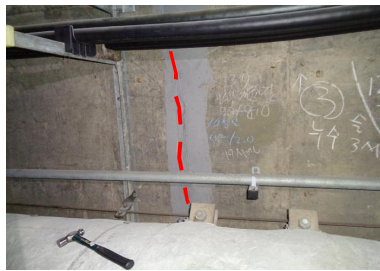
전력구 횡방향 재균열(cw=0.2mm)

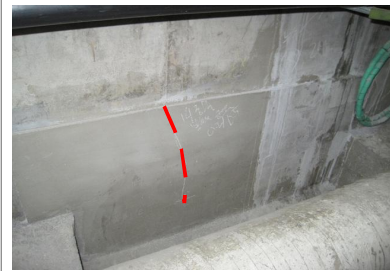
통신구 횡방향 재균열(cw=0.2mm)

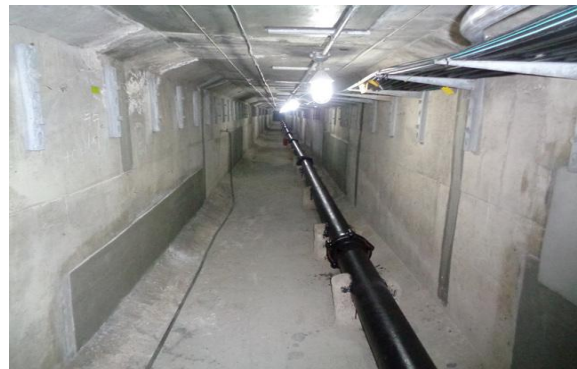
금용로 지선(통신구) 내부 현황

- 금용로 지선의 전체 연장은 120m 구간 내에는 환기구 및 작업구도 설치되어 있지 않아 공기의 흐름이 좋지 않으며, 바닥면에서 조사된 체수가 쉽게 건조되지 못하는 구조이다. 또한, 점검자와 관리자의 관리 효율이 떨어질 수 있는 구조로 판단됨
- 금용로 지선 끝단 부근(전력구와 통신구 중간 벽체)에 개구부를 설치한다면 보다 효율적인 공동구 관리가 이루어질 수 있을 것으로 판단됨

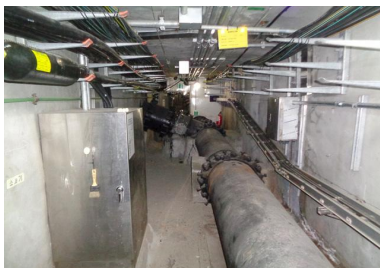
- 의사당로B 전체 연장은 560m로 되어 있으며, 의사당로B 통신구 벽체에는 통신케이블 받침이 3단(0~4m), 2단(4~18m), 1단(18m~)으로 설치되어있다. 그러나 받침 길이가 받치고 있는 케이블 보다 너무 길어 점검자와 관리자 통행에 영향을 주는 것으로 조사됨

의사당로B 통신구 내부 전경

- 의사당로B 통신구 바닥에는 상수관이 설치되어 있어 통행자는 상수관을 피해 통행하고 있다. 통행자는 부득이 케이블 받침에 근접 되므로, 현재 통행로 측 부분에 설치되어 있는 케이블 받침 길이를 작은 것으로 교체한다면 보다 효율적인 공동구 관리가 이루어질 수 있을 것으로 판단됨

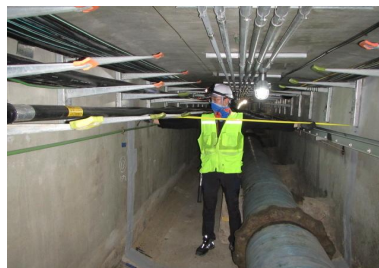
의사당로B 통신구 내부 제원측정

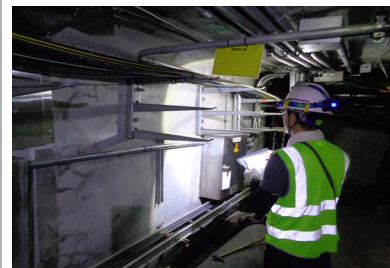
점검자 간섭 현황

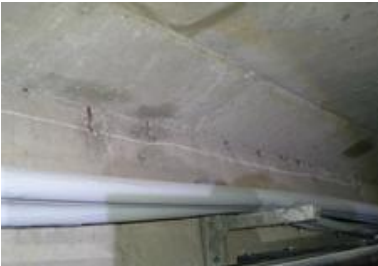
| 순환선 전력구 철근노출 | 순환선 환기구 철근노출 | 의사당로A 통신구 철근노출 |

- 금회 점검시 조사된 철근노출의 경우 대부분 기존 손상이력이 확인된 기존 손상으로 시공초기 시공미흡, 일부구간 전반적인 피복부족, 우수유입에 의한 철근부식 등에 의해 발생한 손상으로 판단됨. 해당 손상부의 경우 반발경도 및 탄산화 시험 결과 양호한 상태인 것으로 확인되었으며, 손상부의 경우 손상의 진전 방지 및 구조물의 내구성 증진을 위한 단면보수, 방청 및 장기적 유지관리 방안으로 탄산화 보수 등의 조치가 필요하다.

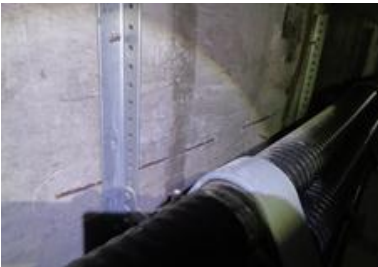
| 의사당로A 전력구 철근노출 | 순환지선 통신구 철근노출 | 금웅로 폐 작업구 철근노출 |
