2019년 공동구  
정밀안전점검 용역

## 제3장

## 현장조사 및 시험

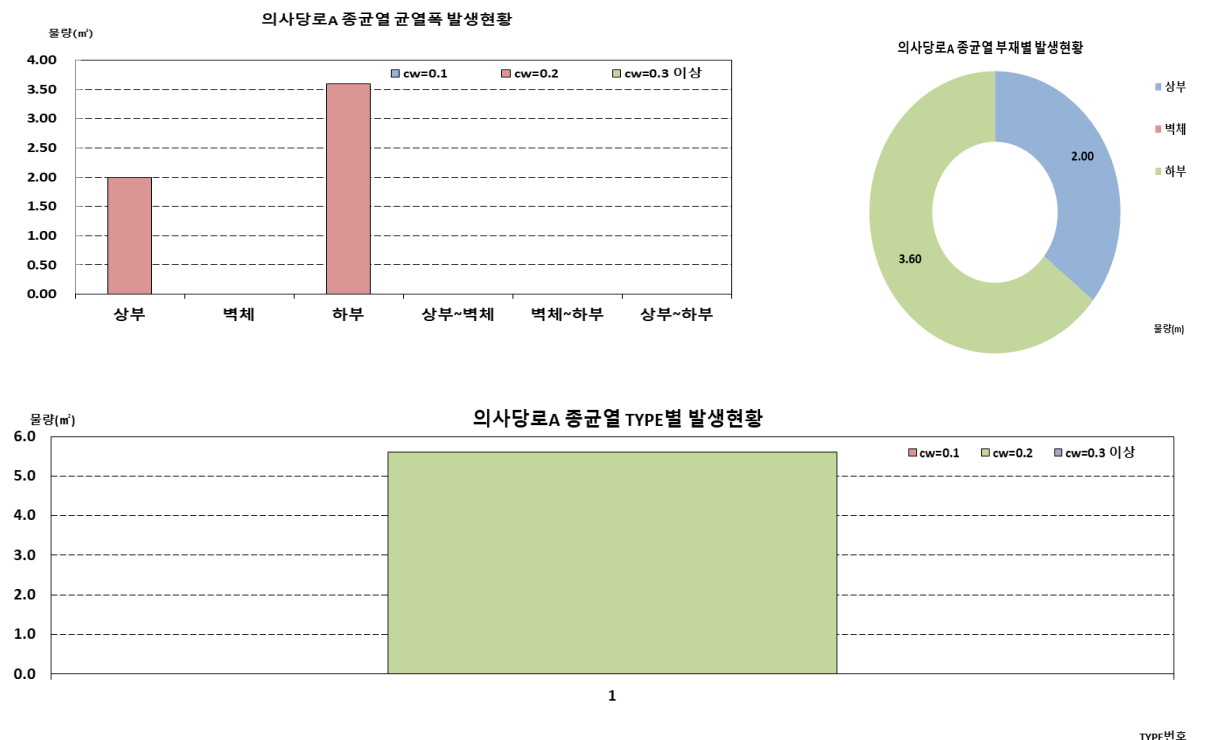
[그림 3.2.2] 중균열 발생현황

종방향 균열은 일부구간 상부슬래브 및 바닥슬래브에서 조사되었다. 종방향 균열의 손상 위치 및 현황을 분석한 결과 상부슬래브의 중앙부(응력 취약부), 시공 이음부에서 균열이 발생한 것으로 확인되었다. 해당 구간의 종방향 균열은 기 점검에서 지속적으로 확인된 손상으로 균열의 진전은 없는 것으로 확인되었다. 의사당로A에 발생한 균열의 경우 cw=0.3mm미만의 균열로, 보수보다는 주기적인 점검을 통한 유지관리를 실시하는 것이 바람직할 것으로 판단된다.

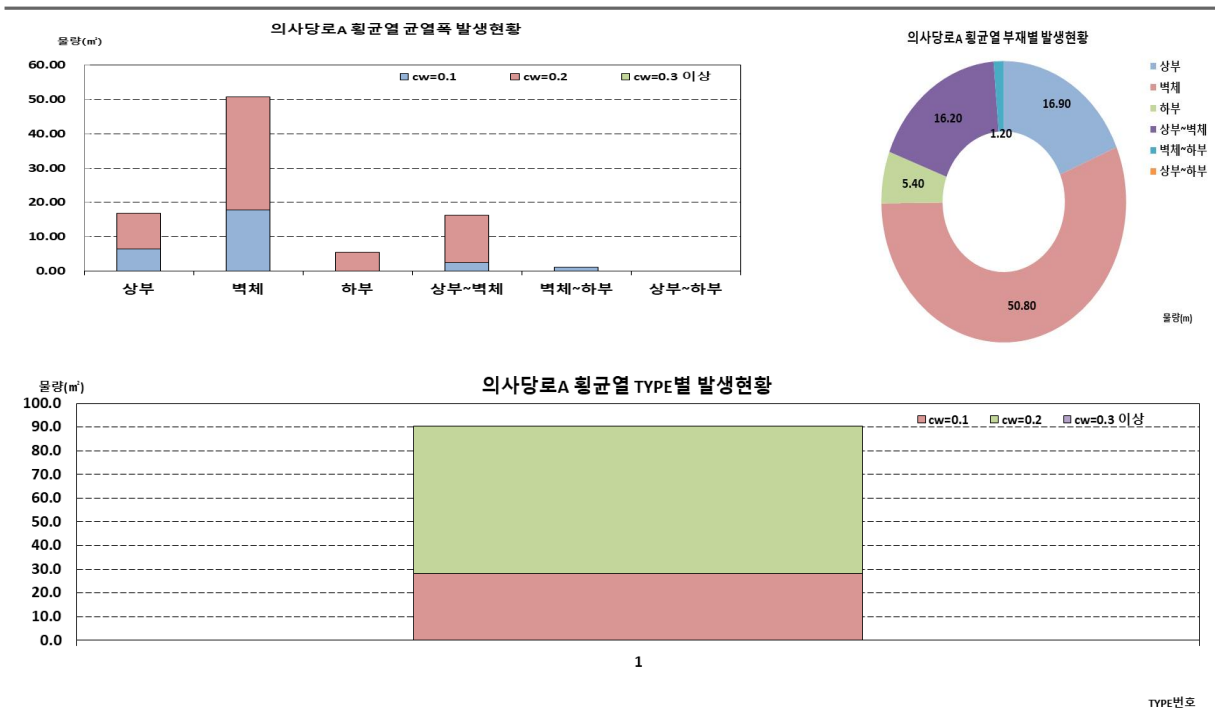
[그림 3.2.3] 횡균열 발생현황

횡방향 균열은 전 구간의 천장 및 벽체, 바닥부 등에서 균열폭 0.1~0.2mm로 다양하게 분포되어 조사되었다. 손상의 발생위치 및 형태를 분석한 결과, 시공초기 건조수축 및 공용 중 온도변화에 따른 콘크리트 신축작용 등의 재료적 특성에 의해 발생한 비구조적 균열로 분석된다. 해당 구간의 횡방향 균열은 기 점검에서 지속적으로 확인된 손상으로 금번 조사 시 일부구간 균열의 추가 발생이 확인되었으며, 손상 정도는 경미한 것으로 판단된다. 발생한 cw=0.3mm미만의 균열에 대해서는 보수보다는 주기적인 점검을 통한 유지관리를 실시하는 것이 바람직 할 것으로 판단된다.

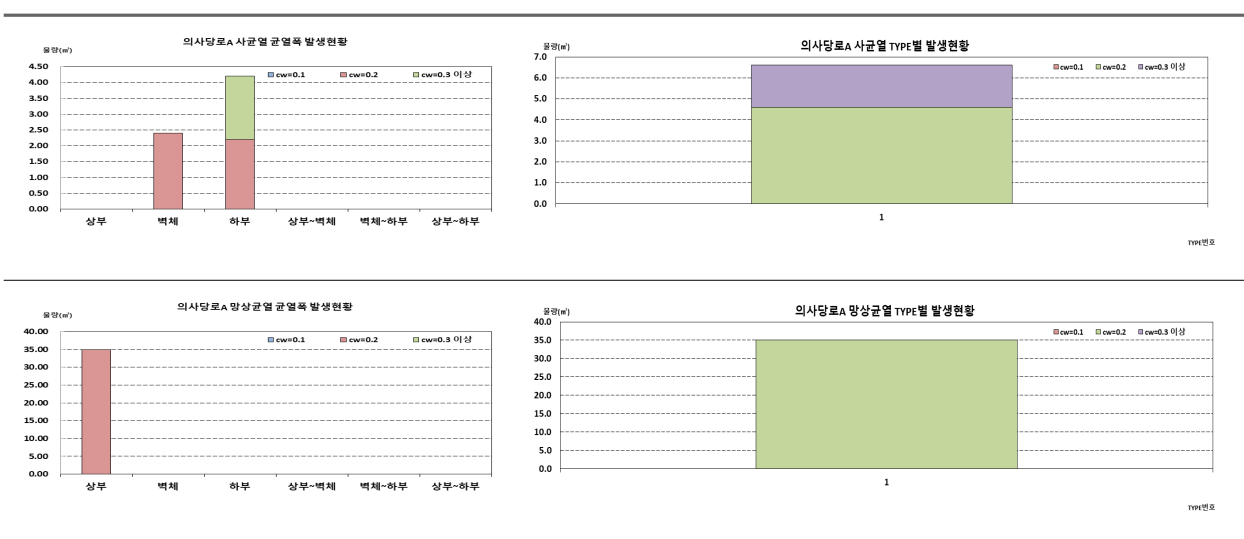
[그림 3.2.4] 사균열 및 망상균열 발생현황

사방향 균열은 일부 구간 시공이음부 및 현처부, 간격재 삽입부 등에서 국부적으로 조사되었다. 발생한 균열은 폭 0.1mm~0.3mm로 다양하게 분포되어 있으며, 이에 cw=0.3mm미만의 균열은 주기적인 점검을 통한 유지관리를 실시하는 것이 바람직 할 것으로 판단된다. 또한, cw=0.3mm이상의 균열의 경우 손상의 진전 방지 및 구조물의 내구성 증진을 위한 주입보수 등의 조치가 요망된다.

망상균열은 상부슬래브 일부구간에서 국부적으로 조사되었다. 발생원인은 시공초기 수화열 및 다짐불량으로 인한 손상으로 분석되며, 균열폭이 0.3mm미만임을 감안하여 보수보다는 주기적인 점검을 통한 유지관리 후 손상 진전 유무에 따라 보수를 실시하는 것이 적절하다고 판단된다.

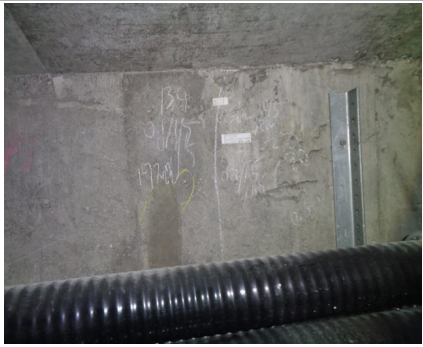
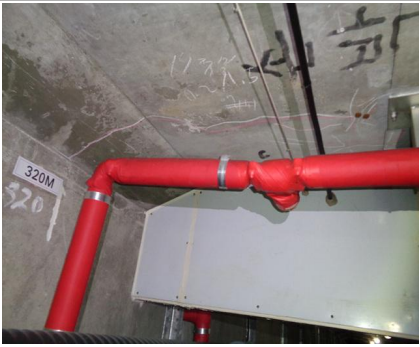
[사진 3.2.2] 균열 기 점검 비교현황

기 점검 결과에 따른  $cw=0.3\text{mm}$ 내 · 외 균열에 대한 보수는 이루어지지 않았으며, 일부 구간 공용기간 증가, 기 점검시 누락 등에 의한  $cw=0.3\text{mm}$ 미만의 추가 균열이 발생한 것으로 확인되었다.

| 0K180 우벽체 황균열(추가 손상) | 0K320 슬래브 황균열(추가 손상) |

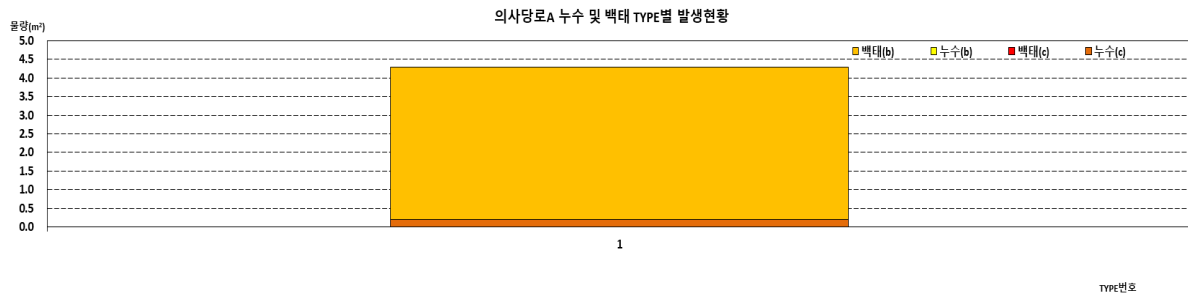
[그림 3.2.5] 누수 및 백태 발생현황

금회 점검시 조사된 누수 및 백태의 경우 대상 구조물의 외벽체 하단부 및 상부슬래브를 중심으로 기존 균열부와 수밀성이 저하된 구체 일부구간을 통해 누수가 발생한 것으로 확인되었다. 발생한 누수는 대부분 기존 손상부를 통하여 스며나오는 경미한 수준(손상등급=b)으로 조사되었으며, 공용연수 증가에 따른 시공이음부 또는 거푸집 연결부(폼타이 설치부)의 수밀성이 저하되어 발생한 것으로 판단된다. 누수는 전반적인 손상의 규모가 크지는 않으나 장기 방치 시 인접 콘크리트 열화 및 철근 부식으로 진전되어 손상이 확대 될 가능성이 높으므로 손상의 정도에 따른 누수보수가 필요한 것으로 판단된다. 또한 일부구간 조사된 백태의 경우 누수를 동반하지 않은 상태로 조사되었으며, 기존 균열 및 보수부 주변에서 조사되어 기존 누수부 보수후 잔여손상으로 판단되나 대상 구조물의 누수 손상이 계절변화에 따른 지하수위 변동에 따라 일시적인 누수발생이 진행될 수 있으므로 표면보수 후 재손상 발생여부에 대하여 지속적인 주의관찰 이 필요할 것으로 판단된다.

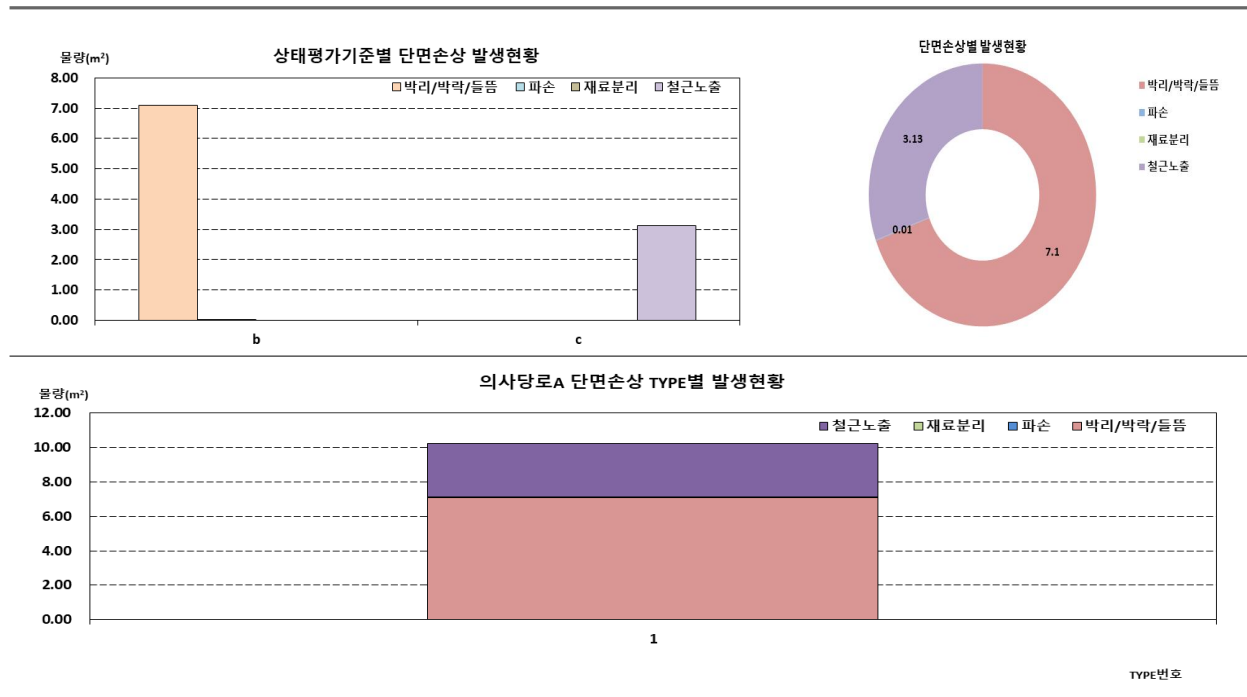
[그림 3.2.6] 단면손상 발생현황

단면손상은 박리, 박락, 파손, 철근노출 등이 조사되었으며, 일부 보수부의 경우 보수 시 마감미흡 및 기존 콘크리트와 보수재간 수축량 차이 등에 의한 보수부 들뜸이 확인되었다. 발생한 손상부의 경우 손상의 진전 방지 및 구조물의 내구성 증진을 위한 단면 보수 등의 조치가 요망된다. 특히, 철근노출부의 경우 우수유입시 철근부식 등의 손상이 발생할 우려가 있으므로 단면보수, 방청 등의 조치후 주기적인 점검을 통한 유지관리가 필요할 것으로 판단된다.

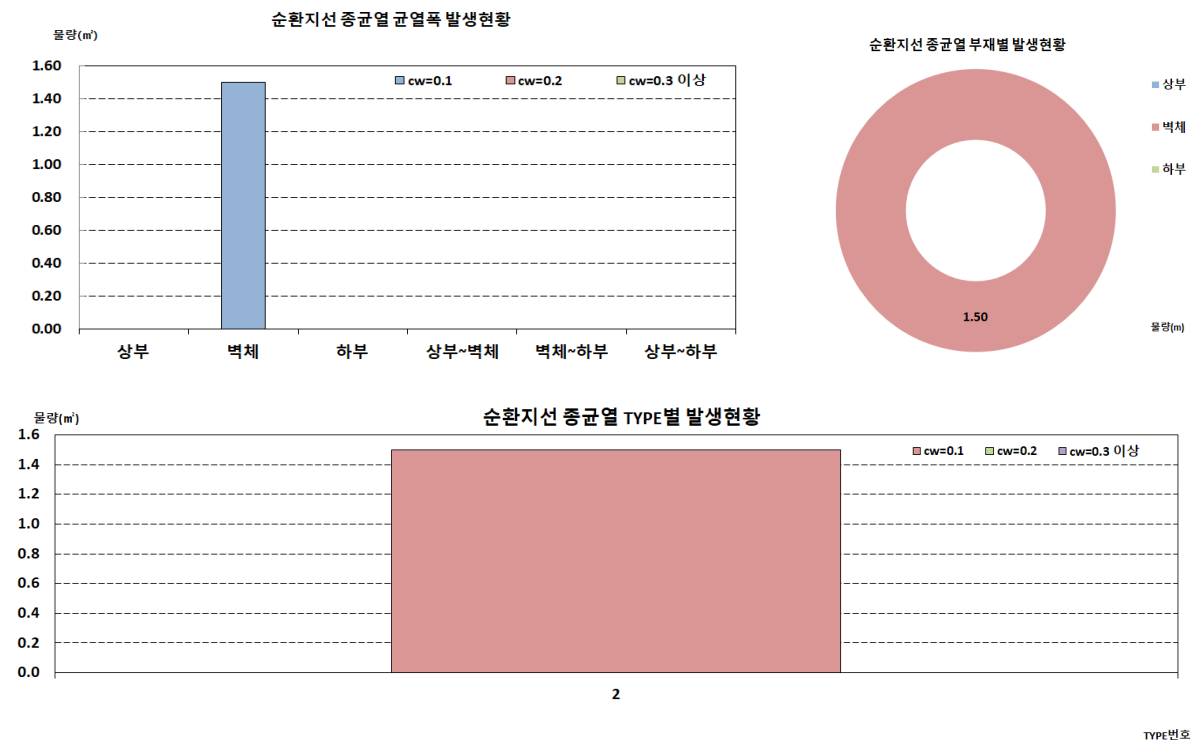
[그림 3.2.9] 중균열 발생현황

종방향 균열은 벽체 일부구간 국부적으로 발생된 것으로 조사되었다. 시공 이음부에서 균열이 발생한 것으로 확인되었으며, 손상정도는 경미한 것으로 조사되었다. 이에 cw=0.3 mm미만의 균열에 대해서는 보수보다는 주기적인 점검을 통한 유지관리를 실시하는 것이 바람직할 것으로 판단된다.

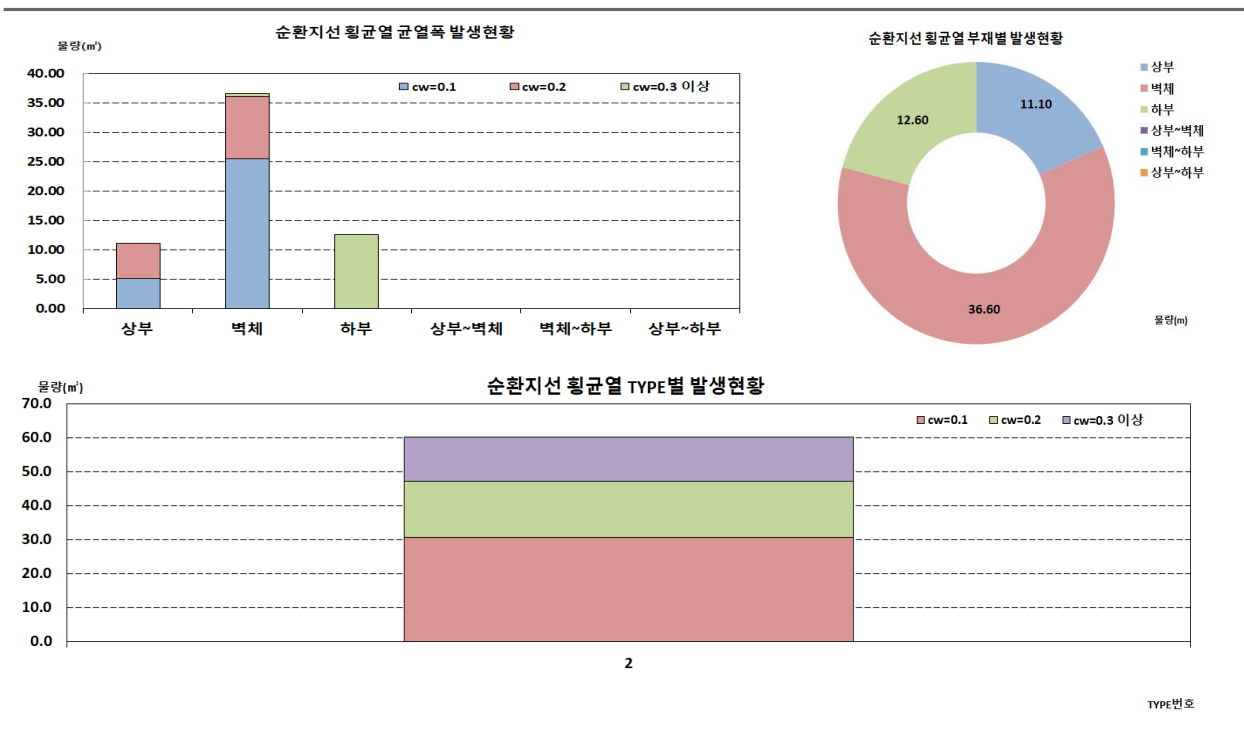
[그림 3.2.10] 횡균열 발생현황

횡방향 균열은 전 구간의 천장 및 벽체, 현처부, 바닥에서 균열폭 0.1~1.0mm로 다양하게 분포되어 조사되었다. 손상의 발생위치 및 형태를 분석한 결과, 시공초기 건조수축 및 공용 중 온도변화에 따른 콘크리트 신축작용 등의 재료적 특성에 의해 발생한 비구조적 균열로 분석된다. 해당 구간의 횡방향 균열은 기 점검에서 지속적인으로 확인된 손상으로 금번 조사시 일부구간 균열의 추가 발생이 확인되었다. 기존 점검 이후 일부 균열의 경우 보수를 실시한 것으로 확인되었으며, 현재 보수부의 상태는 양호한 것으로 조사되었다. 발생한 cw=0.3mm미만의 균열에 대해서는 보수보다는 주기적인 점검을 통한 유지관리를 실시하는 것이 바람직할 것으로 판단되며, cw=0.3mm이상의 균열에 대해서는 손상의 진전 방지 및 구조물의 내구성 증진을 위한 주입보수, 충전보수 등의 조치가 요망된다.

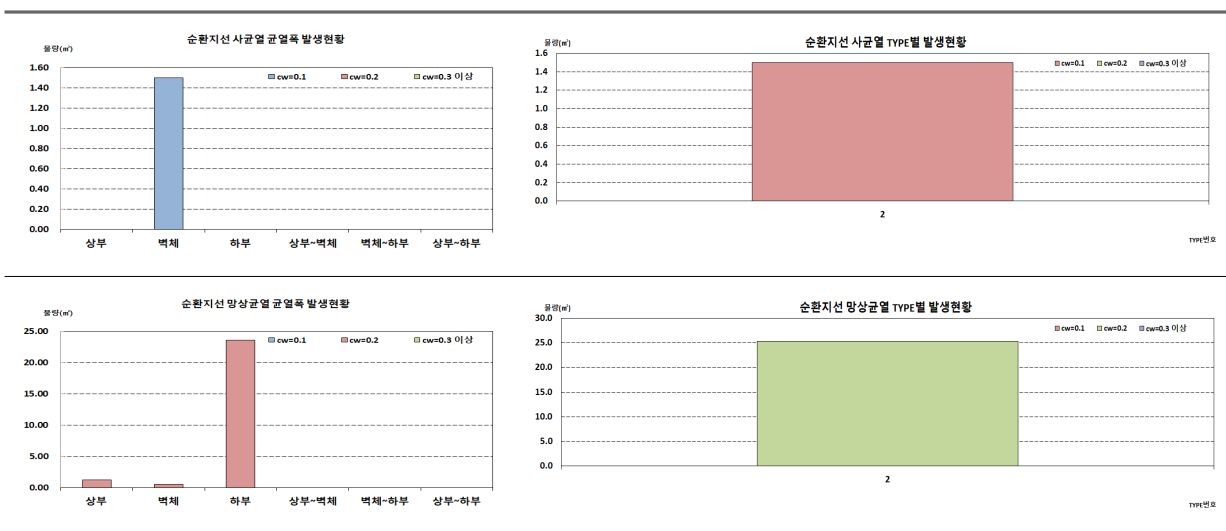
[그림 3.2.11] 사균열 및 망상균열 발생현황

사방향 균열 및 망상균열의 경우 상부슬래브, 벽체, 바닥슬래브에서 국부적으로 발생된 것으로 확인되었다. 기 점검 이후 추가 발생된 손상은 없는 것으로 조사되었으며, 손상부의 정도가 경미하여 보수보다는 주기적인 점검을 통한 유지관리를 실시하는 것이 바람직 할 것으로 판단된다.

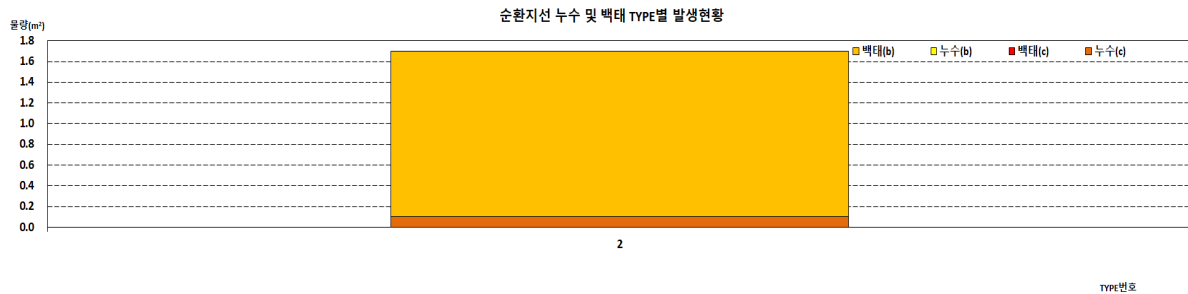
[그림 3.2.12] 누수 및 백태 발생현황

금회 점검시 조사된 누수(면상)의 경우 대상 구조물의 관로부를 통해 누수가 발생된 것으로 확인되었다. 발생한 누수는 대부분 관로부를 통하여 스며나오는 경미한 수준(손상등급=b)으로 조사되었으며, 관로부를 통한 우수 및 지하수 유입에 의한 손상으로 판단된다. 또한 구조물에 발생한 백태의 경우 기존 균열부에 우수 및 지하수가 유입되어 발생한 손상으로 판단되며, 손상정도는 경미한 것으로 확인되었다. 기 점검 이후 일부 누수(면상)에 대한 보수를 실시한 것으로 확인되었으며, 현재 보수부의 상태는 재손상 등이 없는 양호한 상태인 것으로 조사되었다. 해당 구조물에 발생한 누수는 전반적인 손상의 규모가 크지는 않으나 장기 방치 시 인접 콘크리트 열화 및 철근 부식으로 진전되어 손상이 확대 될 가능성이 높으므로 손상의 정도에 따른 누수보수가 필요한 것으로 판단된다.

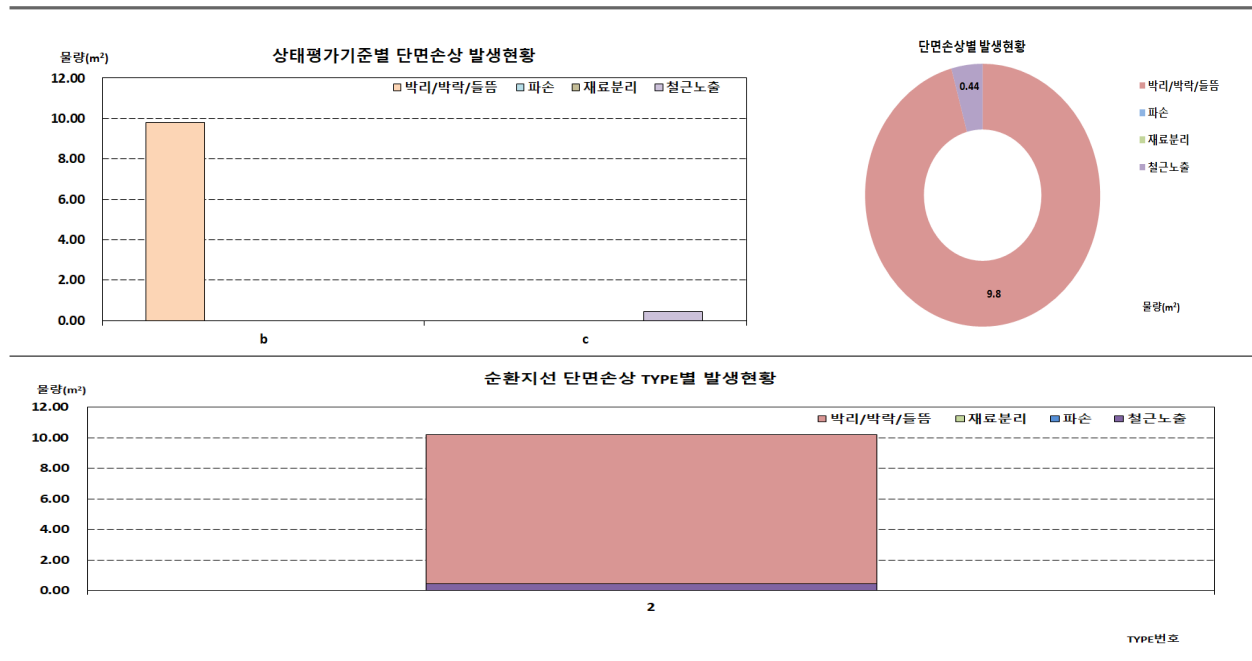
[그림 3.2.13] 단면손상 발생현황

단면손상은 들뜸, 파손, 철근노출이 조사되었으며, 일부 보수부의 경우 보수시 마감미흡 및 기존 콘크리트와 보수재간 수축량 차이 등에 의한 보수부 들뜸, 탈락 등의 손상이 확인되었다. 파손 및 철근노출의 경우 철근부식이 진전되어 발생한 손상으로 손상 확대를 방지하기 위한 우선적인 방청 및 단면보수가 요망된다. 기 점검 이후 추가 발생한 것으로 확인된 보수부 들뜸 및 탈락의 경우 손상의 진전 방지를 위한 단면보수 등의 조치가 필요할 것으로 판단된다.

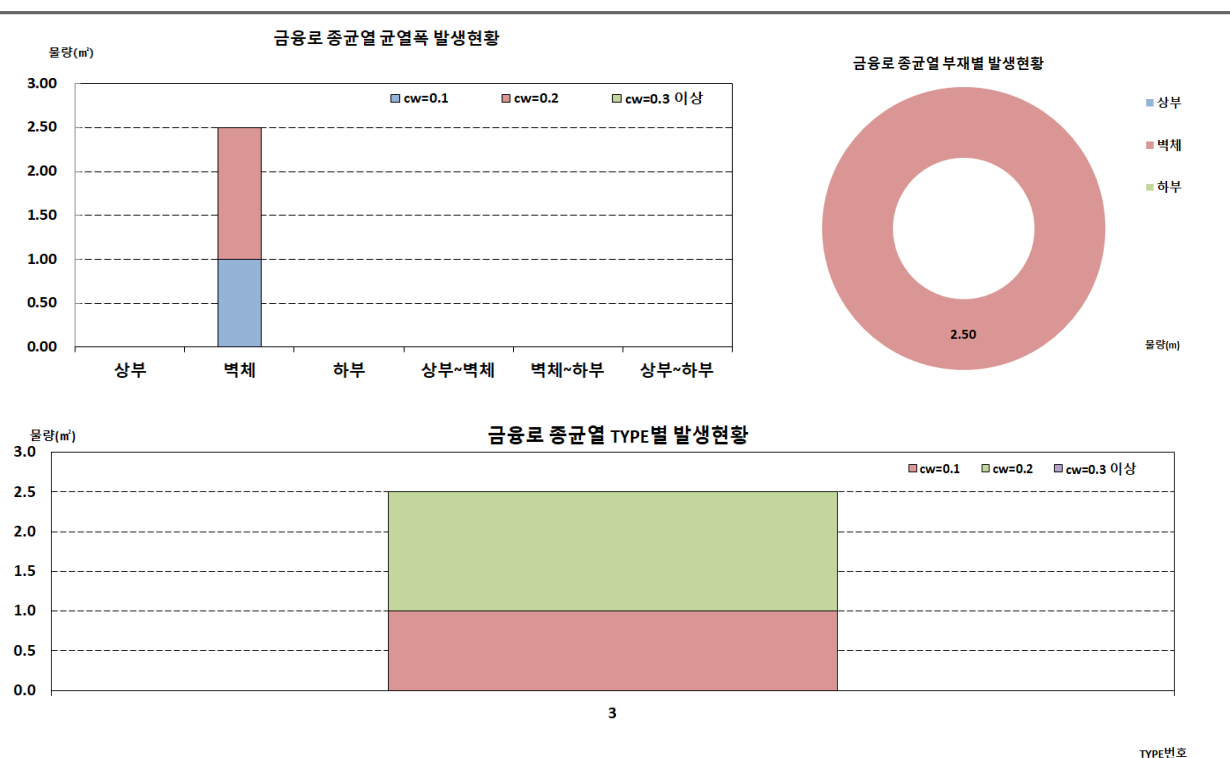
[그림 3.2.16] 중균열 발생현황

종방향 균열은 일부 벽체에서 국부적으로 조사되었다. 종방향 균열의 손상 위치 및 현황을 분석한 결과 전차선 설치를 위한 앵커볼트 삽입부, 시공 이음부에서 균열이 발생한 것으로 확인되었다. 해당 구간의 종방향 균열은 기 점검에서 지속적으로 확인된 손상으로 금회 점검시 일부구간 추가 손상이 발생한 것으로 확인되었다. 발생한 균열은 cw=0.3mm미만의 경미한 손상으로 보수보다는 주기적인 점검을 통한 유지관리를 실시하는 것이 바람직할 것으로 판단된다.

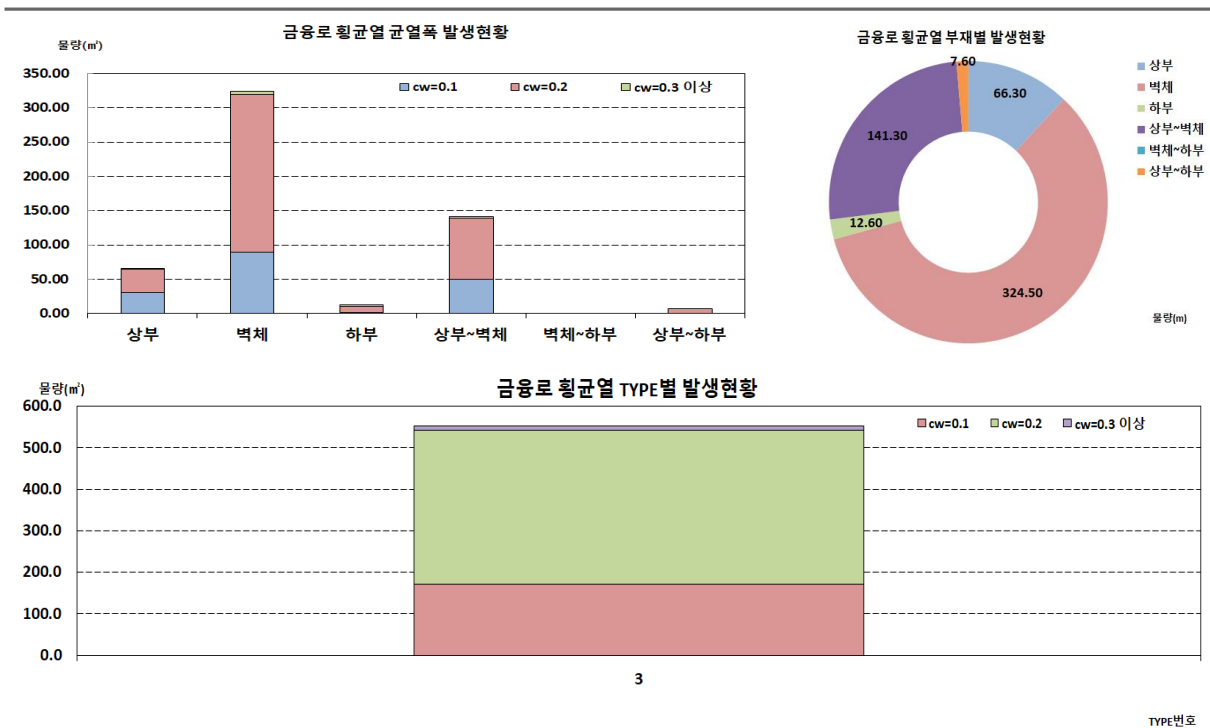
[그림 3.2.17] 횡균열 발생현황

횡방향 균열은 전 구간의 상부슬래브 및 벽체, 현처부 등에서 균열폭 0.1~0.5mm로 다양하게 분포되어 조사되었다. 손상의 발생위치 및 형태를 분석한 결과, 시공초기 건조수축 및 공용 중 온도변화에 따른 콘크리트 신축작용 등의 재료적 특성에 의해 발생한 비구조적 균열로 분석된다. 해당 구간의 횡방향 균열은 기 점검에서 지속적인으로 확인된 손상으로 금번 조사시 일부구간 균열의 추가 발생이 확인되었으며, 기 점검시 조사되었던 손상중 일부의 경우 손상의 진전이 발생된 것으로 조사되었다. 발생한 손상의 경우 cw=0.3mm미만의 균열에 대해서는 보수보다는 주기적인 점검을 통한 유지관리를 실시하는 것이 바람직할 것으로 판단되며, cw=0.3mm이상의 균열에 대해서는 손상의 진전 방지 및 구조물의 내구성 증진을 위한 주입보수 등의 조치가 요망된다.

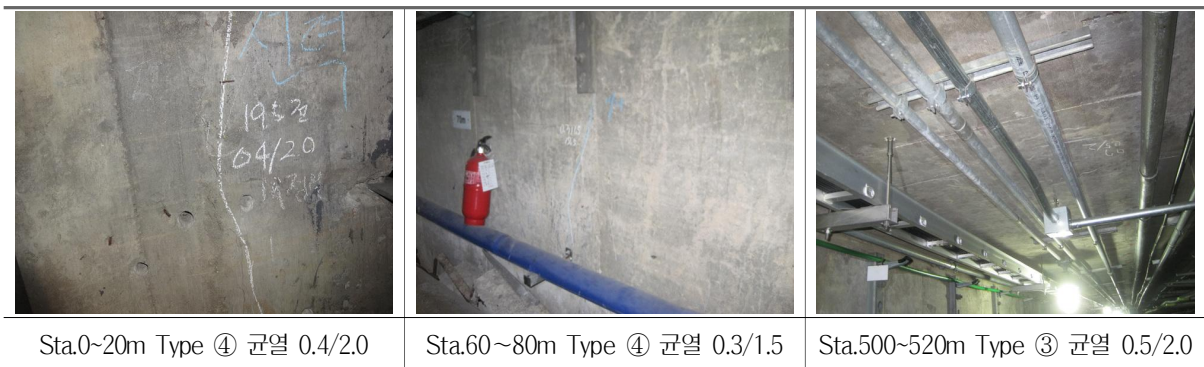
[사진 3.2.17] 균열폭 0.3mm이상 균열 손상사진

| 균열 폭 0.3mm이상 균열 추적관리 대상구간 현황 (6개소) | | | | | | | | | | | |
|---|---|---|---|---|---|---|---|---|---|---|---|
| 0~20 | 0.4 | 2.0 | 횡균열('19) | 60~80 | 0.3 | 2.0 | 횡균열('13) | 160~180 | 0.3 | 1.0 | 횡균열('19) |
| 60~80 | 0.3 | 1.5 | 횡균열('19) | 140~160 | 0.3 | 2.0 | 횡균열('07) | 500~520 | 0.5 | 2.0 | 횡균열('07) |

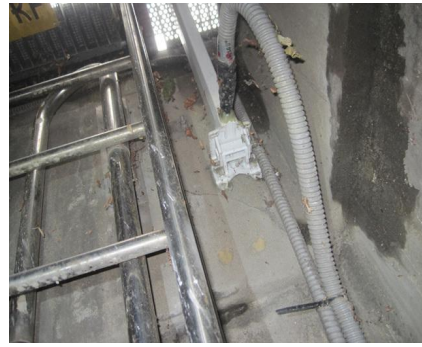
환기구 1번 보수부 균열

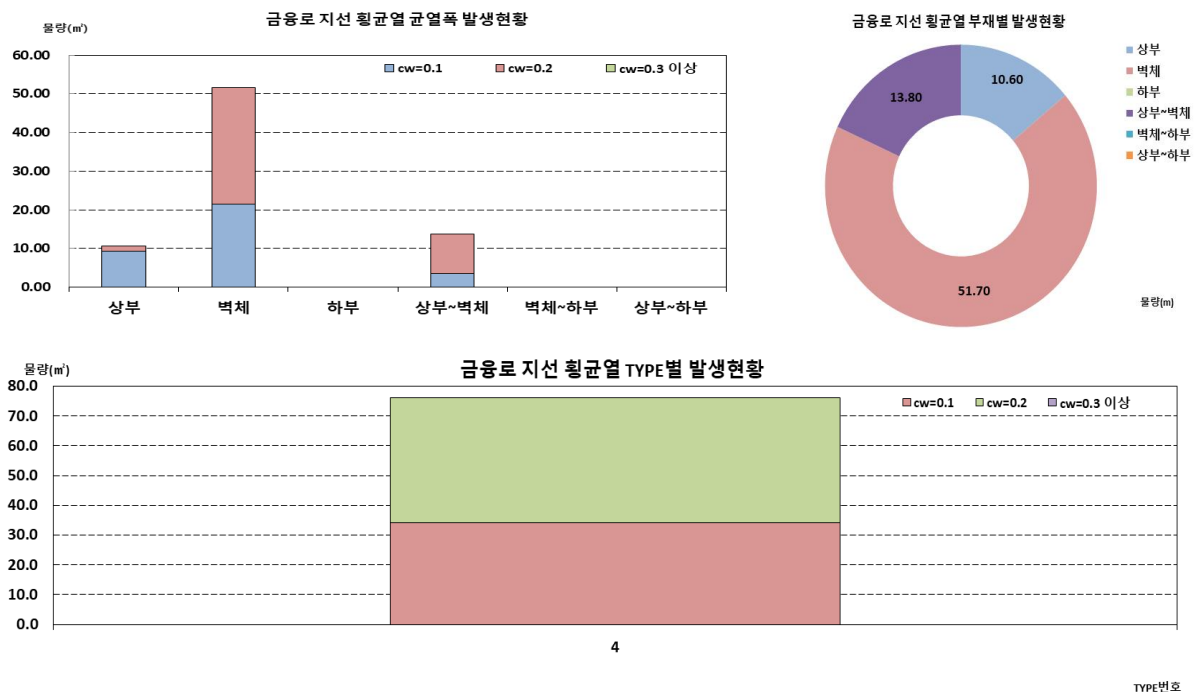
[그림 3.2.23] 횡균열 발생현황

횡방향 균열은 전 구간의 상부슬래브 및 벽체, 현처부에서 균열폭 0.1~0.2mm로 다양하게 분포되어 조사되었다. 손상의 발생위치 및 형태를 분석한 결과, 시공초기 건조수축 및 공용 중 온도변화에 따른 콘크리트 신축작용 등의 재료적 특성에 의해 발생한 비구조적 균열로 분석된다. 해당 구간의 횡방향 균열은 기 점검에서 지속적인으로 확인된 손상으로 금번 조사 시 일부구간 균열의 추가 발생이 확인되었다. 해당 구조물에 발생된  $cw=0.3$  mm미만의 균열에 대해서는 보수보다는 주기적인 점검을 통한 유지관리를 실시하는 것이 바람직할 것으로 판단된다.

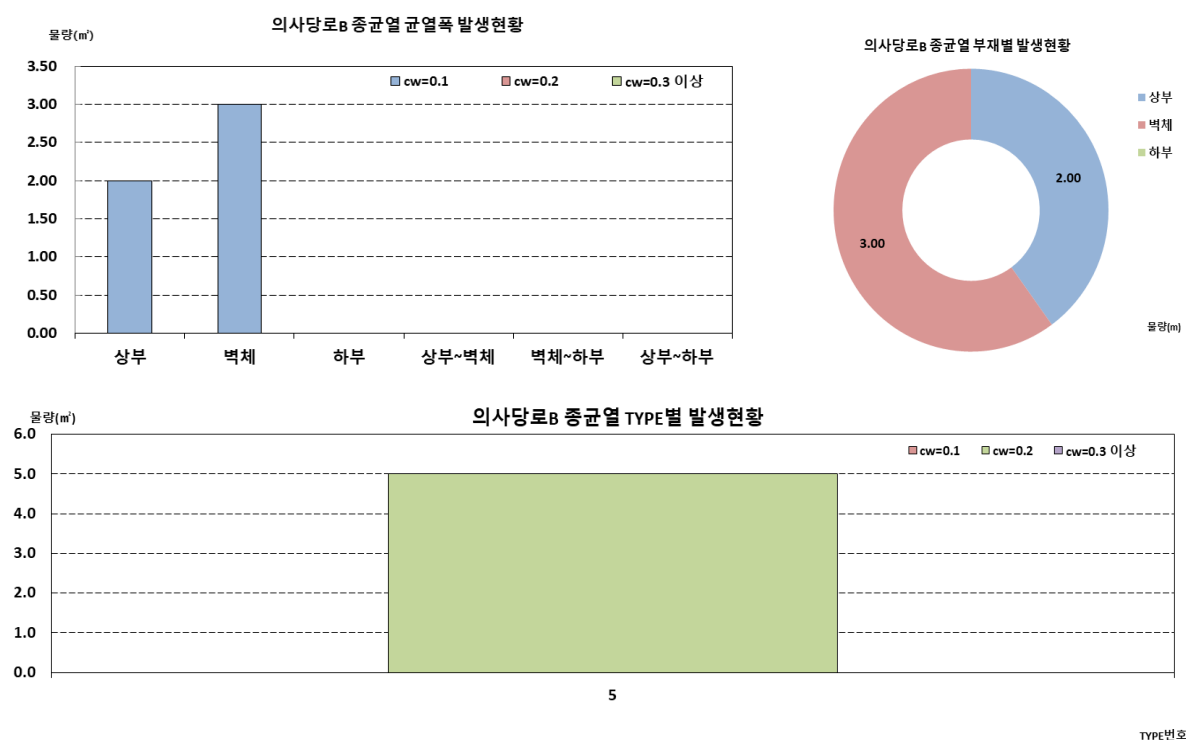
[그림 3.2.29] 중균열 발생현황

중방향 균열은 일부 상부슬래브 및 벽체에서 조사되었다. 중방향 균열의 손상 위치 및 현황을 분석한 결과 전차선 설치를 위한 앵커볼트 삽입부, 시공 이음부에서 균열이 발생한 것으로 확인되었다. 해당 구간의 중방향 균열은 기 점검에서 지속적으로 확인된 손상으로 균열 폭이 0.3mm미만인 것으로 확인되었으며, 이에 보수보다는 주기적인 점검을 통한 유지관리를 실시하는 것이 바람직할 것으로 판단된다.

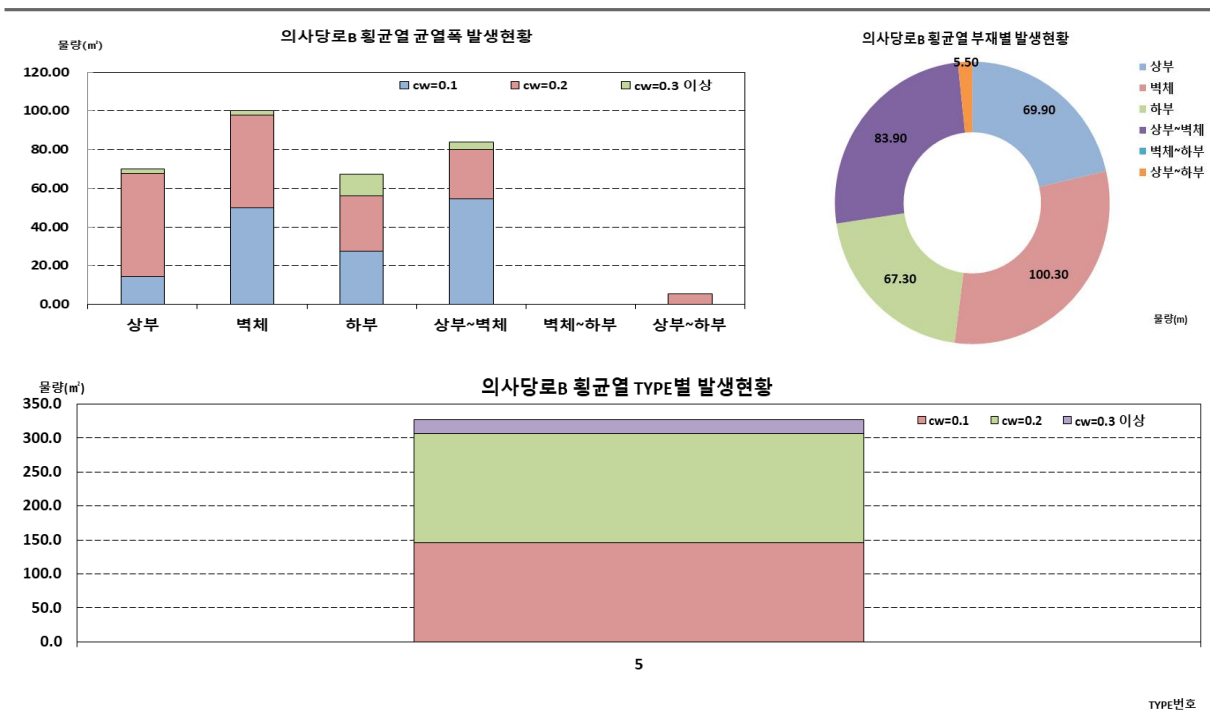
[그림 3.2.30] 횡균열 발생현황

횡방향 균열은 전 구간의 상부슬래브 및 벽체, 현치부, 바닥부에서 균열폭 0.1~1.0mm로 다양하게 분포되어 조사되었다. 손상의 발생위치 및 형태를 분석한 결과, 시공초기 건조수축 및 공용 중 온도변화에 따른 콘크리트 신축작용 등의 재료적 특성에 의해 발생한 비구조적 균열로 분석된다. 해당 구간의 횡방향 균열은 기 점검에서 지속적으로 확인된 손상으로 금번 조사 시 일부구간 균열의 추가 발생이 확인되었으며, 손상 정도는 경미한 것으로 판단된다. 기 점검 이후 일부 손상에 대한 보수를 실시한 것으로 확인되었으며, 현재 보수부의 상태는 재손상이 발생되지 않은 양호한 상태인 것으로 조사되었다. 해당 구조물에 발생된 cw=0.3mm미만의 균열에 대해서는 보수보다는 주기적인 점검을 통한 유지관리를 실시하는 것이 바람직할 것으로 판단되며, cw=0.3mm이상의 균열에 대해서는 손상의 진전 방지 및 구조물의 내구성 증진을 위한 주입보수 등의 조치가 요망된다.

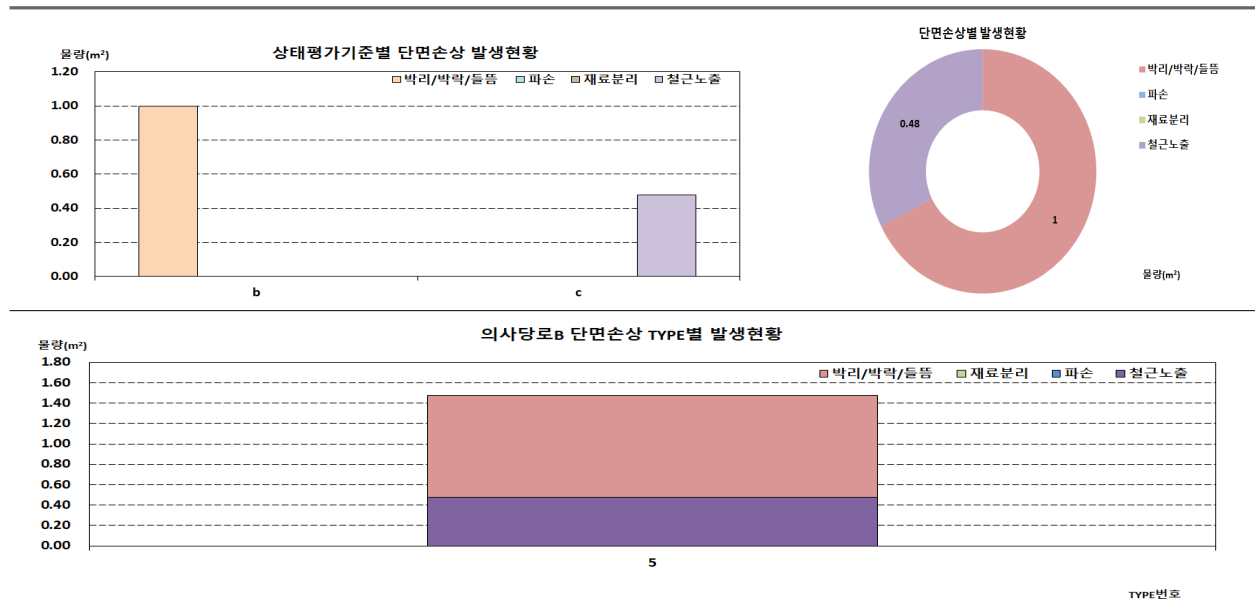
[그림 3.2.33] 단면손상 발생현황

금회 점검 결과, 단면손상은 보수부 들뜸 및 철근노출이 조사되었다. 보수부 들뜸의 경우 보수시 마감미흡 및 기존 콘크리트와 보수재간 수축량 차이 등에 의한 손상으로 판단되며, 철근노출의 경우 피복부족에 의한 손상으로 판단된다.

구조물에 발생한 손상부의 경우 손상의 진전 방지 및 구조물의 내구성 증진을 위한 단면보수, 방청 등의 조치가 요망된다.

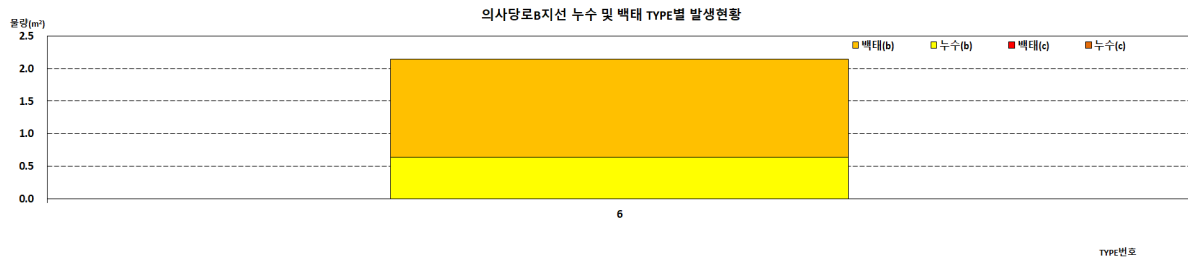
[그림 3.2.37] 누수 및 백태 발생현황

금회 점검시 조사된 누수 및 백태의 경우 상부슬래브 및 벽체부에 시공된 관로부를 통해 유입되는 지하수에 의해 발생한 손상으로 판단되며, 현재 손상부의 표면이 건조한 상태(손상등급=b)이며, 주변부재에 추가 손상이 발생되지 않은 것으로 조사되었다. 발생한 손상의 경우 손상의 진전 방지를 위한 누수보수, 표면처리 등의 조치가 요망된다.

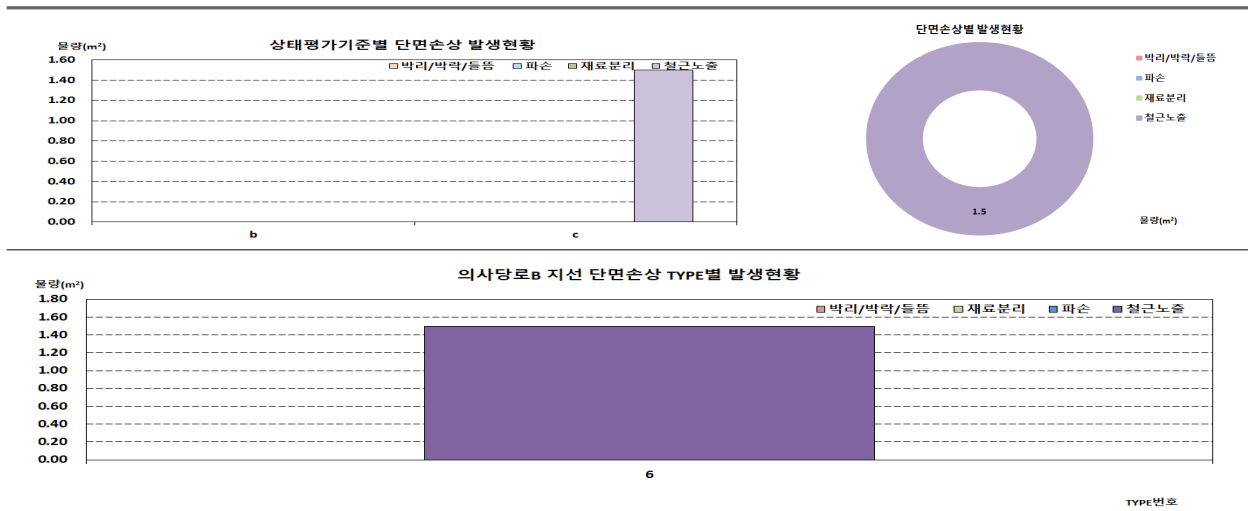
[그림 3.2.38] 단면손상 발생현황

금회 점검 결과, 벽체 일부구간에서 철근노출이 조사되었다. 기 발생한 손상의 경우 기존 손상이력이 확인된 기존손상으로 손상의 진전은 미미한 것으로 확인되었다. 벽체에 발생한 철근노출의 경우 시공미흡, 피복부족, 철근부식 등에 의해 발생한 것으로 판단되며, 손상의 진전 방지 및 구조물의 내구성 증진을 위한 단면보수, 방청 등의 조치가 요망된다.

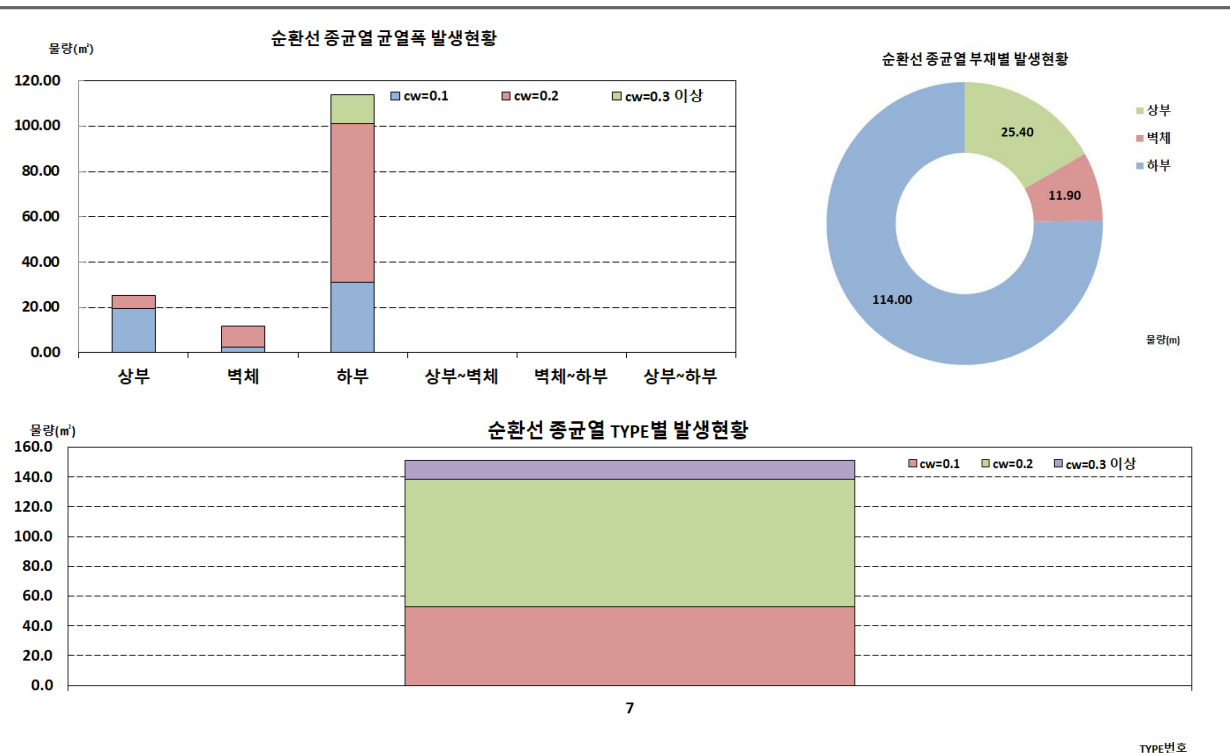
[그림 3.2.41] 중균열 발생현황

종방향 균열은 주로 대단면 BOX 상부슬래브 및 벽체, 바닥슬래브에서 조사되었다. 종방향 균열의 손상 위치 및 현황을 분석한 결과 슬래브의 중앙부(응력 취약부), 전차선 설치를 위한 앵커볼트 삽입부, 시공 이음부 등에서 균열이 발생한 것으로 확인되었다. 해당 구간의 종방향 균열은 기 점검에서 지속적인으로 확인된 손상으로 균열의 진전은 없는 것으로 확인되었으며, 발생한 균열의 대부분은 cw=0.3mm미만의 균열로, 보수보다는 주기적인 점검을 통한 유지관리를 실시하는 것이 바람직할 것으로 판단된다. 일부 구간 발생한 cw=0.3mm이상 균열의 경우 손상의 진전 방지 및 구조물의 내구성 증진을 위한 주입보수 등의 조치가 요망된다.

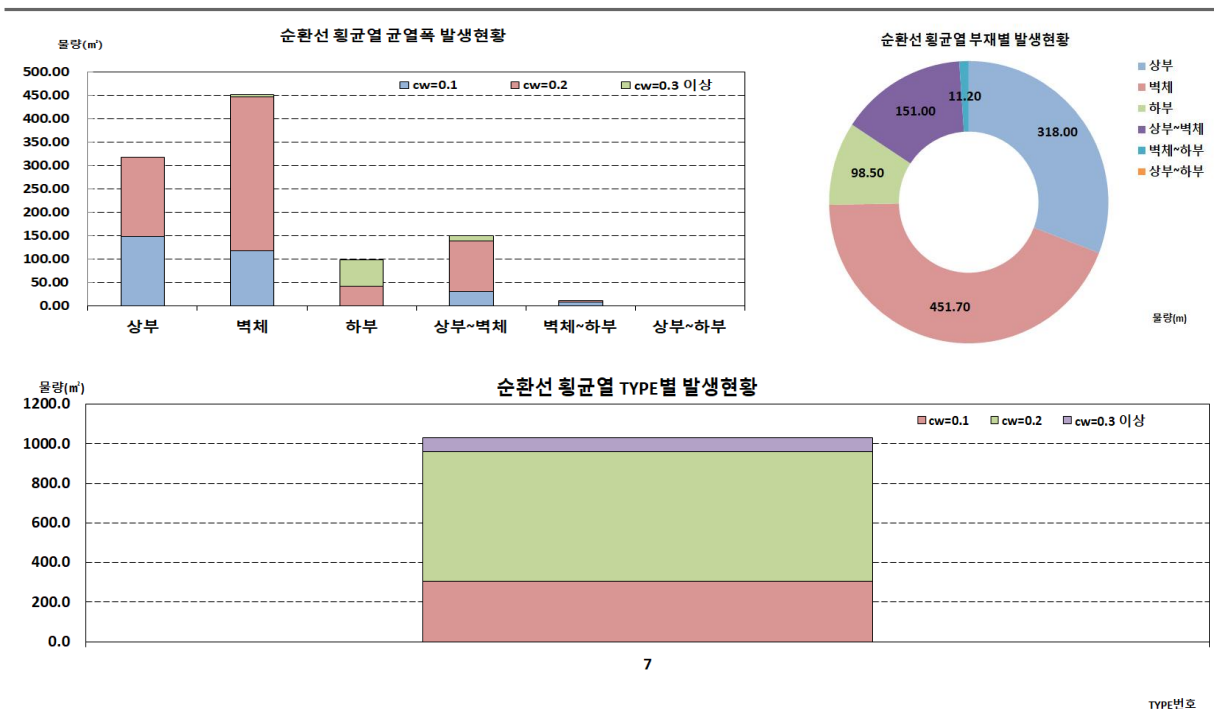
[그림 3.2.42] 횡균열 발생현황

횡방향 균열은 전 구간의 천장 및 벽체, 바닥부 등에서 균열폭 0.1~1.0mm로 다양하게 분포되어 조사되었다. 손상의 발생위치 및 형태를 분석한 결과, 시공초기 건조수축 및 공용 중 온도변화에 따른 콘크리트 신축작용 등의 재료적 특성에 의해 발생한 비구조적 균열로 분석된다. 해당 구간의 횡방향 균열은 기 점검에서 지속적으로 확인된 손상으로 금번 조사 시 일부구간 균열의 추가 발생이 확인되었으며, 일부 보수부의 경우 보수시 마감미흡에 의한 재균열이 발생된 것으로 조사되었다. 기 점검 이후 일부 균열의 경우 보수를 실시한 것으로 확인되었으며, 현재 보수부의 상태는 재손상이 없는 양호한 것으로 조사되었다. 발생한 cw=0.3mm미만의 균열에 대해서는 보수보다는 주기적인 점검을 통한 유지관리를 실시하는 것이, cw=0.3mm이상의 균열에 대해서는 손상의 진전 방지 및 구조물의 내구성저하 방지를 위한 주입보수, 충전보수 등을 실시하는 것이 바람직 할 것으로 판단된다.
