# 여의도공동구 (금융로)

2019년 공동구 정밀점검용역 (여의도공동구)

금융로 전력구 외관조사망도

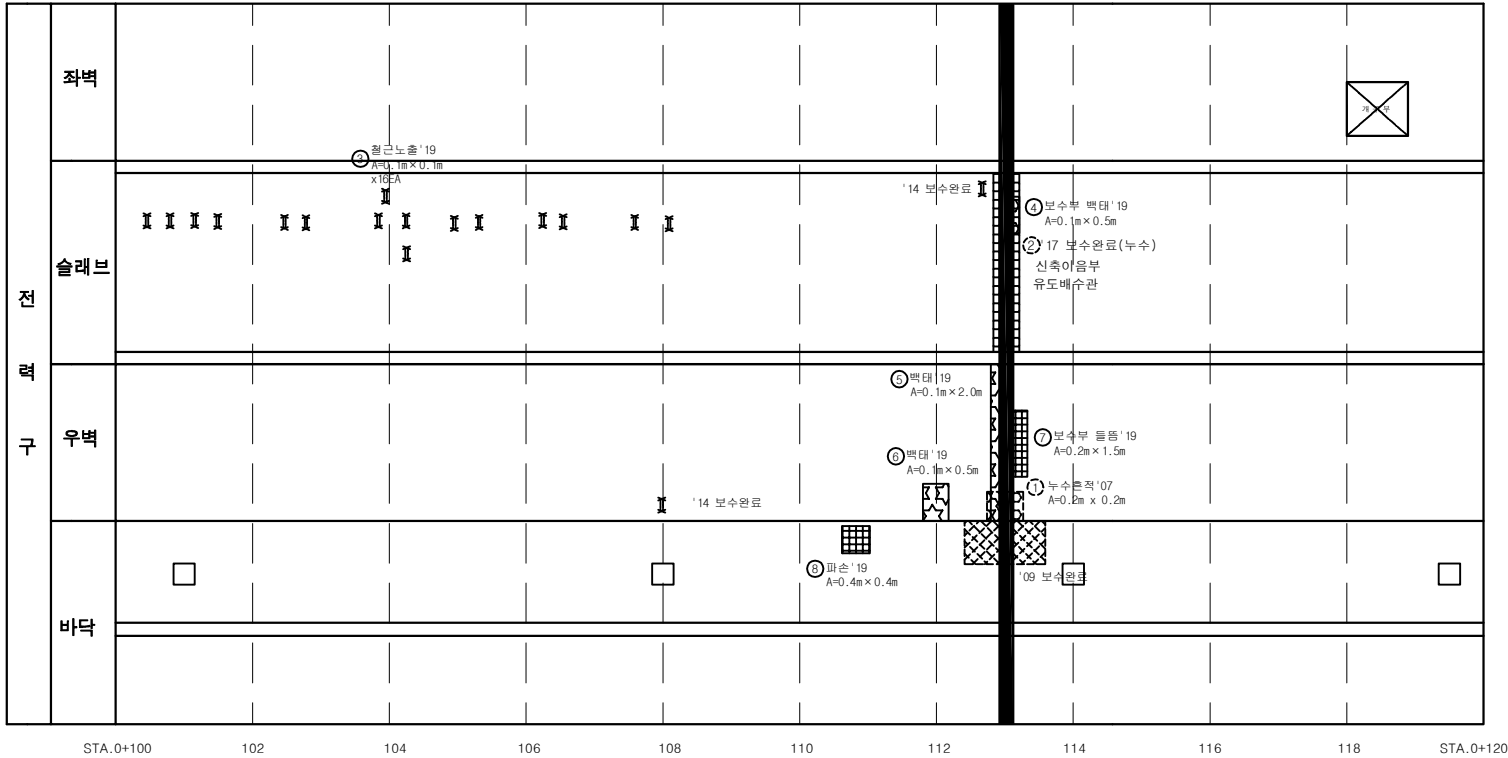
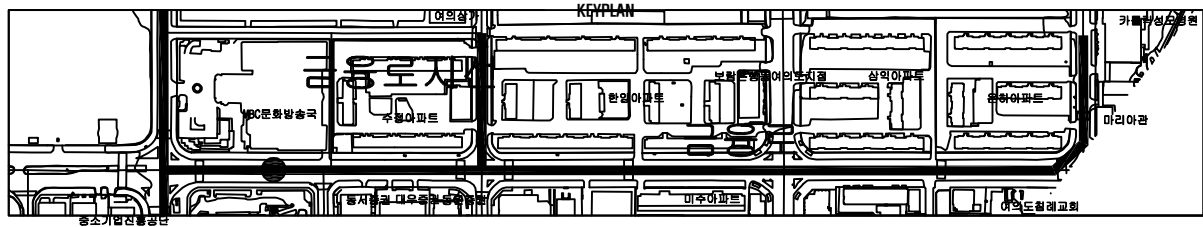
# 여의도 공동구 - 금융로 전력구 (STA. 0+100m ~ 0+120m)

| 연번 | 계통 | 연도 | 정비내용 | 정비구분 | | | | | 최종보수내역 | | |
|---|---|---|---|---|---|---|---|---|---|---|---|
| 1 | 2007 | 누수원적 | 0.2 | 0.20 | 0.04 | 1 | | | 2017 | 누수보수공법 | 240 |
| 2 | 2017 | 누수 | | 2.00 | 2.00 | m | 1 | | | | - |
| 3 | 2019 | 정기노출 | 0.1 | 0.10 | 0.16 | m | 16 | | | | - 신규 |
| 4 | 2019 | 보수부 배터 | 0.1 | 0.50 | 0.05 | m | 1 | | | | - 신규 |
| 5 | 2019 | 배터 | 0.1 | 2.00 | 0.20 | m | 1 | | | | - 신규 |
| 6 | 2019 | 배터 | 0.1 | 0.50 | 0.05 | m | 1 | | | | - 신규 |
| 7 | 2019 | 보수부 물품 | 0.2 | 1.50 | 0.30 | m | 1 | | | | - 신규 |
| 8 | 2019 | 폐손 | 0.4 | 0.40 | 0.16 | m | 1 | | | | - 신규 |

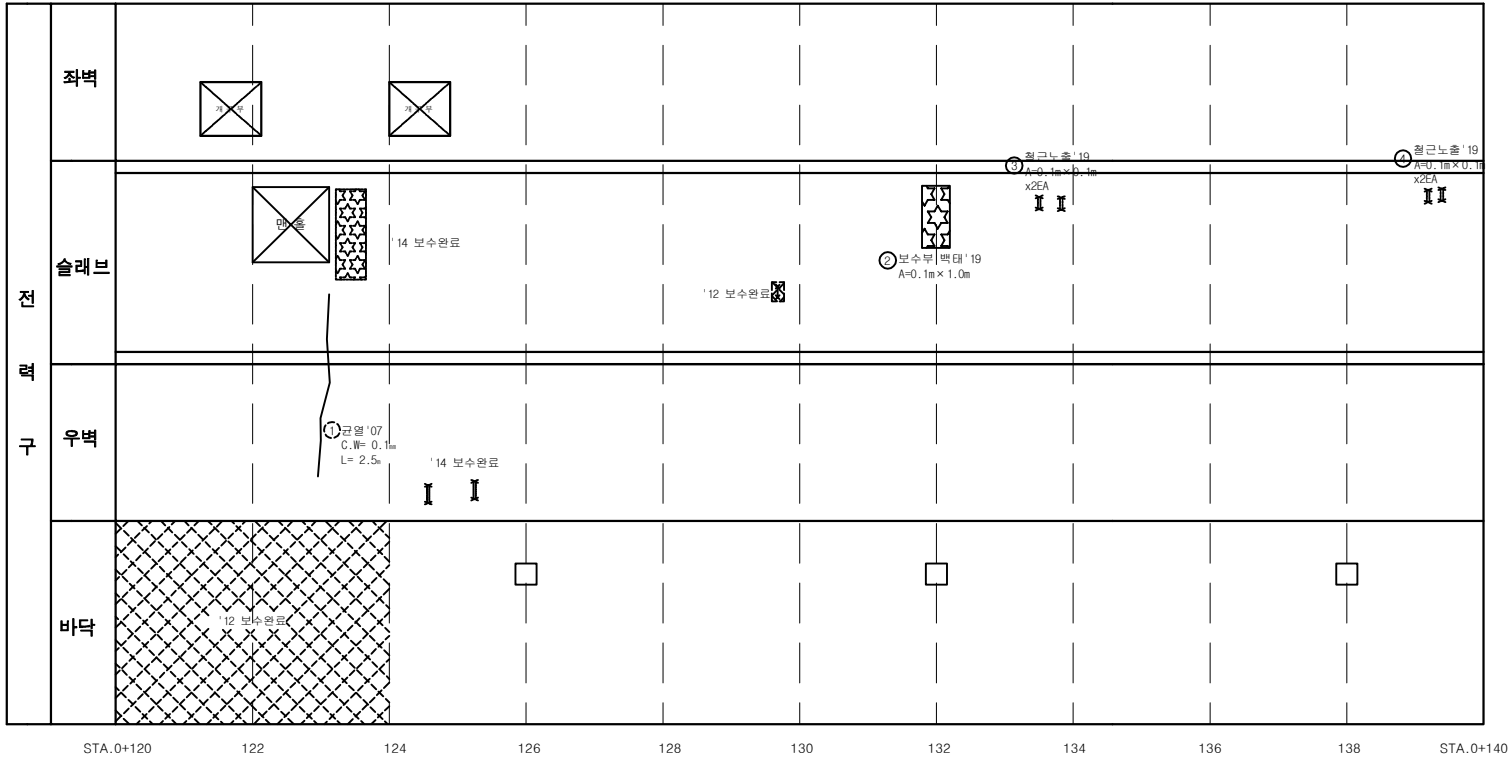
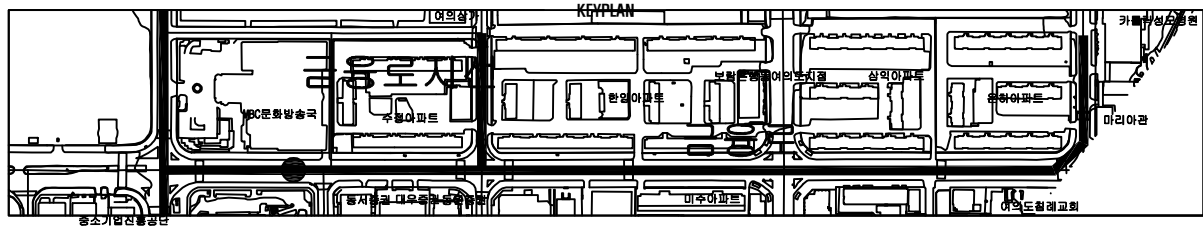
# 여의도 공동구 - 금융로 전력구 (STA. 0+120m ~ 0+140m)

| 연번 | 계측년도 | 정밀측량구분 | 정밀측량구분 | | | | 정밀보수내역 | | 비고 |
|---|---|---|---|---|---|---|---|---|---|
| 1 | 2007 | 구분 | 0.1 | 2.50 | 2.50 | m | 1 | - | |
| 2 | 2019 | 보수부 백대 | 0.1 | 1.00 | 0.10 | m | 1 | - | 신규 |
| 3 | 2019 | 정밀노출 | 0.1 | 0.10 | 0.02 | m | 2 | - | 신규 |
| 4 | 2019 | 정밀노출 | 0.1 | 0.10 | 0.02 | m | 2 | - | 신규 |

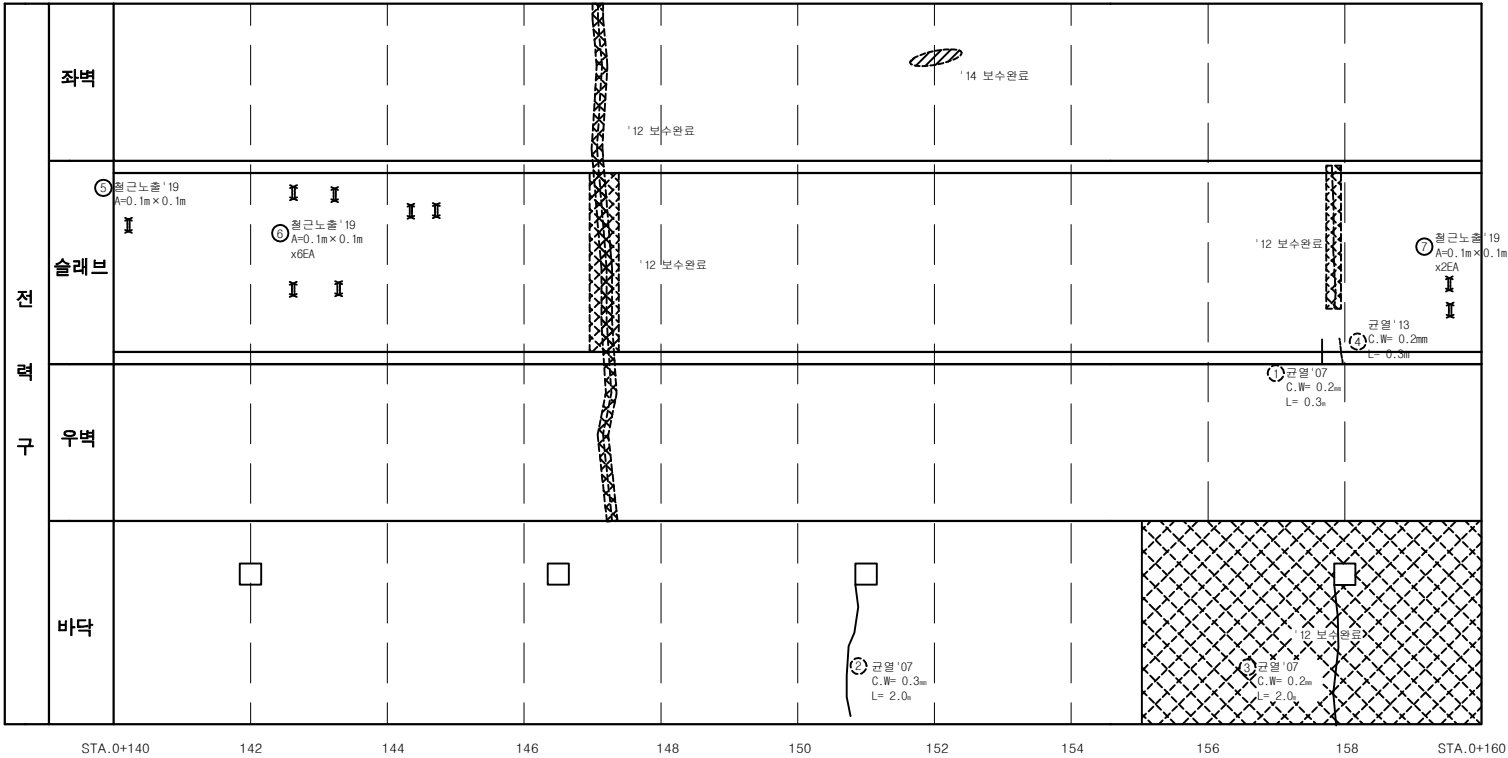
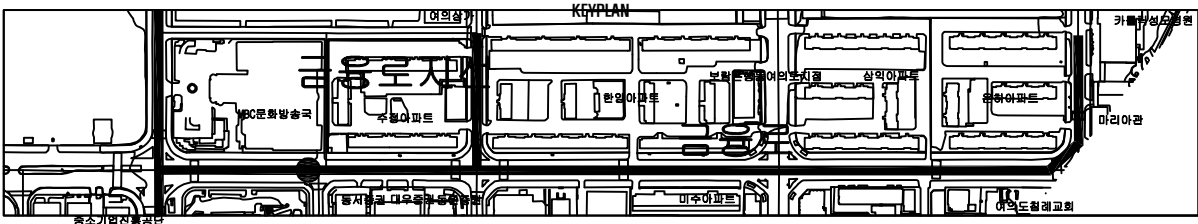
여의도 공동구 - 금융로 전력구 (STA. 0+140m ~ 0+160m)

| 연번 | 계통 | 연도 | 정비내용 | 정비구분 | | | | | 최종보수내역 | | | 비고 |
|---|---|---|---|---|---|---|---|---|---|---|---|---|
| 1 | 2007 | 구 | 구 | 구 | 구 | 구 | 구 | 구 | 구 | 구 | 구 | - |
| 2 | 2007 | 구 | 구 | 구 | 구 | 구 | 구 | 구 | 구 | 구 | 구 | - |
| 3 | 2007 | 구 | 구 | 구 | 구 | 구 | 구 | 구 | 구 | 구 | 구 | - |
| 4 | 2013 | 구 | 구 | 구 | 구 | 구 | 구 | 구 | 구 | 구 | 구 | - |
| 5 | 2019 | 구 | 구 | 구 | 구 | 구 | 구 | 구 | 구 | 구 | 구 | - |
| 6 | 2019 | 구 | 구 | 구 | 구 | 구 | 구 | 구 | 구 | 구 | 구 | - |
| 7 | 2019 | 구 | 구 | 구 | 구 | 구 | 구 | 구 | 구 | 구 | 구 | - |

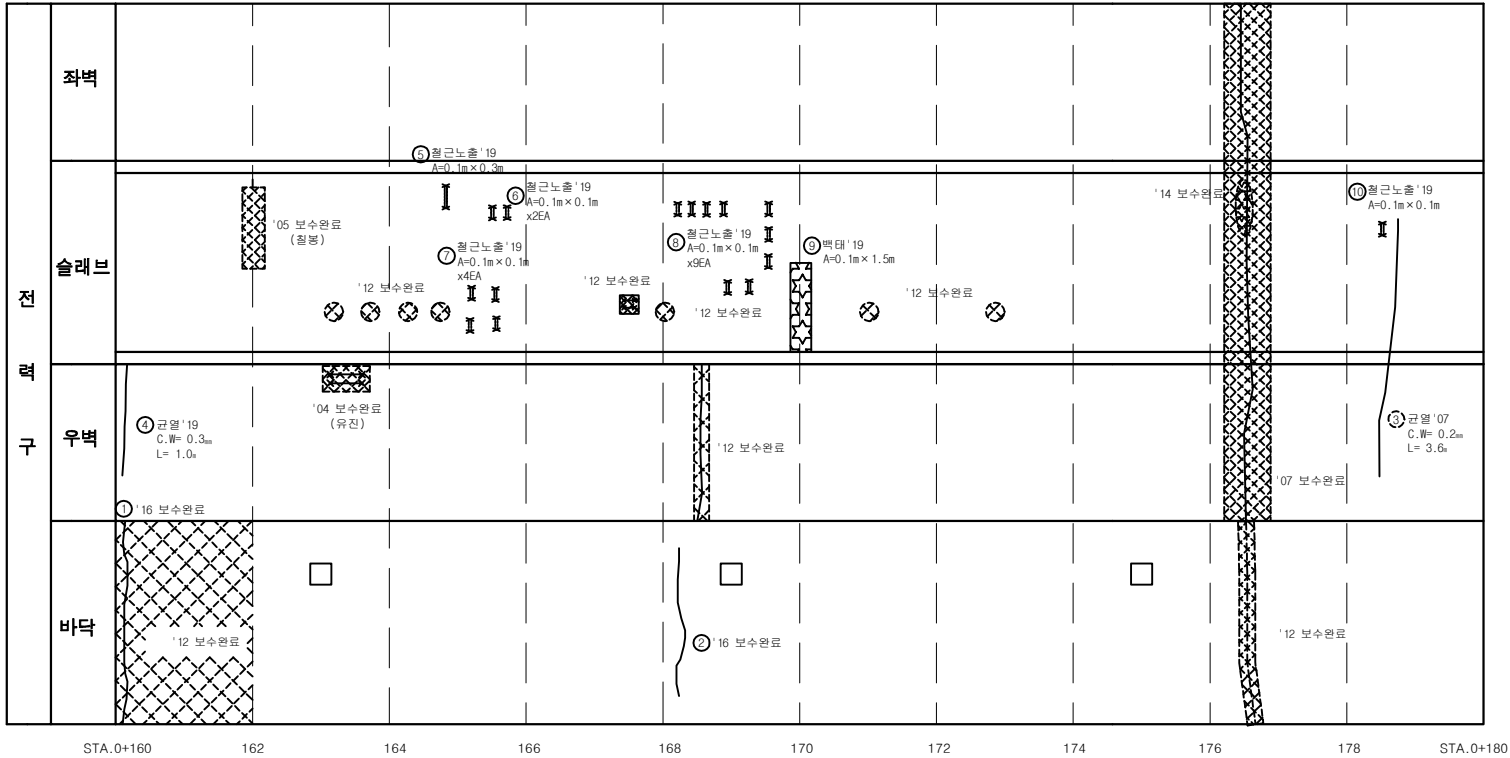
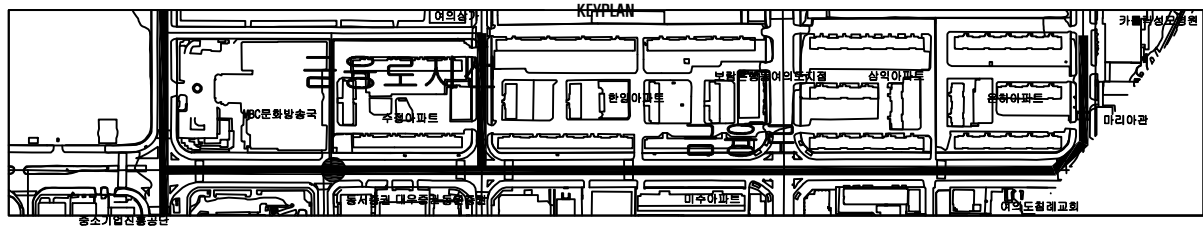
# 여의도 공동구 - 금융로 전력구 (STA. 0+160m ~ 0+180m)

| 연번 | 계통 번호 | 정밀조사 | 정밀조사구분 | | | | 정밀조사구분 | | | | 비고 |
|---|---|---|---|---|---|---|---|---|---|---|---|
| 1 | 2007 | 구분 | 0.4 | 2.00 | 2.00 | m | 1 | 2016 | 주요보수구분 | 338 | |
| 2 | 2007 | 구분 | 0.3 | 2.00 | 2.00 | m | 1 | 2016 | 주요보수구분 | 248 | |
| 3 | 2007 | 구분 | 0.2 | 3.00 | 3.00 | m | 1 | | | - | |
| 4 | 2019 | 구분 | 0.3 | 1.00 | 1.00 | m | 1 | | | - | 신규 |
| 5 | 2019 | 철근노출 | 0.1 | 0.30 | 0.03 | m | 1 | | | - | 신규 |
| 6 | 2019 | 철근노출 | 0.1 | 0.10 | 0.02 | m | 2 | | | - | 신규 |
| 7 | 2019 | 철근노출 | 0.1 | 0.10 | 0.04 | m | 4 | | | - | 신규 |
| 8 | 2019 | 철근노출 | 0.1 | 0.10 | 0.08 | m | 9 | | | - | 신규 |
| 9 | 2019 | 벽대 | 0.1 | 1.50 | 0.15 | m | 1 | | | - | 신규 |
| 10 | 2019 | 철근노출 | 0.1 | 0.10 | 0.01 | m | 1 | | | - | 신규 |

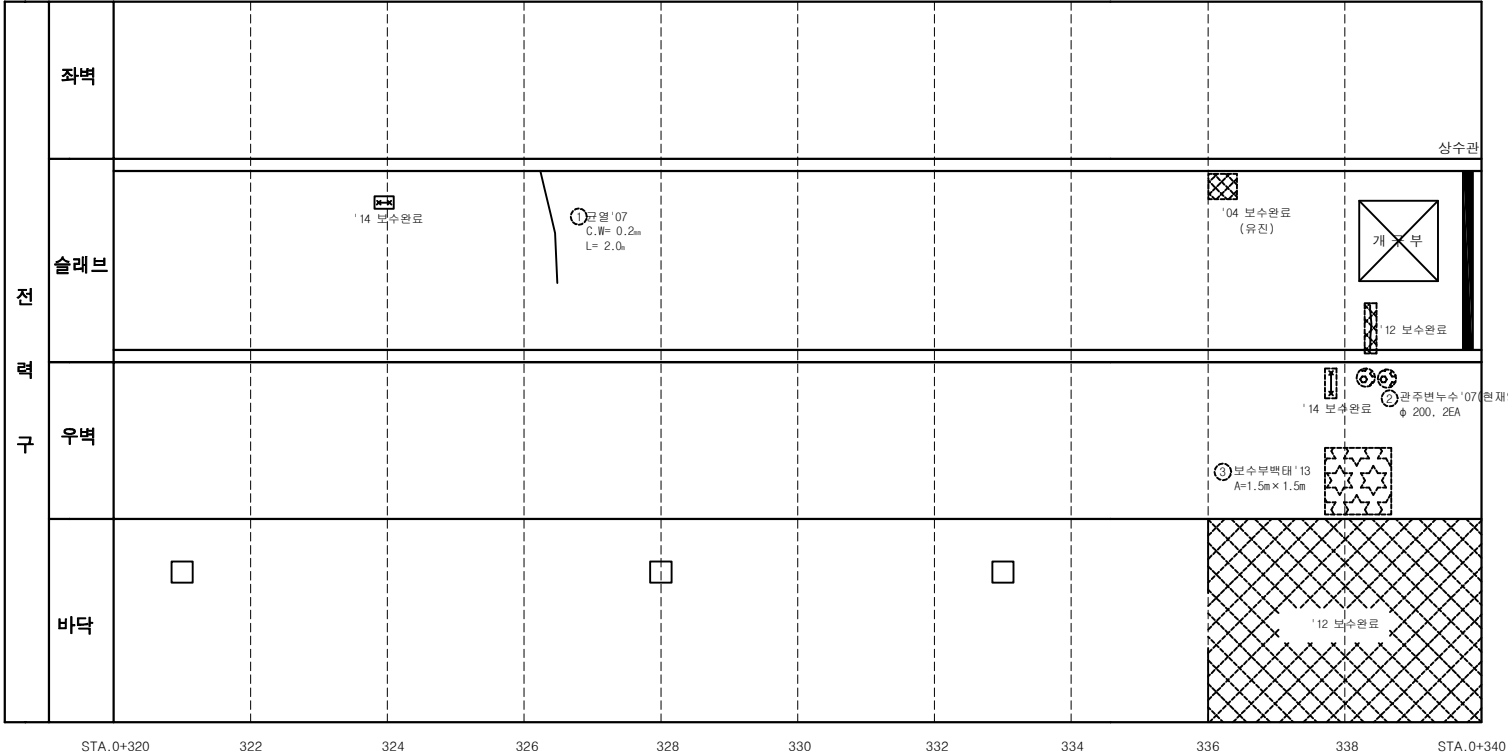
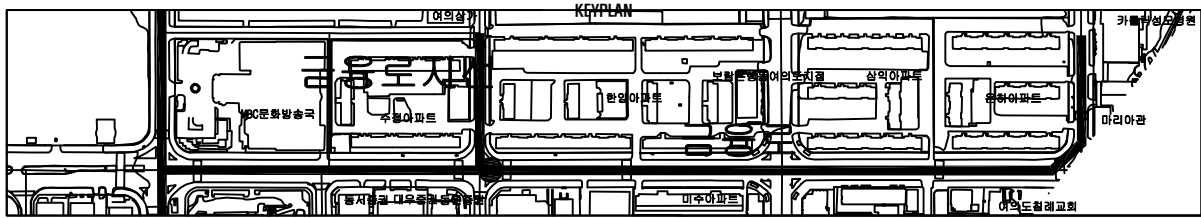
여의도 공동구 - 금융로 전력구 (STA.0+320 m ~ 0+340m)

| 연번 | 연도 | 구분 | 구분 | 구분 | | | | 구분 | | | | 비고 |
|---|---|---|---|---|---|---|---|---|---|---|---|---|
| 1 | 2007 | 구분 | 구분 | 구분 | 구분 | 구분 | 구분 | 구분 | 구분 | 구분 | 구분 | |
| 2 | 2007 | 구분 | 구분 | 구분 | 구분 | 구분 | 구분 | 구분 | 구분 | 구분 | 구분 | |
| 3 | 2013 | 구분 | 구분 | 구분 | 구분 | 구분 | 구분 | 구분 | 구분 | 구분 | 구분 | |

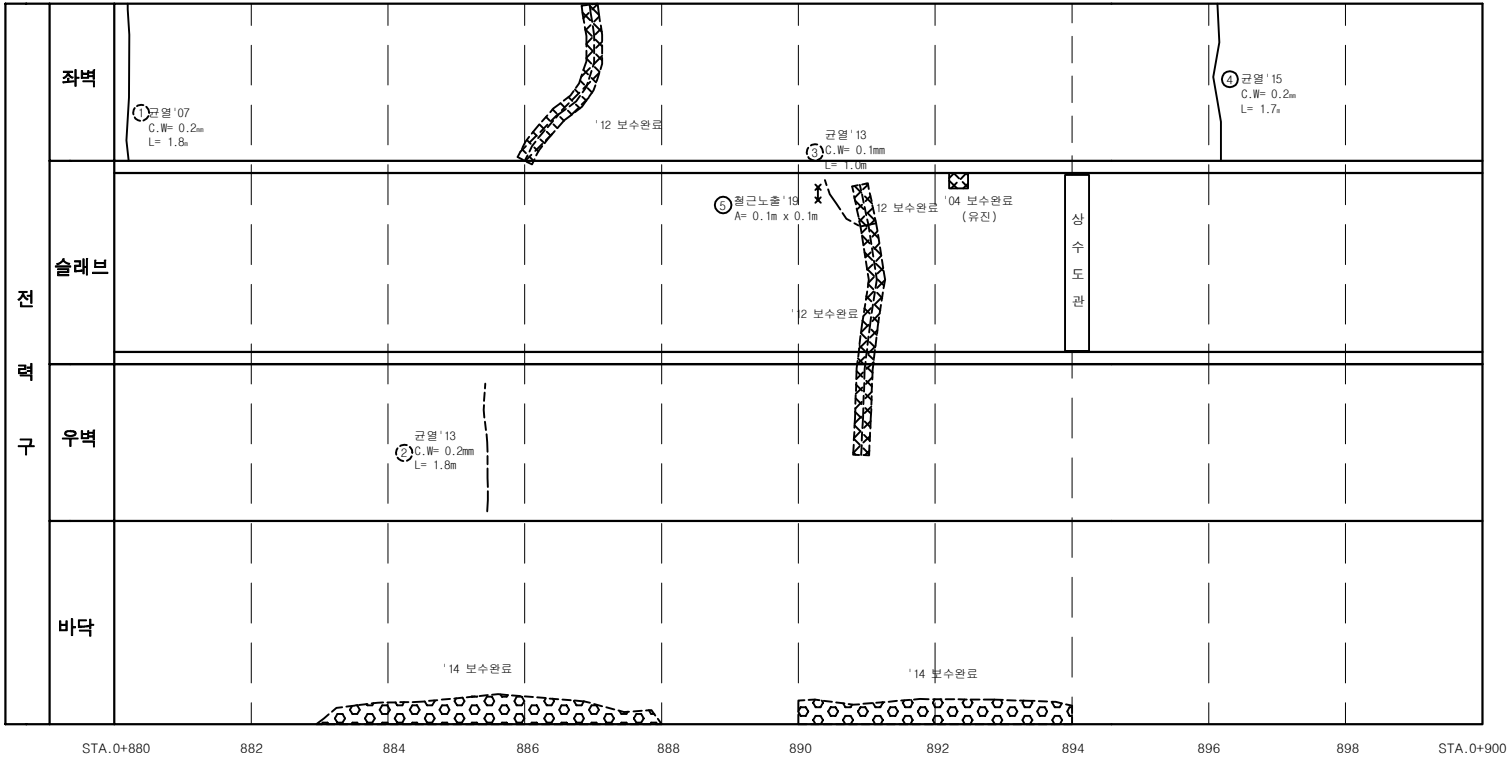
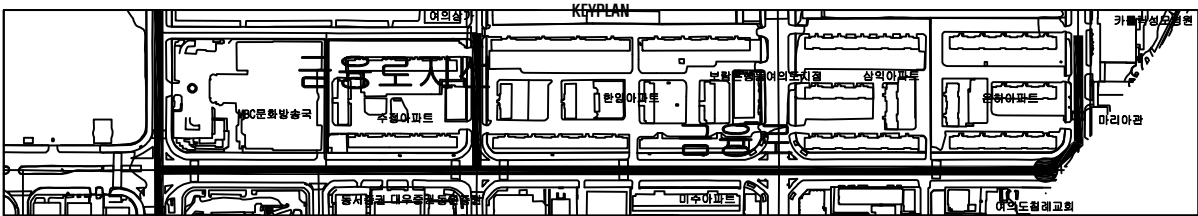
여의도 공동구 - 금융로 전력구 (STA.0+880 m ~ 0+900 m)

| 연번 | 측정년도 | 정밀조사내용 | 정밀조사구분 | | | | | 정밀조사내역 | | | |
|---|---|---|---|---|---|---|---|---|---|---|---|
| 1 | 2007 | 정밀 | 0.2 | 1.80 | 1.80 | m | 1 | | | | - |
| 2 | 2013 | 정밀 | 0.2 | 1.80 | 1.80 | m | 1 | | | | - |
| 3 | 2013 | 정밀 | 0.1 | 1.00 | 1.00 | m | 1 | | | | - |
| 4 | 2015 | 정밀 | 0.2 | 1.70 | 1.70 | m | 1 | | | | - |
| 5 | 2019 | 정밀 | 0.1 | 0.10 | 0.01 | m | 1 | | | | - |
