# 요 약 문

## 1.1 과업의 목적

| 구 분 | 내 용 | 구 분 | 내 용 |
|---|---|---|---|
| 구조물명 | 가락공동구 | 관리주체 | 서울시설공단 |

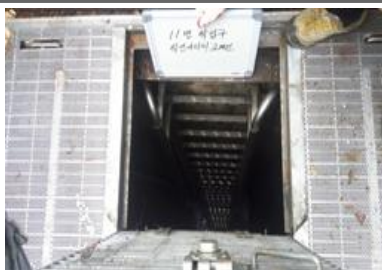
| 점 검 내 용 | 대 상 시 설 | 관 리 방 안 |
|---|---|---|
| 수직사다리 및 철재계단 교체대상 | #8, #11, #14, #15, #19, #21, #27 | 철재계단 교체 |

#11 작업구 수직사다리 현황

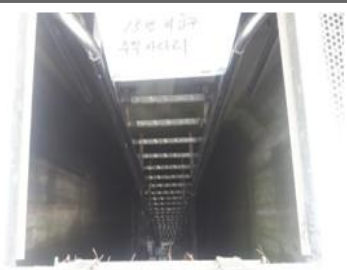
#14 작업구 수직사다리 현황

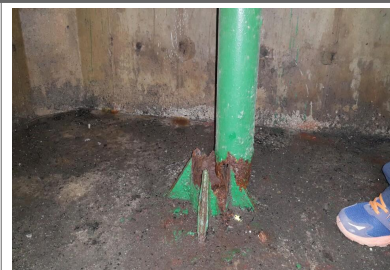
#19 철재계단 노후/지지대 파손

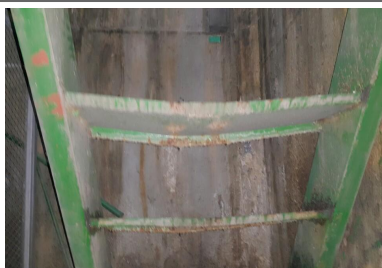
#21 작업구 철재계단 노후/변형

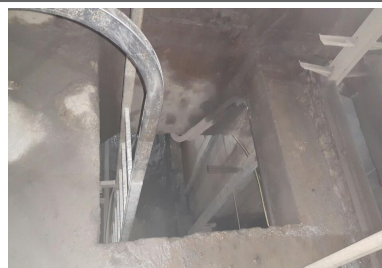
| 점 검 내 용 | 대 상 시 설 | 관 리 방 안 |
|---|---|---|
| 집수정 안전난간 미설치 | #5, #9, #11, #13 | 안전난간 신설 |

#11 집수정 안전난간 미설치

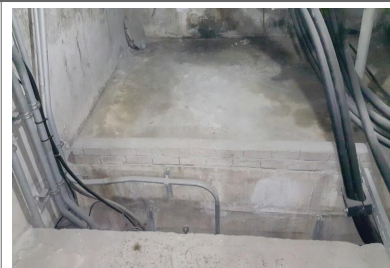
#13 집수정 안전난간 미설치

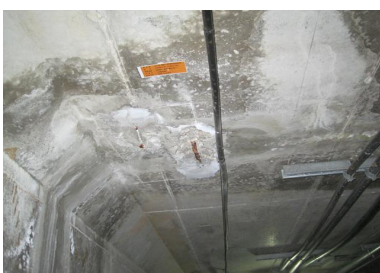
- 가락 공동구에 대한 금회 정밀안전점검 결과, 일부구간 피복부족 및 철근부식에 의한 철근노출이 국부적으로 발생된 것으로 조사됨

중대로 상수구 철근노출

- 금회 점검시 조사된 철근노출의 경우 대부분 기존 손상이력이 확인된 기존 손상으로 시공초기 시공미흡, 일부구간 전반적인 피복부족, 우수유입에 의한 철근부식 등에 의해 발생한 손상으로 판단됨. 해당 손상부의 경우 반발경도 및 탄산화 시험 결과 양호한 상태인 것으로 확인되었으며, 손상부의 경우 손상의 진전 방지 및 구조물의 내구성 증진을 위한 단면보수, 방청 및 장기적 유지관리 방안으로 탄산화 보수 등의 조치가 필요하다.

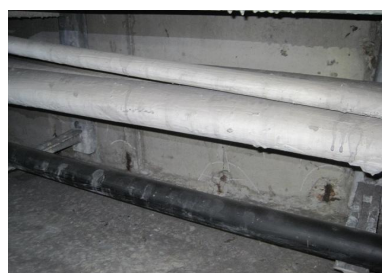
오금로 상수,통신구 철근노출

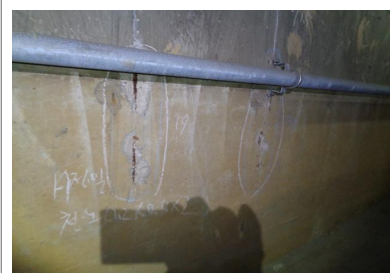
송이로 통신구 철근노출
