2019년 공동구  
정밀안전점검 용역

## 제 3 장 현장조사 및 시험

본 가락공동구는 송파구 오금동 일대에 위치한 개착식 Box형 철근콘크리트 구조물로 전력구 및 통신구 등의 본선 구조물과 작업구 및 환기구 등의 부대시설물로 구성되어 있으며, 1987년 준공후 32년간 공용되고 있다.

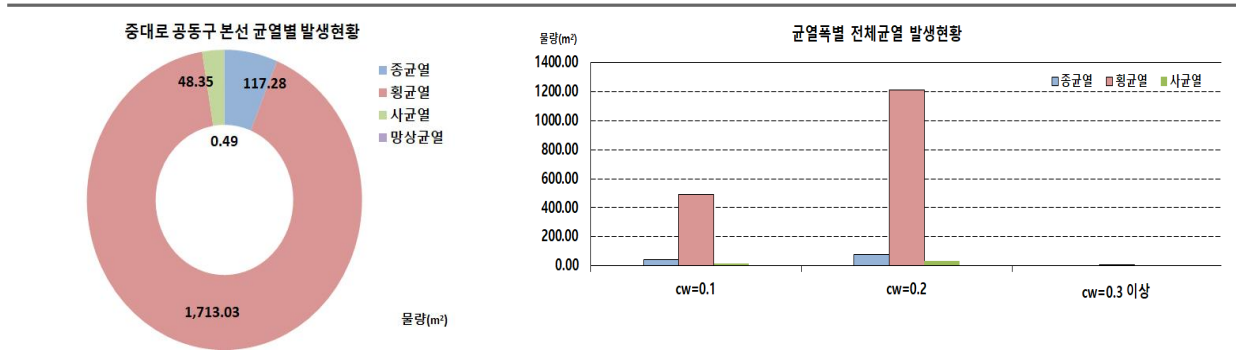
[그림 3.2.1] 구조형식별 균형 발생 현황

중대로 공동구 본선 구간 균열의 대표유형은 횡방향 균열이며, 대부분 cw=0.3mm 미만의 균열로 발생한 것으로 확인되었다.

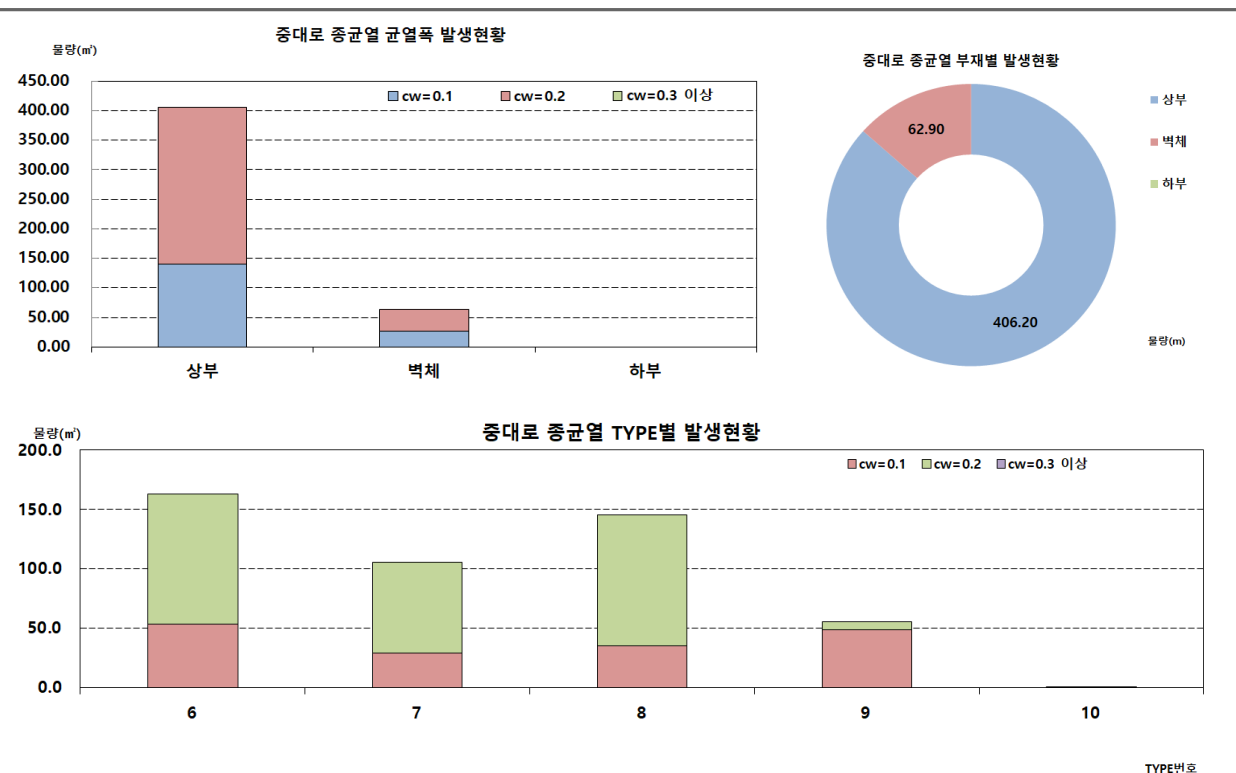
[그림 3.2.2] 중균열 발생현황

중방향 균열은 주로 대단면 BOX 상부슬래브 및 벽체에서 조사되었다. 중방향 균열의 손상 위치 및 현황을 분석한 결과 상부슬래브의 중앙부(응력 취약부), 전차선 설치를 위한 앵커볼트 삽입부, 시공 이음부에서 균열이 발생한 것으로 확인되었다. 해당 구간의 중방향 균열은 기 점검에서 지속적으로 확인된 손상으로 균열의 진전은 없는 것으로 확인되었으나, 금회 점검시 일부구간 균열의 추가 발생이 조사되었다. 중대로에 발생한 균열의 경우 cw=0.3mm미만의 균열로, 보수보다는 주기적인 점검을 통한 유지관리를 실시하는 것이 바람직할 것으로 판단된다.

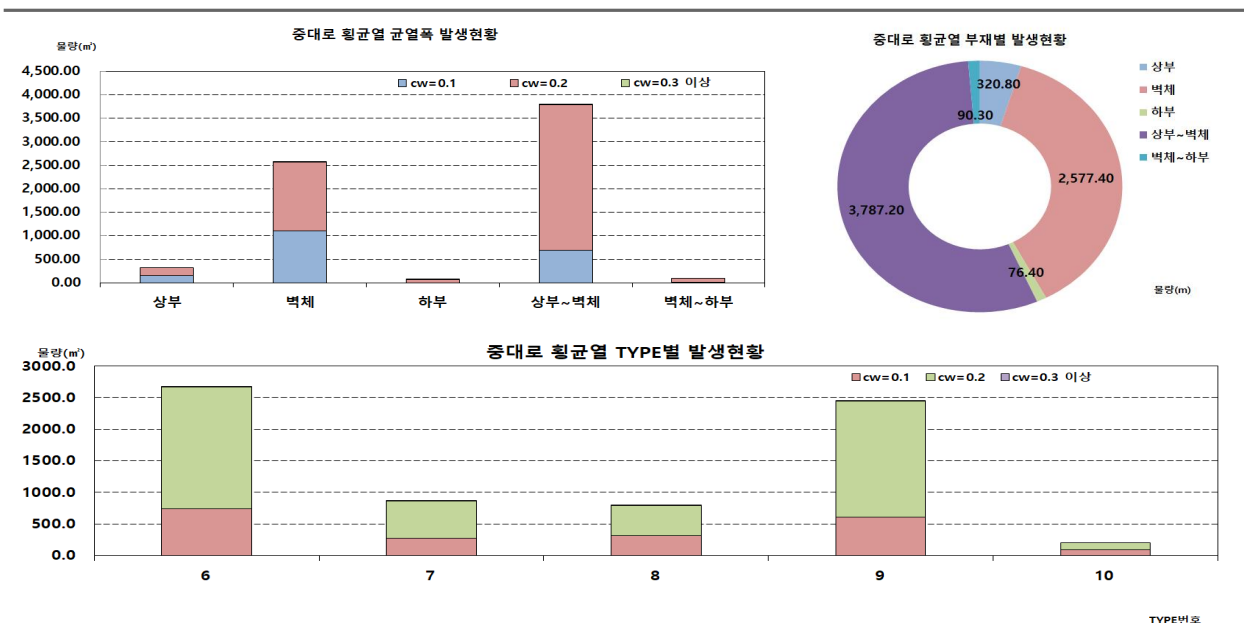
[그림 3.2.3] 횡균열 발생현황

횡방향 균열은 전 구간의 천장 및 벽체, 바닥부 등에서 균열폭 0.1~1.0mm로 다양하게 분포되어 조사되었다. 손상의 발생위치 및 형태를 분석한 결과, 시공초기 건조수축 및 공용 중 온도변화에 따른 콘크리트 신축작용 등의 재료적 특성에 의해 발생한 비구조적 균열로 분석된다. 해당 구간의 횡방향 균열은 기 점검에서 지속적으로 확인된 손상으로 금번 조사 시 일부구간 균열의 추가 발생이 확인되었으며, 손상 정도는 경미한 것으로 판단된다. 발생한 cw=0.3mm미만의 균열에 대해서는 보수보다는 주기적인 점검을 통한 유지관리를 실시하는 것이, cw=0.3mm이상의 균열에 대해서는 손상의 진전 방지 및 구조물의 내구성저하 방지를 위한 주입보수, 충전보수 등을 실시하는 것이 바람직 할 것으로 판단된다.

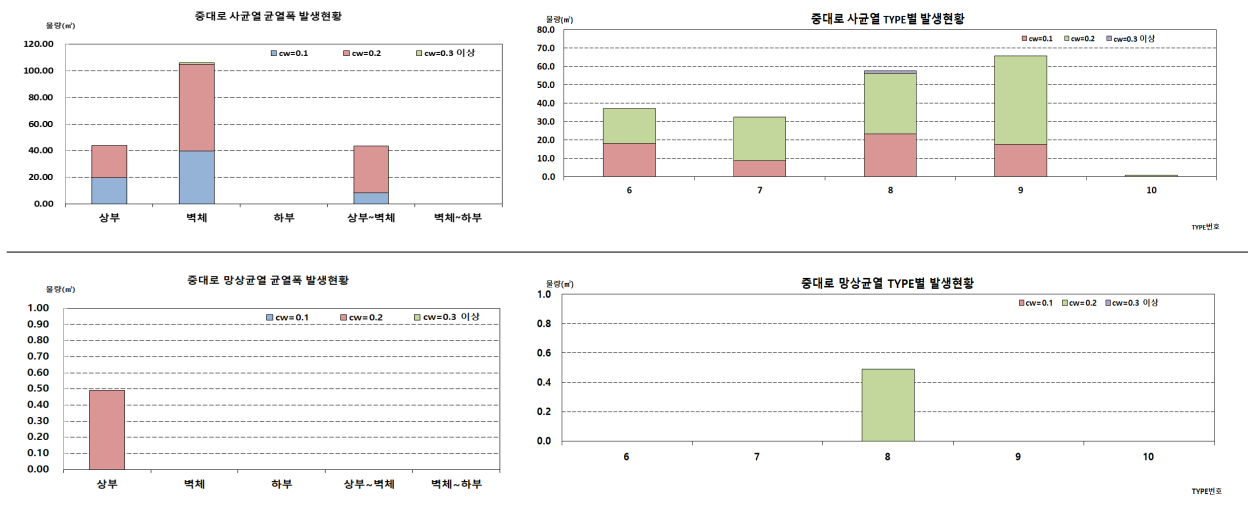
[그림 3.2.4] 사균열 및 망상균열 발생현황

사방향 균열은 일부 구간 시공이음부 및 현처부, 간격재 삽입부 등에서 국부적으로 조사되었다. 발생한 균열은 폭 0.1mm~0.3mm로 다양하게 분포되어 있으며, 이에  $cw=0.3mm$ 미만의 균열은 주기적인 점검을 통한 유지관리를 실시하는 것이 바람직 할 것으로 판단된다. 또한,  $cw=0.3mm$ 이상의 균열의 경우 손상의 진전 방지 및 구조물의 내구성 증진을 위한 주입보수 등의 조치가 요망된다.

망상균열은 상부슬래브 일부구간에서 국부적으로 조사되었다. 발생원인은 시공초기 수화열 및 다짐불량으로 인한 손상으로 분석되며, 균열폭이 0.3mm미만임을 감안하여 보수보다는 주기적인 점검을 통한 유지관리 후 손상 진전 유무에 따라 보수를 실시하는 것이 적절하다고 판단된다.

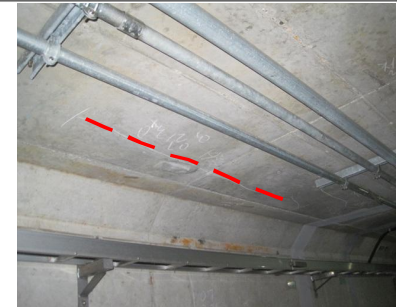
| 0K035 상부슬래브<br>중균열(0.2mm/2.2m) | 0K490 좌벽체<br>횡균열(0.2mm/2.1m) | 0K704 좌벽체<br>사균열(0.2mm/1.8m) |

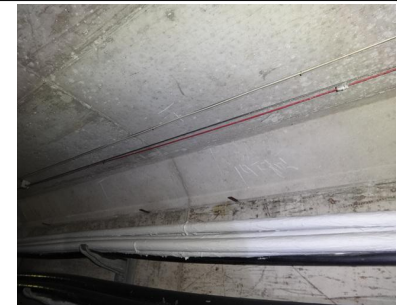
| 1K282 우벽체<br>횡균열(0.3mm/2.3m) | 1K258 좌벽체<br>사균열(0.2mm/2.3m) | 2K164 상부슬래브<br>횡균열(0.2mm/0.8m) |

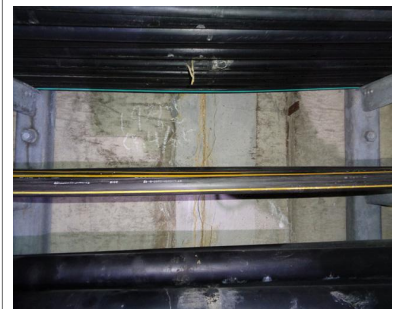
Sta.1540~1560m Type ④ 균열 0.4/2.5

본선 구간 외관조사시 일부구간에서  $cw=0.3\text{mm}$ 이상의 균열이 조사되었다. 기 조사된 균열의 경우 손상규모 1~4m 내외의 불연속적이고 단속적인 비구조적 균열로 조사되었으나, 손상의 진전 방지 및 구조물의 내구성 저하 방지를 위한 보수가 필요한 상태인 것으로 확인되었다. 이에 해당 균열의 경우 지속적인 추적관리가 필요한 것으로 판단되며, 추적관리 대상 구간에 대해서는 향후 정밀안전점검시 손상의 보수 여부 및 재손상 여부 등을 지속적으로 관찰하여 진행성 여부를 관찰하고 필요시 보다 체계적인 진행성 판단의 위해 균열척 등의 측정장비 부착 등을 고려할 필요가 있다고 판단된다.

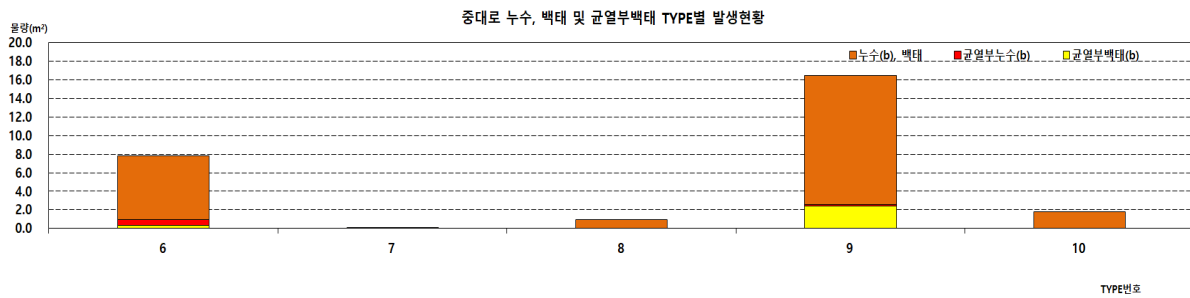
[그림 3.2.5] 누수 및 백태 발생현황

금회 점검시 조사된 누수 및 균열부 누수의 경우 대상 구조물의 외벽체 하단부 및 상부슬래브를 중심으로 기존 균열부와 수밀성이 저하된 구체 일부구간을 통해 누수가 발생된 것으로 확인되었다. 발생한 누수는 대부분 기존 손상부를 통하여 스며나오는 경미한 수준(손상등급=b)으로 조사되었으며, 공용년수 증가에 따른 시공이음부 또는 거푸집 연결부(폼타이 설치부)의 수밀성이 저하되어 발생한 것으로 판단된다. 금회 점검결과 기존 손상이력이 확인되지 않는 신규손상은 대부분 기존 균열부와 시공이음부 등을 통한 누수 손상으로 현장 관계자 청문결과 계절변화에 따라 누수량의 변동이 발생되고 있는 것으로 확인되어 계절변화에 따른 지하수위 상승 등이 주요원인으로 판단된다. 누수는 전반적인 손상의 규모가 크지는 않으나 장기 방치 시 인접 콘크리트 열화 및 철근 부식으로 진전되어 손상이 확대 될 가능성이 높으므로 손상의 정도에 따른 누수보수가 필요한 것으로 판단된다. 또한 일부구간 조사된 백태의 경우 누수를 동반하지 않은 상태로 조사되었으며, 기존 균열 및 보수부 주변에서 조사되어 기존 누수부 보수후 잔여손상으로 판단되나 대상 구조물의 누수 손상이 계절변화에 따른 지하수위 변동에 따라 일시적인 누수발생이 진행될 수 있으므로 표면보수 후 재손상 발생여부에 대하여 지속적인 주의관찰 이 필요할 것으로 판단된다.

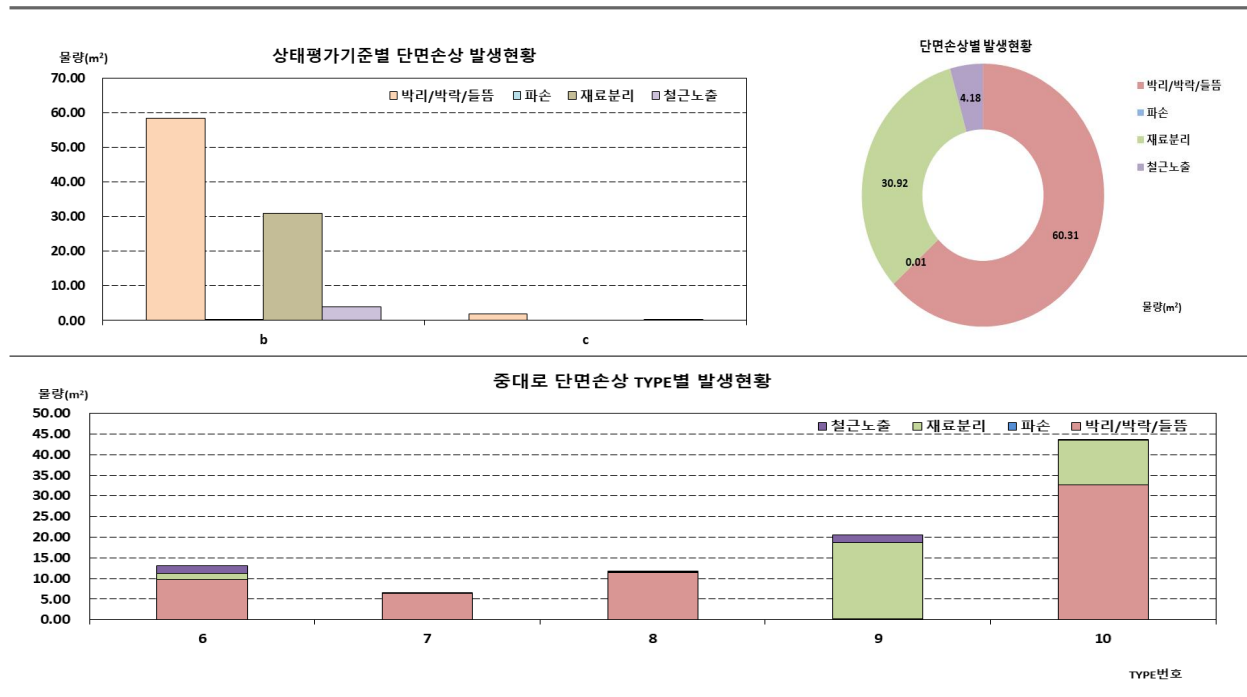
[그림 3.2.6] 단면손상 발생현황

단면손상은 박리, 박락, 들뜸, 파손, 재료분리, 철근노출 등이 조사되었으며, 일부 보수부의 경우 보수시 마감미흡 및 기존 콘크리트와 보수재간 수축량 차이 등에 의한 보수부 들뜸, 박락, 보수재 박리 등의 손상이 확인되었다.

소규모의 재료분리(다짐불량)는 단기적인 보수보다는 주기적인 점검을 통한 유지관리 후 손상 진전에 따라 단면보수를 실시하는 것이 적절하다고 판단된다. 특히, 박락 및 철근노출은 철근부식이 진전되어 발생한 손상으로 손상 확대를 방지하기 위한 우선적인 방청 및 단면보수가 필요하다.

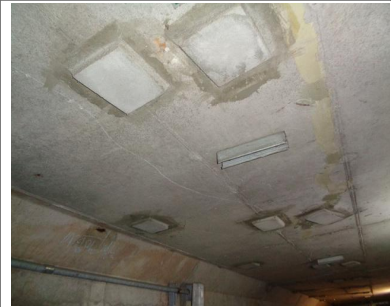
| 구분 | 주요손상 | 발생원인 | 관리방안 |
|---|---|---|---|
| #3 | 335m(통신)<br>- 수평구 슬래브 철근노출<br>- 수평구 슬래브 횡방향 균열(cw=0.2mm) | - 피복부족<br>- 건조수축 | - 단면보수(방청)<br>- 유지관리 |

#3 중균열(cw=0.2mm)

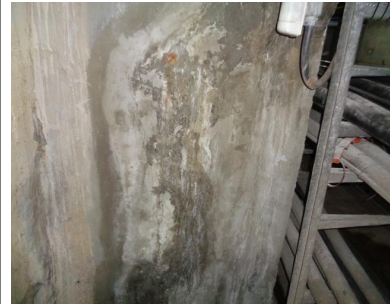
| 구분 | 주요손상 | 발생원인 | 관리방안 |
|---|---|---|---|
| #10 | 1488m(통신)<br>- 수평구 벽체 수직균열(cw=0.1~0.2mm)<br>- 수평구 부분 백태 | - 건조수축, 온도신축<br>- 우기시 외부 우수 유입, 결로 | - 유지관리<br>- 표면보수 |

#10 백태

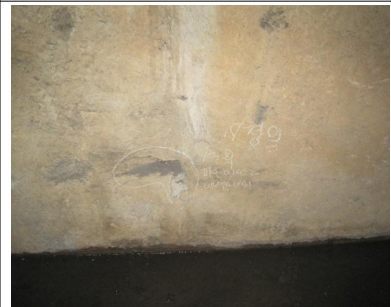
| 구분 | 주요손상 | 발생원인 | 관리방안 |
|---|---|---|---|
| #15 | 2181m(통신) - 수평구 슬래브 망상균열(cw=0.1mm)<br>- 수평구 벽체 균열(cw=0.2mm)<br>- 수평구 벽체 백태<br>- 수평구 벽체 파손 | - 건조수축, 온도신축<br>- 건조수축, 온도신축<br>- 우기시 외부 우수 유입<br>- 공용층 충격 | - 유지관리<br>- 유지관리<br>- 표면보수<br>- 단면보수 |

#15 파손

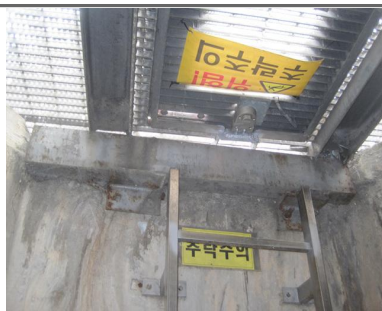
- 스틸그레이팅은 전 구간 콘크리트 걸침턱에 의해 지지되는 것으로 조사되었으며, 스틸그레이팅 하단에 붕괴방지용 보강재가 시공되어 있는 것으로 조사됨 #1, #8, #15 구간의 경우 외부 우수유입, 공용기간 증가에 의한 보강재 부식이 조사되었으며, #8의 경우 보강재 볼트 미체결이 조사되어 볼트 체결 등의 조치가 요망됨
- #14구간의 콘크리트 걸침턱에서 조사된 콘크리트 파손은 시공초기 작업간 충격 및 경년열화 등에 의한 소규모 단면손상으로 기능성 확보와 유지관리 차원에서 단면보수를 제안함
- #15구간의 콘크리트 걸침턱에서 조사된 이격은 기존 콘크리트와 그레이팅 레벨조정을 위해 추가 시공된 콘크리트간 접합부에서 발생한 손상으로 유지관리 차원에서 주입보수를 제안함

#8 보강재 부식

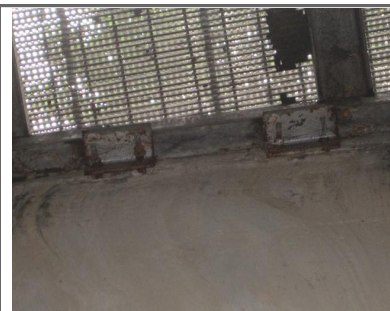
#15 보강재 부식

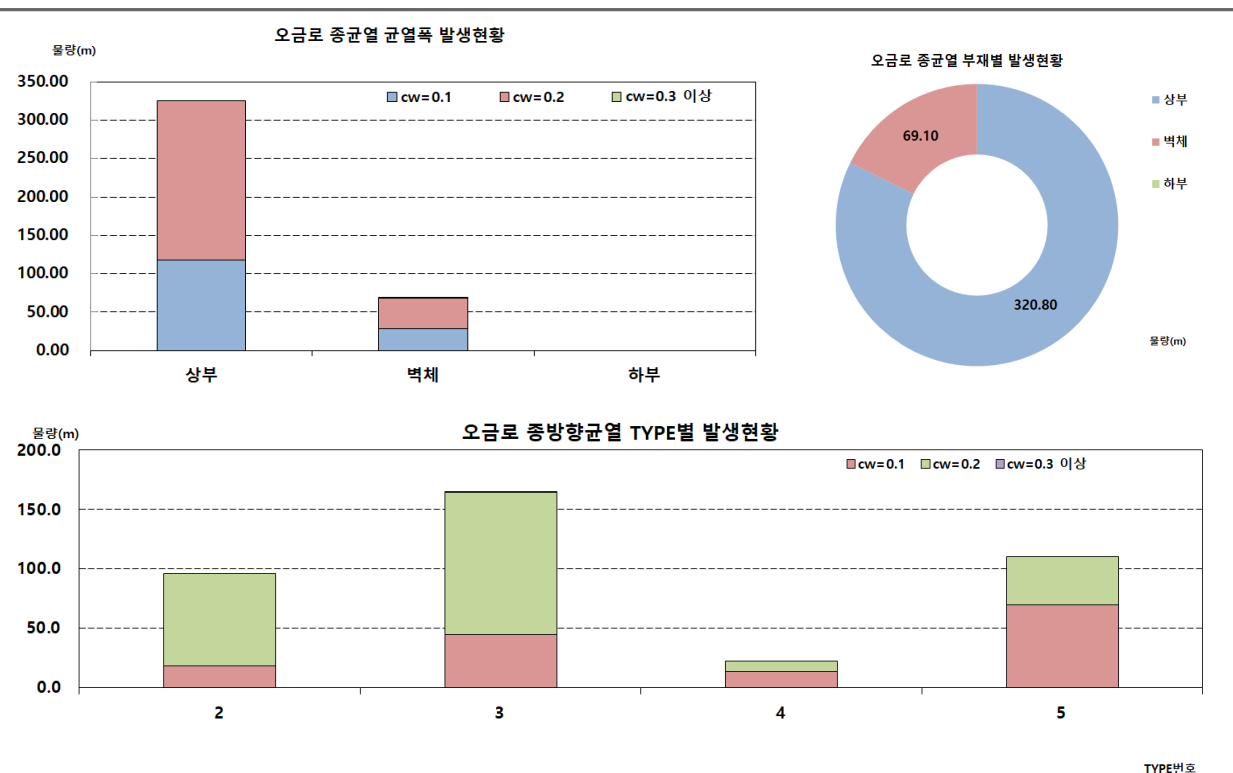
[그림 3.2.9] 중균열 발생현황

중방향 균열은 주로 대단면 BOX 상부슬래브 및 벽체에서 조사되었다. 중방향 균열의 손상 위치 및 현황을 분석한 결과 상부슬래브의 중앙부(응력 취약부), 전차선 설치를 위한 앵커볼트 삽입부, 시공 이음부에서 균열이 발생한 것으로 확인되었다. 해당 구간의 중방향 균열은 기 점검에서 지속적으로 확인된 손상으로 균열의 진전 및 추가 발생한 균열은 없는 것으로 확인되었다. 이에 cw=0.3mm미만의 균열에 대해서는 보수보다는 주기적인 점검을 통한 유지관리를 실시하는 것이 바람직할 것으로 판단된다. 또한 일부구간 발생한 cw=0.3mm이상의 균열에 대해서는 손상방지를 위한 주입보수 등의 조치가 요망된다.

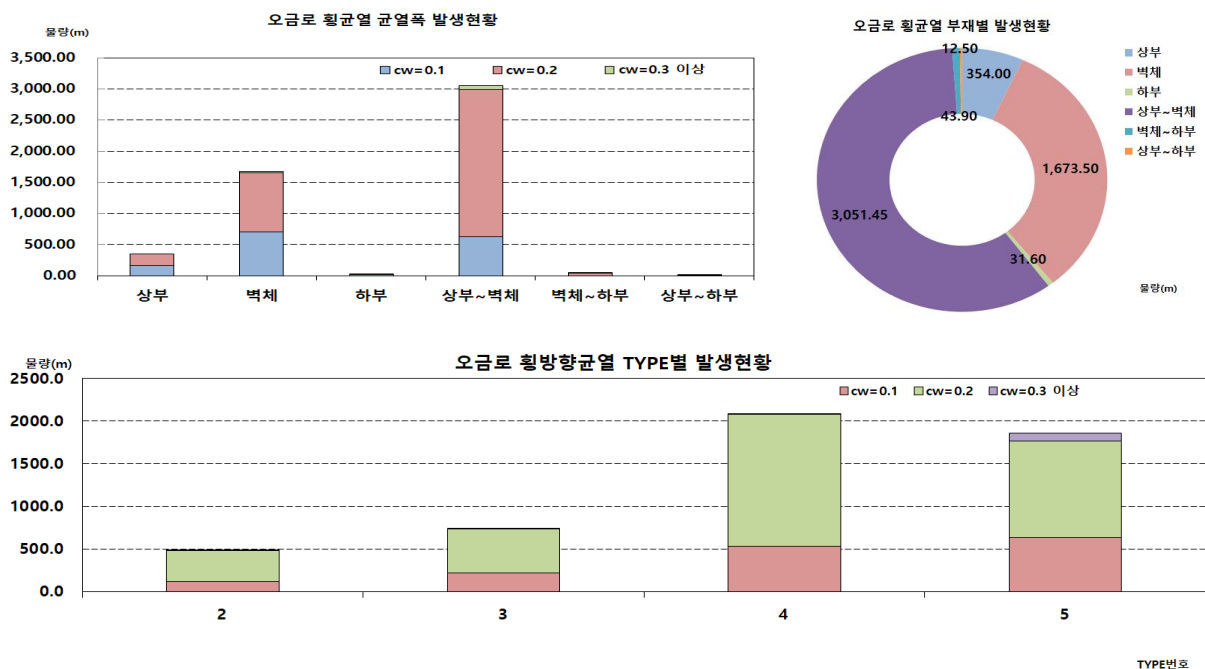
[그림 3.2.10] 횡균열 발생현황

횡방향 균열은 전 구간의 천장 및 벽체, 현처부, 바닥에서 균열폭 0.1~0.5mm로 다양하게 분포되어 조사되었다. 손상의 발생위치 및 형태를 분석한 결과, 시공초기 건조수축 및 공용 중 온도변화에 따른 콘크리트 신축작용 등의 재료적 특성에 의해 발생한 비구조적 균열로 분석된다. 해당 구간의 횡방향 균열은 기 점검에서 지속적으로 확인된 손상으로 금번 조사시 일부구간 균열의 추가 발생이 확인되었으며, 일부 균열의 경우 손상의 진전이 발생된 것으로 조사되었다. 기존 점검 이후 일부 균열의 경우 보수를 실시한 것으로 확인되었으며, 현재 보수부의 상태는 양호한 것으로 조사되었다. 발생한 cw=0.3mm미만의 균열에 대해서는 보수보다는 주기적인 점검을 통한 유지관리를 실시하는 것이 바람직할 것으로 판단되며, cw=0.3mm이상의 균열에 대해서는 손상의 진전 방지 및 구조물의 내구성 증진을 위한 주입보수, 충전보수 등의 조치가 요망된다.

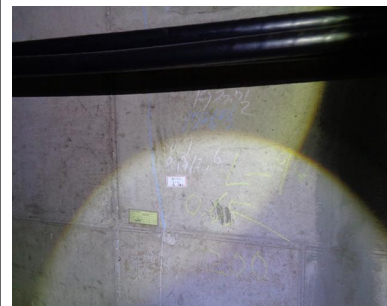
Sta.1880~1900m Type ② 균열 0.3/2.6

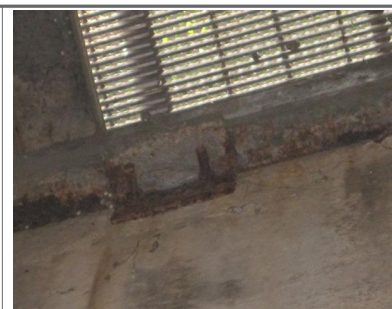
#29 출입구 보강재 부식

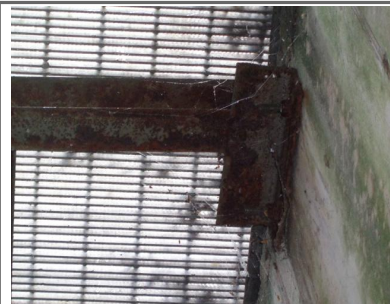
#11 출입구 그레이팅 보강재 부식

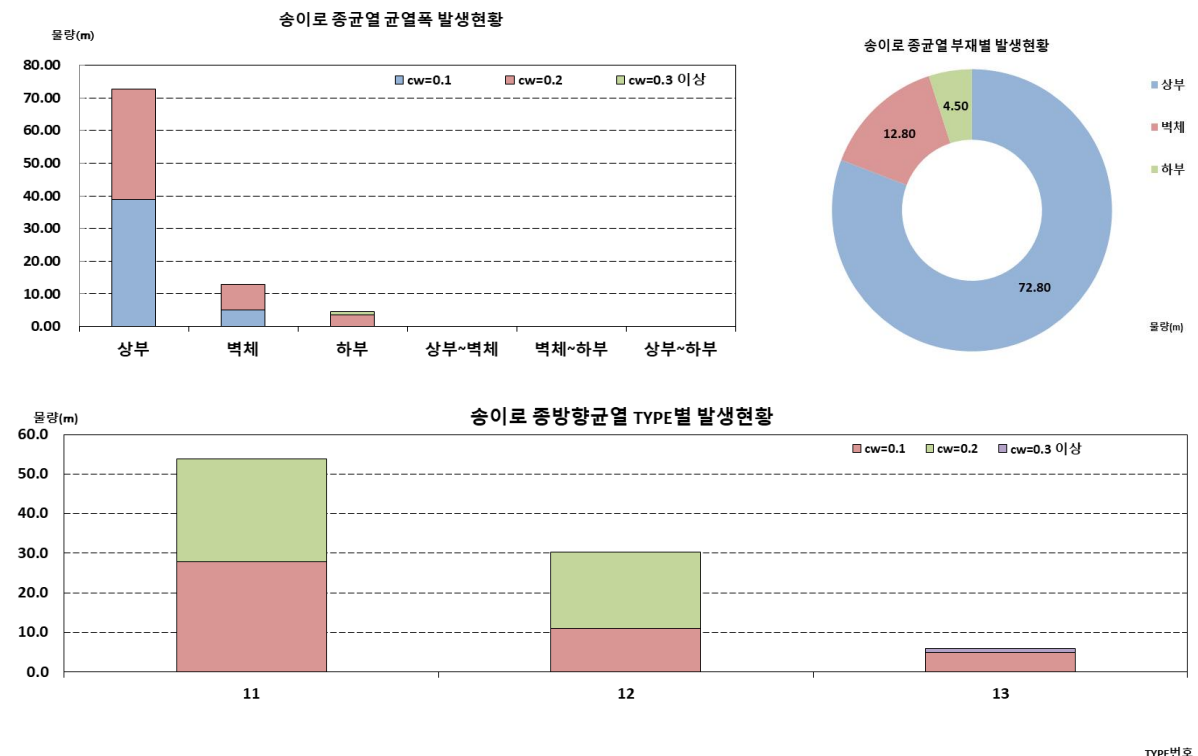
[그림 3.2.16] 중균열 발생현황

중방향 균열은 주로 대단면 BOX 상부슬래브 및 바닥슬래브, 벽체에서 조사되었다. 중방향 균열의 손상 위치 및 현황을 분석한 결과 상부슬래브의 중앙부(응력 취약부), 전차선 설치를 위한 앵커볼트 삽입부, 시공 이음부에서 균열이 발생한 것으로 확인되었다. 해당 구간의 중방향 균열은 기 점검에서 지속적으로 확인된 손상으로 균열의 진전 및 추가 발생된 균열은 없는 것으로 확인되었다. 이에 cw=0.3mm미만의 균열에 대해서는 보수보다는 주기적인 점검을 통한 유지관리를 실시하는 것이 바람직할 것으로 판단된다. 또한 점검시 조사된 cw=0.3mm이상 균열의 경우에는 손상의 발생 부재가 바닥슬래브이며, 손상 정도가 경미하여 주입보수 보다는 표면보수 등의 보수가 바람직 할 것으로 판단된다.

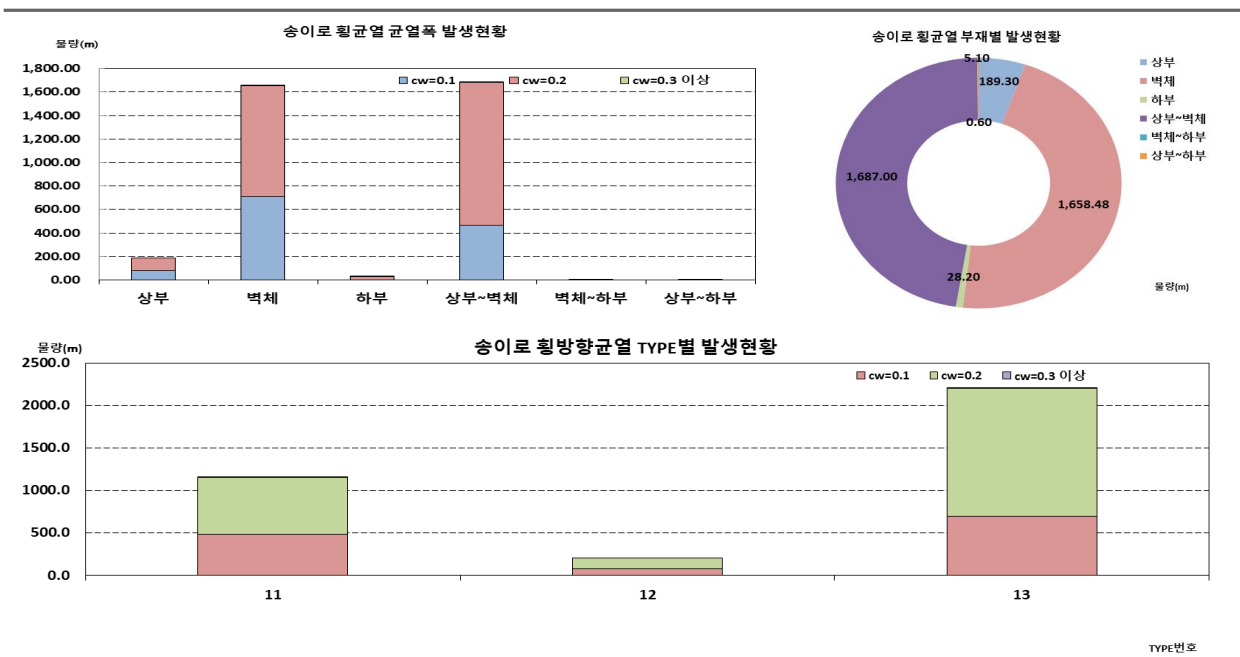
[그림 3.2.17] 횡균열 발생현황

횡방향 균열은 전 구간의 상부슬래브 및 벽체, 현처부 등에서 균열폭 0.1~0.3mm로 다양하게 분포되어 조사되었다. 손상의 발생위치 및 형태를 분석한 결과, 시공초기 건조수축 및 공용 중 온도변화에 따른 콘크리트 신축작용 등의 재료적 특성에 의해 발생한 비구조적 균열로 분석된다. 해당 구간의 횡방향 균열은 기 점검에서 지속적으로 확인된 손상으로 금번 조사시 일부구간 균열의 추가 발생이 확인되었으며, 손상 정도는 경미한 것으로 판단된다. 기 점검 이후 균열 폭 0.3mm내·외의 일부 균열의 경우 보수를 실시한 것으로 확인되었으며, 보수부는 재손상이 없는 양호한 상태인 것으로 조사되었다. 미 보수된 손상의 경우 cw=0.3mm미만의 균열에 대해서는 보수보다는 주기적인 점검을 통한 유지관리를 실시하는 것이 바람직할 것으로 판단되며, cw=0.3mm이상의 균열에 대해서는 손상의 진전 방지 및 구조물의 내구성 증진을 위한 주입보수 등의 조치가 요망된다.

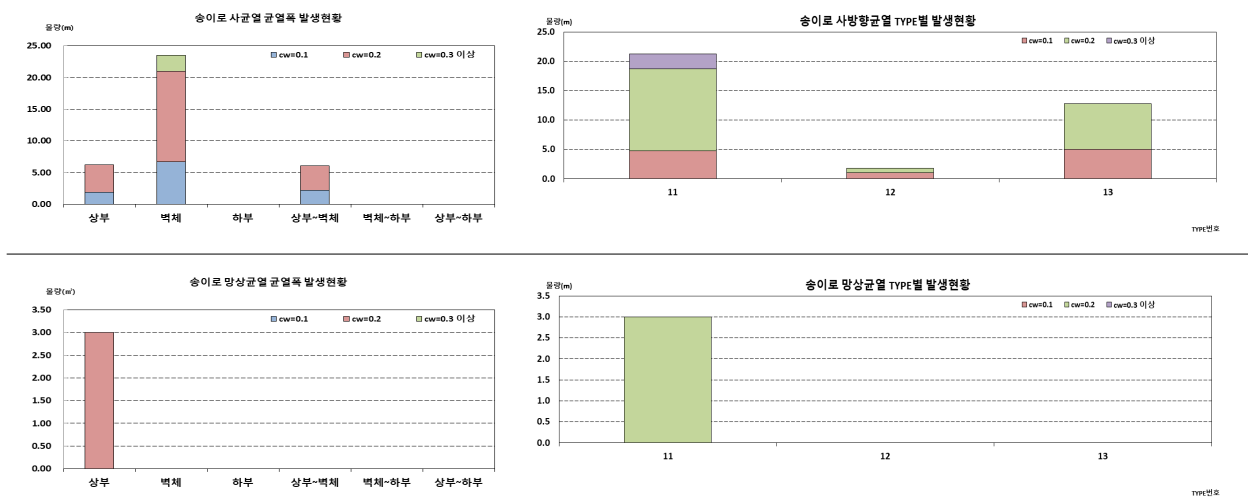
[그림 3.2.18] 사균열 및 망상균열 발생현황

사방향 균열은 일부 구간 시공이음부 및 현처부, 간격재 삽입부 등에서 국부적으로 조사되었다. 발생한 균열은 폭 0.1mm~0.3mm로 다양하게 분포되어 있으며, 이에  $cw=0.3\text{mm}$ 미만의 균열은 주기적인 점검을 통한 유지관리를 실시하는 것이 바람직 할 것으로 판단된다. 또한,  $cw=0.3\text{mm}$ 이상의 균열의 경우 손상의 진전 방지 및 구조물의 내구성 증진을 위한 주입보수 등의 조치가 요망된다.

망상균열은 일부 상부슬래브에서 국부적으로 조사되었다. 발생원인은 시공초기 수화열 및 다짐불량으로 인한 손상으로 분석되며, 균열 폭이 0.3mm미만임을 감안하여 보수보다는 주기적인 점검을 통한 유지관리 후 손상 진전 유무에 따라 보수를 실시하는 것이 적절하다고 판단된다.

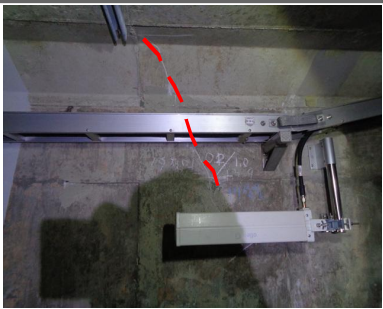
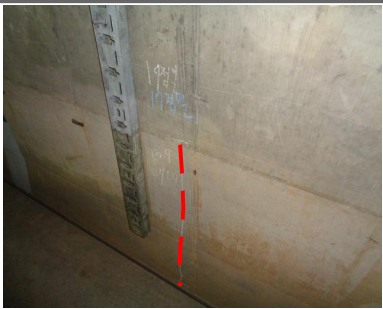
| OK007 좌벽체<br>사균열(0.2mm/1.0m) | OK055 상부슬래브<br>망상균열(1.0m×3.0m, $cw=0.2$ ) | OK584 우벽체<br>횡균열(0.2mm/1.0m) |

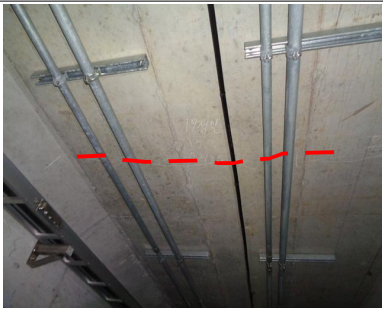
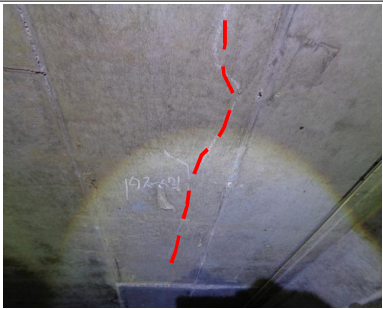
| OK664 상부슬래브<br>횡균열(0.2mm/3.5m) | OK733 우벽체<br>횡균열(0.3mm/2.1m) | OK810 상부슬래브<br>종균열(0.2mm/1.2m) |

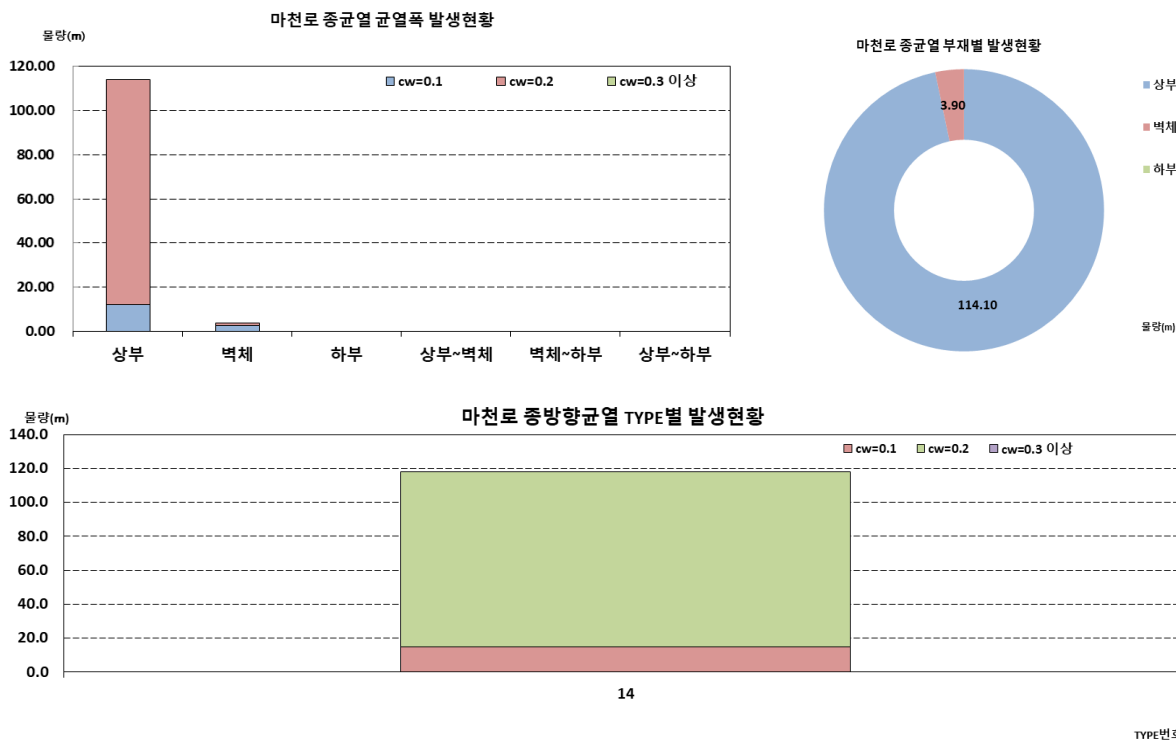
[그림 3.2.22] 중균열 발생현황

종방향 균열은 주로 대단면 BOX 상부슬래브에서 조사되었다. 종방향 균열의 손상 위치 및 현황을 분석한 결과 상부슬래브의 중앙부(응력 취약부), 전차선 설치를 위한 앵커볼트 삽입부, 시공 이음부에서 균열이 발생한 것으로 확인되었다. 해당 구간의 종방향 균열은 기 점검에서 지속적으로 확인된 손상으로 균열의 진전 및 추가 발생한 균열은 없는 것으로 확인되었다. 이에 cw=0.3mm미만의 균열에 대해서는 보수보다는 주기적인 점검을 통한 유지관리를 실시하는 것이 바람직할 것으로 판단된다.

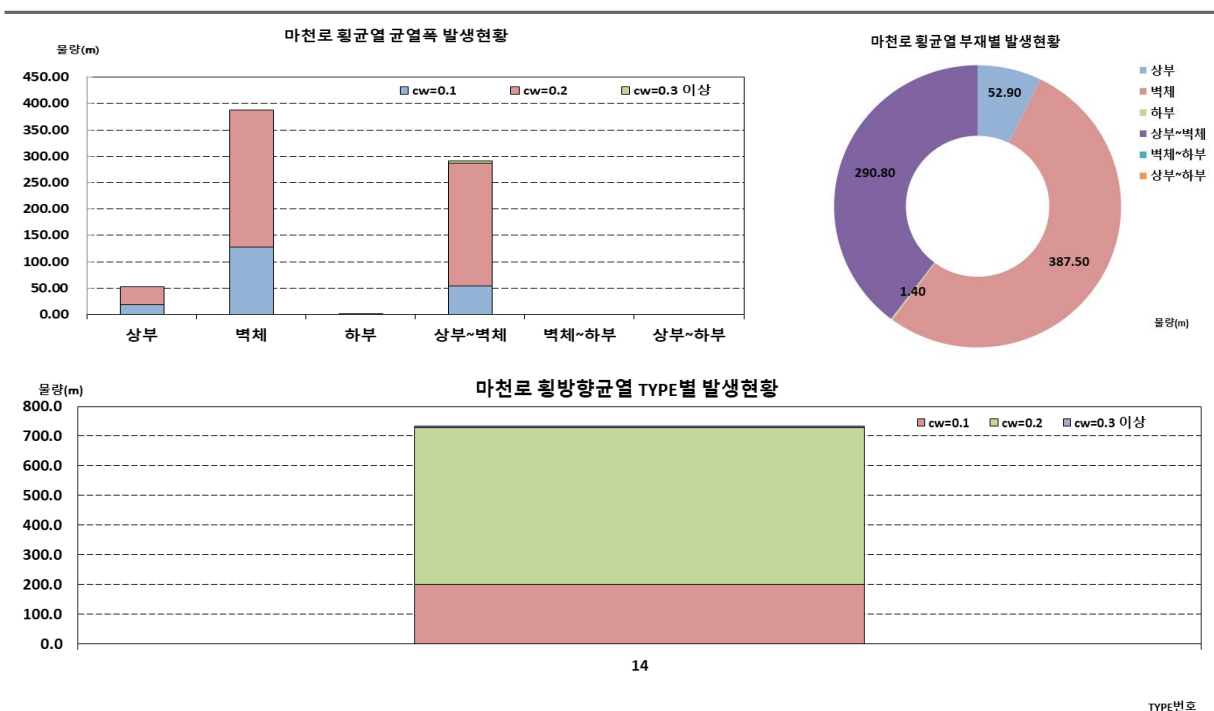
[그림 3.2.23] 횡균열 발생현황

횡방향 균열은 전 구간의 상부슬래브 및 벽체, 현처부에서 균열폭 0.1~0.3mm로 다양하게 분포되어 조사되었다. 손상의 발생위치 및 형태를 분석한 결과, 시공초기 건조수축 및 공용 중 온도변화에 따른 콘크리트 신축작용 등의 재료적 특성에 의해 발생한 비구조적 균열로 분석된다. 해당 구간의 횡방향 균열은 기 점검에서 지속적인으로 확인된 손상으로 금번 조사 시 일부구간 균열의 추가 발생이 확인되었으며, 일부 균열의 경우 손상의 진전으로 인한 균열 폭 및 길이가 증가된 것으로 조사되었다. 해당 구조물에 발생한 cw=0.3mm미만의 균열에 대해서는 보수보다는 주기적인 점검을 통한 유지관리를 실시하는 것이 바람직할 것으로 판단되며, cw=0.3mm이상 균열의 경우 손상의 진전 방지 및 구조물의 내구성 증진을 위한 주입보수 등의 조치가 요망된다.

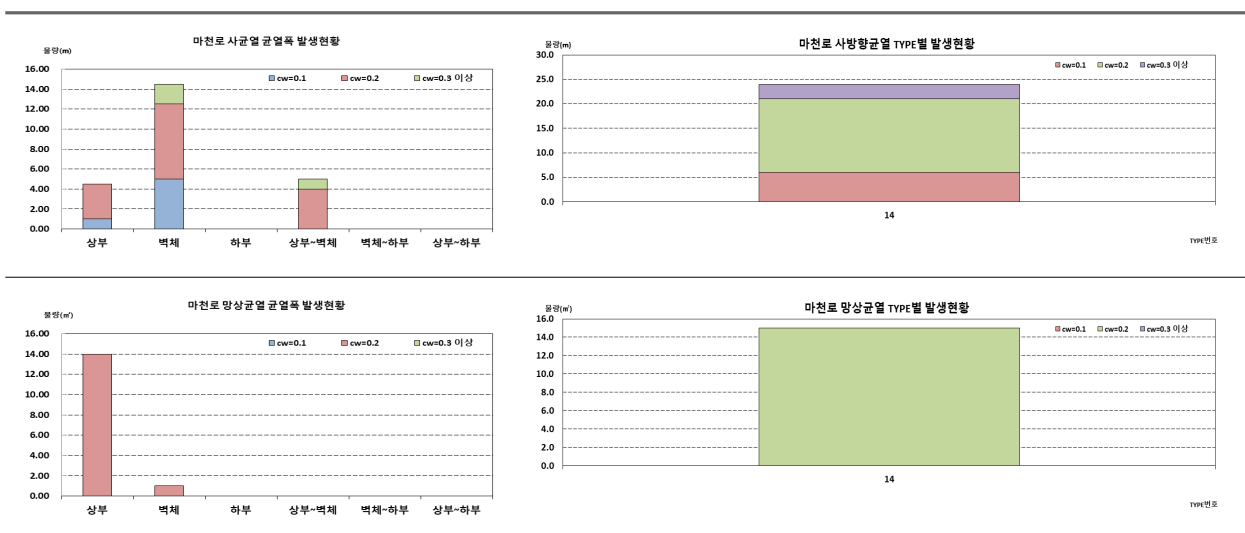
[그림 3.2.24] 사균열 및 망상균열 발생현황

사방향 균열은 일부 구간 시공이음부 및 현처부, 간격재 삼입부 등에서 국부적으로 조사되었다. 발생한 균열은 폭 0.1mm~0.3mm로 다양하게 분포되어 있으며, 이에 cw=0.3mm미만의 균열은 주기적인 점검을 통한 유지관리를 실시하는 것이 바람직 할 것으로 판단된다. 또한, cw=0.3mm이상의 균열의 경우 손상의 진전 방지 및 구조물의 내구성 증진을 위한 주입보수 등의 조치가 요망된다.

망상균열은 일부 상부슬래브 및 벽체에서 국부적으로 조사되었다. 발생원인은 시공초기 수화열 및 다짐불량으로 인한 손상으로 분석되며, 균열폭이 0.3mm미만임을 감안하여 보수보다는 주기적인 점검을 통한 유지관리 후 손상 진전 유무에 따라 보수를 실시하는 것이 적절하다고 판단된다.

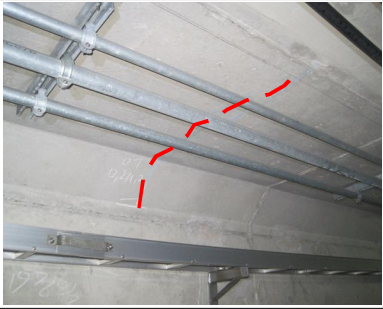
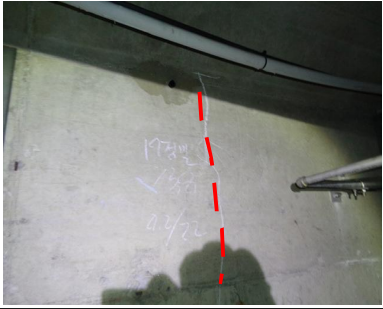
| OK001 우벽체<br>사균열(0.3mm/2.0m) | OK012 상부슬래브<br>중균열(0.2mm/2.0m) | OK026 상부슬래브<br>횡균열(0.2mm/1.2m) |
| OK151 우벽체<br>횡균열(0.2mm/1.5m) | OK273 좌벽체<br>망상균열(1.0m×1.0m, cw=0.2) | OK553 좌벽체<br>횡균열(0.2mm/2.2m) |

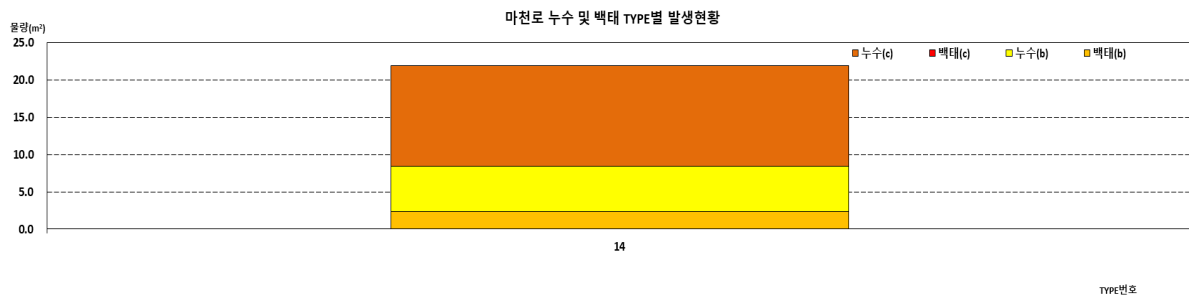
[그림 3.2.25] 누수 및 백태 발생현황

금회 점검시 조사된 누수 및 백태의 경우 대상 구조물의 외벽체 하단부를 중심으로 기존 균열부와 수밀성이 저하된 구체 일부구간을 통해 누수가 발생된 것으로 확인되었다. 발생한 누수는 대부분 기존 손상부를 통하여 스며나오는 경미한 수준(손상등급=b)으로 조사되었으며, 공용년수 증가에 따른 시공이음부 또는 거푸집 연결부(폼타이 설치부)의 수밀성이 저하되어 발생한 것으로 분석되었다. 금회 점검결과 기존 손상이력이 확인되지 않는 신규손상은 대부분 기존 균열부와 시공이음부 등을 통한 누수 손상으로 계절변화에 따라 누수량의 변동이 발생되고 있는 것으로 확인되어 계절변화에 따른 지하수위 상승 등이 주요원인으로 판단된다. 누수는 전반적인 손상의 규모가 크지는 않으나 장기 방치 시 인접 콘크리트 열화 및 철근 부식으로 진전되어 손상이 확대 될 가능성이 높으므로 손상의 정도에 따른 누수보수가 필요한 것으로 판단된다.

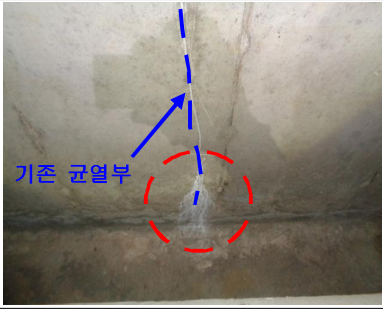
| OK370 우벽체<br>백태(b)(0.1m×0.5m) | OK451 좌벽체<br>백태(b)(0.2m×0.2m) | OK495 상부슬래브<br>누수(c)(0.2m×1.14m) |

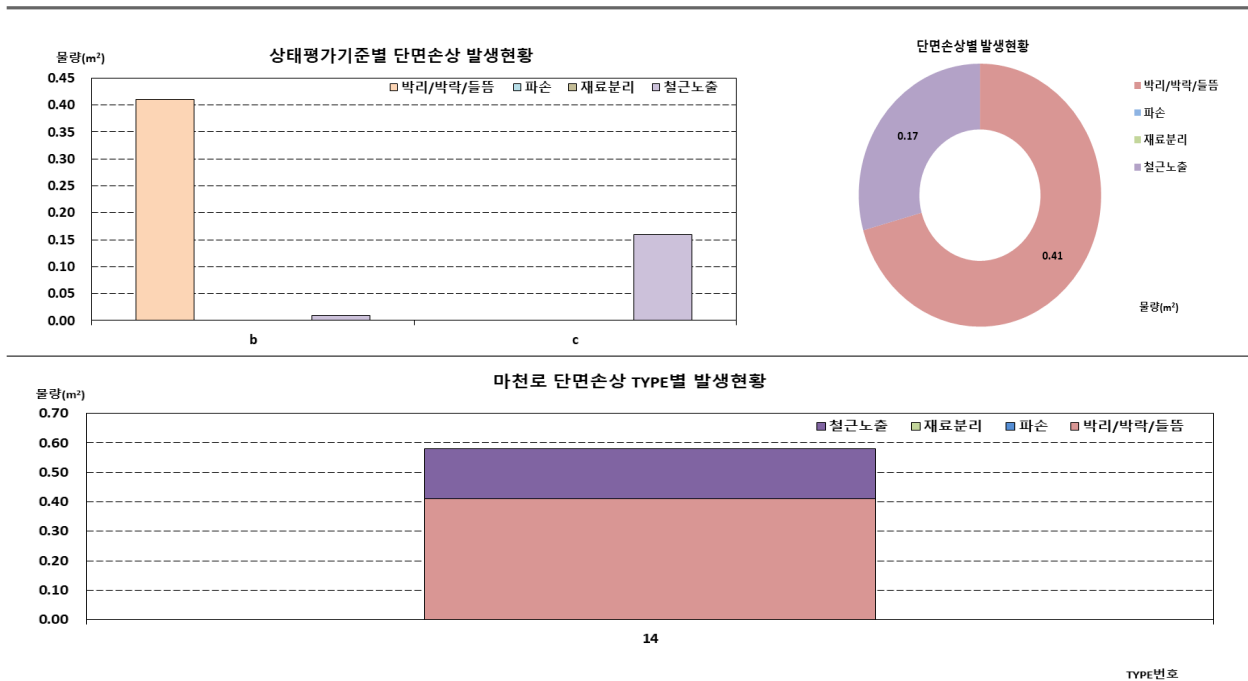
[그림 3.2.26] 단면손상 발생현황

단면손상은 보수부 들뜸, 철근노출이 조사되었으며, 보수부에 발생한 보수부 들뜸의 경우 보수시 마감미흡 및 기존 콘크리트와 보수재간 수축량 차이 등에 의해 발생한 것으로 판단된다. 일부 구간 발생한 철근노출의 경우 철근부식이 진전되어 발생한 손상으로 손상 확대를 방지하기 위한 우선적인 방청 및 단면보수가 필요하다.

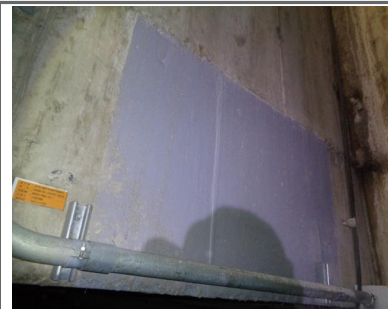
#28 수직구 백태 보수완료

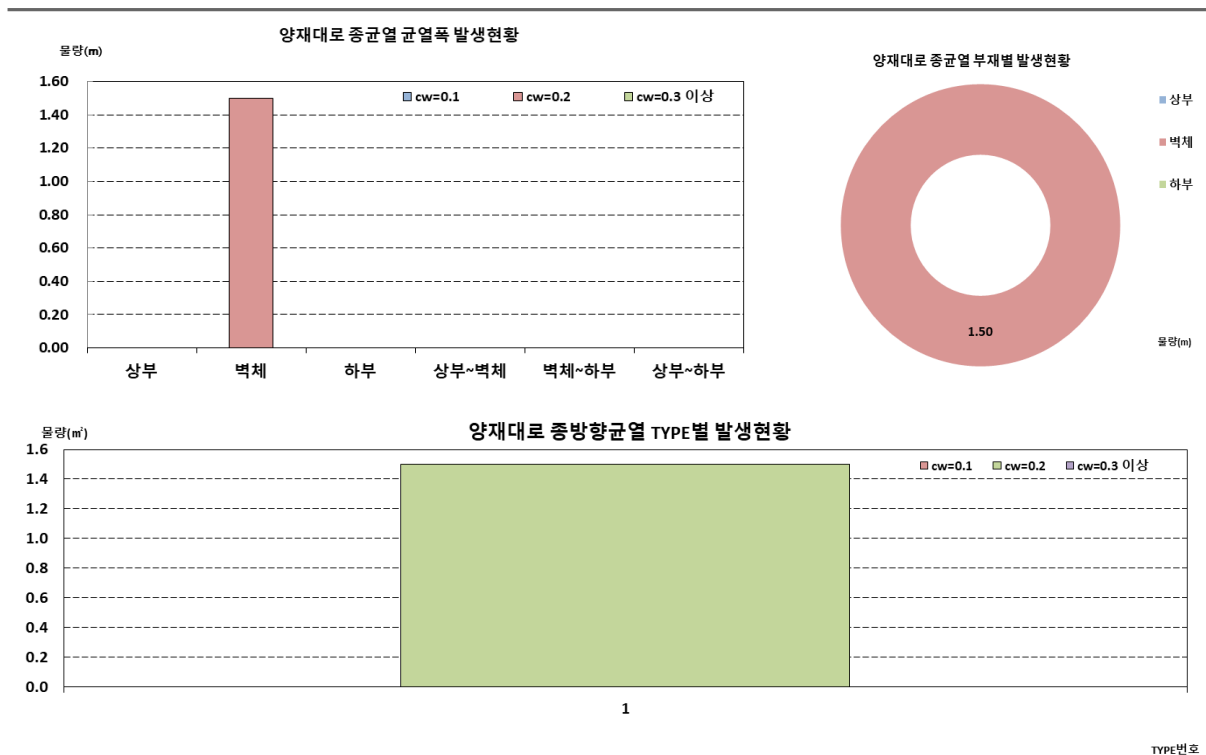
[그림 3.2.29] 중균열 발생현황

종방향 균열은 일부 벽체에서 조사되었다. 종방향 균열의 손상 위치 및 현황을 분석한 결과 전차선 설치를 위한 앵커볼트 삽입부, 시공 이음부에서 균열이 발생한 것으로 확인되었다. 해당 구간의 종방향 균열은 기 점검에서 지속적으로 확인된 손상으로 일부 벽체에서 기 점검 이후 손상이 추가 발생된 것으로 조사되었다. 해당 구조물에 발생한 종방향 균열의 경우 균열 폭이 0.3mm미만인 것으로 확인되었으며, 이에 보수보다는 주기적인 점검을 통한 유지관리를 실시하는 것이 바람직할 것으로 판단된다.

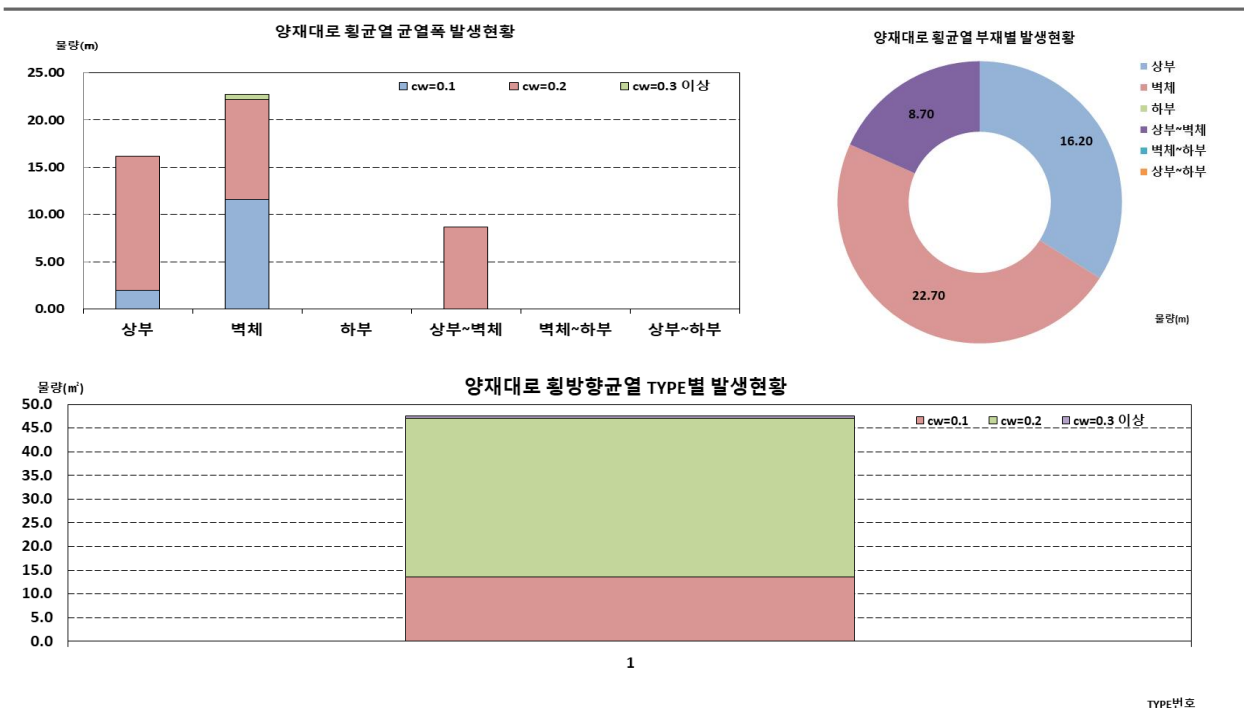
[그림 3.2.30] 횡균열 발생현황

횡방향 균열은 전 구간의 상부슬래브 및 벽체, 현치부에서 균열폭 0.1~0.3mm로 다양하게 분포되어 조사되었다. 손상의 발생위치 및 형태를 분석한 결과, 시공초기 건조수축 및 공용 중 온도변화에 따른 콘크리트 신축작용 등의 재료적 특성에 의해 발생한 비구조적 균열로 분석된다. 해당 구간의 횡방향 균열은 기 점검에서 지속적인으로 확인된 손상으로 금번 조사 시 일부구간 균열의 추가 발생이 확인되었으며, 손상 정도는 경미한 것으로 판단된다. 기 점검 이후 일부 손상에 대한 보수를 실시한 것으로 확인되었으며, 현재 보수부의 상태는 재손상이 발생되지 않은 양호한 상태인 것으로 조사되었다. 해당 구조물에 발생된 cw=0.3mm미만의 균열에 대해서는 보수보다는 주기적인 점검을 통한 유지관리를 실시하는 것이 바람직할 것으로 판단되며, cw=0.3mm이상의 균열에 대해서는 손상의 진전 방지 및 구조물의 내구성 증진을 위한 주입보수 등의 조치가 요망된다.

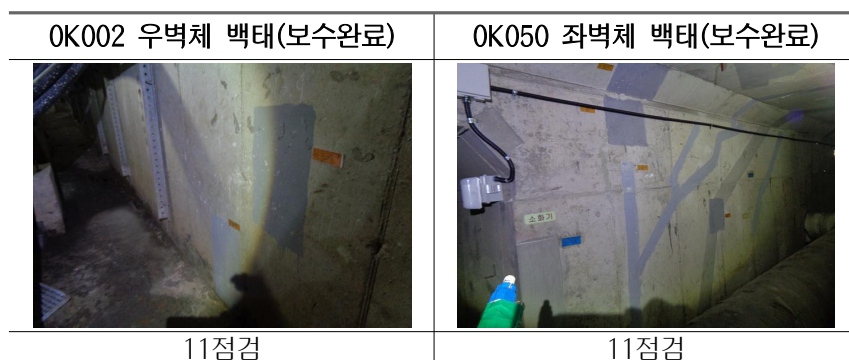
[사진 3.2.31] 누수 및 백태 기 점검 비교현황

기 점검 결과에 따른 백태(b)의 경우 일부 보수를 실시한 것으로 확인되었으며, 현재 보수부의 상태는 양호한 것으로 조사되었다.

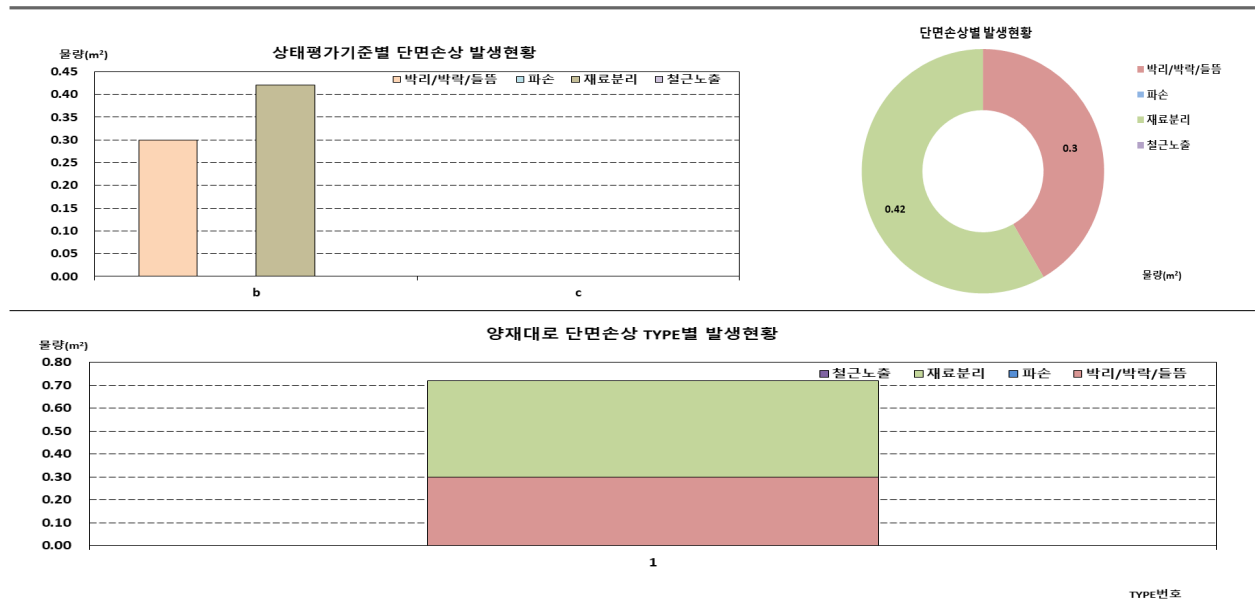
[그림 3.2.33] 단면손상 발생현황

금회 점검 결과, 단면손상은 보수부 들뜸, 재료분리가 조사되었다. 보수부 들뜸의 경우 보수시 마감미흡 및 기존 콘크리트와 보수재간 수축량 차이 등에 의한 손상으로 판단되며, 재료분리의 경우 시공초기 다짐부족에 의한 손상으로 판단된다.

소규모의 재료분리(다짐불량)는 단기적인 보수보다는 주기적인 점검을 통한 유지관리 후 손상 진전에 따라 단면보수를 실시하는 것이 적절하다고 판단된다. 보수부 들뜸의 경우 손상의 진전 방지를 위한 단면보수 등의 조치가 요망된다.

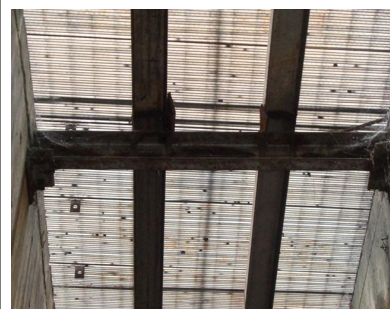
#30 출입구 그레이팅 보강재 부식

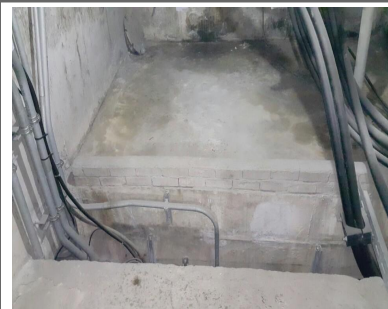
#13 집수정 안전난간 미설치
