## 제4장

## 시설물의 상태평가

## 제 4 장 시설물의 상태평가

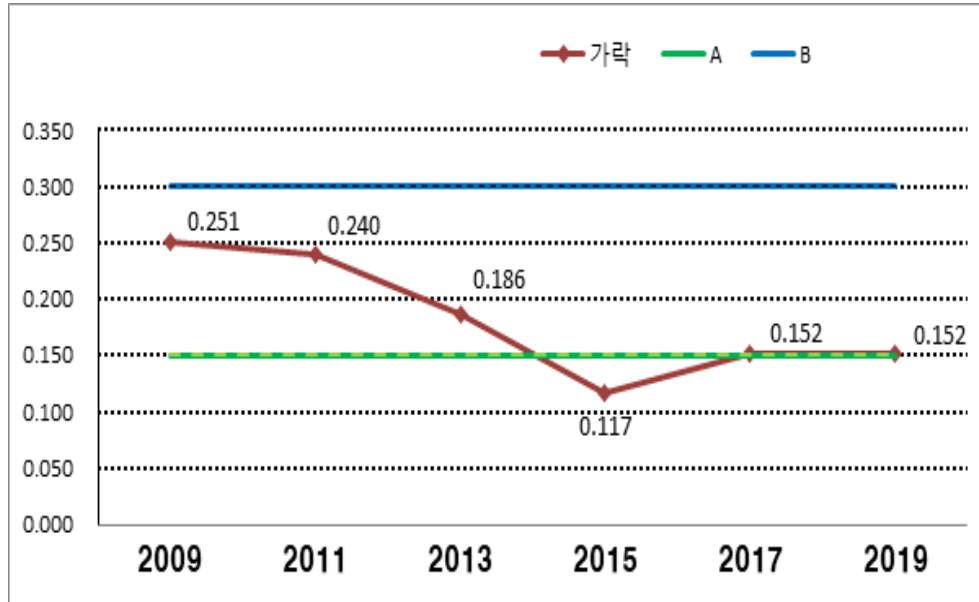
상태평가 결과분석

| 구 분 | 2015년 정밀안전점검 | 2017년 정밀안전점검 | 2019년 정밀안전점검 |
| 가락공동구 | 0.117(a) | 0.152(b) | 0.152(b) |
| 검 토 의 건 | <ul style="list-style-type: none"> <li>2017년 정밀안전점검시 기존손상에 대하여 주기적인 보수가 시행되었으나, 금회 점검시 추가 발생된 손상으로 인해 상태평가 지수는 변동이 없는 것으로 확인되었다.</li> </ul> | | |
