# 가락공동구 (오금로)

2019 공동구 정밀점검 용역 (가락공동구)

작업구 외관조사망도

가락공동구 - 오금로 외관조사망도

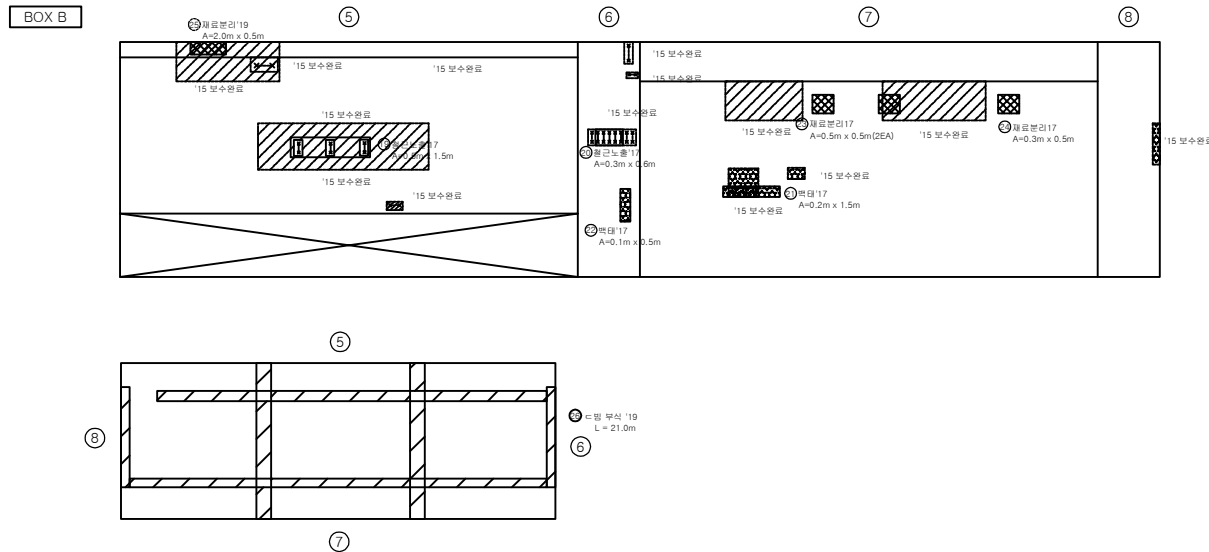
# 가락공동구 - 오금로(STA.0m)작업구 9번

손상물량표

| 연번 | 연도 | 공정내용 | 수량구분 | | | | 손상물량내역 | | | | 비고 |
|---|---|---|---|---|---|---|---|---|---|---|---|
| 19 | 2017 | 관월노출 | 0.50 | 1.50 | 0.75 | m³ | 1 | | | | 중요 |
| 20 | 2017 | 관월노출 | 0.30 | 0.60 | 0.18 | m³ | 1 | | | | 중요 |
| 25 | 2018 | 관월노출 | 2.00 | 0.50 | 1.00 | m³ | 1 | | | | 신규 |
| 26 | 2018 | 드림 부식 | | 21.0 | 21.0 | m | 1 | | | | 신규 |

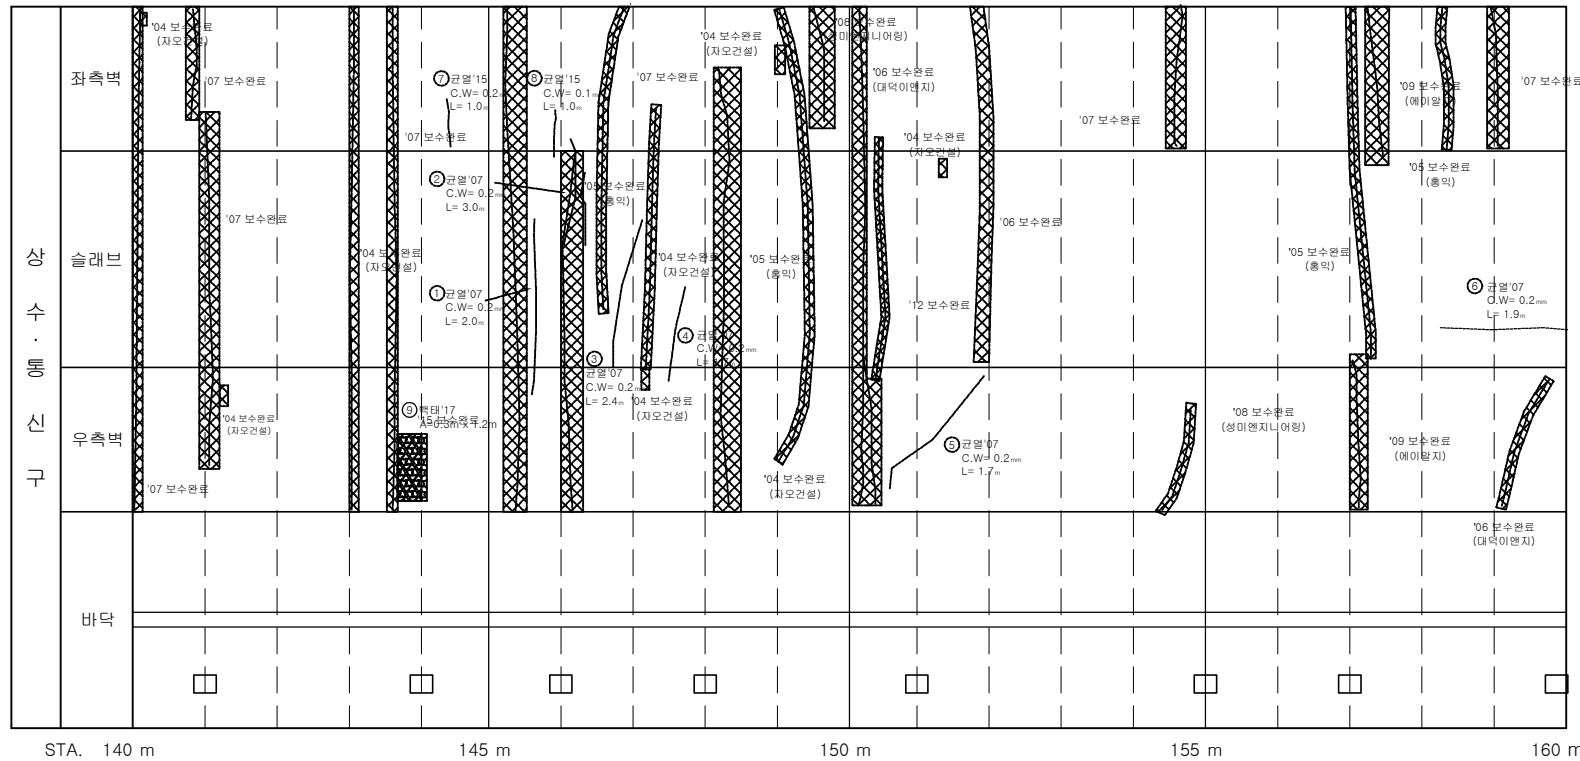
# 가락 공동구 - 오금로(STA. 140 m ~ 160 m) 상수·통신구 구간

손상량량표

| 연번 | 연도 | 관망내용 | 관망구분 | | | | 관망보수내역 | | | | 비고 |
|---|---|---|---|---|---|---|---|---|---|---|---|
| 9 | 2017 | 관망 | 0.30 | 1.20 | 0.36 | m | 1 | | | | |

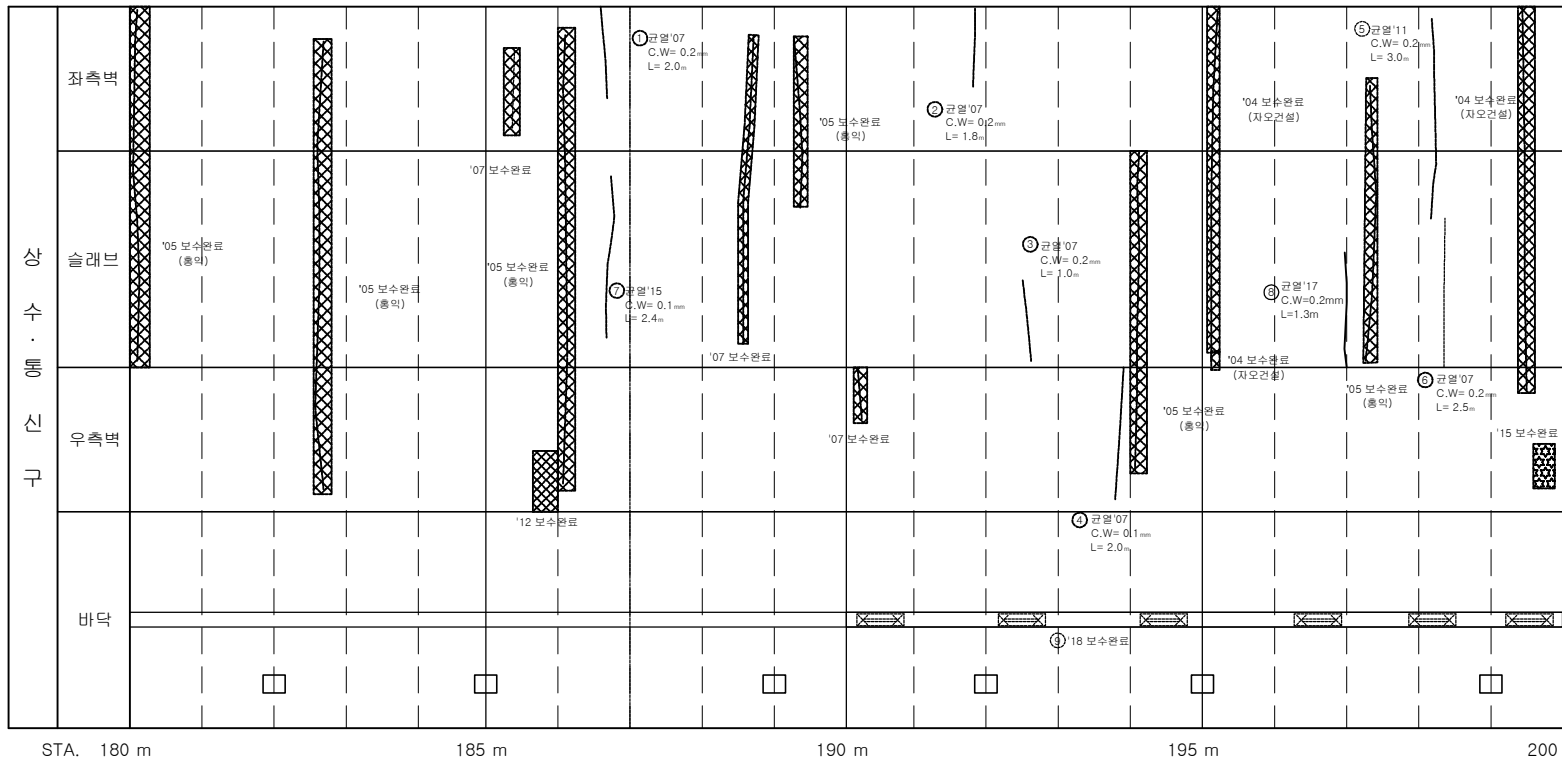
# 가락 공동구 - 오금로(STA.180 m ~ 200 m) 상수·통신구 구간

손상물량표

| 연번 | 연속<br>년도 | 관망내용 | 관망구분 | | | | | 관망부수내역 | | | 비고 | |
|---|---|---|---|---|---|---|---|---|---|---|---|---|
| 9 | 2017 | 관근노출 | 0.15 | 10.00 | | 1.00 | m | 1 | 2018 | 관망특구(관망) | 1.25 | 중요 |

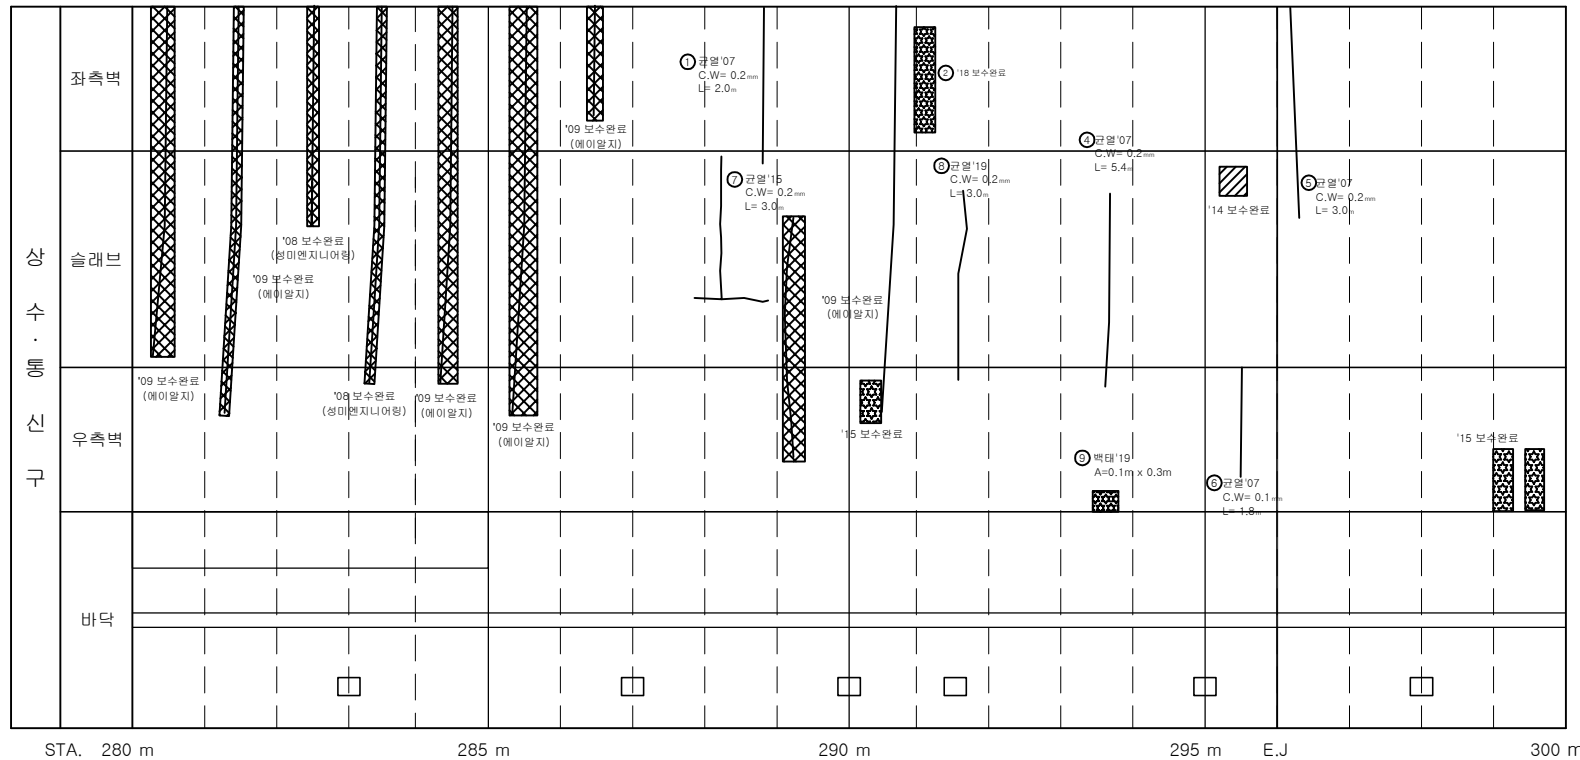
# 가락 공동구 - 오금로(STA. 280 m ~ 300 m) 상수·통신구 구간

③균열'07  
C.W= 0.2mm  
L= 5.2m

손상물량표

| 연번 | 연도 | 구분 | 구분구분 | | | | 최종보수내역 | | 비고 |
|---|---|---|---|---|---|---|---|---|---|
| 8 | 2018 | 관망 | 0.20 | 3.00 | 3.00 | m | 1 | | 신규 |
| 9 | 2018 | 관망 | 0.10 | 0.30 | 0.03 | m | 1 | | 신규 |

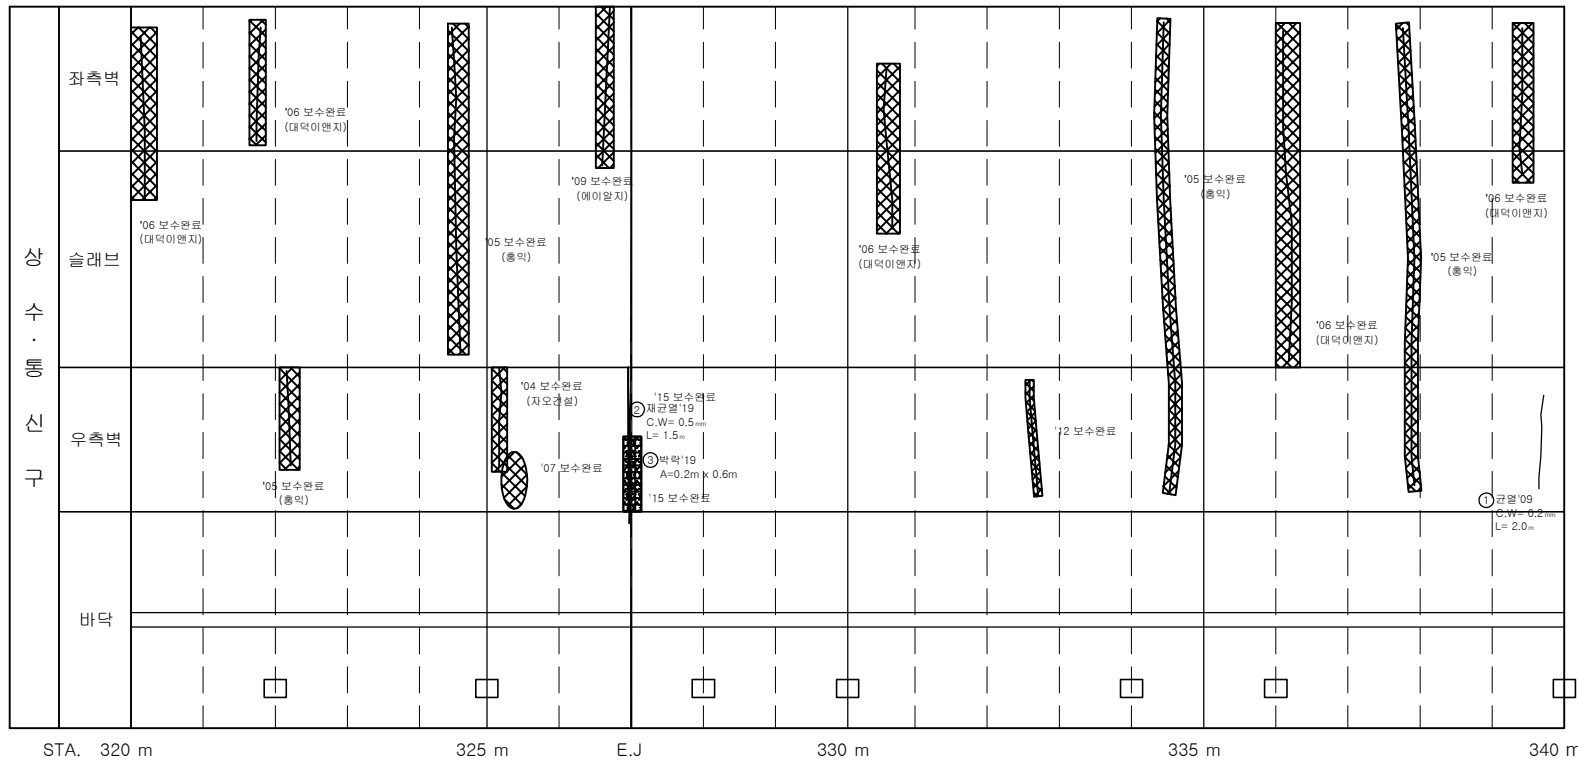
# 가락 공동구 - 오금로(STA. 320 m ~ 340 m) 상수·통신구 구간

손상물량표

| 연번 | 구분 | 구분내량 | 구분구분 | | | | 구분구분내량 | | | | 비고 |
|---|---|---|---|---|---|---|---|---|---|---|---|
| 2 | 2019 | 차관망 | 0.50 | 1.50 | 1.50 | m | 1 | | | | 차관망 |
| 3 | 2019 | 박막 | 0.20 | 0.60 | 0.12 | m | 1 | | | | 신규 |

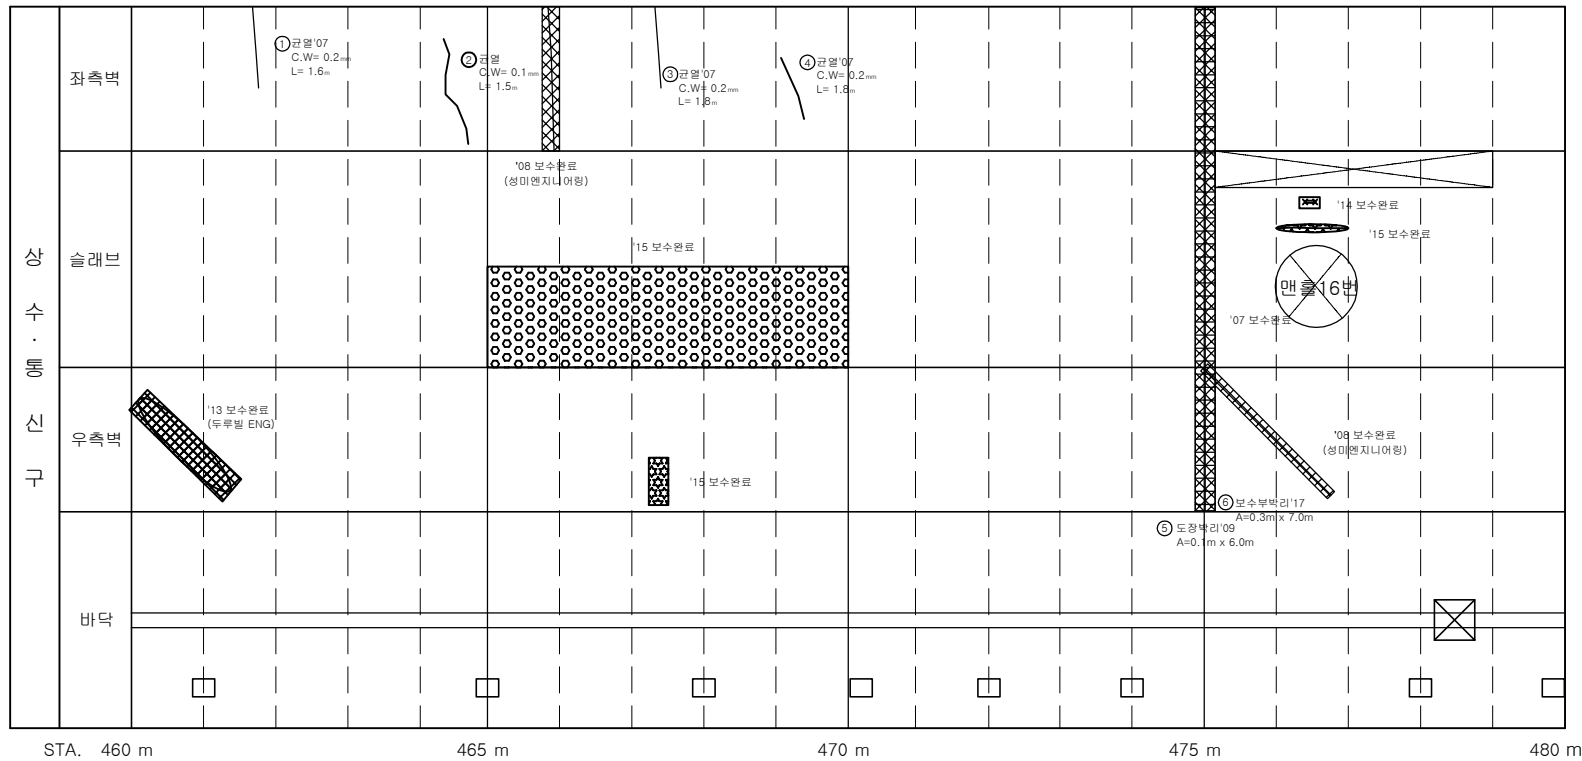
# 가락 공동구 - 오금로(STA.460 m ~480 m) 상수·통신구 구간

손상물량표

| 연번 | 연도 | 구분 | 구분구분 | | | | 구분구분구분 | | | | 비고 |
|---|---|---|---|---|---|---|---|---|---|---|---|
| 5 | 2009 | 도관박리 | 0.10 | 6.00 | 0.60 | m <sup>2</sup> | 1 | | | | |
| 6 | 2017 | 보수부박리 | 0.30 | 7.00 | 2.10 | m <sup>2</sup> | 1 | | | | 재관함 |

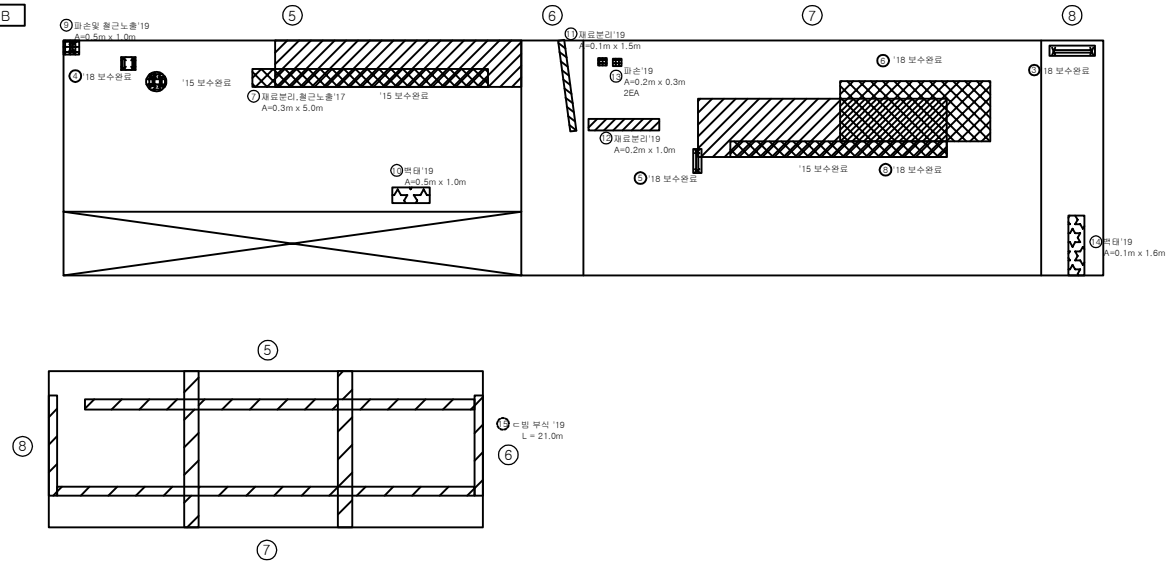
# 가락공동구 - 오금로(STA.748m)작업구 12번

손상량량표

| 연번 | 점수 | 정밀내용 | 정밀규모 | | | | 최종보수내역 | | | | 비고 |
|---|---|---|---|---|---|---|---|---|---|---|---|
| 6 | 2017 | 재료분리 | 1.50 | 2.50 | 3.75 | m³ | 1 | 2018 | 단면측구(관망) | 4.50 | |
| 7 | 2017 | 재료분리, 관망 | 0.30 | 5.00 | 1.50 | m³ | 1 | | | | 중요 |
| 9 | 2019 | 관망 | 0.50 | 1.00 | 0.50 | m³ | 1 | | | | 신규 |
| 10 | 2019 | 관망 | 0.50 | 1.00 | 0.50 | m³ | 1 | | | | 신규 |
| 11 | 2019 | 재료분리 | 0.10 | 1.50 | 0.15 | m³ | 1 | | | | 신규 |
| 12 | 2019 | 재료분리 | 0.20 | 1.00 | 0.20 | m³ | 1 | | | | 신규 |
| 13 | 2019 | 관망 | 0.20 | 0.30 | 0.12 | m³ | 2 | | | | 신규 |
| 14 | 2019 | 관망 | 0.10 | 1.80 | 0.16 | m³ | 1 | | | | 신규 |
| 15 | 2019 | 관망 | 21.0 | 21.0 | 21.0 | m | 1 | | | | 신규 |

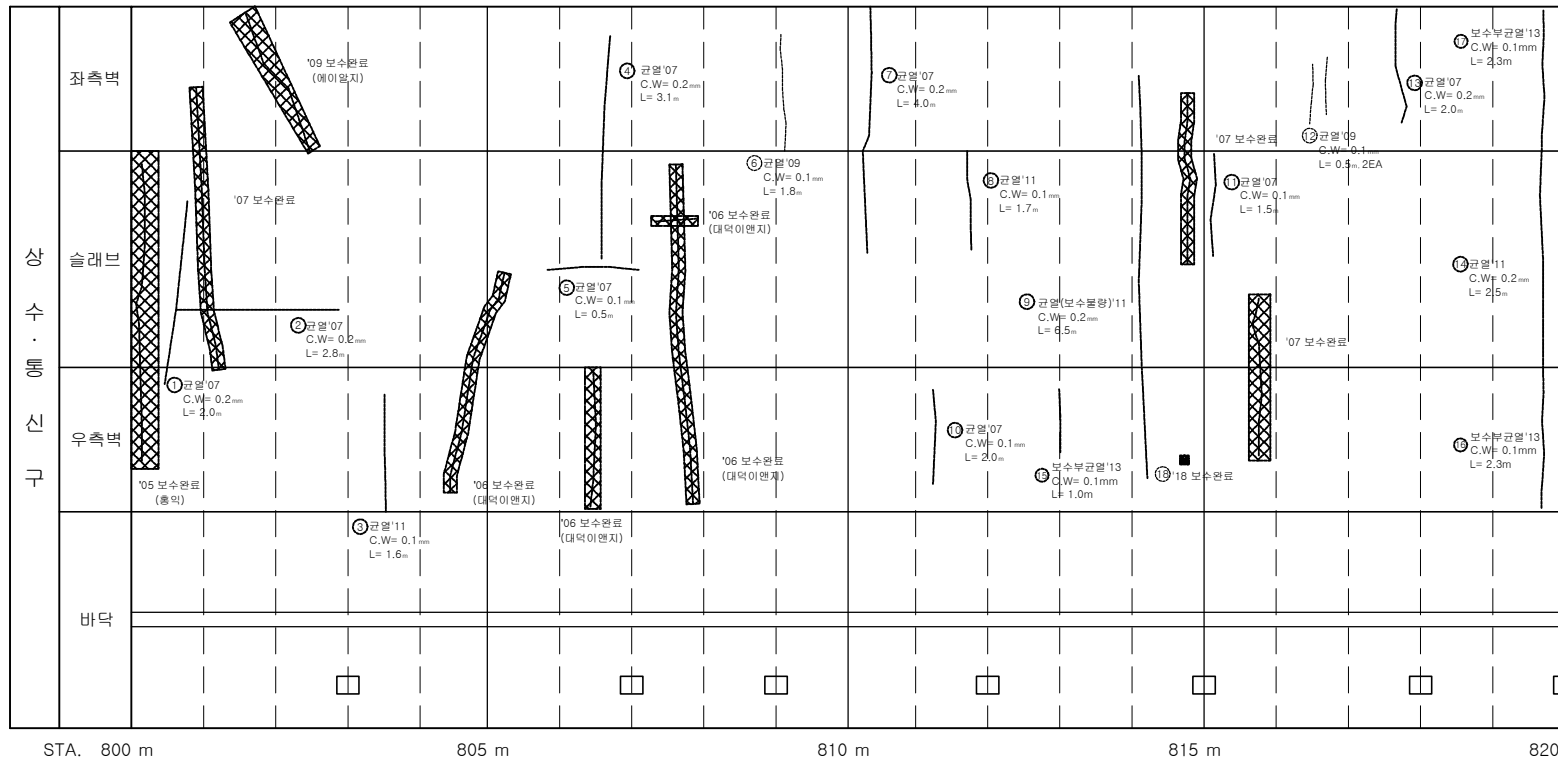
# 가락 공동구 - 오금로(STA. 800 m ~ 820 m) 상수·통신구 구간

손상량량표

| 연번 | 점번호 | 정밀내용 | 정밀규모 | | | | 최종보수내역 | | | |
|---|---|---|---|---|---|---|---|---|---|---|
| 15 | 2013 | 보수부재관망 | 0.10 | 1.00 | 1.00 | m | 1 | | | 재관망 |
| 16 | 2013 | 보수부재관망 | 0.10 | 2.30 | 2.30 | m | 1 | | | 재관망 |
| 17 | 2013 | 보수부재관망 | 0.10 | 2.30 | 2.30 | m | 1 | | | 재관망 |
| 18 | 2017 | 벽면 | 0.10 | 0.10 | 0.01 | ㎡ | 1 | 2018 | 표면처리공법 | 0.01 |

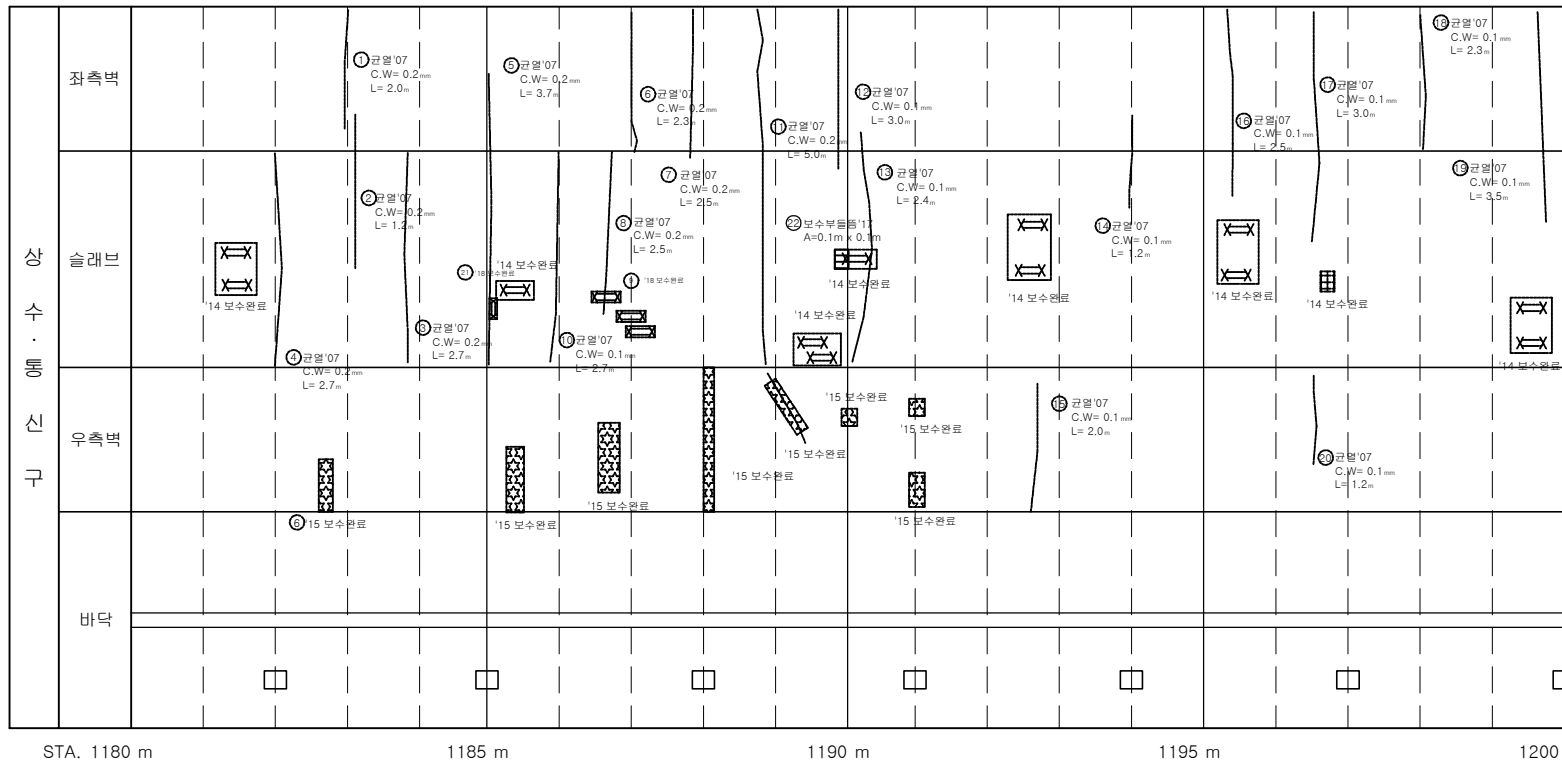
# 가락 공동구 - 오금로(STA. 1180 m ~ 1200 m) 상수·통신구 구간

손상량량표

| 연번 | 점번호 | 정밀내용 | 정밀구분 | | | | 외관조사내역 | | 비고 |
|---|---|---|---|---|---|---|---|---|---|
| 9 | 2009 | 통근노출 | 0.10 | 0.10 | 0.03 | mm | 3 | 2016년 안전복구(방청) | 0.04 중요 |

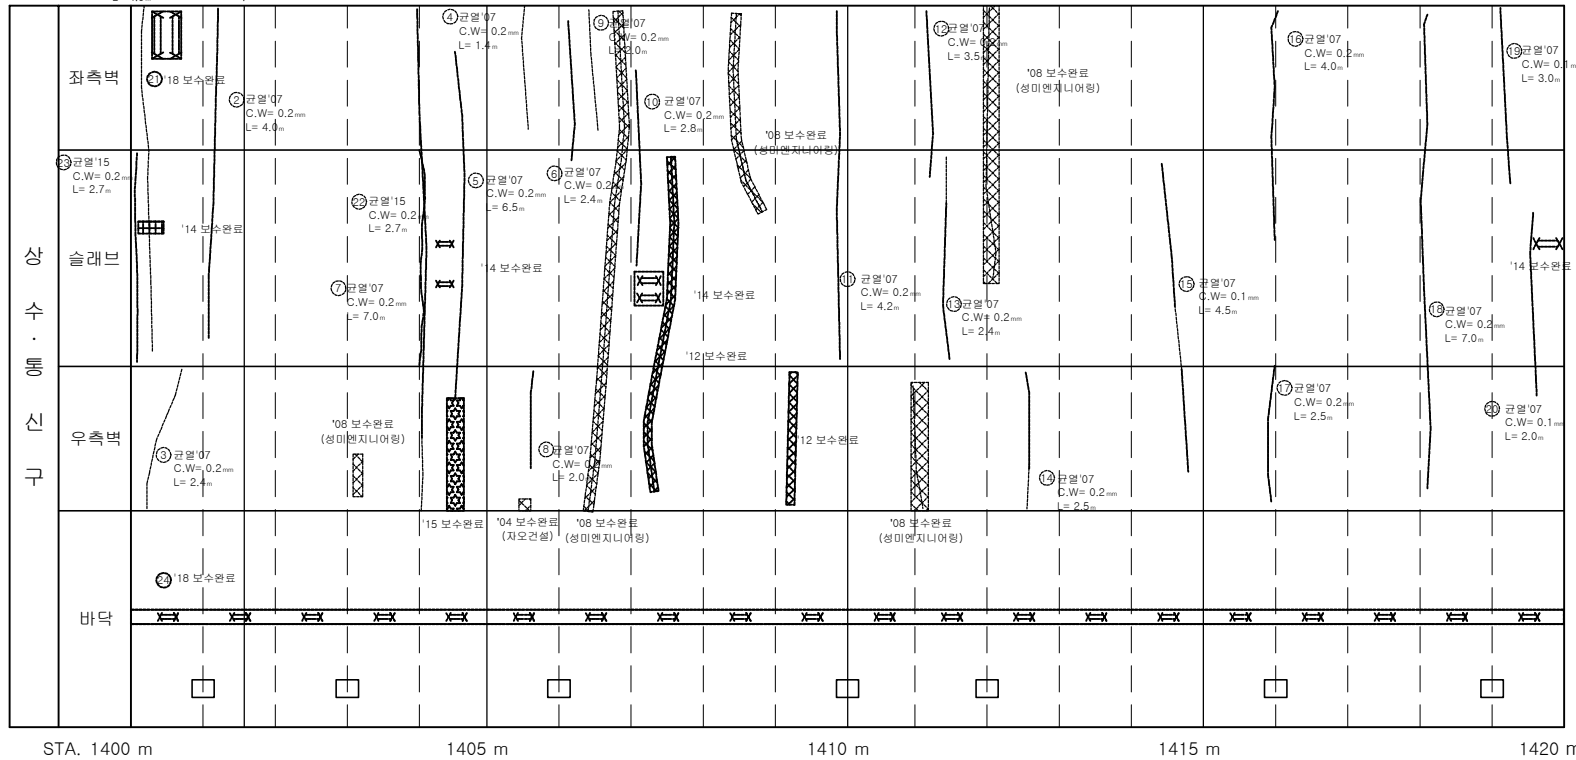
# 가락 공동구 - 오금로(STA. 1400 m ~ 1420m) 상수·통신구 구간

①균열'11  
C.W= 0.2mm  
L= 4.0m Exp.J

손상물량표

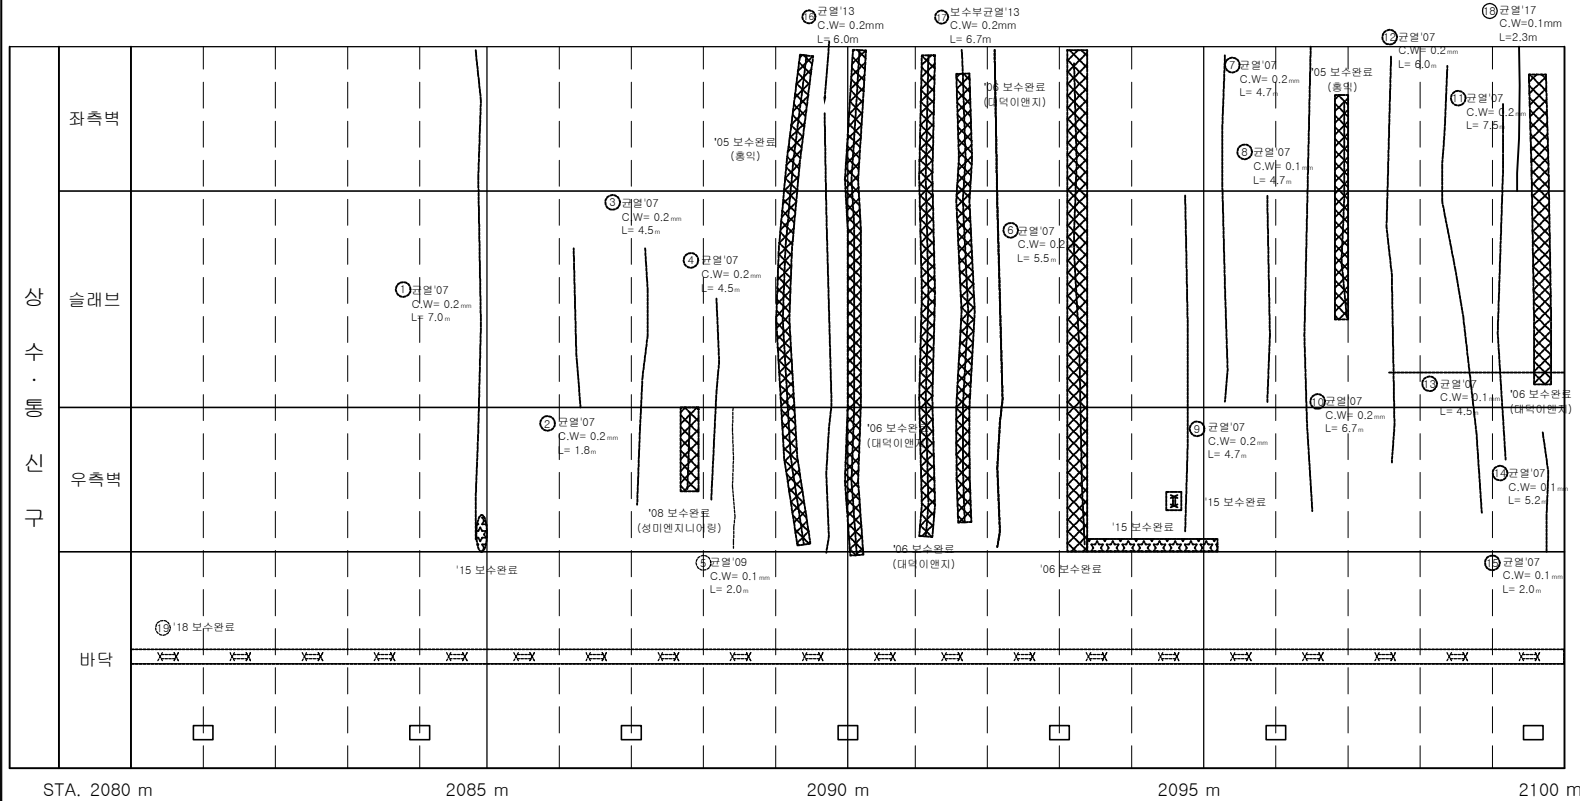
# 가락 공동구 - 오금로(STA. 2080 m ~ 2100 m) 상수·통신구 구간

손상물량표

| 연번 | 연월 | 정밀내용 | 정밀규모 | | | | 최종보수내역 | | 비고 |
|---|---|---|---|---|---|---|---|---|---|
| 16 | 2013 | 보수부재균열 | 0.20 | 6.00 | 6.00 | m | 1 | | 재균열 |
