## 가락 공동구 - 오금로(STA. 0 m ~ 20 m) 전력구 구간

2019년 공동구 정밀점검용역 (가락공동구)

가락공동구 - 오금로 외관조사망도

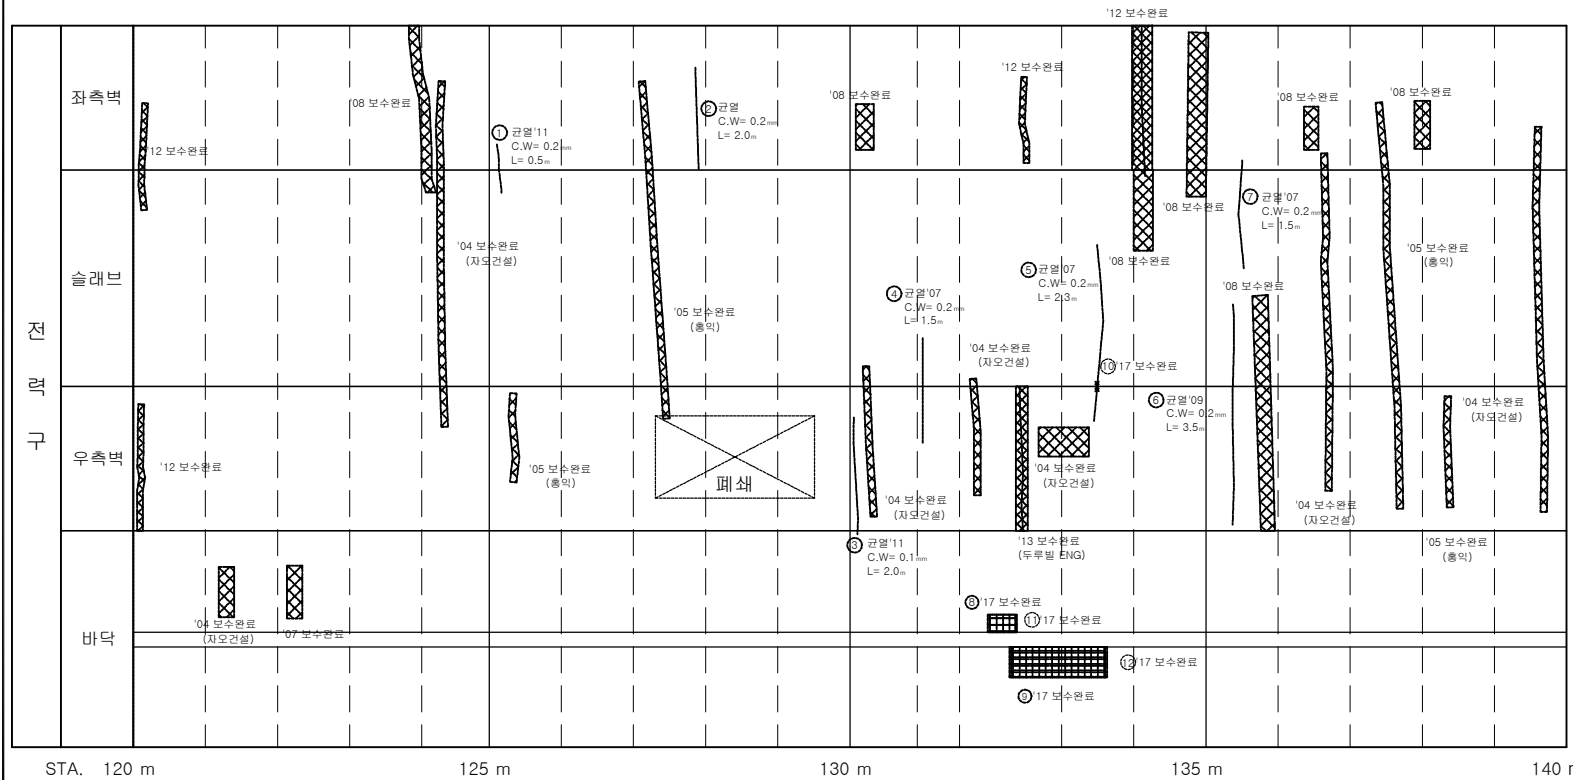
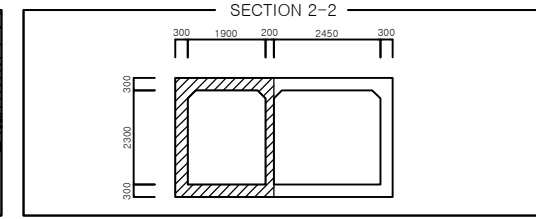
# 가락 공동구 - 오금로(STA.120 m ~140 m) 전력구 구간

| 연번 | 연도 | 구분 | 구분명 | 구분구분 | | | | 구분구분구분 | | | | 비고 |
| | | | | 구분 | 구분 | 구분 | 구분 | 구분 | 구분 | 구분 | 구분 | |
| 1 | 2011 | 구분 | 구분 | 0.20 | 0.50 | 0.50 | m | 1 | | | | |
| 2 | 2013 | 구분 | 구분 | 0.20 | 2.00 | 2.00 | m | 1 | | | | |
| 3 | 2011 | 구분 | 구분 | 0.10 | 2.00 | 2.00 | m | 1 | | | | |
| 4 | 2007 | 구분 | 구분 | 0.20 | 1.50 | 1.50 | m | 1 | | | | |
| 5 | 2007 | 구분 | 구분 | 0.20 | 2.30 | 2.30 | m | 1 | | | | |
| 6 | 2009 | 구분 | 구분 | 0.20 | 3.50 | 3.50 | m | 1 | | | | |
| 7 | 2007 | 구분 | 구분 | 0.20 | 1.50 | 1.50 | m | 1 | | | | |
| 8 | 2013 | 구분 | 구분 | 0.12 | 0.12 | 0.12 | m | 1 | 2017 | 단면적구분 | 0.14 | |
| 9 | 2013 | 구분 | 구분 | 0.60 | 0.60 | 0.60 | m | 1 | 2017 | 단면적구분 | 0.72 | |
| 10 | 2017 | 구분 | 구분 | 0.10 | 0.10 | 0.01 | m | 1 | 2017 | 단면적구분 | 0.01 | |
| 11 | 2017 | 구분 | 구분 | 0.30 | 0.40 | 0.12 | m | 1 | 2017 | 단면적구분 | 0.14 | |
| 12 | 2017 | 구분 | 구분 | 0.50 | 1.50 | 0.75 | m | 1 | 2017 | 단면적구분 | 0.50 | |

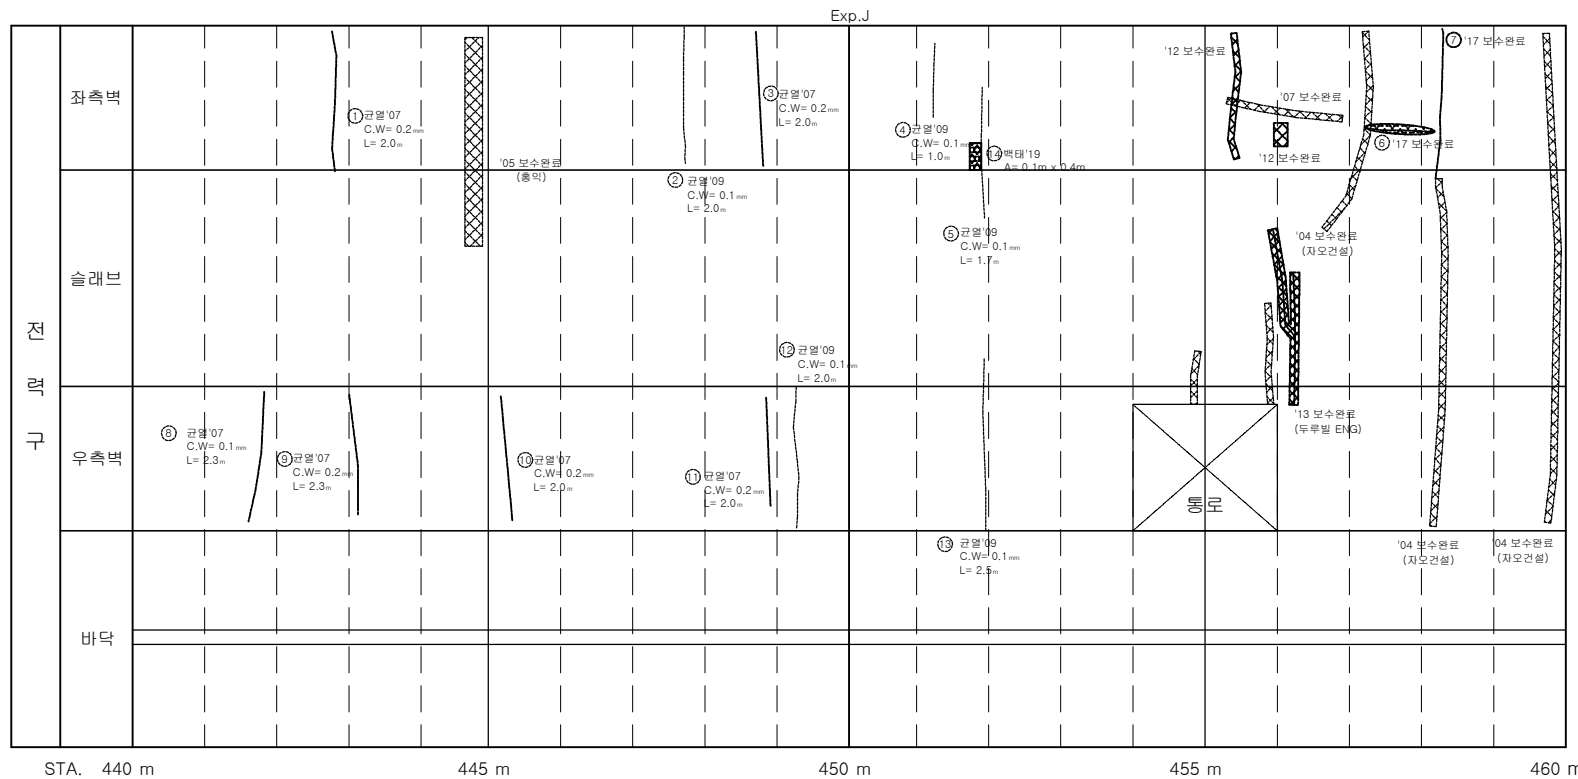
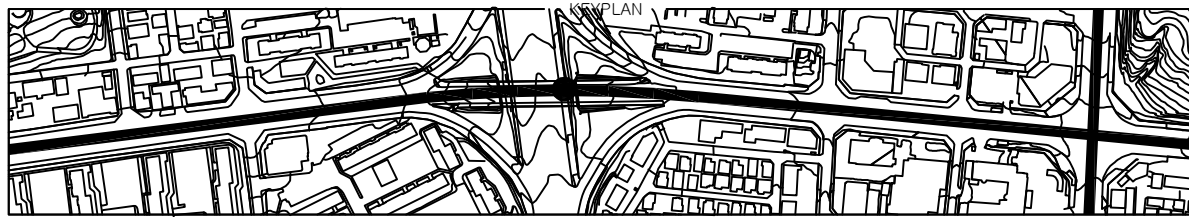
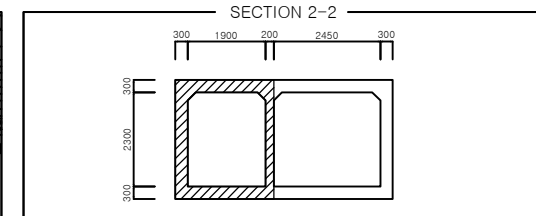
# 가락 공동구 - 오금로(STA. 440 m ~460 m) 전력구 구간

| 연번 | 연월<br>일 | 결함내용 | 결함구분 | | | | | 최종보수내역 | | | 비고 | |
| | | | 폭 | 깊이 | 길이 | 수량 | 단위 | 개소 | 보수년도 | 공법명/소재명 | | 수량 |
| 1 | 2007 | 관형 | 0.20 | 2.00 | | 2.00 | m | 1 | | | | |
| 2 | 2009 | 관형 | 0.10 | 2.00 | | 2.00 | m | 1 | | | | |
| 3 | 2007 | 관형 | 0.20 | 2.00 | | 2.00 | m | 1 | | | | |
| 4 | 2009 | 관형 | 0.10 | 1.00 | | 1.00 | m | 1 | | | | |
| 5 | 2009 | 관형 | 0.10 | 1.70 | | 1.70 | m | 1 | | | | |
| 6 | 2009 | 관형부속대 | 0.20 | 1.00 | | 1.00 | m | 1 | 2017 | 일반화랑공법 | 0.30 | |
| 7 | 2009 | 관형 | 0.10 | 1.50 | | 1.50 | m | 1 | 2017 | 일반화랑공법 | 0.45 | |
| 8 | 2007 | 관형 | 0.10 | 2.30 | | 2.30 | m | 1 | | | | |
| 9 | 2007 | 관형 | 0.20 | 2.30 | | 2.30 | m | 1 | | | | |
| 10 | 2007 | 관형 | 0.20 | 2.00 | | 2.00 | m | 1 | | | | |
| 11 | 2007 | 관형 | 0.20 | 2.00 | | 2.00 | m | 1 | | | | |
| 12 | 2009 | 관형 | 0.10 | 2.00 | | 2.00 | m | 1 | | | | |
| 13 | 2009 | 관형 | 0.10 | 2.50 | | 2.50 | m | 1 | | | | |
| 14 | 2019 | 벽대 | 0.10 | 0.40 | | 0.04 | m <sup>2</sup> | 1 | | | | 신규 |

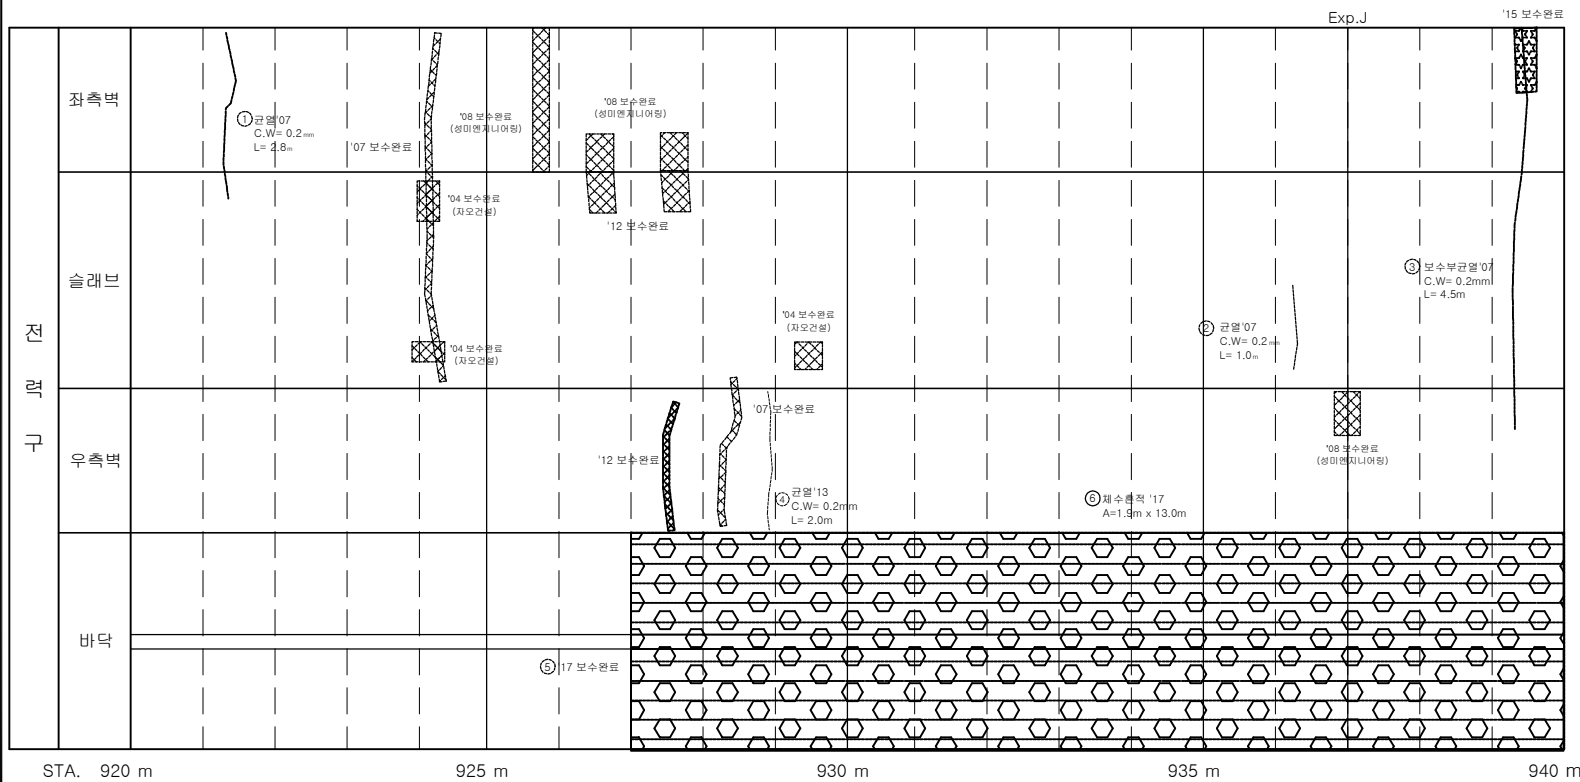
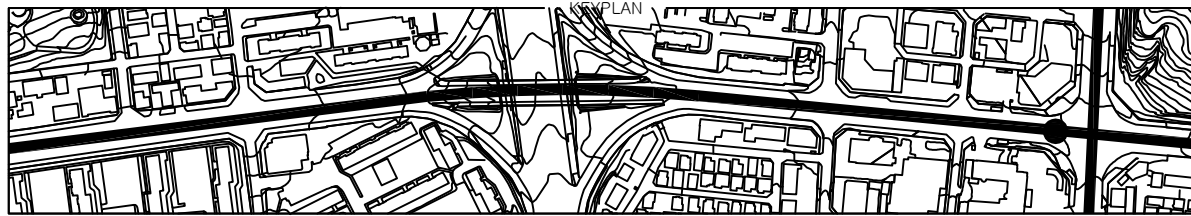
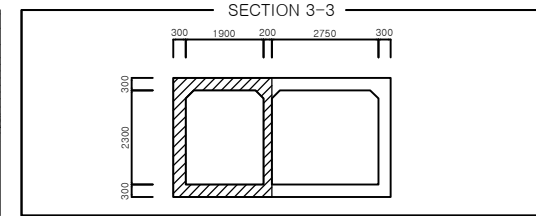
# 가락 공동구 - 오금로(STA. 920 m ~ 940 m) 전력구 구간

| 연번 | 연도 | 구분 | 구분구분 | | | | 구분구분구분 | | 비고 |
| | | | 구분 | 구분 | 구분 | 구분 | 구분 | 구분 | |
| 1 | 2007 | 구분 | 0.20 | 2.80 | 2.80 | m | 1 | | |
| 2 | 2007 | 구분 | 0.20 | 1.00 | 1.00 | m | 1 | | |
| 3 | 2007 | 구분 | 0.20 | 4.50 | 4.50 | m | 1 | | |
| 4 | 2013 | 구분 | 0.20 | 2.00 | 2.00 | m | 1 | | |
| 5 | 2017 | 구분 | 0.90 | 13.00 | 23.40 | m | 2 | 2017 | 구분구분구분 |
| 6 | 2017 | 구분 | 1.90 | 13.00 | 24.70 | m | 1 | | |

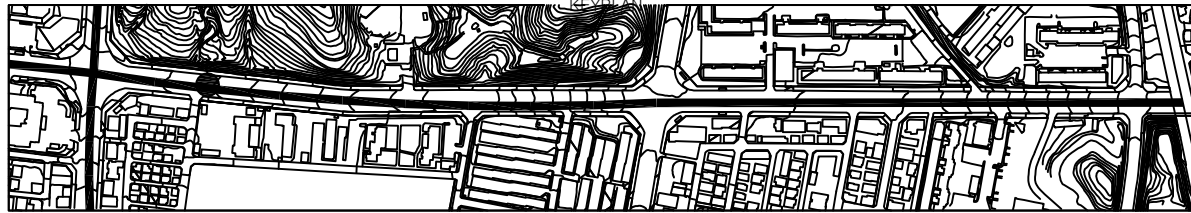
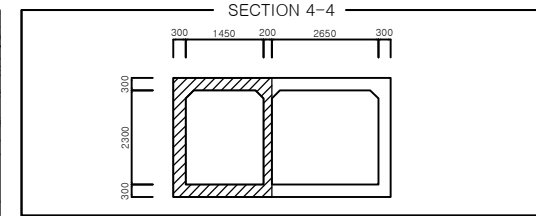
# 가락 공동구 - 오금로(STA.1060m ~1080m) 전력구 구간

| 연번 | 연도 | 구분 | 구분구분 | | | | 구분구분구분 | | | | 비고 |
| | | | 구분 | 구분 | 구분 | 구분 | 구분 | 구분 | 구분 | 구분 | |
| 1 | 2007 | 구분 | 0.20 | 5.70 | 5.70 | m | 1 | | | | |
| 2 | 2007 | 구분 | 0.20 | 2.30 | 2.30 | m | 1 | | | | |
| 3 | 2007 | 구분 | 0.20 | 2.50 | 2.50 | m | 1 | | | | |
| 4 | 2017 | 구분 | 0.10 | 20.00 | 2.00 | m | 1 | | | | 중요 |
| 5 | 2017 | 구분 | 0.10 | 0.10 | 0.01 | m | 1 | | | | 중요 |
| 6 | 2017 | 구분 | 0.10 | 0.10 | 0.01 | m | 1 | | | | 중요 |
| 7 | 2017 | 구분 | 0.10 | 0.20 | 0.02 | m | 1 | | | | 중요 |
| 8 | 2017 | 구분 | 0.10 | 0.10 | 0.01 | m | 1 | | | | 중요 |
| 9 | 2017 | 구분 | 0.10 | 0.10 | 0.01 | m | 1 | | | | 중요 |
| 10 | 2017 | 구분 | 0.10 | 0.10 | 0.01 | m | 1 | | | | 중요 |
| 11 | 2017 | 구분 | 0.20 | 2.10 | 2.10 | m | 1 | | | | 상구 |

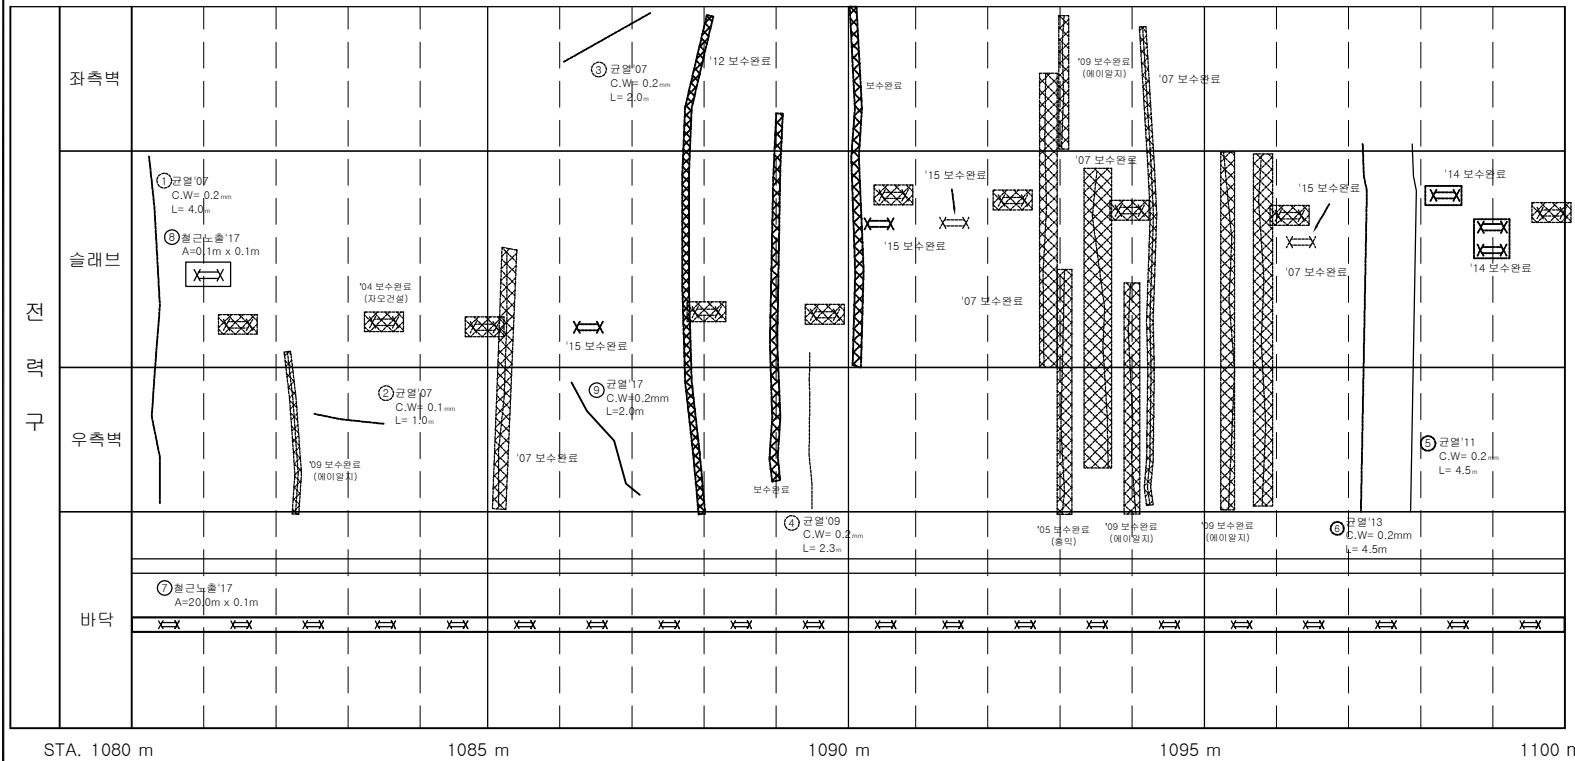
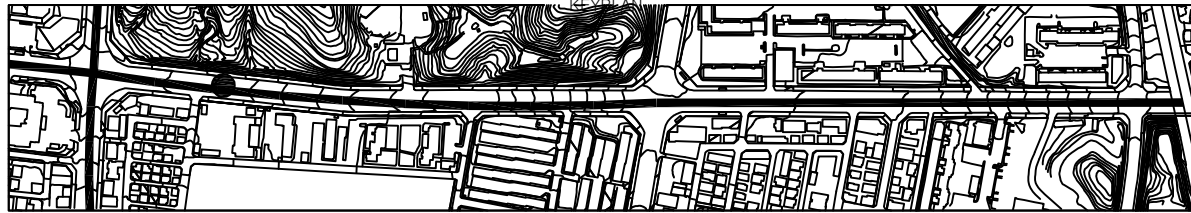
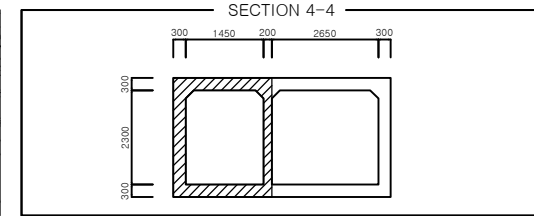
# 가락 공동구 - 오금로(STA.1080m ~1100m) 전력구 구간

| 연번 | 연도 | 구분 | 구분구분 | | | | 구분구분구분 | | | | 비고 |
| | | | 구분 | 구분 | 구분 | 구분 | 구분 | 구분 | 구분 | 구분 | |
| 1 | 2007 | 구분 | 0.20 | 4.00 | 4.00 | m | 1 | | | | |
| 2 | 2007 | 구분 | 0.10 | 1.00 | 1.00 | m | 1 | | | | |
| 3 | 2007 | 구분 | 0.20 | 2.00 | 2.00 | m | 1 | | | | |
| 4 | 2000 | 구분 | 0.20 | 2.30 | 2.30 | m | 1 | | | | |
| 5 | 2011 | 구분 | 0.20 | 4.50 | 4.50 | m | 1 | | | | |
| 6 | 2013 | 구분 | 0.20 | 4.50 | 4.50 | m | 1 | | | | |
| 7 | 2017 | 구분 | 0.10 | 20.00 | 2.00 | m | 1 | | | | 중요 |
| 8 | 2017 | 구분 | 0.10 | 0.10 | 0.01 | m | 1 | | | | 중요 |
| 9 | 2017 | 구분 | 0.20 | 2.00 | 2.00 | m | 1 | | | | 신규 |

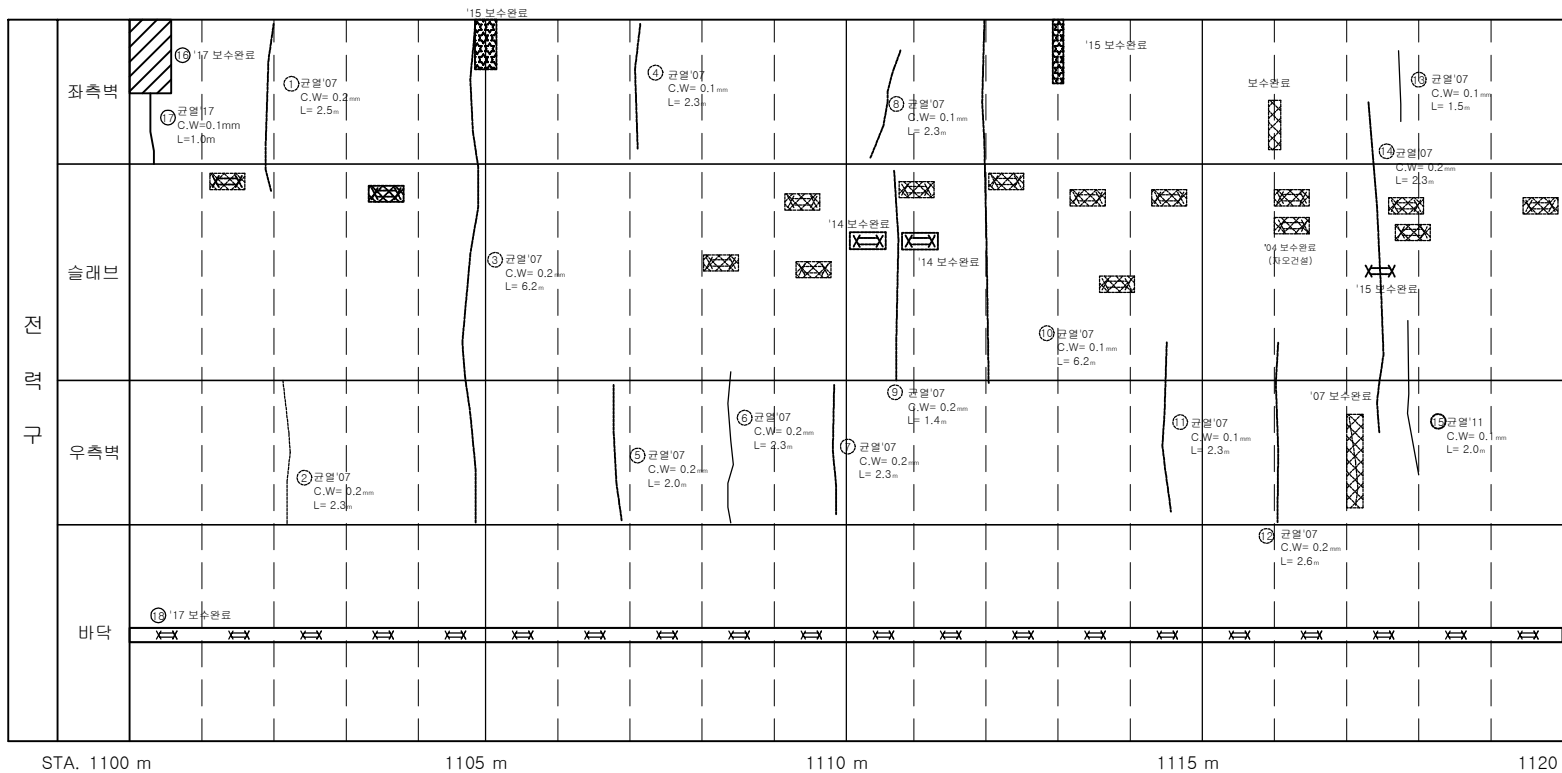
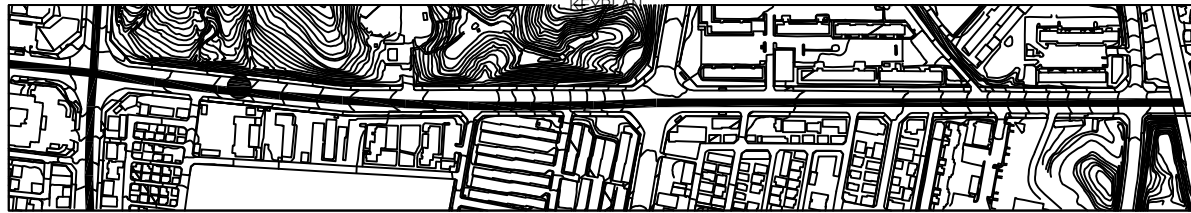
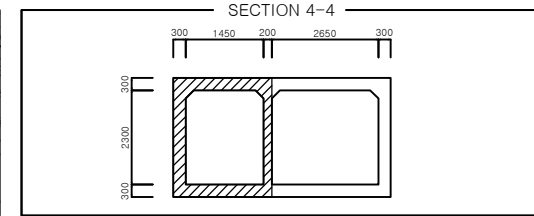
# 가락 공동구 - 오금로(STA.1100m ~1120 m) 전력구 구간

| 연번 | 연도 | 공정내용 | 정량구분 | | | | 최종보수내역 | | | 비고 |
| | | | 목 | 길이 | 깊이 | 수량 | 단위 | 개소 | 보수비율/노후율 | |
| 1 | 2007 | 관망 | 0.20 | 2.50 | 2.50 | m | 1 | | | |
| 2 | 2007 | 관망 | 0.20 | 2.30 | 2.30 | m | 1 | | | |
| 3 | 2007 | 관망 | 0.20 | 6.20 | 6.20 | m | 1 | | | |
| 4 | 2007 | 관망 | 0.10 | 2.30 | 2.30 | m | 1 | | | |
| 5 | 2007 | 관망 | 0.20 | 2.00 | 2.00 | m | 1 | | | |
| 6 | 2007 | 관망 | 0.20 | 2.30 | 2.30 | m | 1 | | | |
| 7 | 2007 | 관망 | 0.20 | 2.30 | 2.30 | m | 1 | | | |
| 8 | 2007 | 관망 | 0.10 | 1.30 | 1.30 | m | 1 | | | |
| 9 | 2007 | 관망 | 0.20 | 1.40 | 1.40 | m | 1 | | | |
| 10 | 2007 | 관망 | 0.10 | 6.20 | 6.20 | m | 1 | | | |
| 11 | 2007 | 관망 | 0.10 | 2.30 | 2.30 | m | 1 | | | |
| 12 | 2007 | 관망 | 0.20 | 2.60 | 2.60 | m | 1 | | | |
| 13 | 2007 | 관망 | 0.10 | 1.50 | 1.50 | m | 1 | | | |
| 14 | 2007 | 관망 | 0.20 | 2.30 | 2.30 | m | 1 | | | |
| 15 | 2011 | 관망 | 0.10 | 2.00 | 2.00 | m | 1 | | | |
| 16 | 2017 | 보수부채료분리 | 1.00 | 1.50 | 1.50 | ㎡ | 1 | 2017 | 단면복구공법 | 1.80 |
| 17 | 2017 | 관망 | 0.10 | 1.00 | 1.00 | m | 1 | | | |
| 18 | 2017 | 정기노출 | 0.10 | 20.00 | 2.00 | ㎡ | 1 | 2017 | 단면복구(정기노출) | 2.40 |

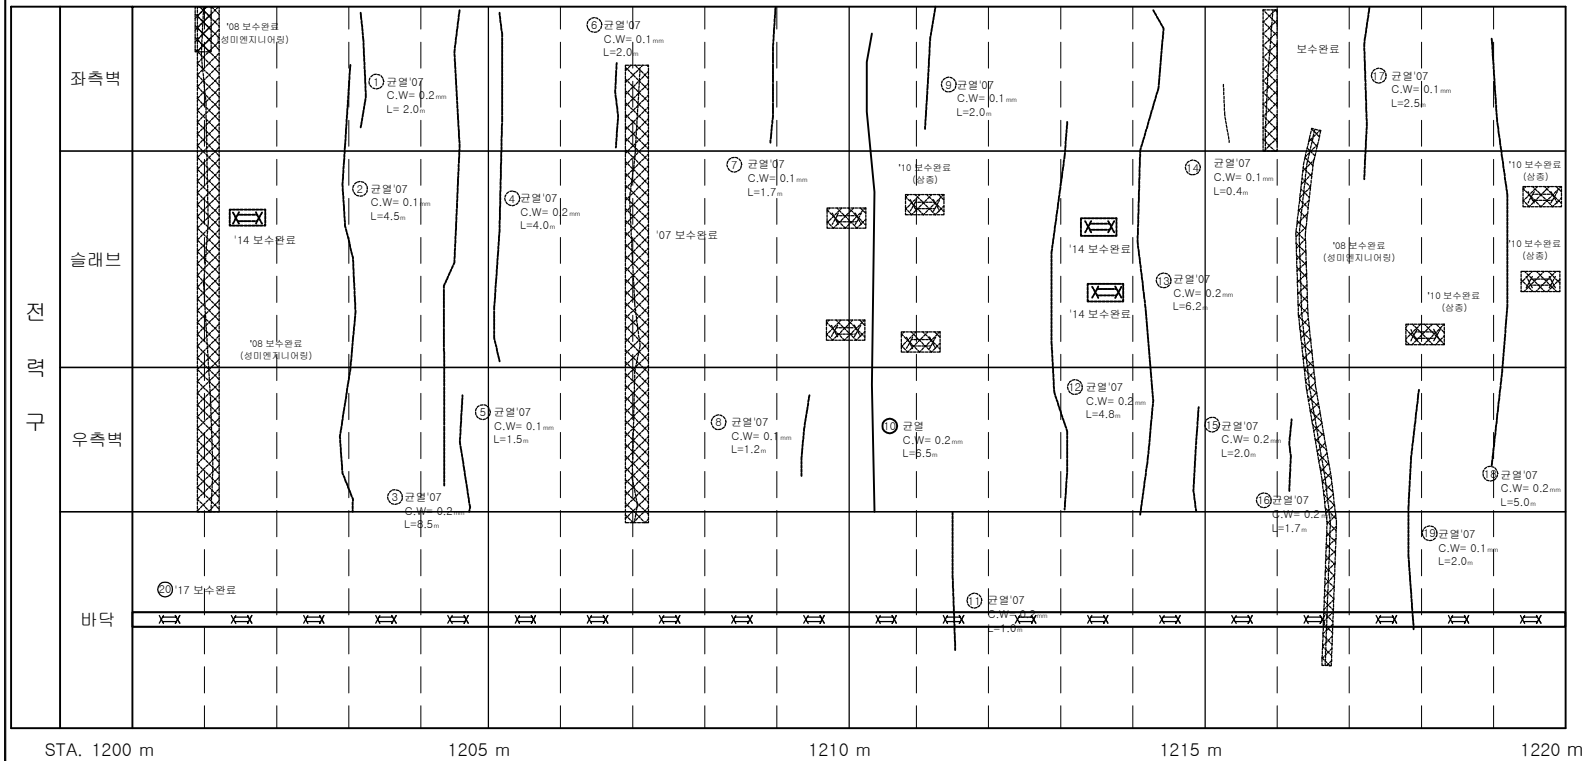
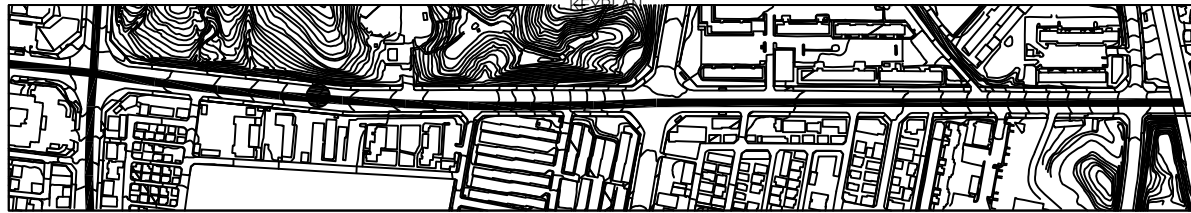
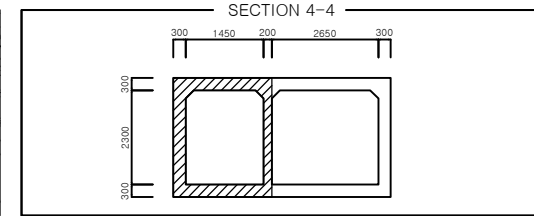
# 가락 공동구 - 오금로(STA.1200m ~1220m) 전력구 구간

| 연번 | 연도 | 구분 | 구분구분 | | | | 구분구분구분 | | 비고 |
| | | | 구분 | 구분 | 구분 | 구분 | 구분 | 구분 | |
| 1 | 2007 | 구분 | 0.20 | 2.00 | 2.00 | m | 1 | | |
| 2 | 2007 | 구분 | 0.10 | 4.50 | 4.50 | m | 1 | | |
| 3 | 2007 | 구분 | 0.20 | 8.50 | 8.50 | m | 1 | | |
| 4 | 2007 | 구분 | 0.20 | 4.00 | 4.00 | m | 1 | | |
| 5 | 2007 | 구분 | 0.10 | 1.50 | 1.50 | m | 1 | | |
| 6 | 2007 | 구분 | 0.10 | 2.00 | 2.00 | m | 1 | | |
| 7 | 2007 | 구분 | 0.10 | 1.70 | 1.70 | m | 1 | | |
| 8 | 2007 | 구분 | 0.10 | 1.20 | 1.20 | m | 1 | | |
| 9 | 2007 | 구분 | 0.10 | 2.00 | 2.00 | m | 1 | | |
| 10 | 2013 | 구분 | 0.20 | 6.50 | 6.50 | m | 1 | | |
| 11 | 2007 | 구분 | 0.20 | 1.00 | 1.00 | m | 1 | | |
| 12 | 2007 | 구분 | 0.20 | 4.80 | 4.80 | m | 1 | | |
| 13 | 2007 | 구분 | 0.20 | 8.20 | 8.20 | m | 1 | | |
| 14 | 2007 | 구분 | 0.10 | 0.40 | 0.40 | m | 1 | | |
| 15 | 2007 | 구분 | 0.20 | 2.00 | 2.00 | m | 1 | | |
| 16 | 2007 | 구분 | 0.20 | 1.70 | 1.70 | m | 1 | | |
| 17 | 2007 | 구분 | 0.10 | 2.50 | 2.50 | m | 1 | | |
| 18 | 2007 | 구분 | 0.20 | 5.00 | 5.00 | m | 1 | | |
| 19 | 2007 | 구분 | 0.10 | 2.00 | 2.00 | m | 1 | | |
| 20 | 2017 | 구분 | 0.10 | 20.00 | 2.00 | m | 1 | 2017 연평균(구분) | 2.40 |

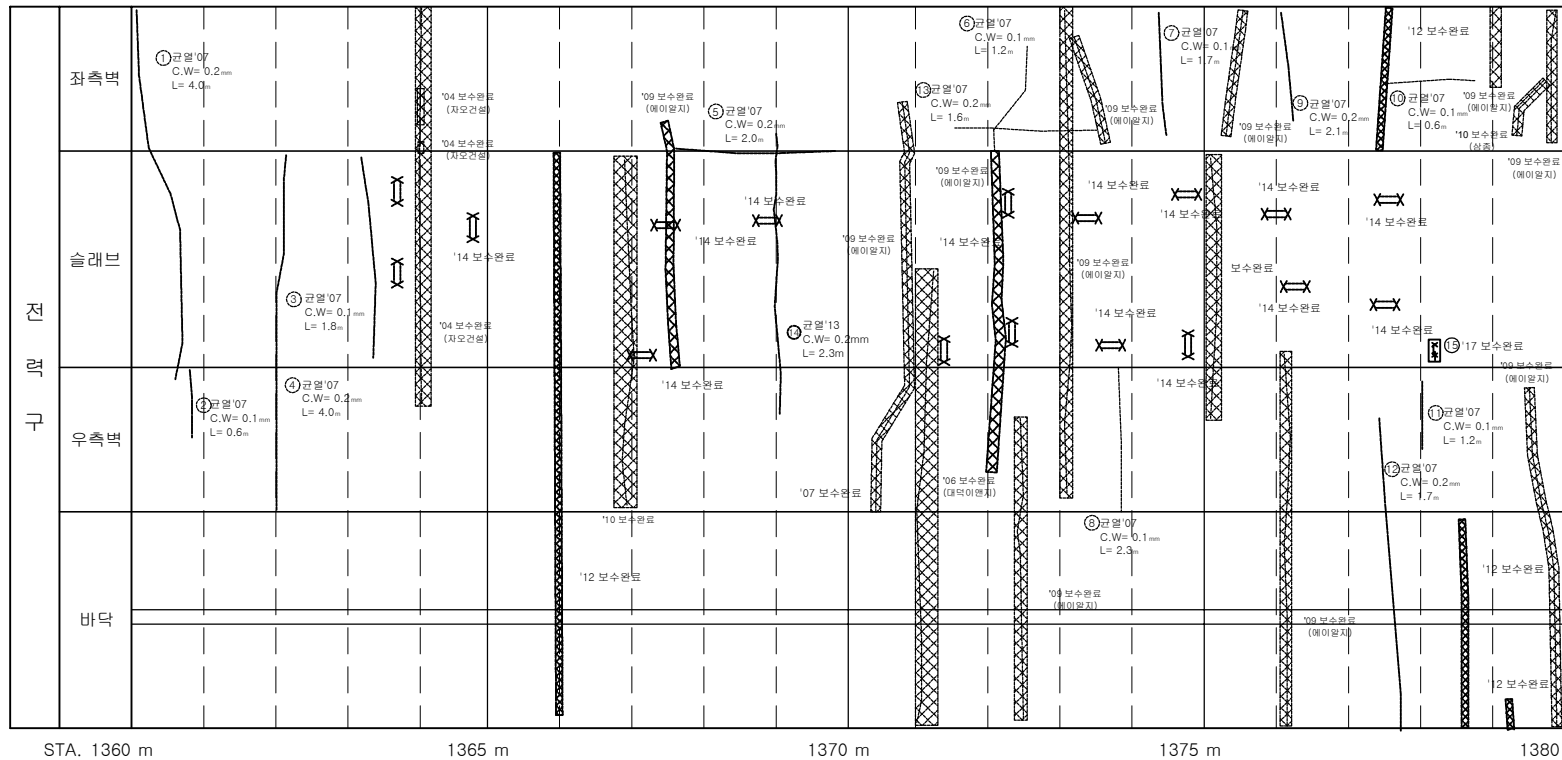
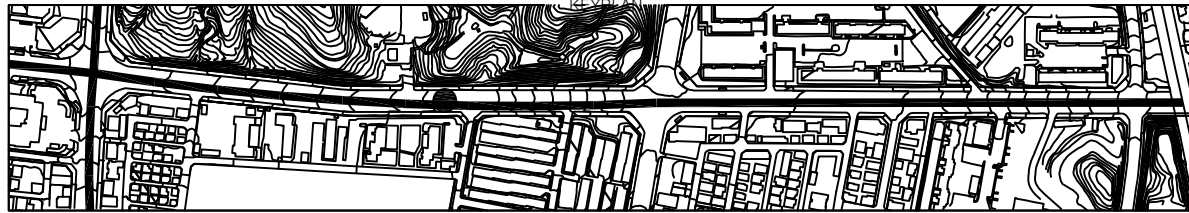
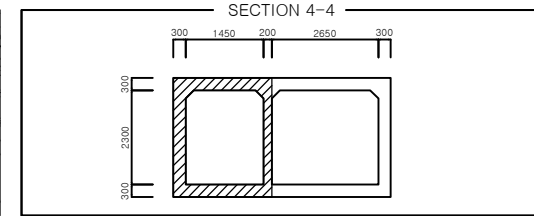
# 가락 공동구 - 오금로(STA.1360m ~1380m) 전력구 구간

| 연번 | 연월<br>일 | 교량내용 | 교량구분 | | | | | 교량보수내역 | | | 비고 | |
| | | | 폭 | 길이 | 깊이 | 량 | 단위 | 개소 | 보수년도 | 교량명/차량명 | | 량 |
| 1 | 2007 | 교량 | 0.20 | 4.00 | | 4.00 | m | 1 | | | | |
| 2 | 2007 | 교량 | 0.10 | 0.60 | | 0.60 | m | 1 | | | | |
| 3 | 2007 | 교량 | 0.10 | 1.80 | | 1.80 | m | 1 | | | | |
| 4 | 2007 | 교량 | 0.20 | 4.00 | | 4.00 | m | 1 | | | | |
| 5 | 2007 | 교량 | 0.20 | 2.00 | | 2.00 | m | 1 | | | | |
| 6 | 2007 | 교량 | 0.10 | 1.20 | | 1.20 | m | 1 | | | | |
| 7 | 2007 | 교량 | 0.10 | 1.70 | | 1.70 | m | 1 | | | | |
| 8 | 2007 | 교량 | 0.10 | 2.30 | | 2.30 | m | 1 | | | | |
| 9 | 2007 | 교량 | 0.20 | 2.10 | | 2.10 | m | 1 | | | | |
| 10 | 2007 | 교량 | 0.10 | 0.60 | | 0.60 | m | 1 | | | | |
| 11 | 2007 | 교량 | 0.10 | 1.20 | | 1.20 | m | 1 | | | | |
| 12 | 2007 | 교량 | 0.20 | 1.70 | | 1.70 | m | 1 | | | | |
| 13 | 2007 | 교량 | 0.20 | 1.60 | | 1.60 | m | 1 | | | | |
| 14 | 2013 | 교량 | 0.20 | 2.30 | | 2.30 | m | 1 | | | | |
| 15 | 2017 | 불기노출 | 0.10 | 0.10 | | 0.01 | m³ | 1 | 2017 | 교량복구(양정) | 0.01 | |

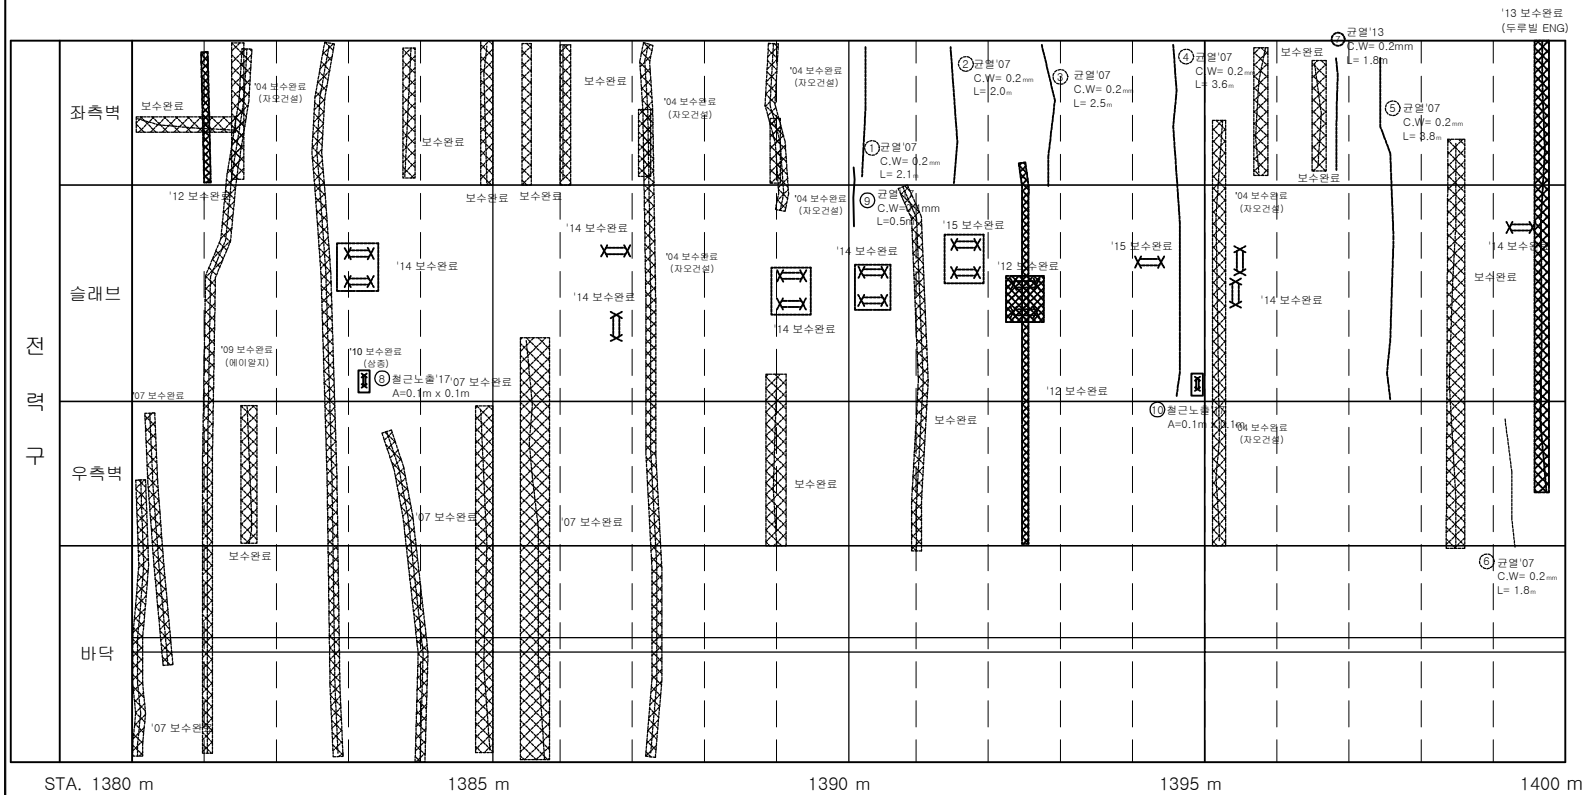
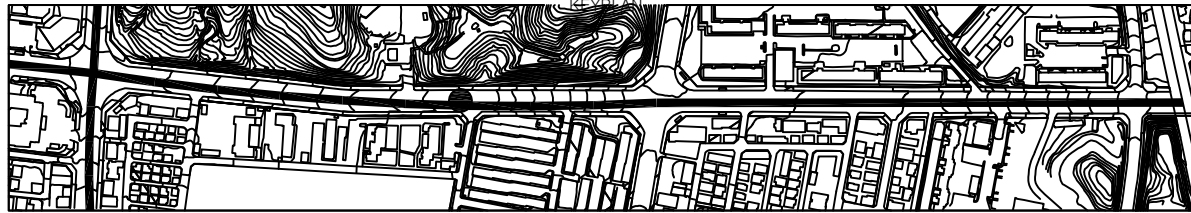
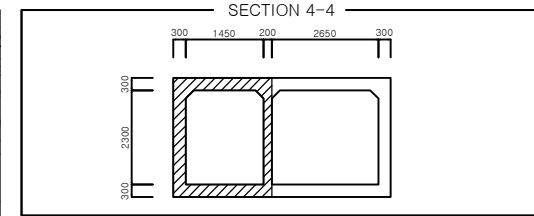
# 가락 공동구 - 오금로(STA.1380m ~1400m) 전력구 구간

'13 보수원  
(두루빌 ENG)

| 연번 | 연도 | 구분 | 구분구분 | | | | 구분구분구분 | | | | 비고 |
| | | | 구분 | 구분 | 구분 | 구분 | 구분 | 구분 | 구분 | 구분 | |
| 1 | 2007 | 구분 | 0.20 | 2.10 | 2.10 | m | 1 | | | | |
| 2 | 2007 | 구분 | 0.20 | 2.00 | 2.00 | m | 1 | | | | |
| 3 | 2007 | 구분 | 0.20 | 2.50 | 2.50 | m | 1 | | | | |
| 4 | 2007 | 구분 | 0.20 | 3.60 | 3.60 | m | 1 | | | | |
| 5 | 2007 | 구분 | 0.20 | 3.80 | 3.80 | m | 1 | | | | |
| 6 | 2007 | 구분 | 0.20 | 1.80 | 1.80 | m | 1 | | | | |
| 7 | 2013 | 구분 | 0.20 | 1.80 | 1.80 | m | 1 | | | | |
| 8 | 2017 | 구분 | 0.10 | 0.10 | 0.01 | m <sup>2</sup> | 1 | | | | 중요 |
| 9 | 2017 | 구분 | 0.10 | 0.50 | 0.50 | m | 1 | | | | |
| 10 | 2017 | 구분 | 0.10 | 0.10 | 0.01 | m <sup>2</sup> | 1 | | | | 중요 |

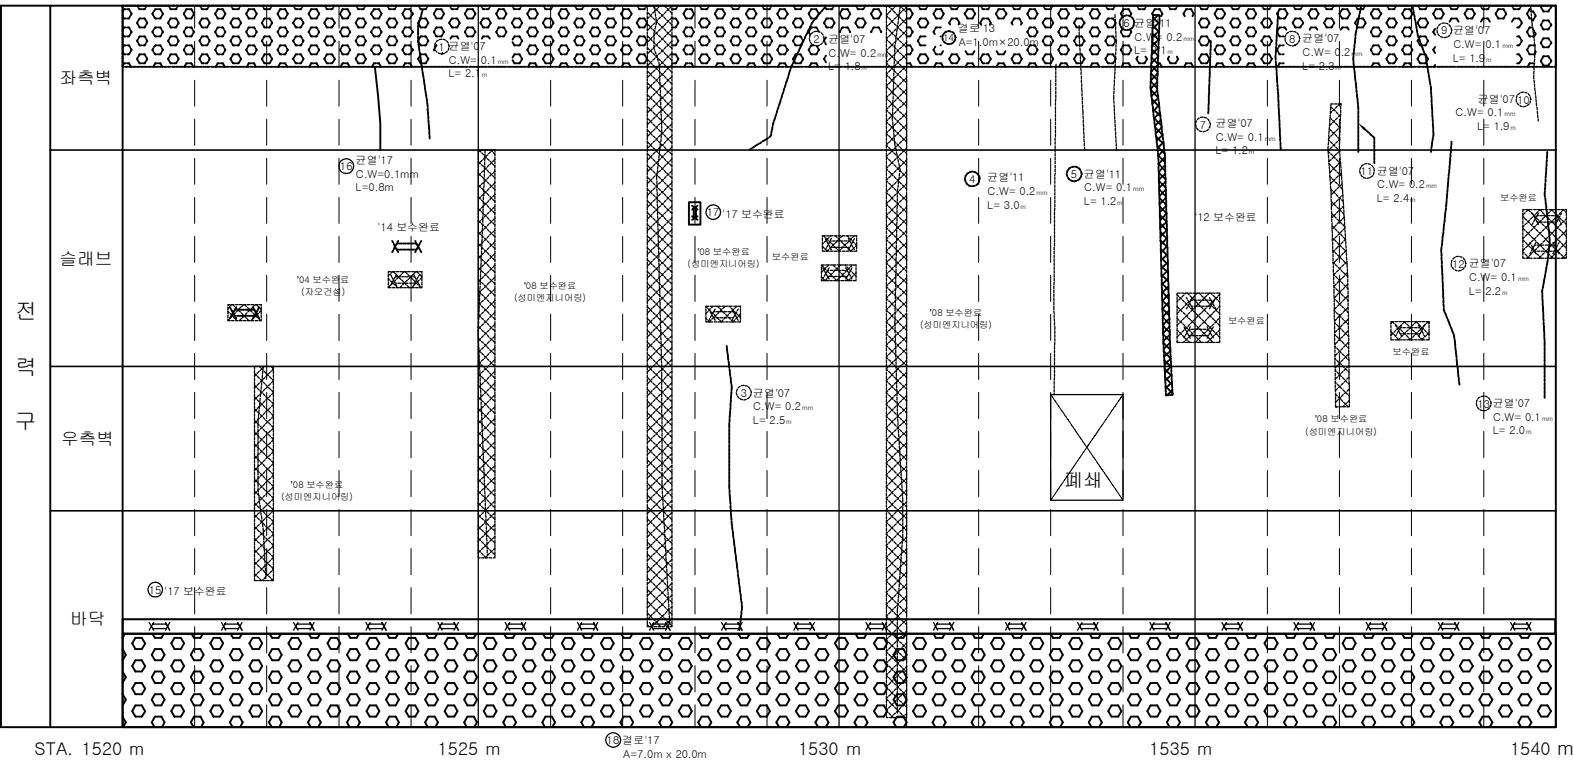
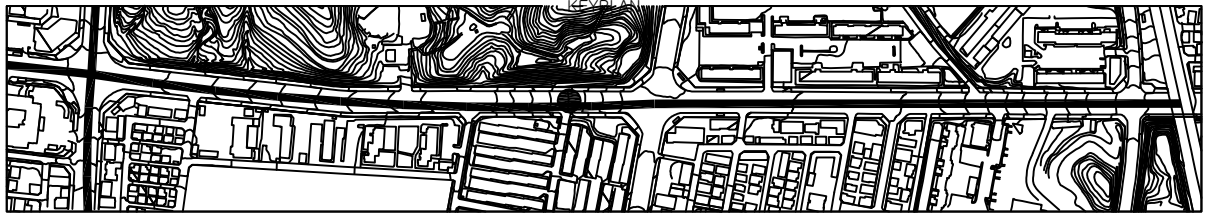
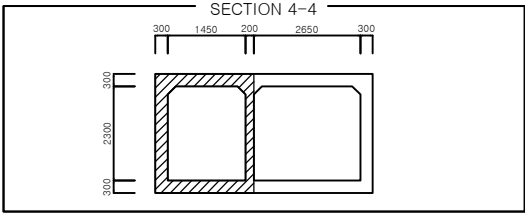
# 가락 공동구 - 오금로(STA. 1520m ~ 1540m) 전력구 구간

| 연번 | 구분 | 정밀내용 | 정밀구로 | | | | 최종보수내역 | | | | 비고 |
| | | | 구 | 길이 | 단면 | 단위 | 정밀구로 | 정밀구로 | 정밀구로 | 정밀구로 | |
| 1 | 2007 | 균열 | 0.10 | 2.10 | 2.10 | m | 1 | | | | |
| 2 | 2007 | 균열 | 0.20 | 1.80 | 1.80 | m | 1 | | | | |
| 3 | 2007 | 균열 | 0.20 | 2.50 | 2.50 | m | 1 | | | | |
| 4 | 2011 | 균열 | 0.20 | 3.00 | 3.00 | m | 1 | | | | |
| 5 | 2011 | 균열 | 0.10 | 1.20 | 1.20 | m | 1 | | | | |
| 6 | 2011 | 균열 | 0.20 | 2.10 | 2.10 | m | 1 | | | | |
| 7 | 2007 | 균열 | 0.10 | 1.20 | 1.20 | m | 1 | | | | |
| 8 | 2007 | 균열 | 0.20 | 2.30 | 2.30 | m | 1 | | | | |
| 9 | 2007 | 균열 | 0.10 | 1.90 | 1.90 | m | 1 | | | | |
| 10 | 2007 | 균열 | 0.10 | 1.90 | 1.90 | m | 1 | | | | |
| 11 | 2007 | 균열 | 0.20 | 2.40 | 2.40 | m | 1 | | | | |
| 12 | 2007 | 균열 | 0.10 | 2.20 | 2.20 | m | 1 | | | | |
| 13 | 2007 | 균열 | 0.10 | 2.00 | 2.00 | m | 1 | | | | |
| 14 | 2013 | 정밀 | 20.00 | 20.00 | 20.00 | m² | 1 | | | | |
| 15 | 2017 | 정밀노출 | 0.10 | 20.00 | 2.00 | m² | 1 | 2017 | 단면복구(정밀) | 2.40 | |
| 16 | 2017 | 정밀노출 | 0.10 | 0.80 | 0.80 | m | 1 | | | | |
| 17 | 2017 | 정밀노출 | 0.10 | 0.10 | 0.01 | m² | 1 | 2017 | 단면복구(정밀) | 0.01 | |
| 18 | 2017 | 정밀 | 7.00 | 20.00 | 140.00 | m² | 1 | | | | |

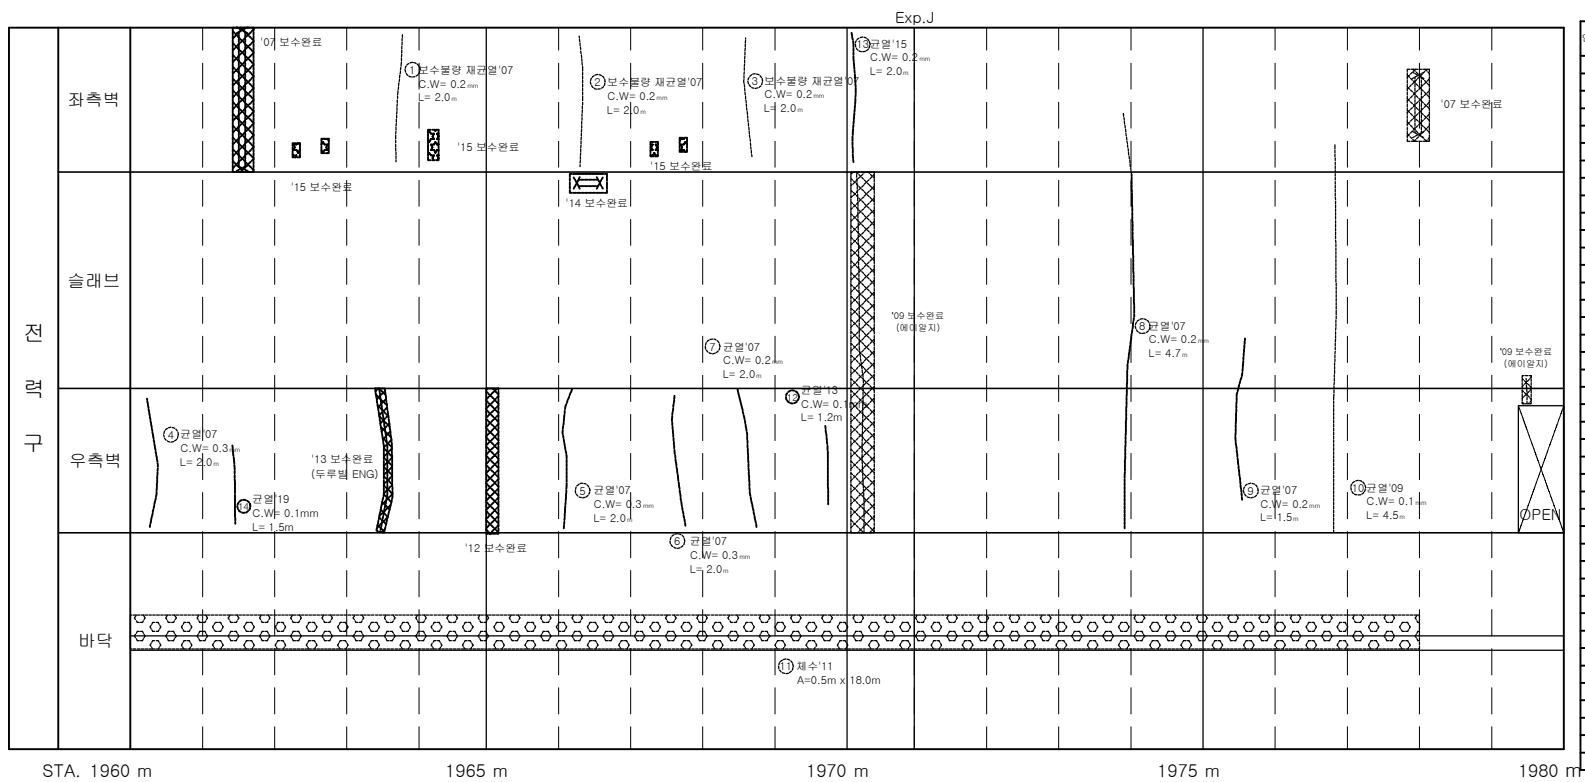
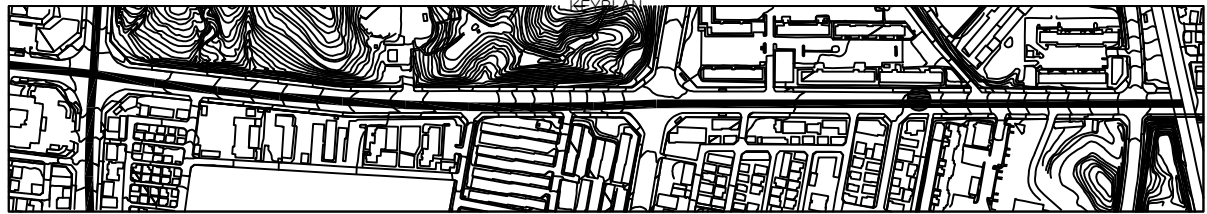
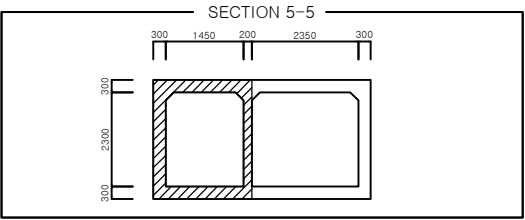
# 가락 공동구 - 오금로(STA.1960 m ~ 1980 m) 전력구 구간

| 연번 | 작성<br>년도 | 정량내용 | 정량규모 | | | | 최종보수내역 | | | | 비고 |
| | | | 폭 | 길이 | 깊이 | 물량 | 단위 | 채수 | 보수년도 | 공법명/사재명 | |
| 1 | 2007 | 관열 | 0.20 | 2.00 | | 2.00 | m | 1 | | | |
| 2 | 2007 | 관열 | 0.20 | 2.00 | | 2.00 | m | 1 | | | |
| 3 | 2007 | 관열 | 0.20 | 2.00 | | 2.00 | m | 1 | | | |
| 4 | 2007 | 관열 | 0.30 | 2.00 | | 2.00 | m | 1 | | | 특종가 |
| 5 | 2007 | 관열 | 0.30 | 2.00 | | 2.00 | m | 1 | | | 특종가 |
| 6 | 2007 | 관열 | 0.30 | 2.00 | | 2.00 | m | 1 | | | 특종가 |
| 7 | 2007 | 관열 | 0.20 | 2.00 | | 2.00 | m | 1 | | | |
| 8 | 2007 | 관열 | 0.20 | 4.70 | | 4.70 | m | 1 | | | |
| 9 | 2007 | 관열 | 0.20 | 1.50 | | 1.50 | m | 1 | | | |
| 10 | 2009 | 관열 | 0.10 | 4.50 | | 4.50 | m | 1 | | | |
| 14 | 2015 | 관열 | 0.10 | 1.50 | | 1.50 | m | 1 | | | 신규 |
