서울시 시설관리공단

2019 공동구 정밀점검 용역 (가락공동구)

가락공동구 - 마천로 외관조사망도

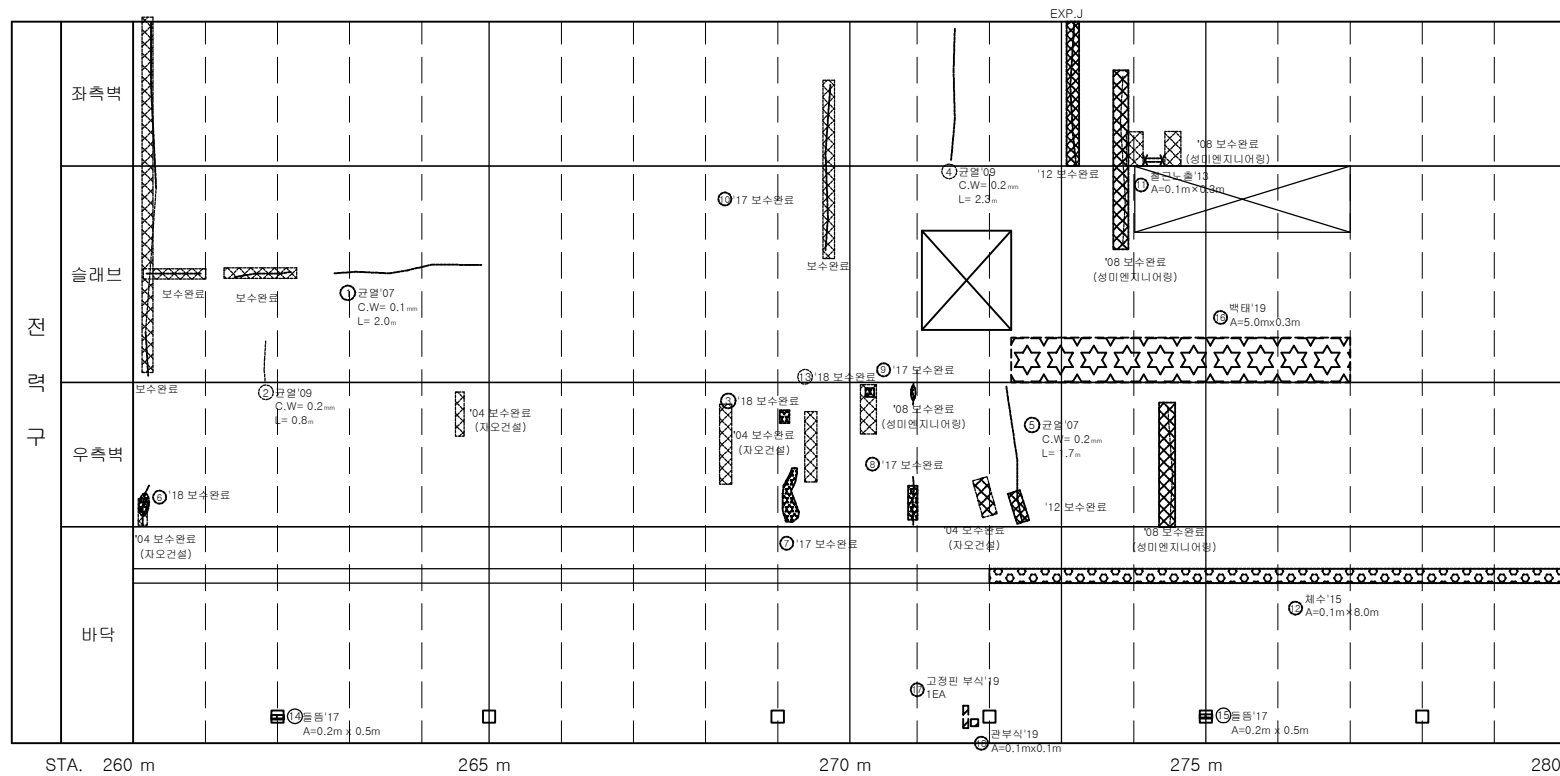
# 가락 공동구 - 마천로(STA.260m ~280m) 전력구 구간

| 연번 | 연월 | 결함내용 | 결함구요 | | | | 결함조사내역 | | | | 비고 |
|---|---|---|---|---|---|---|---|---|---|---|---|
| 1 | 2007 | 관열 | 0.10 | 2.00 | 2.00 | m | 1 | | | | |
| 2 | 2009 | 관열 | 0.20 | 0.80 | 0.80 | m | 1 | | | | |
| 3 | 2011 | 벽태 | 0.10 | 0.10 | 0.01 | m | 1 | 2018 | 표면처리공법 | 0.01 | |
| 4 | 2009 | 관열 | 0.20 | 2.30 | 2.30 | m | 1 | | | | |
| 5 | 2007 | 관열 | 0.20 | 1.70 | 1.70 | m | 1 | | | | |
| 6 | 2013 | 관열부벽태 | 0.05 | 0.05 | 0.05 | m | 1 | 2018 | 표면처리공법 | 0.06 | |
| 7 | 2013 | 벽태 | 0.20 | 0.30 | 0.06 | m | 1 | 2017 | 표면처리공법 | 0.07 | |
| 8 | 2013 | 관열부벽태 | 0.12 | 0.12 | 0.12 | m | 1 | 2017 | 표면처리공법 | 0.14 | |
| 9 | 2013 | 관열부벽태 | 0.05 | 0.05 | 0.05 | m | 1 | 2017 | 표면처리공법 | 0.06 | |
| 10 | 2013 | 관열 | 0.20 | 2.00 | 2.00 | m | 1 | 2017 | 표면처리공법 | 2.40 | |
| 11 | 2013 | 통근노출 | 0.10 | 0.30 | 0.03 | m | 1 | 2017 | 단면복구(양생) | 0.04 | |
| 12 | 2015 | 채수 | 0.10 | 8.00 | 0.80 | m | 1 | | | | |
| 13 | 2017 | 벽태 | 0.10 | 0.10 | 0.01 | m | 1 | 2018 | 표면처리공법 | 0.01 | |
| 14 | 2017 | 물물 | 0.20 | 0.50 | 0.10 | m | 1 | | | | |
| 15 | 2017 | 물물 | 0.20 | 0.50 | 0.10 | m | 1 | | | | |
| 16 | 2019 | 벽태 | 0.20 | 0.50 | 0.10 | m | 1 | | | | |
| 17 | 2019 | 교정편 부식 | | | 1.00 | EA | 1 | | | | |
| 18 | 2019 | 관부식 | 0.10 | 0.10 | 0.01 | m | 1 | | | | |

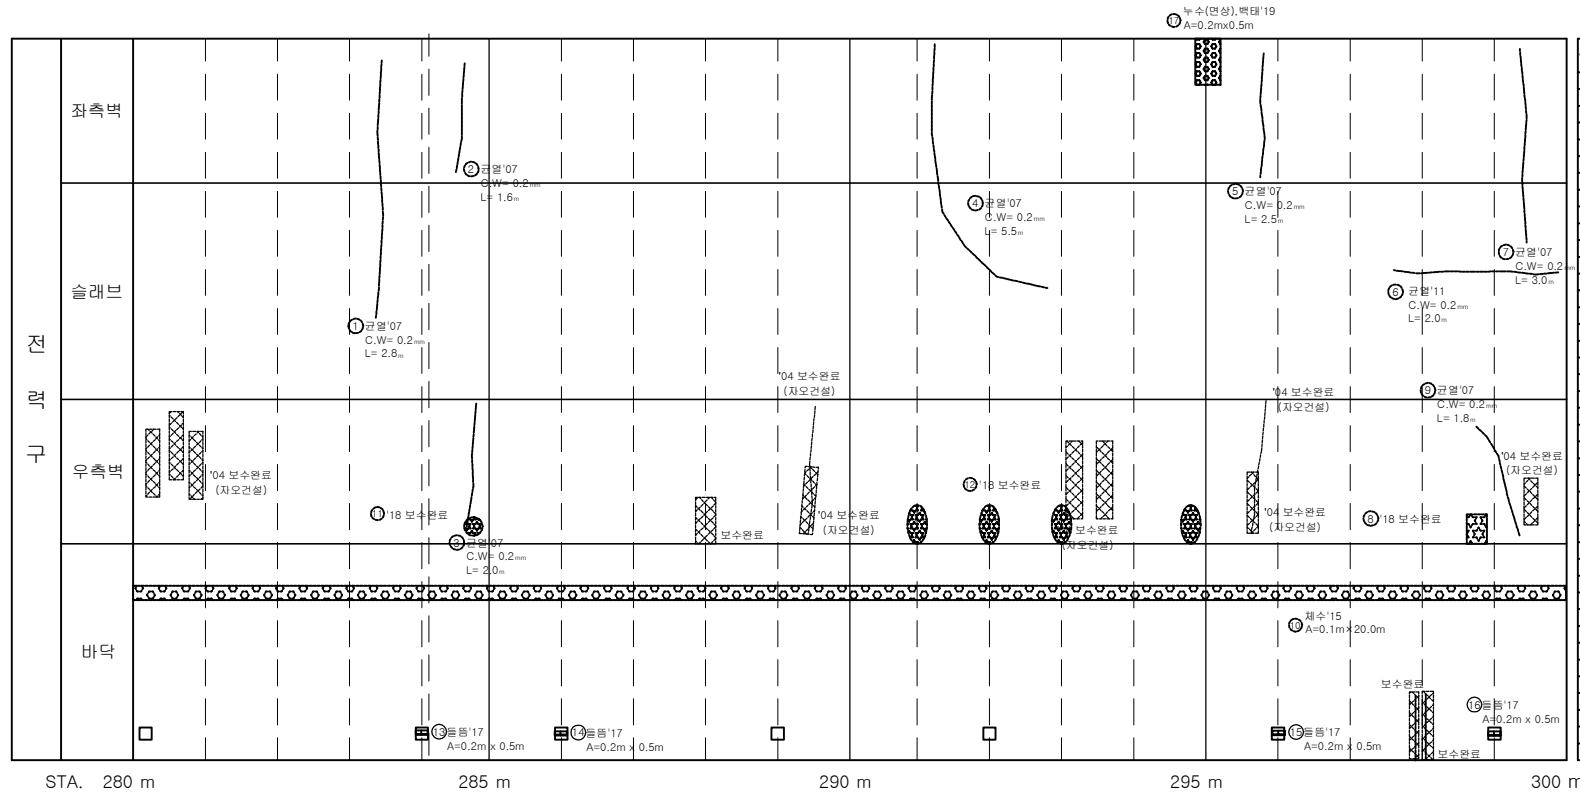
# 가락 공동구 - 마천로(STA.280m ~300m) 전력구 구간

| 연번 | 연도 | 결함내용 | 결함구요 | | | 결함조사내역 | | | 비고 |
|---|---|---|---|---|---|---|---|---|---|
| 1 | 2007 | 관형 | 0.20 | 2.80 | 2.80 | m | 1 | | |
| 2 | 2007 | 관형 | 0.20 | 1.60 | 1.60 | m | 1 | | |
| 3 | 2007 | 관형 | 0.20 | 2.00 | 2.00 | m | 1 | | |
| 4 | 2007 | 관형 | 0.20 | 5.50 | 5.50 | m | 1 | | |
| 5 | 2007 | 관형 | 0.20 | 2.50 | 2.50 | m | 1 | | |
| 6 | 2011 | 관형 | 0.20 | 2.00 | 2.00 | m | 1 | | |
| 7 | 2007 | 관형 | 0.20 | 3.00 | 3.00 | m | 1 | | |
| 8 | 2007 | 벽터 | 0.10 | 0.20 | 0.02 | m | 1 | 2018 | 표면처리공법 |
| 9 | 2007 | 관형 | 0.20 | 1.80 | 1.80 | m | 1 | | |
| 10 | 2015 | 채수 | 0.10 | 20.00 | 2.00 | m | 1 | | |
| 11 | 2013 | 벽터 | 0.10 | 0.30 | 0.03 | m | 1 | 2018 | 표면처리공법 |
| 12 | 2013 | 벽터 | 0.10 | 0.50 | 2.00 | m | 4 | 2018 | 표면처리공법 |
| 13 | 2017 | 물통 | 0.20 | 0.50 | 0.10 | m | 1 | | |
| 14 | 2017 | 물통 | 0.20 | 0.50 | 0.10 | m | 1 | | |
| 15 | 2017 | 물통 | 0.20 | 0.50 | 0.10 | m | 1 | | |
| 16 | 2017 | 물통 | 0.20 | 0.50 | 0.10 | m | 1 | | |
| 17 | 2019 | 누수(관상), 벽터 | 0.20 | 0.50 | 0.10 | m | 1 | | 신규 |

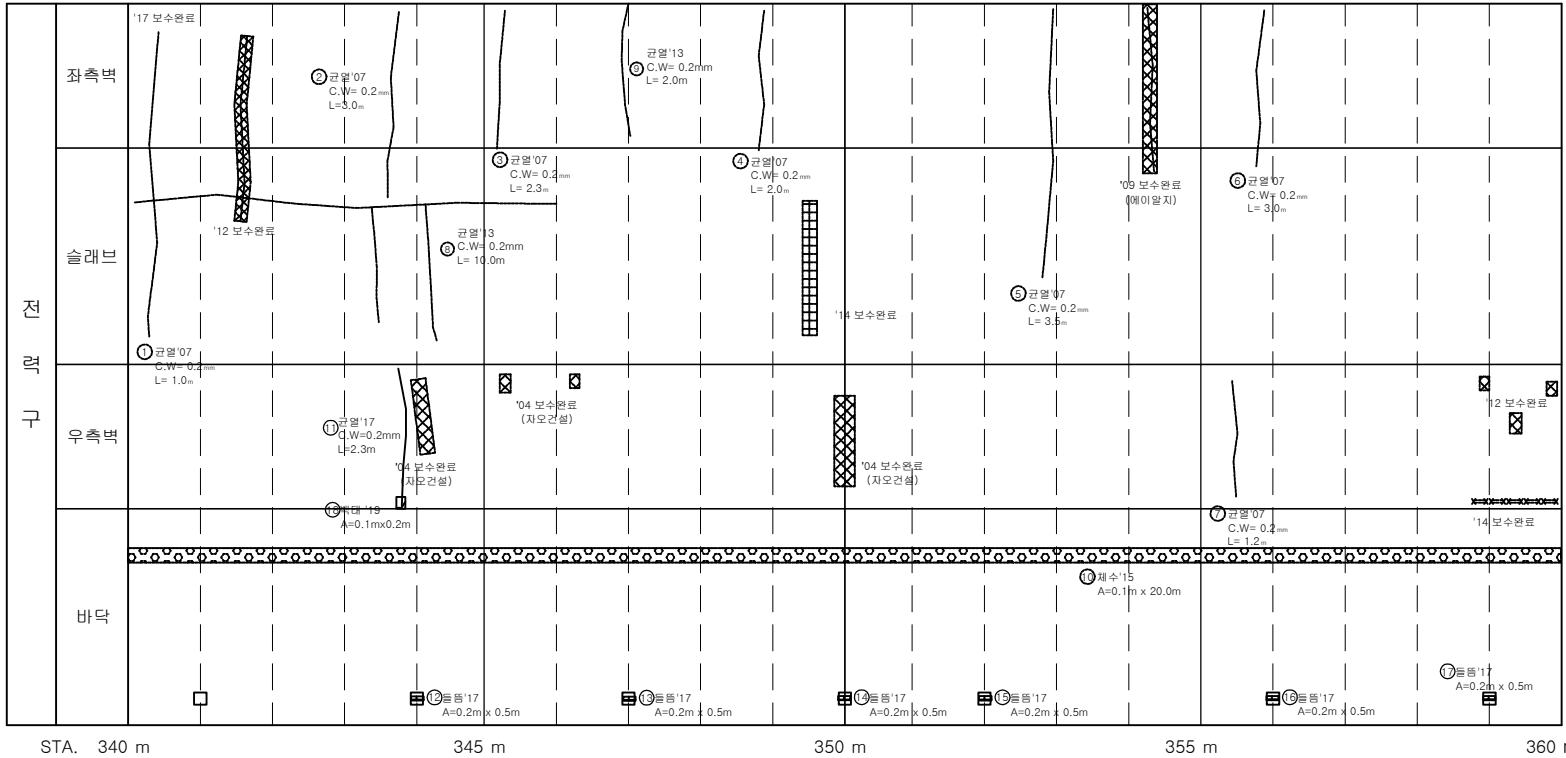
가락 공동구 - 마천로(STA.340m ~360m) 전력구 구간

| 연번 | 연월일 | 결함내용 | 결함구요 | | | | 결함보수내역 | | | | 비고 |
|---|---|---|---|---|---|---|---|---|---|---|---|
| 1 | 2007 | 균열 | 0.20 | 1.00 | 1.00 | 1 | | | | | |
| 2 | 2007 | 균열 | 0.20 | 2.20 | 2.20 | 1 | | | | | |
| 3 | 2007 | 균열 | 0.20 | 2.30 | 2.30 | 1 | | | | | |
| 4 | 2007 | 균열 | 0.20 | 2.00 | 2.00 | 1 | | | | | |
| 5 | 2007 | 균열 | 0.20 | 3.50 | 3.50 | 1 | | | | | |
| 6 | 2007 | 균열 | 0.20 | 3.00 | 3.00 | 1 | | | | | |
| 7 | 2007 | 균열 | 0.20 | 1.20 | 1.20 | 1 | | | | | |
| 8 | 2013 | 균열 | 0.20 | 10.00 | 10.00 | 1 | | | | | |
| 9 | 2013 | 균열 | 0.20 | 2.00 | 2.00 | 1 | | | | | |
| 10 | 2015 | 채수 | | 2.00 | 2.00 | 1 | | | | | |
| 11 | 2017 | 균열 | 0.20 | 2.30 | 2.30 | 1 | | | | | |
| 12 | 2017 | 물품 | 0.20 | 0.50 | 0.10 | 1 | | | | | |
| 13 | 2017 | 물품 | 0.20 | 0.50 | 0.10 | 1 | | | | | |
| 14 | 2017 | 물품 | 0.20 | 0.50 | 0.10 | 1 | | | | | |
| 15 | 2017 | 물품 | 0.20 | 0.50 | 0.10 | 1 | | | | | |
| 16 | 2017 | 물품 | 0.20 | 0.50 | 0.10 | 1 | | | | | |
| 17 | 2017 | 물품 | 0.20 | 0.50 | 0.10 | 1 | | | | | |
| 18 | 2019 | 액상 | 0.10 | 0.20 | 0.02 | 1 | | | | | |

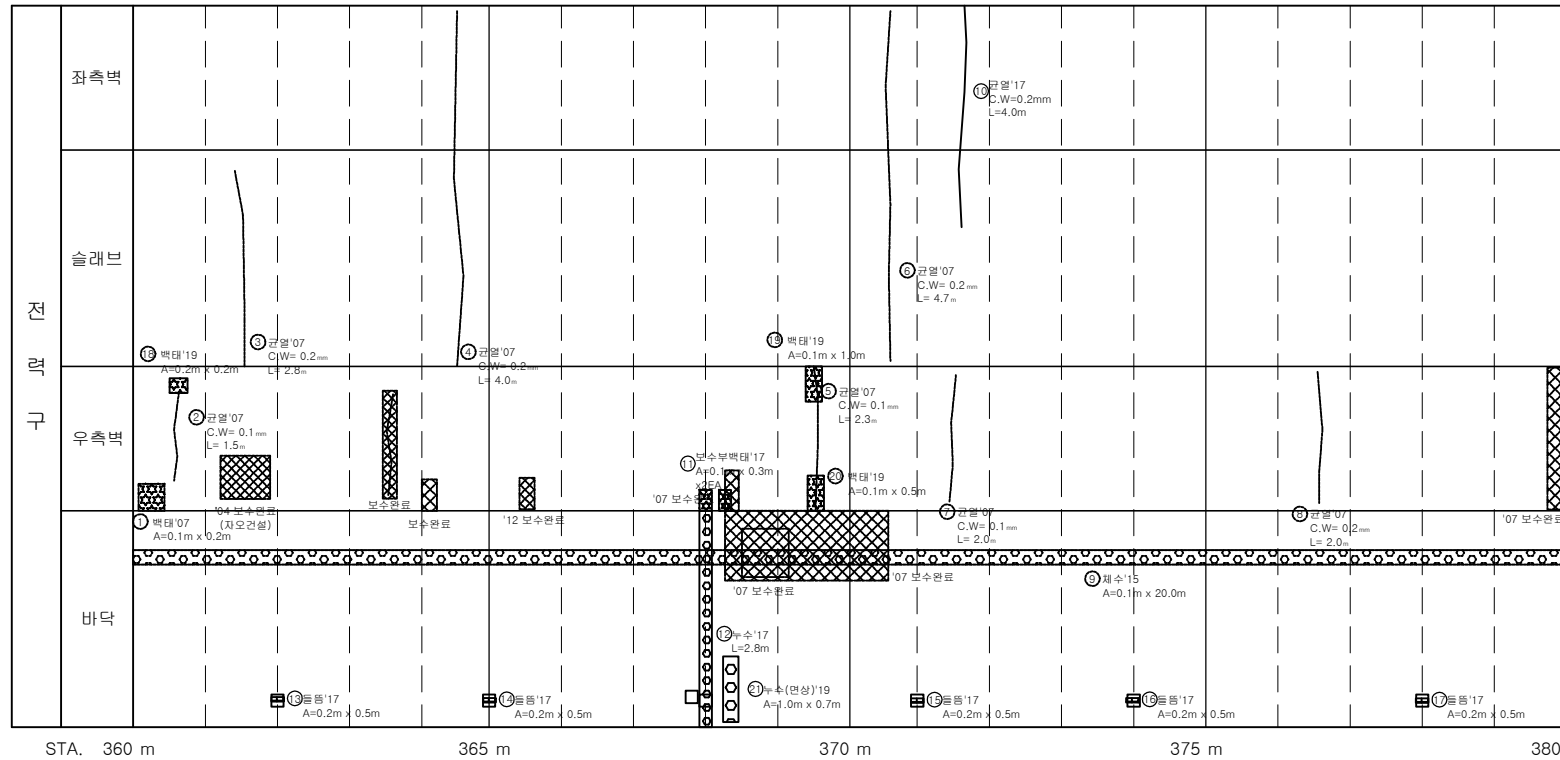
# 가락 공동구 - 마천로(STA.360m ~380m) 전력구 구간

| 연번 | 연월 | 점검내용 | 관통구요 | | | | 관통구수리사항 | | | | 비고 |
|---|---|---|---|---|---|---|---|---|---|---|---|
| 1 | 2007 | 벽면 | 0.02 | 0.02 | 1 | 1 | 2017 | 관통구수리 | 관통구수리 | 0.02 | |
| 2 | 2007 | 관통 | 0.10 | 1.50 | 1.50 | m | 1 | | | | |
| 3 | 2007 | 관통 | 0.20 | 2.80 | 2.80 | m | 1 | | | | |
| 4 | 2007 | 관통 | 0.20 | 4.00 | 4.00 | m | 1 | | | | |
| 5 | 2007 | 관통 | 0.10 | 2.30 | 2.30 | m | 1 | | | | |
| 6 | 2007 | 관통 | 0.20 | 4.70 | 4.70 | m | 1 | | | | |
| 7 | 2007 | 관통 | 0.10 | 2.00 | 2.00 | m | 1 | | | | |
| 8 | 2007 | 관통 | 0.20 | 2.00 | 2.00 | m | 1 | | | | |
| 9 | 2015 | 채수 | 2.00 | 2.00 | 2.00 | m | 1 | | | | |
| 10 | 2017 | 관통 | 0.20 | 4.00 | 4.00 | m | 1 | | | | |
| 11 | 2017 | 보수부벽면 | 0.10 | 0.30 | 0.05 | m | 2 | | | | 관통구 |
| 12 | 2017 | 채수 | 2.80 | 2.80 | 2.80 | m | 1 | | | | |
| 13 | 2017 | 관통 | 0.20 | 0.50 | 0.10 | m | 1 | | | | |
| 14 | 2017 | 관통 | 0.20 | 0.50 | 0.10 | m | 1 | | | | |
| 15 | 2017 | 관통 | 0.20 | 0.50 | 0.10 | m | 1 | | | | |
| 16 | 2017 | 관통 | 0.20 | 0.50 | 0.10 | m | 1 | | | | |
| 17 | 2017 | 관통 | 0.20 | 0.50 | 0.10 | m | 1 | | | | |
| 18 | 2019 | 벽면 | 0.20 | 0.20 | 0.40 | m | 1 | | | | 관통구 |
| 19 | 2019 | 벽면 | 0.10 | 1.00 | 0.10 | m | 1 | | | | 관통구 |
| 20 | 2019 | 벽면 | 0.10 | 0.50 | 0.05 | m | 1 | | | | 관통구 |
| 21 | 2019 | 채수(관상) | 1.00 | 0.70 | 0.70 | m | 1 | | | | 관통구 |

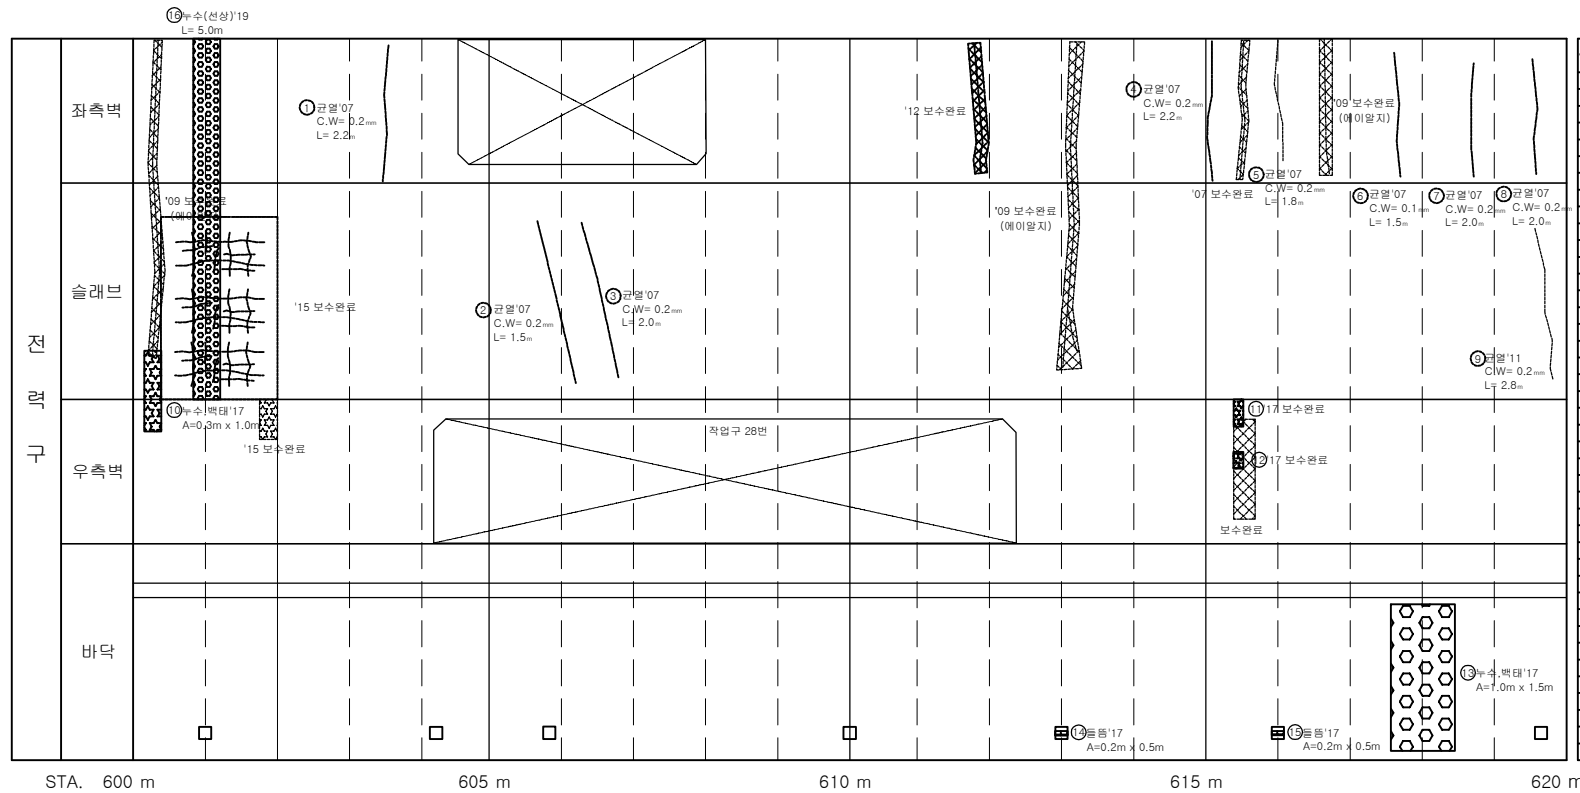
# 가락 공동구 - 마천로(STA.600m ~620m) 전력구 구간

| 연번 | 연월일 | 구분내용 | 구분구분 | | | | 구분구분구분 | | | 비고 | |
|---|---|---|---|---|---|---|---|---|---|---|---|
| 1 | 2007 | 관정 | 0.20 | 2.20 | | 2.20 | m | 1 | | | |
| 2 | 2007 | 관정 | 0.20 | 1.50 | | 1.50 | m | 1 | | | |
| 3 | 2007 | 관정 | 0.20 | 2.00 | | 2.00 | m | 1 | | | |
| 4 | 2007 | 관정 | 0.20 | 2.20 | | 2.20 | m | 1 | | | |
| 5 | 2007 | 관정 | 0.20 | 1.80 | | 1.80 | m | 1 | | | |
| 6 | 2007 | 관정 | 0.10 | 1.50 | | 1.50 | m | 1 | | | |
| 7 | 2007 | 관정 | 0.20 | 2.00 | | 2.00 | m | 1 | | | |
| 8 | 2007 | 관정 | 0.20 | 2.00 | | 2.00 | m | 1 | | | |
| 9 | 2011 | 관정 | 0.20 | 2.80 | | 2.80 | m | 1 | | | |
| 10 | 2017 | 누수, 백태 | 0.30 | 1.00 | | 0.30 | m <sup>3</sup> | 1 | | | |
| 11 | 2017 | 백태 | 0.10 | 0.50 | | 0.05 | m <sup>3</sup> | 1 | 2017 | 유량차지공률 | 0.06 |
| 12 | 2017 | 백태 | 0.10 | 0.30 | | 0.03 | m <sup>3</sup> | 1 | 2017 | 유량차지공률 | 0.04 |
| 13 | 2017 | 누수, 백태 | 1.00 | 1.50 | | 1.50 | m <sup>3</sup> | 1 | | | |
| 14 | 2017 | 배관 | 0.20 | 0.50 | | 0.10 | m <sup>3</sup> | 1 | | | |
| 15 | 2017 | 배관 | 0.20 | 0.50 | | 0.10 | m <sup>3</sup> | 1 | | | |
| 16 | 2019 | 누수(정량) | | 5.00 | | 5.00 | m | 1 | | | 선급 |
