# 요 약 문

## 1.2 대상시설물 현황

| 구 분 | 내 용 | 구 분 | 내 용 |
|---|---|---|---|
| 구조물명 | 상계공동구 | 관리주체 | 서울시 시설관리공단 |

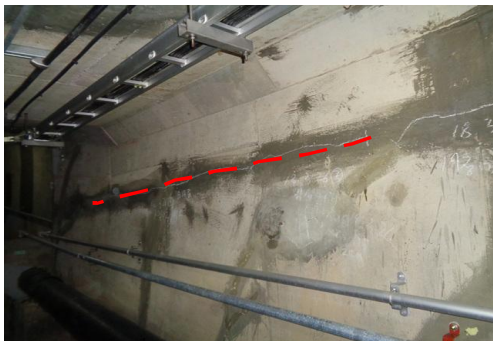
- 손상내용
  - 상.하부 슬래브 폭 0.1~0.2mm, 손상규모 5m 이상의 종방향 균열 발생

- 손상이력
  - 대부분 2007년, 2013년 점검시 추출된 손상
- 발생원인
  - 기 점검결과를 기준으로 손상규모 및 정도 비교시 진행성은 없는 상태로써 건조수축 및 온도신축에 의한 손상으로 판단됨
- 관리방안
  - 지속적인 추적관리를 통한 유지관리 실시후 손상의 진행성이 발생되지 않을 경우 보수시기를 결정, 보수계획을 수립하는 것이 바람직 할 것으로 판단됨

Sta.760~780m Type ② 균열 0.1/5.8

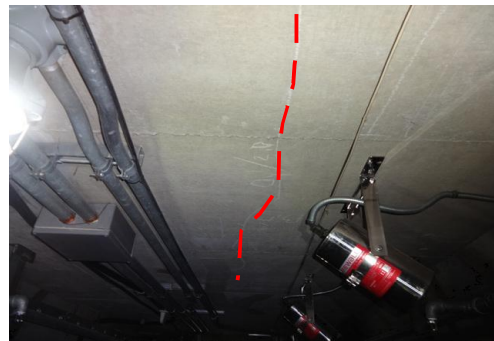
Sta.920~940m Type ① 균열 0.1/2.0

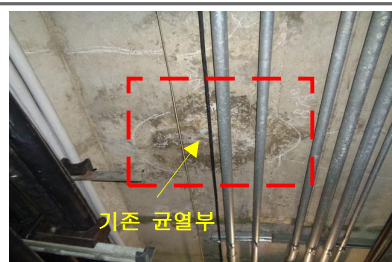
- 손상내용 : 상부슬래브 균열부, 유도배수관덮개틈 등을 통한 누수 확인
- 손상이력 : 금회 점검시 추출된 손상
- 발생원인 : 계절(온도)변화 및 수밀성저하, 공용기간증가 등에 따른 누수로 판단
- 관리방안 : 내구성 확보 및 추가손상 예방 차원의 누수보수

0K468 상부슬래브  
균열부누수(b)(0.25m×0.4m)

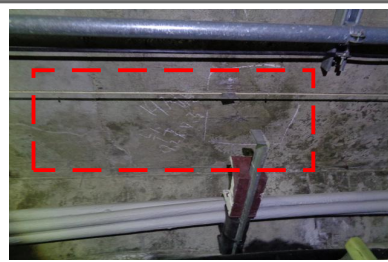
0K478 상부슬래브  
균열부누수(c)(0.25m×1.0m)

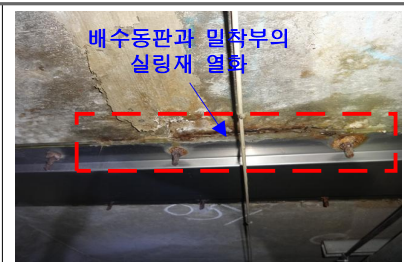
0K651 상부슬래브  
유도배수관덮개틈누수(0.25m×2.5m)

| 구분 | 손상유형 | | 단위 | 보수물량 | 단가 | 보수금액 | 보수방안 | 우선순위 |
|---|---|---|---|---|---|---|---|---|
| | 유도배수관덮개틈 누수 | | m | 3.00 | 121 | 363 | 실란트주입보수 | 1순위 |
