2019년 공동구  
정밀안전점검 용역

## 제 3 장 현장조사 및 시험

### 3.2.1 노해로

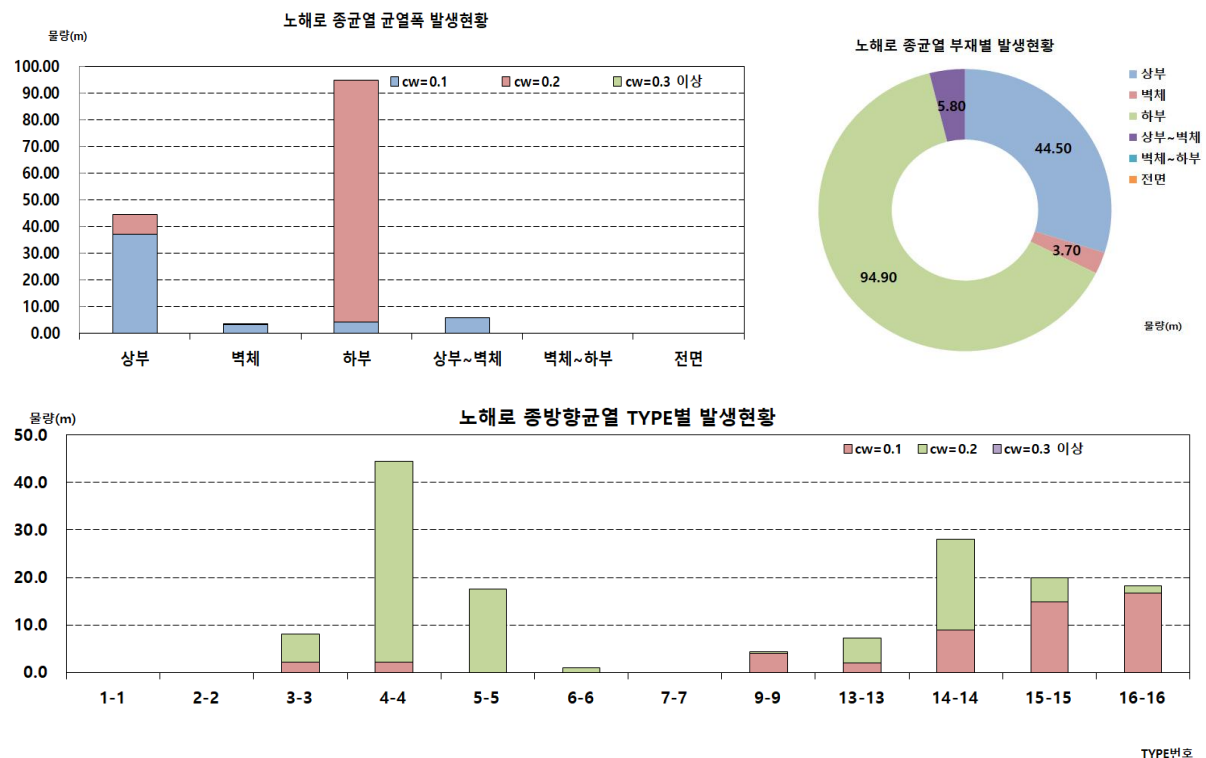
[그림 3.2.2] 중균열 발생현황

종방향 균열은 주로 대단면 BOX 상부슬래브 및 바닥슬래브에서 조사되었다. 종방향 균열의 손상 위치 및 현황을 분석한 결과 상부슬래브의 중앙부(응력 취약부), 전차선 설치를 위한 앵커볼트 삽입부, 시공 이음부에서 균열이 발생한 것으로 확인되었다. 해당 구간의 종방향 균열은 기 점검(`07년 정밀점검, `11년 정밀점검, `13년 정밀점검)에서 지속적으로 확인된 손상으로 균열의 진전 및 추가 발생된 균열은 없는 것으로 확인되었다. 이에  $cw=0.3\text{mm}$ 미만의 균열에 대해서는 보수보다는 주기적인 점검을 통한 유지관리를 실시하는 것이 바람직할 것으로 판단된다. 다만 손상규모 5.0m이상의 균열의 경우 중점유지관리 대상으로 선정하여 추후 점검을 통한 유지관리 실시후 진행성이 발생되지 않을 경우 보수시기를 결정, 보수계획을 수립하는 것이 바람직 할 것으로 판단된다.

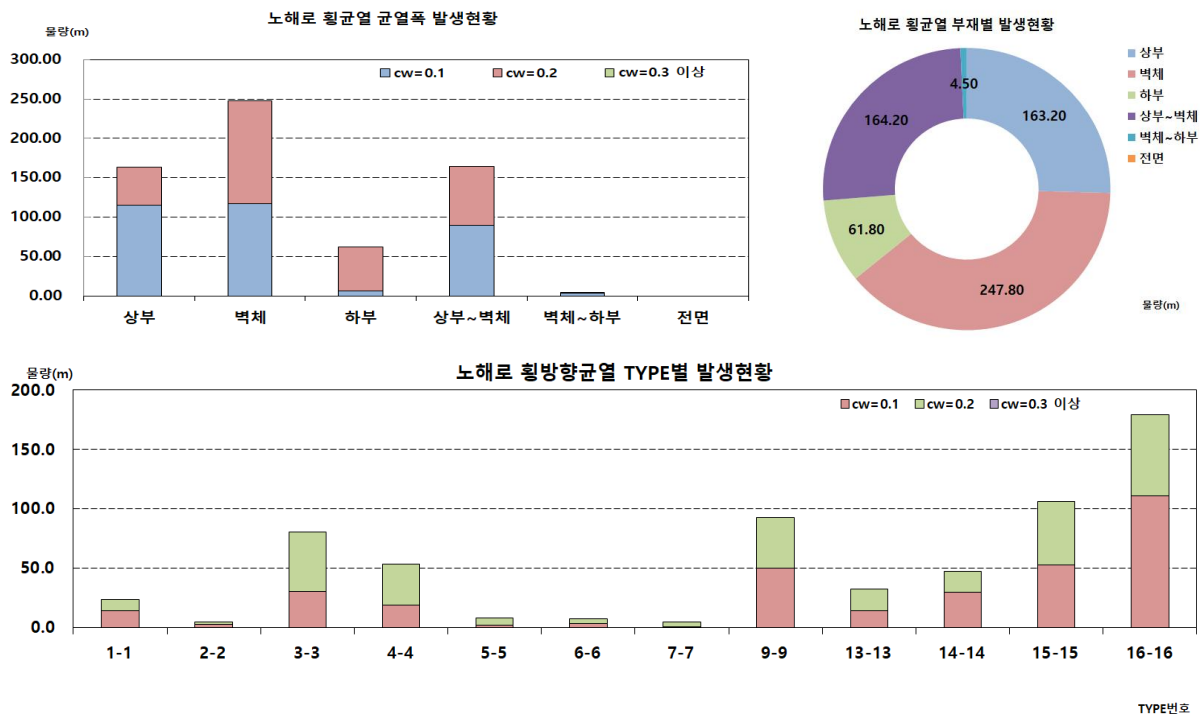
[그림 3.2.3] 횡균열 발생현황

횡방향 균열은 전 구간의 천장 및 벽체, 현처부에서 균열폭 0.1~0.2mm로 다양하게 분포되어 조사되었다. 손상의 발생위치 및 형태를 분석한 결과, 시공초기 건조수축 및 공용 중 온도변화에 따른 콘크리트 신축작용 등의 재료적 특성에 의해 발생한 비구조적 균열로 분석된다. 해당 구간의 횡방향 균열은 기 점검에서 지속적으로 확인된 손상으로 금번 조사 시 일부구간 균열의 추가 발생이 확인되었으며, 손상 정도는 경미한 것으로 판단된다. 발생된 cw=0.3mm미만의 균열에 대해서는 보수보다는 주기적인 점검을 통한 유지관리를 실시하는 것이 바람직할 것으로 판단된다.

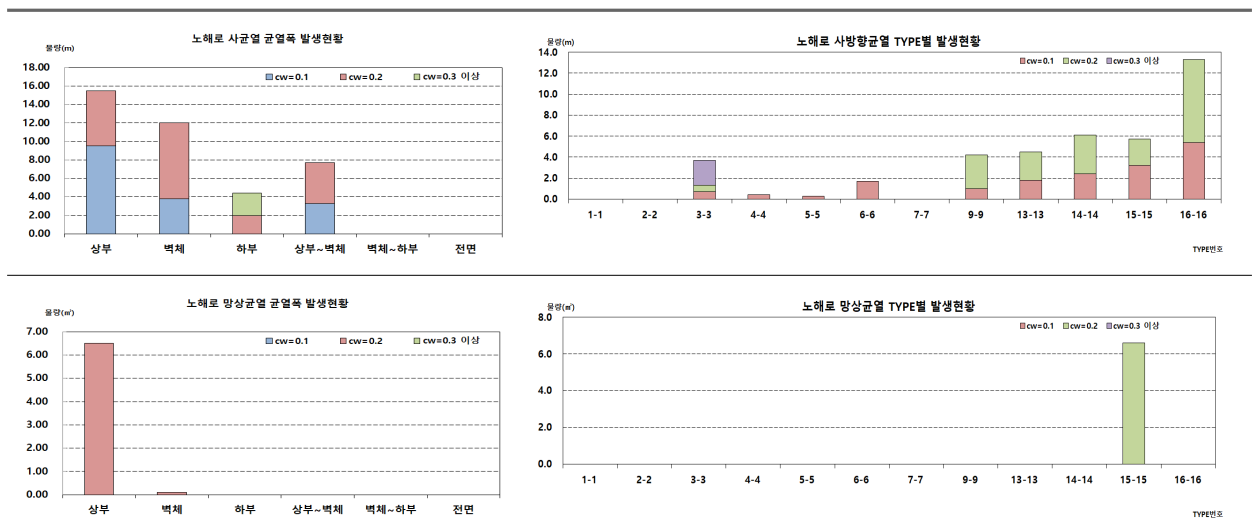
[그림 3.2.4] 사균열 및 망상균열 발생현황

사방향 균열은 일부 구간 시공이음부 및 현처부, 간격재 삼입부 등에서 국부적으로 조사되었다. 발생한 균열은 폭 0.1mm~0.3mm로 다양하게 분포되어 있으며, 이에 cw=0.3mm미만의 균열은 주기적인 점검을 통한 유지관리를 실시하는 것이 바람직 할 것으로 판단된다. 또한, cw=0.3mm이상의 균열의 경우 주입보수를 실시하는 것이 타당하나, 해당 균열의 발생부재가 바닥슬래브이므로 cw=0.3mm미만의 균열과 마찬가지로 보수보다는 주기적인 점검을 통한 유지관리를 실시하는 것이 바람직할 것으로 판단된다.

망상균열은 일부 상부슬래브 및 벽체에서 국부적으로 조사되었다. 발생원인은 시공초기 수화열 및 다짐불량으로 인한 손상으로 분석되며, 균열폭이 0.3mm미만임을 감안하여 보수보다는 주기적인 점검을 통한 유지관리 후 손상 진전 유무에 따라 보수를 실시하는 것이 적절하다고 판단된다.

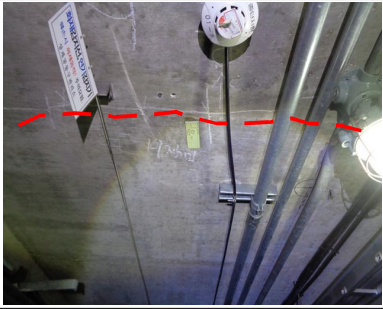
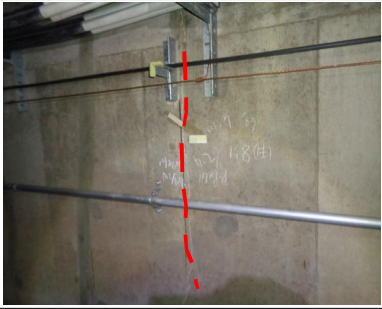
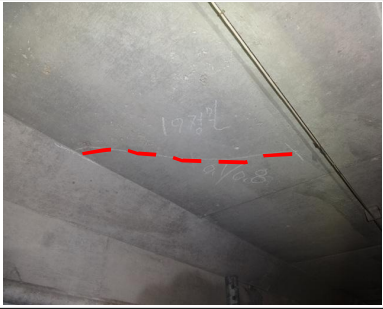
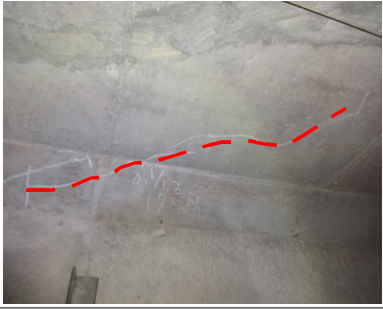
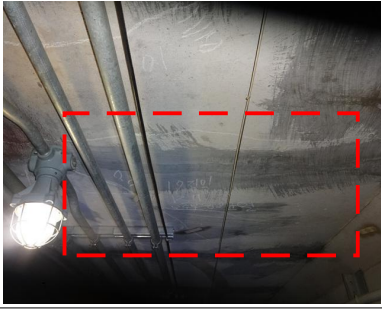
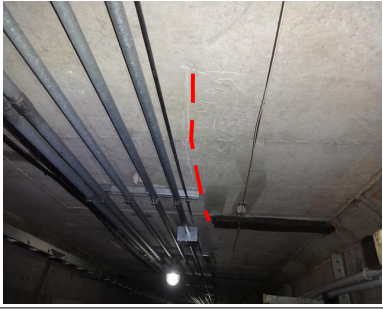
[사진 3.2.1] 균열 손상사진

| OK015 상부슬래브<br>횡균열(0.2mm/1.5m) | OK246 우벽체<br>횡균열(0.2mm/1.8m) | OK645 상부슬래브<br>사균열(0.1mm/0.8m) |
| OK730 상부슬래브<br>사균열(0.1mm/1.2m) | OK772 상부슬래브<br>망상균열(2.5m×2.6m, cw=0.2) | OK865 상부슬래브<br>종균열(0.1mm/0.7m) |

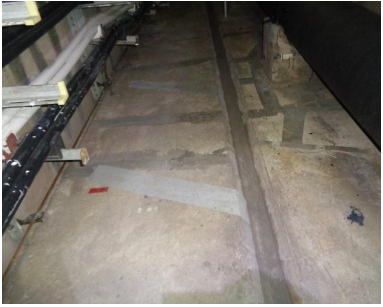
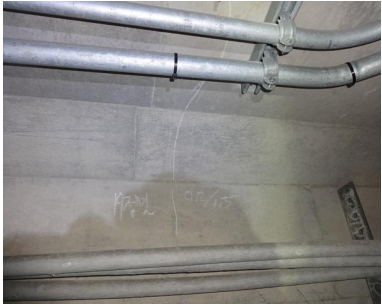
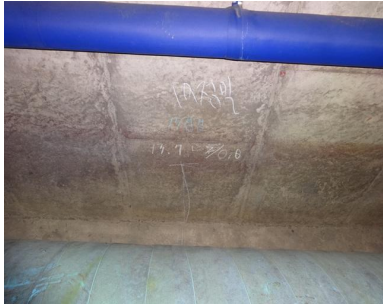
[사진 3.2.2] 균열 기 점검 비교현황

기 점검 결과에 따른  $cw=0.3\text{mm}$ 내 · 외 균열에 대한 보수는 이루어지지 않았으며, 일부  $cw=0.3\text{mm}$ 미만의 균열에 대한 보수가 이루어진 것으로 확인되었다. 균열 보수부 상태는 외관상 재균열이 없는 양호한 상태인 것으로 조사되었다. 또한 일부 구간 공용기간 증가, 기 점검시 누락 등에 의한  $cw=0.3\text{mm}$ 미만의 추가 균열이 발생된 것으로 확인되었으며, 기존 보수부의 경우 공용기간 증가 등에 의한 재균열이 일부구간 조사되었다.

| OK048 바닥 종균열(보수완료) | OK638 좌벽체 횡균열(추가 손상) | OK958 우벽체 횡균열(추가 손상) |

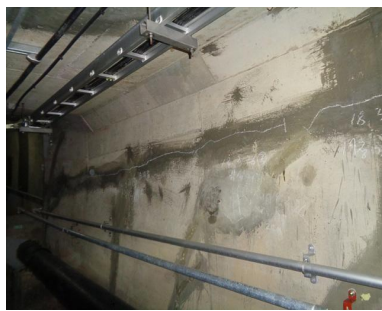
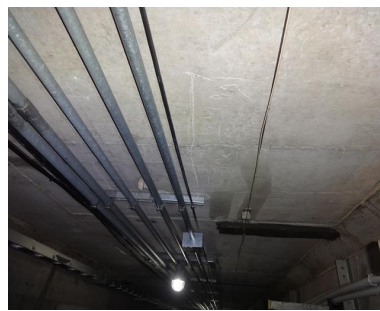
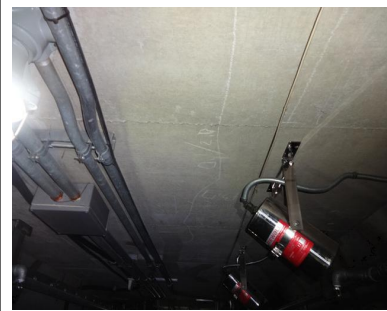
[사진 3.2.3] 종방향균열 손상사진

본선 구간 외관조사시  $cw=0.3\text{mm}$ 미만의 종방향 균열이 다수 확인되었다. 대부분의 종방향 균열이 균열 폭  $0.1\sim0.2\text{mm}$ 의 경미한 정도로 조사되었으며, 손상규모 또한  $1\sim2\text{m}$  내외의 불연속적이고 단속적인 비구조적 균열로 조사되었으나, 일부 구간의 경우 발생한 균열이 단속적이나 손상규모가  $5\text{m}$  이상으로 조사되어 지속적인 추적관리가 필요한 것으로 판단된다. 추적관리 대상 구간에 대해서는 향후 정밀안전점검시 손상의 정도 및 규모의 변화 여부를 지속적으로 관찰하여 진행성 여부를 관찰하고 진행성이 발생되지 않을 경우 보수시기를 결정, 보수계획을 수립하는 것이 바람직 할 것으로 판단된다.

Sta.760~780m Type ② 균열 0.1/5.8

Sta.860~880m Type ① 균열 0.1/0.7

Sta.920~940m Type ① 균열 0.1/2.0

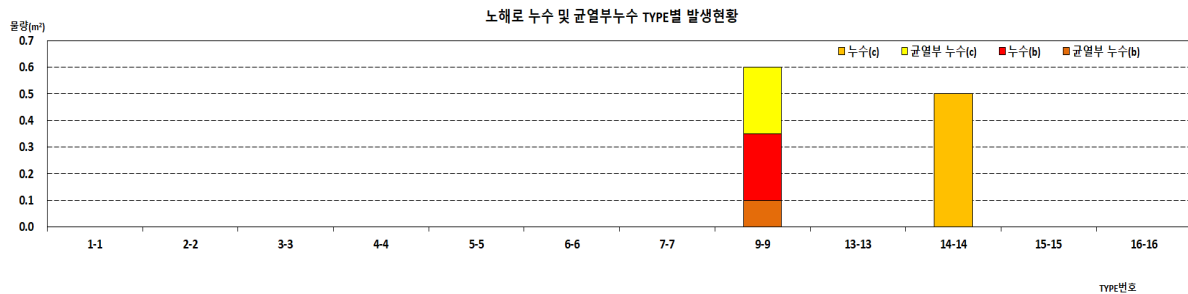
[그림 3.2.5] 누수 및 백태 발생현황

금회 점검시 조사된 누수 및 균열부누수의 경우 대상 구조물의 외벽체 하단부를 중심으로 기존 균열부와 수밀성이 저하된 구체 일부구간을 통해 누수가 발생된 것으로 확인되었다. 발생한 누수는 대부분 기존 손상부를 통하여 스며나오는 경미한 수준(손상등급=b)으로 조사되었으며, 공용년수 증가에 따른 시공이음부 또는 거푸집 연결부(폼타이 설치부)의 수밀성이 저하되어 발생한 것으로 판단된다. 금회 점검결과 기존 손상이력이 확인되지 않는 신규손상은 유도배수관의 배수동판과 콘크리트 밀착부의 실링재 열화(접착력 저하)가 주된 요인으로 분석되었다. 누수는 전반적인 손상의 규모가 크지는 않으나 장기 방치 시 인접 콘크리트 열화 및 철근 부식으로 진전되어 손상이 확대 될 가능성이 높으므로 손상의 정도에 따른 누수보수가 필요한 것으로 판단된다.

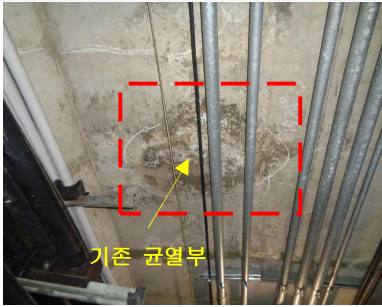
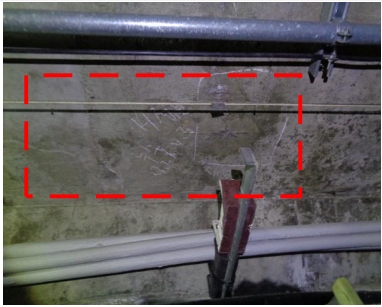
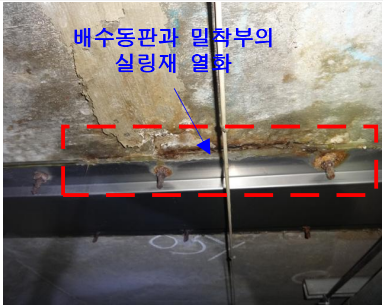
[사진 3.2.4] 누수/균열부누수 손상사진

| OK468 상부슬래브<br>균열부누수(b)(0.25m×0.4m) | OK478 상부슬래브<br>균열부누수(c)(0.25m×1.0m) | OK651 상부슬래브<br>유도배수관덮개틈누수(0.25m×2.5m) |

기 점검 결과에 따른 누수(b)의 경우 보수는 실시되지 않은 것으로 조사되었으며, 손상의 진전 또한 미미한 것으로 확인되었다. 금회 점검시 기존 손상이력이 확인되지 않은 신규손상은 대부분 기존 균열부와 시공이음부, 유도배수관의 배수동판과 콘크리트 밀착부의 실링재 열화등에 의해 발생한 것으로 판단되며, 손상의 진전 방지를 위한 누수보수가 요망된다.

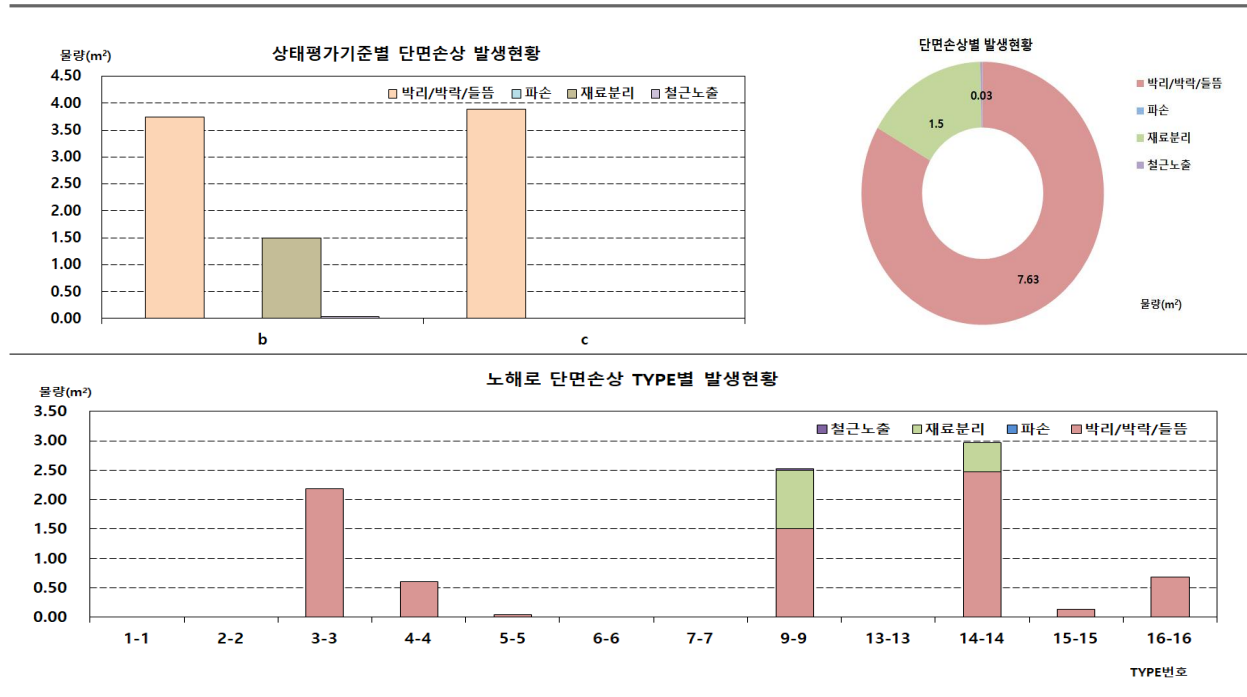
[그림 3.2.6] 단면손상 발생현황

단면손상은 박리, 박락, 들뜸, 재료분리, 철근노출 등이 조사되었으며, 일부 보수부의 경우 보수시 마감미흡 및 기존 콘크리트와 보수재간 수축량 차이 등에 의한 보수부 들뜸, 박락 등의 손상이 확인되었다.

소규모의 재료분리(다점불량)는 단기적인 보수보다는 주기적인 점검을 통한 유지관리 후 손상 진전에 따라 단면보수를 실시하는 것이 적절하다고 판단된다. 특히, 박락 및 철근노출은 철근부식이 진전되어 발생한 손상으로 손상 확대를 방지하기 위한 우선적인 방청 및 단면보수가 필요하다. 또한 신축이음부 보수부들뜸의 경우 콘크리트의 수축 및 신장에 의해 발생한 손상으로 재손상 방지를 위한 실란트설치 등의 조치가 요망된다.

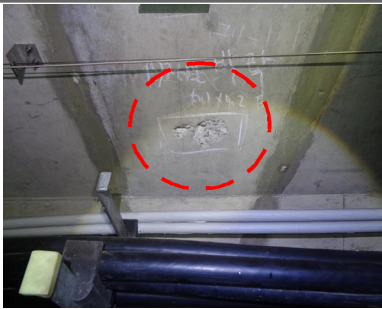
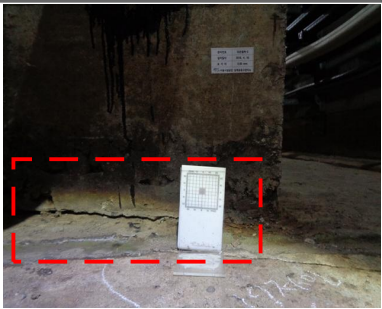
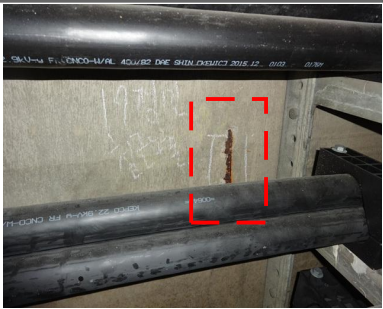
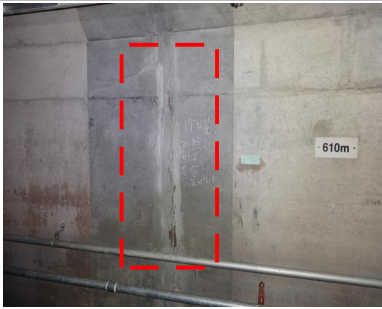
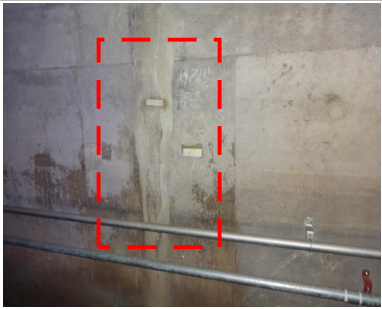
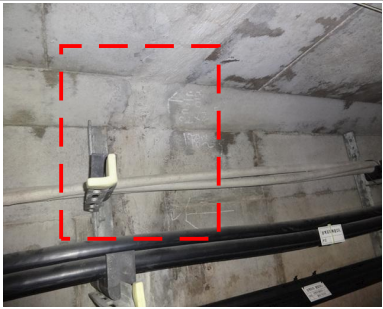
[사진 3.2.6] 재질열화 손상사진

| OK066 상부슬래브<br>박락(0.1m×0.2m) | OK497 바닥슬래브<br>들뜸(0.2m×0.5m) | OK506 좌벽체<br>철근노출(0.1m×0.3m) |
| OK611 좌벽체<br>조인트 보수부들뜸(0.2m×7.5m) | OK666 우벽체<br>신축이음부보수부들뜸(L=4.9m) | OK666 좌벽체<br>신축이음부보수부들뜸(L=4.8m) |

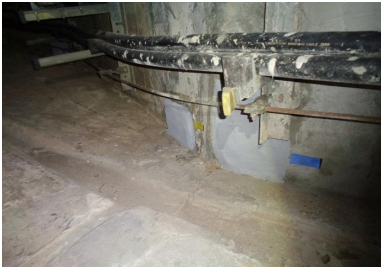
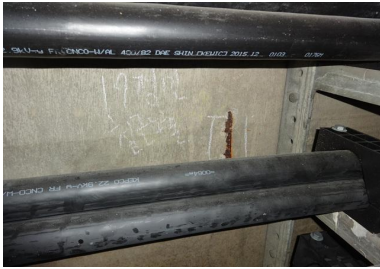
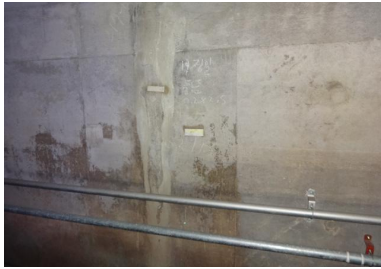
[사진 3.2.7] 재질열화 기 점검 비교현황

기 점검 시 조사된 Sta.0k460 좌벽체 파손의 경우 보수가 완료된 것으로 조사되었으며, 현재 보수부의 상태는 양호한 것으로 확인되었다. 금회 점검시 기존 손상이력이 확인되지 않은 신규손상은 콘크리트의 신축거동, 우수유입에 의한 철근부식 등에 의해 발생한 손상으로 판단되며, 일부 보수부 들뜸등의 재손상의 경우 보수시 마감미흡, 기존 콘크리트와 보수재간 수축량 차이 등에 의한 손상으로 판단된다. 미 보수된 기존손상 및 금회 점검시 조사된 신규손상의 경우 손상의 진전 방지를 위한 단면보수, 방청 등의 조치가 요망된다. 특히, 신축이음부 보수부들뜸의 경우 콘크리트의 신축거동에 의한 손상으로 재손상 방지를 위한 실란트설치 등의 조치가 필요할 것으로 판단된다.

| OK460 좌벽체 파손(보수완료) | OK506 좌벽체 철근노출(추가손상) | OK666 우벽체 신축이음부 들뜸 |

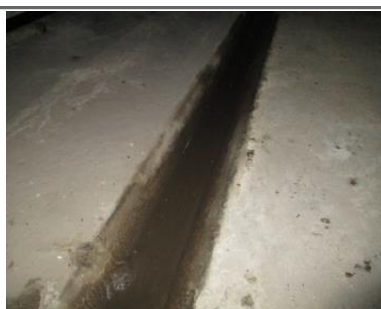
전력구 배수로 체수  
(STA. 580m~600m)

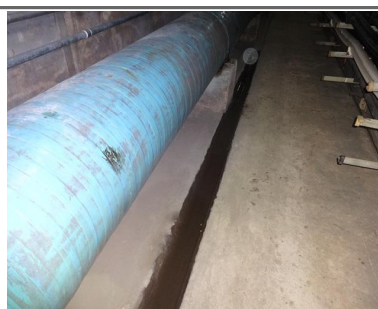
전력구 배수로 체수  
(STA. 620m~640m)

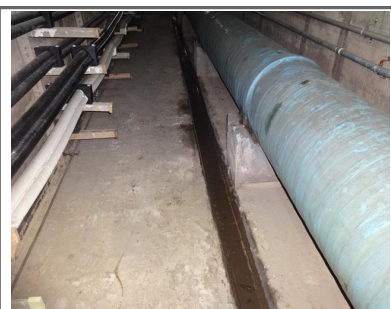
전력구 배수로 체수  
(STA. 700m~720m)

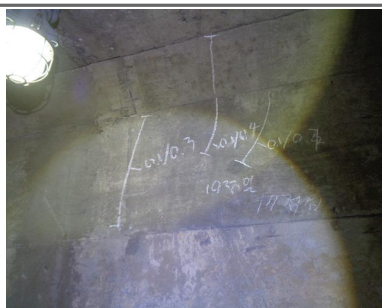
#1 수직균열(cw=0.1mm)

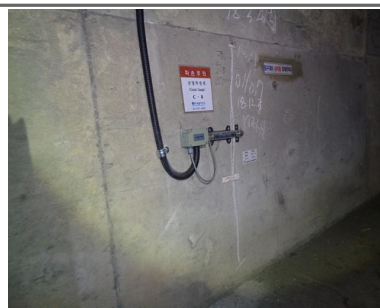
#2 수직균열(cw=0.1mm)

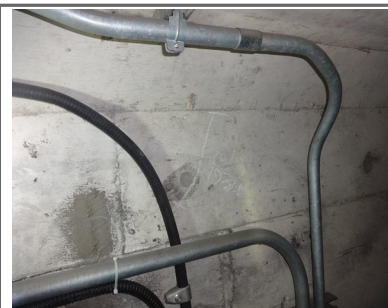
#3 수직균열(cw=0.1mm)

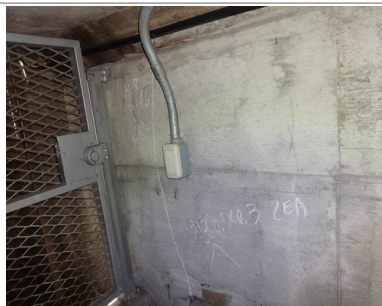
#4 수직균열(cw=0.2mm)

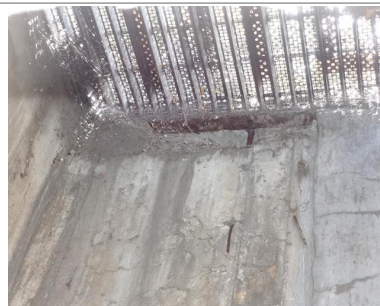
| 구분 | 주요손상 | 발생원인 | 관리방안 |
|---|---|---|---|
| #4 | 830m<br>- 벽체 균열(cw=0.1~0.2mm)<br>- 박락 | - 건조수축, 온도변화<br>- 작업간 충격 | - 유지관리<br>- 단면보수 |

#4 박락

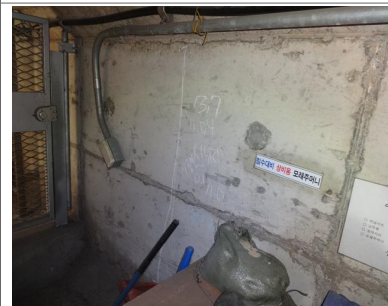
#5 수직균열(cw=0.1mm)

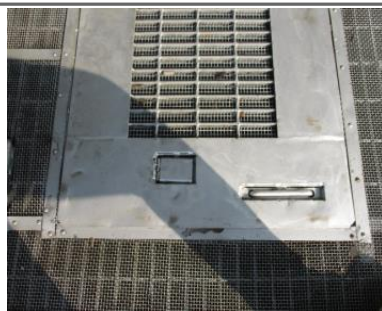
#1 시건장치 상태양호

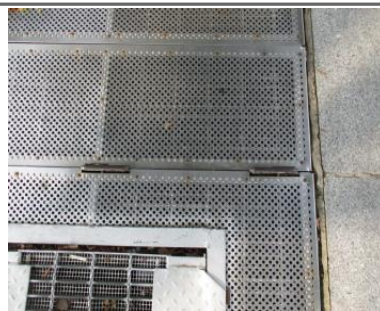
#3 연결볼트 상태양호

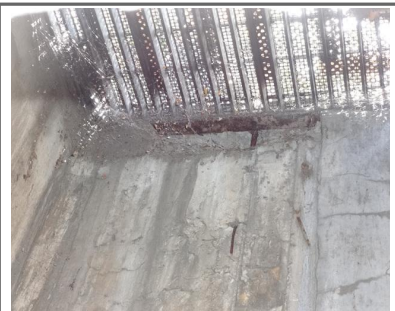
- 스틸그레이팅은 전 구간 콘크리트 걸침턱에 의해 지지되는 것으로 조사되었으며, 스틸그레이팅 하단에 붕괴방지용 보강재가 시공되어 있는 것으로 조사됨
- #4 구간의 콘크리트 걸침턱에서 조사된 콘크리트 박락은 시공초기 작업간 충격 및 경년열화, 우수유입 등에 의한 소규모 단면손상으로 기능성 확보와 유지관리 차원에서 단면보수를 제안함

#4 콘크리트 걸침턱 박락

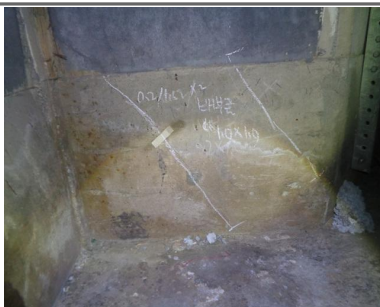
#1 사균열(cw=0.2mm)

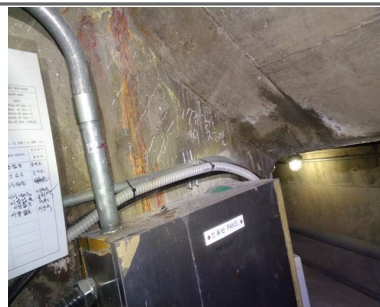
#1 보수부 들뜸

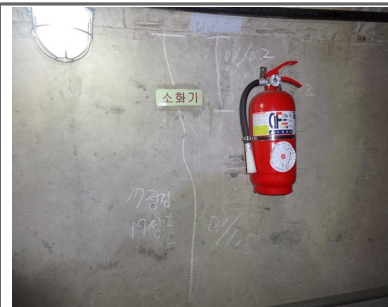
#2 수직균열(cw=0.1mm)

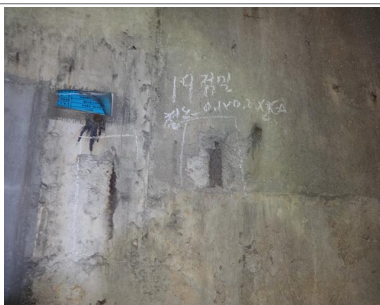
| 구분 | 주요손상 | 발생원인 | 관리방안 |
|---|---|---|---|
| #3 | 741m<br>- 철근노출 | - 피복부족 | - 단면보수(방청) |

#3 철근노출

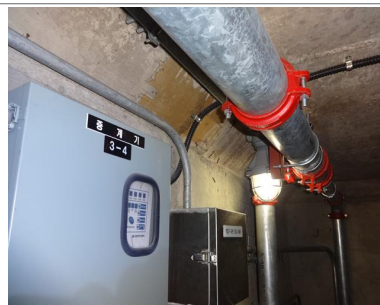
| 구분 | 주요손상 | 발생원인 | 관리방안 |
|---|---|---|---|
| #4 | 920m<br>- 벽체 균열(0.2mm)<br>- 거푸집 미제거 | - 건조수축, 온도변화<br>- 시공부주의 | - 유지관리<br>- 유지관리 |

#4 거푸집 미제거

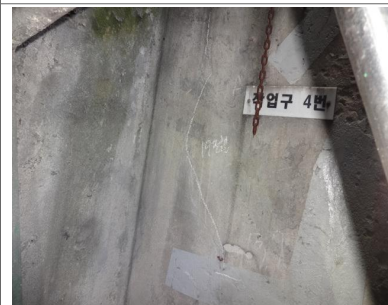
#2 수직균열(cw=0.2mm)

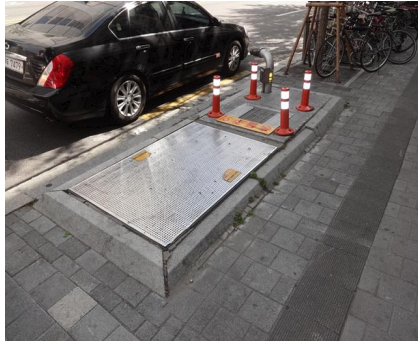
#2 외부 상태양호

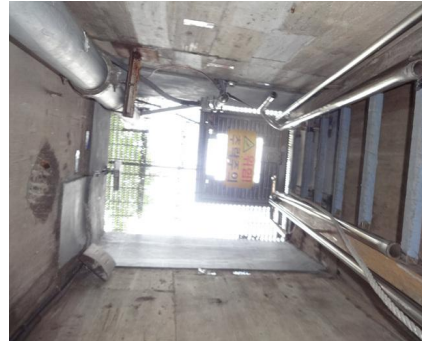
#3 스틸그레이팅 상태양호

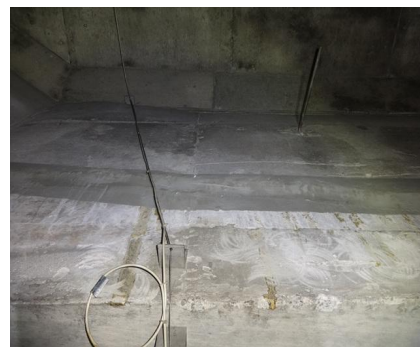
| 구분 | | 주요손상 | 발생원인 | 관리방안 |
|---|---|---|---|---|
| #7 | 511m | - 배부름 | - 시공부주의 | - 유지관리 |

#7 배부름

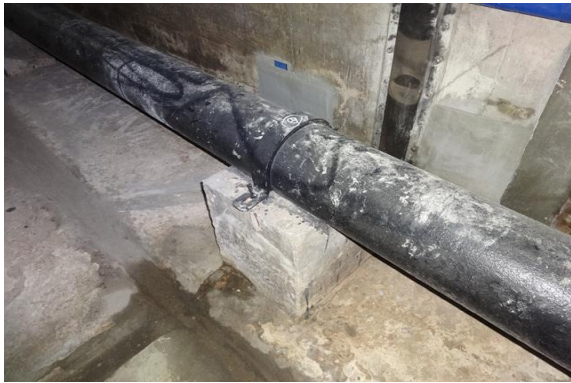
- 상수관 기초 콘크리트에 대한 현장조사 결과 시공불량 1개소 외 전반적으로 손상이 없는 양호한 상태인 것으로 조사됨
- 상수도관 기초 콘크리트 시공불량의 경우 시공미흡(불량)에 의한 것으로써 손상정도가 경미하여 유지관리 후 손상의 진전시 적절한 조치를 취하는 것이 바람직할 것으로 판단됨

상수관 기초콘크리트 시공불량
