# 요 약 문

## 1.2 대상시설물 현황

| 구 분 | 내 용 | 구 분 | 내 용 |
|---|---|---|---|
| 구조물명 | 은평공동구 | 관리주체 | 서울시 시설관리공단 |

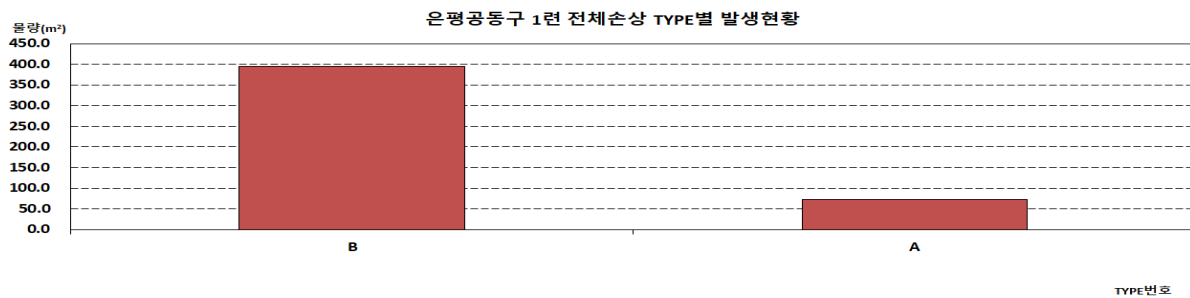
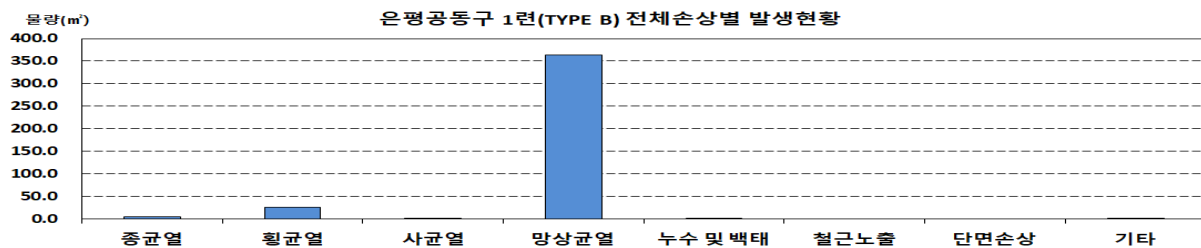
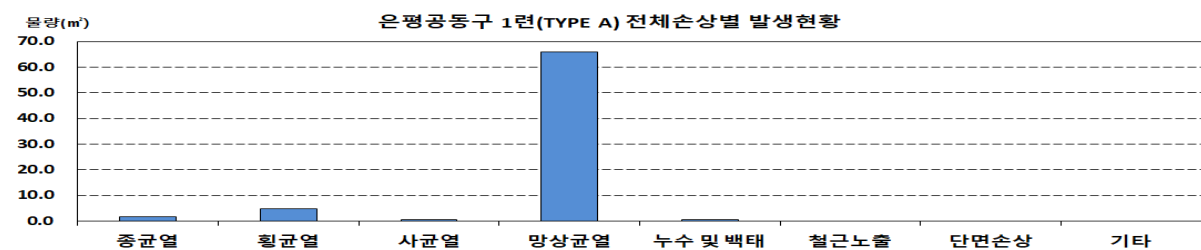
| 구 분 | 내 용 (1련) |
|---|---|
| 본선구간 | <ul style="list-style-type: none"> <li>• 종방향 균열은 주로 대단면 BOX 상부슬래브 및 바닥에서 조사되었다. 종방향 균열의 손상 위치 및 현황을 분석한 결과 상부슬래브의 중앙부(응력 취약부), 전차선 설치를 위한 앵커볼트 삽입부, 시공 이음부에서 균열이 발생한 것으로 확인되었다. 해당 구간의 종방향 균열은 기 점검에서 지속적으로 확인된 손상으로 균열의 진전은 없는 것으로 확인되었으나, 금회 점검시 일부구간 균열의 추가 발생이 조사되었다. 기 점검 이후 일부 손상의 경우 하자보수를 실시하였으며, 현재 보수부의 상태는 양호한 것으로 조사되었다. 해당 구조물에 발생한 손상의 경우 하자기간내 발생한 손상으로 하자보수를 실시하는 것이 바람직 할 것으로 판단된다.</li> <li>• 횡방향 균열은 전 구간의 상부슬래브 및 벽체, 바닥부 등에서 균열폭 0.1~0.3㎜로 다양하게 분포되어 조사되었다. 손상의 발생위치 및 형태를 분석한 결과, 시공초기 건조수축 및 공용 중 온도변화에 따른 콘크리트 신축작용 등의 재료적 특성에 의해 발생한 비구조적 균열로 분석된다. 해당 구간의 횡방향 균열은 기 점검에서 지속적으로 확인된 손상으로 금번 조사 시 일부구간 균열의 추가 발생이 확인되었으며, 손상 정도는 경미한 것으로 판단된다. 기 점검 이후 일부 손상의 경우 하자보수를 실시하였으며, 현재 보수부의 상태는 양호한 것으로 판단된다. 구조물에 발생한 손상의 경우 하자기간내 발생한 손상으로 하자보수를 실시하는 것이 바람직 할 것으로 판단된다.</li> <li>• 사방향 균열은 일부 구간 바닥슬래브에서 국부적으로 조사되었다. 발생한 균열은 폭 0.2㎜~0.3㎜로 분포되어 있으며, 하자기간 내 발생한 손상으로 하자보수를 실시하는 것이 바람직 할 것으로 판단된다.<br/>망상균열은 상부슬래브 일부구간에서 국부적으로 조사되었다. 발생원인은 시공 초기 수화열 및 다짐불량으로 인한 손상으로 분석되며, 하자기간 내 발생한 손상으로 하자보수를 실시하는 것이 바람직 할 것으로 판단된다.</li> <li>• 금회 점검시 조사된 누수의 경우 벽체에 시공된 관로부를 통해 일부구간 누수가 발생한 것으로 확인되었다. 발생한 누수는 스며나오는 경미한 수준(손상등급=b)으로 조사되었으며, 기 점검 이후 손상의 진전은 미미한 것으로 확인되었다. 해당 손상의 경우 구조물의 하자기간내 발생한 손상으로 하자보수를 실시하는 것이 바람직 할 것으로 판단된다.</li> <li>• 구조물에 대한 외관조사 결과, 박리/박락/들뜸, 파손, 재료분리, 철근노출 등의 손상은 발생되지 않은 양호한 상태인 것으로 조사되었으며, 추후 주기적인 점검을 통한 유지관리를 실시하여 현재 상태를 유지하는 것이 바람직 할 것으로 판단된다.</li> </ul> |

| 구 분 | 내 용 | 비 고 |
|---|---|---|
| 균열 보수 | <p>◆ 손상 보수는 2016년 정밀안전점검 이후 0.3mm 내·외 균열에 대해서는 일부 보수가 이루어진 상태이며, 보수 상태 확인 결과 양호한 것으로 확인됨</p> | |

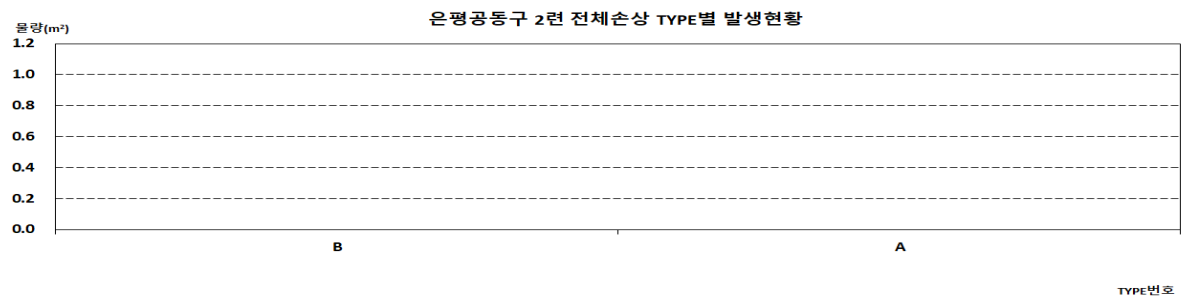
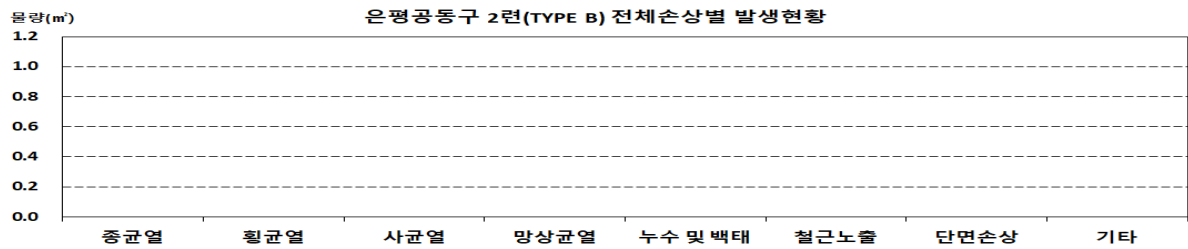
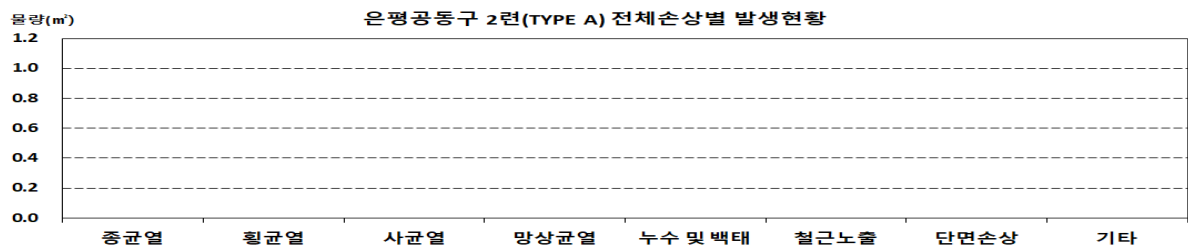
| 구 분 | 내 용 (2련) |
|---|---|
| 본선구간 | <ul style="list-style-type: none"> <li>• 종방향 균열의 경우 기 점검 이후 하자보수를 실시하였으며, 현재 손상이 없는 양호한 상태인 것으로 조사되었다.</li> <li>• 종방향 균열의 경우 하자보수를 실시하였으며, 현재 보수부의 상태는 재손상이 없는 양호한 상태인 것으로 확인되었다. 해당 구조물의 경우 추후 주기적인 점검을 통한 유지관리를 실시하여 현재 상태를 유지하는 것이 바람직 할 것으로 판단된다.</li> <li>• 사방향 균열 및 망상균열은 최근 실시된 하자보수로 인해 현재 구조물의 경우 손상이 없는 양호한 상태인 것으로 확인되었으며, 추후 주기적인 점검을 통한 유지관리를 실시하여 현재 상태를 유지하는 것이 바람직 할 것으로 판단된다.</li> <li>• 누수 및 백태의 경우 최근 실시된 하자보수로 인해 현재 손상이 없는 양호한 상태인 것으로 조사되었다. 보수부의 경우 재손상이 없는 양호한 상태인 것으로 확인되었으며, 추후 주기적인 점검을 통한 유지관리를 실시하여 현재 상태를 유지하는 것이 바람직 할 것으로 판단된다.</li> <li>• 구조물에 대한 외관조사 결과, 기 점검시 조사되었던 재료분리의 경우 하자보수를 실시하였으며, 현재 보수부의 상태는 양호한 것으로 확인되었다. 그 외 단면손상은 발생되지 않은 양호한 상태이며, 추후 주기적인 점검을 통한 유지관리를 실시하여 현재 상태를 유지하는 것이 바람직 할 것으로 판단된다.</li> </ul> |

| 구 분 | 내 용 | 비 고 |
|---|---|---|
| 균열 보수 | <p>◆ 손상 보수는 2016년 정밀안전점검 이후 0.3mm 내·외 균열 및 망상균열, 단면손상에 대해서는 전개소 하자보수가 이루어진 것으로 확인되었으며, 현재 보수부의 상태는 양호함.</p> | |

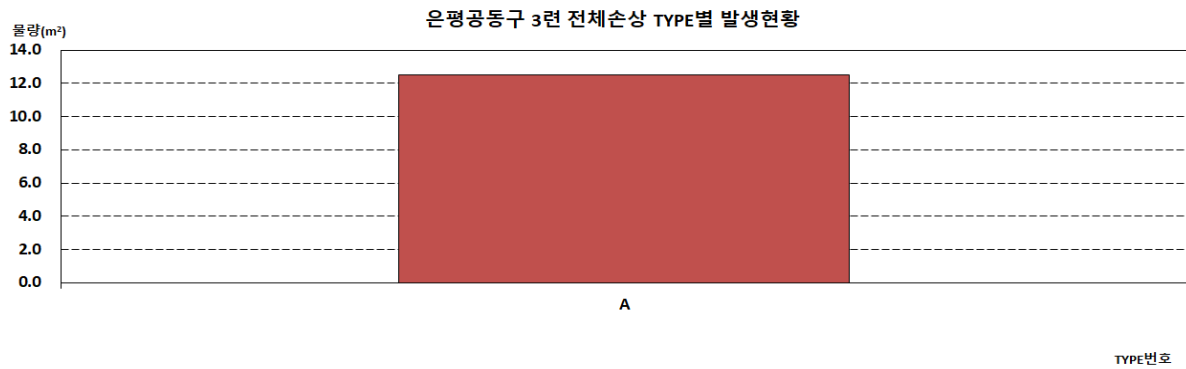
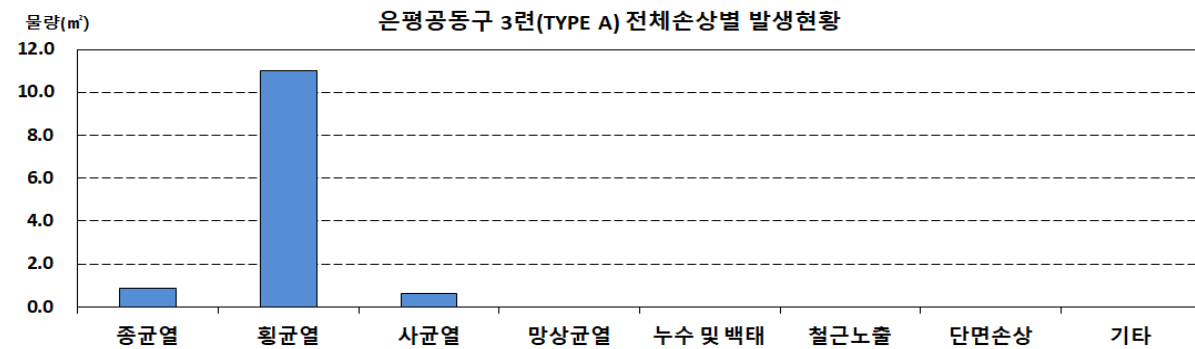
| 구 분 | 내 용 (3련) |
|---|---|
| 본선구간 | <ul style="list-style-type: none"> <li>• 종방향 균열은 주로 대단면 BOX 상부슬래브에서 조사되었다. 종방향 균열의 손상 위치 및 현황을 분석한 결과 상부슬래브의 중앙부(응력 취약부)에서 균열이 발생한 것으로 확인되었다. 기 점검 이후 발생한 종방향 균열의 경우 하자보수를 실시하였으며, 현재 보수부의 상태는 양호한 것으로 조사되었다. 금회 점검시 조사된 손상의 경우 기존 손상이력이 확인되지 않은 신규손상인 것으로 확인되었으며, 하자기간내 발생한 손상으로 하자보수를 실시하는 것이 바람직 할 것으로 판단된다.</li> <li>• 횡방향 균열은 전 구간의 상부슬래브, 벽체, 벽체~상부슬래브에서 균열폭 0.2~0.3mm로 국부적으로 발생한 것으로 조사되었다. 손상의 발생위치 및 형태를 분석한 결과, 시공초기 건조수축 및 공용 중 온도변화에 따른 콘크리트 신축작용 등의 재료적 특성에 의해 발생한 비구조적 균열로 분석된다. 기 점검 이후 발생한 횡방향균열의 경우 하자보수를 실시한 것으로 확인되었으며, 현재 보수부의 상태는 양호한 것으로 조사되었다. 금회 점검 시 조사된 손상은 기 점검 이후 추가 발생한 손상으로 주로 보수후 잔여손상 및 공용기간 증가, 건조수축, 기 점검시 누락 등에 의한 추가 손상으로 판단되며, 하자기간내 발생한 손상으로 하자보수를 실시하는 것이 바람직 할 것으로 판단된다.</li> <li>• 사방향 균열은 일부 벽체에서 국부적으로 조사되었다. 발생한 균열은 폭 0.3~0.5mm의 손상으로 건조수축, 온도신축 등에 의해 발생한 것으로 판단된다. 구조물에 발생한 손상의 경우 하자기간내 발생한 손상으로 하자보수를 실시하는 것이 바람직 할 것으로 판단된다.<br/>현재 구조물의 경우 망상균열은 발생되지 않은 것으로 확인되었으며, 추후 주기적인 점검을 통한 유지관리를 실시하여 현재 상태를 유지하는 것이 바람직 할 것으로 판단된다.</li> <li>• 금회 점검시 누수 및 백태 등의 손상은 발생되지 않은 것으로 조사되었으며, 추후 주기적인 점검을 통한 유지관리를 실시하여 현재 상태를 유지하는 것이 바람직 할 것으로 판단된다.</li> <li>• 구조물에 대한 외관조사 결과, 박리/박락/들뜸, 파손, 재료분리, 철근노출 등의 손상은 발생되지 않은 양호한 상태인 것으로 조사되었으며, 추후 주기적인 점검을 통한 유지관리를 실시하여 현재 상태를 유지하는 것이 바람직 할 것으로 판단된다.</li> </ul> |

| 구 분 | 내 용 | 비 고 |
|---|---|---|
| 균열 보수 | ♦ 손상 보수는 2016년 정밀안전점검 이후 0.3mm 내 · 외 균열 및 망상균열에 대해서는 일부 보수가 이루어진 상태이며, 보수 상태 확인 결과 양호한 것으로 확인됨 | |

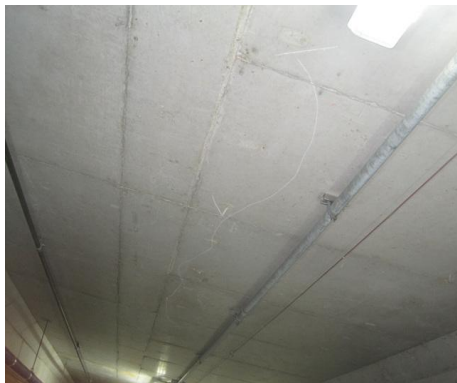
- 손상내용 : 상부슬래브 폭 0.1~0.2mm의 종방향 균열
- 손상이력 : 2007년, 2011년 정밀점검을 중심으로 대부분 기 점검시 조사된 손상
- 발생원인 : 콘크리트의 재료특성인 건조수축 및 온도신축(시공 초기균열)
- 관리방안 : 추적관리 구간을 중심으로 한 유지관리(진행성 여부 관찰)
- 종방향 균열 추적관리 대상구간 현황 (손상규모 3m 이상에 대하여 선정)

1련 Sta.0+52m 중균열(cw=0.2mm, L=4.0m)

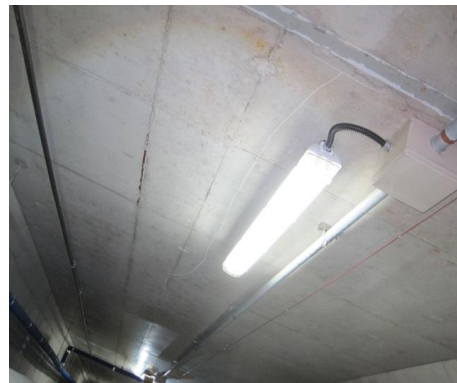
1련 Sta.0+87m 중균열(cw=0.1mm, L=4.0m)
