## 2. 상촌교

### 2.1 시설물의 개요

본 시설물은 경상북도 상주시 낙동면 상촌리(상주영천고속도로 2.720~3.160km)에 위치한 교량으로서 총 연장 440.0m, 폭 31.5m, 왕복 6차로로 시공되어 있다.

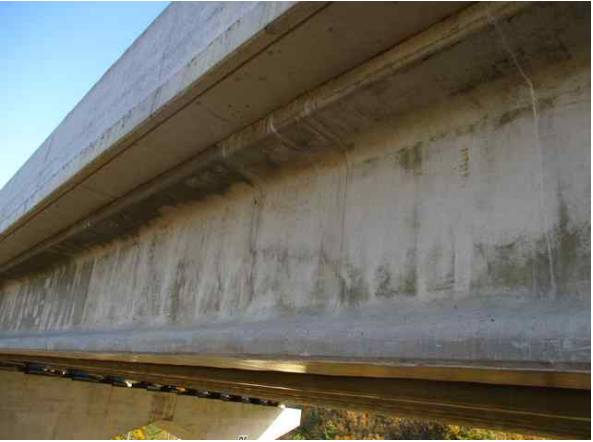
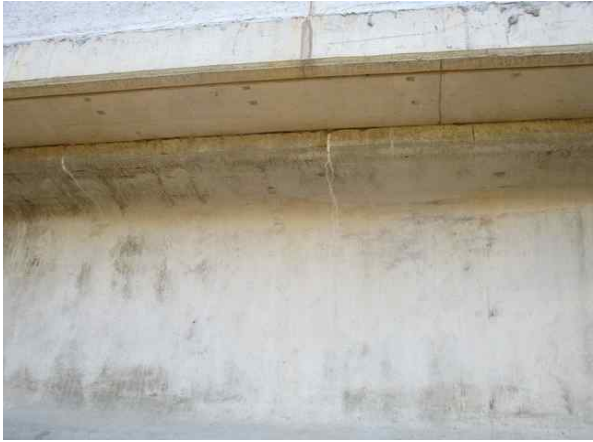
| <p>S8-G1 백태(0.1m×0.5m×8EA)</p> | <p>S8-G1 백태(0.1m×0.5m×8EA)</p> |

- 거더의 외관조사 결과, 외측 우수유입에 의한 백태가 발생 하였으며, 손상부는 표면처리 등의 유지관리가 요구된다.

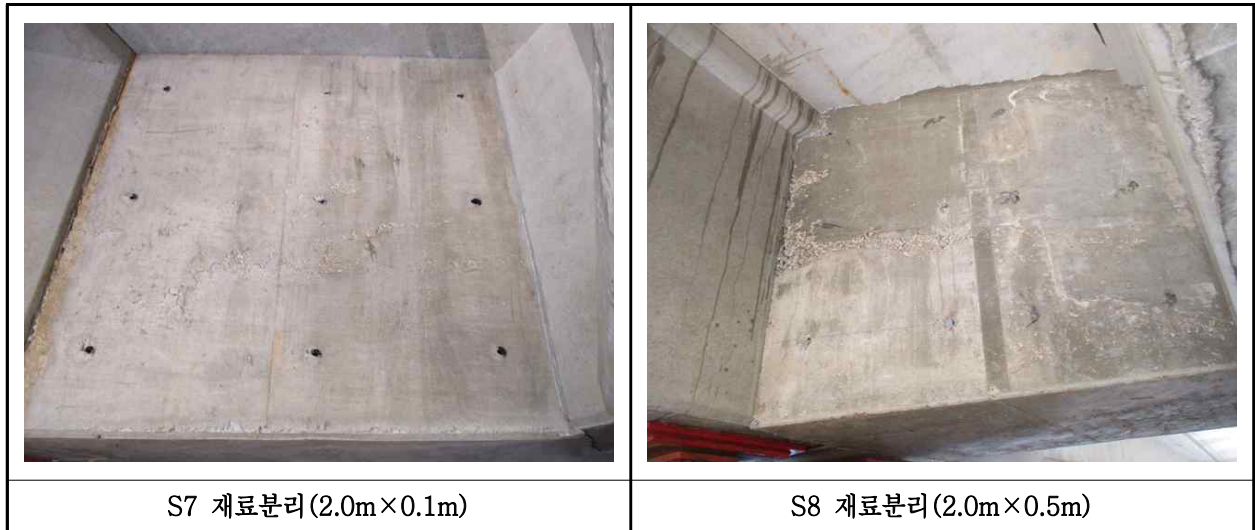
【사진 2.3.7】 가로보 손상현황

- 가로보의 외관조사 결과, 시공시 다짐불량에 의한 재료분리가 발생하였고, 손상부는 단면보수 등의 유지관리가 요구된다.

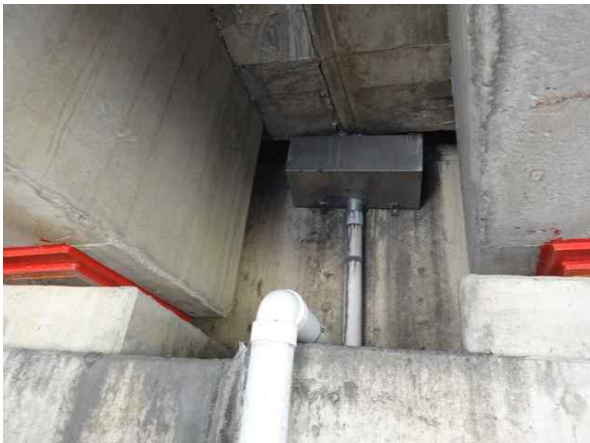
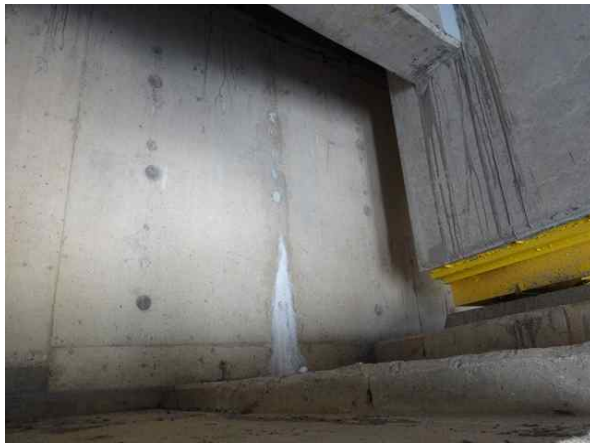
| <p>A1 누수흔적 (1.0m×2.0m)</p> | <p>A1 백태 (0.3m×0.5m)</p> |

- 교대에 신축이음을 통한 우수유입으로 인한 누수흔적, 백태가 확인되었고, 손상부는 주기적인 점검을 통한 손상의 진전여부 확인 후 진전시 신축이음과 연계한 보수 및 백태는 표면처리 등의 유지관리가 요구된다.

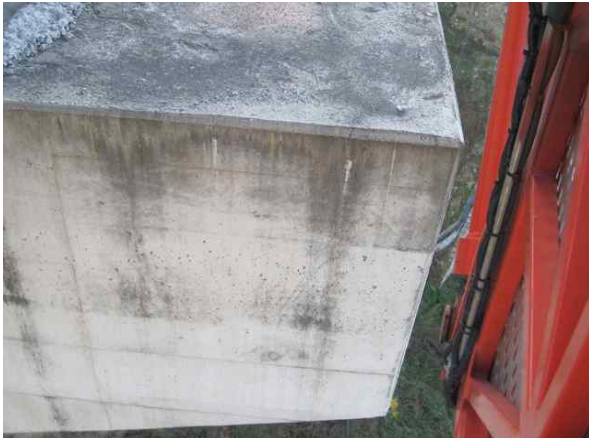
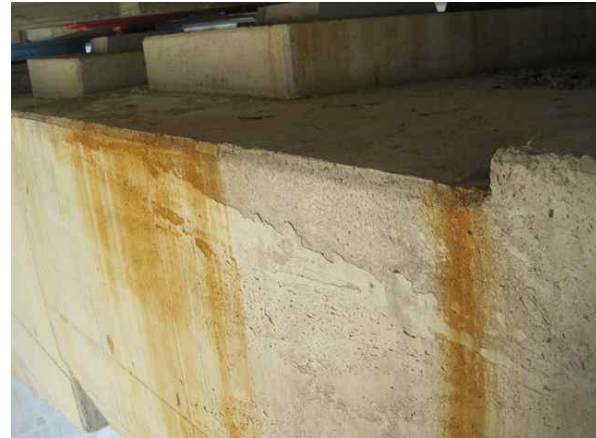
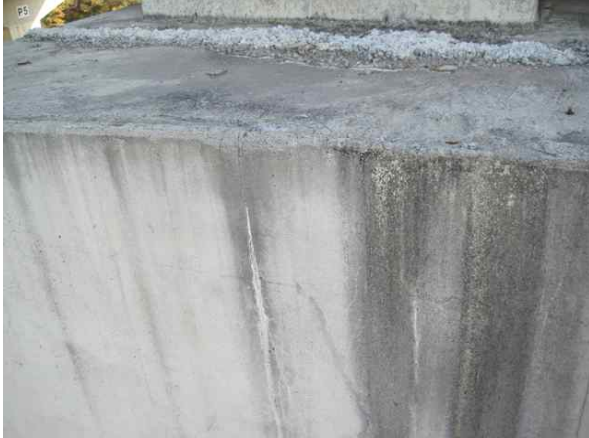
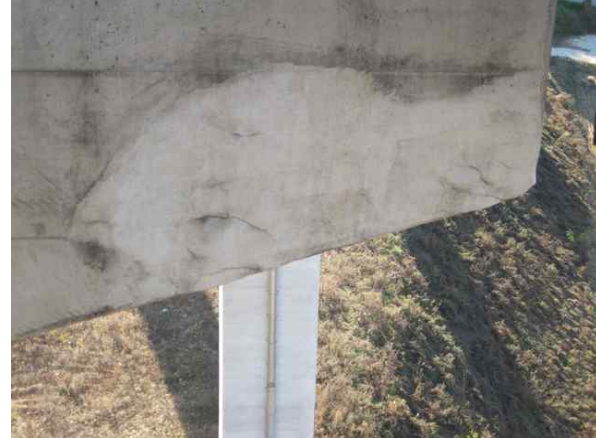
| P2 코핑부 균열(0.2mm/2.0m) | P3 코핑부 박리(5.0m×5.0m) |
| P4 코핑부 균열(0.2mm/2.0m) | P6 코핑부 박리(1.0m×0.5m) |

- 교각 코핑 및 기둥부에 발생한 균열은 건조수축, 온도변화, 거푸집 조기탈형 등의 복합적인 원인에 의한 비구조적 소수의 미세균열로서 표면보수를 실시하여 내구성을 확보가 바람직할 것으로 판단된다.
- 교각에 발생한 코핑부 박리는 시공미흡에 의한 손상으로 추정되며, 손상부는 내구성 확보 차원의 단면보수 등의 유지관리가 요구된다.

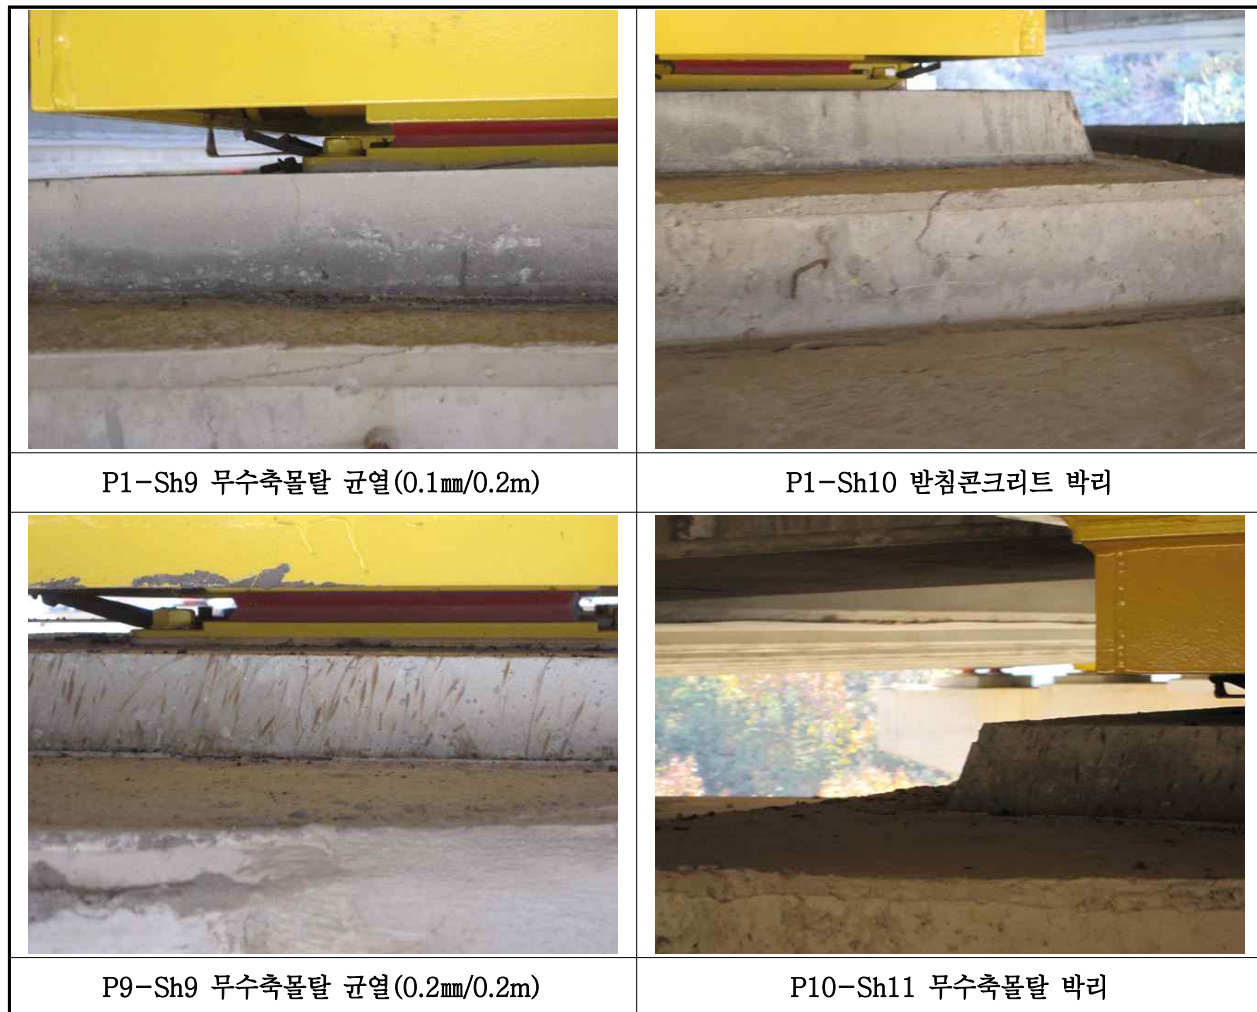
【사진 2.3.13】 교량반침 손상현황

- 현장조사 결과, 무수축물탈 콘크리트 폭 0.3mm미만 균열, 받침콘크리트 박리, 무수축물탈 박리가 조사되었다.

- 받침콘크리트 및 무수축물탈에 발생된 콘크리트 박리는 국부적인 손상으로 부재의 내구성 확보 차원의 단면보수 등의 유지관리가 요구된다.
- 무수축물탈에서 조사된 균열은 국부적으로 발생된 폭 0.1~0.2mm의 미세균열로 현 상태에서 별도의 조치보다는 유지관리 후 손상진전 및 추가 손상 발생 시 일괄 보수하는 것이 바람직 할 것으로 판단된다.

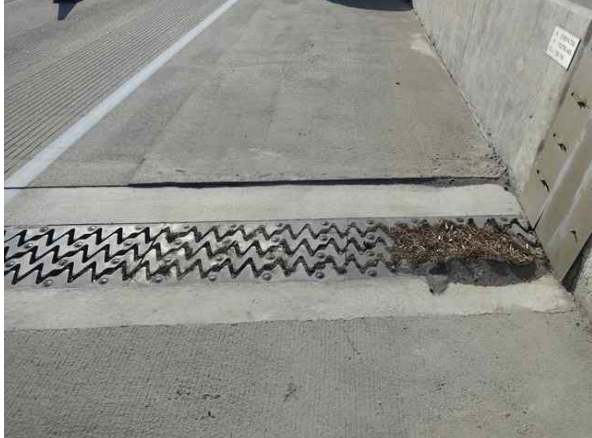
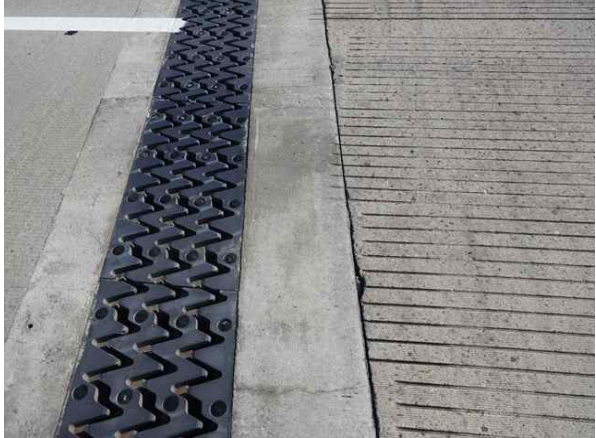
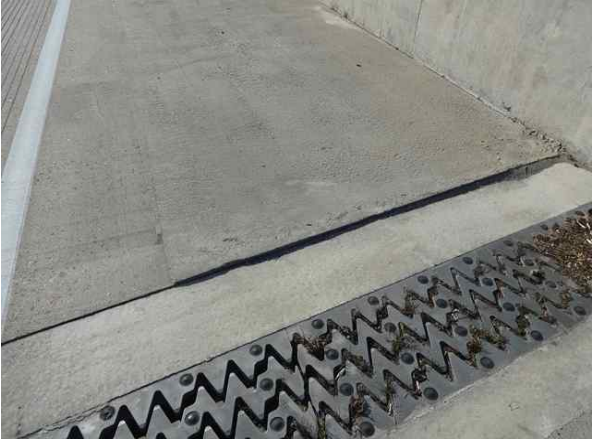
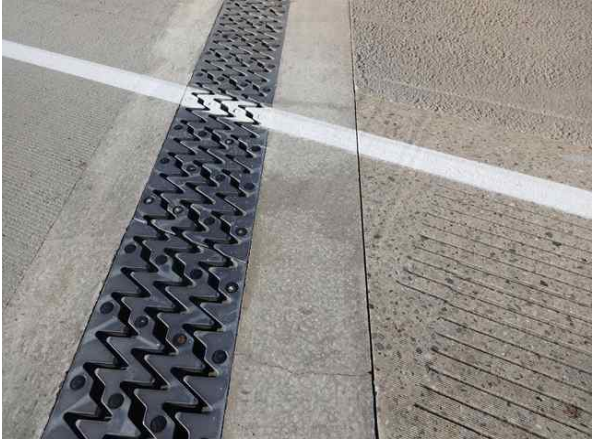
| A1 본체 이물질퇴적(3.0m) | A1 후타재 균열(0.2mm/0.5m) |
| A1 단차(2.0m) | A2 후타재 균열(0.2mm/0.5m) |

- 신축이음에 발생한 후타재 균열은 차량 통행하중 및 충격, 콘크리트 열화 등으로 인한 손상으로 판단되며, 표면처리를 실시하는 유지관리가 필요하다.
- 공용시 본체에서는 차량통행으로 인한 분산먼지, 우수에 의한 갯길측 체수 등에 의한 이물질퇴적이 조사되었고, 청소 등의 정비가 요구되며, 발생한 단차는 접속부 침하로 인한 손상으로 주기적인 점검을 통한 손상의 진전여부 확인 등의 유지관리가 요구된다.

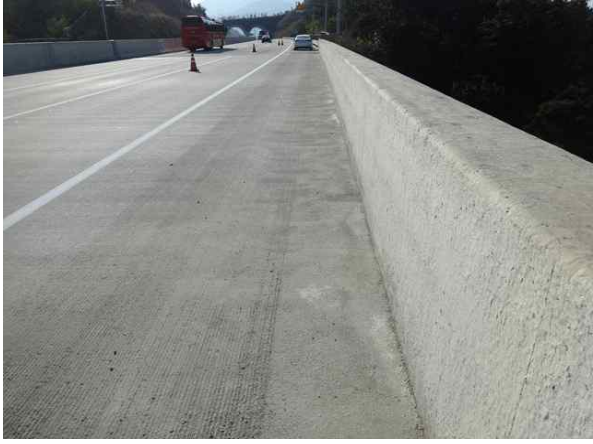
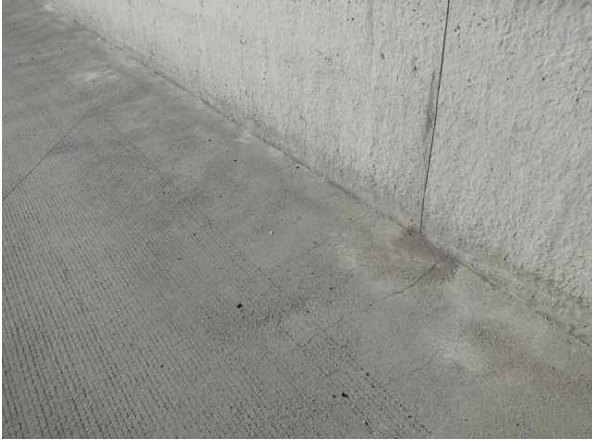
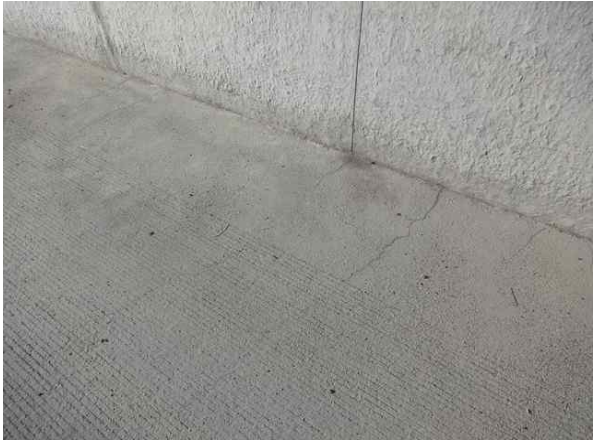
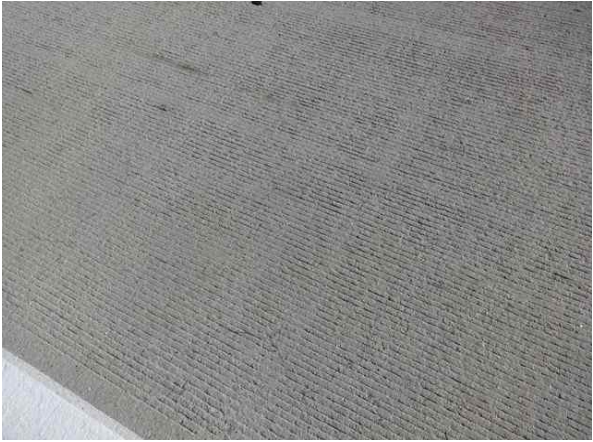
| S1 망상균열 (1.0m×20.0m) | S4 망상균열 (1.0m×2.0m) |
| S6 망상균열 (7.0m×5.0m) | S10 망상균열 (7.0m×10.0m) |

- 교면포장은 발생한 균열은 건조수축, 온도변화, 거푸집 조기탈형 등의 복합적인 원인에 의한 비구조적 소수의 미세균열로서 표면보수를 실시하여 내구성을 확보가 바람직할 것으로 판단된다.

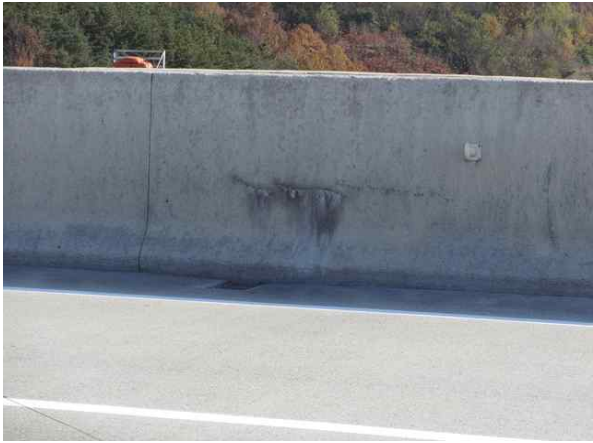
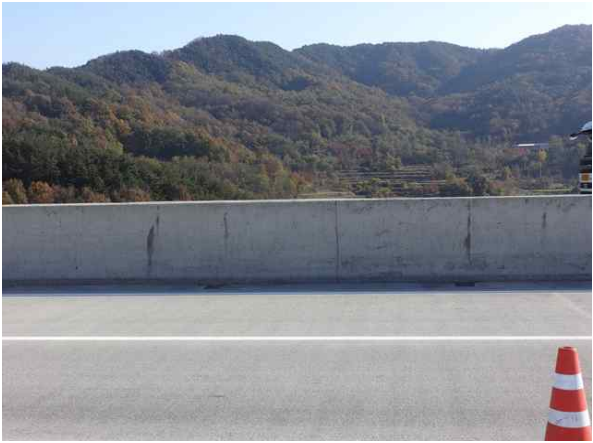
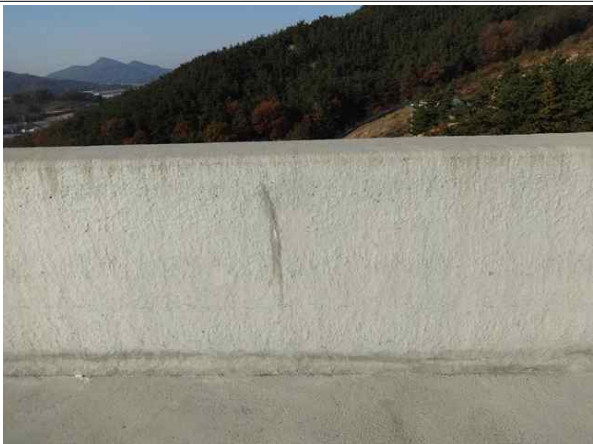
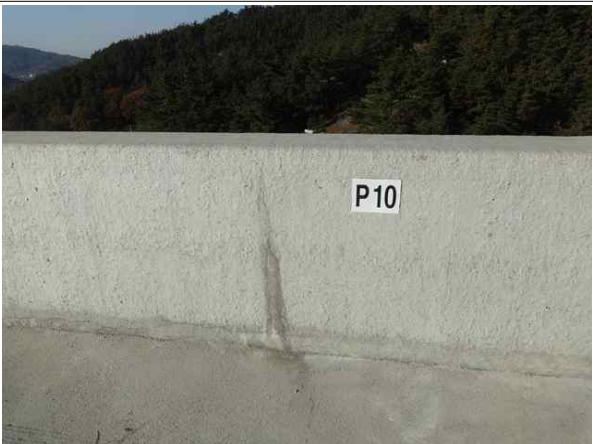
| S4 균열부 백태 (0.2m×2.0m) | S6 중분대 균열 (0.2mm/1.0m) |
| S5 방호벽 균열 (0.2mm/1.0m) | S10 방호벽 균열 (0.2mm/1.0m) |

- 방호벽에 발생한 균열 및 균열부 백태는 초기 건조수축, 공용기간 증가, 우수유입 등에 의한 손상으로 내구성확보를 위한 표면보수를 실시하여야 할 것으로 판단된다.

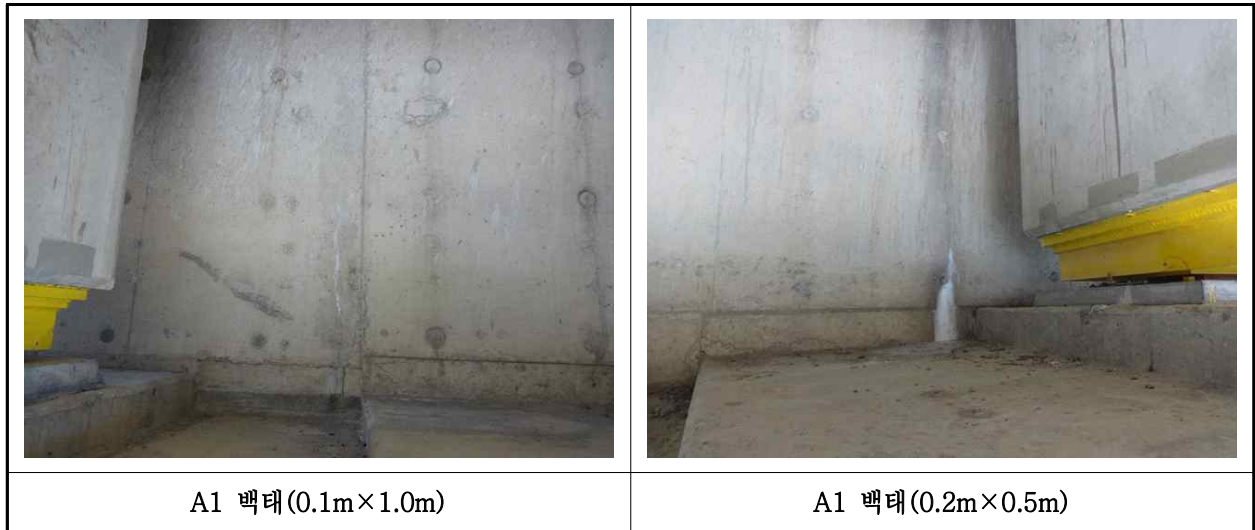
【사진 2.3.32】 교대 손상현황

- 교대 A1, A2에 대한 외관조사 결과 A1에 들뜸 및 파손, 백태 등의 손상이 발생한 것으로 조사되었다.

- 교대에 신축이음을 통한 우수유입으로 인한 백태가 확인되었고, 손상부는 진전시 신축이음과 연계한 보수가 요구된다.
- 파손은 시공초기 외부충격, 시공미흡에 의한 손상으로 부재의 내구성 확보 차원의 단면보수 등의 유지관리가 요구된다.

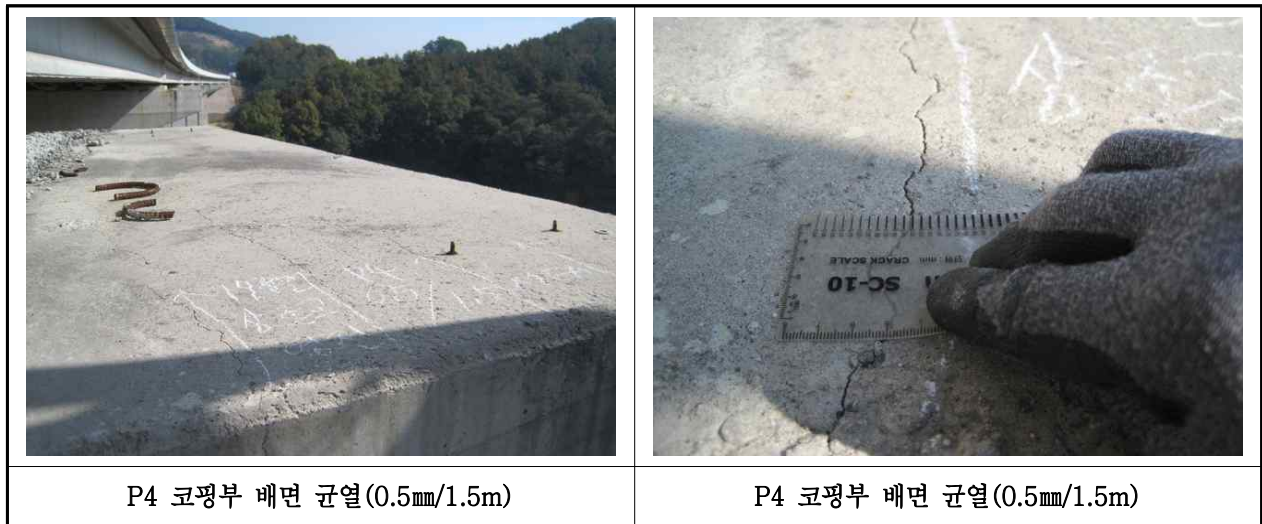
【사진 2.3.34】 교각 손상현황

- 교각에 대한 현장조사 결과, 폭 0.3mm이상 균열이 조사되었다.

- 교각 코핑 및 기둥부에 발생한 균열은 건조수축, 온도변화, 거푸집 조기탈형 등의 복합적인 원인에 의한 비구조적 소수균열로서 주입보수를 실시하여 내구성을 확보가 바람직할 것으로 판단된다.

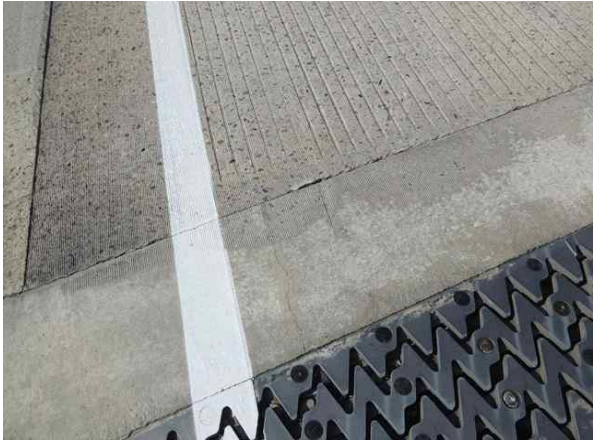
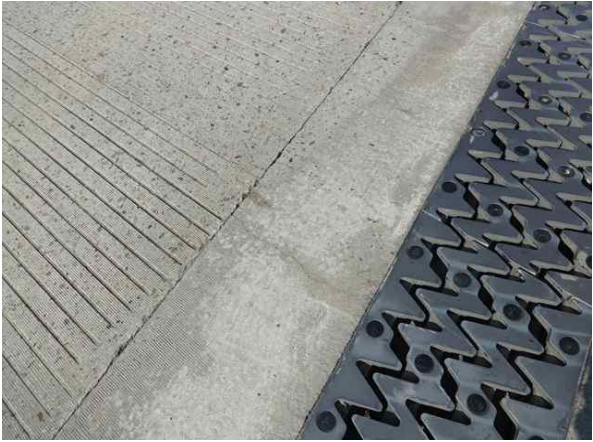
| A1 후타재 균열 (0.2mm/0.5m) | A1 후타재 균열 (0.2mm/0.5m) |

- 신축이음에 발생한 후타재 균열은 차량 통행하중 및 충격, 콘크리트 열화 등으로 인한 손상으로 판단되며, 표면처리를 실시하는 유지관리가 필요하다.
- 공용시 본체에서는 차량통행으로 인한 분산먼지, 우수에 의한 갓길측 체수 등에 의한 이물질퇴적이 조사되었고, 주기적인 정비를 통한 유지관리가 필요하다.

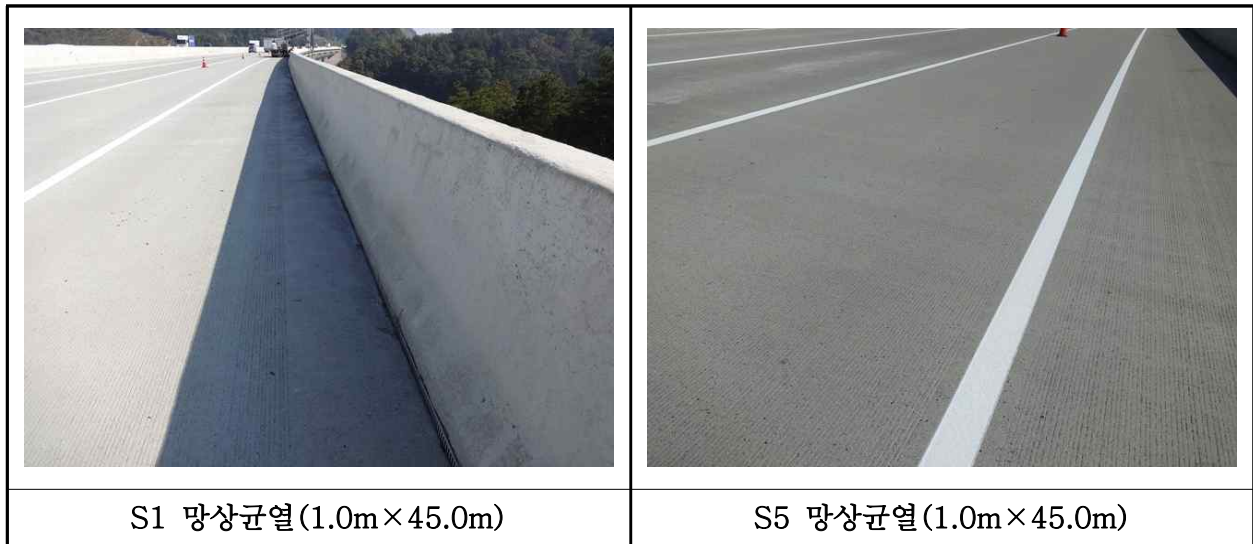
【사진 2.3.43】 교면포장 손상현황

- 현장조사 결과 포장은 콘크리트 망상균열이 조사되었다.

- 교면포장은 전반적으로 망상균열이 조사되었고, 발생한 균열은 건조수축, 온도변화, 거푸집 조기탈형 등의 복합적인 원인에 의한 비구조적 소수의 미세균열로서 표면보수를 실시하여 내구성을 확보가 바람직할 것으로 판단된다.

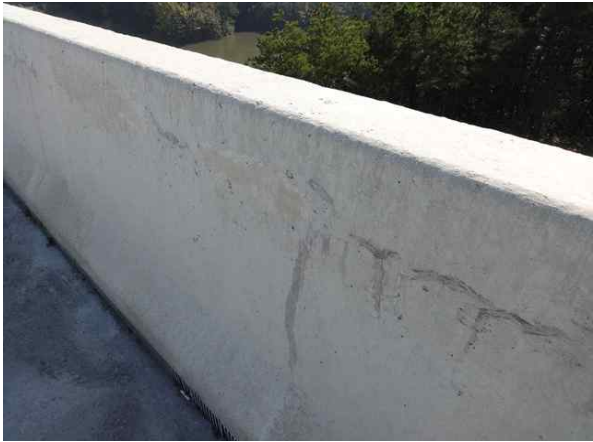
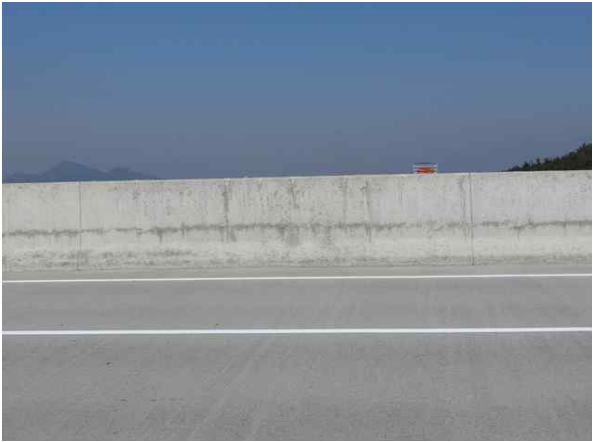
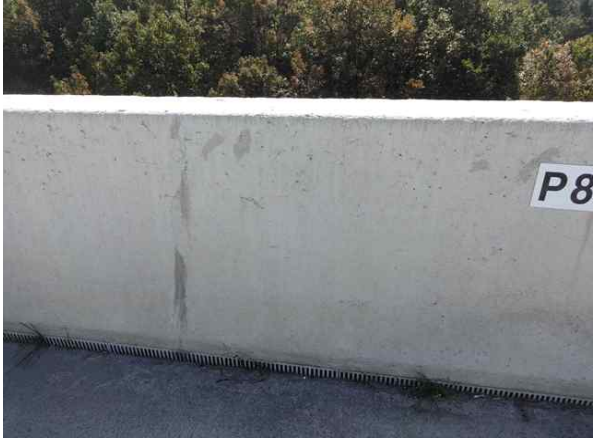
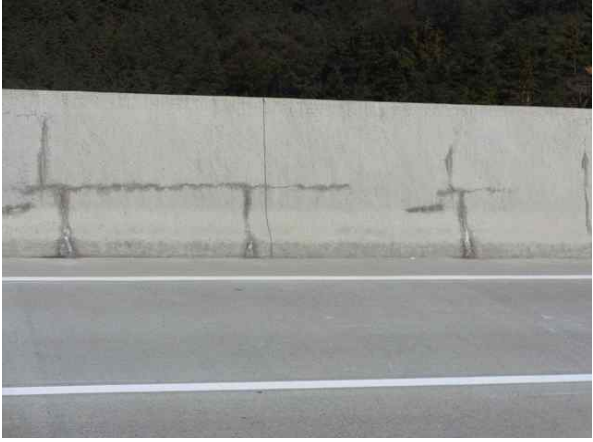
| S1 방호벽 균열 (0.2mm/1.0m) | S6 중분대 균열 (0.2mm/40.0m) |
| S9 방호벽 균열 (0.2mm/1.0m) | S6 중분대 균열부 백태 (0.1m×1.0m) |

- 방호벽에 발생한 균열 및 균열부 백태는 초기 건조수축, 공용기간 증가, 우수유입 등에 의한 손상으로 내구성확보를 위한 표면보수를 실시하여야 할 것으로 판단된다.

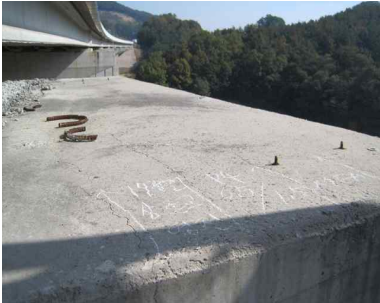
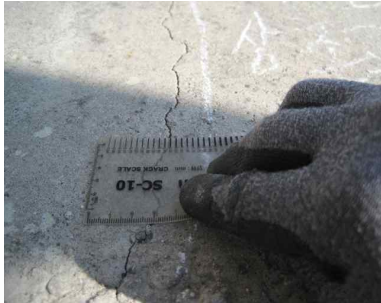
| <p>① 교각 폭 0.3mm 이상 균열 - 진전 여부확인</p> | | |
