## 6. 신개교

### 6.1 시설물의 개요

본 시설물은 경상북도 의성군 단밀면 낙정리(상주영천고속도로 9.591~9.646km)에 위치한 교량으로서 총 연장 55.0m, 폭 24.3m, 왕복 4차로로 시공되어 있다.

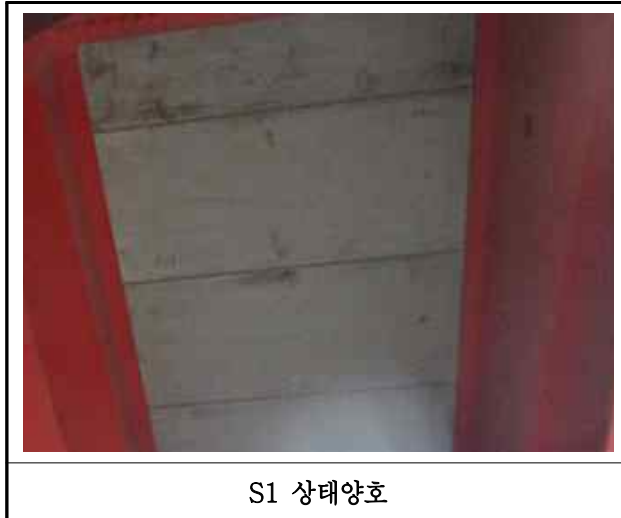
【사진 6.3.3】 바닥판하면 손상현황

- 바닥판 하면의 현장조사 결과 안전성에 영향을 미칠만한 손상이 없는 양호한 상태로 확인되었다.

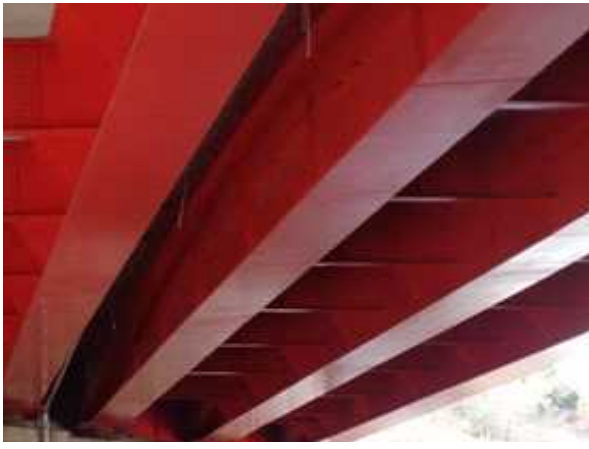
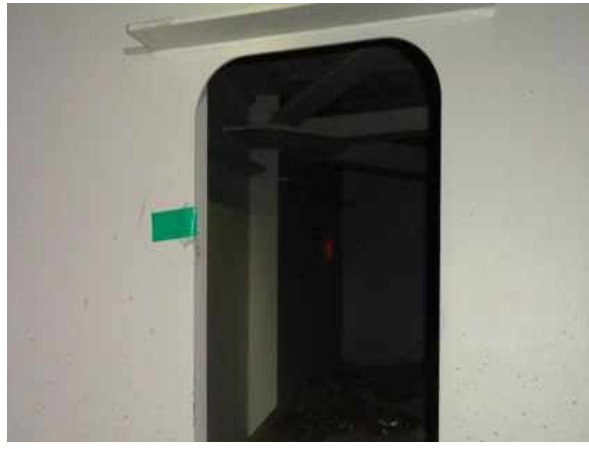
【사진 6.3.5】 거더 손상현황

- 거더에 대한 현장조사 결과 안전성에 영향을 미칠만한 손상이 없는 양호한 상태로 확인되었다.

| <p>거더 외부 상태양호</p> | <p>거더 내부 상태양호</p> |

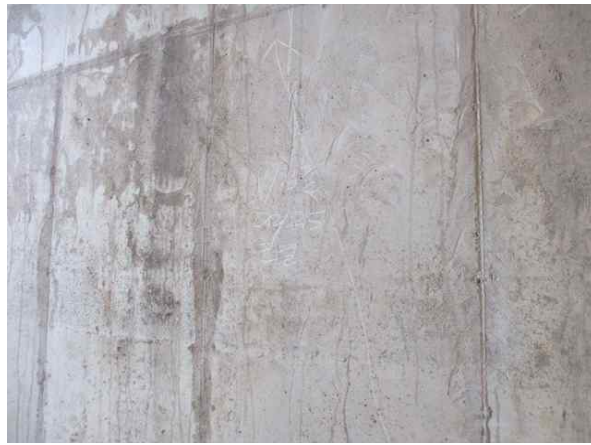
【사진 6.3.9】 교대 손상현황

- 교대 A1, A2에 대한 외관조사 결과, A2에서 균열 ( $C_w=0.3\text{mm}$ 미만) 손상이 발생한 것으로 조사되었다.

A2 균열(Cw=0.3mm미만)

- 교대에 건조수축, 거푸집 조기탈착, 공용기간 증가 등을 통한 균열(Cw=0.3mm미만)이 확인되었고, 손상부는 주기적인 점검을 통한 손상의 진전여부 확인 후 진전시 신축이음과 연계한 보수, 표면처리 등의 유지관리가 요구된다.

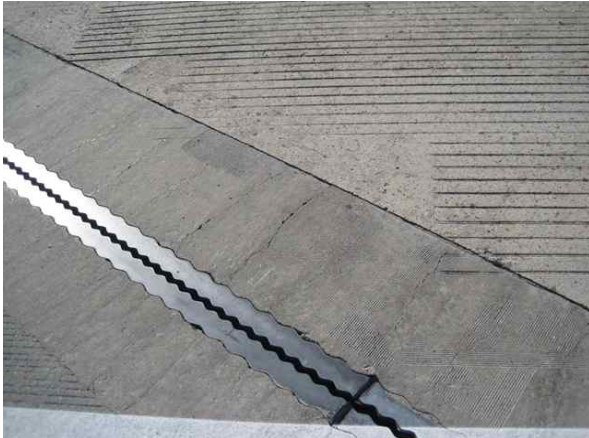
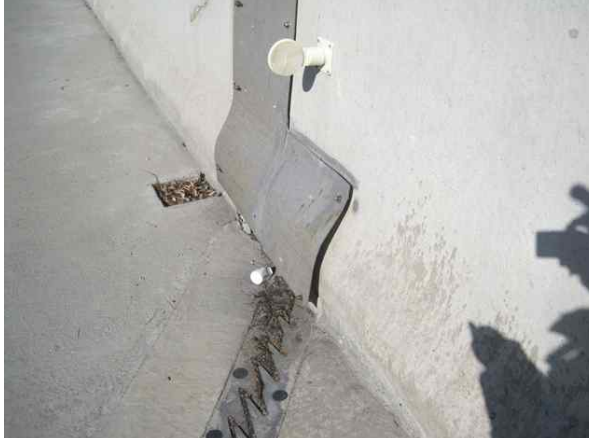
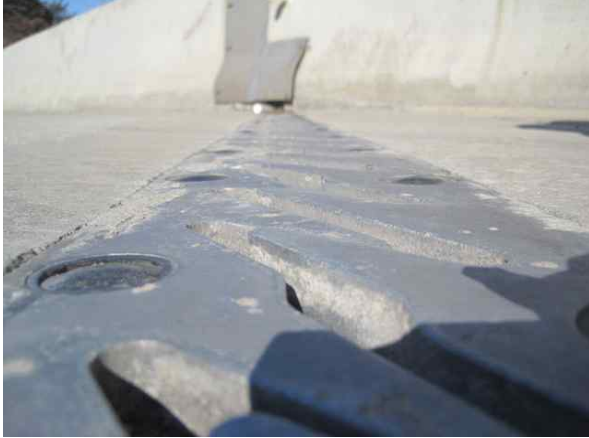
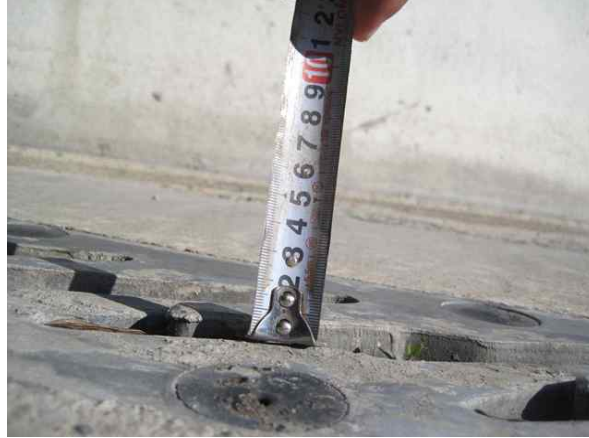
【사진 6.3.17】 신축이음장치 손상현황

- 신축이음 현장조사 결과, 본체 단차, 후타재 균열( $C_w=0.3\text{mm}$ 이상), 후타재 박락, 차수판 볼트 불량, 탈락이 조사되었다.

| A1 후타재 균열( $C_w=0.3\text{mm}$ 이상) | A2 차수판 볼트체결 불량 |
| A2 신축이음 본체 단차( $T=1.0\text{cm}$ ) | A2 신축이음 본체 단차( $T=1.0\text{cm}$ ) |

- 신축이음장치에서 시공미흡으로 인한 본체 단차는 통행차량의 타이어, 신축이음 본체에 영향을 줄 수 있으므로 신축이음 재설치, 후타재 균열( $C_w=0.3\text{mm}$ 이상), 후타재 박락, 차수판 볼트불량, 탈락은 차량 통행하중 및 충격, 콘크리트 열화 등으로 인한 손상으로 판단되며 표면처리, 단면보수, 볼트 재체결 등의 조치가 필요하다고 판단된다.

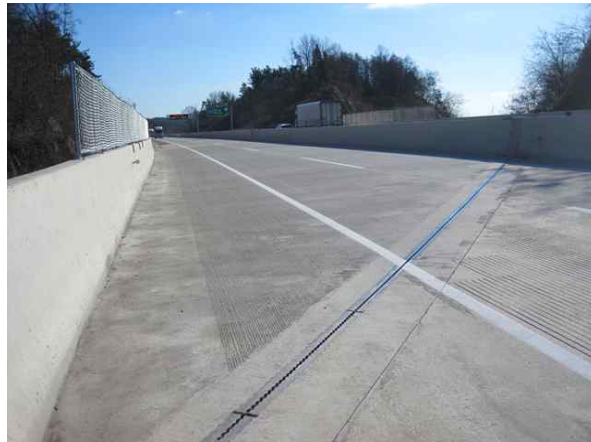
【사진 6.3.20】 교면포장 손상현황

교면포장 상태양호

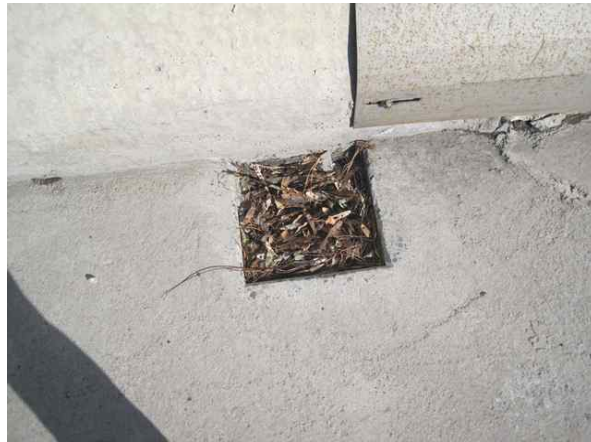
【사진 6.3.22】 배수시설 손상현황

배수시설 상태양호

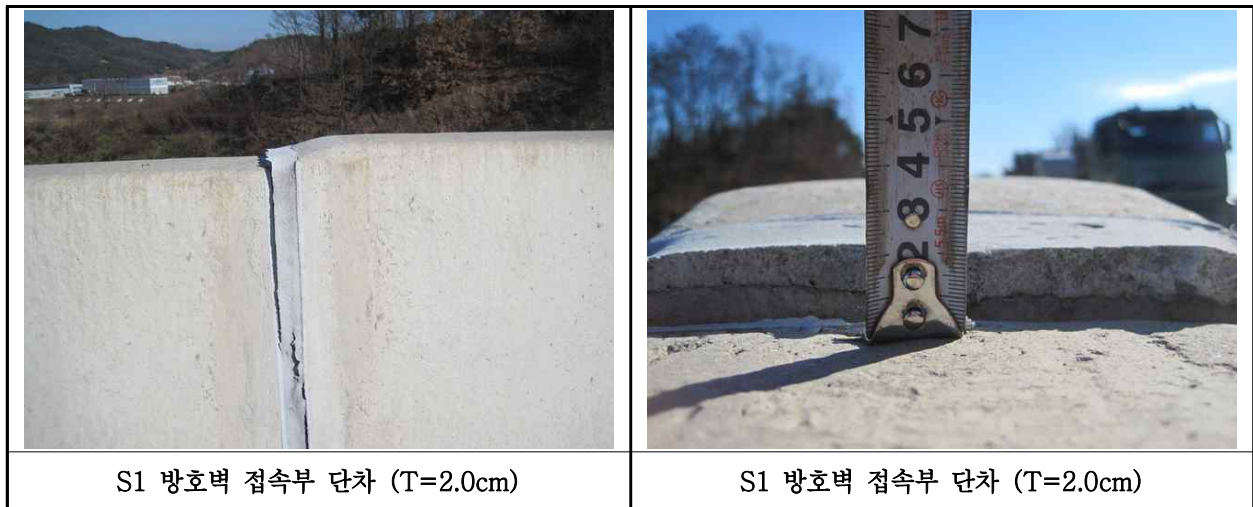
【사진 6.3.24】 방호벽 및 중앙분리대 손상현황

- 방호벽의 외관조사 결과, 방호벽 S1(A1) 접속부 토공구간에 시공초기 다짐부족, 우수유입으로 인한 토사유실이 원인으로 추정되는 방호벽 접속부 단차가 조사되었으며, 주기적인 점검을 통한 손상의 증진여부 확인 등의 조치가 요구된다.

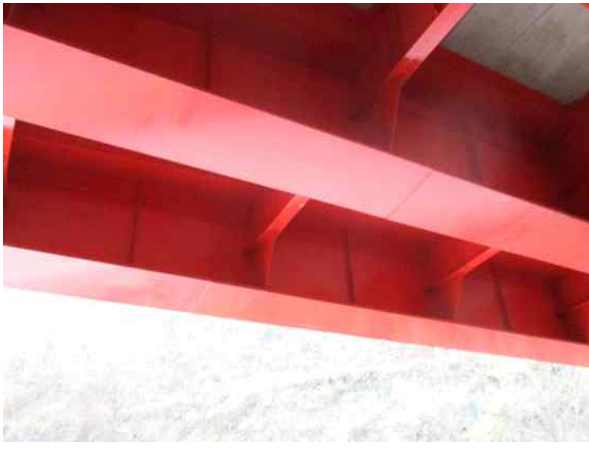
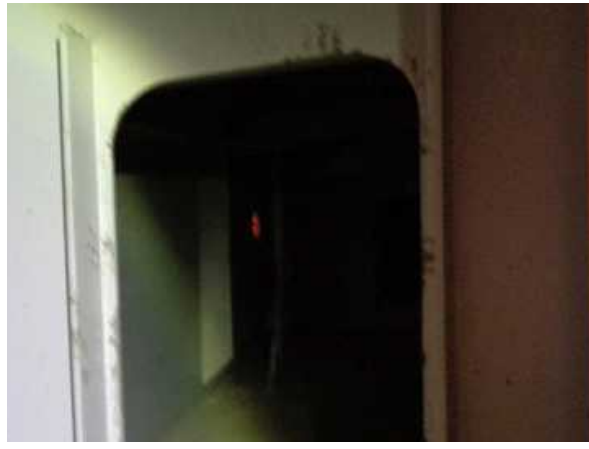
【사진 6.3.5】 거더 손상현황

- 거더에 대한 현장조사 결과 안전성에 영향을 미칠만한 손상이 없는 양호한 상태로 확인되었다.

| <p>거더 외부 상태양호</p> | <p>거더 내부 상태양호</p> |

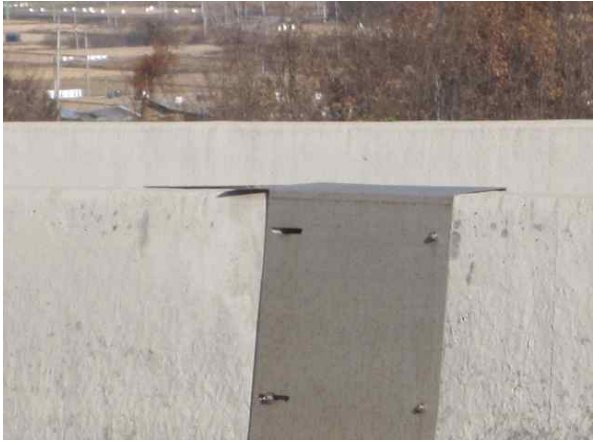
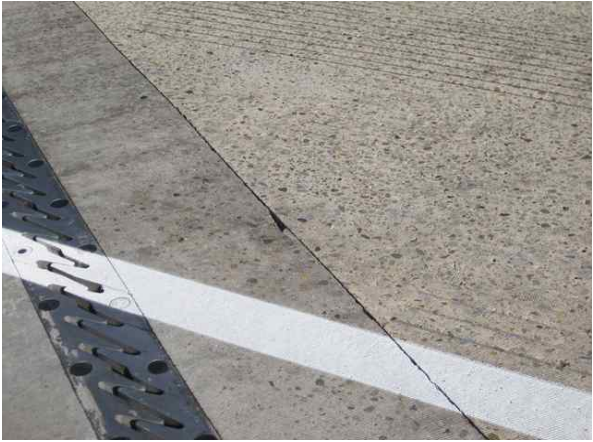
【사진 6.3.17】 신축이음장치 손상현황

| <p>A1 차수판 볼트탈락</p> | <p>A2 후타재 박락 (0.1m x 0.1m)</p> |

- 신축이음에 발생한 후타재 박리, 박락, 차수판 볼트 탈락은 차량 통행하중 및 충격, 콘크리트 열화 등으로 인한 손상으로 판단되며, 단면보수, 볼트 재체결 등의 보수를 실시하는 유지관리가 필요하다.

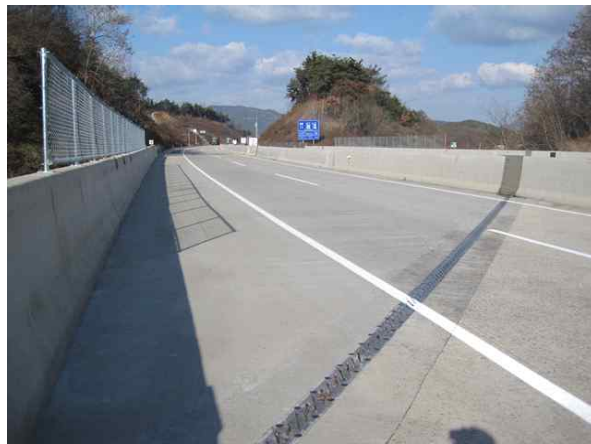
【사진 6.3.20】 교면포장 손상현황

교면포장 상태양호

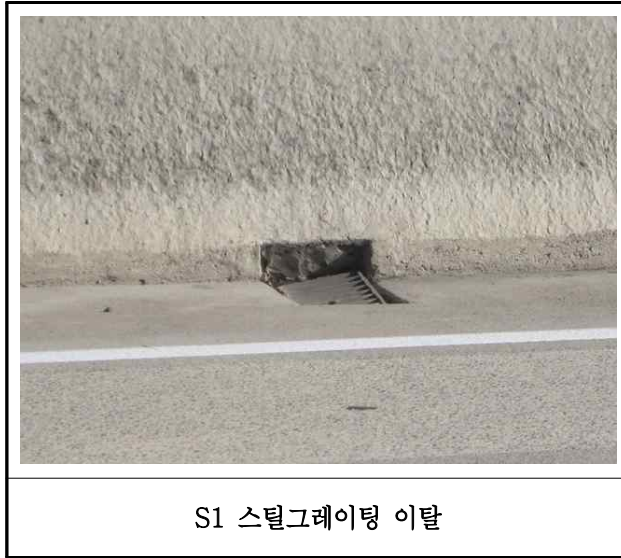
【사진 6.3.22】 배수시설 손상현황

- 상부 배수구에서 스틸그레이팅 이탈이 조사되었으며, 배수관 이물질퇴적, 배수관 막힘 등의 2차 손상을 방지하기 위한 스틸그레이팅 재설치가 필요하다고 판단된다.

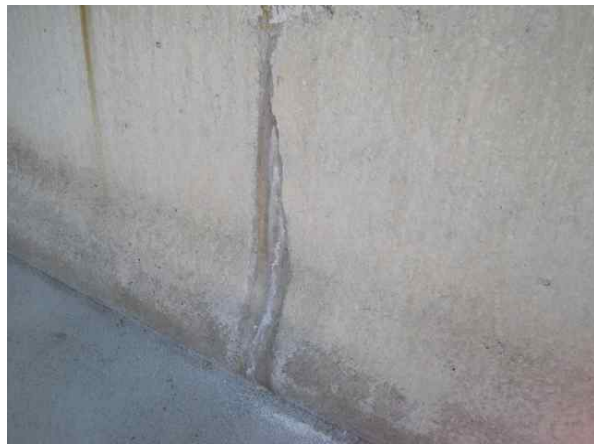
【사진 6.3.24】 방호벽 및 중앙분리대  
손상현황

S1 균열부 백태 (0.1m x 1.5m)

- 방호벽에 발생한 균열부 백태는 건조수축, 공용기간 증가, 조기 거푸집 탈착 등 복합적 원인으로 발생한 균열에 우수유입 등의 이유로 기존 균열부에 백태가 발생한 손상으로 백태의 손상 진전으로 인한 2차 손상을 방지하기 위한 표면처리 등의 조치가 요구된다.

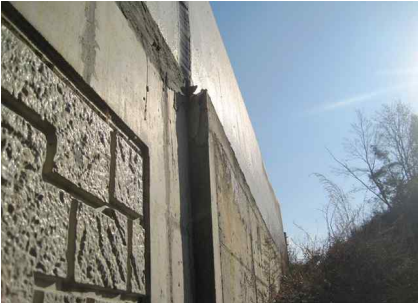
| <p>① 교대 A2 날개벽 밀림- 진전 여부확인</p> | |
