## 12. 오실교

### 12.1 시설물의 개요

본 시설물은 경상북도 구미시 장천면 오로리(상주영천고속도로 37.293~38.023km)에 위치한 교량으로서 총 연장 280.0m, 폭 24.3m, 왕복 4차로로 시공되어 있다.

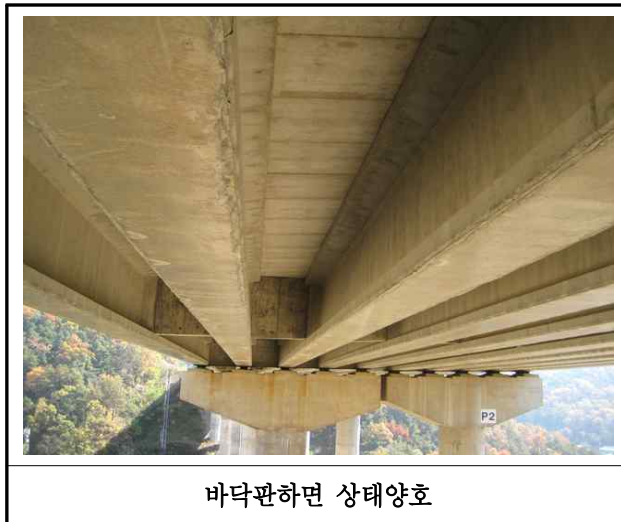
【사진 12.3.3】 바닥판하면 손상현황

바닥판하면 상태양호

- 바닥판하면의 외관조사 결과, 손상이 없는 양호한 상태로 확인 되었으며, 바닥판하면은 주기적인 점검을 통한 신규 손상의 발생여부 확인 등의 유지관리가 필요하다.

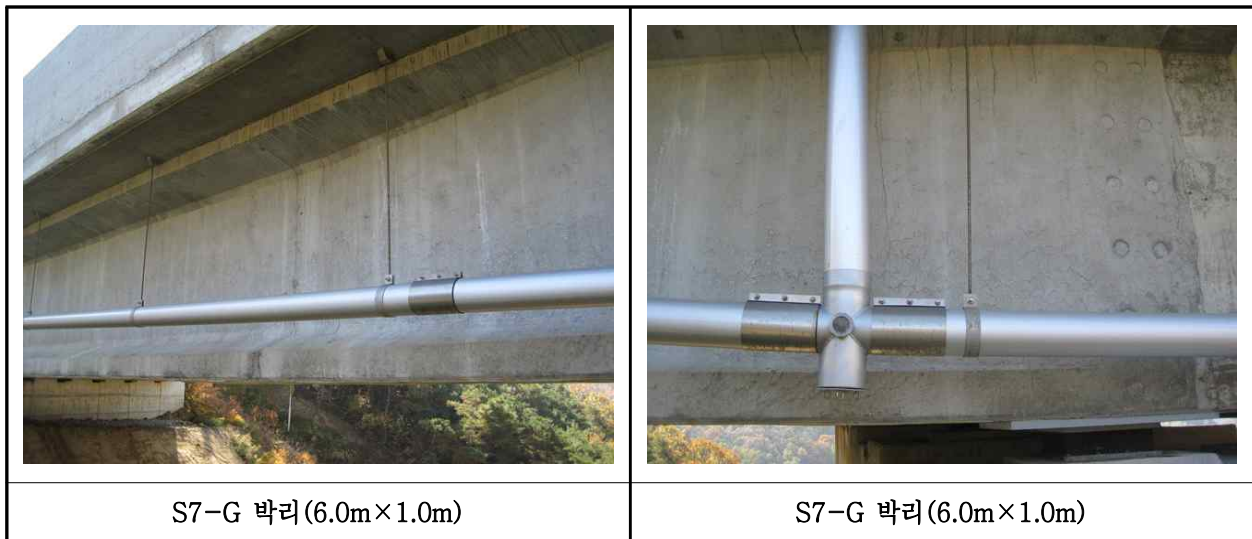
【사진 12.3.5】 거더 손상현황

- 거더의 외관조사 결과, 거더 외측에 발생된 박리는 시공 초기 외부 충격에 의한 손상으로 추정되며, 손상부는 부재의 내구성 및 사용성 확보 차원의 단면보수 등의 조치가 요구된다.

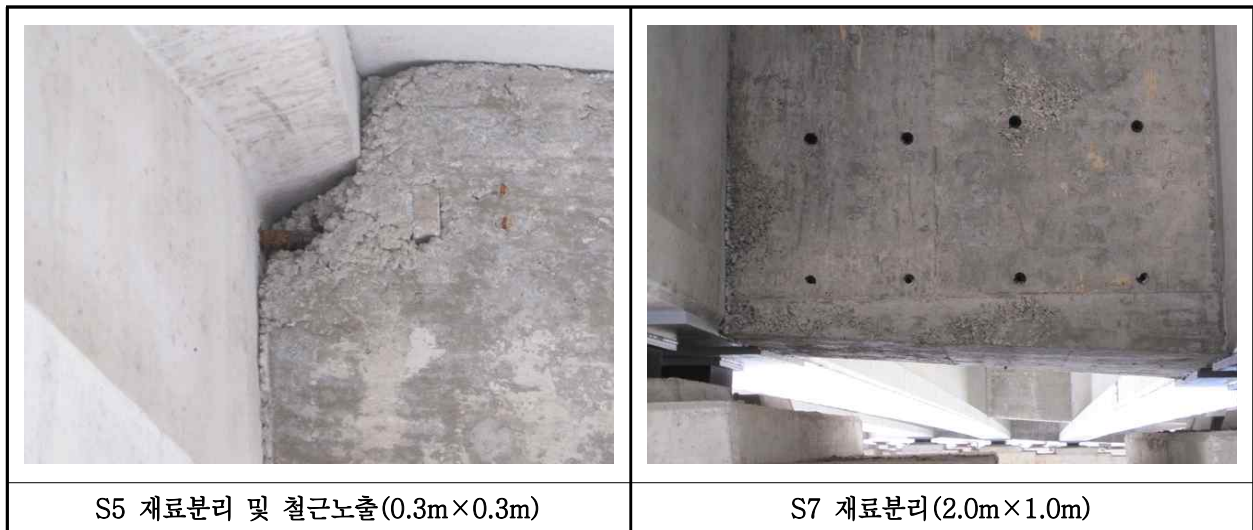
【사진 12.3.7】 가로보 손상현황

- 가로보에 대한 현장조사 결과, 일부 구간에서 재료분리, 재료분리 및 철근노출 등의 손상이 조사되었다.

- 가로보의 외관조사 결과, 발생한 재료분리 재료분리 및 철근노출은 시공시 다짐불량, 피복부족에 의한 손상으로, 부재의 내구성 확보차원의 단면보수, 단면보수+방청 등의 유지관리가 필요할 것으로 사료된다.

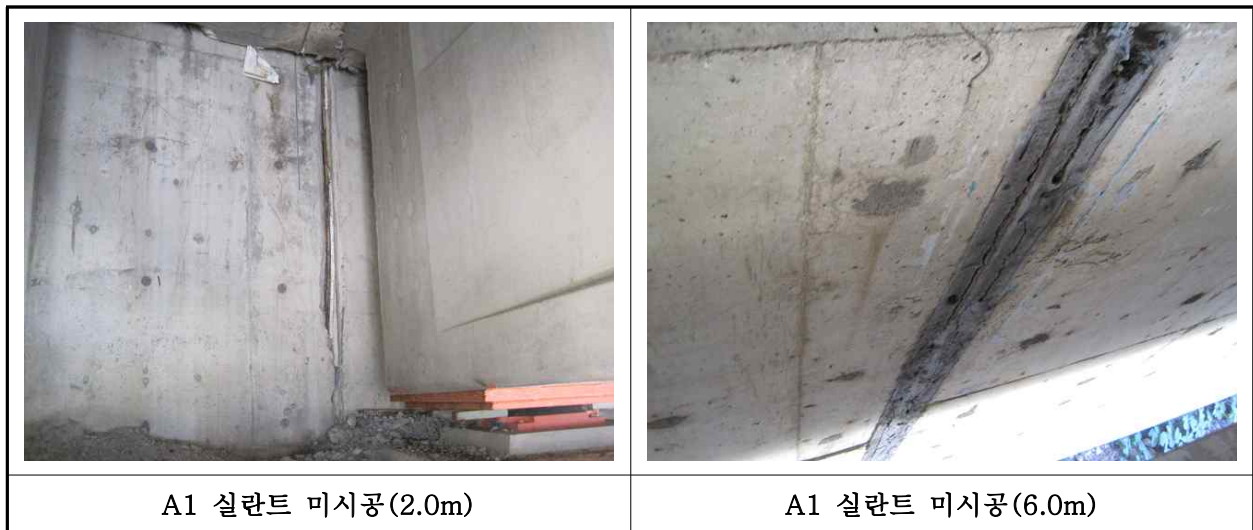
【사진 12.3.9】 교대 손상현황

- 교대 A1, A2에 대한 외관조사 결과, 폐콘크리트 퇴적, 실란트 미시공, 실란트 파손 등의 손상이 확인되었다.

- 교대에 발생한 실란트 손상 및 폐콘크리트 손상은 시공 미흡에 의한 손상 및 공용중 열화로 인한 손상으로 정비, 실란트 충전 등의 유지관리가 필요할 것으로 사료된다.

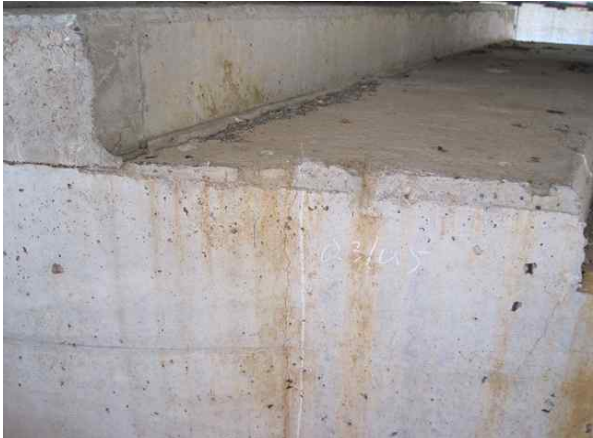
| P1 코핑부 균열(0.3mm/0.5m) | P2 백태(0.5m×0.5m) |

- 교각 코핑 및 기둥부에 발생한 균열은 건조수축, 온도변화, 거푸집 조기탈형 등의 복합적인 원인에 의한 비구조적 소수의 미세균열로서 표면보수, 주입보수를 실시하여 내구성을 확보가 바람직할 것으로 판단된다.
- 교각에 발생한 백태는 외부 우수유입에 의한 손상으로 표면처리 등의 조치가 요구된다.
- 코핑부에 발생한 단면손상(박리, 박락 등)은 시공시 다짐미흡, 외부충격에 의한 손상으로 부재의 사용성 및 내구성 확보 차원의 단면보수 등의 유지관리가 요구된다.

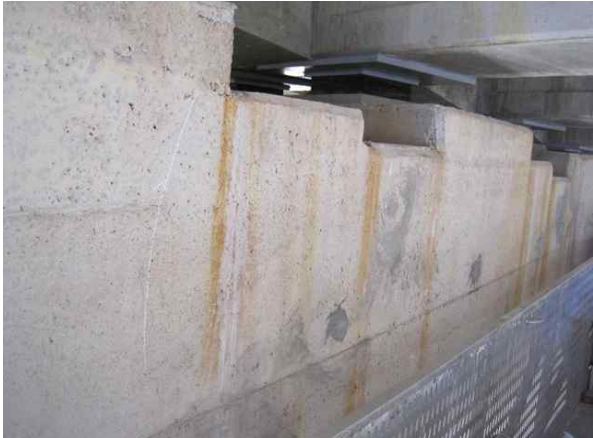
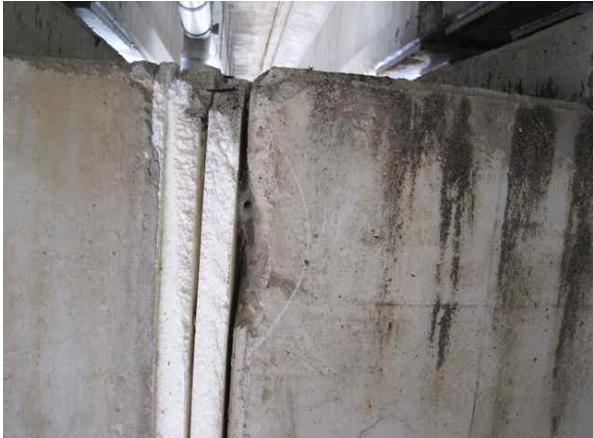
| P3 박리(5.0m×1.0m) | P6 박락(0.5m×0.3m) |

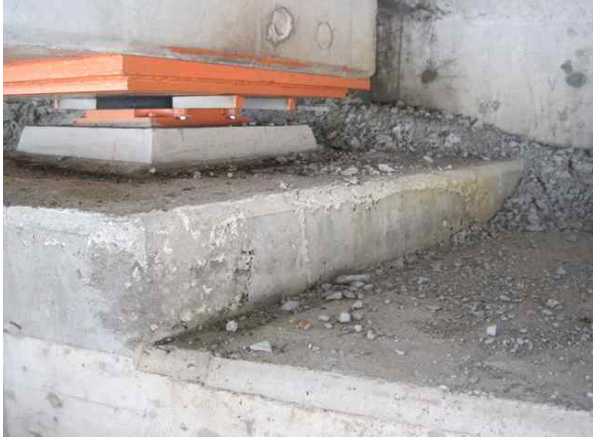
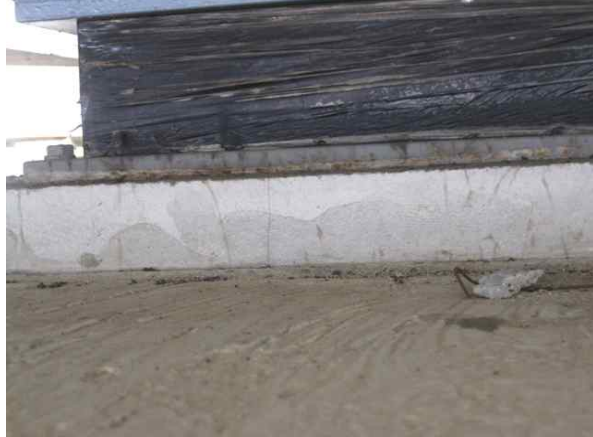
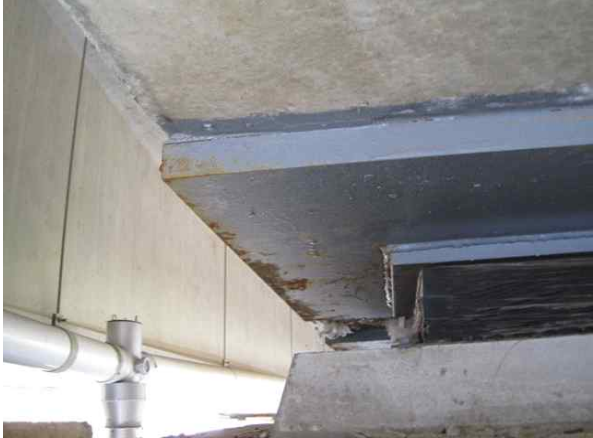
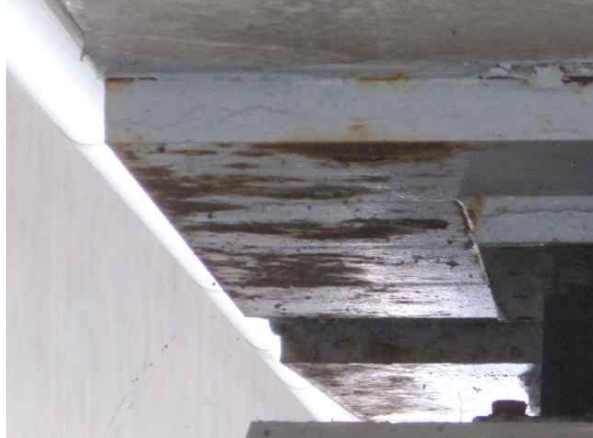
【사진 12.3.13】 교량받침 손상현황

| A1-Sh3 받침콘크리트 재료분리(0.5m×0.2m) | P1-Sh7 무수축물탈 균열(0.1mm/0.2m) |
| P1-Sh10 플레이트 부식(1EA) | P5-Sh10 플레이트 부식(1EA) |

- 받침본체에서 조사된 본체 부식은 신축이음 외측 단부 누수 및 외부 우수유입에 의한 2차 손상으로 판단되며, 신축이음으로 유입되는 우수차단(하부 물받이설치, 외측 차수덮개 또는 조인트설치)이 선행되어야 하고, 손상부는 유지관리를 위하여 재도장이 필요하다.
- 받침콘크리트에서 조사된 균열은 국부적으로 발생한 폭 0.1~0.2mm의 미세균열로 현 상태에서 별도의 조치보다는 유지관리 후 손상진전 및 추가 손상 발생 시 일괄 보수하는 것이 바람직 할 것으로 판단된다.
- 발생한 무수축물탈 재료분리의 경우, 시공 미흡에 의한 손상으로 단면보수 등의 조치가 필요하다.

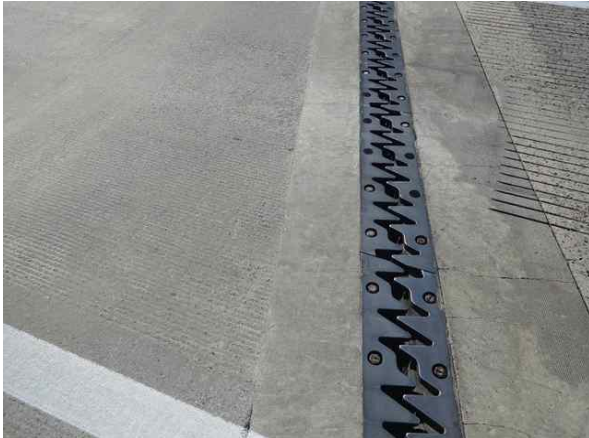
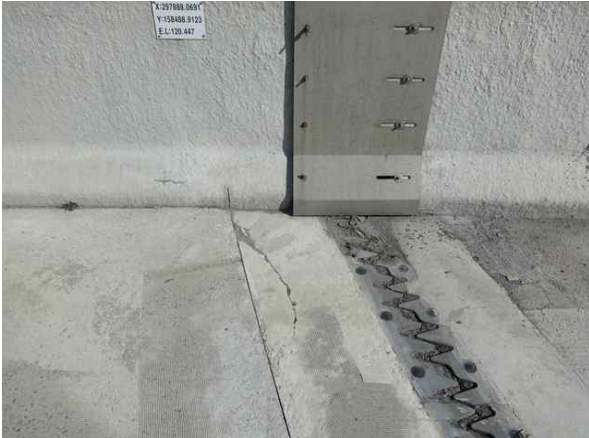
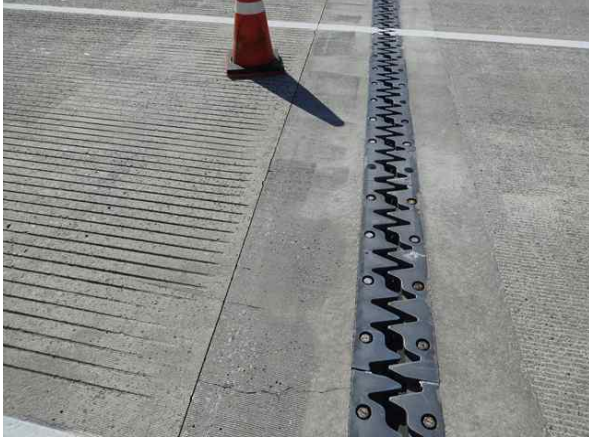
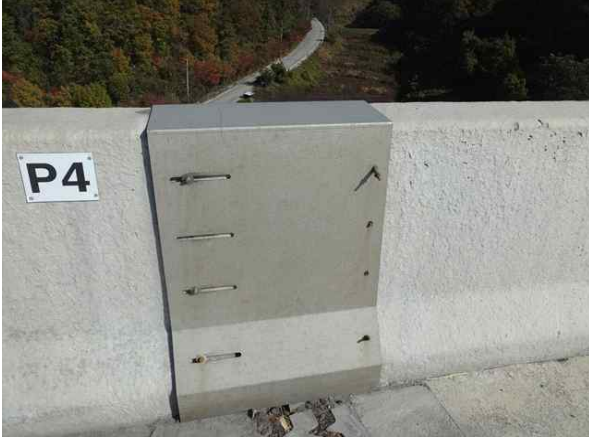
【사진 12.3.17】 신축이음장치 손상현황

| <p>A1 후타재 균열 (0.2mm/0.3m)</p> | <p>A1 후타재 파손 (0.2m×0.5m)</p> |
| <p>A2 후타재 균열 (0.2mm/0.5m)</p> | <p>P4 차수판 볼트 탈락 (2EA)</p> |

- 신축이음에 발생한 후타재 균열, 후타재 파손은 차량 통행하중 및 충격, 콘크리트 열화 등으로 인한 손상으로 판단되며, 표면처리, 단면보수를 실시하는 유지관리가 필요하다. 공용 시 본체에서는 차량통행으로 인한 분산먼지, 우수에 의한 갯길측 체수 등에 의한 이물질 퇴적, 본체 부식 등의 손상이 추가 발생할 가능성이 있으므로, 주기적인 정비를 통한 유지관리가 필요하다.

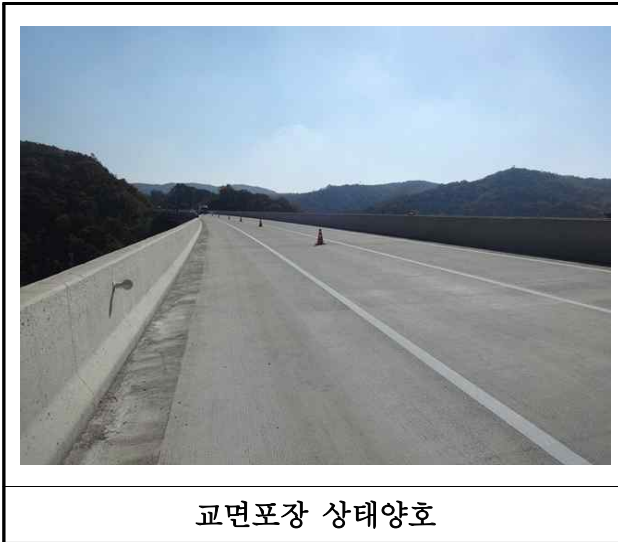
【사진 12.3.20】 교면포장 손상현황

- 현장조사 결과 포장은 손상이 없는 양호한 상태로 확인되었다.

- 교면포장은 현재 손상이 없는 양호한 상태이며, 주기적인 점검을 통한 신규 손상 발생 등의 유지관리가 요구된다.

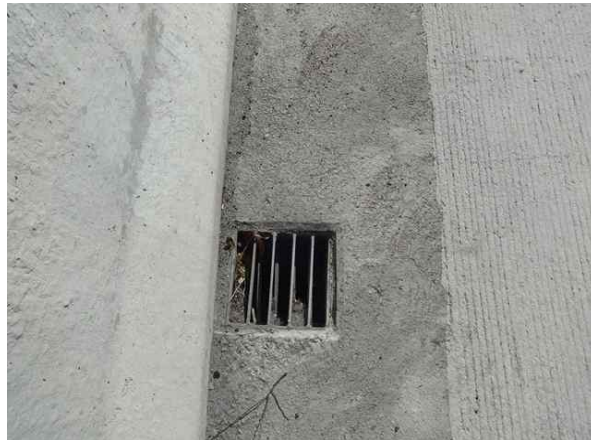
【사진 12.3.22】 배수시설 손상현황

배수구 상태양호

- 배수구는 현재 전반적으로 양호한 상태이며, 주기적인 점검을 통한 손상의 발생 여부 확인 등의 유지관리가 요구된다.

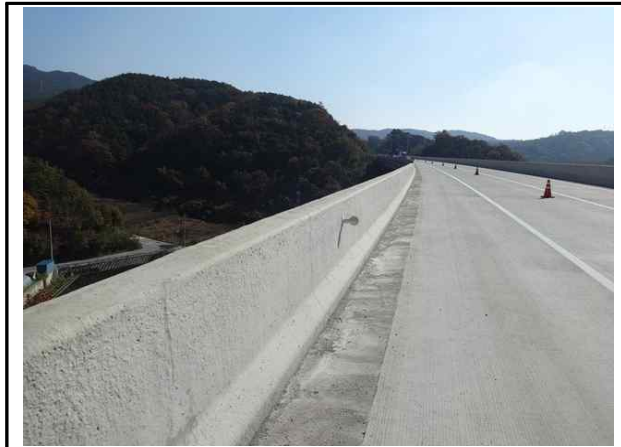
【사진 12.3.24】 방호벽 손상현황

방호벽 상태양호

- 방호벽의 외관조사 결과, 손상이 없는 양호한 상태로 확인되었고, 방호벽은 주기적인 점검을 통한 손상의 발생 여부 확인 등의 유지관리가 필요할 것으로 사료된다.

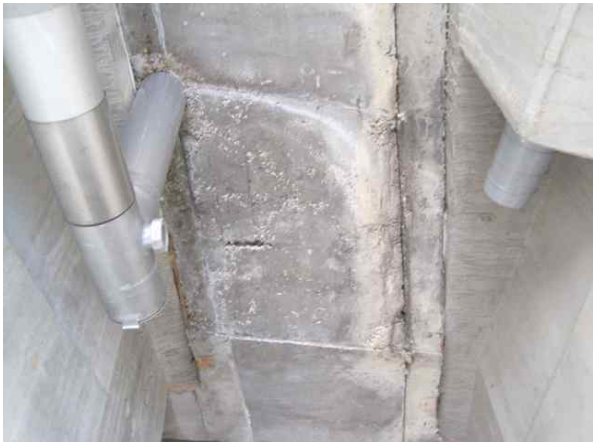
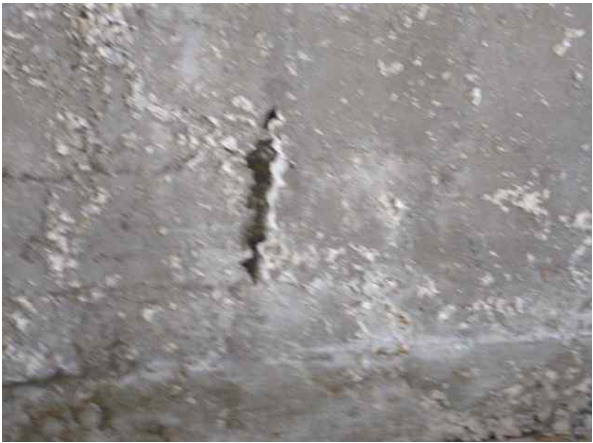
【사진 12.3.26】 바닥판하면 손상현황

| <p>S1 켄틸레버 재료분리 및 철근노출(1.0m×0.5m)</p> | <p>S1 켄틸레버 재료분리 및 철근노출(1.0m×0.5m)</p> |

- 바닥판하면의 발생된 재료분리 및 철근노출은 시공 미흡 및 피복부족에 의한 손상으로 바닥판하면의 내구성 확보 차원의 단면보수+방청 등의 보수가 필요할 것으로 판단된다.

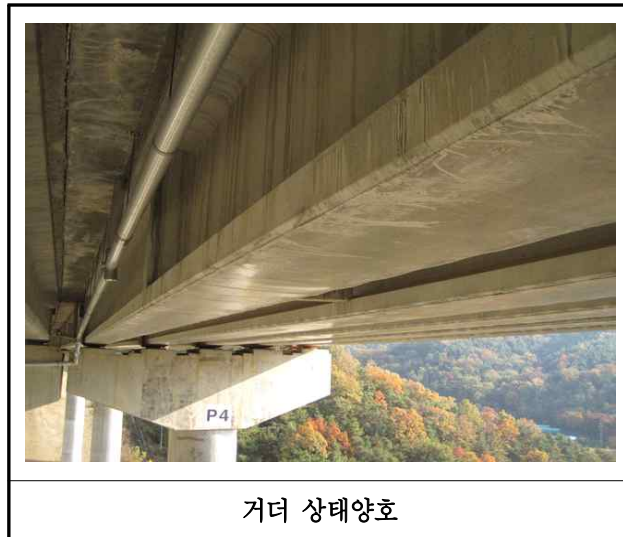
【사진 12.3.28】 거더 손상현황

거더 상태양호

- 거더의 외관조사 결과, 안전성에 영향을 미칠만한 손상은 조사되지 않은 것으로 확인되고, 거더는 주기적인 점검을 통한 신규 손상의 발생여부 확인 등의 유지관리가 필요할 것으로 판단된다.

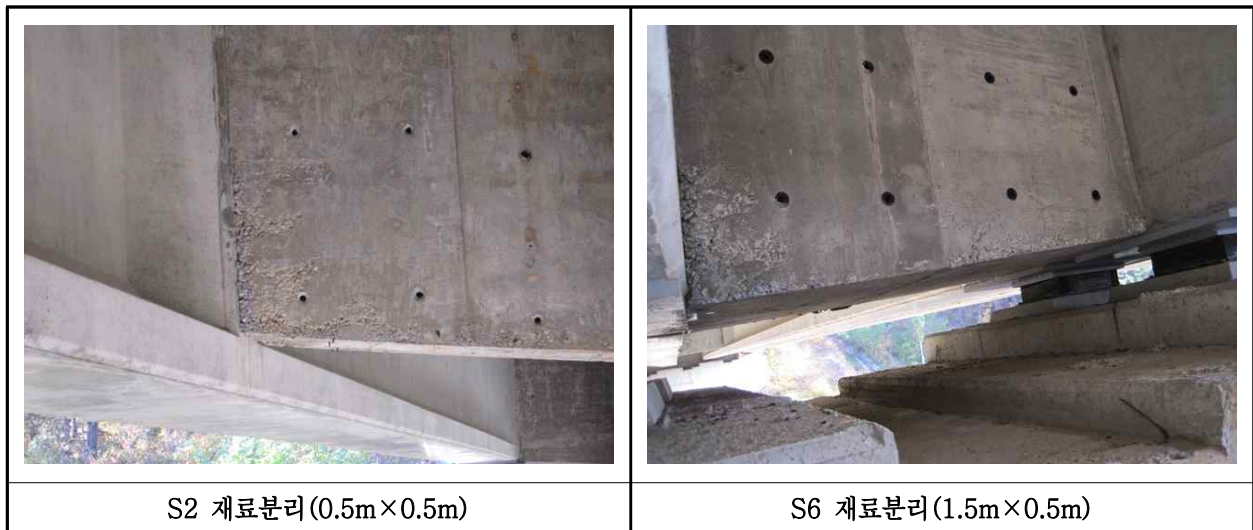
【사진 12.3.30】 가로보 손상현황

- 가로보에 발생한 재료분리는 일부 구간에서 발생한 손상으로 시공미흡, 다짐불량 등의 복합적인 원인에 의한 손상으로 부재의 내구성 확보 차원의 단면보수 등의 조치가 필요하다.

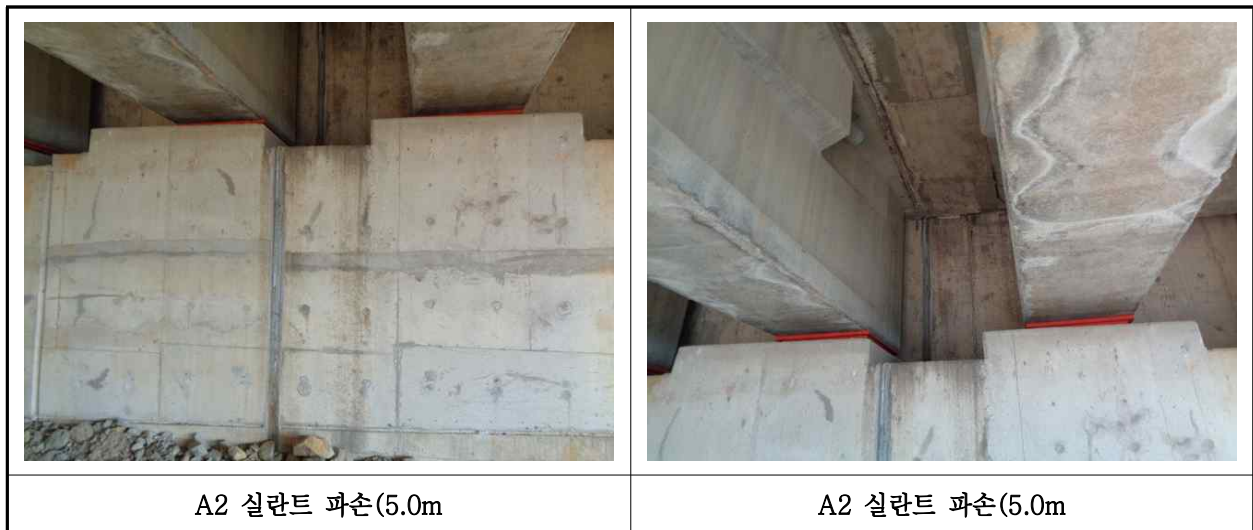
【사진 12.3.32】 교대 손상현황

- 교대 A1, A2에 대한 외관조사 결과 A2에 실란트 파손 등의 손상이 발생한 것으로 조사되었다.

- 교대에 발생한 실란트 파손은 공용중 열화로 인한 손상으로 실란트 재충진 등의 유지관리가 필요하다.

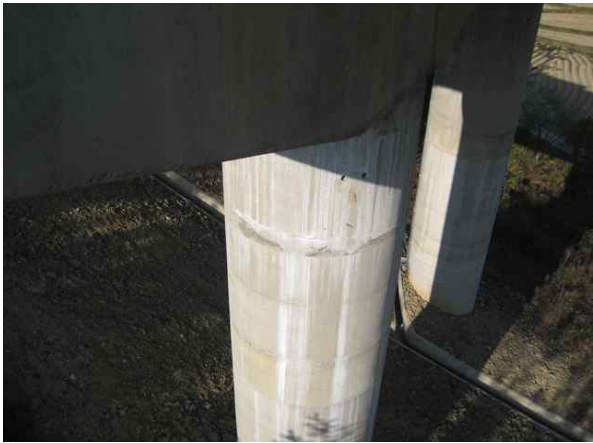
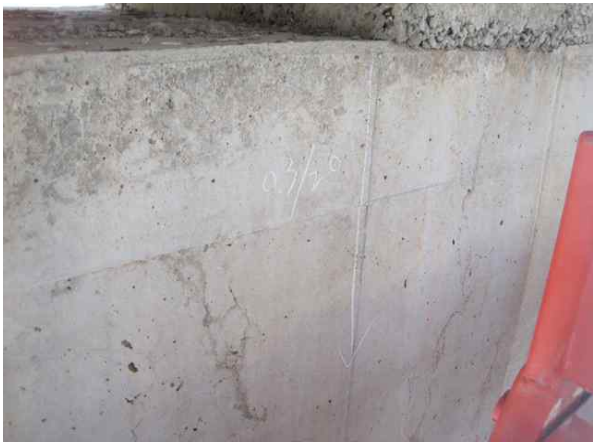
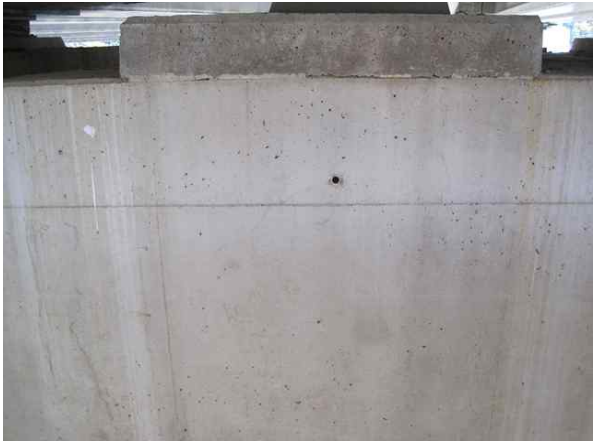
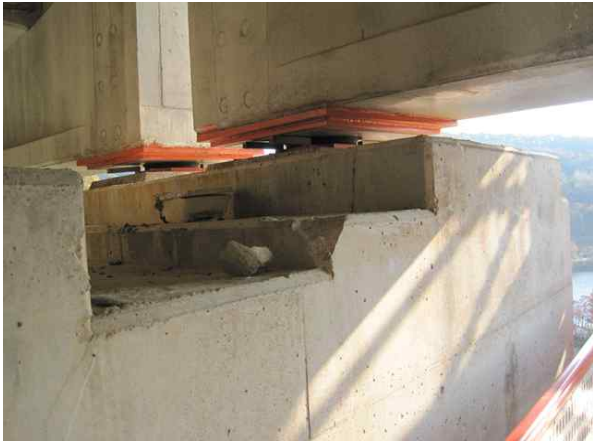
【사진 12.3.34】 교각 손상현황

| P1 기둥부 백태(3.0m×15.0m) | P1 코핑부 균열(0.3mm/1.0m) |
| P2 코핑부 망상균열(15.0m×1.0m) | P4 코핑부 박락(0.2m×0.2m) |

- 교각 코핑 및 기둥부에 발생한 균열 및 망상균열은 건조수축, 온도변화, 거푸집 조기탈형 등의 복합적인 원인에 의한 비구조적 소수의 미세균열로서 표면보수, 주입보수를 실시하여 내구성을 확보가 바람직할 것으로 판단된다.
- 교각의 백태는 외부 우수유입에 의한 손상으로 추정되며, 발생한 단면손상(박리, 박락 등)의 경우 시공시 외부 충격에 의한 손상으로 추정된다. 손상부는 내구성 및 사용성 확보 차원의 표면처리, 단면보수 등의 조치가 요구된다.

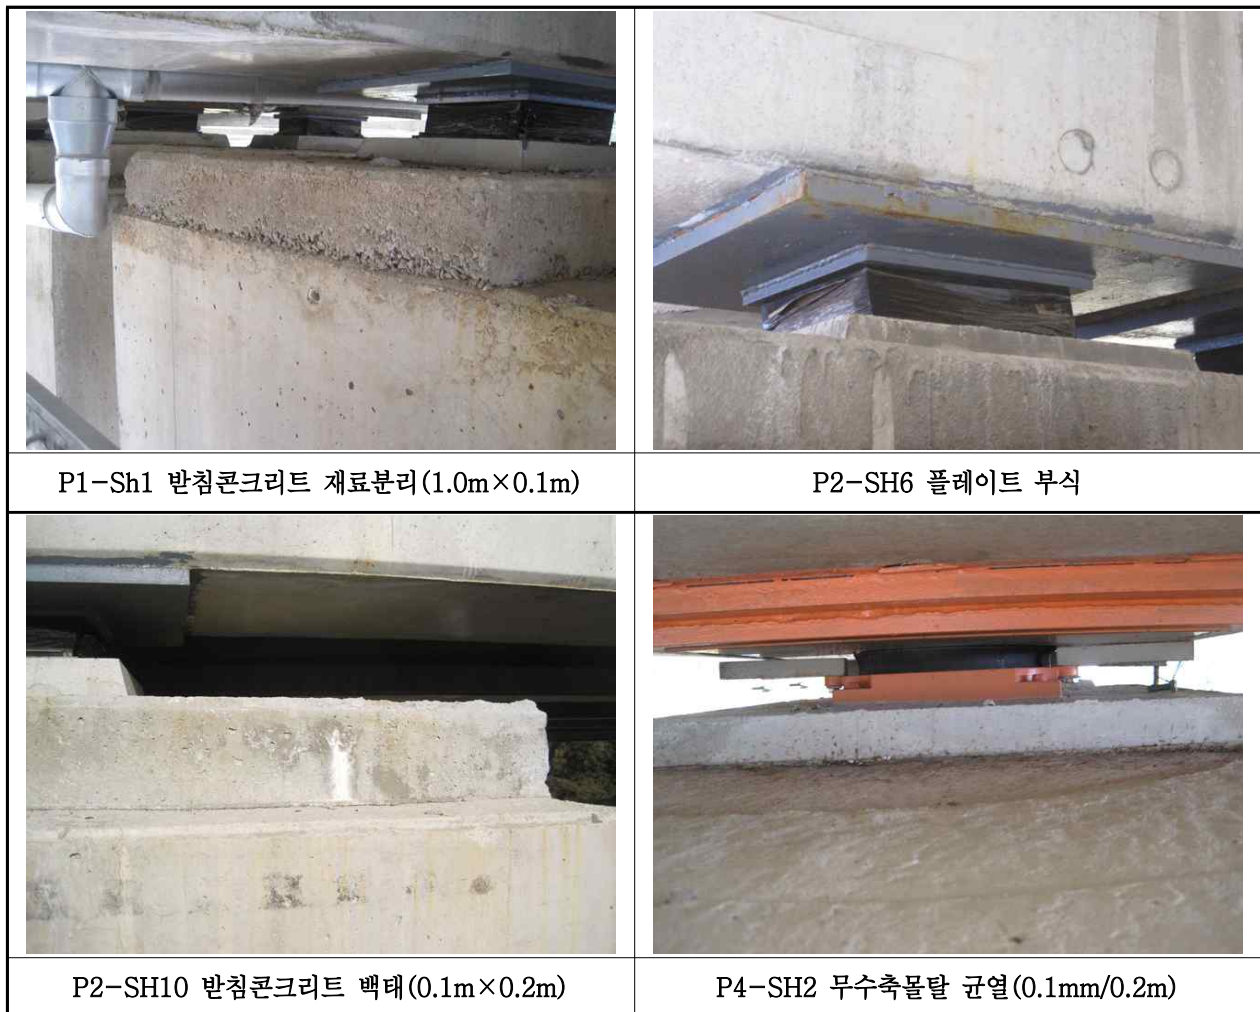
【사진 12.3.36】 교량받침 손상현황

- 현장조사 결과 경미한 플레이트 부식이 조사되었으며, 무수축몰탈 폭 0.3mm미만 균열이 국부적으로 조사되었다. 일부 반침 콘크리트 재료분리, 백태가 확인되었다.

- 받침본체에서 조사된 본체 부식은 신축이음 외측 단부 누수 및 외부 우수유입에 의한 2차 손상으로 판단되며, 신축이음으로 유입되는 우수차단(하부 물받이설치, 외측 차수덮개 또는 조인트설치)이 선행되어야 하고, 손상부는 유지관리를 위하여 재도장이 필요하다.
- 무수축물탈에서 조사된 균열은 국부적으로 발생된 폭 0.1~0.2mm의 미세균열로 현 상태에서 별도의 조치보다는 유지관리 후 손상진전 및 추가 손상 발생 시 일괄 보수하는 것이 바람직 할 것으로 판단된다.
- 받침콘크리트에서 조사된 재료분리는 국부적으로 발생되었으나, 파손부로 우수유입, 동절기 급격한 온도차에 의한 철근부식에 의해 손상이 진전이 우려되므로, 단면보수가 요망된다.

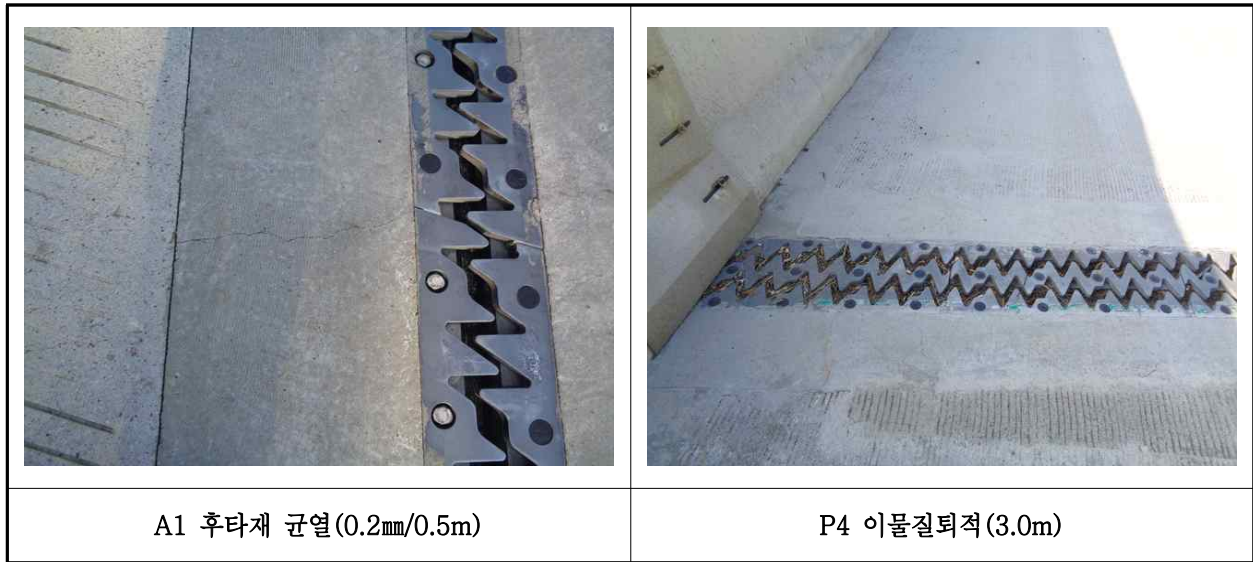
【사진 12.3.40】 신축이음장치 손상현황

- 신축이음 현장조사 결과 후타재 균열, 이물질 퇴적이 조사되었다.

- 신축이음에 발생한 후타재 균열은 차량 통행하중 및 충격, 콘크리트 열화 등으로 인한 손상으로 판단되며, 표면처리를 실시하는 유지관리가 필요하다.
- 공용시 본체에서는 차량통행으로 인한 분산먼지, 우수에 의한 갓길측 체수 등에 의한 이물질퇴적이 조사되었고, 손상부는 진전시 본체 부식 등의 손상이 추가 발생할 가능성이 있으므로, 주기적인 정비를 통한 유지관리가 필요하다.

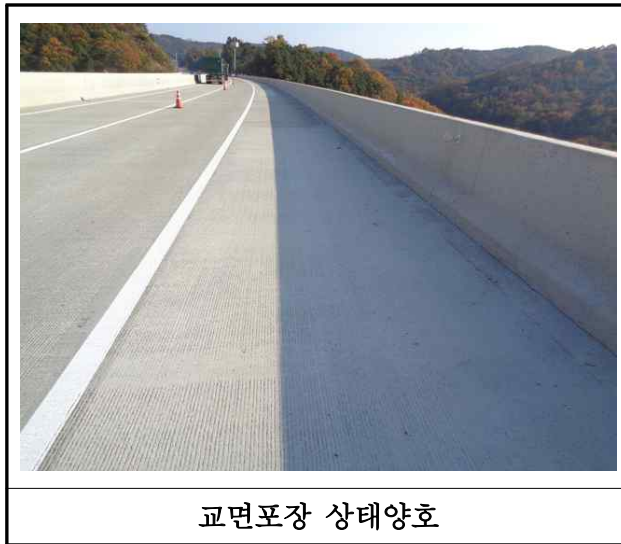
【사진 12.3.43】 교면포장 손상현황

- 현장조사 결과, 손상이 없는 양호한 상태로 확인되었다.

- 교면포장의 외관조사 결과, 손상이 없고, 주행성에 문제가 없는 양호한 상태로 조사되었고, 교면포장은 주기적인 점검을 통한 손상의 발생여부 확인 등의 유지관리가 필요할 것으로 사료된다.

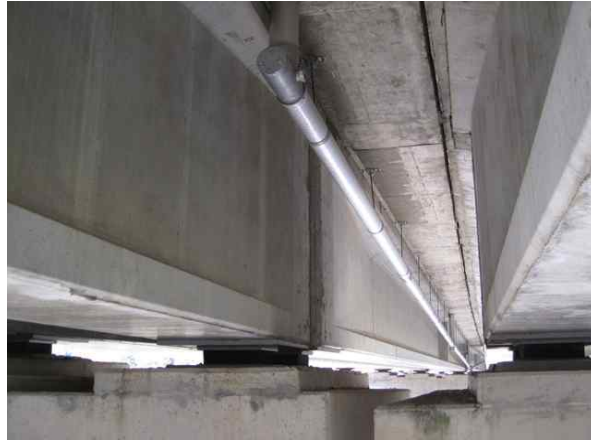
【사진 12.3.45】 배수시설 손상현황

배수시설 상태 양호

- 배수구는 현재 양호한 상태이며, 공용기간 경과 및 추량통행에 의한 비산물퇴적 등의 원인으로 이물질퇴적, 그로인한 체수, 배수관 부식 등의 손상이 발생할 수 있으므로, 주기적인 정비를 통한 유지관리가 필요하다.

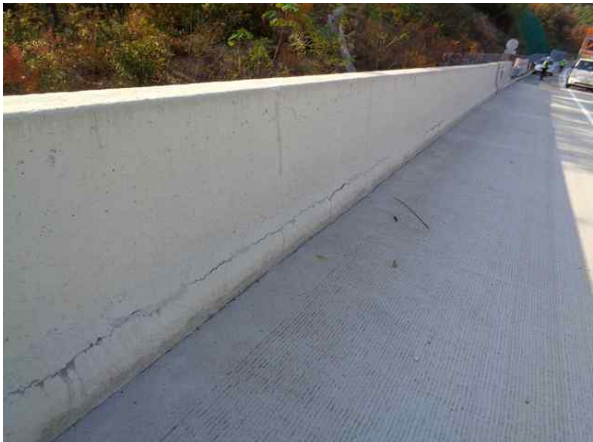
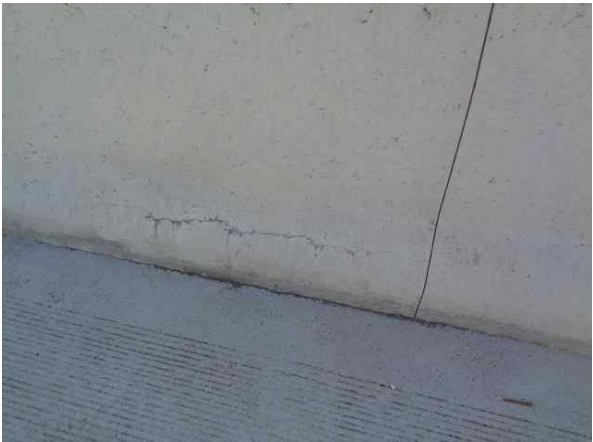
【사진 12.3.47】 방호벽 및 중앙분리대 손상현황

| <p>S1 균열(0.2mm/3.0m)</p> | <p>S1 균열(0.2mm/3.0m)</p> |

- 방호벽에 발생한 균열은 초기 건조수축, 공용기간 증가, 우수유입 등에 의한 손상으로 내구성확보를 위한 표면보수를 실시하여야 할 것으로 판단된다.
