# 14. 내리교

## 14. 내리교

본 시설물은 경상북도 군위군 효령면 내리리(상주영천고속도로 41.077~41.277km)에 위치한 교량으로서 총 연장 200.0m, 폭 28.7m, 왕복 4차로로 시공되어 있다.

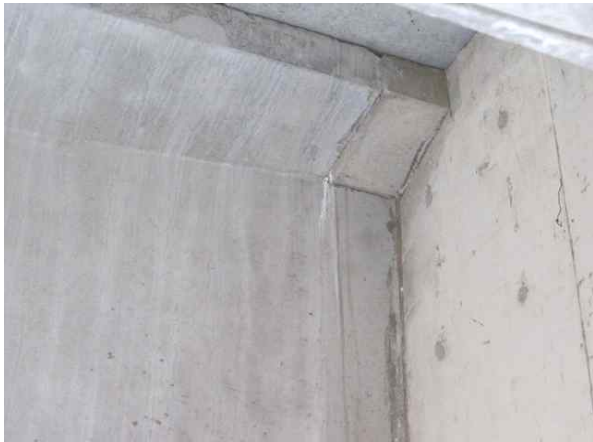
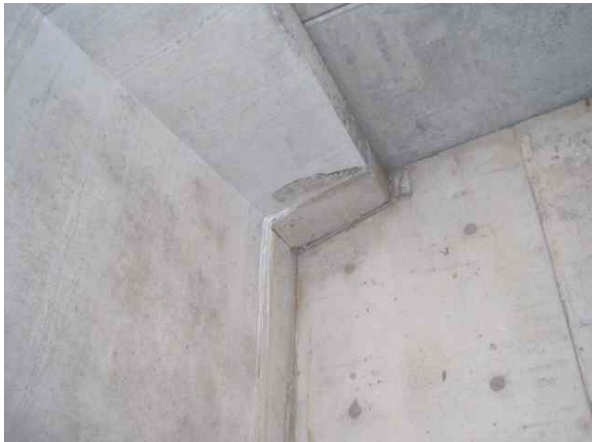
【사진 14.3.5】 거더 손상현황

| <p>S4-G1 백태(0.1m×0.5m)</p> | <p>S4-G2 백태(0.1m×0.5m)</p> |

- 거더의 외관조사 결과, 일부 구간에서 시공초기에 발생된 백태가 조사되었으며, 손상부는 표면 처리 등의 조치가 요구된다.

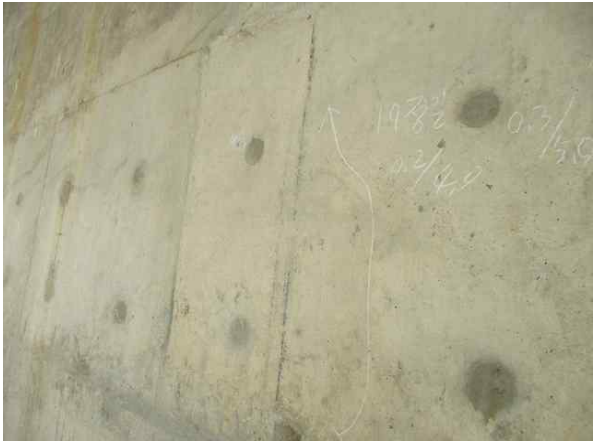
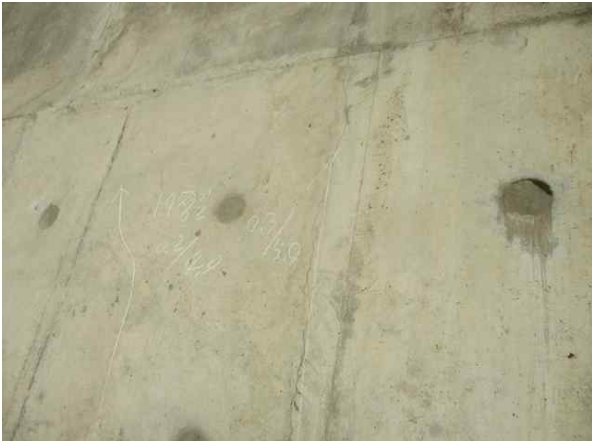
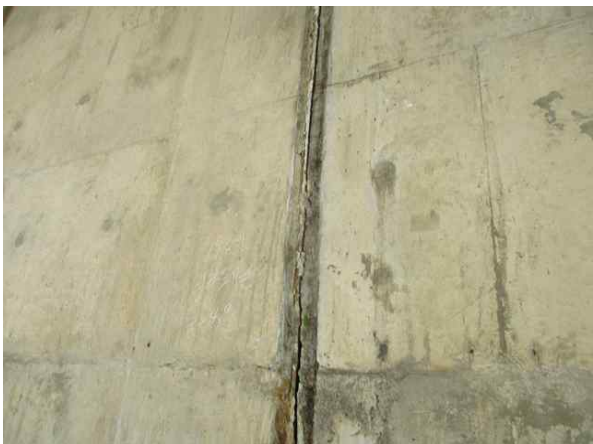
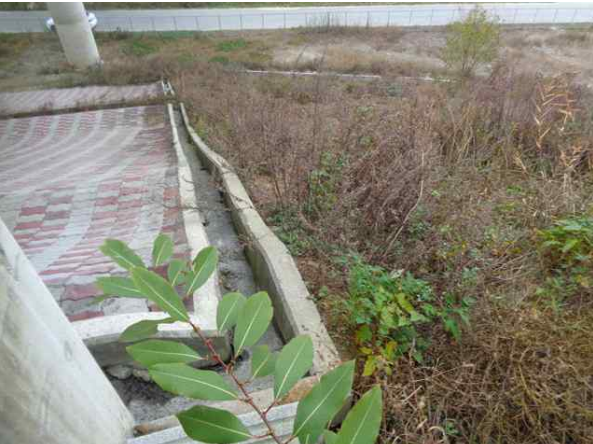
【사진 14.3.9】 교대 손상현황

| A1 균열 (0.2mm/4.0m) | A1 균열 (0.3mm/5.0m) |
| A1 실란트 파손 (4.0m) | A2 법면 표층유실 (1.0m×10.0m) |

- 발생한 균열은 건조수축, 온도변화, 거푸집 조기탈형 등의 복합적인 원인에 의한 비구조적 소수의 균열로서 표면보수, 주입보수를 실시하여 내구성을 확보가 바람직할 것으로 판단된다.
- 발생한 표층유실부는 외부우수유입에 의한 손상으로, 주의관찰을 요하며, 실란트 파손의 경우, 공용중 열화로 인한 손상으로 실란트 재충진 등의 유지관리가 요구된다.

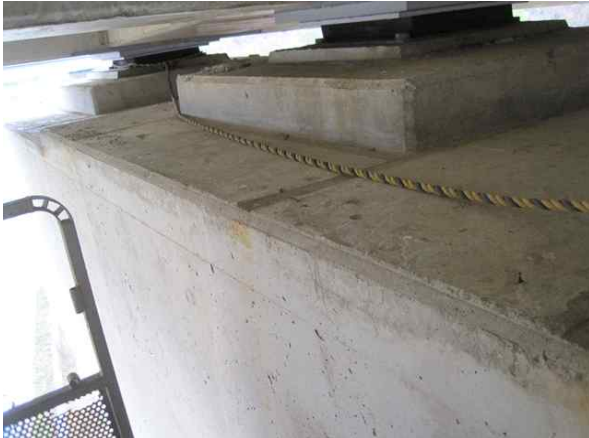
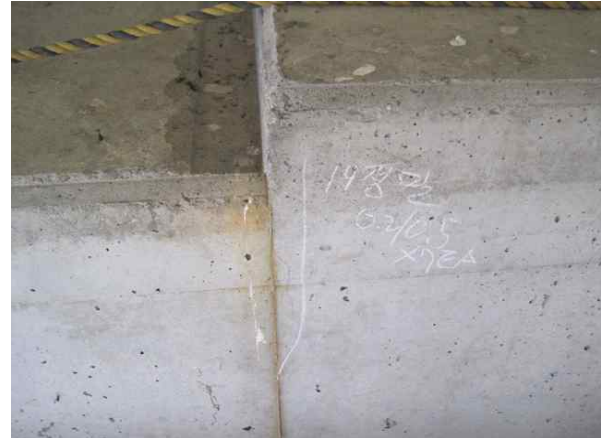
【사진 14.3.11】 교각 손상현황

| <p>P4 코핑부 균열(0.2mm/0.5m)</p> | <p>P4 코핑부 균열(0.2mm/0.5m)</p> |

- 교각 코핑부에 발생한 균열은 건조수축, 온도변화, 거푸집 조기탈형 등의 복합적인 원인에 의한 비구조적 소수의 미세균열로서 표면보수를 실시하여 내구성을 확보가 바람직할 것으로 판단된다.

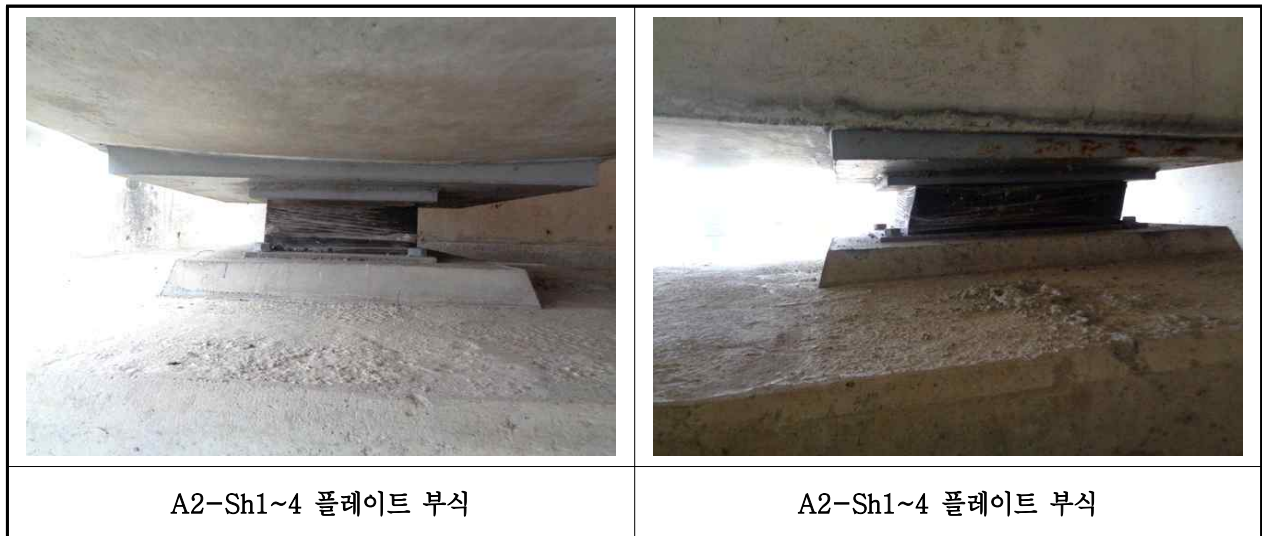
【사진 14.3.13】교량받침 손상현황

- 현장조사 결과, 일부 플레이트에서 부식이 조사되었다.

- 받침본체에서 조사된 플레이트 부식은 신축이음 외측 단부 누수 및 외부 우수유입에 의한 2차 손상으로 판단되며, 신축이음으로 유입되는 우수차단(하부 물받이설치, 외측 차수덮개 또는 조인트설치)이 선행되어야 하고, 손상부는 유지관리를 위하여 재도장이 필요하다.

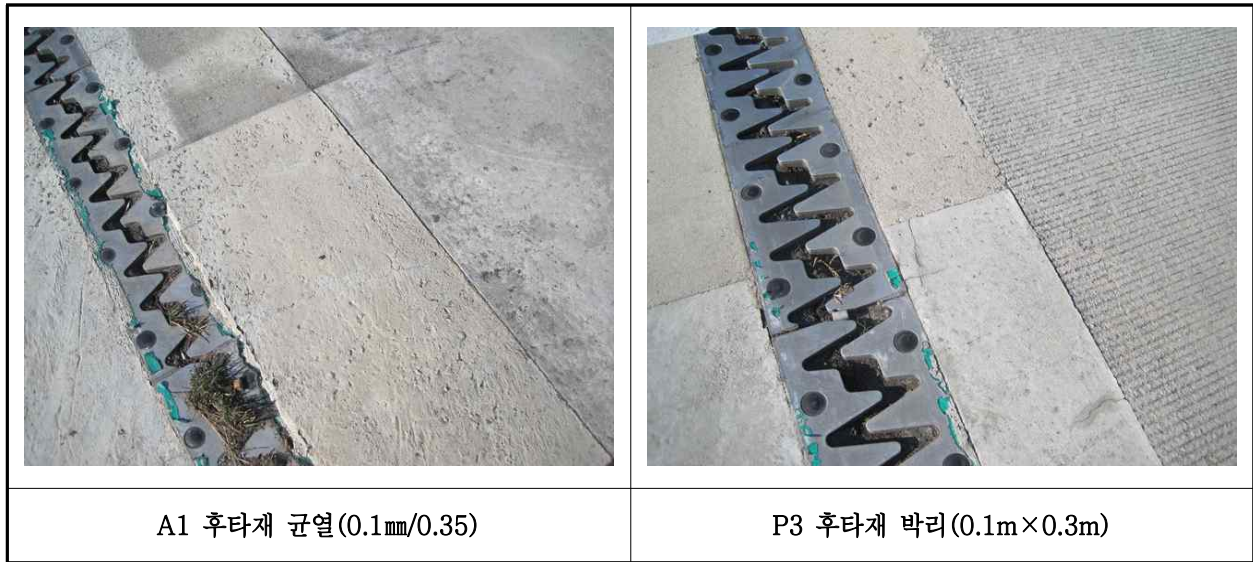
【사진 14.3.17】 신축이음장치 손상현황

- 신축이음 현장조사 결과 후타재 균열, 박리, 접속부 이격 등이 조사되었다.

- 신축이음에 발생한 후타재 균열, 박리는 차량 통행하중 및 충격, 콘크리트 열화 등으로 인한 손상으로 판단되며, 표면처리를 실시하는 유지관리가 필요하다. 공용시 본체에서는 차량통행으로 인한 분산먼지, 우수에 의한 갯길측 체수 등에 의한 이물질퇴적, 본체 부식 등의 손상이 추가 발생할 가능성이 있으므로, 주기적인 정비를 통한 유지관리가 필요하다.
- 신축이음 후타재 이격부는 주기적인 점검을 통한 손상의 진전여부 확인 등의 유지관리가 요구된다.

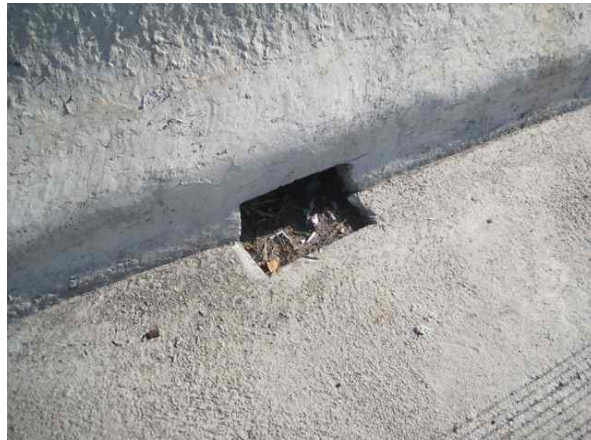
【사진 14.3.22】 배수시설 손상현황

S1 배수구 막힘

- 배수구는 현재 전반적으로 양호한 상태이나, 일부 구간에서 배수구 막힘이 조사되었고, A2 교대 배수시설 파손이 조사되었다. 손상부는 정비, 단면보수 등의 조치가 필요하다.

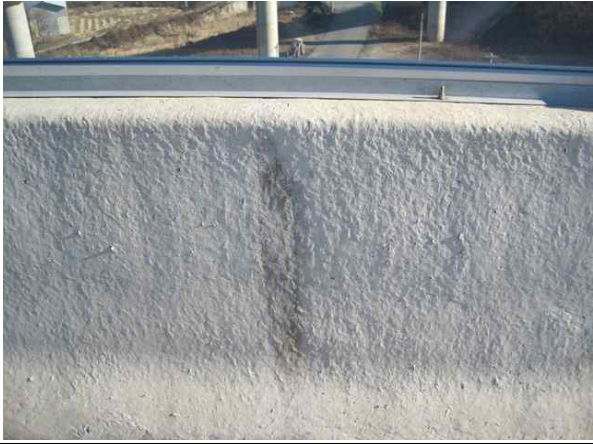
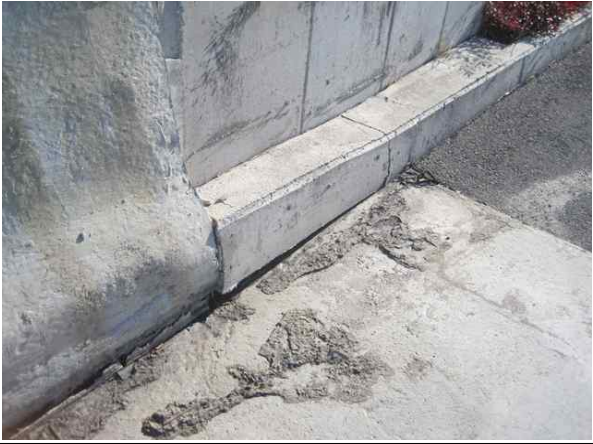
【사진 14.3.24】 방호벽 및 중앙분리대 손상현황

| S1 방호벽 접속부 이격(1.5m/10mm) | S3 방호벽 백태(1.0m×0.2m) |
| S5 방호벽 균열(0.1mm/1.5m) | S5 방호벽 접속부 파손(1.0m) |

- 방호벽에 발생한 균열 및 백태는 초기 건조수축, 공용기간 증가, 우수유입 등에 의한 손상으로 내구성확보를 위한 표면보수를 실시하여야 할 것으로 판단된다.
- 방호벽에 발생한 접속부 이격, 단차, 파손의 경우 접속부 침하로 인한 손상으로 주기적인 점검을 통한 손상의 진전여부 및 단면보수 등의 조치가 필요할 것으로 사료된다.

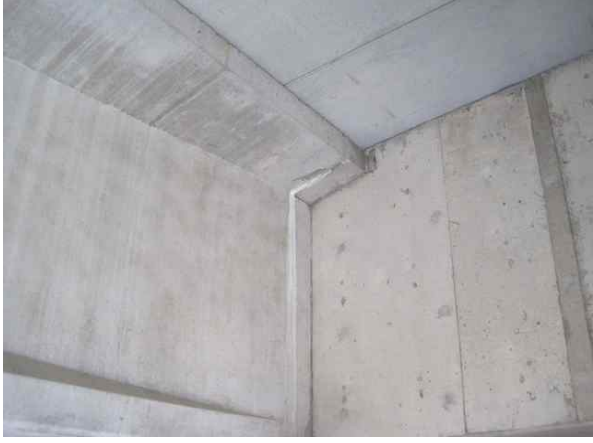
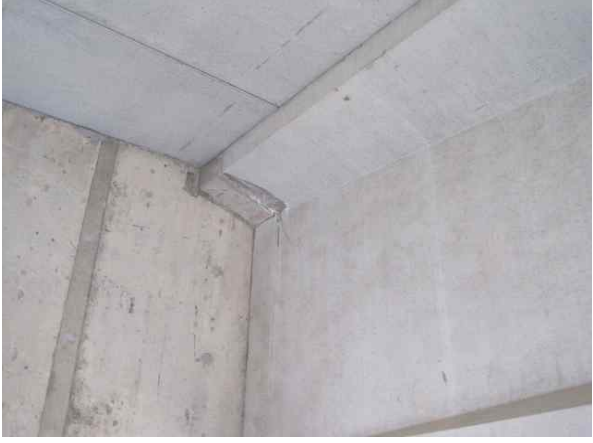
【사진 14.3.28】 거더 손상현황

| S4-G2 백태 (0.1m×1.5m) | S4-G3 백태 (0.1m×0.5m) |

- 거더에 발생한 백태의 경우, 시공초기 우수유입에 의한 손상으로 추정되며, 손상부는 부재의 내구성 확보 차원의 표면처리 등의 조치가 요구된다.

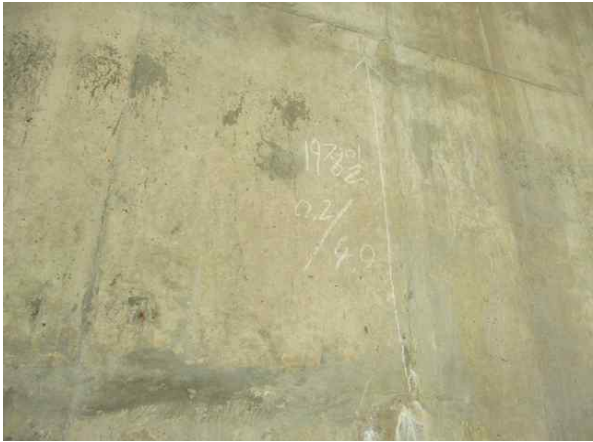
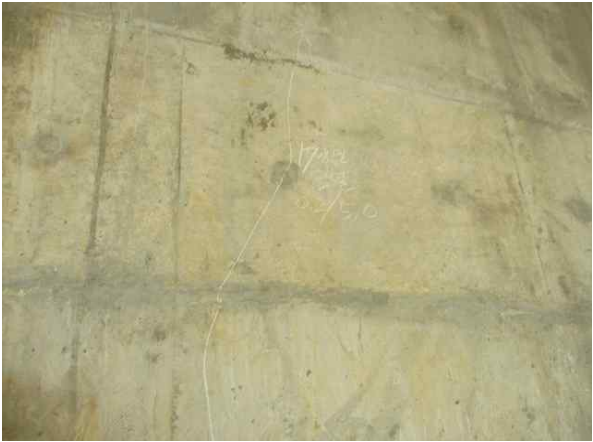
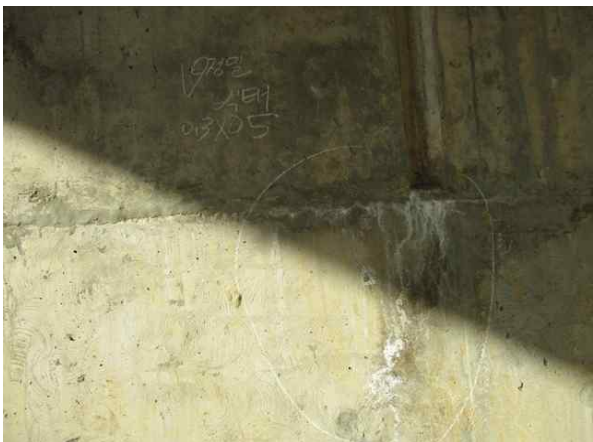
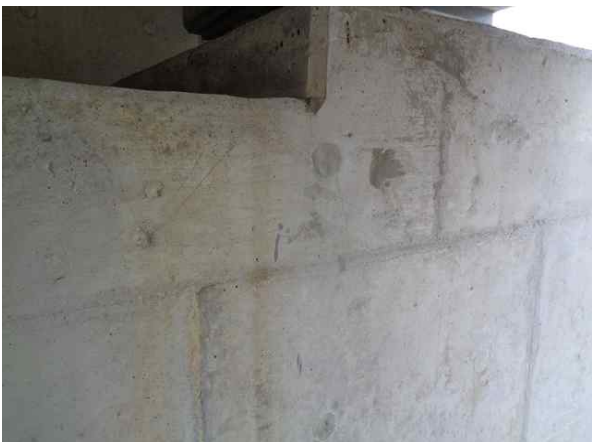
【사진 14.3.32】 교대 손상현황

| A1 균열 (0.2mm/4.0m) | A1 균열 (0.2mm/5.0m) |
| A2 백태 (0.3m×0.5m) | A2 균열 (0.2mm/1.0m) |

- 교대에 신축이음을 통한 우수유입으로 인한 백태가 확인되었고, 손상부는 진전시 신축이음과 연계한 보수가 요구된다.
- 발생한 균열은 건조수축, 온도변화, 거푸집 조기탈형 등의 복합적인 원인에 의한 비구조적 소수의 미세균열로서 표면보수를 실시하여 내구성을 확보가 바람직할 것으로 판단된다.

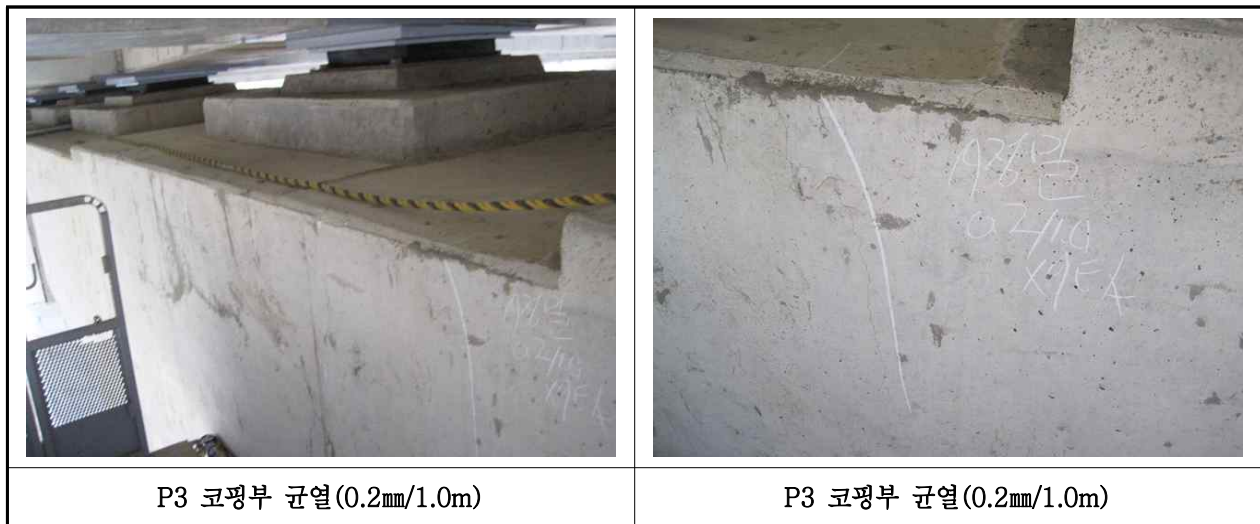
【사진 14.3.34】 교각 손상현황

- 교각에 대한 현장조사 결과, 폭 0.3mm미만 균열이 조사되었다.

- 교각 코핑부에 발생한 균열은 건조수축, 온도변화, 거푸집 조기탈형 등의 복합적인 원인에 의한 비구조적 소수의 미세균열로서 표면보수를 실시하여 내구성을 확보가 바람직할 것으로 판단된다.

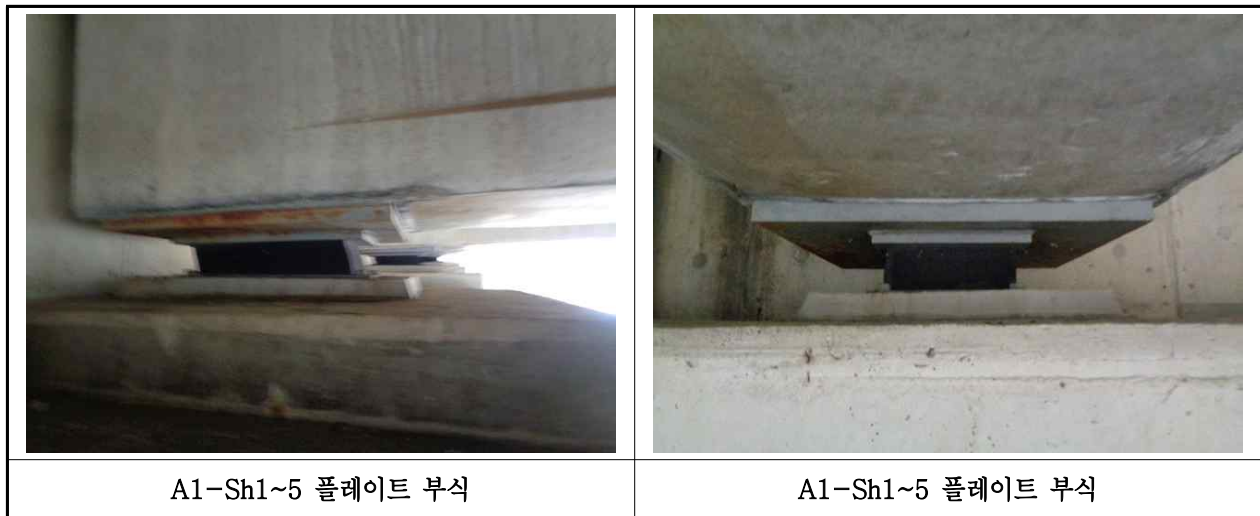
【사진 14.3.36】 교량받침 손상현황

- 현장조사 결과 경미한 플레이트 부식이 조사되었다.

- 받침본체에서 조사된 본체 부식은 신축이음 외측 단부 누수 및 외부 우수유입에 의한 2차 손상으로 판단되며, 신축이음으로 유입되는 우수차단(하부 물받이설치, 외측 차수덮개 또는 조인트설치)이 선행되어야 하고, 손상부는 유지관리를 위하여 재도장이 필요하다.

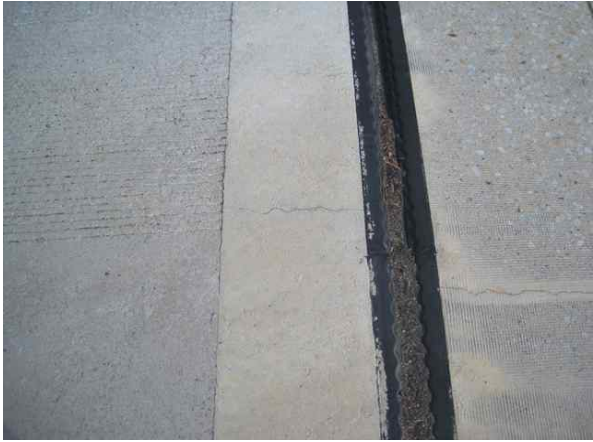
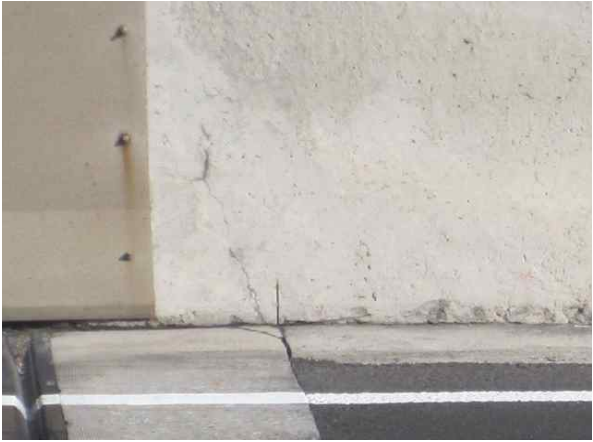
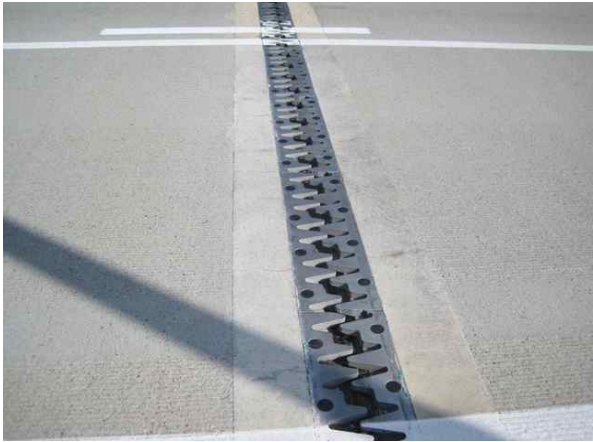
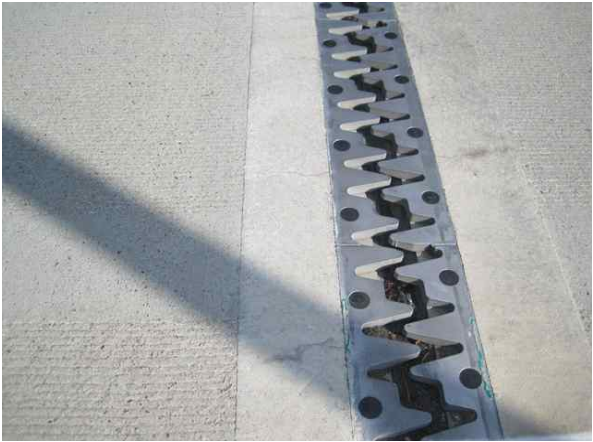
【사진 14.3.40】 신축이음장치 손상현황

| A2 후타재 균열 (0.2mm/0.3m) | A2 후타재 박리 (0.3m×0.3m) |
| P3 후타재 균열 (0.2mm/0.3m) | P3 후타재 균열 (0.2mm/0.3m) |

- 신축이음에 발생한 후타재 균열은 차량 통행하중 및 충격, 콘크리트 열화 등으로 인한 손상으로 판단되며, 표면처리를 실시하는 유지관리가 필요하다. 공용시 본체에서는 차량통행으로 인한 분산먼지, 우수에 의한 갯길측 채수 등에 의한 이물질퇴적, 본체 부식 등의 손상이 추가 발생할 가능성이 있으므로, 주기적인 정비를 통한 유지관리가 필요하다.
- 후타재 박리는 국부적인 손상으로 단면보수 등의 조치가 요구된다.

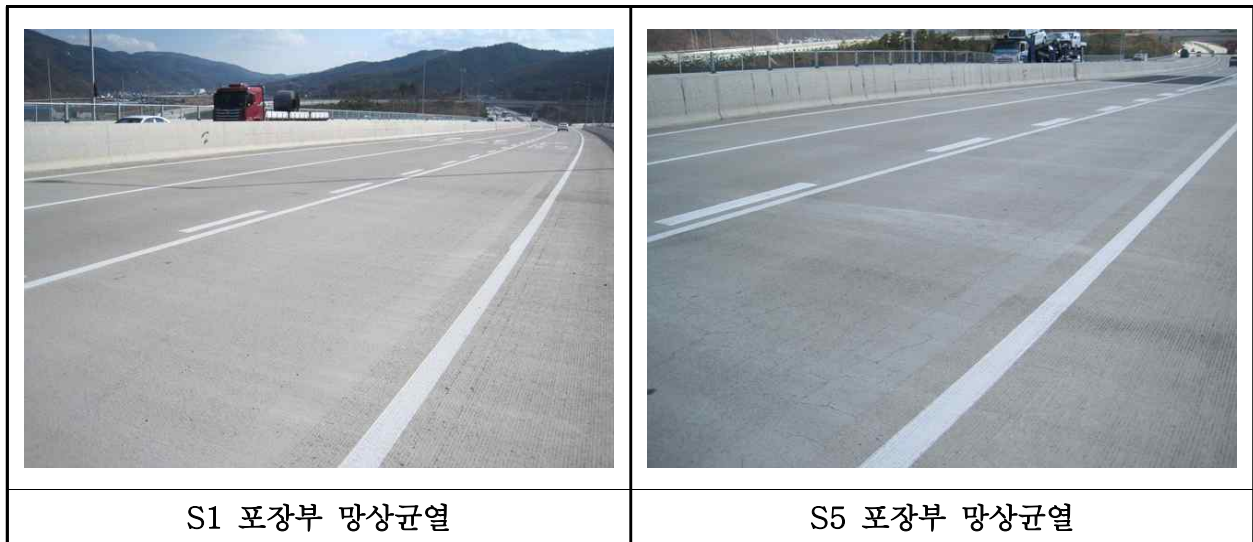
【사진 14.3.43】 교면포장 손상현황

- 현장조사 결과, 포장면 대부분에 망상균열이 조사되었다.

- 교면포장의 망상균열은 건조수축, 온도변화, 거푸집 조기탈형 등의 복합적인 원인에 의한 비구조적 소수의 미세균열로서 표면보수를 실시하여 내구성을 확보가 바람직할 것으로 판단된다.

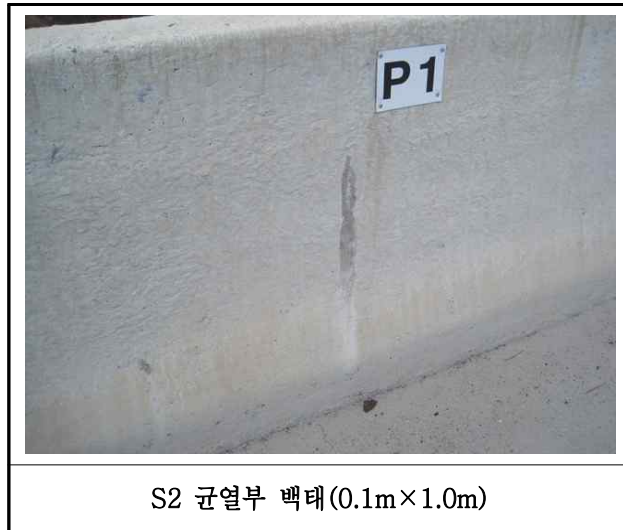
【사진 14.3.47】 방호벽 손상현황

- 방호벽에 대한 현장조사 결과, 균열부 백태가 확인되었다.

- 방호벽에 발생한 균열부 백태, 백태는 초기 건조수축, 공용기간 증가, 우수유입 등에 의한 손상으로 내구성확보를 위한 표면보수를 실시하여야 할 것으로 판단된다.

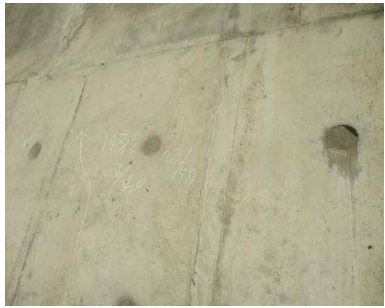
| <p>① 교대 폭 0.3mm 이상 균열 - 진전 여부확인</p> | | |
