# 17. 장기교

### 17.1 시설물의 개요

본 시설물은 경상북도 군위군 효령면 장기리(상주영천고속도로 44.218~44.428km)에 위치한 교량으로서 총 연장 180.0m, 폭 24.4m, 왕복 4차로로 시공되어 있다.

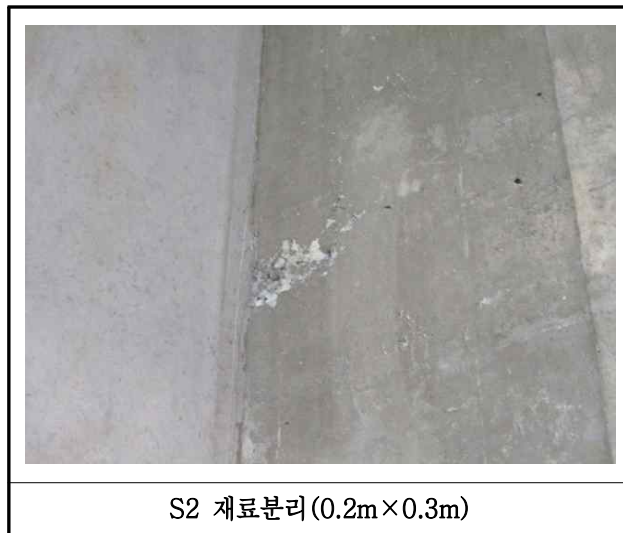
【사진 17.3.7】 가로보 손상현황

- 가로보의 외관조사 결과, 재료분리가 조사되었고, 손상부는 시공미흡에 의한 손상으로 단면 보수 등의 조치가 필요하다.

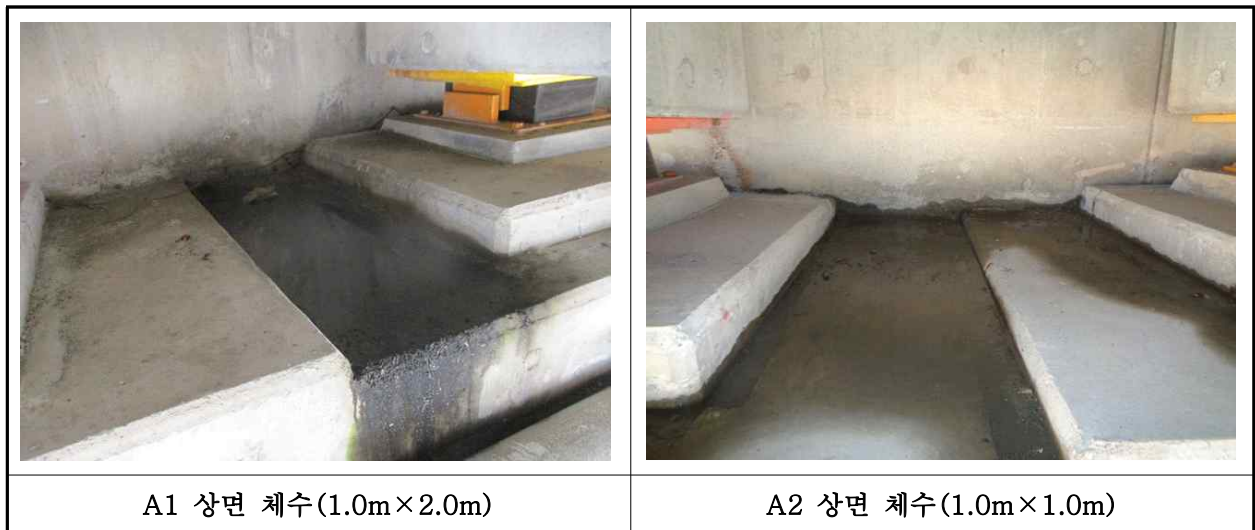
【사진 17.3.9】 교대 손상현황

- 교대 A1, A2에 대한 외관조사 결과, 체수 등의 손상이 발생한 것으로 조사되었다.

- 교대에 신축이음을 통한 우수유입으로 인한 체수가 확인되었고, 손상부는 주기적인 점검을 통한 손상의 진전여부 확인 후 진전시 신축이음과 연계한 보수, 표면처리 등의 유지관리가 요구된다.

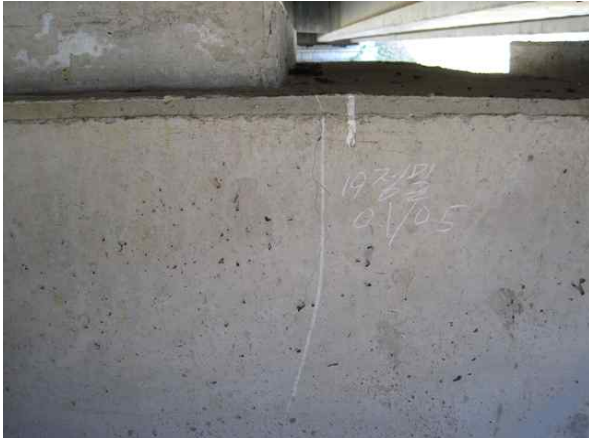
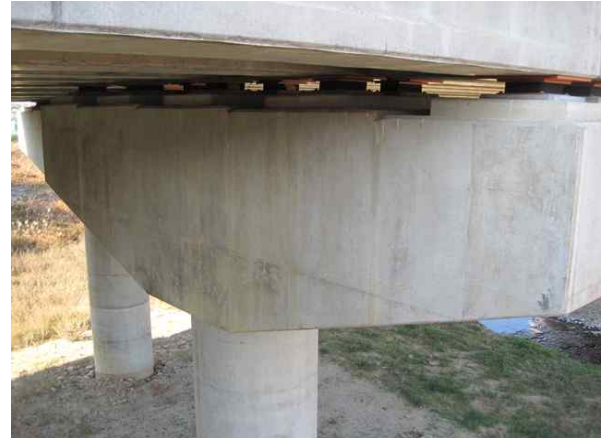
【사진 17.3.11】 교각 손상현황

- 교각에 대한 현장조사 결과 기존 손상인 폭 0.3mm미만 균열이 조사되었다.

| <p>P1 코핑부 균열(0.1mm/0.5m)</p> | <p>P3 코핑부 균열(0.2mm/2.0m)</p> |

- 교각 코핑부에 발생한 균열은 건조수축, 온도변화, 거푸집 조기탈형 등의 복합적인 원인에 의한 비구조적 소수의 미세균열로서 표면보수를 실시하여 내구성을 확보가 바람직할 것으로 판단된다.

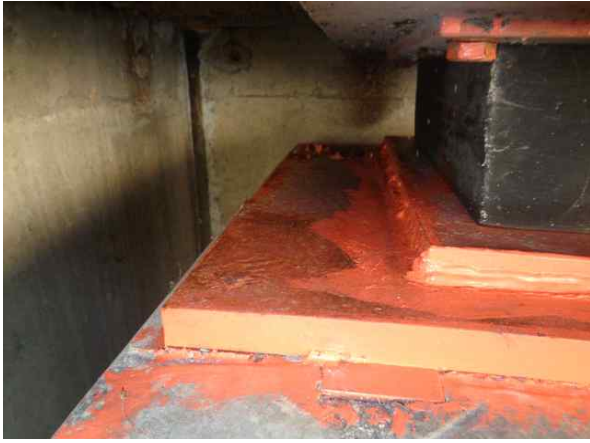
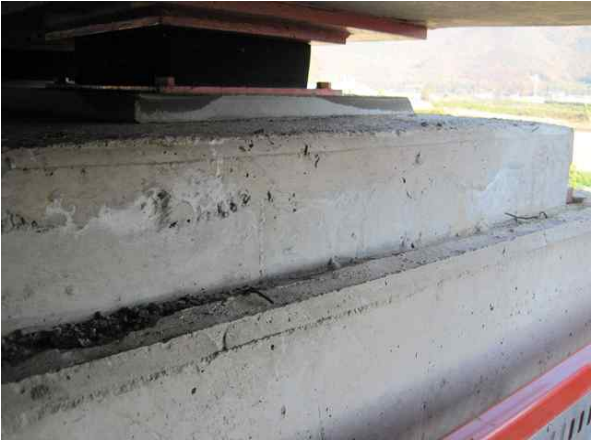
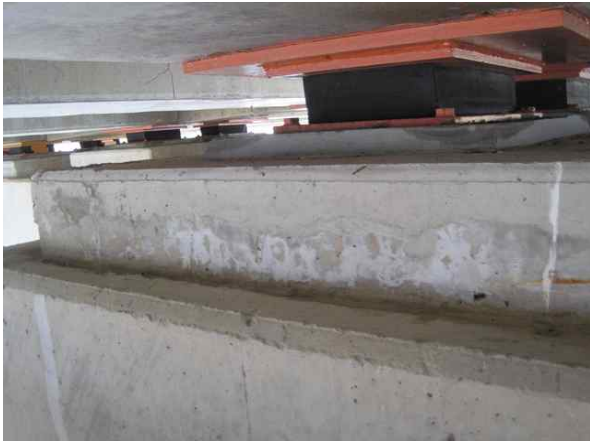
**【사진 17.3.13】 교량받침 손상현황**

| A2-Sh5 받침콘크리트 도장박락 및 부식(1EA) | P1-Sh11 받침콘크리트 백태(1.0m×0.2m) |
| P1-Sh10 받침콘크리트 백태(1.0m×0.2m) | — |

- 받침본체에서 조사된 플레이트 도장박리 및 부식은 신축이음 외측 단부 누수 및 외부 우수 유입에 의한 2차 손상으로 판단되며, 신축이음으로 유입되는 우수차단(하부 물받이설치, 외측 차수덮개 또는 조인트설치)이 선행되어야 하고, 손상부는 유지관리를 위하여 채도장이 필요하다.
- 받침콘크리트에서 조사된 백태는 부재의 사용성 확보 차원의 표면처리 등의 유지관리가 요구된다.

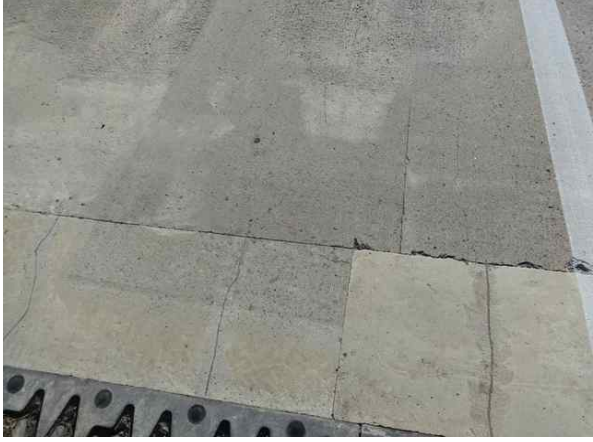
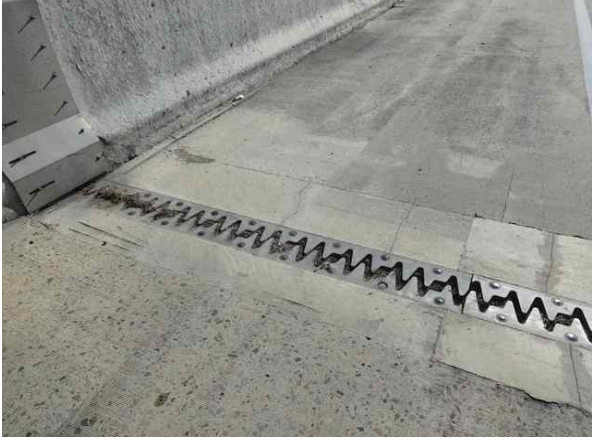
【사진 17.3.17】 신축이음장치 손상현황

- 신축이음 현장조사 결과 후타재 파손, 박리, 본체 이물질퇴적 등의 손상이 조사되었다.

| <p>A2 후타재 파손(0.1m×0.2m)</p> | <p>A2 본체 이물질퇴적 (3.0m)</p> |

- 신축이음에 발생한 후타재 파손은 차량 통행하중 및 충격, 콘크리트 열화 등으로 인한 손상으로 판단되며, 단면보수를 실시하는 유지관리가 필요하다.
- 공용시 본체에서는 차량통행으로 인한 분산먼지, 우수에 의한 갓길측 체수 등에 의한 이물질퇴적이 조사되었고, 손상의 전진시 본체 부식 등의 손상이 추가 발생할 가능성이 있으므로, 주기적인 정비를 통한 유지관리가 필요하다.

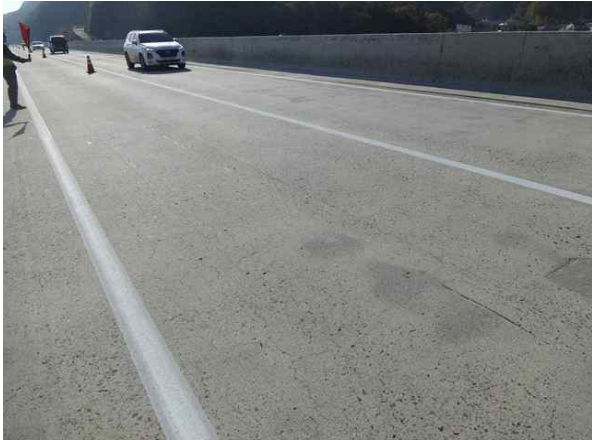
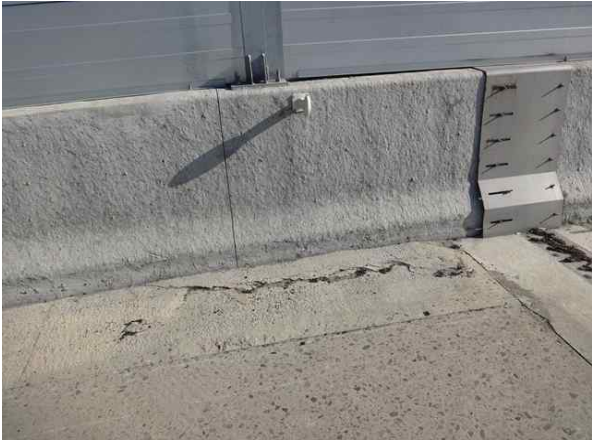
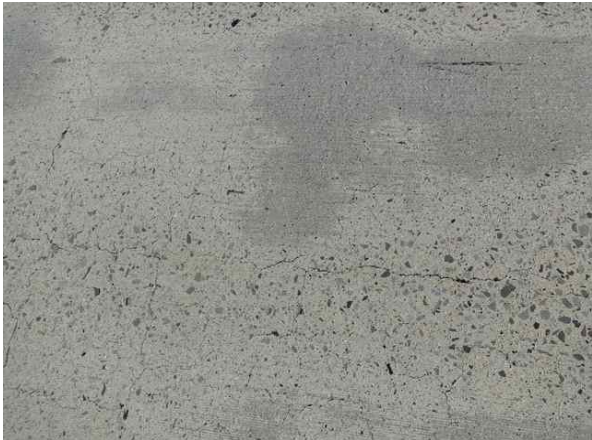
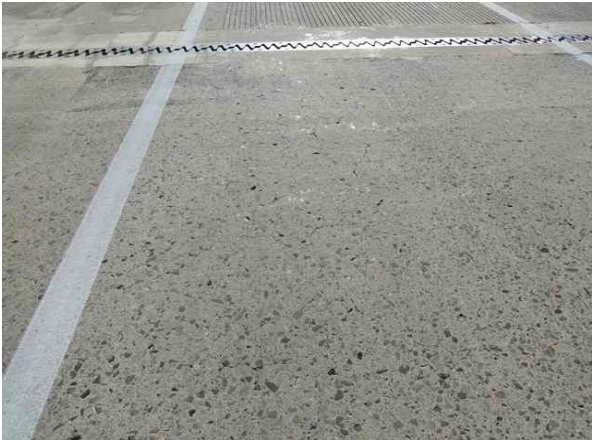
【사진 17.3.20】 교면포장 손상현황

- 현장조사 결과, 포장부 망상균열, 접속 포장부 파손 등의 손상이 확인되었다.

| S1 망상균열 (7.0m×40.0m) | S1 접속부 파손 (0.5m×2.0m) |
| S2 망상균열 (7.0m×40.0m) | S4 망상균열 (7.0m×40.0m) |

- 교면포장의 외관조사 결과, 망상균열이 조사되었고, 망상균열은 초기 건조수축 및 거푸집 조기 탈형, 공용중 열화 등의 복합적 원인에 의한 손상으로 표면처리 등의 조치가 필요하며, 접속부 파손의 경우, 접속부 침하로 인한 손상으로 단면보수 등의 조치가 필요하다.

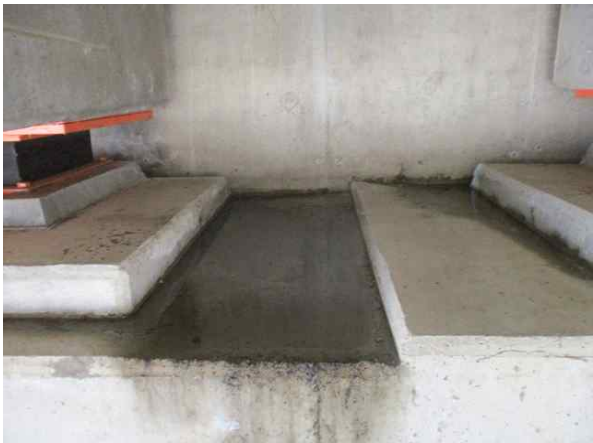
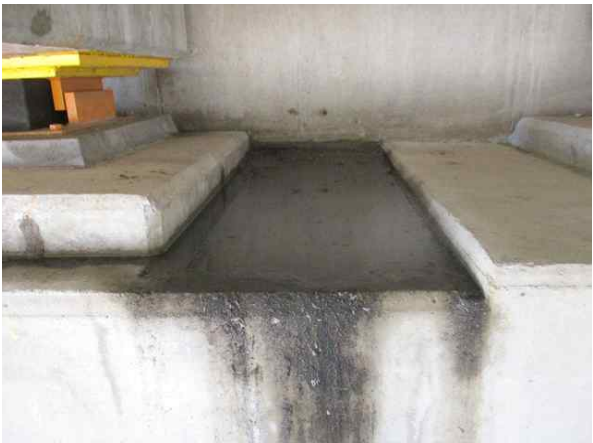
【사진 17.3.32】 교대 손상현황

- 교대 A1, A2에 대한 외관조사 결과, 체수, 누수흔적 등의 손상이 발생한 것으로 조사되었다.

| A1 누수흔적(1.0m×2.0m) | A1 누수흔적(1.0m×2.0m) |

- 교대에 신축이음을 통한 우수유입으로 인한 체수, 누수흔적이 확인되었고, 손상부는 주기적인 점검을 통한 손상의 진전여부 확인 후 진전시 신축이음과 연계한 보수, 표면처리 등의 유지관리가 요구된다.

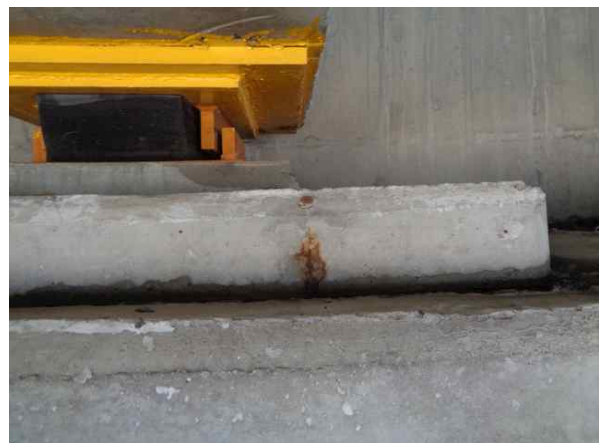
【사진 17.3.36】 교량반침 손상현황

- 현장조사 결과, 경미한 플레이트 부식이 조사되었으며, 반침콘크리트 및 무수축물탈 들뜸, 철근노출, 박리 파손 등의 단면손상이 조사되었다.

A2-Sh2 반침콘크리트 들뜸 및 철근노출  
(0.1m×0.1m)

A2-Sh3 반침콘크리트 들뜸 및 철근노출  
(0.1m×0.1m)

- 받침본체에서 조사된 본체 부식은 신축이음 외측 단부 누수 및 외부 우수유입에 의한 2차 손상으로 판단되며, 신축이음으로 유입되는 우수차단(하부 물받이설치, 외측 차수덮개 또는 조인트설치)이 선행되어야 하고, 손상부는 유지관리를 위하여 재도장이 필요하다.
- 받침콘크리트에서 조사된 파손, 들뜸, 철근노출 등의 단면손상은 국부적으로 발생되었으나, 파손부로 우수유입, 동절기 급격한 온도차에 의한 철근부식에 의해 손상이 진전이 우려되므로, 단면보수, 단면보수+방청 등의 조치가 요망된다.

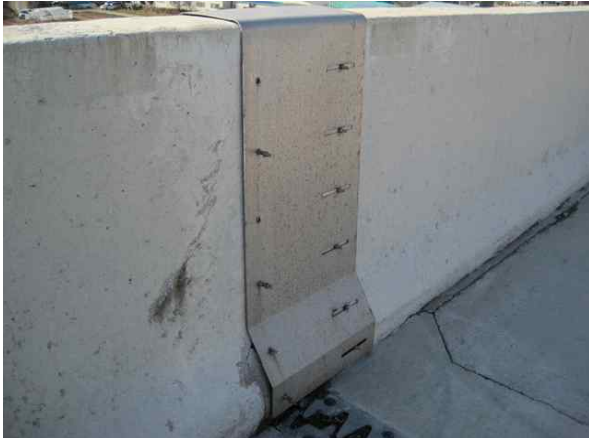
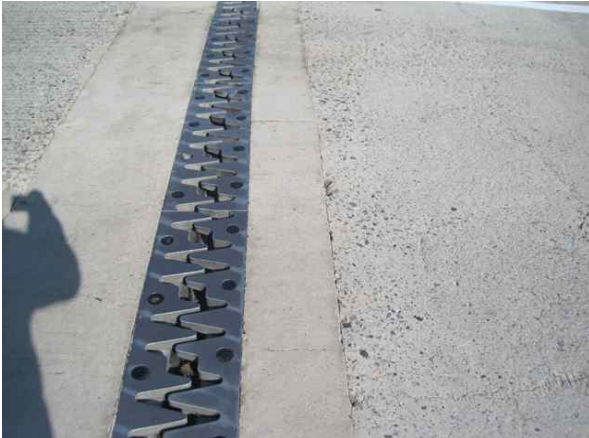
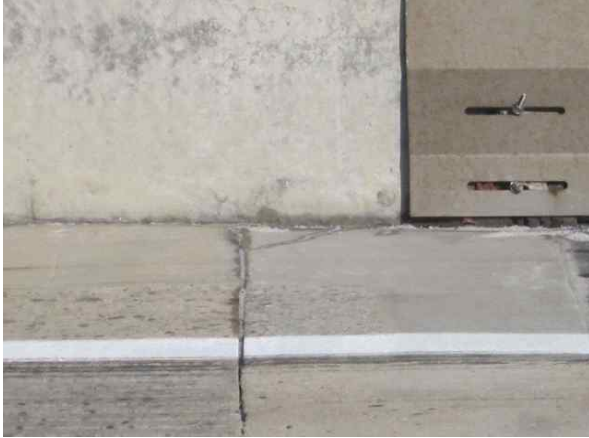
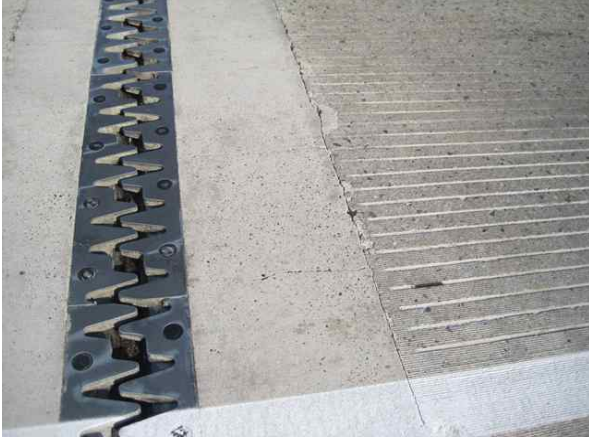
【사진 17.3.40】 신축이음장치 손상현황

- 신축이음 현장조사 결과 후타재 균열, 박리, 차수판 볼트체결 불량에 조사되었다.

| <p>A1 차수판 볼트 탈락(5EA)</p> | <p>P3 후타재 균열(0.3mm/0.3m)</p> |
| <p>A1 후타재 박리0.2m×0.2m)</p> | <p>A2 후타재 균열(0.3mm/0.5m)</p> |

- 신축이음에 발생한 후타재 균열, 박리는 차량 통행하중 및 충격, 콘크리트 열화 등으로 인한 손상으로 판단되며, 표면처리, 단면보수를 실시하는 유지관리가 필요하다. 공용시 본체에서는 차량통행으로 인한 분산먼지, 우수에 의한 갓길측 체수 등에 의한 이물질퇴적, 본체 부식 등의 손상이 추가 발생할 가능성이 있으므로, 주기적인 정비를 통한 유지관리가 필요하다.
- 차수판 볼트 체결불량은 공용중 열화로 인한 손상으로 정비 등의 유지관리가 요구된다.

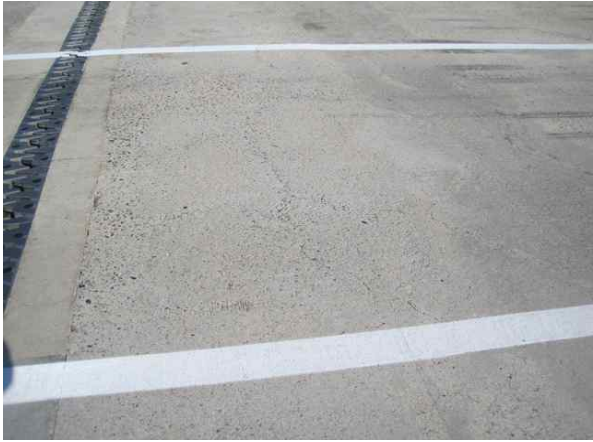
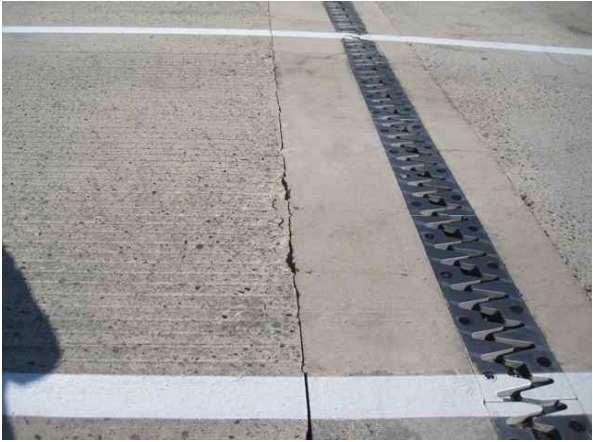
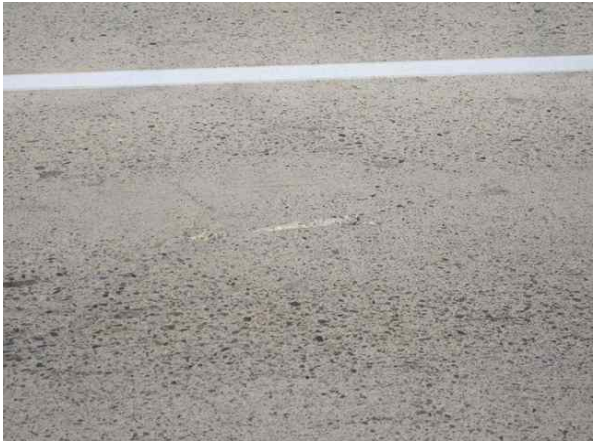
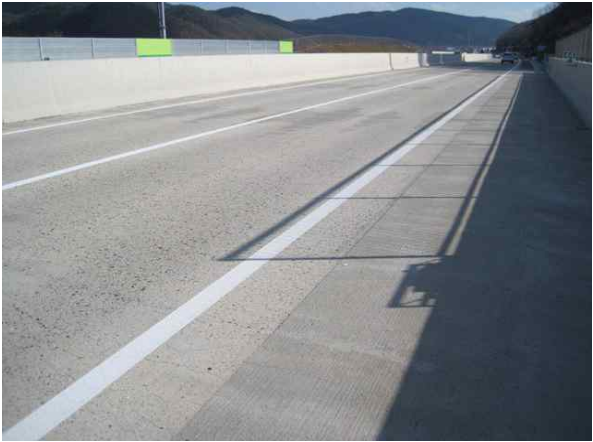
【사진 17.3.43】 교면포장 손상현황

- 현장조사 결과, 포장부 전구간에 망상균열이 발생하였고, 일부구간 포장 파손 및 접속부 파손이 발생하였다.

| S1 망상균열 (3.0m×60.0m) | S1 접속도로 박리 (0.2m×0.5m) |
| S1 포장 파손 (0.5m×0.1m) | S4 망상균열 (3.0m×60.0m) |

- 교면포장의 외관조사 결과, 초기 건조수축, 차량 통행에 의한 열화 등의 원인으로 망상균열이 발생하였고, 부재의 사용성 확보 차원의 표면처리 등의 조치가 필요하며, 접속부 및 본선 일부 구간에 파손이 조사되었고, 손상부는 중차량 통행 및 공용중 열화로 인한 손상으로 단면 보수 등의 조치가 필요하다.
