## 20. 산성교

### 20.1 시설물의 개요

본 시설물은 경상북도 군위군 산성면 백학리(상주영천고속도로 56.596~56.881km)에 위치한 교량으로서 총 연장 285.0m, 폭 24.5m, 왕복 4차로로 시공되어 있다.

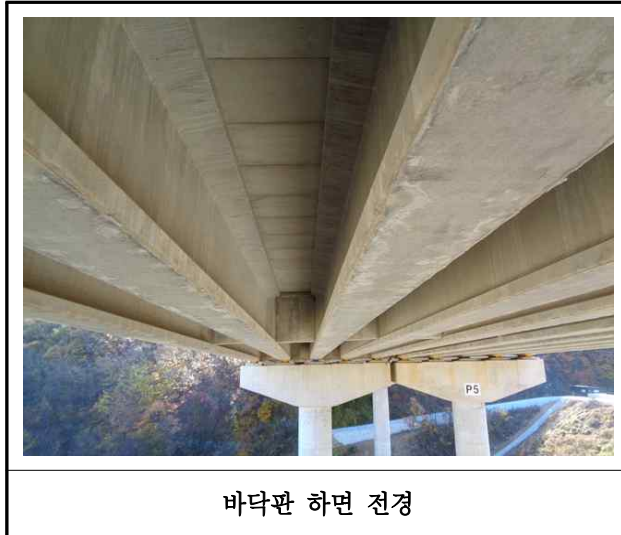
【사진 20.3.2】 바닥판하면 전경

- 바닥판 하면의 외관조사 결과, 손상이 없는 양호한 상태로 조사되었다.

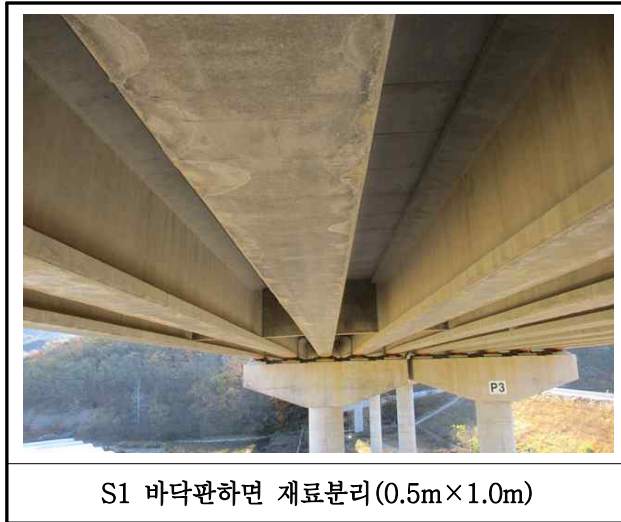
【사진 20.3.3】 바닥판하면 손상현황

- 바닥판하면의 외관조사 결과, 손상이 없는 양호한 상태로 조사되었다. 바닥판은 주 부재로 주기적인 점검을 통한 손상의 발생여부 확인 등의 유지관리가 요구된다.

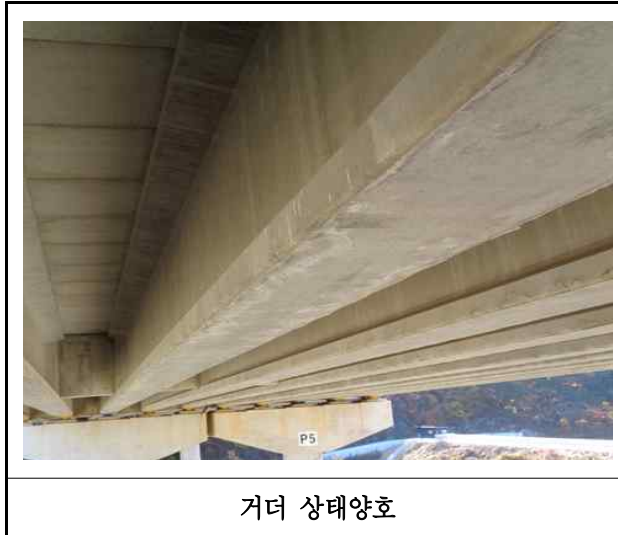
【사진 20.3.5】 거더 손상현황

- 거더의 외관조사 결과, 현재 손상이 없는 양호한 상태이며, 주기적인 점검을 통한 손상의 발생 여부 확인 등의 유지관리가 요구된다.

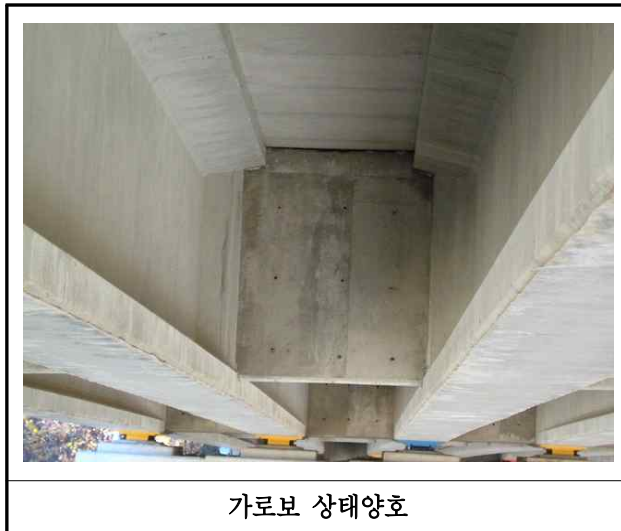
【사진 20.3.7】 가로보 손상현황

가로보 상태양호

- 가로보의 외관조사 결과, 현재 손상이 없는 양호한 상태이며, 주기적인 점검을 통한 손상의 발생여부 확인 등의 유지관리가 요구된다.

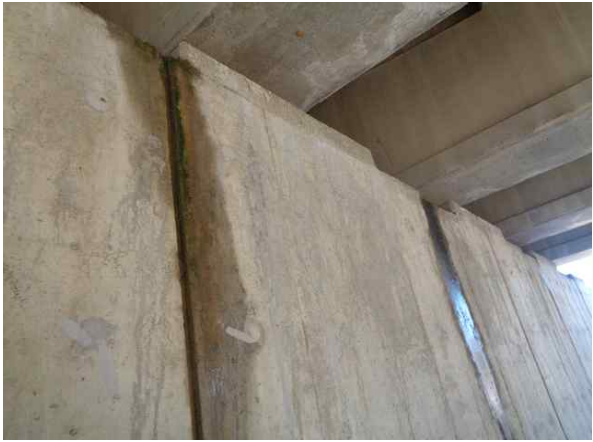
| <p>A1 누수흔적 (0.1m×2.0m)</p> | <p>A2 체수 (1.0m×1.0m)</p> |

- 교대에 신축이음을 통한 우수유입으로 인한 누수흔적, 체수가 확인되었고, 손상부는 주기적인 점검을 통한 손상의 진전여부 확인 후 진전시 신축이음과 연계한 보수, 표면처리 등의 유지관리가 요구된다.

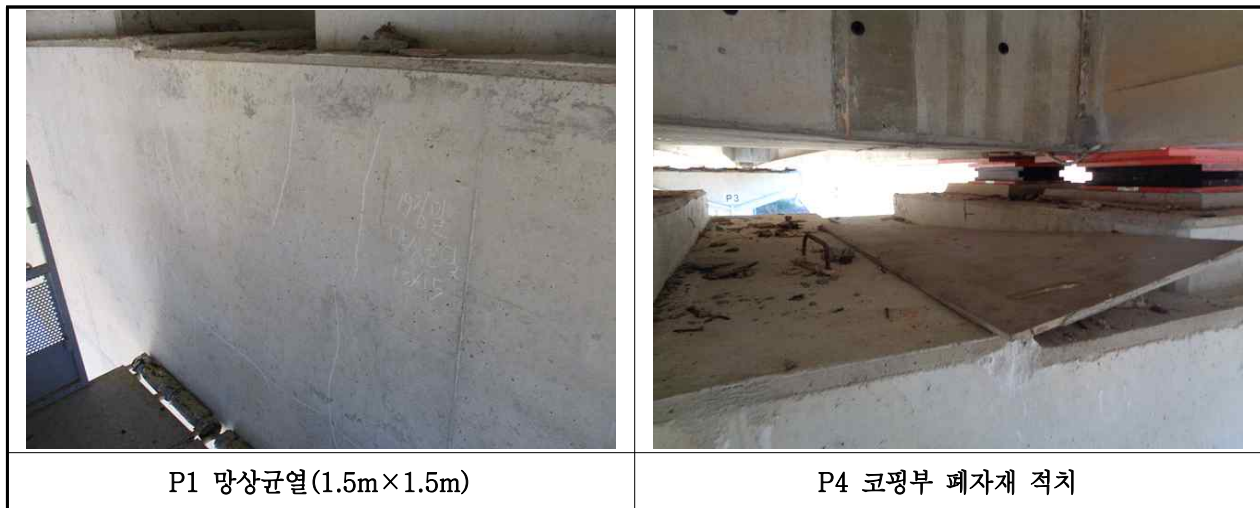
【사진 20.3.11】 교각 손상현황

- 교각에 대한 현장조사 결과 기존 손상인 폭 0.3mm미만 망상균열, 폐자재 적치가 조사되었다.

- 교각 코핑 및 기둥부에 발생한 망상균열은 건조수축, 온도변화, 거푸집 조기탈형 등의 복합적인 원인에 의한 비구조적 소수의 미세균열로서 표면보수를 실시하여 내구성을 확보가 바람직할 것으로 판단된다.
- 교각에 발생한 폐자재 적치는 정비 등의 유지관리가 요구된다.

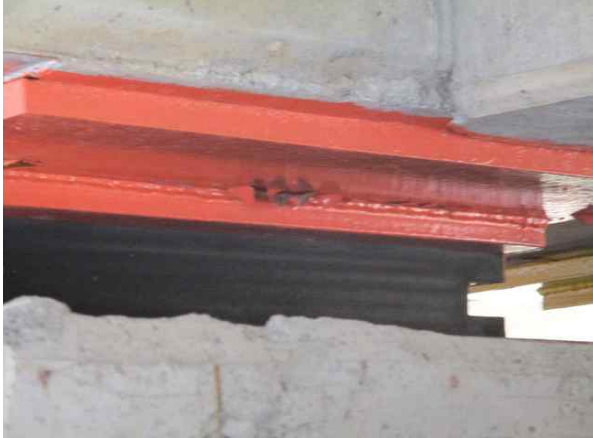
| P2-Sh9 플레이트 도장박리(0.1m×0.1m) | P3-Sh7 무수축물탈 균열(0.1mm/0.2m) |

- 받침본체에서 조사된 본체 부식, 도장박리는 신축이음 외측 단부 누수 및 외부 우수유입에 의한 2차 손상으로 판단되며, 신축이음으로 유입되는 우수차단(하부 물받이설치, 외측 차수덮개 또는 조인트설치)이 선행되어야 하고, 손상부는 유지관리를 위하여 재도장이 필요하다.
- 무수축물탈에서 조사된 균열은 국부적으로 발생한 폭 0.1~0.2mm의 미세균열로 현 상태에서 별도의 조치보다는 유지관리 후 손상진전 및 추가 손상 발생 시 일괄 보수하는 것이 바람직할 것으로 판단된다.
- 받침콘크리트 재료분리의 경우, 시공 미흡에 의한 손상으로 단면보수 등의 조치가 요구된다.

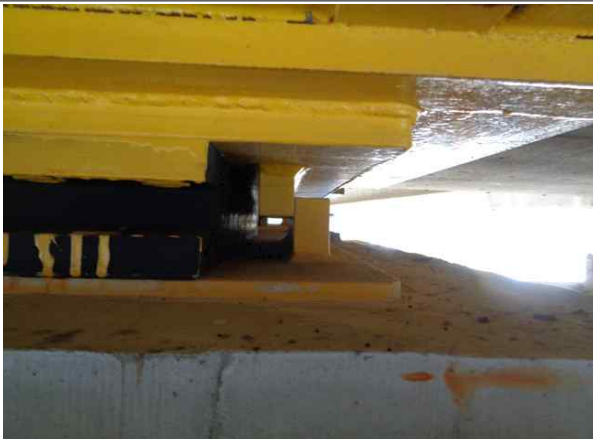
| P4-Sh8 스톱퍼 간섭(1EA) | P4-Sh9 받침콘크리트 재료분리(0.5m×0.1m) |

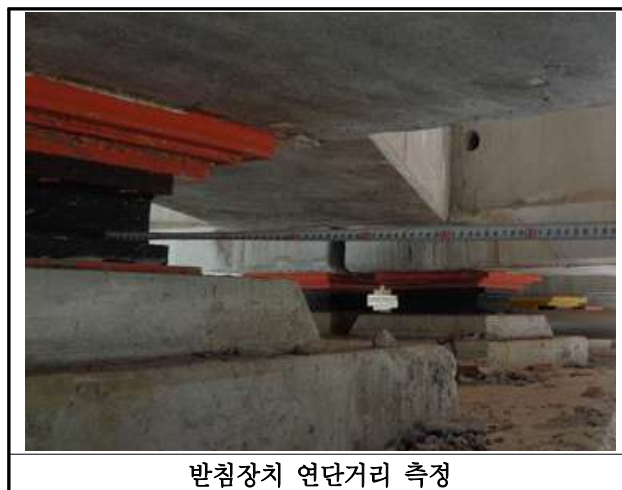
【사진 20.3.14】 교량받침장치 연단거리측정

- 연단거리 측정 결과, 전 개소 모두 실측 연단거리가 계산 연단거리를 상회하고 있는 것으로 측정되어 설계기준을 만족하고 있는 것으로 검토되었다.

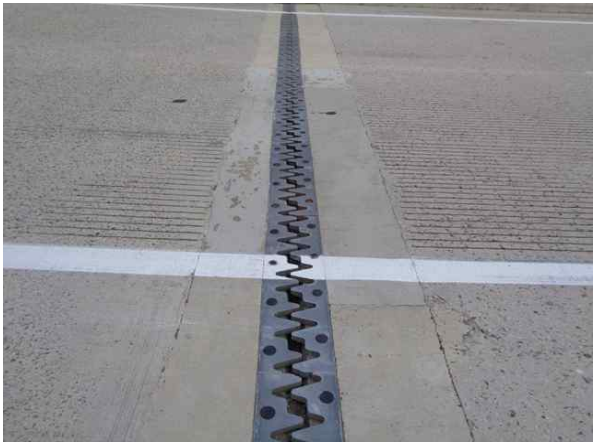
| <p>A1 후타재 균열(0.2mm/0.5m)</p> | <p>A2 본체 이물질퇴적(2.0m)</p> |

- 신축이음에 발생한 후타재 균열은 차량 통행하중 및 충격, 콘크리트 열화 등으로 인한 손상으로 판단되며, 표면처리를 실시하는 유지관리가 필요하다.
- 공용시 본체에서는 차량통행으로 인한 분산먼지, 우수에 의한 갓길측 체수 등에 의한 이물질 퇴적이 조사되었고, 손상은 진전시 본체 부식 등의 손상이 추가 발생할 가능성이 있으므로, 주기적인 정비를 통한 유지관리가 필요하다.

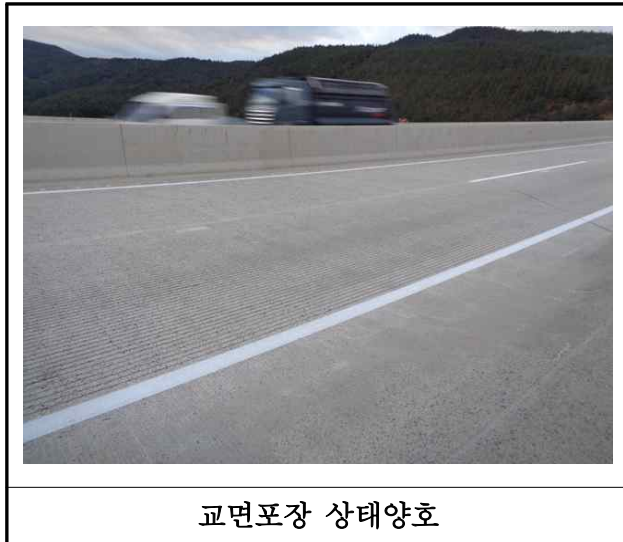
【사진 20.3.20】 교면포장 손상현황

교면포장 상태양호

- 교면포장은 현재 손상이 없는 양호한 상태이며, 주기적인 점검을 통한 신규 손상 발생 등의 유지관리가 요구된다.

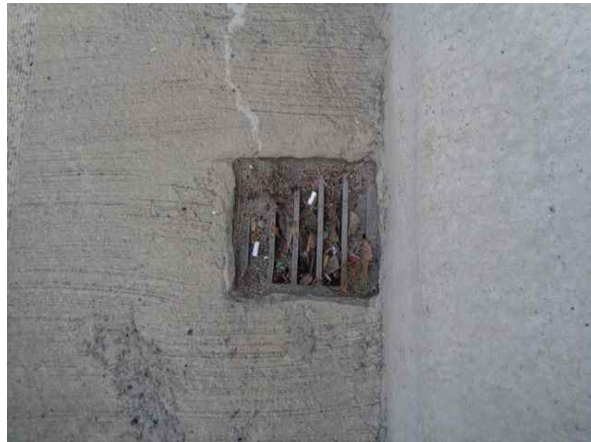
【사진 20.3.22】 배수시설 손상현황

S4 배수구 막힘

- 배수구는 현재 전반적으로 양호한 상태이나, 일부 구간에서 배수구 막힘이 발생하였고, 부재의 사용성 확보를 위한 배수구 청소 등의 유지관리가 요구된다. 또한 주기적인 점검을 통한 손상의 발생 여부 확인 등의 유지관리가 요구된다.

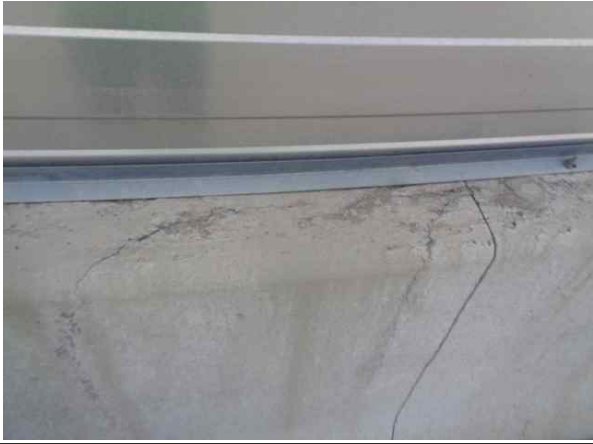
| S1 방호벽 균열(0.3mm/1.0m) | S3 방호벽 균열(0.2mm/1.0m) |

- 방호벽에 발생한 균열, 파손은 초기 건조수축, 공용기간 증가, 시공미흡 등에 의한 손상으로 내구성확보를 위한 표면보수, 주입보수를 실시하여야 할 것으로 판단된다.

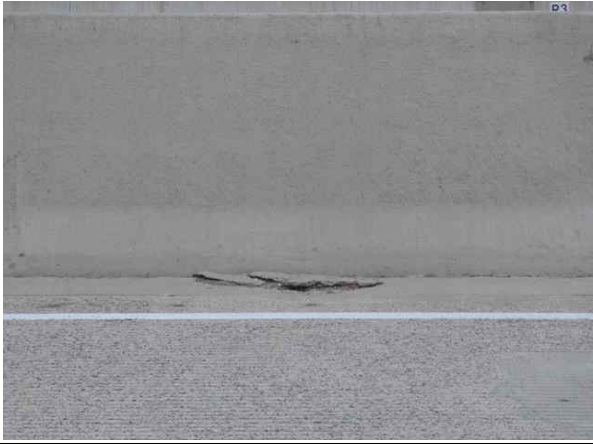
| S4 중분대 하부 파손(0.3m×1.0m) | S5 중분대 균열(0.2mm/0.5m) |

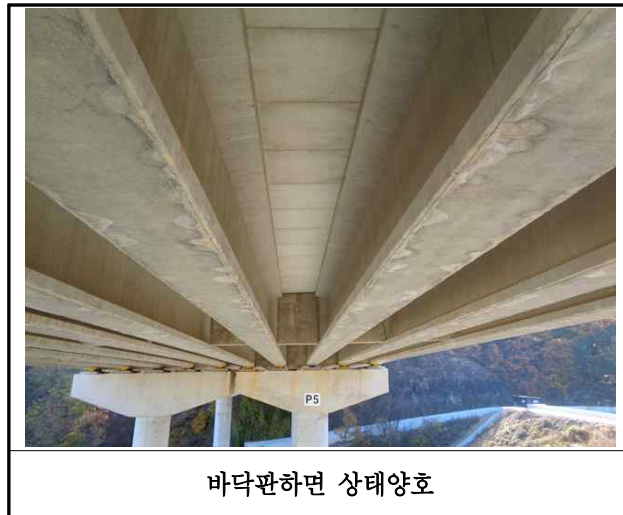
【사진 20.3.26】 바닥판하면 손상현황

바닥판하면 상태양호

- 바닥판하면의 외관조사 결과, 손상이 없는 양호한 상태로 조사되었다. 바닥판은 주 부재로 주기적인 점검을 통한 손상의 발생여부 확인 등의 유지관리가 요구된다.

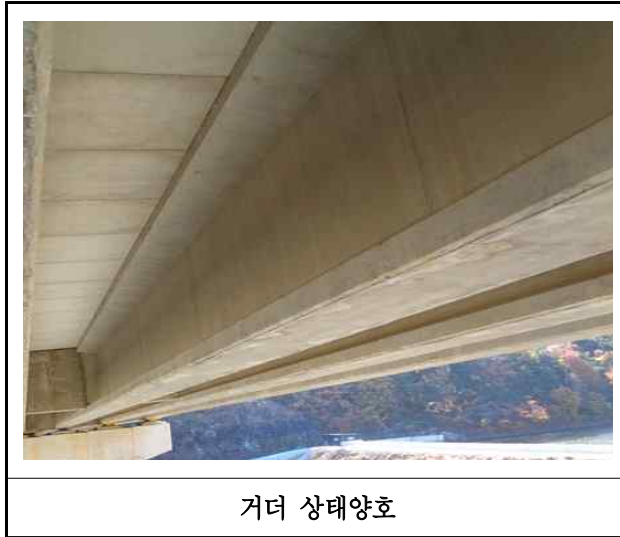
【사진 20.3.28】 거더 손상현황

- 거더의 외관조사 결과, 현재 손상이 없는 양호한 상태이며, 주기적인 점검을 통한 손상의 발생 여부 확인 등의 유지관리가 요구된다.

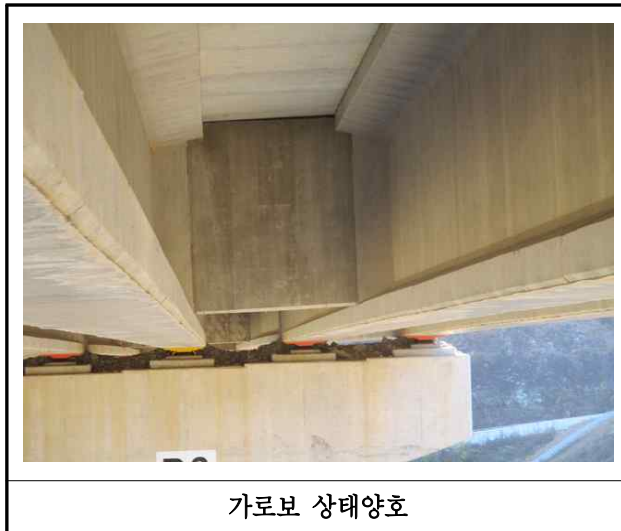
【사진 20.3.30】 가로보 손상현황

가로보 상태양호

- 가로보는 현재 손상이 없는 양호한 상태이며, 주기적인 점검을 통한 손상의 신규 발생 여부 확인 등의 유지관리가 요구된다.

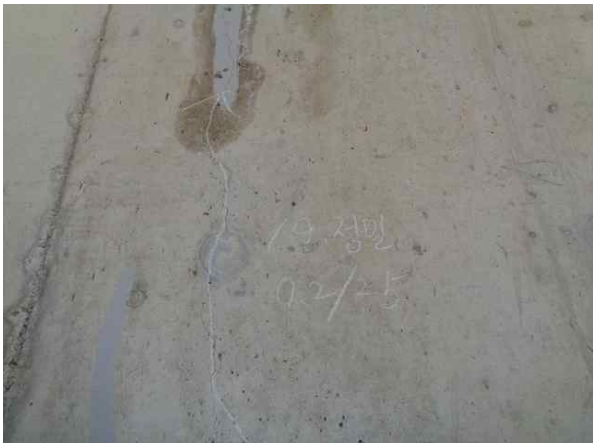
| A1 균열(0.2mm/2.5m) | A1 체수(1.0m×1.0m) |

- 교대에 신축이음을 통한 우수유입으로 인한 백태, 체수가 확인되었고, 손상부는 주기적인 점검을 통한 손상의 진전여부 확인 후 진전시 신축이음과 연계한 보수, 표면처리 등의 유지관리가 요구된다.
- 파손은 시공초기 외부충격, 시공미흡에 의한 손상으로 부재의 내구성 확보 차원의 단면보수 등의 유지관리가 요구된다. 발생한 폭 0.3mm 미만 균열은 건조수축, 온도변화, 거푸집 조기 탈형 등의 복합적인 원인에 의한 비구조적 소수의 미세균열로서 표면보수를 실시하여 내구성을 확보가 바람직할 것으로 판단된다.

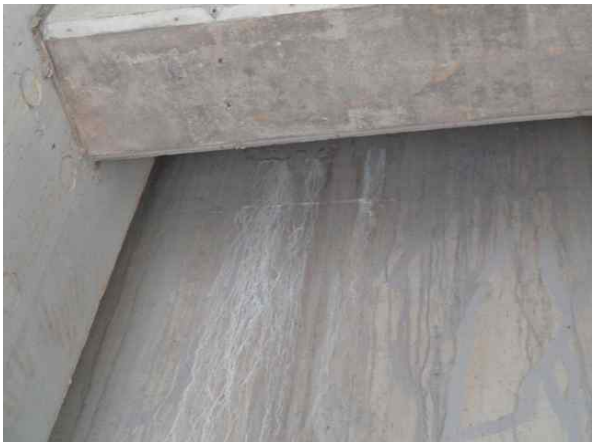
| A1 백태(0.3m×1.0m) | A1 파손 및 철근노출(1.0m×0.3m) |

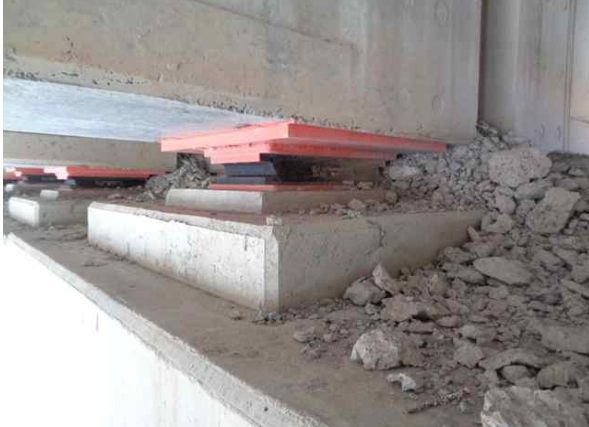
| <p>P3 폐 콘크리트 퇴적(15.0m×1.0m)</p> | <p>P2 코핑부 배면 균열(0.3mm/5.0m)</p> |

- 교각 코핑에 발생한 균열 및 망상균열은 건조수축, 온도변화, 거푸집 조기탈형 등의 복합적인 원인에 의한 비구조적 소수의 균열로서 표면보수, 주입보수를 실시하여 내구성을 확보가 바람직할 것으로 판단된다.
- 교각의 폐 콘크리트 퇴적은 정비 등의 조치가 요구된다.

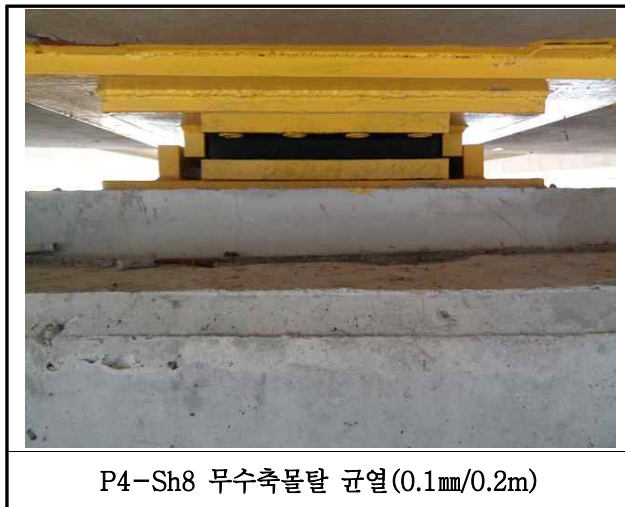
【사진 20.3.36】 교량반침 손상현황

- 현장조사 결과, 무수축물탈 폭 0.3mm미만 균열이 조사되었다.

- 반침콘크리트 및 무수축물탈에서 조사된 균열은 국부적으로 발생된 폭 0.1~0.2mm의 미세균열로 현 상태에서 별도의 조치보다는 유지관리 후 손상진전 및 추가 손상 발생 시 일괄 보수하는 것이 바람직 할 것으로 판단된다.

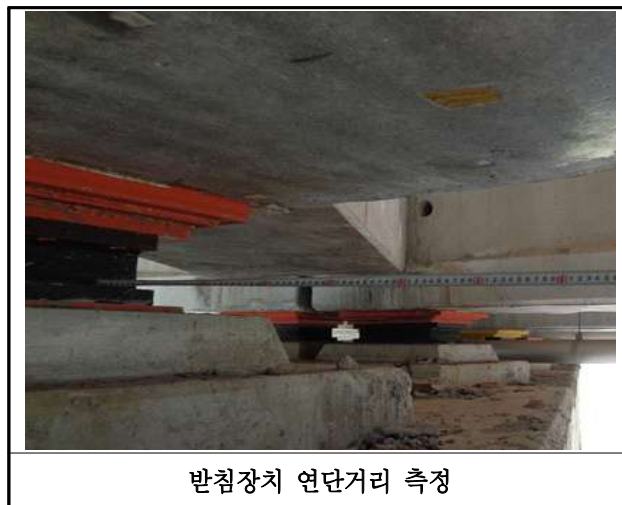
【사진 20.3.37】 교량받침장치 연단거리측정

- 연단거리 측정 결과, 전 개소 모두 실측 연단거리가 계산 연단거리를 상회하고 있는 것으로 측정되어 설계기준을 만족하고 있는 것으로 검토되었다.

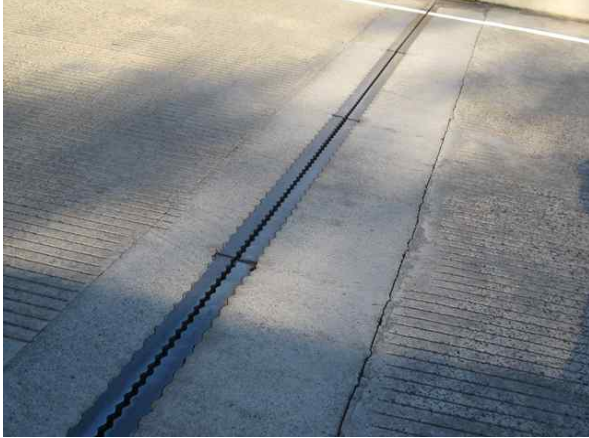
| <p>A2 후타재 균열 (0.3mm/0.5m)</p> | <p>P6 후타재 파손 (0.1m×0.1m)</p> |

- 신축이음에 발생한 후타재 균열, 박리, 파손은 차량 통행하중 및 충격, 콘크리트 열화 등으로 인한 손상으로 판단되며, 표면처리를 실시하는 유지관리가 필요하다. 공용시 본체에서는 차량 통행으로 인한 분산먼지, 우수에 의한 갓길측 체수 등에 의한 이물질퇴적, 본체 부식 등의 손상이 추가 발생할 가능성이 있으므로, 주기적인 정비를 통한 유지관리가 필요하다.
- 차수판 파손은 공용중 열화로 인한 손상으로 정비 등의 유지관리가 요구된다.

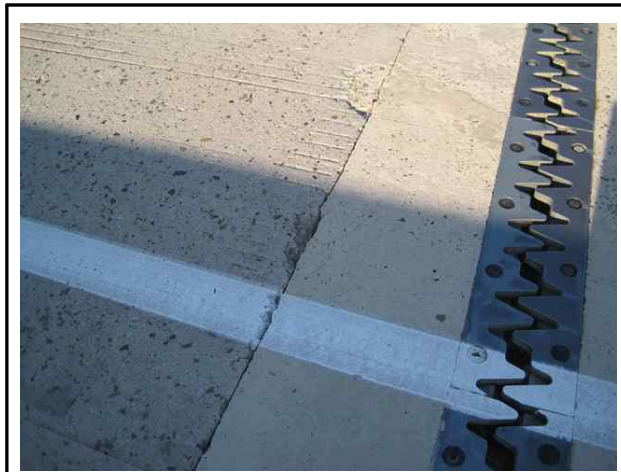
【사진 20.3.43】 교면포장 손상현황

S1 접속도로 박리(0.1m×0.3m)

- 교면포장의 본선은 양호한 상태이나, 접속도로 파손가 조사되었고, 손상부는 단면보수 등의 조치가 요구된다.

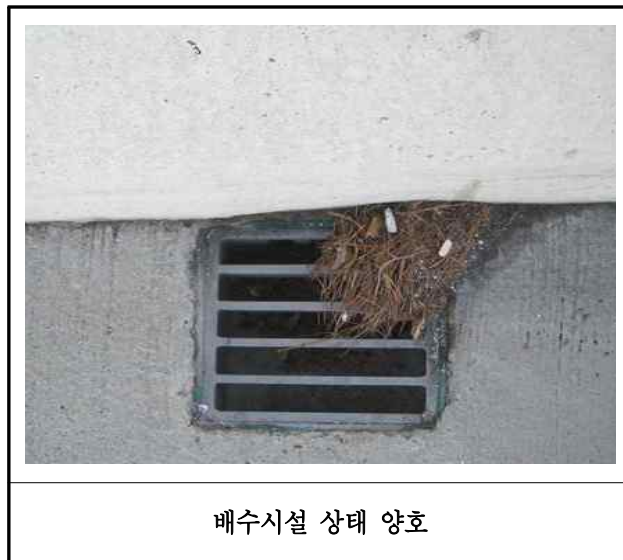
【사진 20.3.45】 배수시설 손상현황

- 배수시설에 대한 현장조사 결과, 손상이 없는 양호한 상태이다.

- 배수구는 현재 양호한 상태이며, 공용기간 경과 및 추량통행에 의한 비산물퇴적 등의 원인으로 이물질퇴적, 그로인한 체수, 배수관 부식 등의 손상이 발생할 수 있으므로, 주기적인 정비를 통한 유지관리가 필요하다.

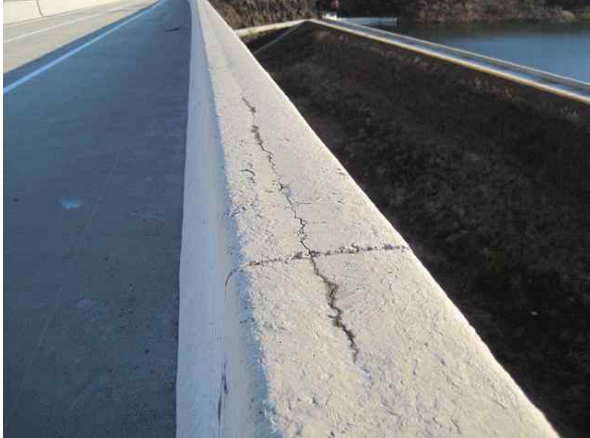
| S2 균열(1.0mm/1.5m) | S3 균열(1.0mm/1.5m) |

- 방호벽에 발생한 균열은 건조수축, 온도변화, 거푸집 조기탈형 등의 복합적인 원인에 의한 비구조적 소수의 균열로서 표면보수, 주입보수를 실시하여 내구성을 확보가 바람직할 것으로 판단된다.

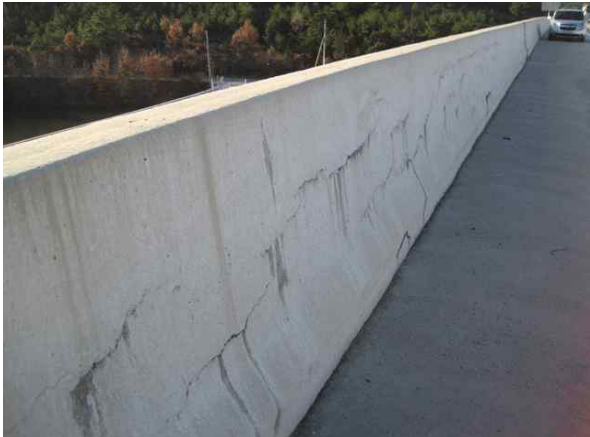
| S4 균열(0.2mm/12.0m) | S4 균열(0.2mm/6.0m) |

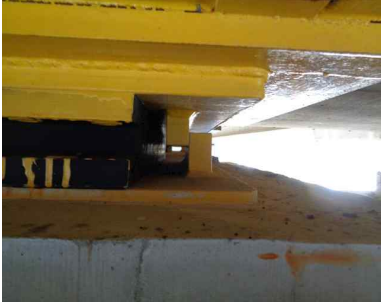
| <p>① 교량받침 스토퍼 간섭 - 진전 여부확인</p> | <p>① 교대 파손 및 철근노출 - 진전 여부확인</p> |
