# 21. 배골교

### 21.1 시설물의 개요

본 시설물은 경상북도 영천시 신녕면 부산리(상주영천고속도로 61.982~62.087km)에 위치한 교량으로서 총 연장 105.0m, 폭 24.5m, 왕복 4차로로 시공되어 있다.

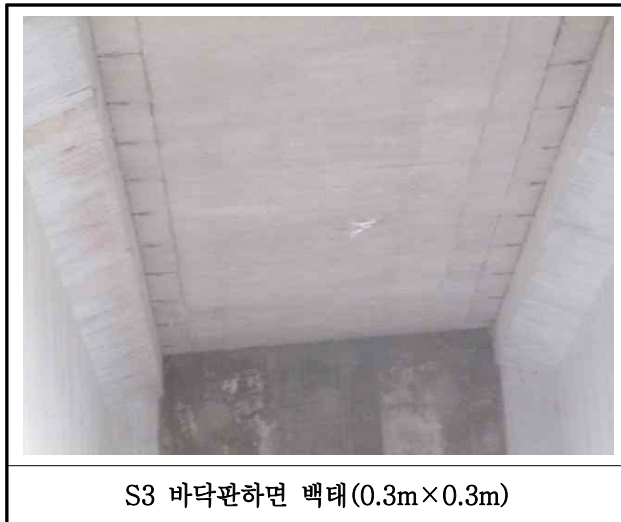
【사진 21.3.3】 바닥판하면 손상현황

- 바닥판 하면의 외관조사 결과, 재료분리, 폭 0.1mm 균열이 발생하였다.

- 바닥판하면의 발생된 백태는 국부적으로 시공 초기 우수유입에 의한 손상으로 추정되며, 표면처리 등의조치가 요구된다.

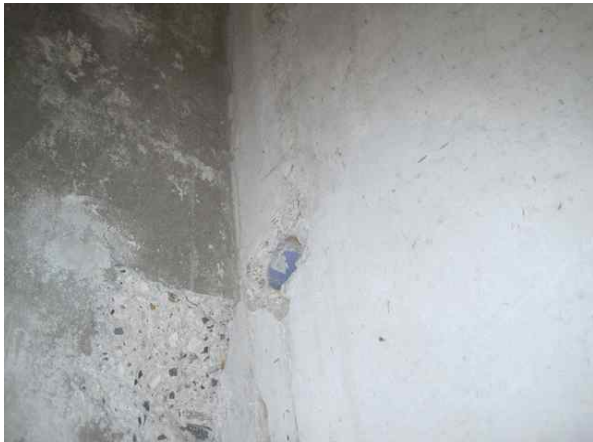
| <p>S1-G1 인영홀 주위 박리(0.1m×0.1m)</p> | <p>S3-G5 인영홀 주위 파손(0.2m×0.2m)</p> |

- 거더의 외관조사 결과, 안전성에 영향을 미칠만한 손상이 없는 것으로 확인되었고, 시공중 발생한 인양홀 주위 박락, 파손이 조사되었고, 손상부는 부재의 내구성 확보 차원의 단면보수 등의 유지관리가 요구된다.

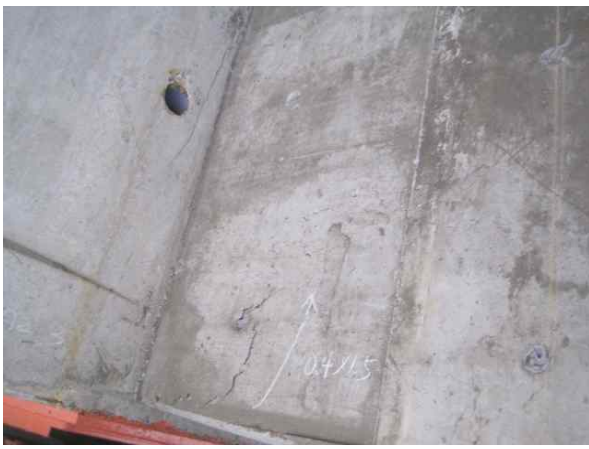
| <p>S1 박리 (0.4m×1.5m)</p> | <p>S1 박리 (0.3m×1.0m)</p> |

- 가로보의 외관조사 결과, 발생한 박리, 박락 및 철근노출 등의 단면손상은 시공시 마감미흡, 거푸집 조기탈형, 피복부족 등의 복합적인 원인으로 발생하였고, 가로보의 내구성 확보 차원의 단면보수, 단면보수+방청 등의 조치가 필요하다.

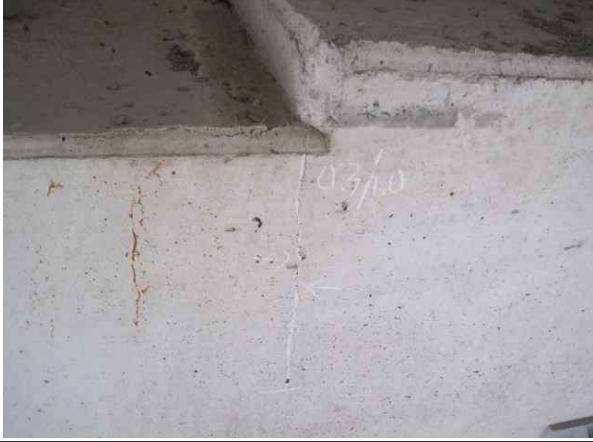
| P1 코핑부 균열(0.3mm/1.0m) | P2 코핑부 균열(0.2mm/1.5m) |

- 교각 코핑 및 기둥부에 발생한 균열은 건조수축, 온도변화, 거푸집 조기탈형 등의 복합적인 원인에 의한 비구조적 소수의 균열로서 표면보수, 주입보수를 실시하여 내구성을 확보가 바람직할 것으로 판단된다.

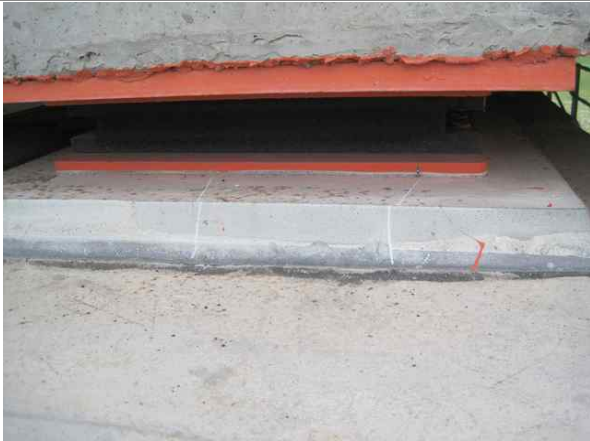
| P1-Sh1 무수축물탈 균열(0.1mm/0.3m) | P1-Sh3 도장박락 |

- 받침본체에서 조사된 본체 도장박리, 박락은 시공미 전처리 미흡에 의한 손상으로, 유지관리를 위하여 재도장이 필요하다. 또한 받침콘크리트 재료분리는 시공미흡에 의한 손상으로 단면 보수 등의 조치가 요구된다.
- 받침콘크리트 및 무수축물탈에서 조사된 균열은 국부적으로 발생된 폭 0.1~0.2mm의 미세균열로 현 상태에서 별도의 조치보다는 유지관리 후 손상진전 및 추가 손상 발생 시 일괄 보수하는 것이 바람직 할 것으로 판단된다.

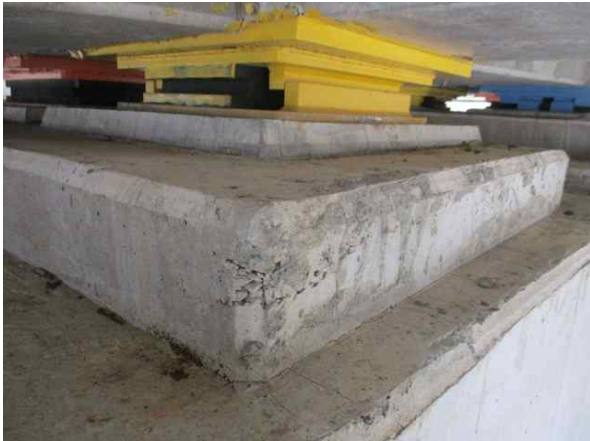
| P2-Sh2 반침콘크리트 재료분리(0.3m×0.1m) | P2-Sh3 반침콘크리트 균열(0.1mm/0.5m) |

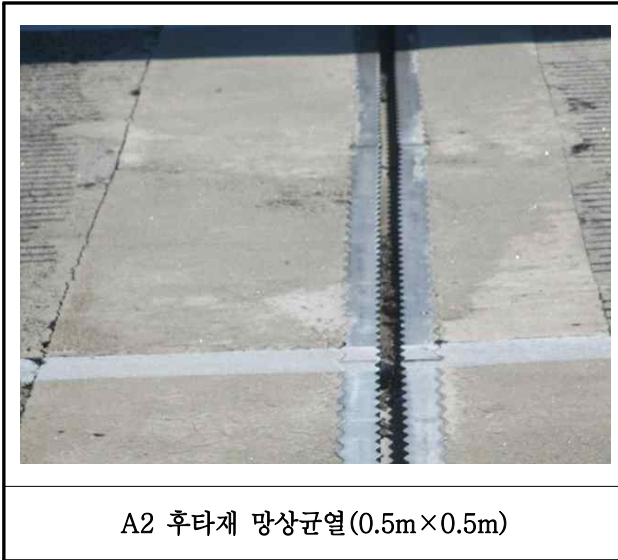
【사진 21.3.17】 신축이음장치 손상현황

- 신축이음 현장조사 결과 후타재 망상균열이 조사되었다.

- 신축이음에 발생한 후타재 망상균열은 차량 통행하중 및 충격, 콘크리트 열화 등으로 인한 손상으로 판단되며, 표면처리를 실시하는 유지관리가 필요하다. 공용시 본체에서는 차량통행으로 인한 분산먼지, 우수에 의한 갯길측 채수 등에 의한 이물질퇴적, 본체 부식 등의 손상이 추가 발생할 가능성이 있으므로, 주기적인 정비를 통한 유지관리가 필요하다.

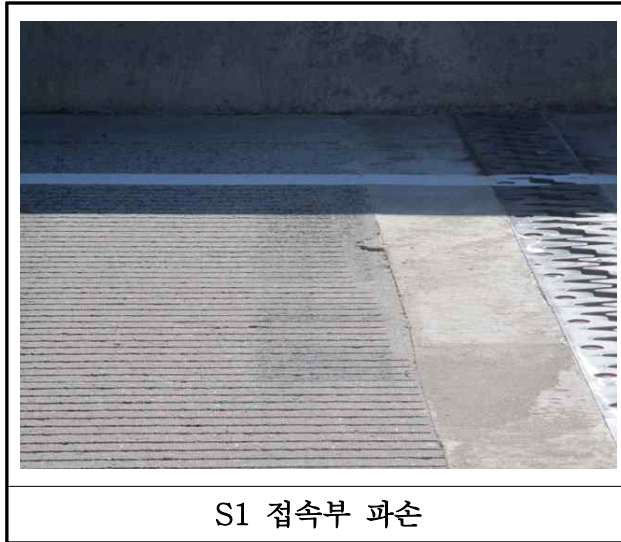
【사진 21.3.20】 교면포장 손상현황

S1 접속부 파손

- 교면포장의 본선은 현재 손상이 없는 양호한 상태이며, S1 접속부에 파손이 발생하였으며, 포장 주행성 확보 차원의 단면보수 등의 조치가 필요하고, 본선은 주기적인 점검을 통한 신규 손상 발생 등의 유지관리가 요구된다.

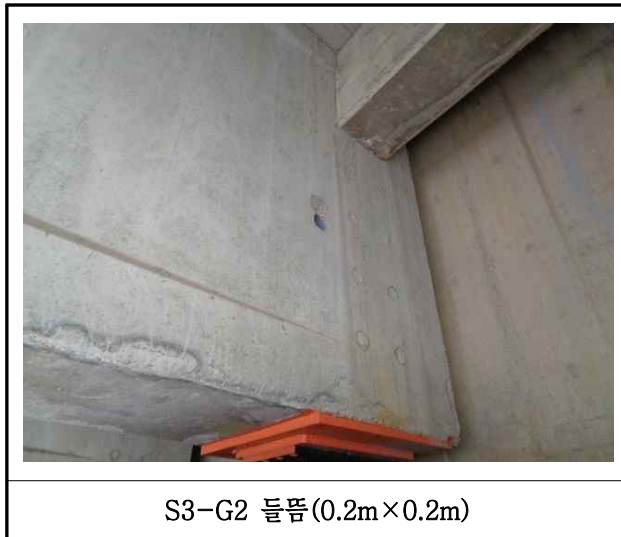
【사진 21.3.28】 거더 손상현황

- 거더에 대한 현장조사 결과, 안전성에 영향을 미칠만한 손상이 없고, 일부구간 인양홀 주위 박락, 파손 등의 손상이 확인되었다.

- 거더의 들뜸은 다짐불량에 의한 손상으로 추정되며, 손상부는 내구성 확보차원의 단면보수가 요구된다.

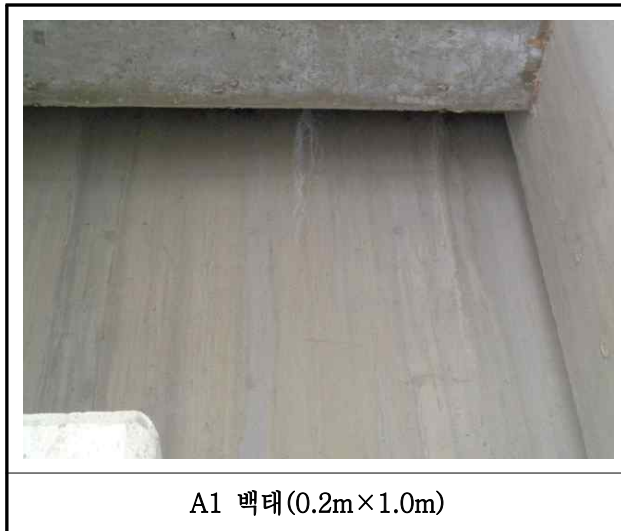
【사진 21.3.32】 교대 손상현황

- 교대에 신축이음을 통한 우수유입으로 인한 백태가 확인되었고, 손상부는 진전시 신축이음과 연계한 보수, 표면보수가 요구된다.

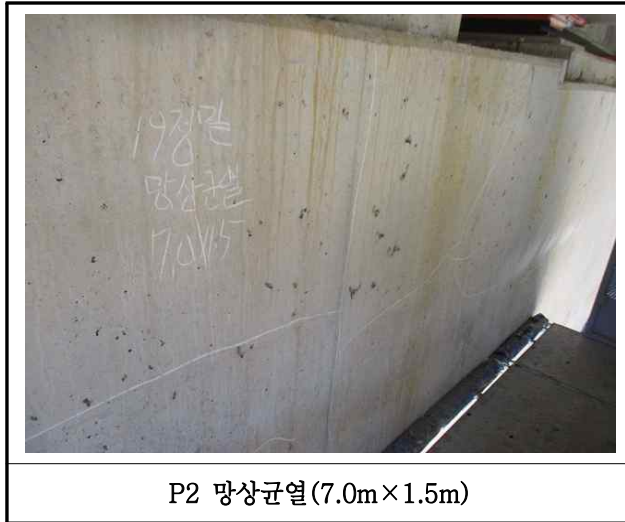
【사진 21.3.34】 교각 손상현황

- 교각에 대한 현장조사 결과 기존 손상인 폭 0.3mm미만 망상균열이 조사되었다.

- 교각 코핑부에 발생한 망상균열은 건조수축, 온도변화, 거푸집 조기탈형 등의 복합적인 원인에 의한 비구조적 소수의 미세균열로서 표면보수를 실시하여 내구성을 확보가 바람직할 것으로 판단된다.

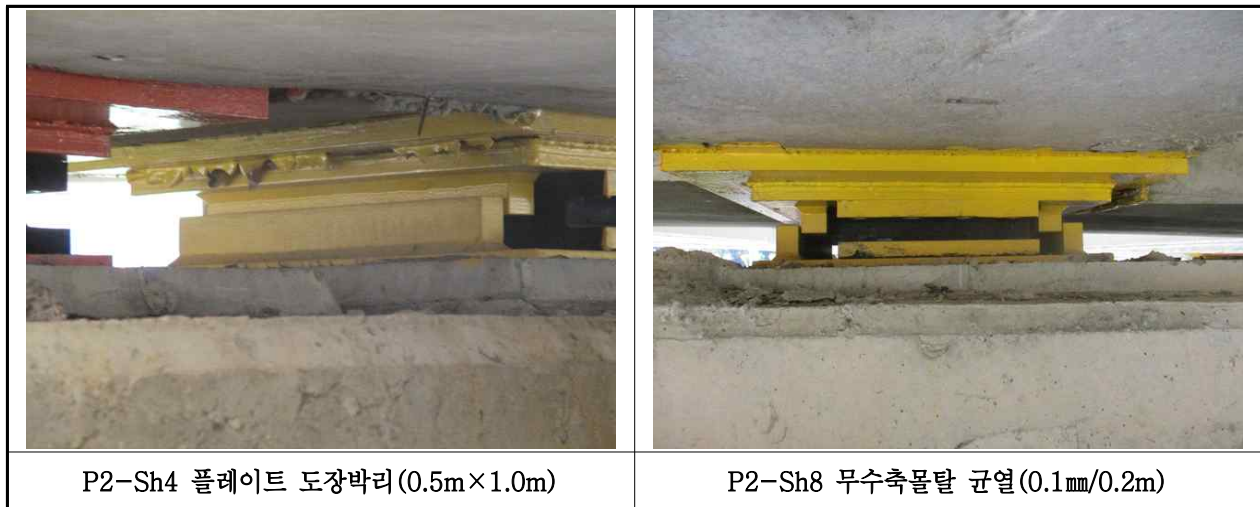
【사진 21.3.36】 교량받침 손상현황

- 현장조사 결과 경미한 플레이트 도장박리가 조사되었으며, 무수축몰탈 폭 0.3mm미만 균열이 국부적으로 조사되었다.

- 받침본체에서 조사된 플레이트 도장박리는 전처리 미흡으로 인한 손상으로 재도장 등의 조치가 필요하며, 무수축물탈에서 조사된 균열은 국부적으로 발생한 폭 0.1~0.2mm의 미세균열로 현 상태에서 별도의 조치보다는 유지관리 후 손상진전 및 추가 손상 발생 시 일괄 보수하는 것이 바람직 할 것으로 판단된다.

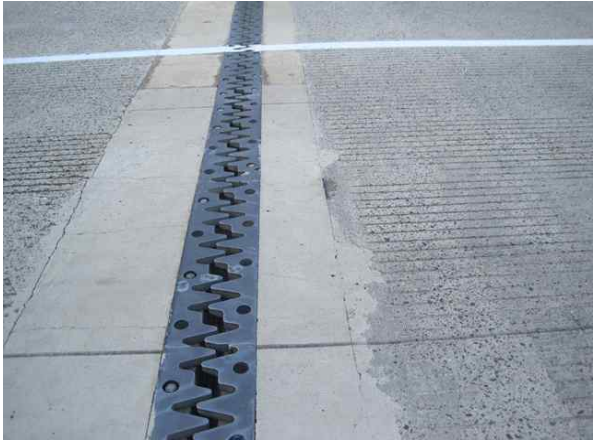
| A1 후타재 균열 (0.3mm/0.3m) | A1 후타재 파손 (0.1m×0.2m) |

- 신축이음에 발생한 후타재 균열 및 망상균열, 파손은 차량 통행하중 및 충격, 콘크리트 열화 등으로 인한 손상으로 판단되며, 표면처리를 실시하는 유지관리가 필요하다. 공용시 본체에서는 차량통행으로 인한 분산먼지, 우수에 의한 갓길측 체수 등에 의한 이물질퇴적, 본체 부식 등의 손상이 추가 발생할 가능성이 있으므로, 주기적인 정비를 통한 유지관리가 필요하다.

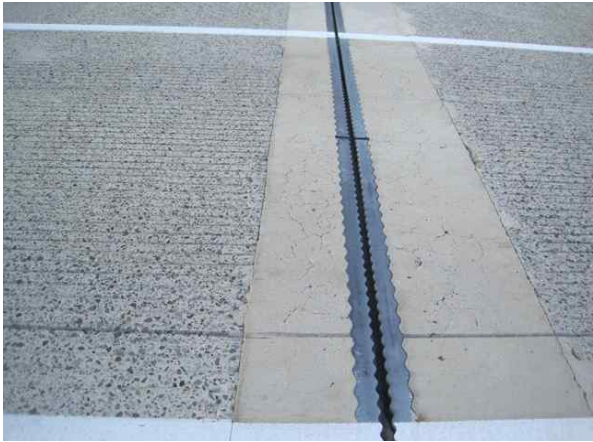
| A2 후타재 망상균열 (0.3m×3.0m) | A2 후타재 망상균열 (0.5m×3.0m) |

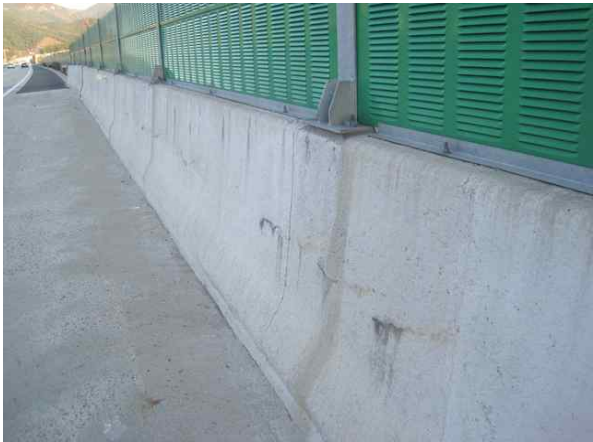
| S3 균열(0.2mm/1.5m) | S3 균열(0.2mm/1.5m) |

- 방호벽에 발생한 균열은 초기 건조수축, 공용기간 증가 등의 복합적인 원인에 의한 손상으로 내구성확보를 위한 표면보수를 실시하여야 할 것으로 판단된다.

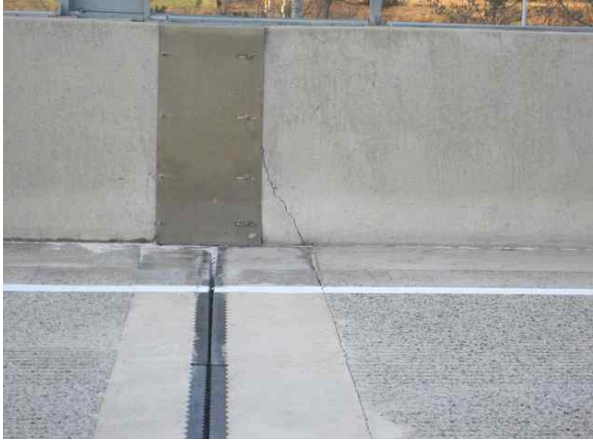
| S1 접속부 이격(1.0m) | - |

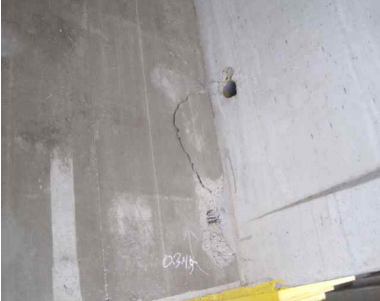
| <p>① 가로보 박락 및 철근노출 - 진전 여부확인</p> | <p>② 교각 폭 0.3mm 이상 균열 - 진전 여부확인</p> |
