## **22. 화남1교**

## 22. 화남1교

본 시설물은 경상북도 영천시 신녕면 화남리(상주영천고속도로 63.396~63.446km)에 위치한 교량으로서 총 연장 50.0m, 폭 24.5m, 왕복 4차로로 시공되어 있다.

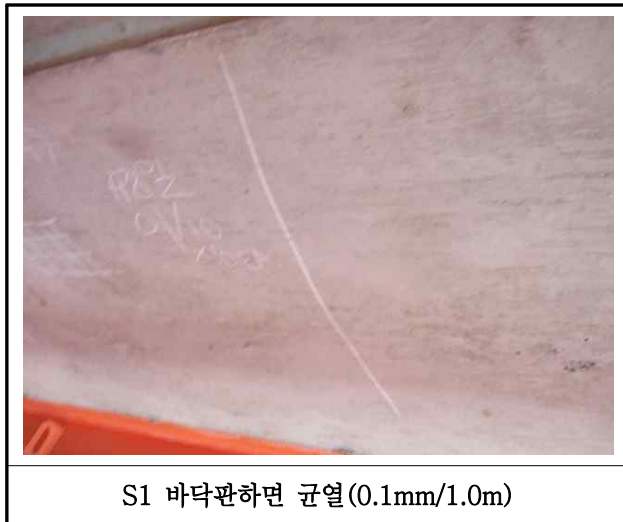
【사진 22.3.3】 바닥판하면 손상현황

- 바닥판 하면의 외관조사 결과, 재료분리, 폭 0.1mm 균열이 발생하였다.

- 바닥판에 발생한 균열은 건조수축, 온도변화, 거푸집 조기탈형 등의 복합적인 원인에 의한 비구조적 소수의 미세균열로서 표면보수를 실시하여 내구성을 확보가 바람직할 것으로 판단된다.

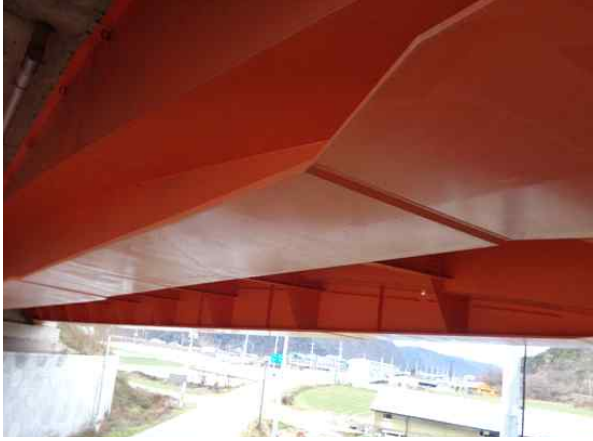
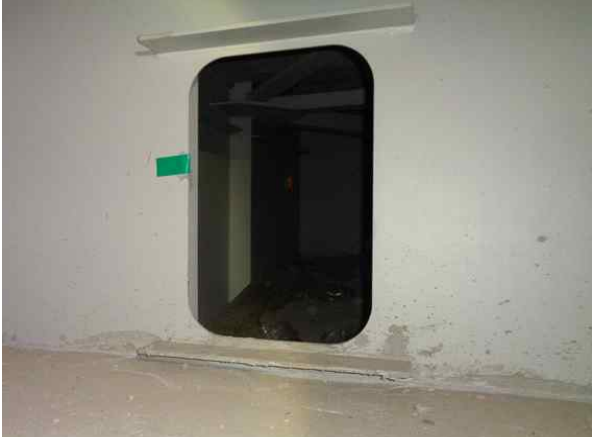
【사진 22.3.5】 거더 손상현황

- 거더에 대한 현장조사 결과 안전성에 영향을 미칠만한 손상이 없는 양호한 상태로 확인되었다.

| <p>거더 상태양호</p> | <p>거더 상태양호</p> |

- 거더 내,외부의 외관조사 결과, 현재 손상이 없는 양호한 상태이며, 주기적인 점검을 통한 손상의 발생여부 확인 등의 유지관리가 요구된다.

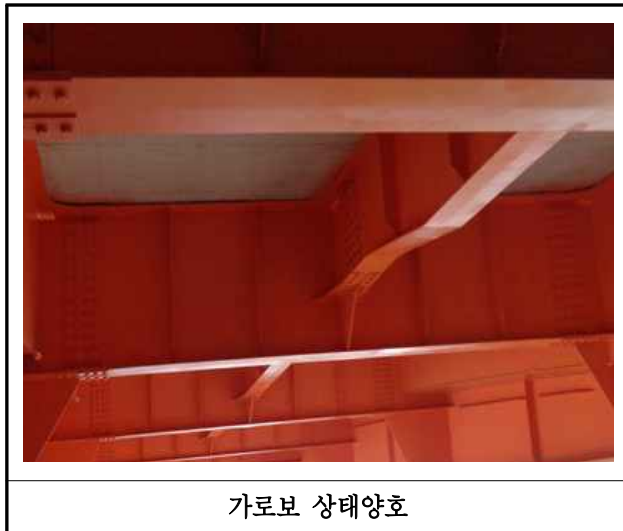
【사진 22.3.7】 가로보 손상현황

- 가로보에 대한 현장조사 결과 손상이 없는 양호한 상태로 확인되었다.

- 가로보의 외관조사 결과, 현재 손상이 없는 양호한 상태이며, 주기적인 점검을 통한 손상의 발생여부 확인 등의 유지관리가 요구된다.

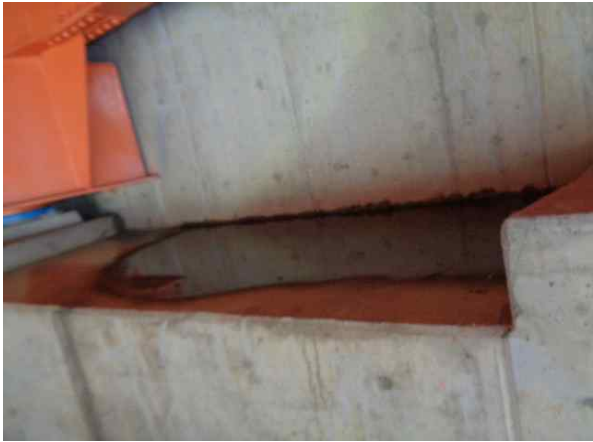
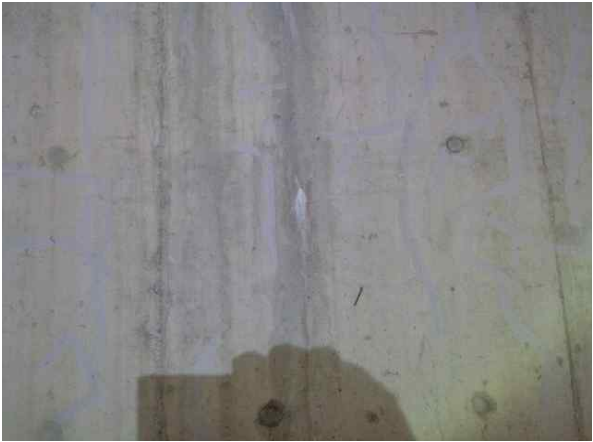
【사진 22.3.9】 교대 손상현황

- 교대 A1, A2에 대한 외관조사 결과, A1에서 백태, 체수 등의 손상이 발생한 것으로 조사되었다.

| A1 체수 (1.0m×3.0m) | A1 백태 (0.1m×0.2m) |

- 교대에 신축이음을 통한 우수유입으로 인한 체수, 백태가 확인되었고, 손상부는 주기적인 점검을 통한 손상의 진전여부 확인 후 진전시 신축이음과 연계한 보수, 표면처리 등의 유지관리가 요구된다.

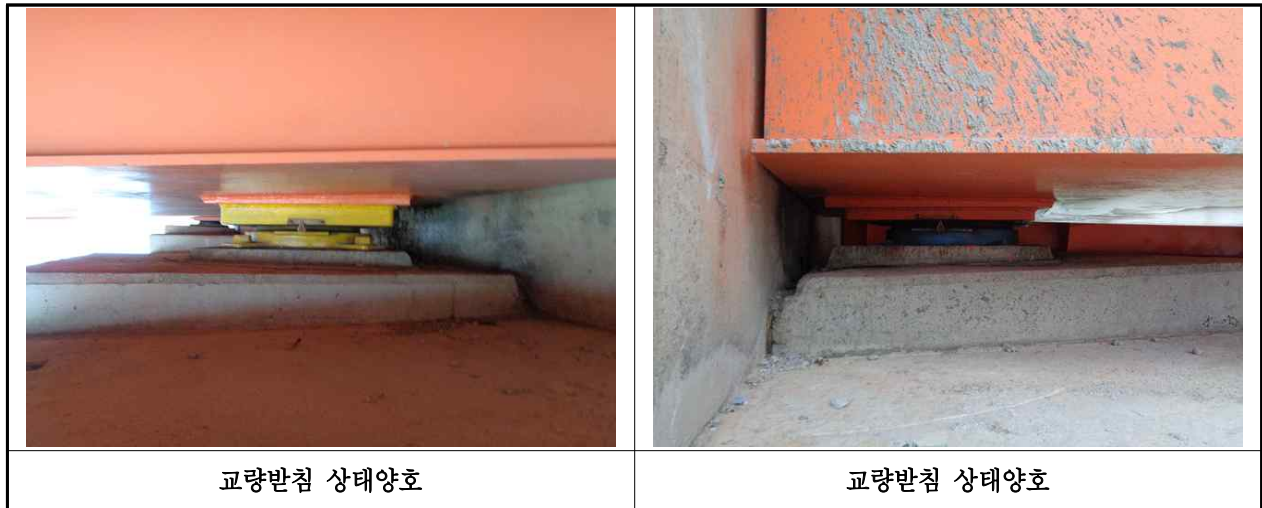
【사진 22.3.11】 교량받침 손상현황

- 현장조사 결과, 손상이 없는 양호한 상태로 확인되었다.

- 교량받침은 손상이 없는 양호한 상태로 확인되었고, 받침장치는 주기적인 점검을 통한 손상의 발생여부 확인 등의 유지관리가 필요할 것으로 사료된다.

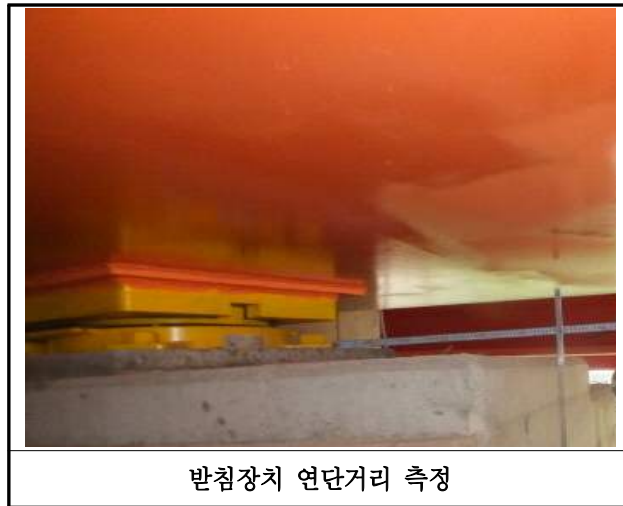
받침장치 연단거리 측정  
【사진 22.3.12】 교량받침장치 연단거리측정

- 연단거리 측정 결과, 전 개소 모두 실측 연단거리가 계산 연단거리를 상회하고 있는 것으로 측정되어 설계기준을 만족하고 있는 것으로 검토되었다.

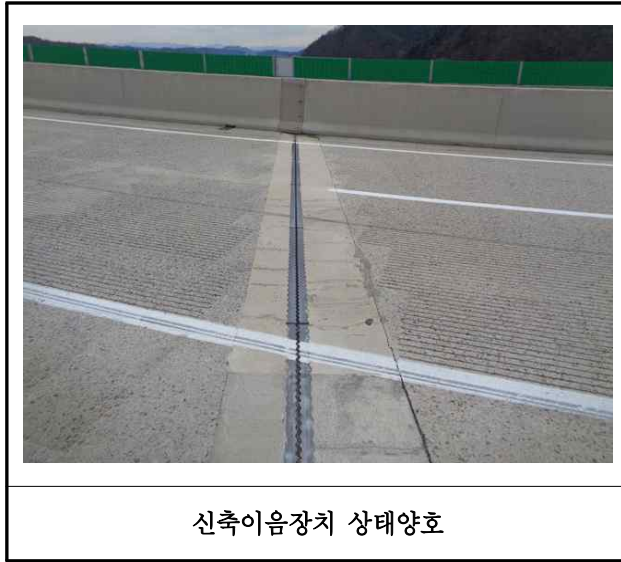
【사진 22.3.15】 신축이음장치 손상현황

- 신축이음 현장조사 결과, 손상이 없는 양호한 상태로 확인되었다.

- 신축이음장치는 손상이 없는 양호한 상태로 확인 되었고, 주기적인 점검을 통한 손상의 발생 여부 확인 등의 유지관리가 요구된다.

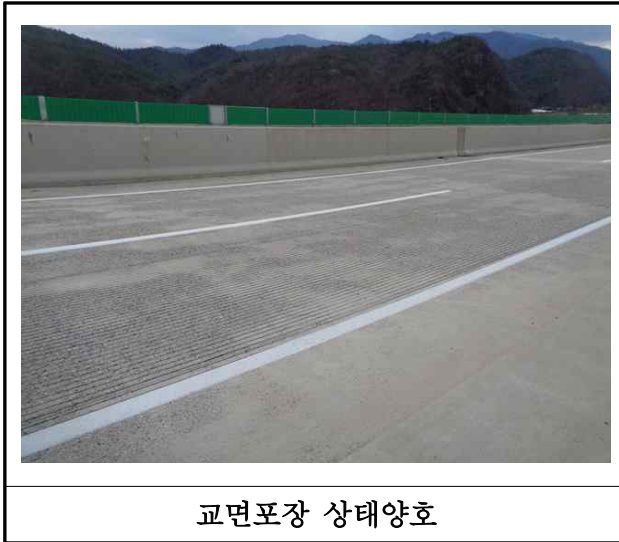
- 현장조사 결과 포장은 손상이 없는 양호한 상태로 확인되었다.

교면포장 상태양호  
【사진 22.3.18】 교면포장 손상현황

- 교면포장은 현재 손상이 없는 양호한 상태이며, 주기적인 점검을 통한 신규 손상 발생 등의 유지관리가 요구된다.

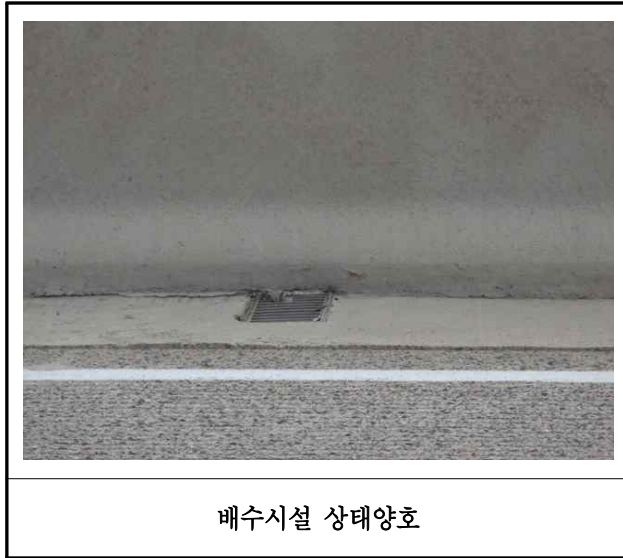
【사진 22.3.20】 배수시설 손상현황

- 배수시설에 대한 현장조사 결과, 손상이 없는 양호한 상태로 조사되었다.

- 배수구는 현재 전반적으로 양호한 상태이며 주기적인 점검을 통한 손상의 발생 여부 확인 등의 유지관리가 요구된다.

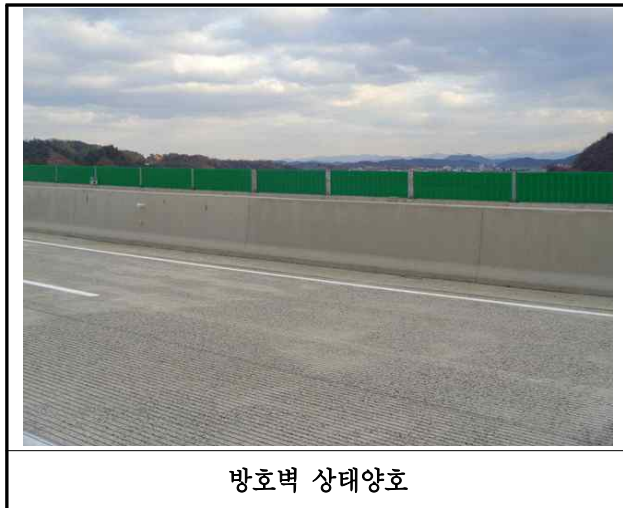
【사진 22.3.22】 방호벽 손상현황

- 방호벽에 대한 현장조사 결과, 손상이 없는 양호한 상태로 확인되었다.

- 방호벽의 외관조사 결과, 손상이 없는 양호한 상태로 확인되었고, 방호벽은 주기적인 점검을 통한 손상의 발생여부 확인 등의 조치가 요구된다.

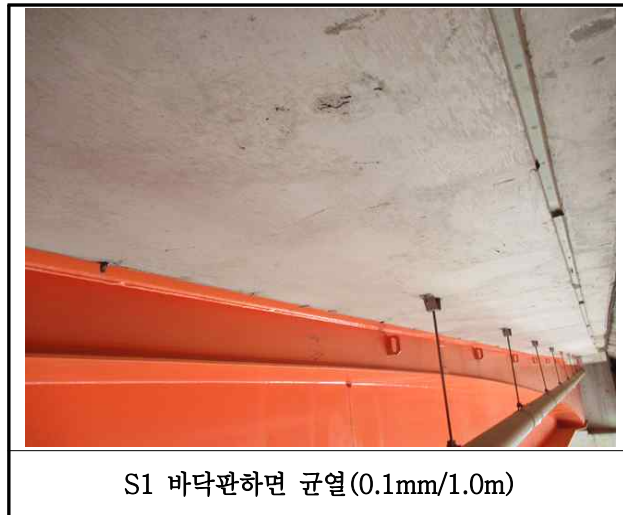
【사진 22.3.24】 바닥판하면 손상현황

- 바닥판에 발생한 균열은 건조수축, 온도변화, 거푸집 조기탈형 등의 복합적인 원인에 의한 비구조적 소수의 미세균열로서 표면보수를 실시하여 내구성을 확보가 바람직할 것으로 판단된다.

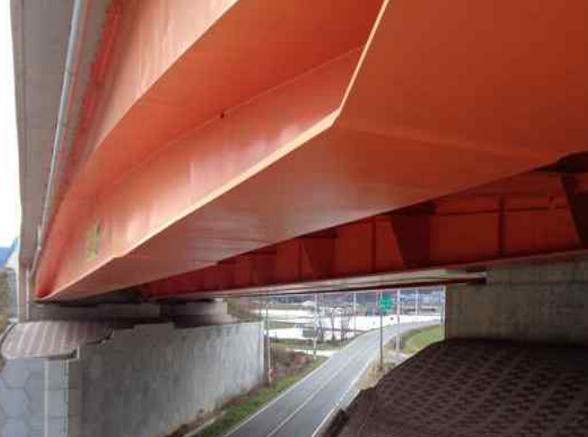
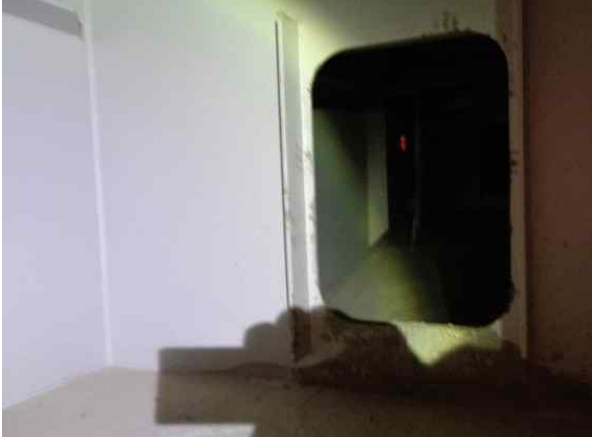
【사진 22.3.26】 거더 손상현황

- 거더에 대한 현장조사 결과 안전성에 영향을 미칠만한 손상이 없는 양호한 상태로 확인되었다.

| <p>거더 상태양호</p> | <p>거더 상태양호</p> |

- 거더 내,외부의 외관조사 결과, 현재 손상이 없는 양호한 상태이며, 주기적인 점검을 통한 손상의 발생여부 확인 등의 유지관리가 요구된다.

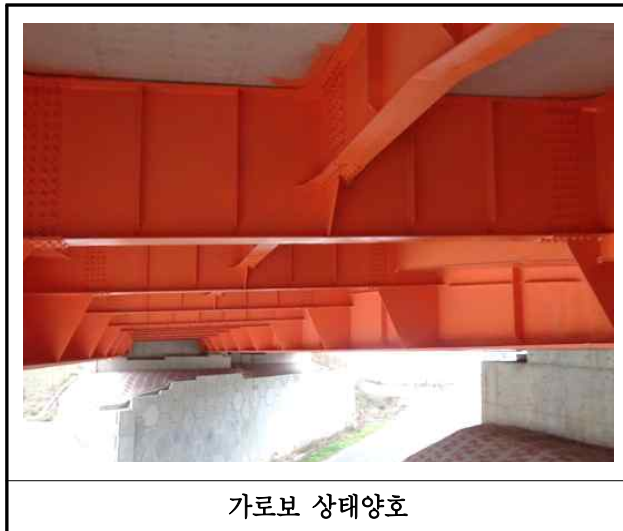
【사진 22.3.28】 가로보 손상현황

- 가로보에 대한 현장조사 결과 손상이 없는 양호한 상태로 확인되었다.

가로보 상태양호

- 가로보는 현재 손상이 없는 양호한 상태이며, 주기적인 점검을 통한 손상의 신규 발생 여부 확인 등의 유지관리가 요구된다.

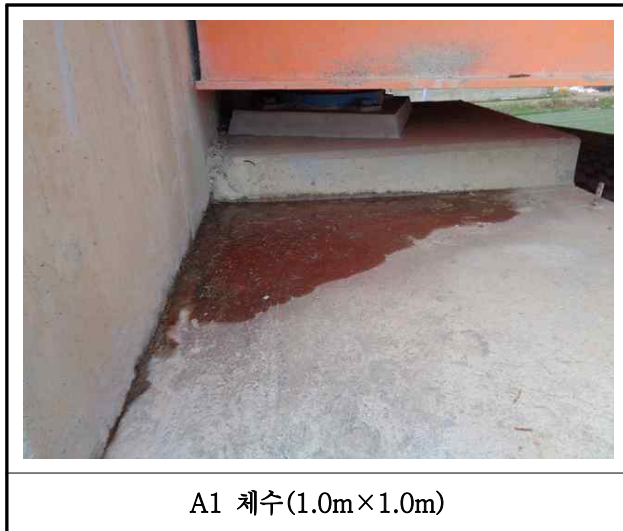
【사진 22.3.30】 교대 손상현황

- 교대 A1, A2에 대한 외관조사 결과 A1에 체수 등의 손상이 발생한 것으로 조사되었다.

A1 체수(1.0m×1.0m)

- 교대에 신축이음을 통한 우수유입으로 인한 체수가 확인되었고, 손상부는 주기적인 점검을 통한 손상의 진전여부 확인 후 진전시 신축이음과 연계한 보수, 표면처리 등의 유지관리가 요구된다.

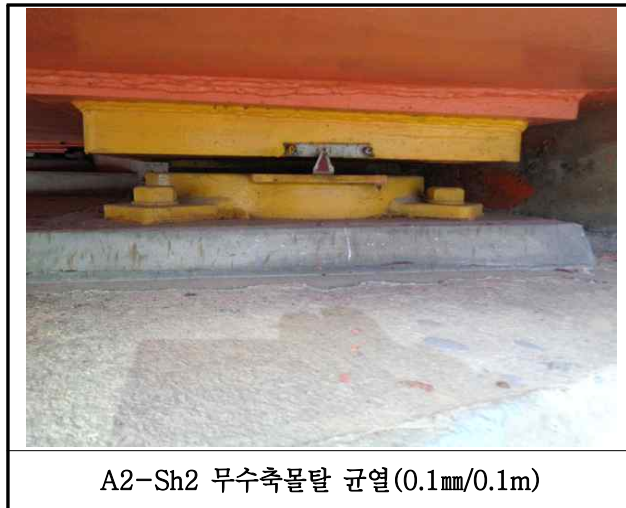
【사진 22.3.32】 교량받침 손상현황

- 현장조사 결과, 무수축물탈 폭 0.3mm미만 균열이 국부적으로 조사되었다.

- 무수축물탈에서 조사된 균열은 국부적으로 발생한 폭 0.1~0.2mm의 미세균열로 현 상태에서 별도의 조치보다는 유지관리 후 손상진전 및 추가 손상 발생 시 일괄 보수하는 것이 바람직 할 것으로 판단된다.

| 구분 | 손상 내용 | 단위 | 물량 | 개소 | 보수방안 | 우선순위 |
|---|---|---|---|---|---|---|
| 교량받침 | 무수축물탈 균열 (0.3mm미만) | m | 0.1 | 1 | 표면처리 | 3순위 |

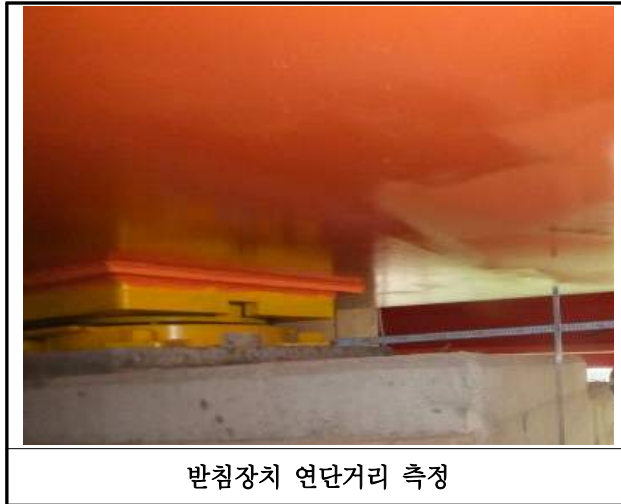
【사진 22.3.33】교량받침장치 연단거리측정

- 연단거리 측정 결과, 전 개소 모두 실측 연단거리가 계산 연단거리를 상회하고 있는 것으로 측정되어 설계기준을 만족하고 있는 것으로 검토되었다.

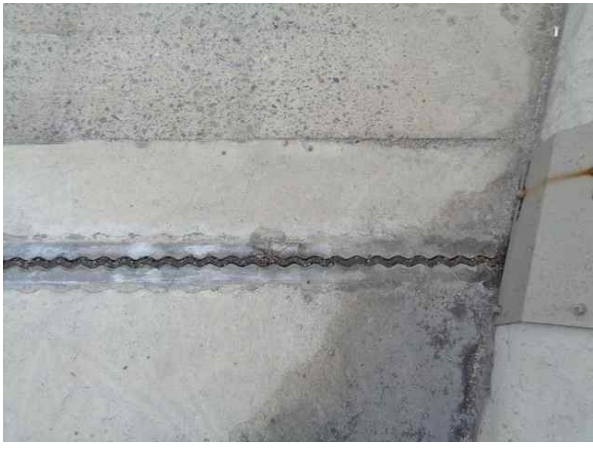
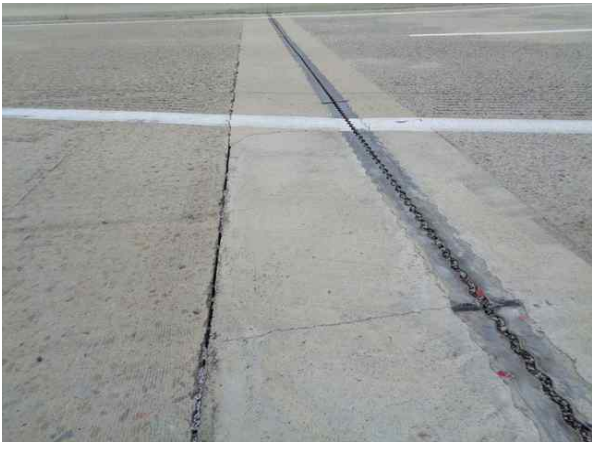
【사진 22.3.36】 신축이음장치 손상현황

- 신축이음 현장조사 결과 후타재 균열, 본체 이물질퇴적이 조사되었다.

| A2 본체 이물질퇴적 | A1 후타재 균열(0.2mm/0.5m) |

- 신축이음에 발생한 후타재 균열은 차량 통행하중 및 충격, 콘크리트 열화 등으로 인한 손상으로 판단되며, 표면처리를 실시하는 유지관리가 필요하다.
- 공용시 본체에서는 차량통행으로 인한 분산먼지, 우수에 의한 갓길측 체수 등에 의한 이물질 퇴적이 조사되었고, 손상의 진전시 본체 부식 등의 손상이 추가 발생할 가능성이 있으므로, 주기적인 정비를 통한 유지관리가 필요하다.

| 구분 | 손상 내용 | 단위 | 물량 | 개소 | 보수방안 | 우선순위 |
|---|---|---|---|---|---|---|
| 신축이음 | 후타재 균열 | m | 3.2 | 22 | 표면처리 | 3순위 |

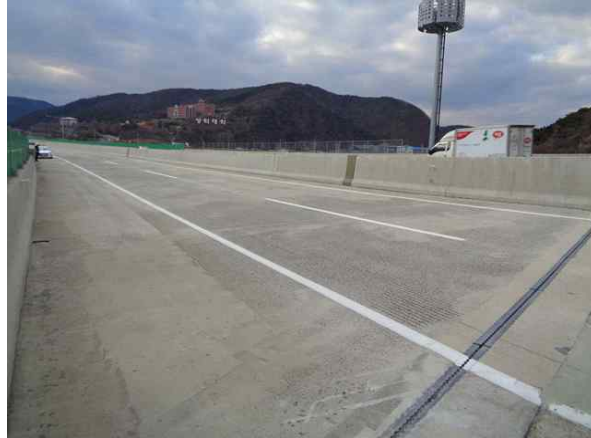
【사진 22.3.39】 교면포장 손상현황

교면포장 상태양호

- 교면포장의 외관조사 결과, 손상이 없는 양호한 상태로 확인되었고, 주기적인 점검을 통한 손상의 발생여부 확인 등의 유지관리가 요구된다.

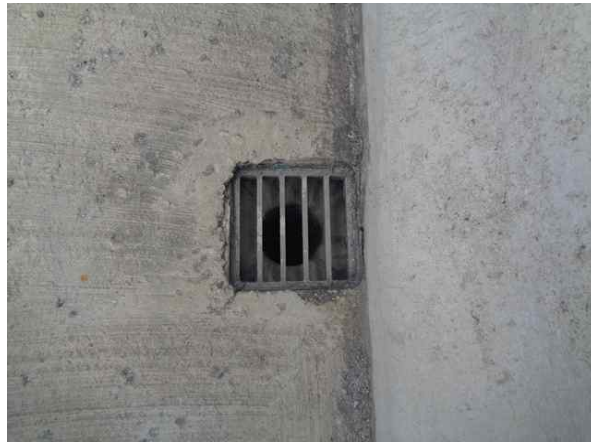
【사진 22.3.41】 배수시설 손상현황

- 배수시설에 대한 현장조사 결과, 손상이 없는 양호한 상태이다.

배수시설 상태 양호

- 배수구는 현재 양호한 상태이며, 공용기간 경과 및 추량통행에 의한 비산물퇴적 등의 원인으로 이물질퇴적, 그로인한 체수, 배수관 부식 등의 손상이 발생할 수 있으므로, 주기적인 정비를 통한 유지관리가 필요하다.

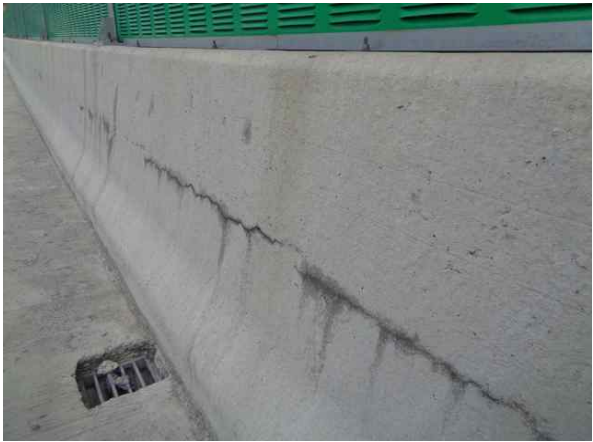
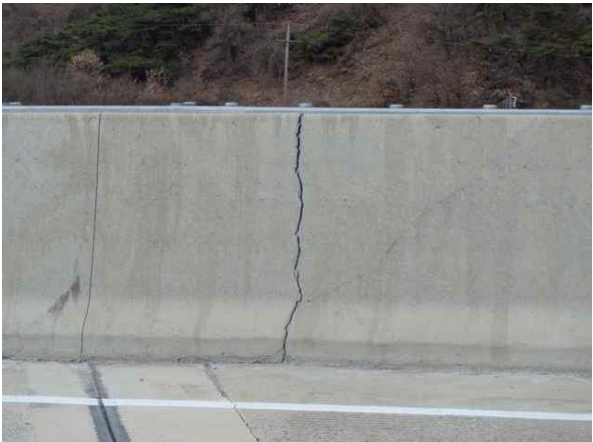
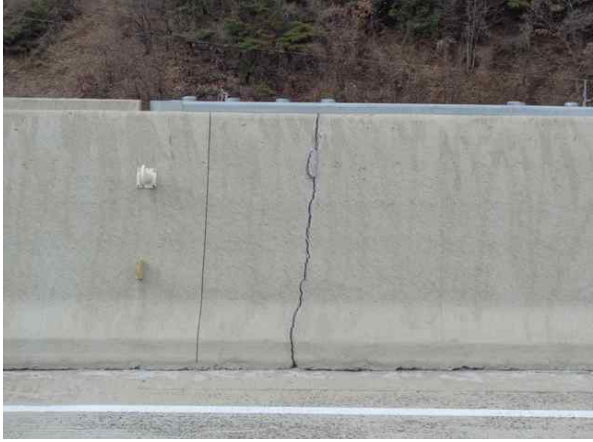
【사진 22.3.43】 방호벽 및 중앙분리대 손상현황

- 방호벽에 대한 현장조사 결과, 폭 0.3mm 이상 균열이 확인되었고, 파손 및 접속부 파손이 확인되었다.

| <p>S1 접속부 단차(1.0m)</p> | <p>S1 중분대 접속부 파손(0.1m×1.0m)</p> |
| <p>S1 중분대 파손(0.1m×1.0m)</p> | <p>—</p> |

- 방호벽에 발생한 균열은 초기 건조수축, 공용기간 증가, 조기 거푸집 탈형 등 복합적 원인에 의한 손상으로 주입보수 등의 조치가 요구된다. 또한 발생한 파손, 접속부 파손의 경우 접속부 침하, 외부 충격 등에 의한 원인으로 추정되며 주기적인 점검을 통한 손상의 진전여부 확인 후 단면보수 등의 적절한 조치가 필요할 것으로 판단된다.

| 구분 | 손상 내용 | 단위 | 물량 | 개소 | 보수방안 | 우선순위 |
|---|---|---|---|---|---|---|
| 방호벽 및<br>중분대 | 균열 (0.3mm이상) | m | 1.5 | 1 | 주입보수 | 2순위 |
