## 23. 화남교

### 23.1 시설물의 개요

본 시설물은 경상북도 영천시 신녕면 화남리(상주영천고속도로 63.768~64.003km)에 위치한 교량으로서 총 연장 235.0m, 폭 24.3m, 왕복 4차로로 시공되어 있다.

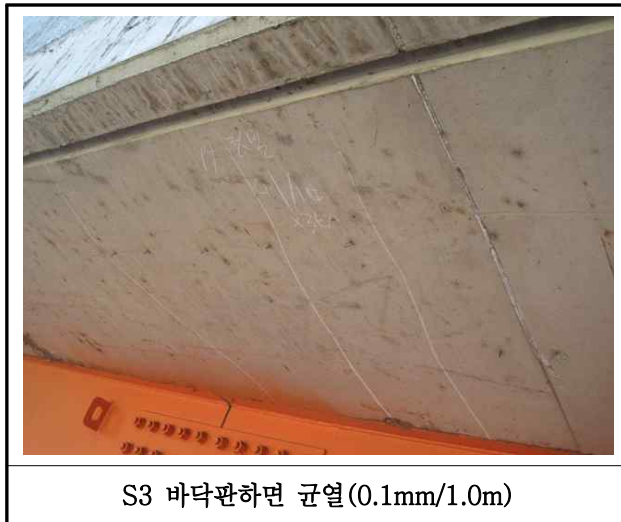
【사진 23.3.3】 바닥판하면 손상현황

- 바닥판 하면의 외관조사 결과, 백태, 폭 0.3mm미만 균열이 발생하였다.

- 바닥판에 발생한 균열은 건조수축, 온도변화, 거푸집 조기탈형 등의 복합적인 원인에 의한 비구조적 소수의 미세균열로서 표면보수를 실시하여 내구성을 확보가 바람직할 것으로 판단된다.
- 바닥판하면의 백태는 외부 우수유입에 의한 손상으로 현재 경미한 상태로 확인되었고, 손상부는 표면처리 등의 조치가 필요하다.

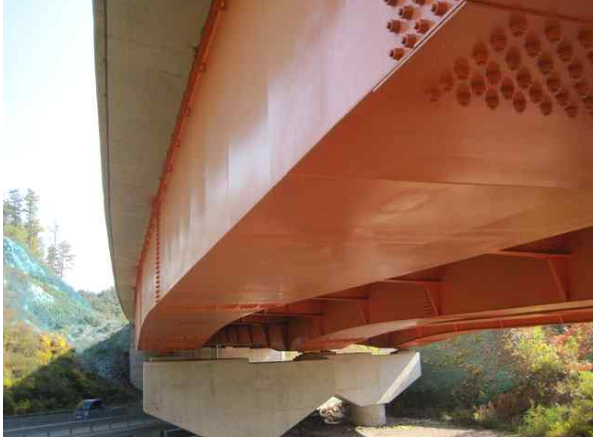
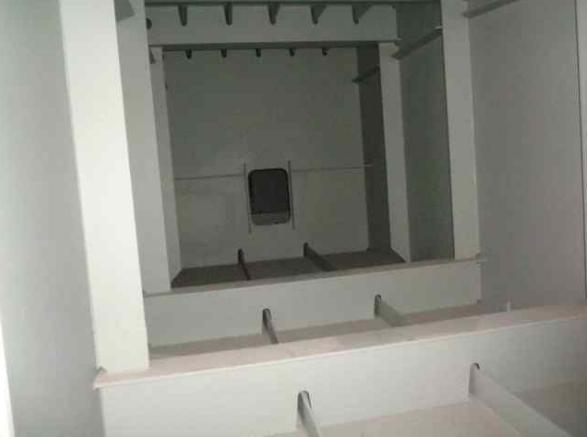
【사진 23.3.5】 거더 손상현황

| <p>거더 상태양호</p> | <p>거더 상태양호</p> |

- 거더 내,외부의 외관조사 결과, 현재 손상이 없는 양호한 상태이며, 주기적인 점검을 통한 손상의 발생여부 확인 등의 유지관리가 요구된다.

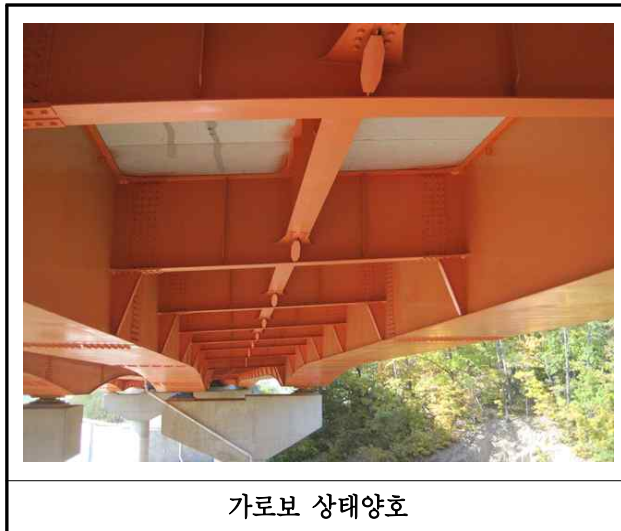
【사진 23.3.7】 가로보 손상현황

가로보 상태양호

- 가로보의 외관조사 결과, 현재 손상이 없는 양호한 상태이며, 주기적인 점검을 통한 손상의 발생여부 확인 등의 유지관리가 요구된다.

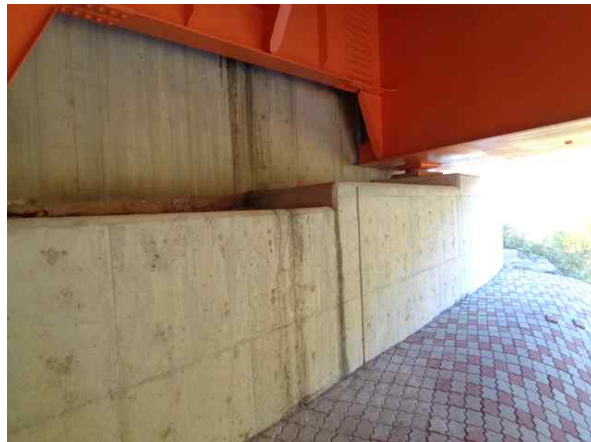
【사진 23.3.9】 교대 손상현황

A1 누수흔적 (1.0m×5.0m)

- 교대에 신축이음을 통한 우수유입으로 인한 누수흔적이 확인되었고, 손상부는 주기적인 점검을 통한 손상의 진전여부 확인 후 진전시 신축이음과 연계한 보수, 표면처리 등의 유지관리가 요구된다.

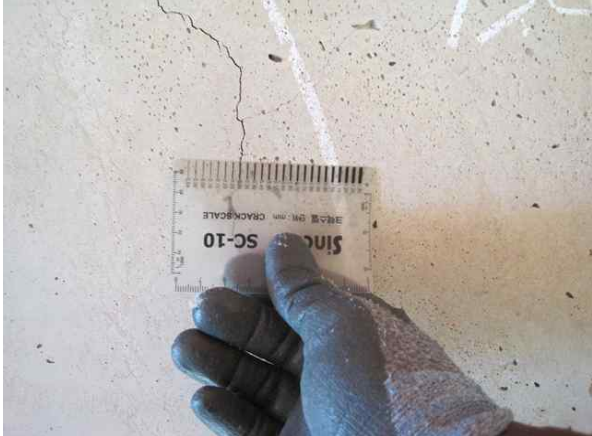
| <p>P1 코핑부 균열(0.3mm/3.0m)</p> | <p>P1 코핑부 균열(0.2mm/0.5m)</p> |

- 교각에 발생한 균열 및 망상균열은 건조수축, 온도변화, 거푸집 조기탈형 등의 복합적인 원인에 의한 비구조적 소수의 균열로서 표면보수, 주입보수를 실시하여 내구성을 확보가 바람직할 것으로 판단된다.
- 교각에 발생한 파손은 시공시 외부 충격에 의한 손상으로 단면보수 등의 조치가 요구된다.

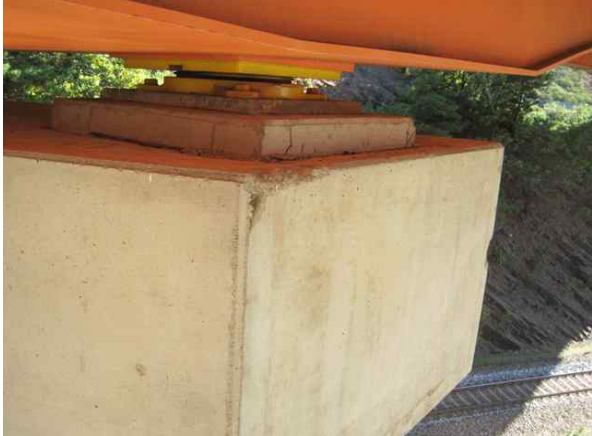
| <p>P1 코핑부 박락(0.3m×0.3m)</p> | <p>P1 코핑부 망상균열(3.0m×2.0m)</p> |

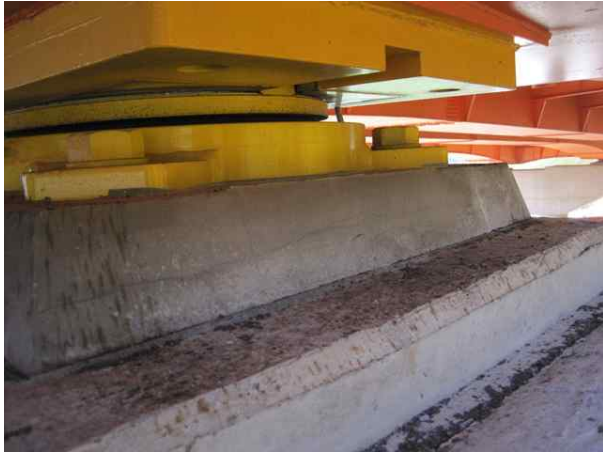
| P2-Sh1 받침콘크리트 균열(0.1mm/0.2m) | P3-Sh2 받침콘크리트 균열(0.1mm/0.2m) |

- 무수축물탈에서 조사된 균열은 국부적으로 발생한 폭 0.1~0.2mm의 미세균열로 현 상태에서 별도의 조치보다는 유지관리 후 손상진전 및 추가 손상 발생 시 일괄 보수하는 것이 바람직 할 것으로 판단된다.

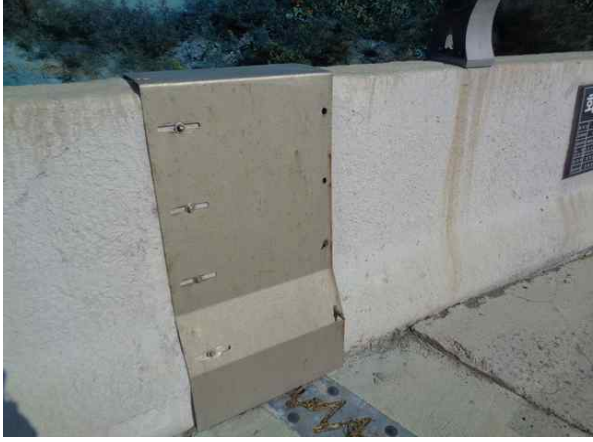
| <p>A2 차수판 앵커탈락(4EA)</p> | <p>-</p> |

- 공용시 본체에서는 차량통행으로 인한 분산면지, 우수에 의한 갯길측 체수 등에 의한 이물질 퇴적이 조사되었고, 손상은 진전시 본체 부식 등의 손상이 추가 발생할 가능성이 있으므로, 주기적인 정비를 통한 유지관리가 필요하다.
- 후타재 이격은 접속부 침하에 의한 손상으로 추정되며, 현재 경미한 상태로 주의관찰을 요하며, 발생한 차수판 앵커 탈락은 공용중 발생한 손상으로 정비 등의 조치가 요구된다.

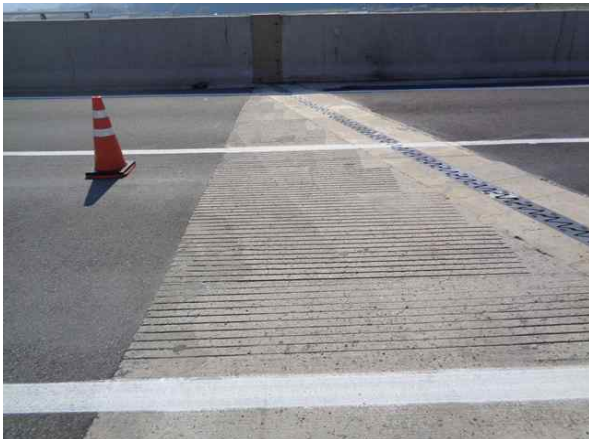
| <p>S1 망상균열 (3.0m×7.0m)</p> | <p>S3 망상균열 (7.0m×50.0m)</p> |

- 교면포장의 망상균열은 건조수축, 온도변화, 거푸집 조기탈형 등의 복합적인 원인에 의한 비 구조적 소수의 균열로서 표면보수를 실시하여 내구성을 확보가 바람직할 것으로 판단된다.

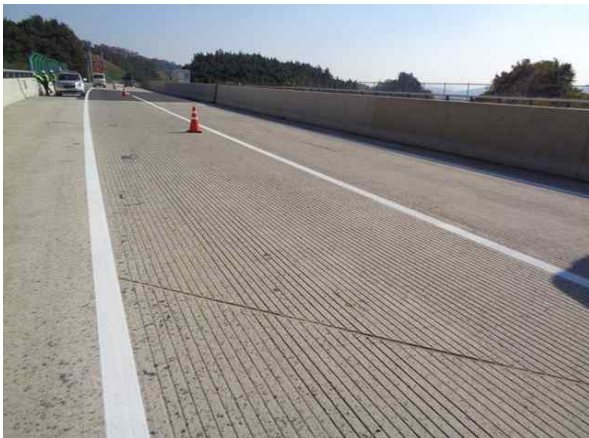
| <p>S4 망상균열 (7.0m×50.0m)</p> | <p>S4 망상균열 (7.0m×50.0m)</p> |

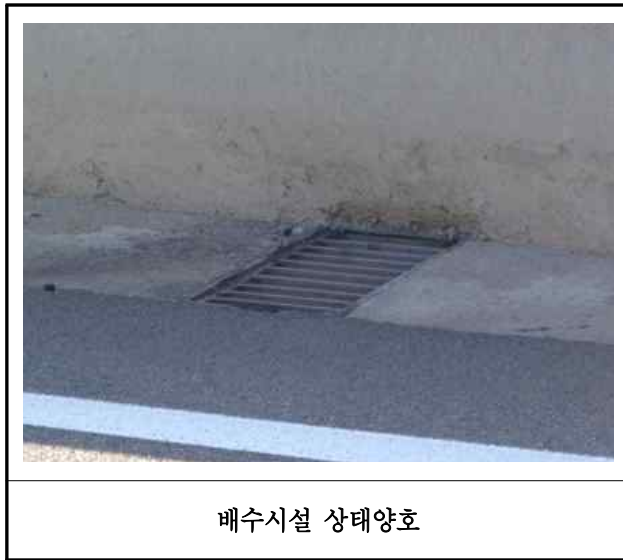
【사진 23.3.22】 배수시설 손상현황

- 배수구는 현재 전반적으로 양호한 상태이며, 주기적인 점검을 통한 손상의 발생 여부 확인 등의 유지관리가 요구된다.

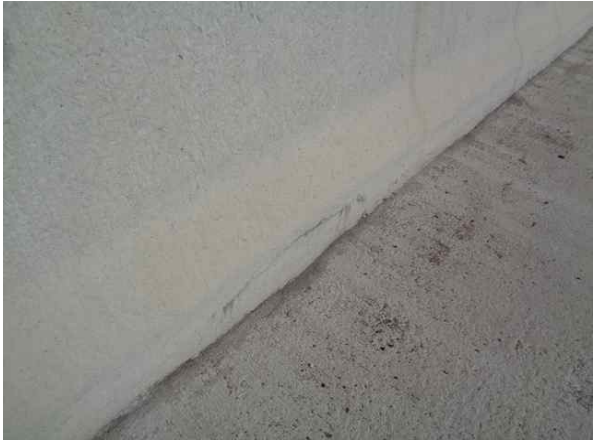
| S1 방호벽 균열(0.2mm/1.0m) | S2 방호벽 균열(0.2mm/1.0m) |

- 방호벽에 발생한 균열 및 균열부 백태는 초기 건조수축, 공용기간 증가, 우수유입 등에 의한 손상으로 내구성확보를 위한 표면보수를 실시하여야 할 것으로 판단된다.

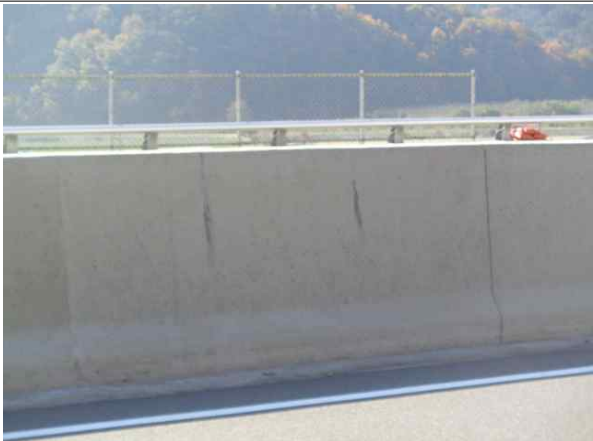
| S2 중분대 균열(0.2mm/1.0m) | S3 방호벽 균열(0.2mm/1.0m) |

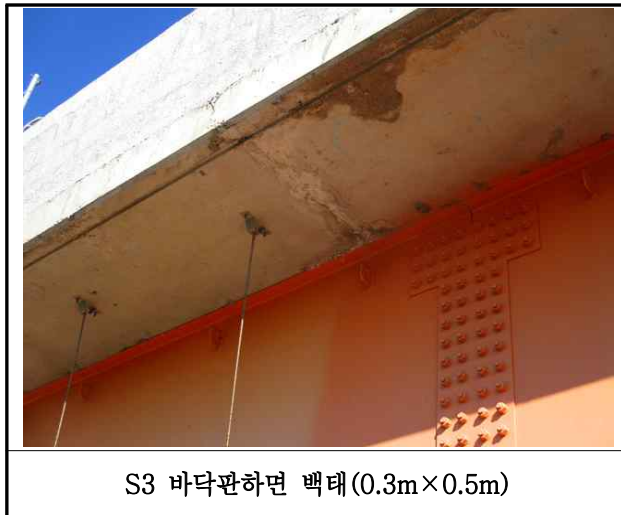
【사진 23.3.26】 바닥판하면 손상현황

- 바닥판하면의 발생된 백태는 외부 우수유입에 의한 손상으로 부재의 내구성 확보 차원의 표면처리 등의 조치가 요구된다.

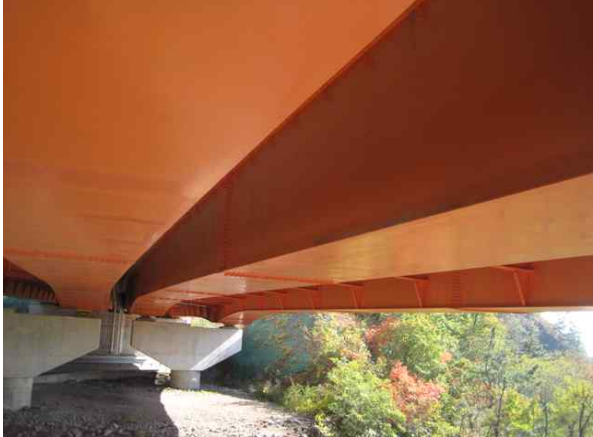
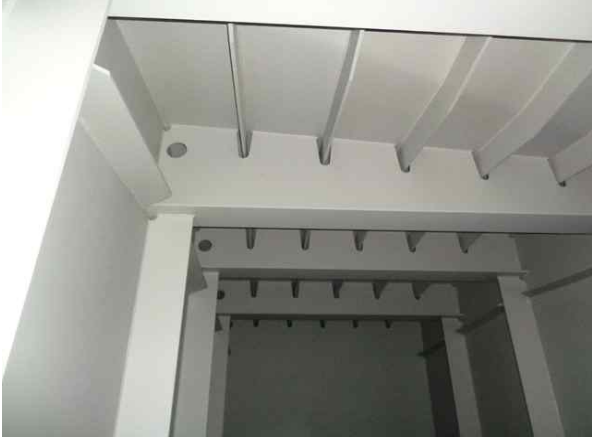
【사진 23.3.28】 거더 손상현황

| <p>거더 상태양호</p> | <p>거더 상태양호</p> |

- 거더 내,외부의 외관조사 결과, 현재 손상이 없는 양호한 상태이며, 주기적인 점검을 통한 손상의 발생여부 확인 등의 유지관리가 요구된다.

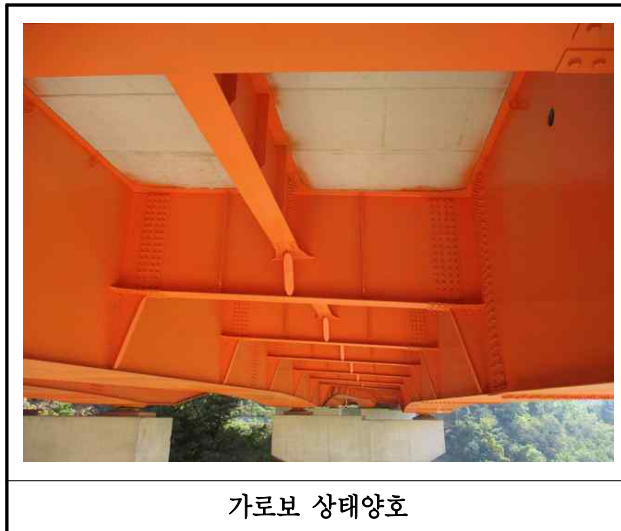
【사진 23.3.30】 가로보 손상현황

가로보 상태양호

- 가로보는 현재 손상이 없는 양호한 상태이며, 주기적인 점검을 통한 손상의 신규 발생 여부 확인 등의 유지관리가 요구된다.

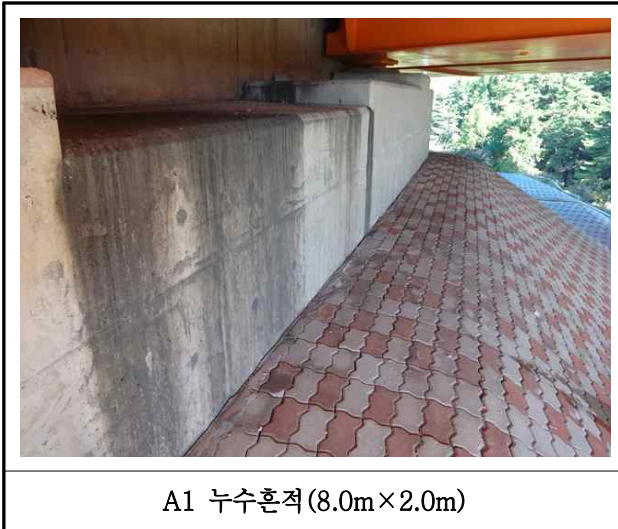
【사진 23.3.32】 교대 손상현황

- 교대 A1, A2에 대한 외관조사 결과, A1에 누수흔적 등의 손상이 발생한 것으로 조사되었다.

- 교대에 신축이음을 통한 우수유입으로 인한 누수흔적이 확인되었고, 손상부는 주기적인 점검을 통한 손상의 진전여부 확인 후 진전시 신축이음과 연계한 보수, 표면처리 등의 유지관리가 요구된다.

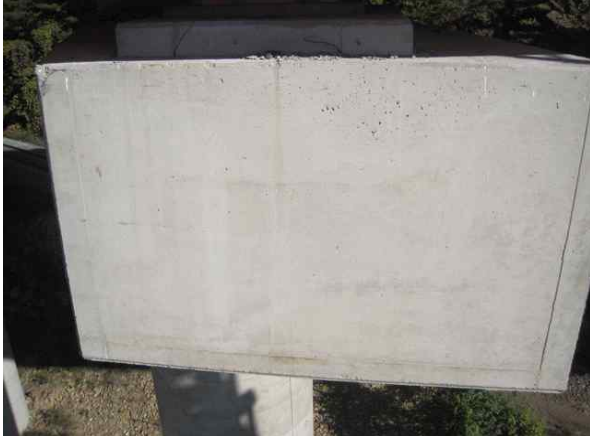
| P1 코핑부 망상균열(2.0m×2.0m) | P1 코핑부 박리(1.0m×1.0m) |

- 교각에 발생한 균열 및 망상균열은 건조수축, 온도변화, 거푸집 조기탈형 등의 복합적인 원인에 의한 비구조적 소수의 균열로서 표면보수, 주입보수를 실시하여 내구성을 확보가 바람직할 것으로 판단된다.
- 교각에 발생한 파손은 시공시 외부 충격에 의한 손상으로 단면보수 등의 조치가 요구된다.

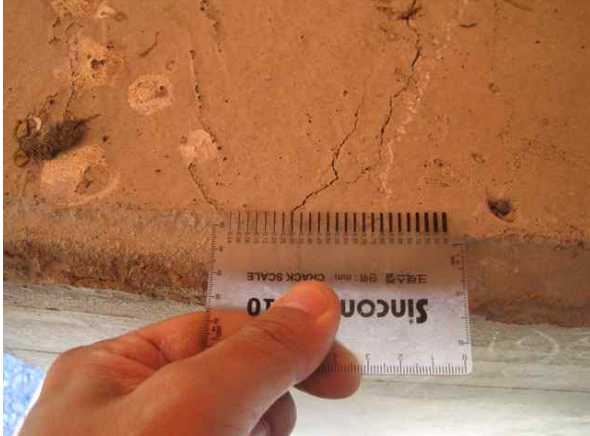
| P2 코핑부 균열(0.3mm/1.0m) | P3 코핑부 균열(0.2mm/0.5m) |

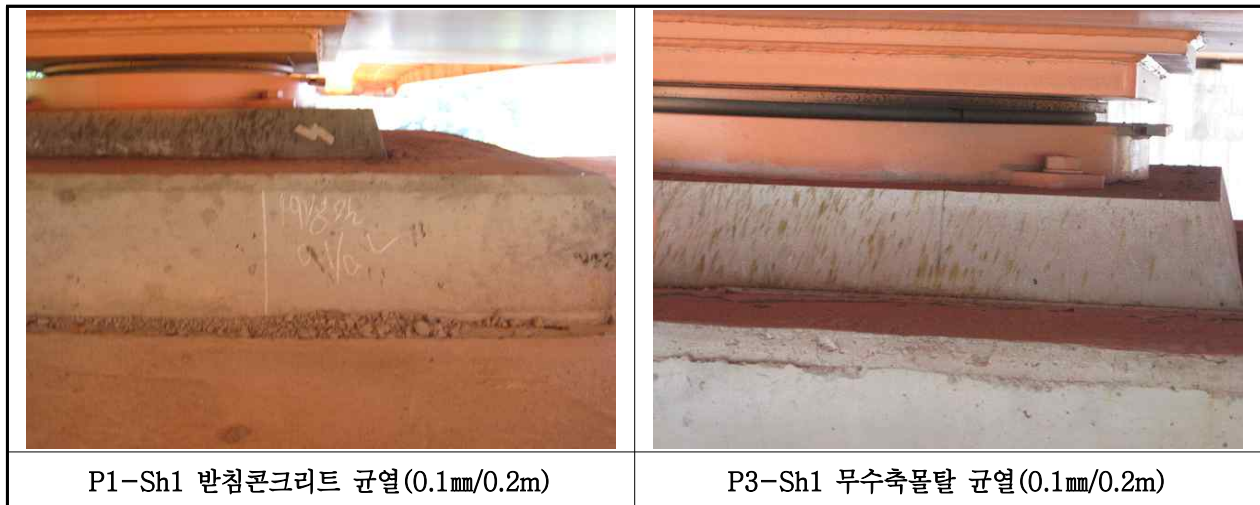
【사진 23.3.36】 교량받침 손상현황

- 현장조사 결과, 무수축물탈 및 반침콘크리트에 폭 0.3mm미만 균열이 국부적으로 조사되었다.

- 무수축물탈 및 받침콘크리트에서 조사된 균열은 국부적으로 발생한 폭 0.1~0.2mm의 미세균열로 현 상태에서 별도의 조치보다는 유지관리 후 손상진전 및 추가 손상 발생 시 일괄 보수하는 것이 바람직 할 것으로 판단된다.

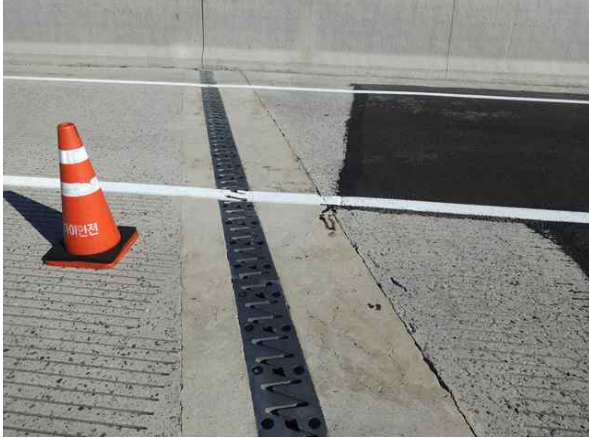
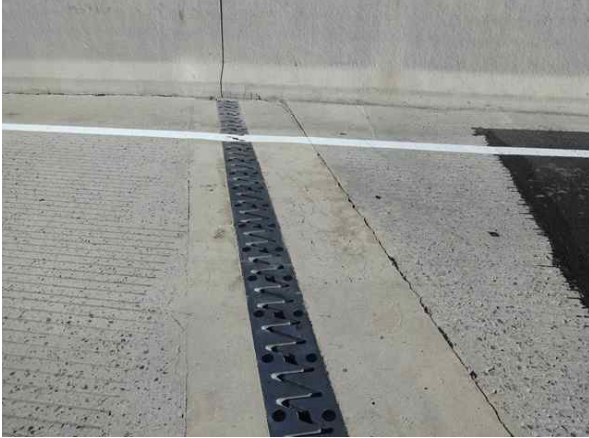
| <p>A1 망상균열 (0.5m×3.0m)</p> | <p>A1 망상균열 (0.5m×3.0m)</p> |

- 신축이음에 발생한 후타재 망상균열 및 들뜸은 차량 통행하중 및 충격, 콘크리트 열화 등으로 인한 손상으로 판단되며, 표면처리, 단면보수를 실시하는 유지관리가 필요하다.
- 공용시 본체에서는 차량통행으로 인한 분산먼지, 우수에 의한 갓길측 체수 등에 의한 이물질 퇴적, 본체 부식 등의 손상이 추가 발생할 가능성이 있으므로, 주기적인 정비를 통한 유지관리가 필요하다.

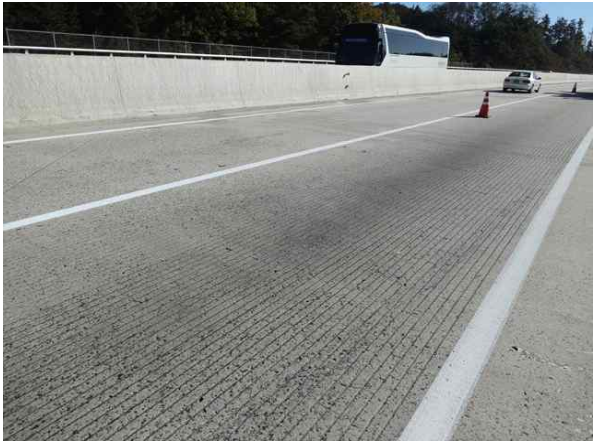
| <p>S1 망상균열 (8.0m×50.0m)</p> | <p>S2 망상균열 (8.0m×50.0m)</p> |

- 교면포장에 발생한 망상균열은 건조수축, 온도변화, 거푸집 조기탈형 등의 복합적인 원인에 의한 비구조적 소수의 미세균열로서 표면보수를 실시하여 내구성을 확보가 바람직할 것으로 판단된다.
- 교면포장의 본선은 양호한 상태이나, 접속부 갓길측에 접속도로 파손이 조사되었고 손상부는 접속부 침하 등의 원인으로 추정되며 주기적인 점검을 통한 손상의 진전여후 확인 후 적절한 조치가 필요할 것으로 판단된다.

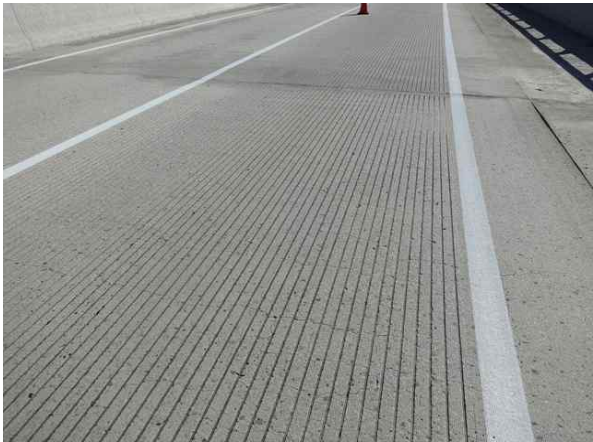
| <p>S3 망상균열 (8.0m×50.0m)</p> | <p>S4 접속부 파손 (0.5m×10.0m)</p> |

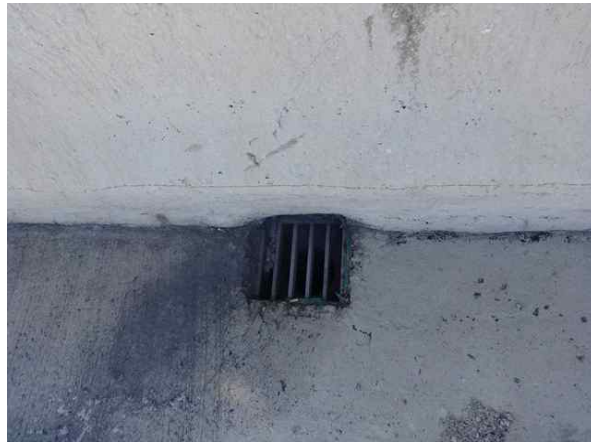
【사진 23.3.45】 배수시설 손상현황

배수시설 상태 양호

- 배수구는 현재 양호한 상태이며, 공용기간 경과 및 추량통행에 의한 비산물퇴적 등의 원인으로 이물질퇴적, 그로인한 체수, 배수관 부식 등의 손상이 발생할 수 있으므로, 주기적인 정비를 통한 유지관리가 필요하다.
