## 24. 가천교

### 24.1 시설물의 개요

본 시설물은 경상북도 영천시 신녕면 가천리(상주영천고속도로 65.448~65.763km)에 위치한 교량으로서 총 연장 315.0m, 폭 24.4m, 왕복 4차로로 시공되어 있다.

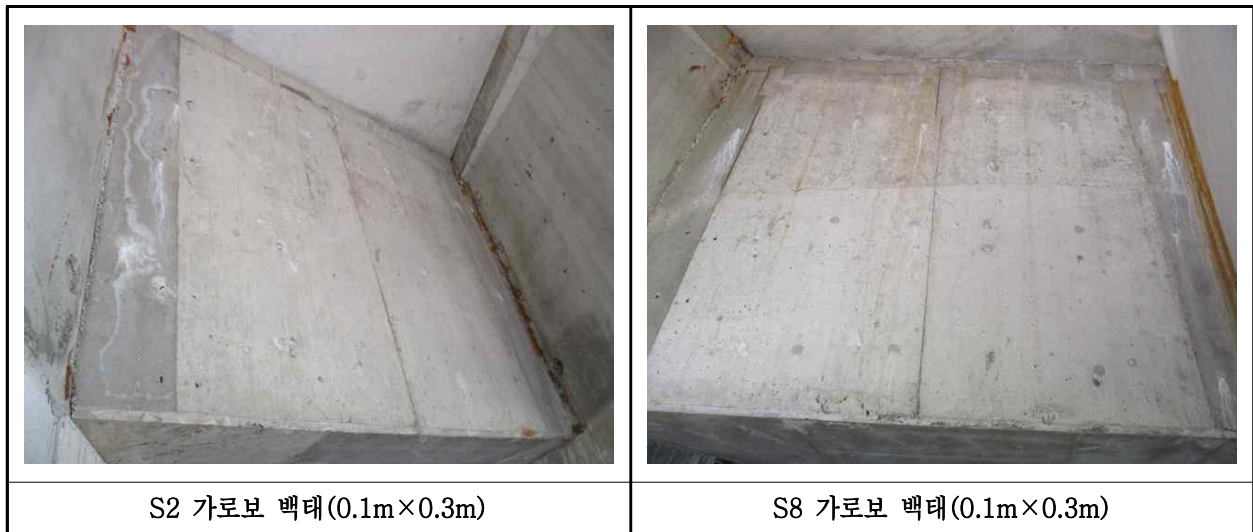
【사진 24.3.7】 가로보 손상현황

- 가로보 전구간에 국부적으로 발생된 백태의 경우 콘크리트 양생중 발생된 손상으로 추정되며, 손상의 진전 방지 및 구조물의 내구성 증진을 위한 표면처리 등의 조치를 취하는 것이 바람직 할 것으로 판단된다.

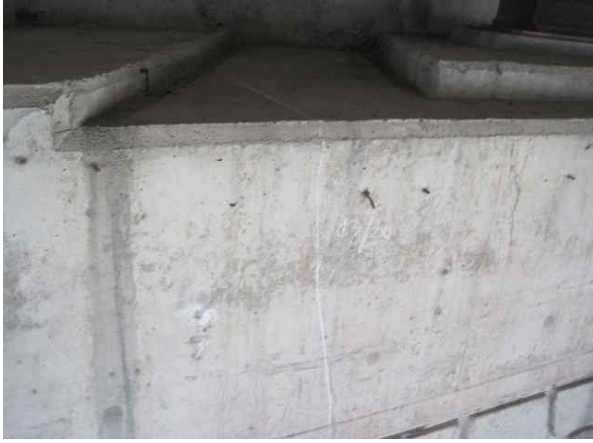
- 교대 A1, A2에 대한 외관조사 결과, 균열(0.3mm내·외), 균열부백태, 백태, 누수흔적, 법면 보호블럭 침하가 발생된 것으로 조사되었다.

| A1 벽체 균열 (0.3mm/2.0m) | A1 벽체 균열부백태 (0.3m×2.0m) |

- 교대 벽체에 발생한 균열(0.3mm내·외)의 경우 건조수축 및 온도변화 등에 의한 손상으로 판단되며, 손상의 진전 방지 및 구조물의 내구성 증진을 위한 표면처리, 주입보수 등의 조치가 요망된다. 또한 일부구간 발생한 균열부백태 및 백태, 누수흔적의 경우 균열부 우수유입, 신축이음 하부로부터 유입된 우수 등에 의한 손상으로 손상의 진전 방지를 위한 표면처리 등의 조치가 필요하다.
- 교대 A1 법면에 발생한 보호블럭 침하의 경우 법면 다짐부족에 의한 손상으로 추정되며, 현 상황에서 보수보다는 주기적인 점검을 통한 주의관찰 후 손상의 진전 시 적절한 조치를 취하는 것이 바람직 할 것으로 판단된다.

| 구분 | 손상 내용 | 단위 | 물량 | 개소 | 보수방안 | 우선순위 |
|---|---|---|---|---|---|---|
| | 균열(0.3mm이상) | m | 3.50 | 2 | 주입보수 | 하자 |

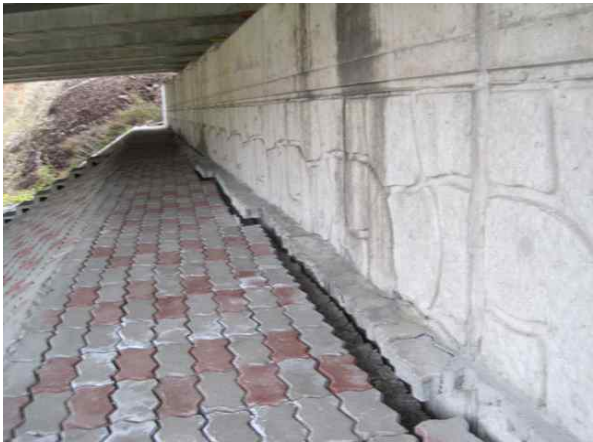
| A1 법면 보호블럭 침하(L=15.0m) | A2 벽체 균열 (0.3mm/1.5m) |

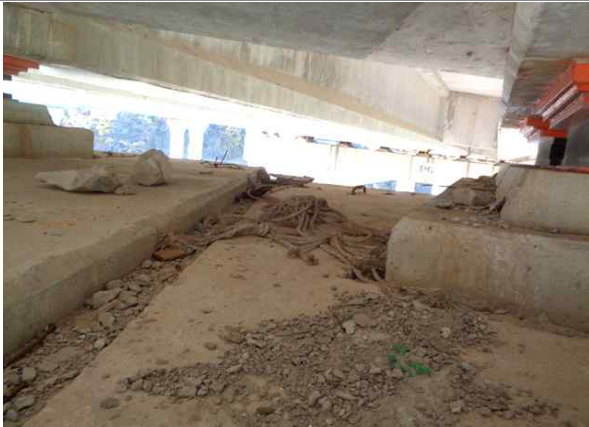
| P3 코핑부 폐자재 적치(8.0m×1.0m) | P7 코핑부 균열(0.3mm/5.0m) |

- 교각의 코핑부에 발생된 균열 및 망상균열의 경우 건조수축, 온도변화, 콘크리트의 재료특성 등에 의한 손상으로 추정된다. 발생된 손상부의 경우 손상의 진전 방지 및 구조물의 내구성 저하 방지를 위한 표면처리, 주입보수 등의 조치가 요망된다.
- 전구간 코핑부에 발생된 폐자재 적치의 경우 구조물의 원활한 유지관리를 위한 청소 등의 정비가 필요할 것으로 판단된다.

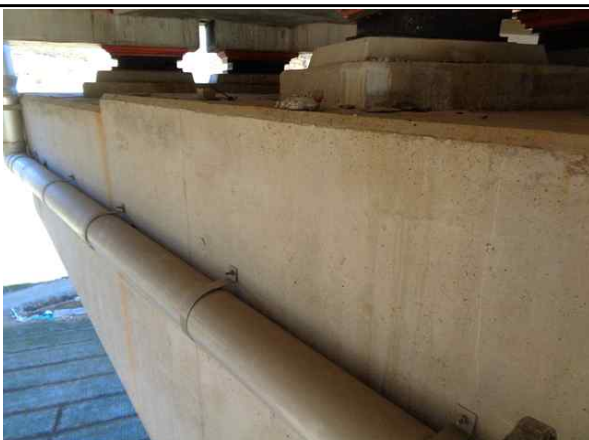
| P7 코핑부 망상균열(25.0m×1.0m) | P8 코핑부 망상균열(1.0m×1.5m) |

| 구분 | 손상 내용 | 단위 | 물량 | 개소 | 보수방안 | 우선순위 |
|---|---|---|---|---|---|---|
| | 망상균열 | m <sup>2</sup> | 56.75 | 4 | 표면처리 | 하자 |

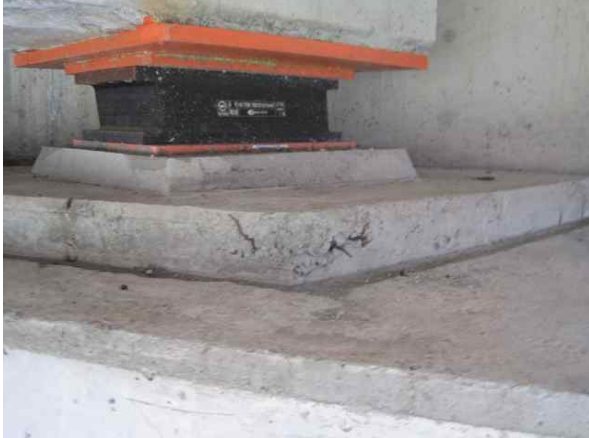
| A1-Sh2 받침콘크리트 재료분리(0.3m×0.2m) | A1-Sh5 스토퍼 간섭 |

- 교량받침의 무수축물탈 및 받침콘크리트에 발생한 균열의 경우 건조수축 및 온도변화에 의한 손상으로 판단되며, 교량받침의 거동에 영향을 미칠만한 손상은 아니나, 손상의 진전 방지를 위한 표면처리 등의 조치를 취하는 것이 바람직 할 것으로 판단된다.
- 교량받침의 일부구간 발생한 받침콘크리트 박리 및 재료분리의 경우 시공중 외부충격, 시공 초기 다짐부족 등에 의한 손상으로 판단되며, 손상의 진전 방지를 위한 단면보수 등의 조치가 요망된다.
- 금회 점검시 조사된 스토퍼 간섭의 경우 교량받침의 횡방향 거동에 의한 손상으로 판단되며, 현재 스토퍼 파손 및 주변부재 손상은 발생되지 않은 상태이다. 기 발생한 손상부의 경우 주

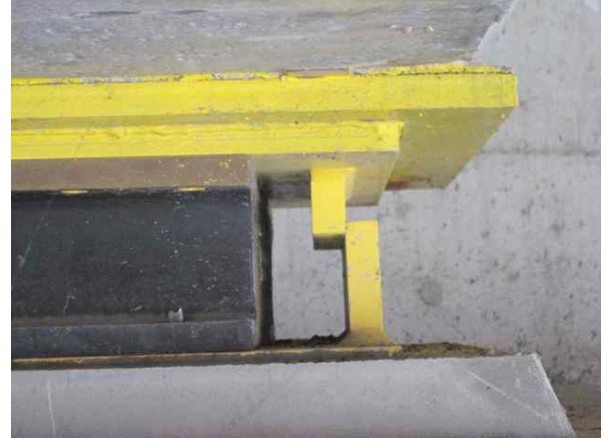
기적인 점검을 통한 주의관찰 후 손상의 진전 및 주변부재 손상 발생시 프리셋팅 등의 조치를 취하는 것이 바람직 할 것으로 판단된다.

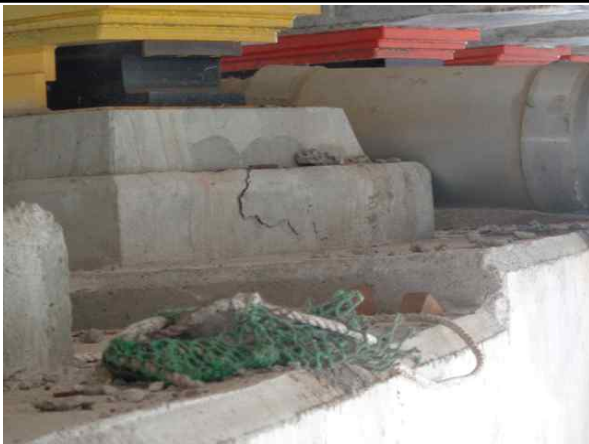
| P7-Sh5 받침콘크리트 박리(0.5m×0.3m) | P8-Sh3 받침콘크리트 균열(0.1mm/0.3m) |

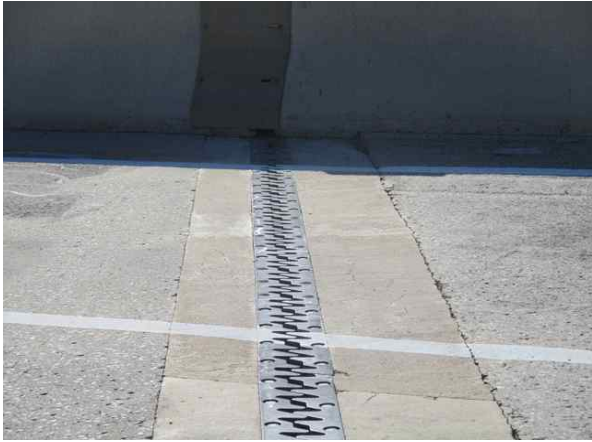
| A1 후타재 망상균열(0.5m×1.0m) | P6 후타재 파손(0.1m×0.2m) |

- 신축이음에 발생한 후타재 균열 및 망상균열은 차량 통행하중 및 충격, 콘크리트 열화, 건조 수축 및 온도변화 등으로 인한 손상으로 판단되며, 손상의 진전 방지를 위한 표면처리 등의 조치를 취하는 것이 바람직 할 것으로 판단된다.
- 신축이음에 발생한 후타재 박락 및 파손의 경우 공용기간 증가, 차량 통행하중 및 충격, 콘크리트 열화 등에 의한 손상으로 판단되며, 손상의 진전 방지를 위한 단면보수가 필요할 것으로 판단된다. 또한 신축이음 P6에 발생된 차수판 앵커 탈락의 경우 원활한 유지관리를 위해 앵커 재설치 등의 조치가 요망된다.

| 구분 | 손상 내용 | 단위 | 물량 | 개소 | 보수방안 | 우선순위 |
|---|---|---|---|---|---|---|
| | 후타재 망상균열 | m <sup>2</sup> | 0.80 | 2 | 표면처리 | 3순위 |

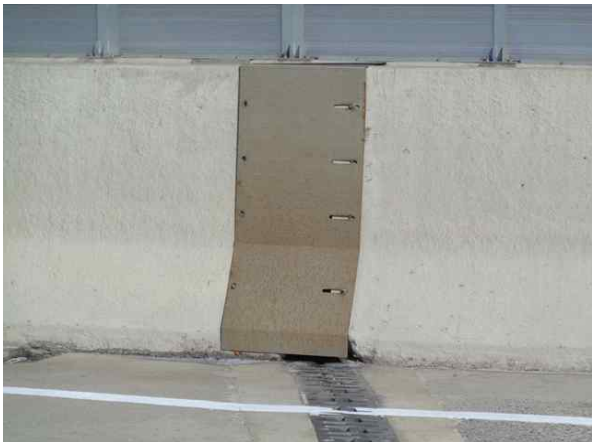
| P6 차수판 앵커 탈락 | A2 후타재 균열(0.1mm/0.5m) |

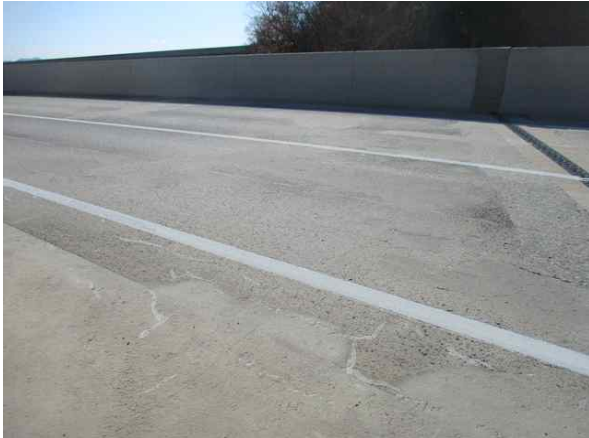
| S1 교면포장 망상균열 (2.0m×20.0m) | S2 교면포장 망상균열 (2.0m×5.0m) |

- 교면포장에 발생된 포장 균열 및 망상균열의 경우 건조수축, 우수유입, 중차량 반복통행, 공용기간 증가 등의 복합적인 원인으로 인한 손상으로 판단되며, 손상의 진전 방지 및 차량의 주행성 확보를 위한 실링보수, 표면처리 등의 조치가 요망된다.

| 구분 | 손상 내용 | 단위 | 물량 | 개소 | 보수방안 | 우선순위 |
|---|---|---|---|---|---|---|
| | 망상균열 | m <sup>2</sup> | 60.00 | 3 | 표면처리 | 하자 |

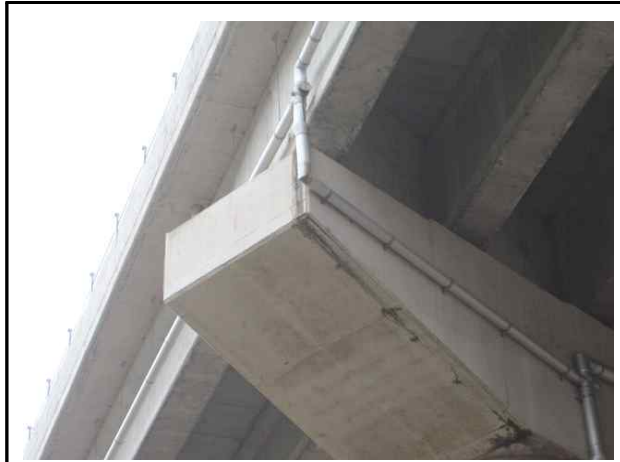
S2 배수시설 배수관 누수

- 금회 점검시 조사된 배수관 누수의 경우 이음부에서 발생한 손상으로 현재 배수관 누수로 인한 코핑부 누수흔적이 발생한 상태이다. 기 발생한 손상부의 경우 이음부 재설치 등의 조치가 필요할 것으로 판단된다.
- 배수구의 경우 막힘, 이물질 퇴적 등의 손상이 없는 양호한 상태로 조사되었으며, 추후 주기적인 점검을 통한 유지관리 및 정비를 실시하여 현재 상태를 유지하는 것이 바람직 할 것으로 판단된다.

| 구분 | 손상 내용 | 단위 | 물량 | 개소 | 보수방안 | 우선순위 |
|---|---|---|---|---|---|---|
| 배수시설 | 배수관 누수 | EA | 1.00 | 1 | 이음부 재설치 | 2순위 |

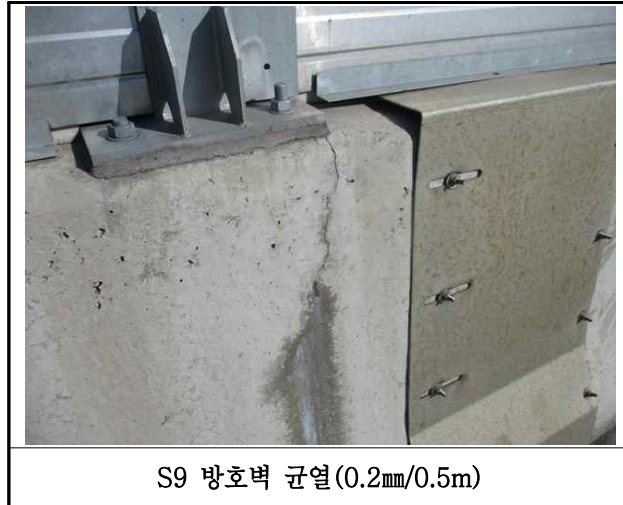
【사진 24.3.24】 방호벽 및 중앙분리대 손상현황

- 방호벽에 대한 현장조사 결과, 전반적으로 양호하나 일부구간 균열(0.3mm미만)이 발생된 것으로 조사되었다.

- 방호벽에 발생한 균열의 방음벽 설치를 위한 앵커볼트 삽입부에서 발생되었으며, 이는 앵커볼트 삽입에 의한 응력발생에 의한 손상으로 판단된다. 기 발생한 손상부의 경우 손상 정도가 경미하며 구조물의 내구성 저하에 영향을 미칠만한 손상은 아니므로 현재 단계에서 보수보다는 주기적인 점검을 통한 주의관찰 후 추가 손상 발생시 일괄 보수처리 하는 것이 바람직 할 것으로 판단된다.

| 구분 | 손상 내용 | 단위 | 물량 | 개소 | 보수방안 | 우선순위 |
|---|---|---|---|---|---|---|
| 방호벽 및 중분대 | 균열(0.3mm미만) | m | 0.50 | 1 | 유지관리 | 4순위 |
