## 27. 중등교

## 27. 중들교

본 시설물은 경상북도 영천시 화산면 화산리(상주영천고속도로 71.752~71.842km)에 위치한 교량으로서 총 연장 105.0m, 폭 24.4m, 왕복 4차로로 시공되어 있다.

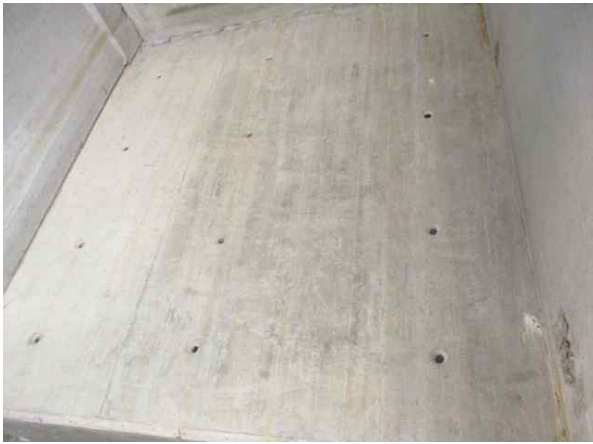
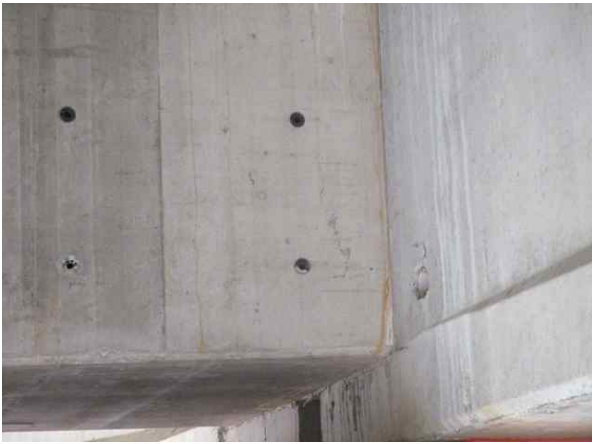
【사진 27.3.7】 가로보 손상현황

- 가로보에 대한 현장조사 결과, 일부구간 망상균열, 박리가 발생된 것으로 조사되었다.

| <p>S2 가로보 망상균열(2.0m×2.0m)</p> | <p>S2 가로보 박리(0.2m×0.3m)</p> |

- 금회 점검 결과, 가로보 일부구간 발생한 망상균열의 경우 건조수축, 온도변화 등에 의한 손상으로 판단된다. 기 발생한 손상부의 경우 손상의 진전 방지를 위한 표면처리 등의 조치가 요망된다.
- S2경간 가로보에 발생한 박리의 경우 현장타설시 시공미흡 등에 의한 손상으로 추정되며, 손상의 진전 방지 및 구조물의 내구성 증진을 위한 단면보수 등의 조치가 요망된다.

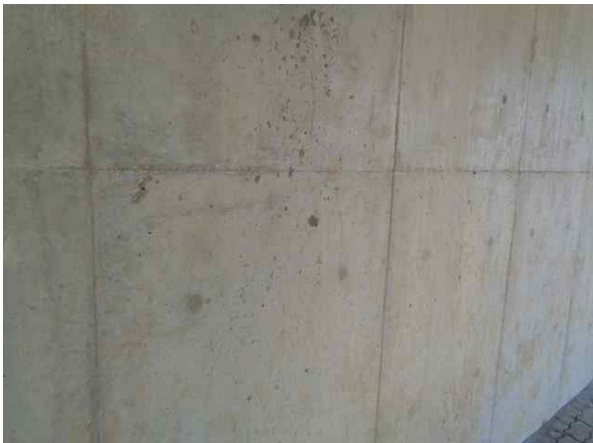
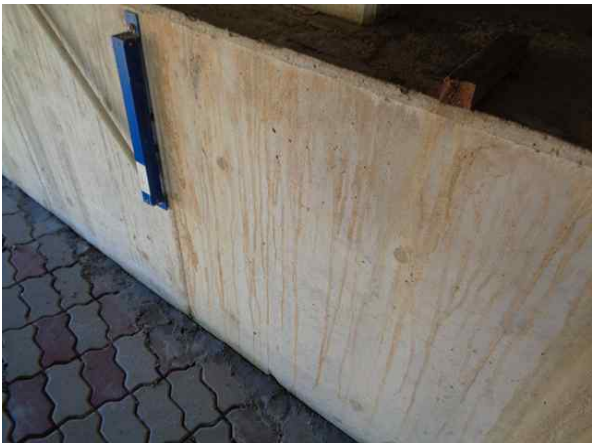
【사진 27.3.9】 교대 손상현황

- 교대 A1, A2에 대한 외관조사 결과, 균열(0.3mm미만)이 국부적으로 발생된 것으로 조사되었다.

| A1 벽체 균열 (0.2mm/1.0m) | A2 벽체 균열 (0.1mm/1.5m) |

- 교대 A1 및 A2측 벽체에 발생된 균열의 경우 대부분 폭 0.3mm미만의 미세균열로 건조수축, 온도변화, 콘크리트의 재료특성 등에 의한 손상으로 추정된다. 발생된 손상부의 경우 구조물의 안전성에 영향을 미칠만한 수준은 아니나, 손상의 진전 방지를 위한 표면처리 등의 조치가 요망된다.

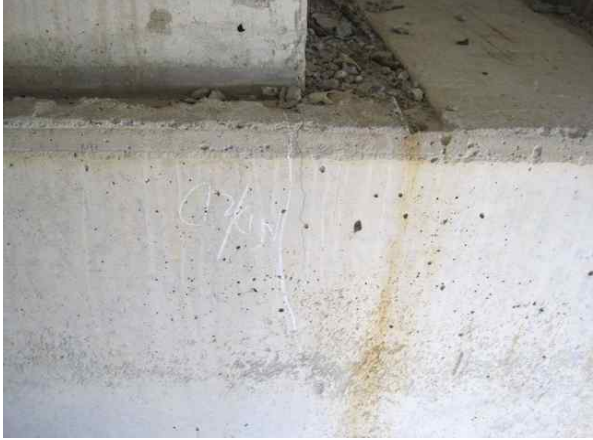
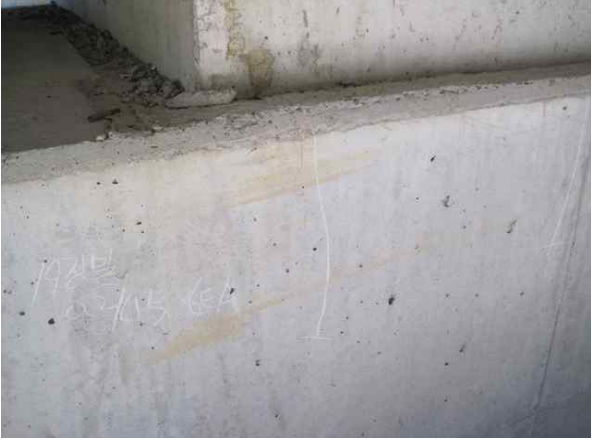
【사진 27.3.11】 교각 손상현황

- 교각에 대한 현장조사 결과, 균열(0.3mm미만)이 발생된 것으로 조사되었다.

| P1 코핑부 균열(0.2mm/0.5m) | P2 코핑부 균열(0.2mm/0.5m) |

- 교각의 코핑부에 발생된 균열의 경우 대부분 폭 0.3mm미만의 미세균열로 건조수축, 온도변화, 콘크리트의 재료특성 등에 의한 손상으로 추정된다. 발생된 손상부의 경우 구조물의 안전성에 영향을 미칠만한 수준은 아니나, 손상의 진전 방지를 위한 표면처리 등의 조치가 요망된다.

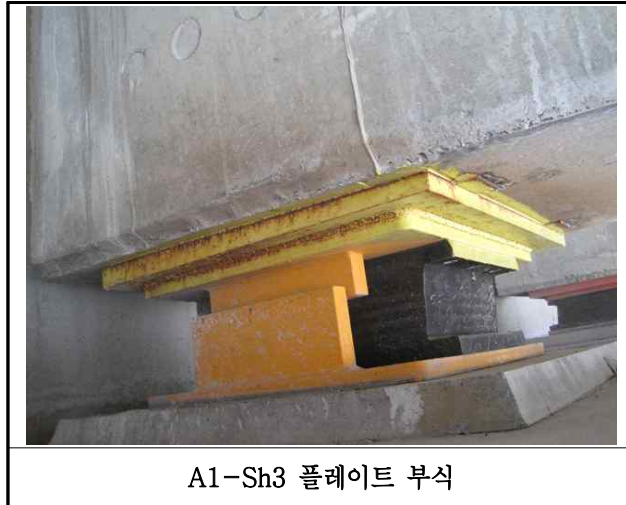
【사진 27.3.13】 교량받침 손상현황

- 현장조사 결과, 전반적으로 양호하나 일부구간 플레이트 부식이 조사되었다.

A1-Sh3 플레이트 부식

- 금회 점검시 조사된 플레이트 부식의 경우 공용기간 증가, 습기흡착 등에 의한 손상으로 판단되며, 교량받침의 거동에 영향을 미칠만한 손상은 아니나 손상의 진전 방지를 위한 재도장 등의 조치를 취하는 것이 바람직 할 것으로 판단된다.

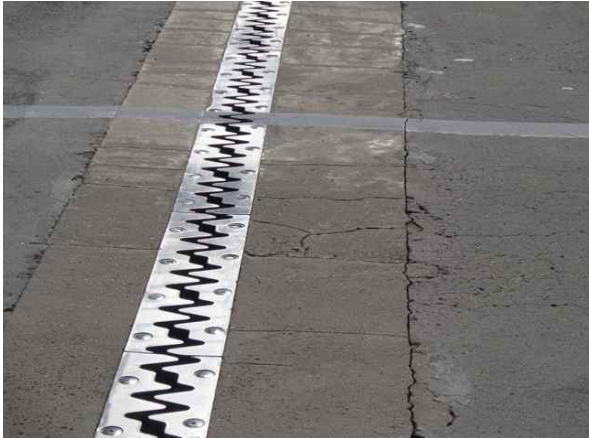
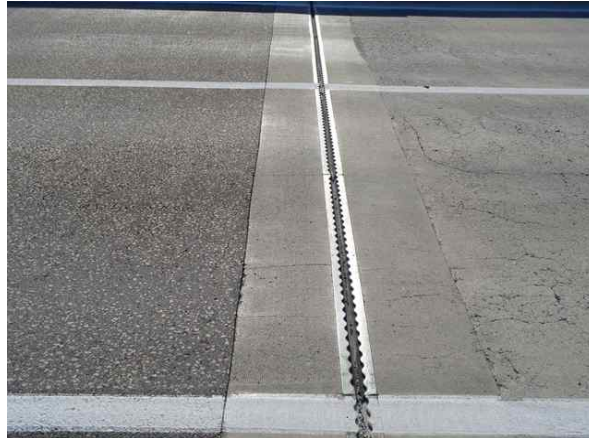
【사진 27.3.17】 신축이음장치 손상현황

- 신축이음 현장조사 결과 후타재 균열, 후타재 들뜸, 본체 이물질 퇴적이 발생된 것으로 조사되었다.

| A1 후타재 들뜸 (0.5m×0.5m) | A1 후타재 균열 (0.2mm/0.5m) |

- 신축이음에 발생한 후타재 균열은 차량 통행하중 및 충격, 콘크리트 열화 등으로 인한 손상으로 판단되며, 표면처리를 실시하는 유지관리가 필요할 것으로 판단된다.
- 신축이음에 발생한 후타재 들뜸의 경우 공용기간 증가, 차량 통행하중 및 충격, 콘크리트 열화 등에 의한 손상으로 판단되며, 손상의 진전 방지를 위한 단면보수가 필요할 것으로 판단된다.
- 신축이음장치 본체에 발생된 이물질 퇴적의 경우 차량통행으로 인한 분산먼지, 공용기간 증가 등에 의한 손상으로 신축이음의 원활한 거동을 위한 청소 등의 정비가 필요할 것으로 판단된다.

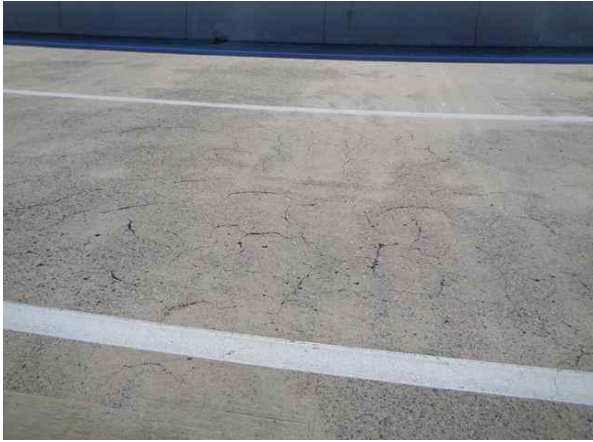
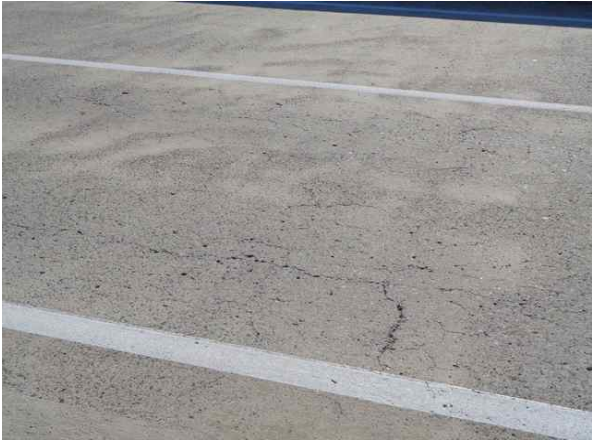
【사진 27.3.20】 교면포장 손상현황

- 현장조사 결과 전구간에 국부적으로 망상균열이 발생된 것으로 조사되었다.

| <p>S1 망상균열 (6.0m×35.0m)</p> | <p>S2 망상균열 (6.0m×35.0m)</p> |

- 교면포장에 발생한 망상균열의 경우 건조수축, 우수유입, 중차량 반복통행, 공용기간 증가 등의 복합적인 원인으로 인한 손상으로 판단되며, 손상의 진전 방지 및 차량의 주행성 확보를 위한 표면처리 등의 조치가 요망된다.

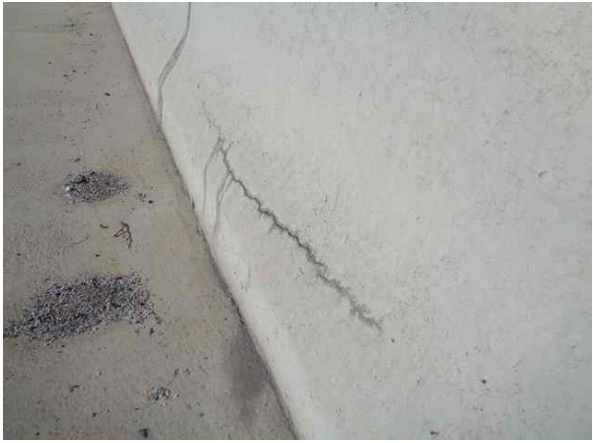
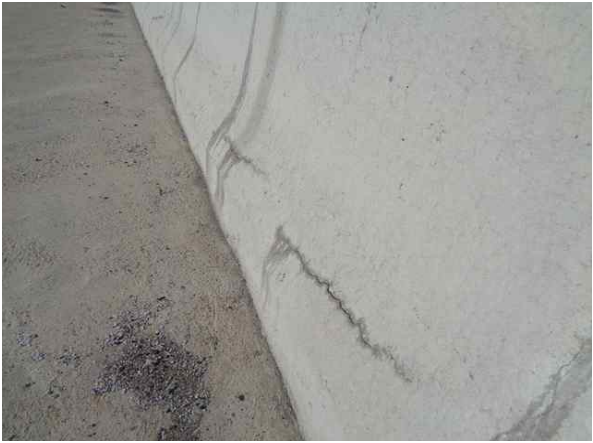
【사진 27.3.24】 방호벽 및 중앙분리대 손상현황

- 방호벽에 대한 현장조사 결과, 일부구간 균열(0.3mm이상)이 발생한 것으로 조사되었다.

| S1 방호벽 균열(0.3mm/1.0m) | S3 방호벽 균열(0.3mm/1.0m) |

- 방호벽에 발생한 균열의 경우 건조수축 및 온도변화 등의 복합적인 원인에 의한 손상으로 추정된다. 손상부의 경우 균열 폭이 0.3mm이상으로 우수유입시 철근부식 등의 추가손상을 야기시키므로 주입보수 등의 조치를 취하는 것이 바람직 할 것으로 판단된다.

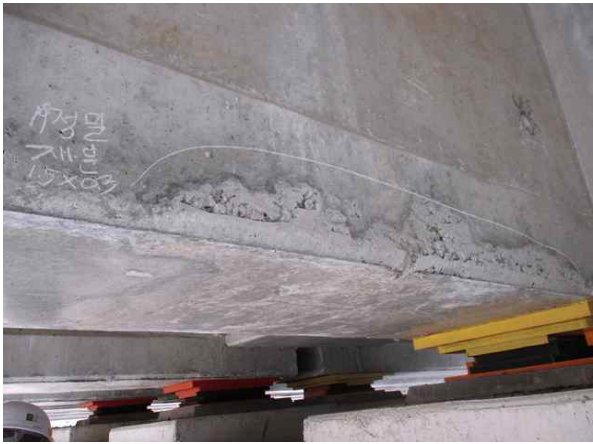
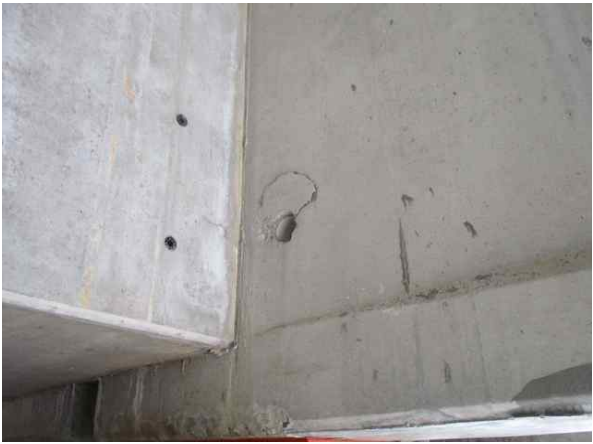
【사진 27.3.28】 거더 손상현황

| <p>S2-G3 거더 재료분리(1.5m×0.3m)</p> | <p>S2-G4 거더 인양홀 박리, 박락(0.2m×0.2m)</p> |

- 거더 일부구간 발생한 재료분리의 거더 제작시 다짐부족에 의한 손상으로 추정되며, 손상의 진전 방지를 위한 단면보수 등의 조치를 취하는 것이 바람직 할 것으로 판단된다.
- 거더의 인양홀에 발생한 박리, 박락의 경우 거더 거치시 발생한 손상으로 판단되며, 구조물의 안전성에 영향을 미칠만한 손상은 아니나, 손상의 진전 방지를 위한 단면보수 등의 조치가 필요할 것으로 판단된다.

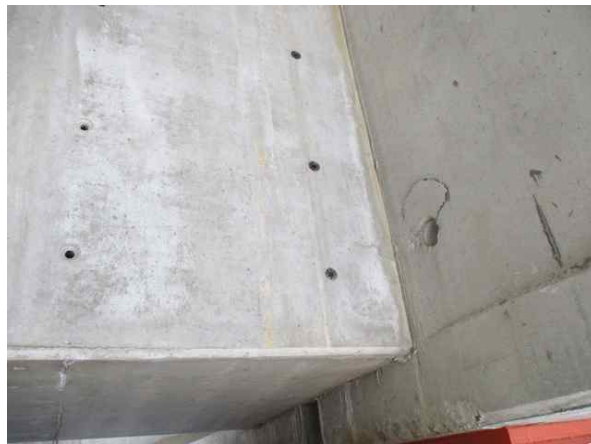
【사진 27.3.30】 가로보 손상현황

S2 가로보 박리(0.2m×0.2m)

- 가로보 일부구간 발생한 박리의 경우 시공미흡에 의한 손상으로 추정되며, 손상의 진전 방지를 위한 단면보수 등의 조치가 요망된다.

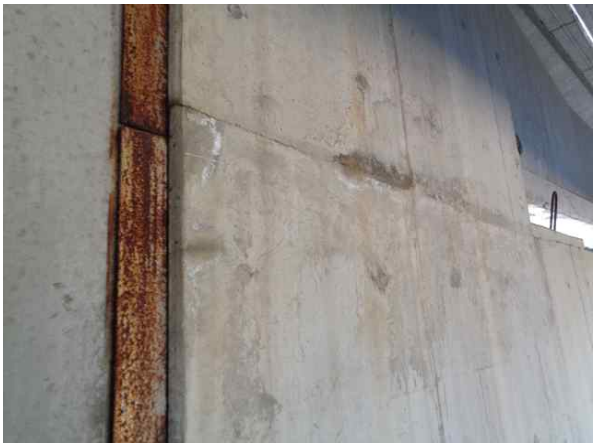
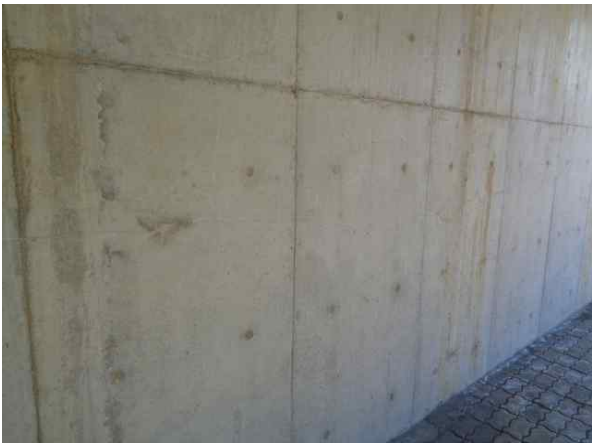
【사진 27.3.32】 교대 손상현황

- 교대 A1, A2에 대한 외관조사 결과 균열(폭 0.3mm미만) 및 망상균열이 조사되었다.

| A2 날개벽 균열(0.2mm/1.0m) | A2 벽체 망상균열(10.0m×2.0m) |

- 교대 벽체 및 날개벽에 발생된 균열(0.3mm미만) 및 망상균열의 경우 건조수축 및 온도변화에 의한 초기 손상으로 판단되며, 손상의 진전 방지 및 구조물의 내구성 증진을 위한 표면보수 등의 조치가 요망된다.

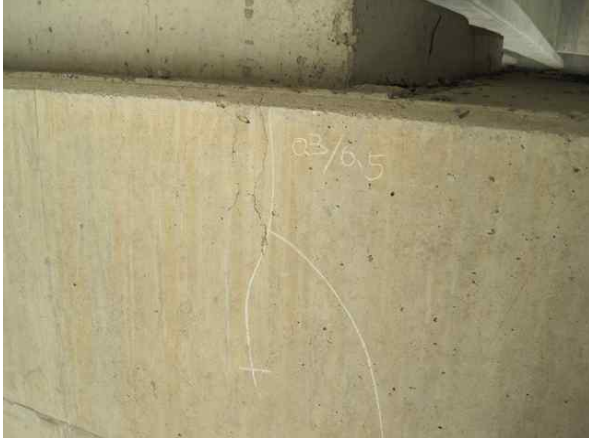
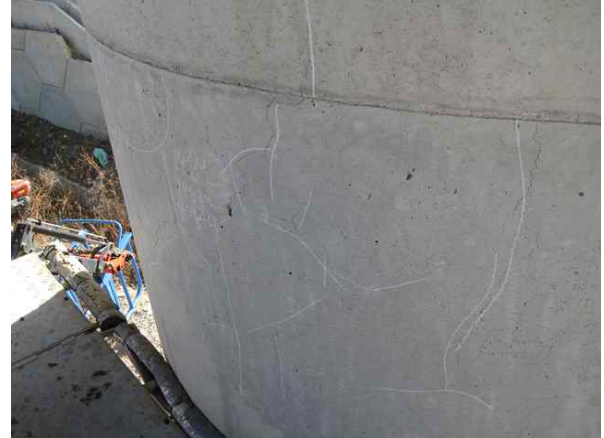
【사진 27.3.34】 교각 손상현황

- 교각에 대한 현장조사 결과, 균열(0.3mm내·외) 및 망상균열이 발생된 것으로 조사되었다.

| <p>P2 코핑부 균열(0.3mm/0.5m)</p> | <p>P2 기둥부 망상균열(4.0m×2.0m)</p> |

- 교각의 기둥부 및 코핑부에 발생된 균열 및 망상균열의 경우 건조수축, 온도변화, 콘크리트의 재료특성 등에 의한 손상으로 추정되며, 손상의 진전 방지 및 구조물의 내구성 증진을 위한 표면처리, 주입보수 등의 조치가 요망된다.

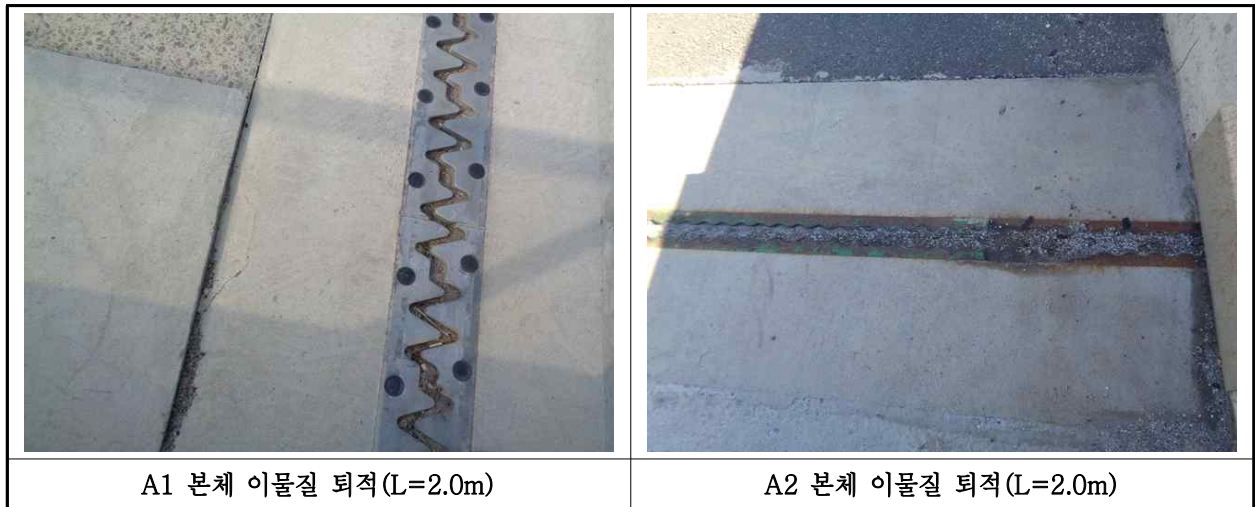
【사진 27.3.40】 신축이음장치 손상현황

- 신축이음에 본체 이물질 퇴적의 경우 공용기간 증가, 통행차량으로 인한 비산먼지 등에 의해 발생한 손상으로 신축이음장치의 원활한 거동을 위한 청소 등의 정비가 요망된다. 또한 손상의 재발생 방지를 위한 관리주체의 주기적인 정비가 필요할 것으로 판단된다.

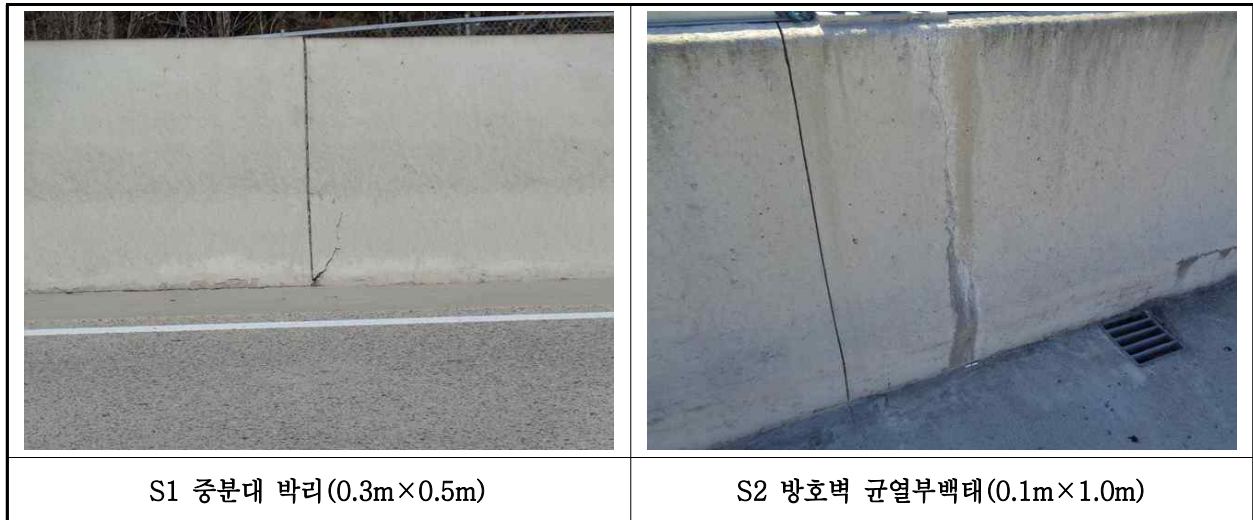
【사진 27.3.47】 방호벽 및 중앙분리대 손상현황

- 방호벽에 대한 현장조사 결과, 일부구간 균열(0.3mm미만) 및 균열부백태, 박리가 발생된 것으로 조사되었다.

- 방호벽에 발생한 균열(0.3mm미만)의 경우 건조수축 및 온도변화 등에 의한 손상으로 판단되며, 손상의 진전 방지를 위한 표면처리 등의 조치가 요망된다.
- 방호벽에 발생한 균열부백태의 경우 낙하물방지웬스 설치를 위한 앵커볼트 삽입부에 발생한 균열부에 우수가 유입되어 발생한 손상으로 손상의 진전 방지 및 구조물의 내구성 증진을 위한 표면처리 등의 조치가 요망되며, 주기적인 점검을 통한 손상의 재발생 여부 파악 등의 유지관리가 필요할 것으로 판단된다.
- 중앙분리대 일부구간 발생한 박리의 경우 우수유입, 동결융해 등에 의한 손상으로 판단되며, 구조물의 안정성에 영향을 미칠만한 손상은 아니나, 손상의 진전 방지를 위한 단면보수 등의 조치를 취하는 것이 바람직 할 것으로 판단된다.

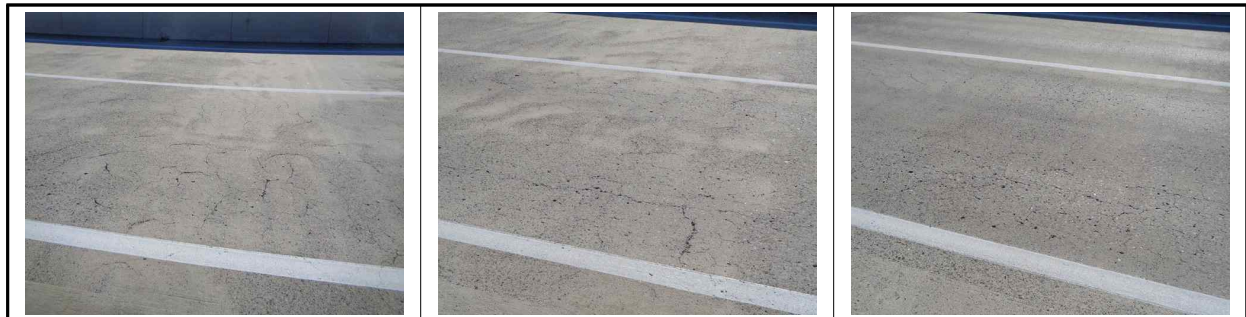
① 교면포장 망상균열 - 진전 여부확인

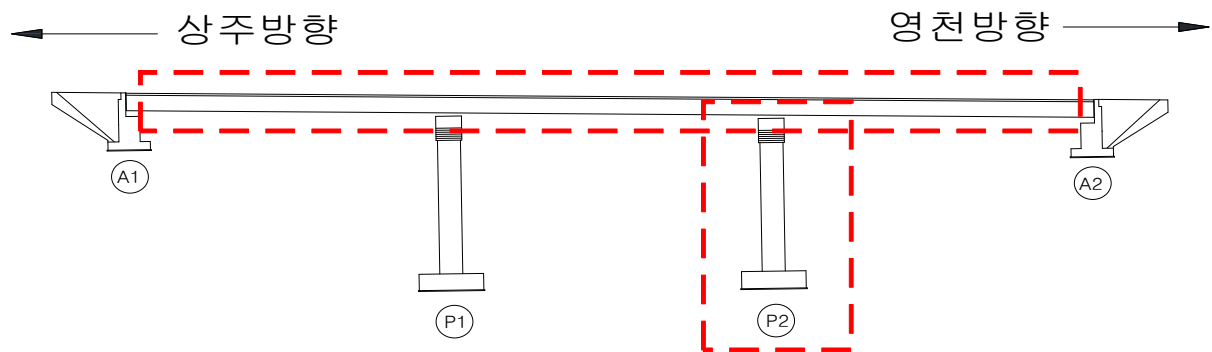
② 교각 P2 코평부 균열(0.3mm이상) - 진전 여부확인
