## **28. 화산JCT R-A교**

## 28. 화산JCT R-A교

본 시설물은 경상북도 영천시 화산면 화산리(화산JCT Ramp)에 위치한 교량으로서 총 연장 55.0m, 폭 8.5m, 편도 1차로로 시공되어 있다.

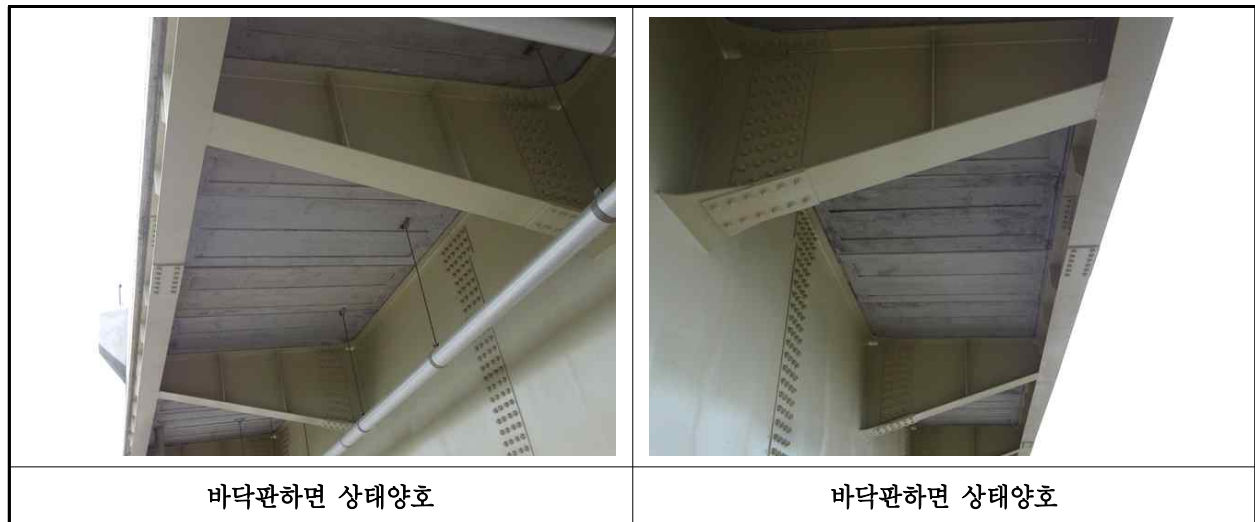
【사진 28.3.3】 바닥판하면 손상현황

- 바닥판 하면에 대한 외관조사 결과, 손상이 없는 양호한 상태인 것으로 조사되었다.

- 바닥판 하면에 대한 금회 점검 결과, 손상이 없는 양호한 상태로 조사되었으며, 추후 주기적인 점검을 통한 유지관리를 실시하여 현재 상태를 유지하는 것이 바람직 할 것으로 판단된다.

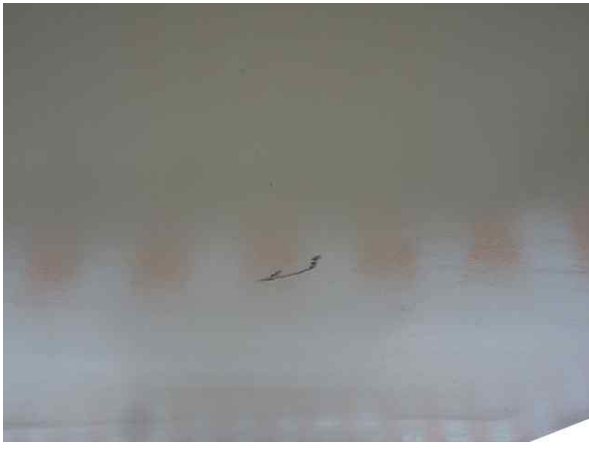
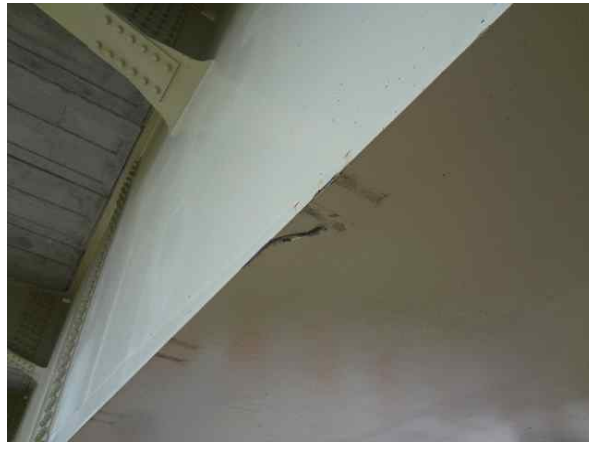
【사진 28.3.5】 거터 손상현황

- 거더에 대한 현장조사 결과, 거더 외부의 경우 일부구간 긁힘이 발생된 것으로 조사되었으며, 거더 내부의 경우 손상이 없는 양호한 상태인 것으로 확인되었다.

| <p>S1-G1 거터외부 균열 (0.1m×0.3m)</p> | <p>S1-G1 거터외부 균열 (0.1m×0.3m)</p> |

- 거터외부에 발생한 균열의 경우 거터 거치시 발생한 손상으로 추정되며, 손상의 진전 방지를 위한 재도장이 필요할 것으로 판단된다.
- 거터내부의 경우 손상이 없는 양호한 상태이며, 추후 주기적인 점검을 통한 유지관리를 실시하여 현재 상태를 유지하는 것이 바람직 할 것으로 판단된다.

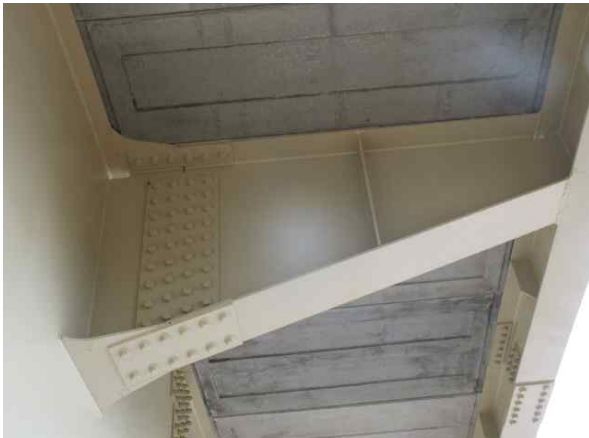
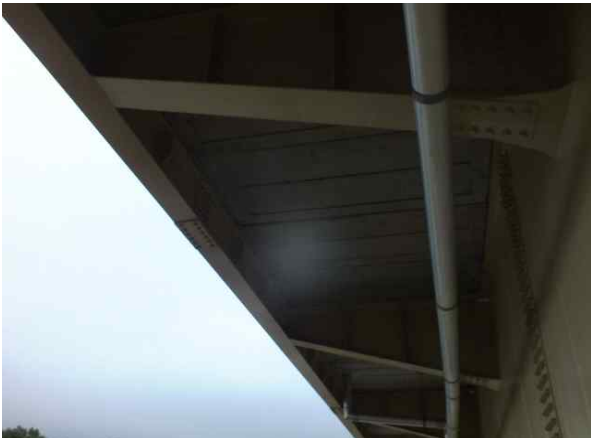
【사진 28.3.7】 가로보 손상현황

- 가로보에 대한 현장조사 결과, 손상이 없는 양호한 상태인 것으로 조사되었다.

| <p>가로보 상태양호</p> | <p>가로보 상태양호</p> |

- 가로보의 경우 현재 손상이 없는 양호한 상태로 조사되었으며, 추후 주기적인 점검을 통한 유지관리를 실시하여 현재 상태를 유지하는 것이 바람직 할 것으로 판단된다.

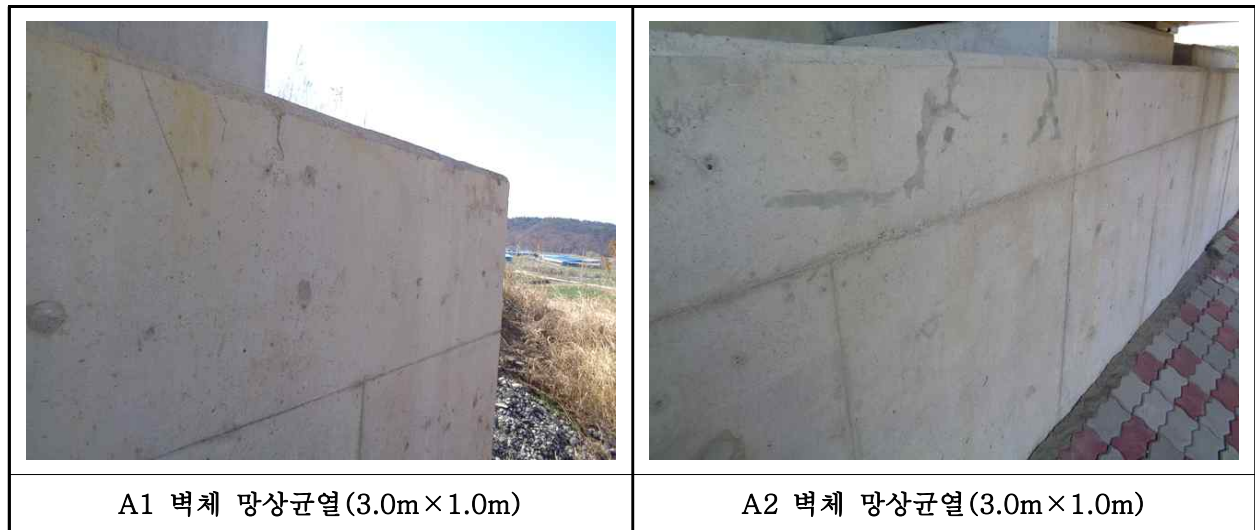
【사진 28.3.9】 교대 손상현황

- 교대 A1, A2에 대한 외관조사 결과, 망상균열이 발생된 것으로 조사되었다.

- 교대 A1 및 A2에 대한 금회 점검 결과, 일부구간 망상균열이 조사되었으며, 이는 건조수축 및 온도변화 등에 의한 손상으로 추정된다. 발생한 손상부의 경우 폭 0.3mm의 미세균열로 구조물의 내구성에 영향을 미칠만한 손상은 아니나, 손상의 진전 방지를 위한 표면처리 등의 조치가 요망된다.

| 구분 | 손상 내용 | 단위 | 물량 | 개소 | 보수방안 | 우선순위 |
|---|---|---|---|---|---|---|
| 교대 | 망상균열 | m <sup>2</sup> | 6.00 | 2 | 표면처리 | 하자 |

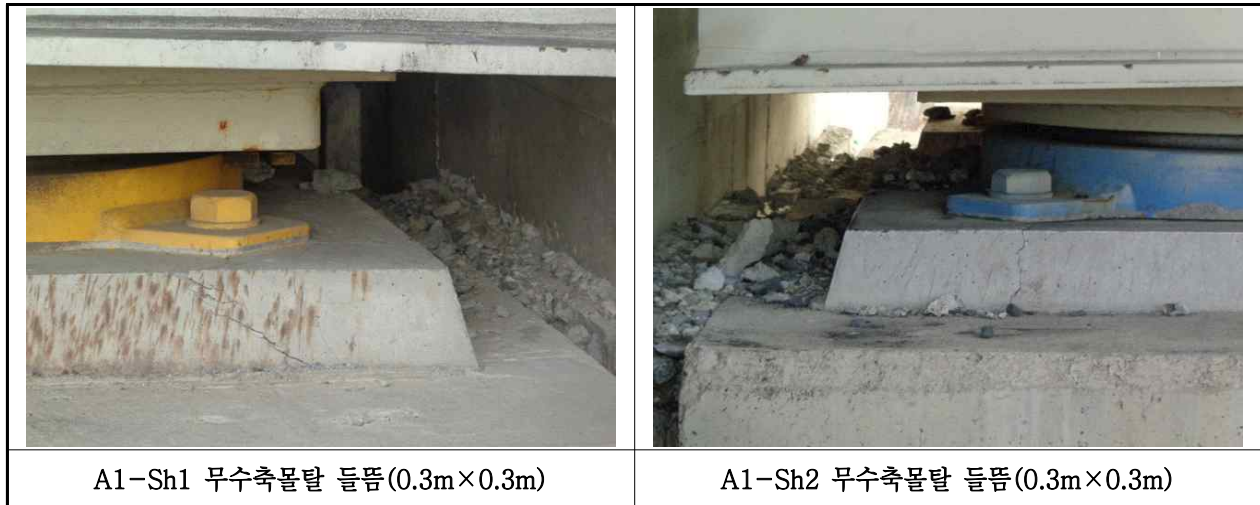
【사진 28.3.11】 교량받침 손상현황

- 금회 점검 결과, 무수축물탈에 발생된 들뜸의 경우 시공미흡, 우수유입 등에 의한 손상으로 추정되며, 손상의 진전 방지 및 구조물의 내구성 증진을 위한 단면보수 등의 조치가 요망된다.
- 받침콘크리트 일부구간 발생된 재료분리의 경우 시공초기 다짐부족에 의한 손상으로 판단되며, 손상의 진전 방지를 위한 단면보수 등의 조치가 필요할 것으로 판단된다.

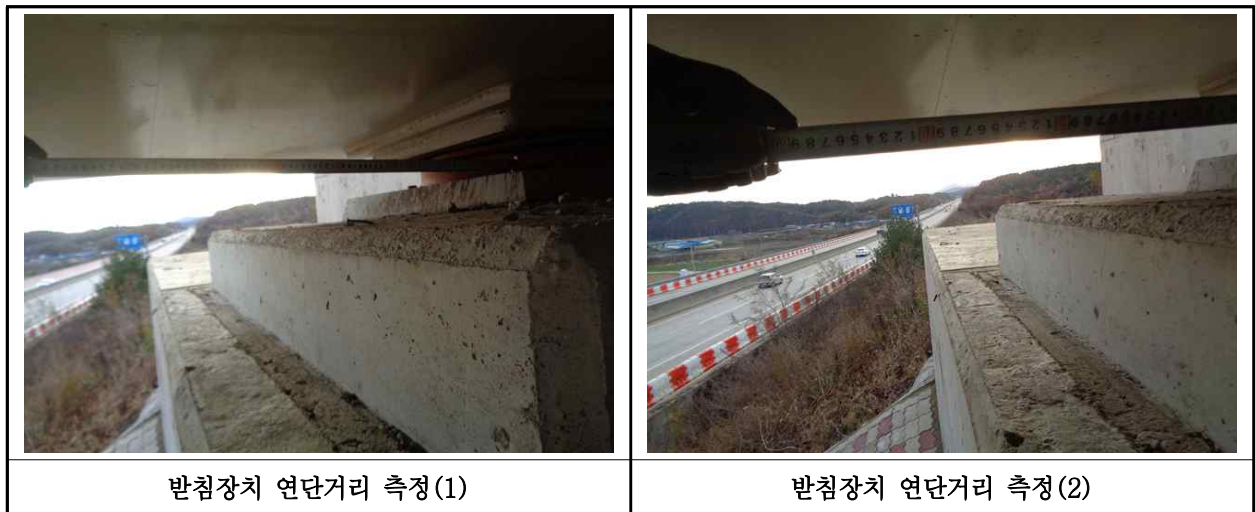
- 연단거리 측정 결과, 전 개소 모두 실측 연단거리가 계산 연단거리를 상회하고 있는 것으로 측정되어 설계기준을 만족하고 있는 것으로 검토되었다.

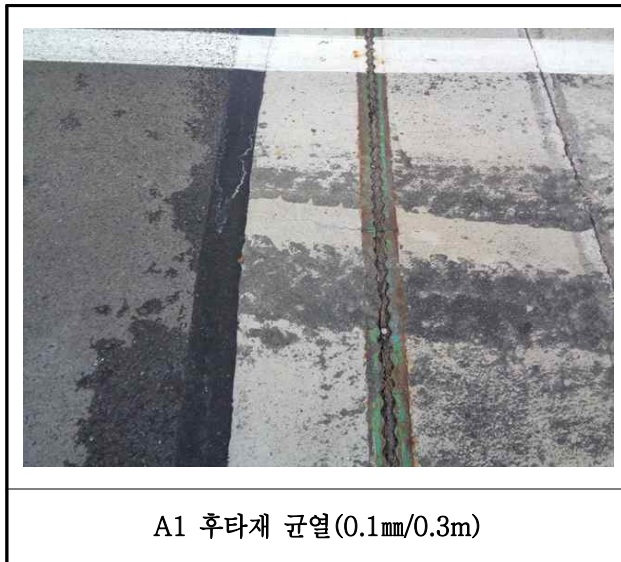
**【사진 28.3.15】 신축이음장치 손상현황**

- 신축이음 현장조사 결과, 후타재 균열이 조사되었다.

- 신축이음에 발생한 후타재 균열은 차량 통행하중 및 충격, 콘크리트 열화, 건조수축 등으로 인한 손상으로 판단되며, 손상의 진전 방지를 위한 표면처리 등의 조치가 요망된다.

| 구분 | 손상 내용 | 단위 | 물량 | 개소 | 보수방안 | 우선순위 |
|---|---|---|---|---|---|---|
| 신축이음 | 후타재 균열 | m | 0.90 | 3 | 표면처리 | 3순위 |

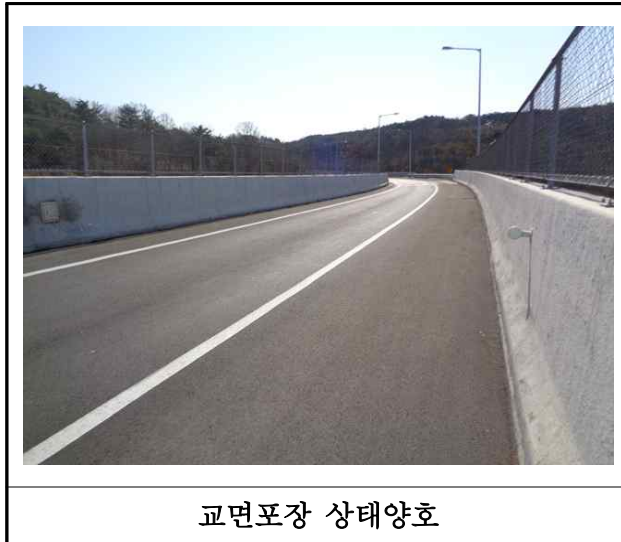
【사진 28.3.18】 교면포장 손상현황

- 현장조사 결과, 포장부의 경우 손상이 없는 양호한 상태인 것으로 조사되었다.

- 교면포장의 경우 금회 점검 결과, 손상이 없는 양호한 상태인 것으로 조사되었으며, 추후 주기적인 점검을 통한 유지관리를 실시하여 현재 상태를 유지하는 것이 바람직 할 것으로 판단 된다.

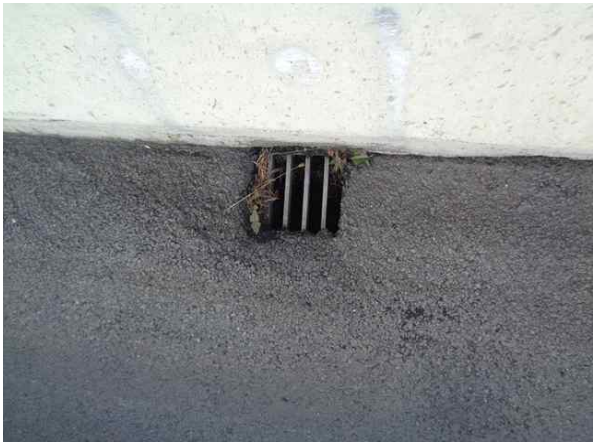
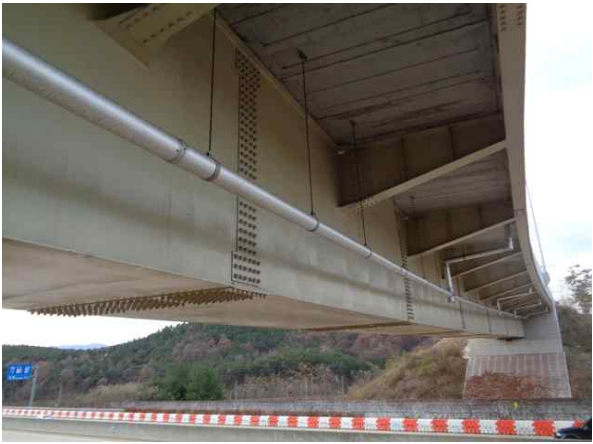
【사진 28.3.20】 배수시설 손상현황

- 배수시설에 대한 현장조사 결과, 손상이 없는 양호한 상태인 것으로 조사되었다.

| <p>배수시설 배수구 상태양호</p> | <p>배수시설 배수관 상태양호</p> |

- 배수구 및 배수관의 경우 현재 손상이 없는 양호한 상태로, 배수시설의 경우 구조물의 원활한 배수기능 확보를 위한 주기적인 정비가 필요할 것으로 판단된다.

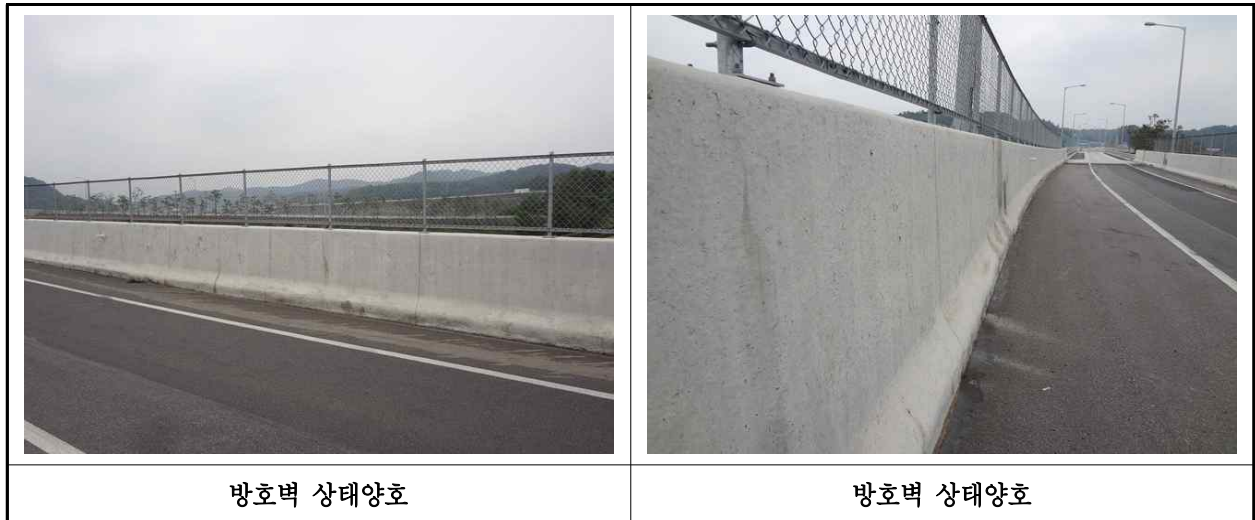
【사진 28.3.22】 방호벽 손상현황

- 방호벽에 대한 현장조사 결과, 손상이 없는 양호한 상태인 것으로 조사되었다.

- 방호벽에 대한 금회 점검 결과, 손상이 없는 양호한 상태로 조사되었으며, 추후 주기적인 점검을 통한 유지관리를 실시하여 현재 상태를 유지하는 것이 바람직 할 것으로 판단된다.

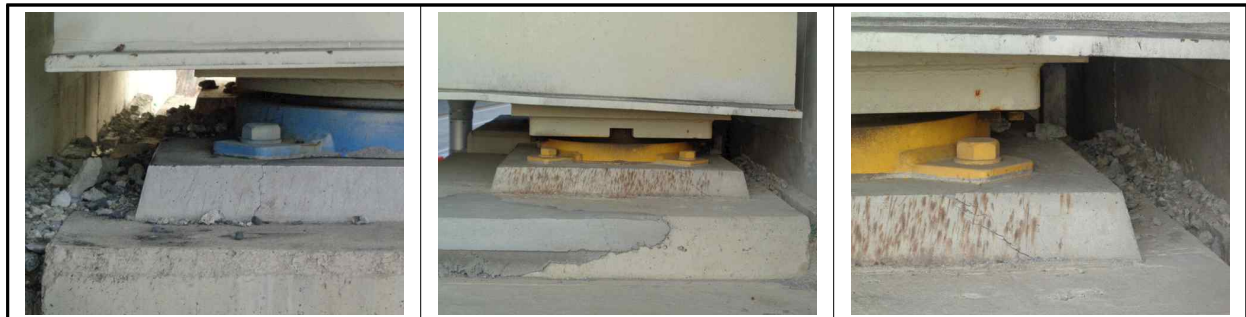
① A1 교량반침 무수축물탈 들뜸 - 진전 여부확인
