## **29. 화산JCT R-A1교**

## 29. 화산JCT R-A1교

### 29.1 시설물의 개요

본 시설물은 경상북도 영천시 화산면 가상리(화산JCT Ramp)에 위치한 교량으로서 총 연장 340.0m, 폭 8.5~34.4m, 왕복 4차로로 시공되어 있다.

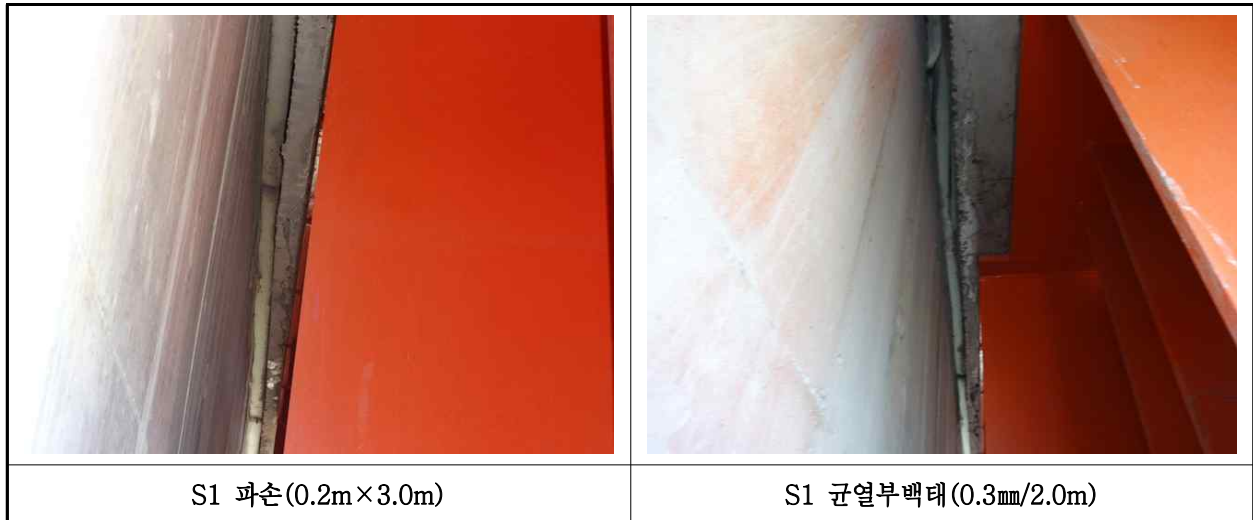
【사진 29.3.3】 바닥판하면 손상현황

- 바닥판 하면에 대한 외관조사 결과, 일부구간 파손 및 균열부백태가 조사되었다.

- 바닥판 하면에 발생한 파손의 경우 시공중 외부충격 등에 의한 손상으로 판단되며, 손상의 진전 방지 및 구조물의 내구성 증진을 위한 단면보수 등의 조치가 요망된다.
- 바닥판 하면에 발생한 균열부백태의 경우 균열부 우수유입에 의한 손상으로 판단되며, 신축이음 하부로부터 유입된 우수에 의한 것으로 추정된다. 기 발생한 손상부의 경우 손상의 진전 방지를 위한 표면처리 등의 조치가 요망되며, 추후 주기적인 점검을 통한 주의관찰 후 손상의 재발생 및 진전 시 신축이음부와 연계한 보수가 필요할 것으로 판단된다.

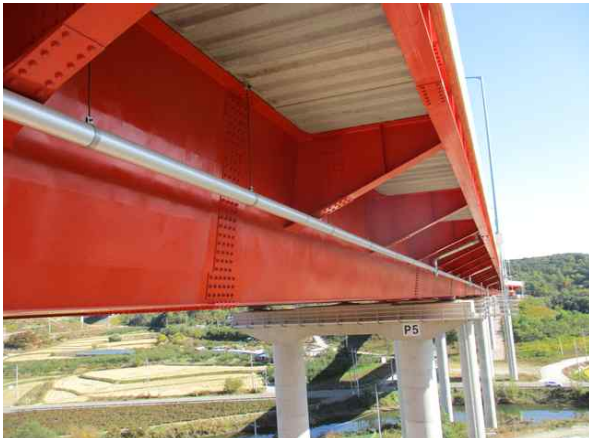
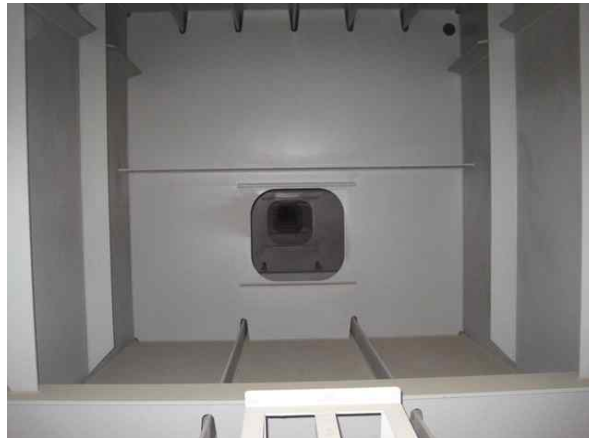
【사진 29.3.5】 거더 손상현황

- 거더에 대한 현장조사 결과, 거더내·외부 모두 손상이 없는 양호한 상태인 것으로 조사되었다.

| <p>거더외부 상태양호</p> | <p>거더내부 상태양호</p> |

- 거더내·외부에 대한 금회 점검 결과, 손상이 없는 양호한 상태인 것으로 조사되었으며, 추후 주기적인 점검을 통한 유지관리를 실시하여 현재 상태를 유지하는 것이 바람직 할 것으로 판단 된다.

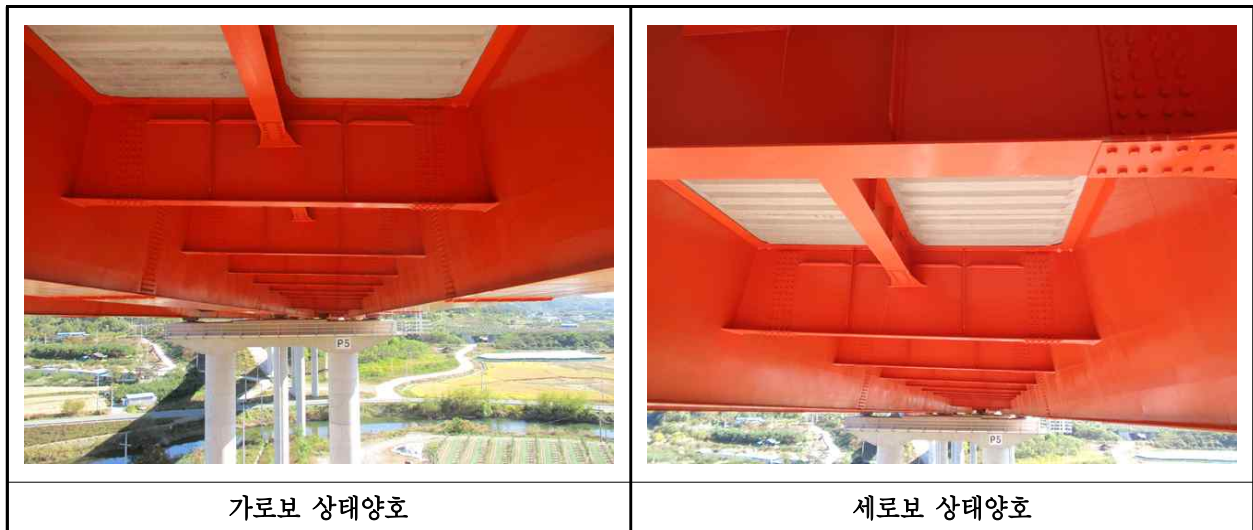
【사진 29.3.7】 가로보 및 세로보 손상현황

- 가로보 및 세로보에 대한 현장조사 결과, 손상이 없는 양호한 상태인 것으로 조사되었다.

- 가로보 및 세로보의 경우 현재 손상이 없는 양호한 상태로 조사되었으며, 추후 주기적인 점검을 통한 유지관리를 실시하여 현재 상태를 유지하는 것이 바람직 할 것으로 판단된다.

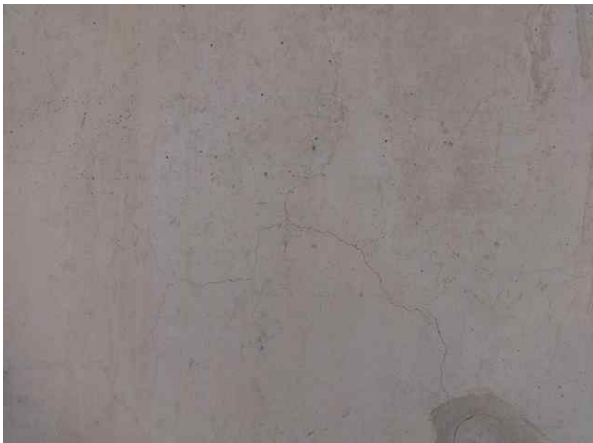
| A1 벽체 망상균열 (2.0m×2.0m) | A2 벽체 백태 (0.1m×0.5m) |

- 교대에 발생한 균열(0.3mm미만) 및 망상균열의 경우 건조수축, 온도변화, 콘크리트의 재료특성 등에 의한 손상으로 추정되며, 균열의 규모 및 방향성 등을 고려할 때 비구조적 손상으로 판단된다. 기 발생한 손상부의 경우 손상의 진전 방지 및 구조물의 내구성 증진을 위한 표면처리 등의 조치를 취하는 것이 바람직 할 것으로 판단된다.
- 교대에 발생한 백태의 경우 폼타이홀 매립부 우수유입에 의한 손상으로 판단되며, 손상의 진전 방지를 위한 표면처리 등의 조치가 요망된다.

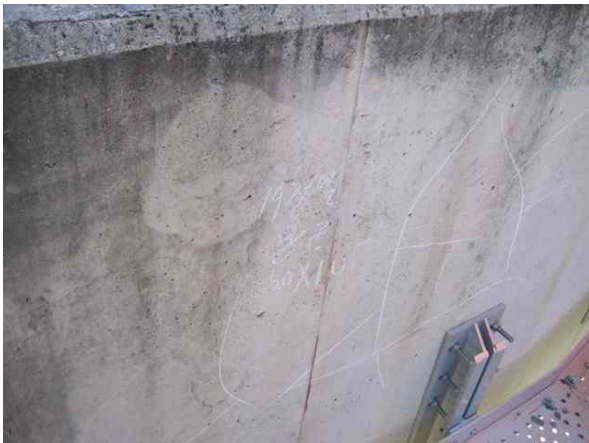
| <p>P2 코핑부 망상균열 (5.0m×1.0m)</p> | <p>P4 코핑부 균열 (0.2mm/0.5m)</p> |

- 교각 코핑부에 발생된 균열 및 망상균열의 경우 건조수축, 온도변화 등에 의한 손상으로 추정되며, 균열 폭 0.3mm미만의 미세균열로 비구조적 손상으로 판단된다. 기 손상부의 경우 손상의 진전 방지 및 구조물의 내구성 증진을 위한 표면처리 등의 조치가 요망된다.

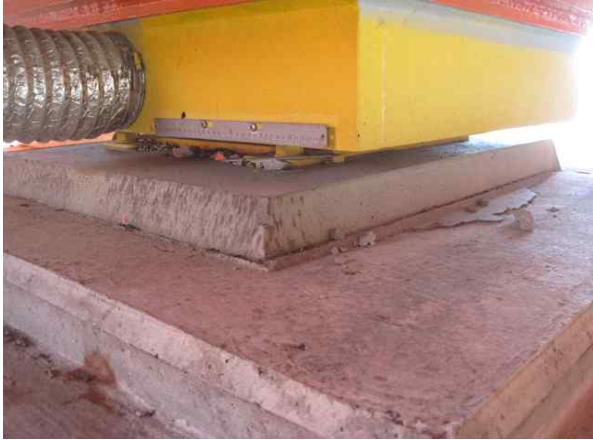
| P2-Sh6 무수축물탈 박락(0.1m×0.1m) | P2-Sh7 무수축물탈 균열(0.1mm/0.2m) |

- 금회 점검 결과, 발생한 무수축물탈 균열의 경우 건조수축 및 온도변화 등에 의한 손상으로 판단되며, 손상의 진전 방지를 위한 표면처리 등의 조치가 요망된다.
- 무수축물탈 및 반침콘크리트 일부구간 발생한 박리 및 박락의 경우 시공미흡, 시공중 외부충격, 공용기간 증가 등에 따른 손상으로 추정되며, 손상의 진전 방지 및 구조물의 내구성 증진을 위한 단면보수 등의 조치가 요망된다.

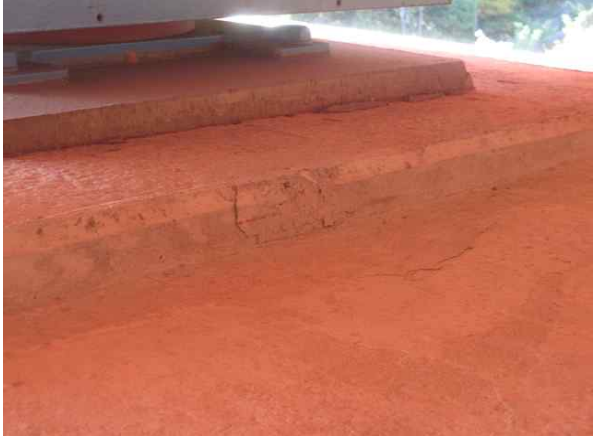
| P5-Sh1 반침콘크리트 박리(0.3m×0.2m) | P5-Sh2 무수축물탈 박락(0.1m×0.1m) |

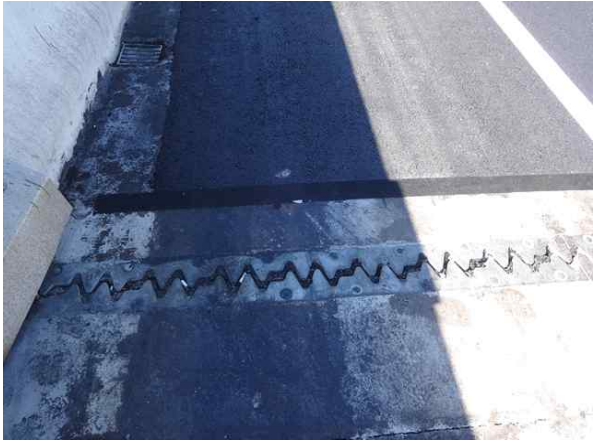
| <p>A1 본체 이물질 퇴적(L=3.0m)</p> | <p>A1 차수판 앵커 탈락</p> |

- 신축이음에 발생한 본체 이물질 퇴적은 차량 통행으로 인한 비산먼지, 공용기간 증가 등에 의한 손상으로 판단되며, 신축이음장치의 원활한 거동을 위한 청소 등의 정비가 필요할 것으로 판단된다.
- 신축이음 A1에 발생한 차수판 앵커 탈락의 경우 공용중 외부충격 등에 의한 손상으로 추정되며, 앵커 재설치 등의 정비가 필요할 것으로 판단된다.

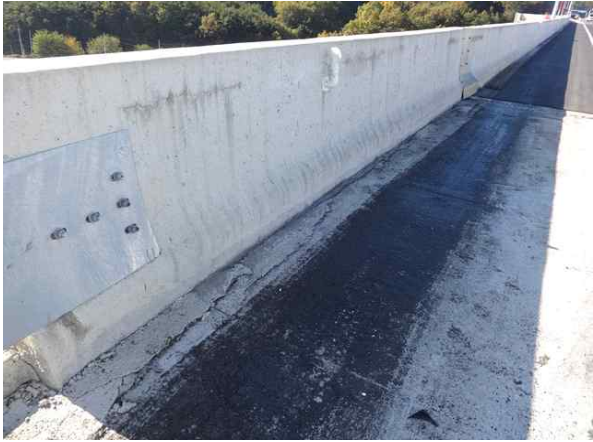
| <p>S1 접속부 파손 (0.2m×2.0m)</p> | <p>S3 철근노출 (0.4m×5.0m)</p> |

- 교량의 시·종점측 접속부에 발생한 파손의 경우 접속부 침하에 의한 손상으로 추정되며, 현재 손상정도가 경미하며 차량의 주행성에 영향을 미칠만한 수준은 아닌 것으로 판단되어 추후 주기적인 점검을 통한 주의관찰 후 손상의 진전 시 적절한 조치를 취하는 것이 바람직 할 것으로 판단된다.
- S3경간에 발생한 철근노출의 경우 포장부가 아닌 방호벽 외측에 발생되었으며, 피복부족에 의한 손상으로 판단된다. 기 손상부의 경우 손상의 진전 방지를 위한 단면보수, 방청 등의 조치가 요망된다.

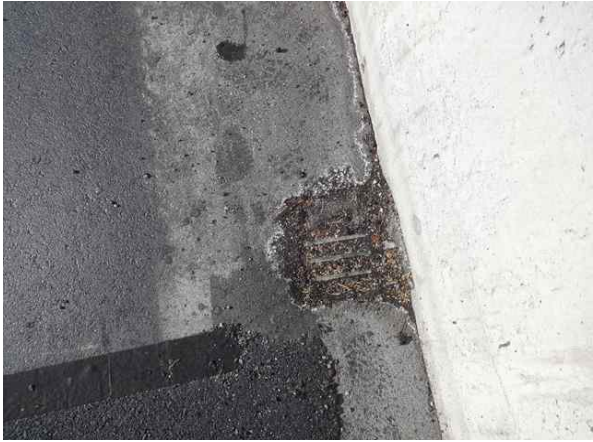
| <p>S2 배수구 막힘</p> | <p>S6 배수구 그레이팅 변형</p> |

- 일부구간 발생한 배수구 막힘의 경우 공용기간 증가, 통행차량에 의한 비산먼지 등에 의해 발생한 손상으로 판단되며, 구조물의 원활한 배수기능 확보를 위한 청소 등의 정비가 필요할 것으로 판단된다.
- S6경간에 발생한 배수구 그레이팅 변형의 경우 시공미흡, 시공중 외부충격 등에 의한 손상으로 판단되며, 구조물의 원활한 배수기능 확보를 위한 그레이팅 재설치 등의 조치가 요망된다.

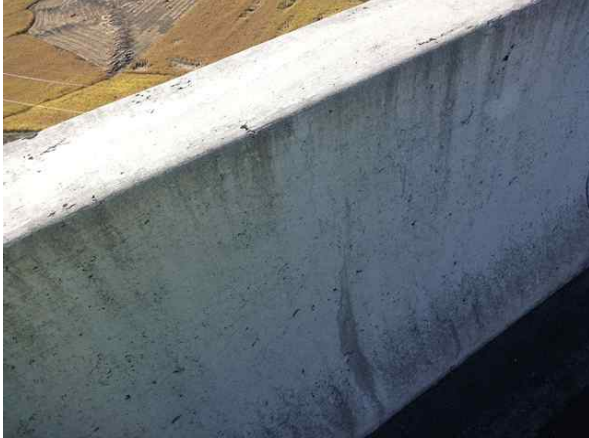
| S2 방호벽 균열(0.2mm/1.0m) | S7 중분대 재료분리(0.5m×3.0m) |

- 방호벽에 대한 금회 점검 결과, 전구간 균열(0.3mm미만)이 발생한 것으로 조사되었으며, 이는 건조수축 및 온도변화 등에 의한 비구조적 손상으로 추정된다. 기 발생한 손상부의 경우 손상의 진전 방지 및 구조물의 내구성 증진을 위한 표면처리 등의 조치가 요망된다.
- 중앙분리대 일부구간 발생한 재료분리의 경우 시공초기 다짐부족에 의한 손상으로 판단되며, 손상의 진전 방지 및 구조물의 내구성 증진을 위한 단면보수 등의 조치가 요망된다.

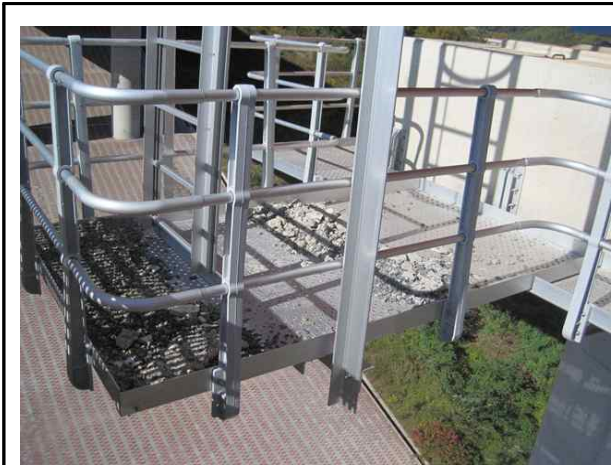
【사진 29.3.26】 교량 점검시설 손상현황

P5 점검로 폐콘크리트 퇴적(1.0m×1.0m)

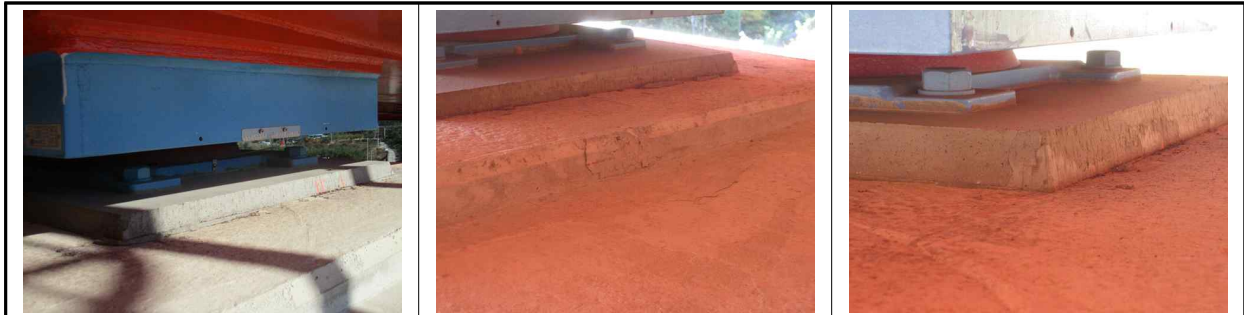
① P5 교량받침 무수축물탈 및 받침콘크리트 박리, 박락 - 진전 여부확인
