## 32. 암기교

### 32.1 시설물의 개요

본 시설물은 경상북도 영천시 화산면 암기리(상주영천고속도로 76.154~76.334km)에 위치한 교량으로서 총 연장 180.0m, 폭 24.3m, 왕복 4차로로 시공되어 있다.

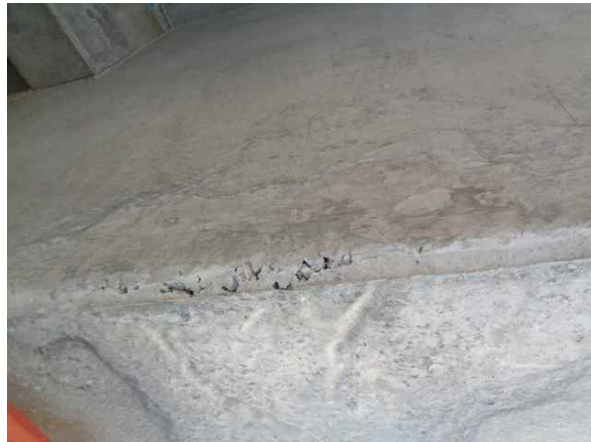
S1-G1 거더 재료분리(0.3m×0.1m)

- 일부구간 발생한 재료분리의 경우 시공초기 다짐부족에 의한 손상으로 추정되며, 구조물의 내 구성에 영향을 미칠만한 손상은 아니나 손상의 진전방지를 위한 단면보수 등의 조치를 취하는 것이 바람직 할 것으로 판단된다.

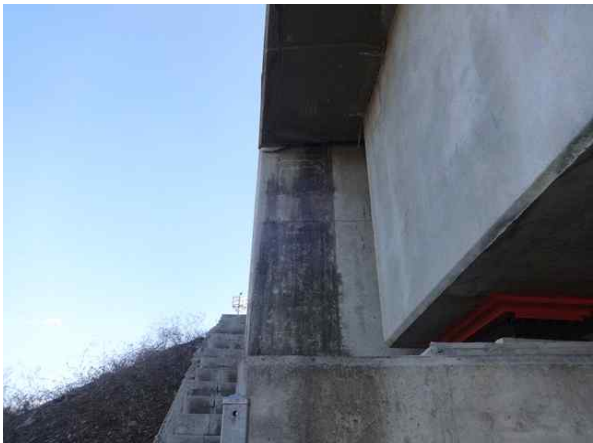
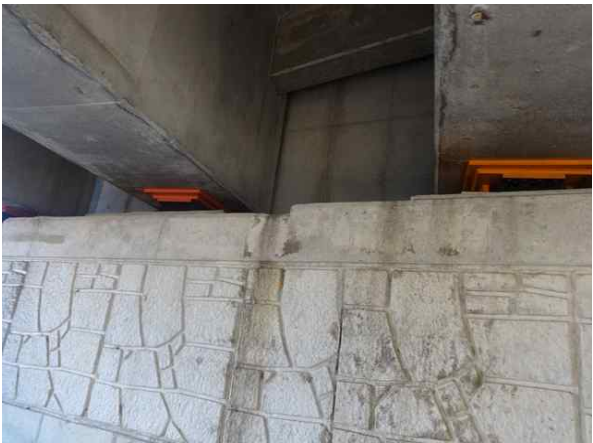
【사진 32.3.9】 교대 손상현황

- 교대 A1, A2에 대한 외관조사 결과 전반적으로 양호하나, A2측에서 누수흔적이 조사되었다.

| <p>A2 홍벽 누수흔적 (0.5m×2.0m)</p> | <p>A2 벽체 누수흔적 (1.0m×2.0m)</p> |

- 교대 A2측의 경우 신축이음을 통한 우수유입으로 인한 누수흔적이 조사되었고, 손상부는 주기적인 점검을 통한 손상의 진전여부 확인 후 진전시 신축이음과 연계한 보수, 표면보수 등의 유지관리가 요구된다.

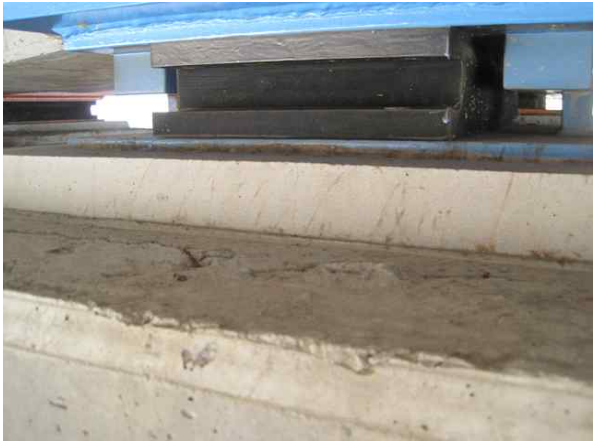
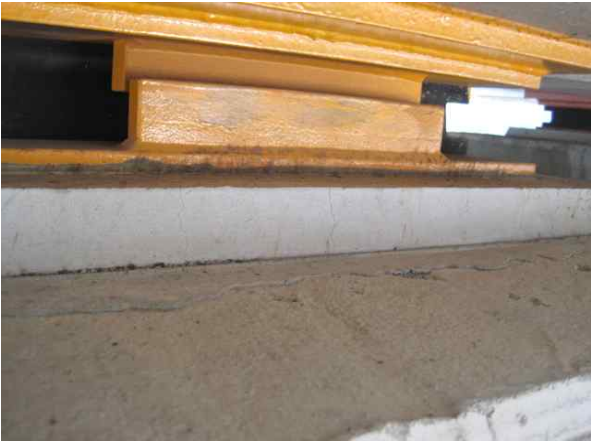
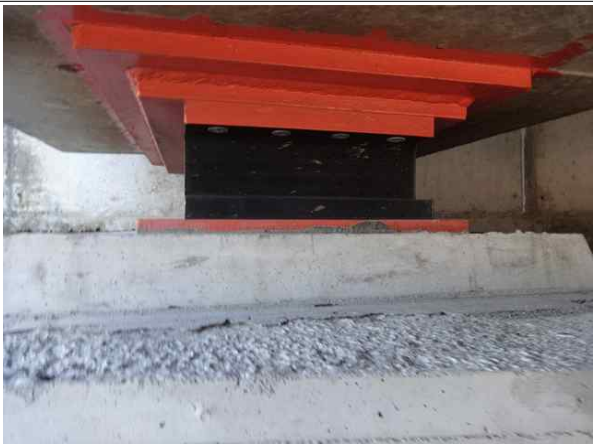
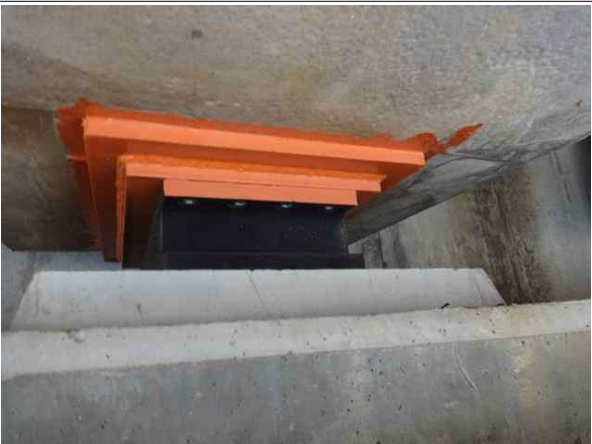
【사진 32.3.13】 교량받침 손상현황

| P1-Sh3 무수축물탈 균열(0.1mm/0.2m) | P1-Sh4 무수축물탈 균열(0.1mm/0.2m) |
| A2-Sh1 무수축물탈 균열(0.1mm/0.2m) | A2-Sh5 무수축물탈 균열(0.1mm/0.2m) |

- 금회 점검시 조사된 무수축물탈 균열의 경우 건조수축 및 온도변화 등에 의한 손상으로 판단되며, 현재 폭 0.1~0.2mm의 미세균열로 교량받침의 거동에 영향을 미칠만한 손상은 아니나, 손상의 진전 방지를 위한 표면보수 등의 조치가 요망된다.

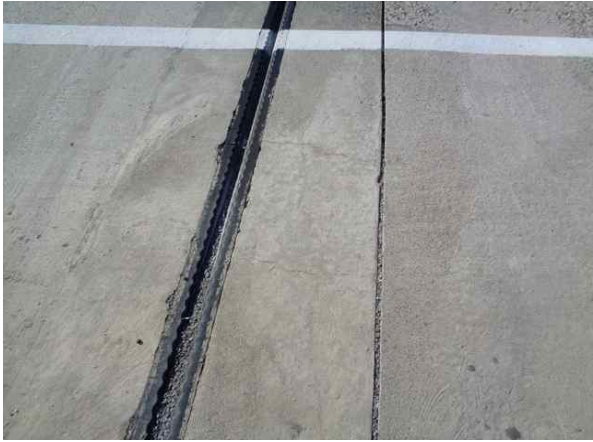
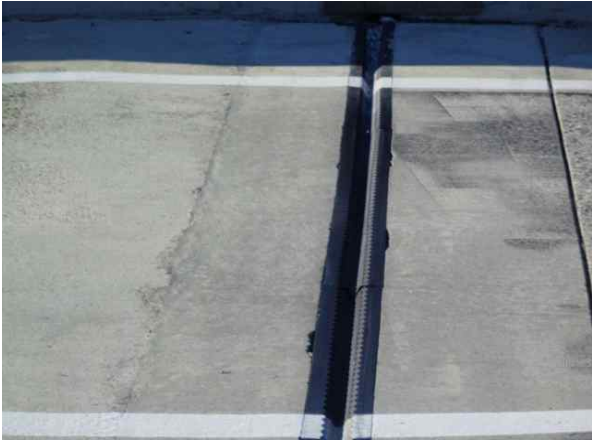
【사진 32.3.17】 신축이음장치 손상현황

| A1 후타재 균열(0.1mm/0.3m) | A1 후타재 박락(0.1m×0.1m) |

- 신축이음에 발생한 후타재 균열은 차량 통행하중 및 충격, 콘크리트 열화 등으로 인한 손상으로 판단되며, 표면처리를 실시하는 유지관리가 필요할 것으로 판단된다.
- 신축이음에 발생한 후타재 박락의 경우 공용기간 증가, 차량 통행하중 및 충격, 콘크리트 열화 등에 의한 손상으로 판단되며, 손상의 진전 방지를 위한 단면보수가 필요할 것으로 판단된다.
- 신축이음의 경우 공용시 본체에서는 차량통행으로 인한 분산먼지, 우수에 의한 갓길측 체수 등에 의한 이물질퇴적, 본체 부식 등의 손상이 추가 발생할 가능성이 있으므로, 주기적인 정비를 통한 유지관리가 필요하다.

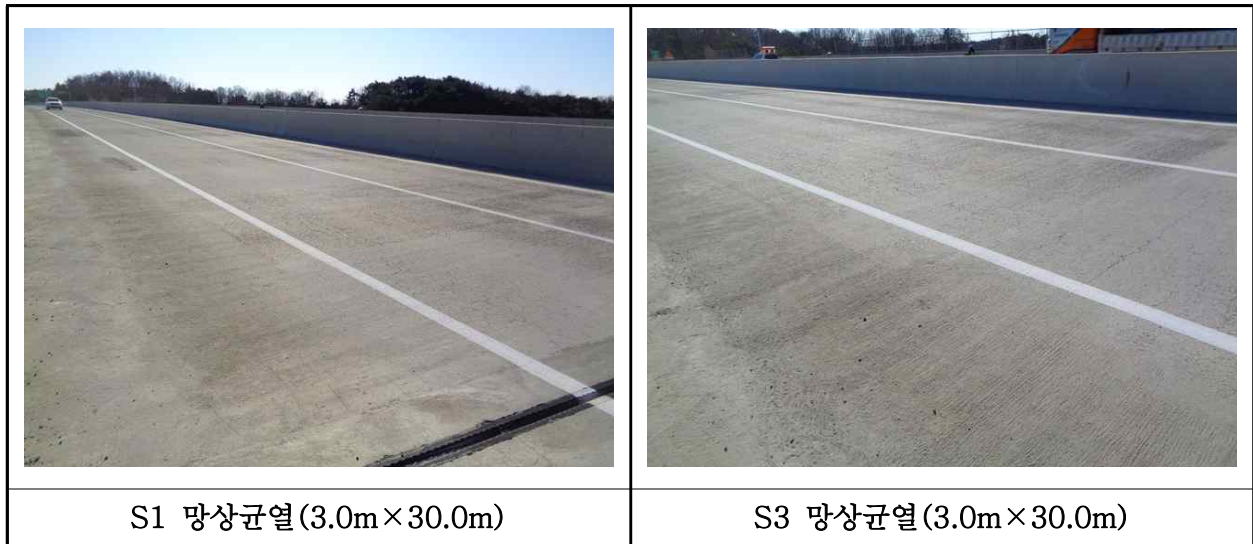
【사진 32.3.20】 교면포장 손상현황

- 현장조사 결과 전구간에 국부적으로 망상균열이 발생된 것으로 조사되었다.

- 교면포장에 발생한 망상균열의 경우 건조수축, 우수유입, 중차량 반복통행, 공용기간 증가 등의 복합적인 원인으로 인한 손상으로 판단되며, 손상의 진전 방지 및 차량의 주행성 확보를 위한 표면처리 등의 조치가 요망된다.

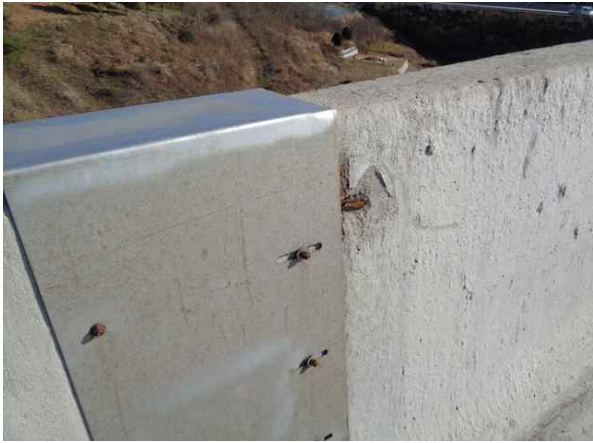
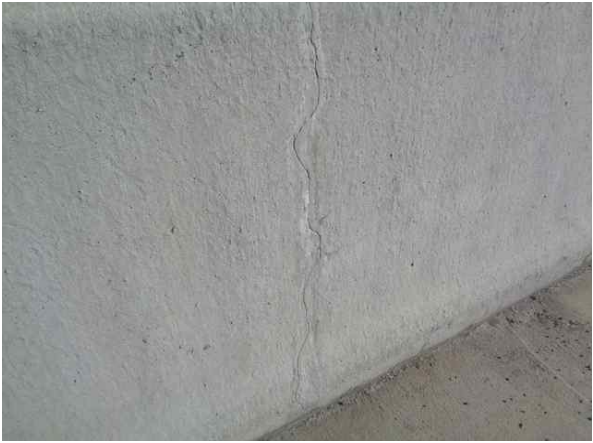
【사진 32.3.24】 방호벽 및 중앙분리대 손상현황

| S1 방호벽 파손(0.1m×0.1m) | S3 방호벽 백태(0.1m×1.0m) |

- 방호벽에 발생된 파손의 경우 시공중 외부충격에 의한 손상으로 추정되며, 손상의 진전 방지 및 구조물의 내구성 증진을 위한 단면보수가 필요할 것으로 판단된다.
- 일부구간 발생된 백태의 경우 균열부 우수유입에 의한 손상으로 판단되며, 손상의 진전 방지를 위한 표면보수 등의 조치가 요망된다.

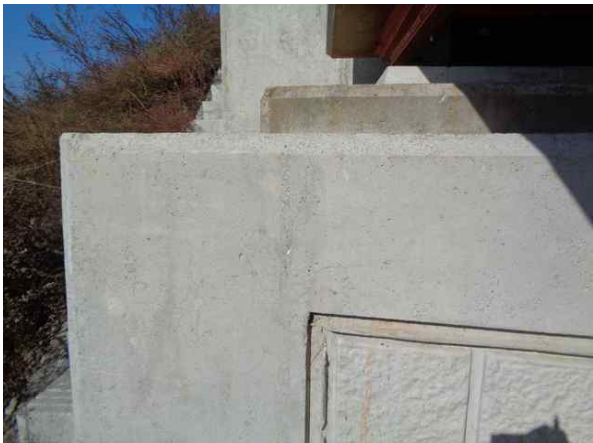
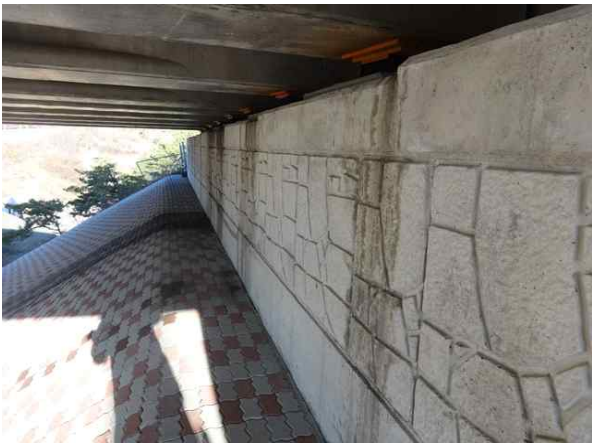
【사진 32.3.32】 교대 손상현황

| <p>A1 벽체 균열(0.2mm/0.5m)</p> | <p>A2 벽체 누수흔적(0.5m×2.0m)</p> |

- 교대 벽체에 발생된 균열(폭 0.3mm미만)의 경우 건조수축 및 온도변화에 의한 초기 손상으로 판단되며, 손상의 진전 방지 및 구조물의 내구성 증진을 위한 표면보수 등의 조치가 요망된다.
- A2 벽체에 발생된 누수흔적의 경우 신축이음 하부 우수유입에 의한 손상으로 판단되며, 현재 표면은 건조한 상태인 것으로 확인되었다. 기 발생한 손상부의 경우 보수보다는 주기적인 점검을 통한 주의관찰 후 손상의 진전 시 신축이음부와 연계한 보수를 실시하는 것이 바람직할 것으로 판단된다.

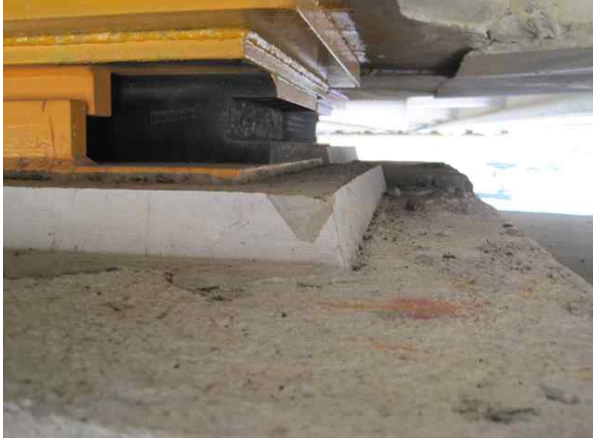
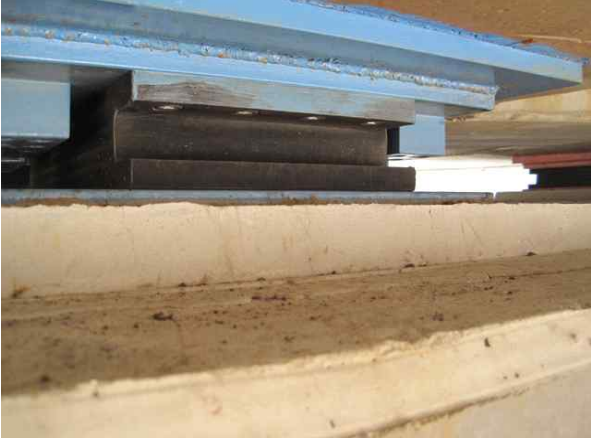
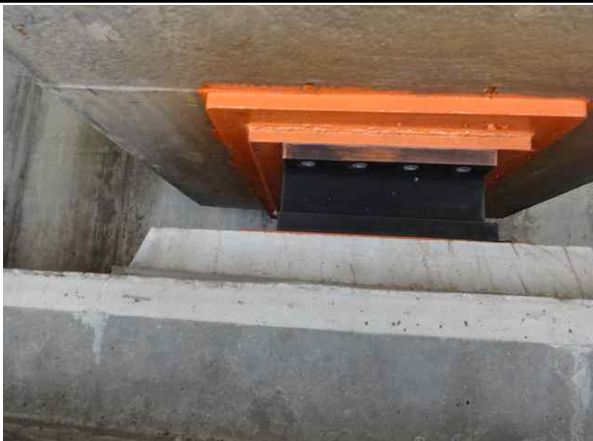
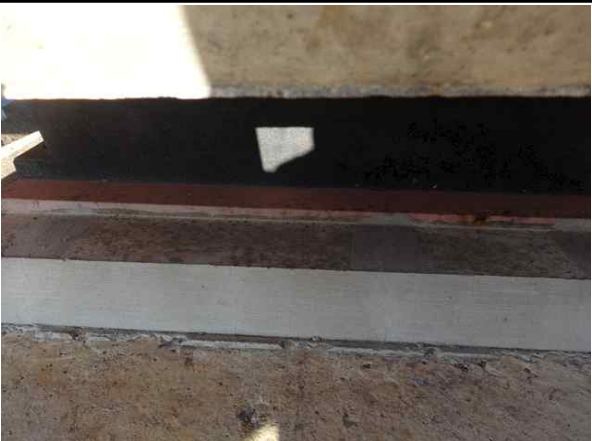
【사진 32.3.35】 교량받침 손상현황

| P1-Sh7 무수축물탈 박락(0.1m×0.1m) | P1-Sh8 무수축물탈 균열(0.1mm/0.2m) |
| A2-Sh6 무수축물탈 균열(0.1mm/0.2m) | A2-Sh10 무수축물탈 균열(0.1mm/0.2m) |

- 무수축물탈에서 조사된 균열은 국부적으로 발생한 폭 0.1~0.2mm의 미세균열로 건조수축 및 온도변화에 의한 손상으로 추정된다. 기 발생한 손상의 경우 교량받침의 거동에 영향을 미칠 만한 손상은 아니나, 손상의 진전 방지를 위한 표면보수 등의 조치가 요망된다.
- 무수축물탈에서 발생한 박락의 경우 시공중 외부충격에 의한 손상으로 추정되며, 손상의 진전 방지를 위한 단면보수 등의 조치가 요망된다.

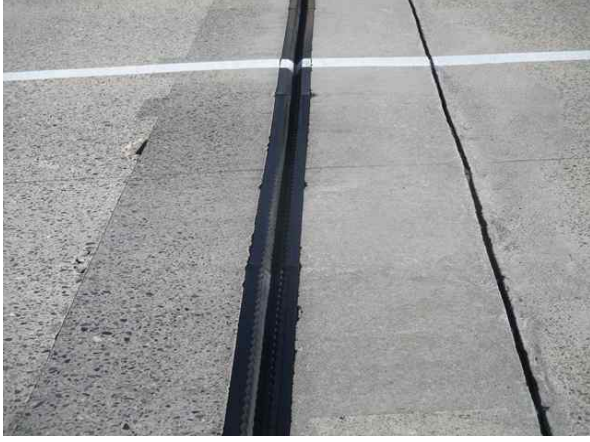
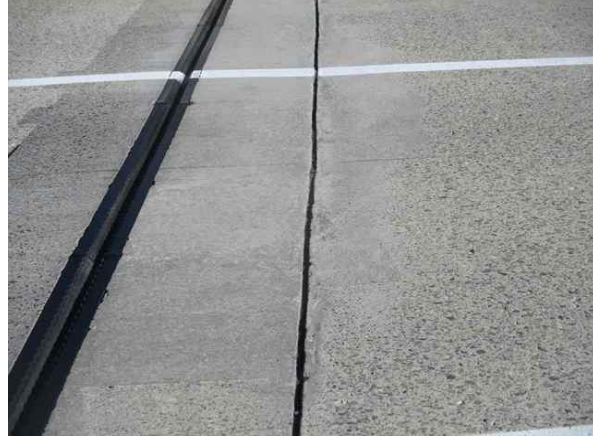
【사진 32.3.39】 신축이음장치 손상현황

| A1 후타재 접속부 이격(L=6.0m, t=1.0cm) | P2 차수판 볼트 탈락 |
| A2 후타재 박락(0.1m×0.1m) | A2 후타재 접속부 이격(L=6.0m, t=1.0cm) |

- 신축이음에 발생한 후타재 박락은 차량 통행하중 및 충격, 콘크리트 열화 등으로 인한 손상으로 판단되며, 손상의 진전 방지를 위한 단면보수가 필요할 것으로 판단된다.
- 차수판 볼트 탈락의 경우 거더의 신축작용, 공용기간 증가 등에 의한 손상으로 손상의 진전 방지를 위한 볼트 재체결 등의 조치가 요망된다.
- A1, A2측에 발생한 후타재 접속부 이격의 경우 시공초기 토공부 다짐부족, 우수유입으로 인한 토사유실 등에 의한 손상으로 추정되며, 현재 구조물의 안전성 및 차량의 주행성에 영향을 미칠만한 손상은 아니므로 주의관찰 후 손상의 진전시 적절한 조치를 취하는 것이 바람직 할 것으로 판단된다.

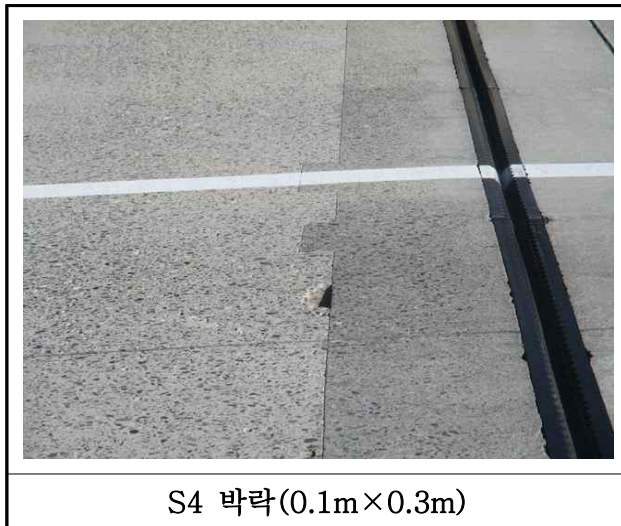
【사진 32.3.42】 교면포장 손상현황

- 교면포장에 발생한 박락의 경우 신축이음 후타재의 경계면에서 발생한 손상으로 공용기간 증가, 중차량 반복통행 등에 의한 손상으로 판단된다. 기 발생한 손상부의 경우 손상의 진전 방지 및 차량의 주행성 확보를 위한 단면보수가 필요할 것으로 판단된다.

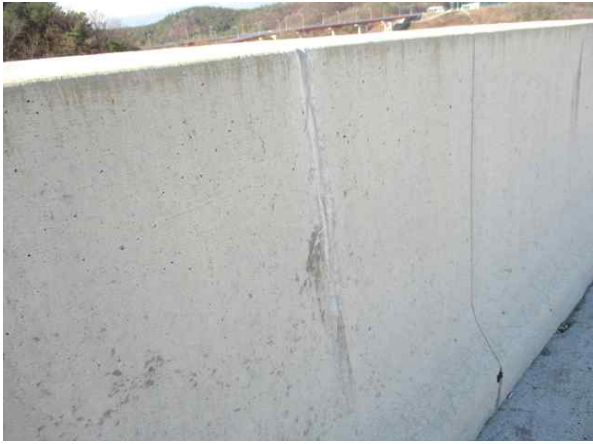
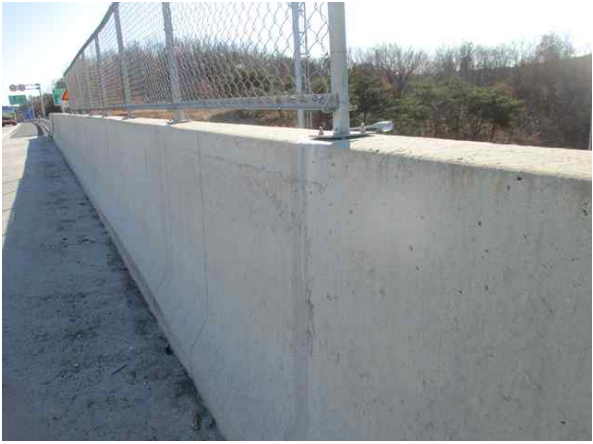
【사진 32.3.46】 방호벽 및 중앙분리대 손상현황

| <p>S4 방호벽 백태(0.1m×0.2m)</p> | <p>S4 백태(0.1m×0.5m)</p> |

- 방호벽에 발생한 백태의 경우 균열부 우수유입에 의한 손상으로 판단되며, 기 손상부의 경우 손상의 진전 방지를 위한 표면처리 등의 조치를 취하는 것이 바람직 할 것으로 판단된다.

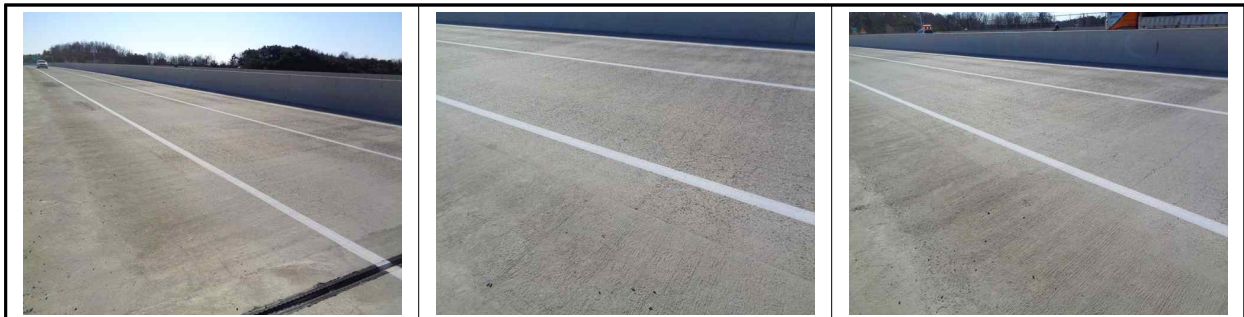
① 교면포장 망상균열 - 진전 여부확인

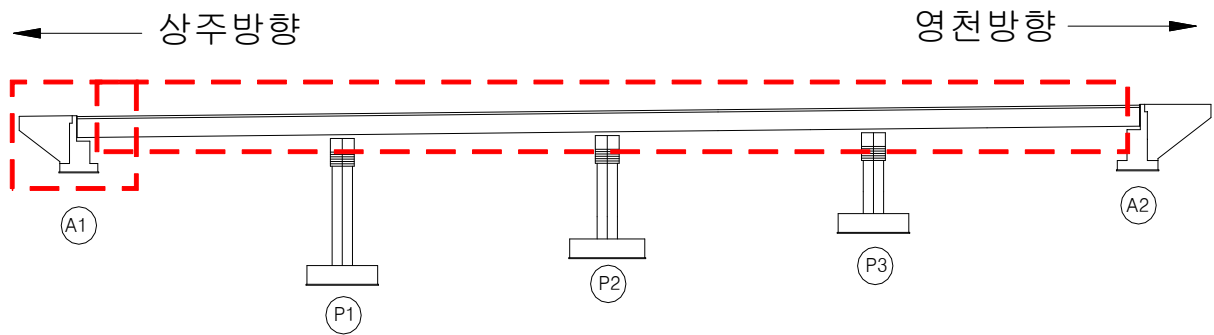
② 신축이음 A1측 후타재 박락 - 진전 여부확인
