## **33. 고현천교**

### 33.1 시설물의 개요

본 시설물은 경상북도 영천시 도림동(상주영천고속도로 79.051~79.591km)에 위치한 교량으로서 총 연장 540.0m, 폭 24.6m, 왕복 4차로로 시공되어 있다.

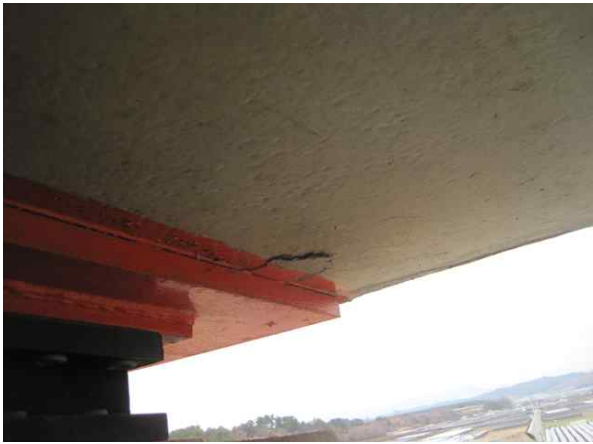
| <p>S3-G1 거더 박리(0.1m×0.1m)</p> | <p>S10-G3 거더 재료분리(0.5m×0.2m)</p> |

- 거더에 발생한 박리의 경우 시공미흡, 상부플레이트 시공시 용접열에 의한 손상으로 추정되며, 손상의 진전 방지 및 구조물의 내구성 증진을 위한 단면보수 등의 조치가 요망된다.
- 일부구간 발생한 재료분리의 경우 시공초기 다짐부족에 의한 손상으로 추정되며, 구조물의 내 구성에 영향을 미칠만한 손상은 아니나 손상의 진전방지를 위한 단면보수 등의 조치를 취하는 것이 바람직 할 것으로 판단된다.

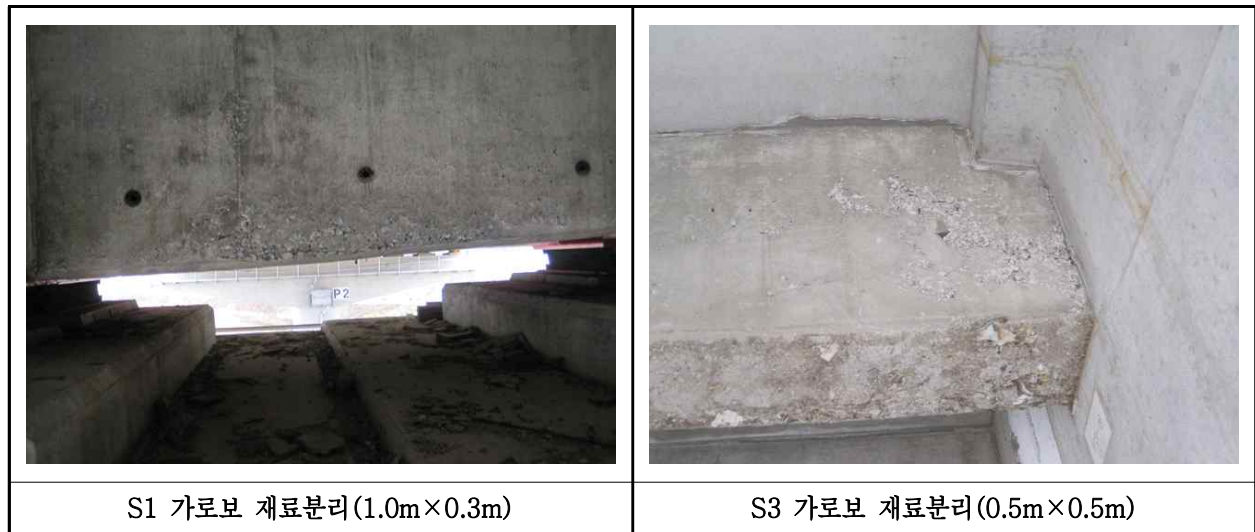
【사진 33.3.7】 가로보 손상현황

- 금회 점검 결과, 가로보 일부구간 재료분리가 발생된 것으로 확인되었으며, 기 발생된 손상부의 경우 시공초기 다짐부족에 의한 손상으로 판단된다. 발생된 손상의 경우 손상의 진전 방지 및 구조물의 내구성 증진을 위한 단면보수 등의 조치가 요망된다.

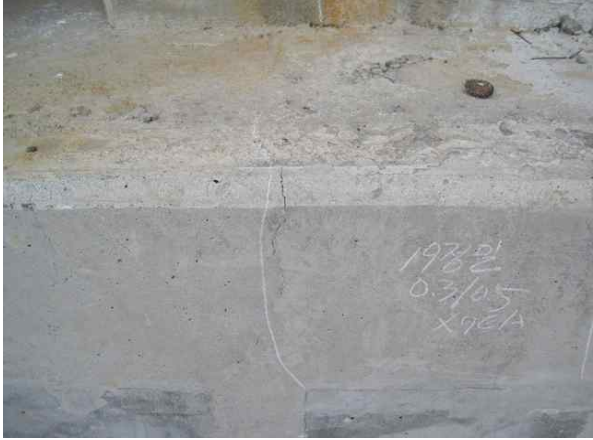
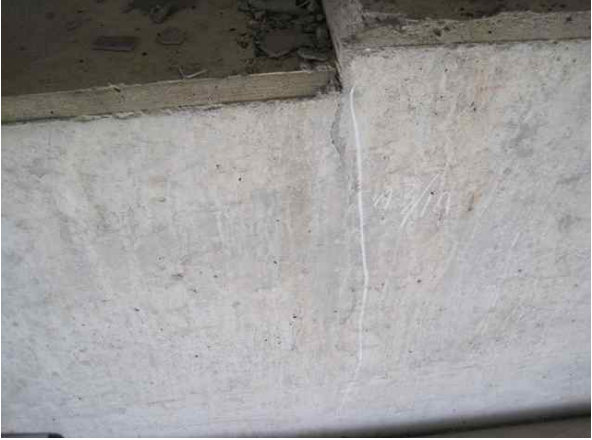
| P2 코핑부 균열(0.3mm/0.5m) | P2 코핑부 균열(0.3mm/1.0m) |

- 교각에 발생한 폭 0.3mm내·외 균열 및 망상균열의 경우 건조수축, 온도변화 등에 의한 초기 균열로 추정되며, 손상의 진전 방지 및 구조물의 내구성 증진을 위한 폭 0.3mm미만 균열 및 망상균열의 경우 표면처리를, 폭 0.3mm이상 균열의 경우 주입보수를 실시하는 것이 바람직 할 것으로 판단된다.
- P10 코핑부에 발생한 들뜸의 경우 우수유입, 동결융해 등에 의한 손상으로 판단되며, 손상의 진전 방지 및 구조물의 내구성 증진을 위한 단면보수가 필요할 것으로 판단된다.
- 일부구간 발생한 폐자재 적치의 경우 교량의 원활한 유지관리를 위한 정비가 필요할 것으로 판단된다.

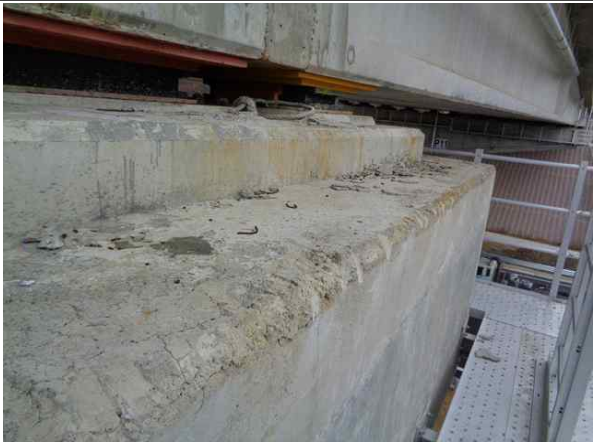
| P10 코핑부 들뜸(0.5m×3.0m) | P11 코핑부 균열(0.3mm/1.0m) |

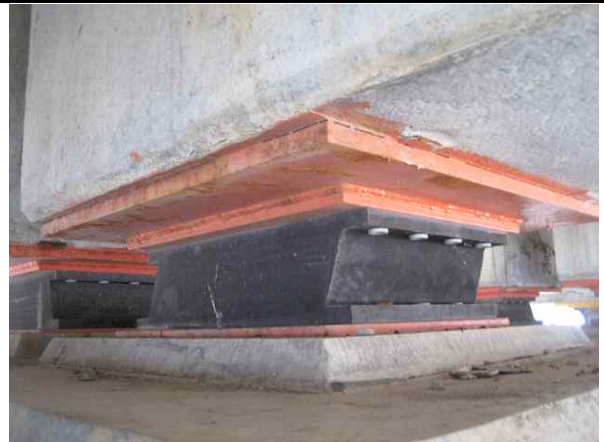
P3-Sh5 플레이트 부식

- 금회 점검시 조사된 무수축물탈 균열의 경우 건조수축 및 온도변화 등에 의한 손상으로 판단되며, 현재 폭 0.1~0.2mm의 미세균열로 교량받침의 거동에 영향을 미칠만한 손상은 아니나, 손상의 진전 방지를 위한 표면보수 등의 조치가 요망된다.
- 교량받침 일부구간에서 조사된 무수축물탈 들뜸 및 받침콘크리트 재료분리의 경우 시공미흡, 다짐부족 등에 의한 손상으로 추정되며, 손상의 진전 방지를 위한 단면보수가 필요할 것으로 판단된다.
- 일부 교량받침에 발생한 스토퍼 간섭의 경우 받침의 횡방향 거동에 의한 손상으로 추정되며, 현재 스토퍼 간섭으로 인한 주변부재 2차손상은 발생되지 않은 상태이다. 기 손상부의 경우 현 상태에서 별도의 조치를 취하기 보다는 주의관찰 후 손상의 진전 또는 주변부재 손상 발생시 프리셋팅 등의 조치를 취하는 것이 바람직 할 것으로 판단된다.
- 금회 점검시 조사된 플레이트 부식의 경우 공용기간 증가, 우수 유입 등에 의한 손상으로 손상의 진전 방지를 위한 재도장 등의 조치가 요망된다.

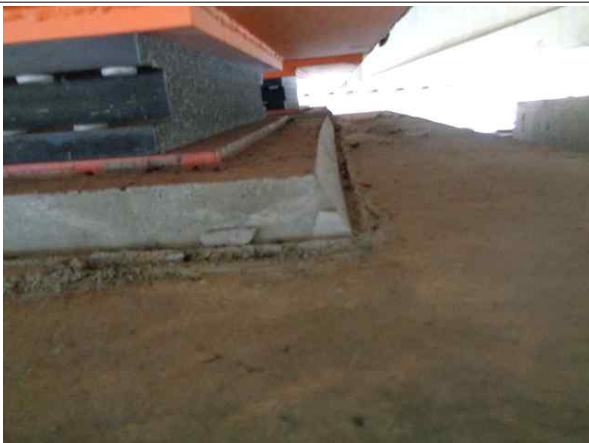
P8-Sh5 무수축물탈 들뜸(0.1m×0.1m)

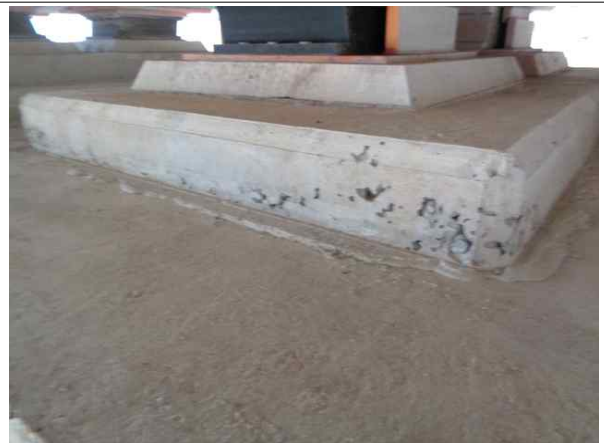
P9-Sh3 받침콘크리트 재료분리(1.0m×0.2m)

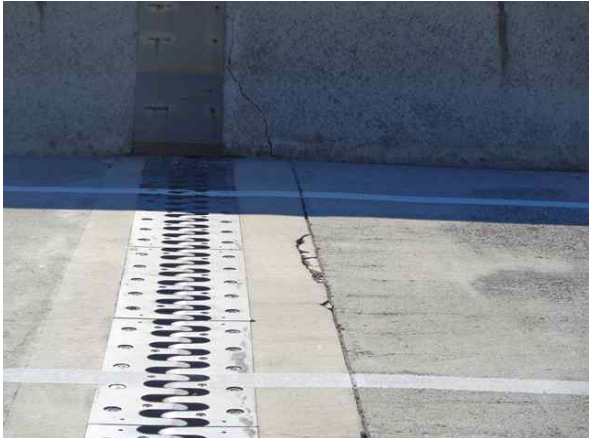
| <p>A1 후타재 파손 (0.5m×0.2m)</p> | <p>P6 후타재 망상균열 (2.0m×0.3m)</p> |

- 신축이음에 발생한 후타재 균열 및 망상균열은 차량 통행하중 및 충격, 콘크리트 열화 등으로 인한 손상으로 판단되며, 표면처리를 실시하는 유지관리가 필요할 것으로 판단된다.
- 신축이음에 발생한 후타재 파손의 경우 공용기간 증가, 차량 통행하중 및 충격, 콘크리트 열화 등에 의한 손상으로 판단되며, 손상의 진전 방지를 위한 단면보수가 필요할 것으로 판단된다.
- 신축이음 본체에 발생된 이물질 퇴적의 경우 공용중 발생된 손상으로 신축이음의 원활한 거동을 위한 정비가 필요하며, 추후 주기적인 점검을 통한 유지관리가 필요할 것으로 판단된다.

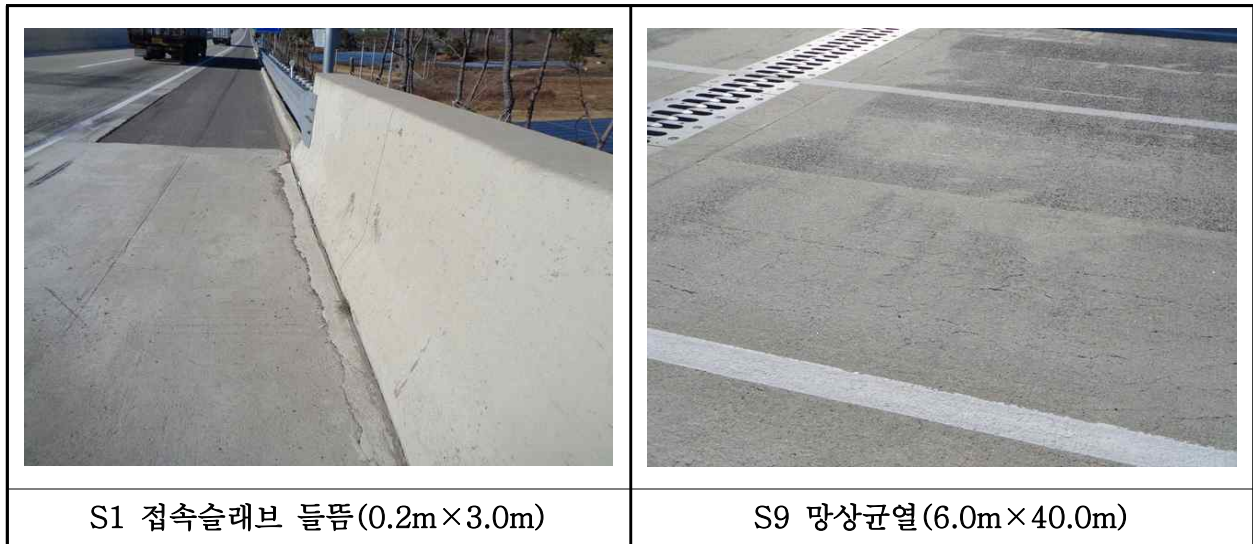
【사진 33.3.20】 교면포장 손상현황

- 현장조사 결과 전구간에 국부적으로 망상균열이 발생된 것으로 조사되었으며, 일부구간 포장 파손 및 접속슬래브 들뜸이 발생된 것으로 확인되었다.

- 교면포장에 발생된 망상균열 및 포장 파손의 경우 건조수축, 우수유입, 중차량 반복통행, 공용기간 증가 등의 복합적인 원인으로 인한 손상으로 판단되며, 손상의 진전 방지 및 차량의 주행성 확보를 위한 표면처리, 단면보수 등의 조치가 요망된다.
- 교량의 시점측 접속슬래브에 발생된 들뜸의 경우 접속부 침하에 의한 손상으로 판단되며, 현재 구조물의 안전성 및 차량의 주행성에 영향을 미칠만한 수준은 아니므로 주의관찰 후 손상의 진전 시 적절한 조치를 취하는 것이 바람직 할 것으로 판단된다.

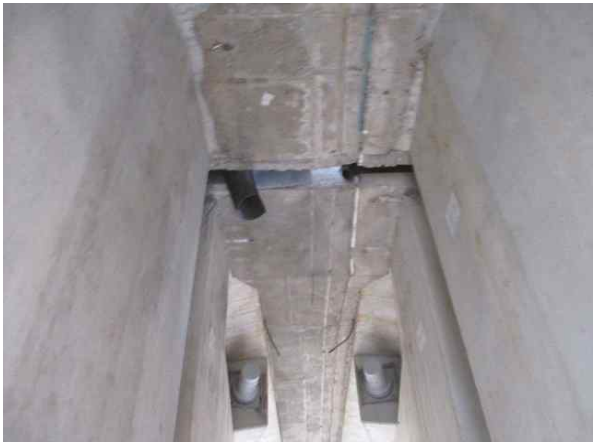
| S6 유도배수관 탈락 | S10 배수관 연결부 탈락 |

- 금회 점검시 조사된 배수관 연결부 탈락 및 유도배수관 탈락의 경우 시공 미흡 및 공용기간 증가에 의한 손상으로 추정되며, 손상의 진전 방지 및 구조물의 원활한 배수기능 확보를 위한 재설치가 필요할 것으로 판단된다.

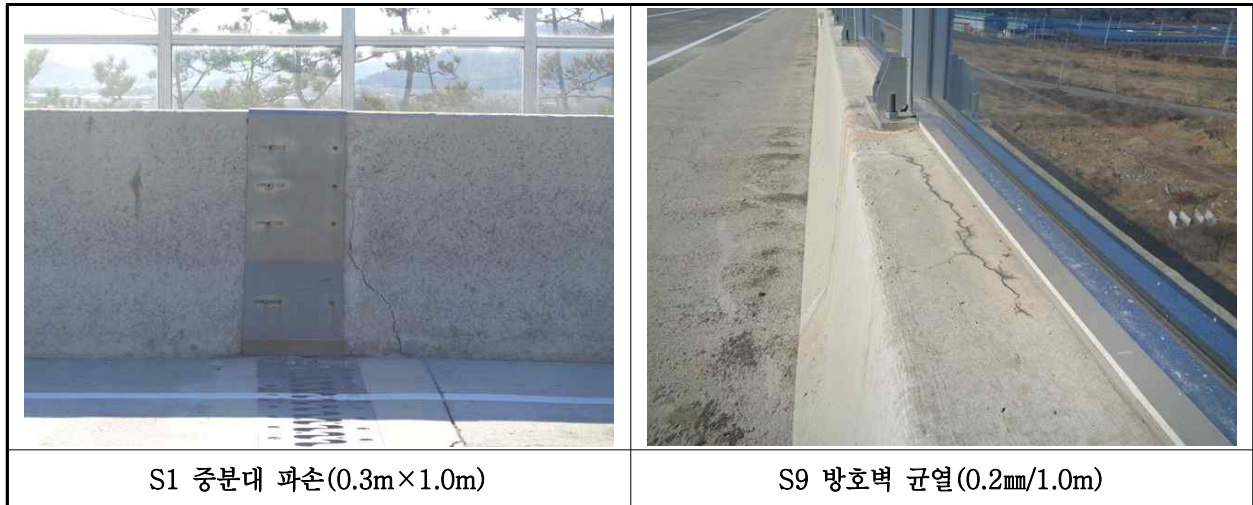
【사진 33.3.24】 방호벽 및 중앙분리대 손상현황

- 방호벽에 대한 현장조사 결과, 균열(0.3mm미만) 및 파손이 조사되었다.

- 방호벽에 발생된 균열의 경우 건조수축 및 온도변화에 의한 손상으로 판단되며, 손상의 진전 방지를 위한 표면처리 등의 조치가 요망된다.
- 교량의 시·종점측 접속부 중앙분리대에 발생된 파손의 경우 접속부 침하에 의한 손상으로 추정되며, 손상의 진전 방지를 위한 단면보수가 필요할 것으로 판단된다. 또한 접속부의 경우 추후 주기적인 점검을 통한 주의관찰 후 손상의 재발생시 적절한 조치를 취하는 것이 바람직 할 것으로 판단된다.

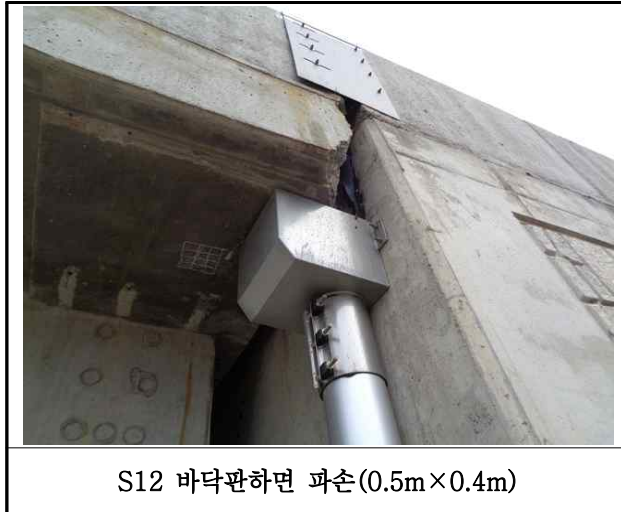
【사진 33.3.26】 바닥판하면 손상현황

- 바닥판 하면에 발생된 파손의 경우 시공중 외부충격에 의한 손상으로 추정되며, 손상의 진전 방지를 위한 단면보수 등의 조치가 요망된다.

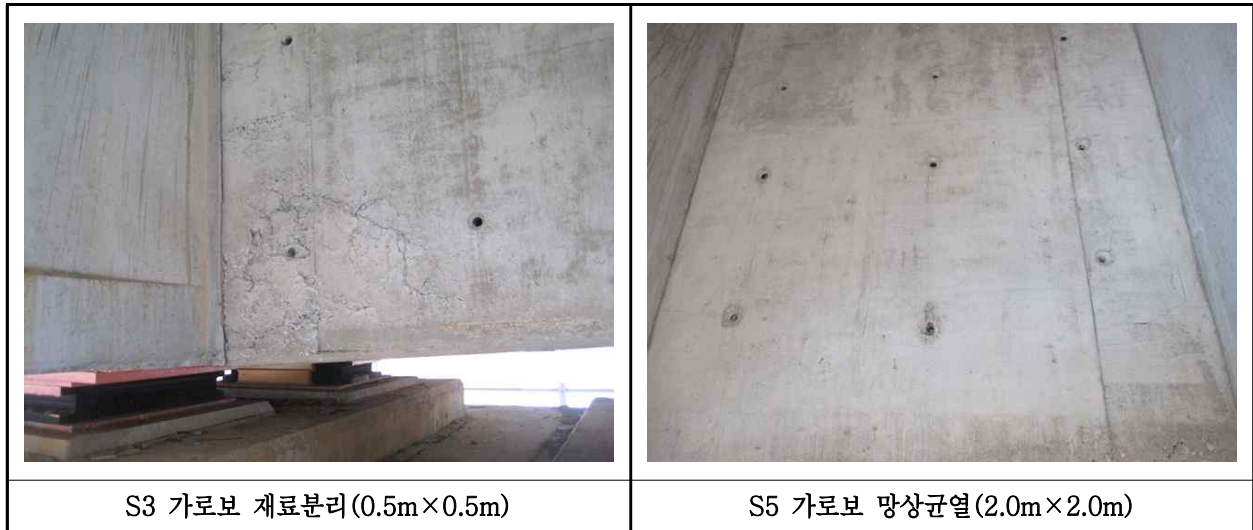
【사진 33.3.30】 가로보 손상현황

- 가로보에 대한 현장조사 결과 전반적으로 양호하나, 일부구간 망상균열 및 재료분리가 발생된 것으로 조사되었다.

- 가로보에 발생한 망상균열의 경우 건조수축 및 온도변화에 의한 비구조적 손상으로 판단되며, 손상의 진전 방지 및 구조물의 내구성 증진을 위한 표면처리 등의 조치가 요망된다.
- 가로보 일부구간에 발생한 재료분리의 경우 시공초기 다짐부족에 의한 손상으로 추정되며, 손상의 진전 방지를 위한 단면보수 등의 조치가 요망된다.

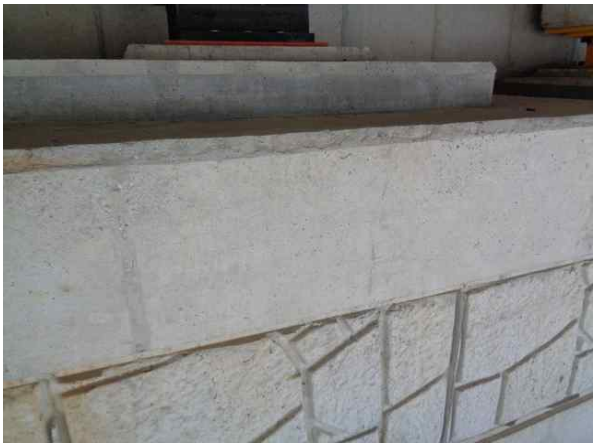
| <p>A2 벽체 균열(0.3mm/1.0m)</p> | <p>A2 홍벽 누수흔적(1.0m×3.0m)</p> |

- 교대 벽체에 발생된 균열(폭 0.3mm이상)의 경우 건조수축 및 온도변화에 의한 초기 손상으로 판단되며, 손상의 진전 방지 및 구조물의 내구성 증진을 위한 주입보수 등의 조치가 요망된다.
- A2 홍벽에 발생된 누수흔적의 경우 신축이음 하부 우수유입에 의한 손상으로 판단되며, 현재 표면은 건조한 상태인 것으로 확인되었다. 기 발생한 손상부의 경우 손상의 진전 방지를 위한 표면처리 등의 조치가 요망되며, 손상의 재발 방지를 위해 신축이음부와 연계한 보수를 실시하는 것이 바람직 할 것으로 판단된다.

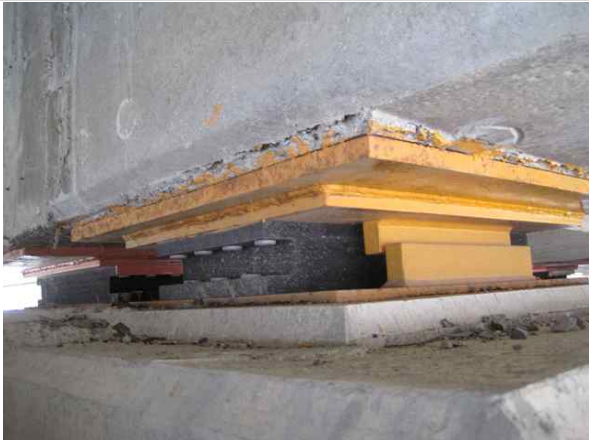
P2-Sh6 플레이트 부식

- 무수축물탈 및 받침콘크리트에서 조사된 균열은 국부적으로 발생된 폭 0.1~0.2mm의 미세균열로 건조수축 및 온도변화에 의한 손상으로 추정된다. 기 발생한 손상의 경우 교량받침의 거동에 영향을 미칠만한 손상은 아니나, 손상의 진전 방지를 위한 표면보수 등의 조치가 요망된다.
- 무수축물탈에서 발생한 파손의 경우 시공중 외부충격에 의한 손상으로 추정되며, 손상의 진전 방지를 위한 단면보수 등의 조치가 요망된다.
- 교량받침 일부에서 발생한 플레이트 부식 및 도장박리의 경우 공용기간 증가, 우수유입, 전처리 미흡 등에 의한 손상으로 추정되며, 손상의 진전 방지를 위한 채도장 등의 조치가 요망된다.

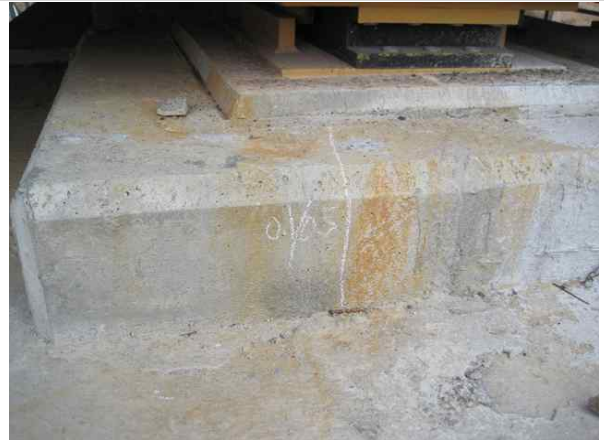
P2-Sh10 받침콘크리트 균열(0.1mm/0.5m)

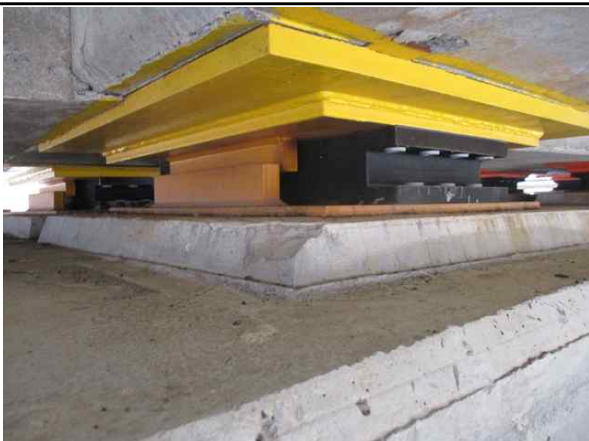
P4-Sh8 무수축물탈 파손(0.1m×0.1m)

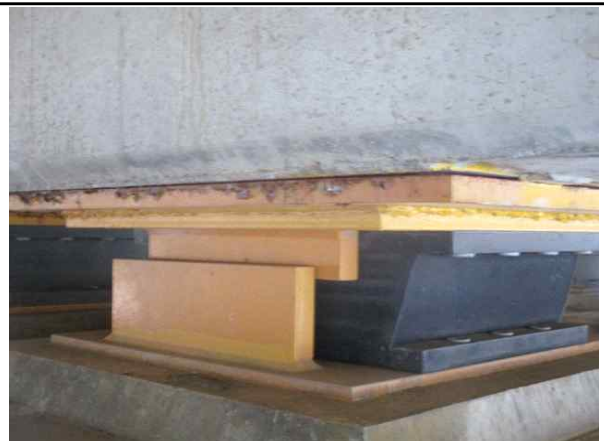
P6-Sh8 도장박리(0.5m×0.3m)

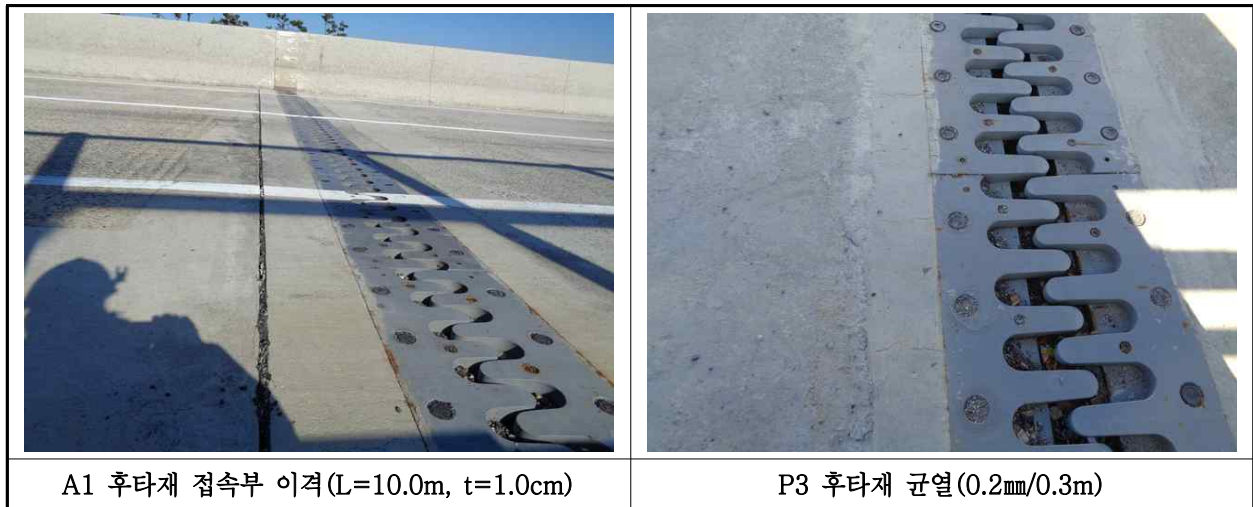
【사진 33.3.39】 신축이음장치 손상현황

- 신축이음 현장조사 결과 후타재 균열 및 접속부 이격이 발생된 것으로 조사되었다.

- 신축이음에 발생한 후타재 균열은 차량 통행하중 및 충격, 콘크리트 열화, 건조수축 등으로 인한 손상으로 판단되며, 손상의 진전 방지를 위한 표면처리가 필요할 것으로 판단된다.
- A1측에 발생한 후타재 접속부 이격의 경우 시공초기 토공부 다짐부족, 우수유입으로 인한 토사유실 등에 의한 손상으로 추정되며, 현재 구조물의 안전성 및 차량의 주행성에 영향을 미칠만한 손상은 아니므로 주의관찰 후 손상의 진전시 적절한 조치를 취하는 것이 바람직할 것으로 판단된다.

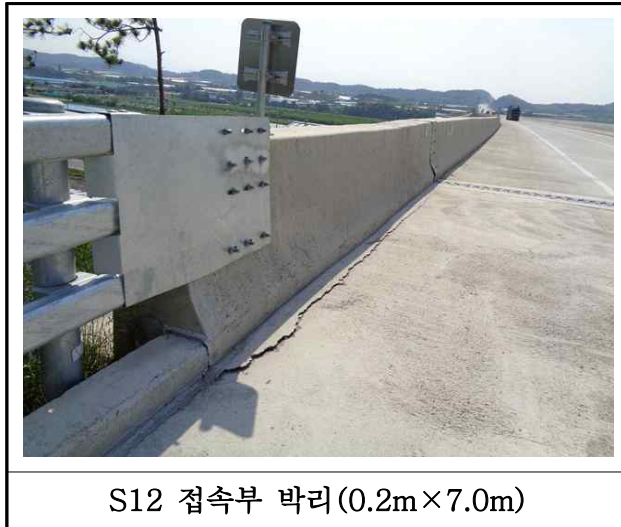
【사진 33.3.42】 교면포장 손상현황

- 교면포장에 발생한 접속부 박리의 경우 접속부 침하에 의한 손상으로 추정되며, 이는 토공부 다짐부족, 우수유입으로 인한 토사유실 등에 의해 발생한 것으로 판단된다. 현재 발생한 손상부의 경우 구조물의 안전성 및 차량의 주행성에 영향을 미칠만한 손상은 아니므로 추후 주기적인 점검을 통한 주의관찰 후 손상의 진전 시 적절한 조치를 취하는 것이 바람직 할 것으로 판단된다.

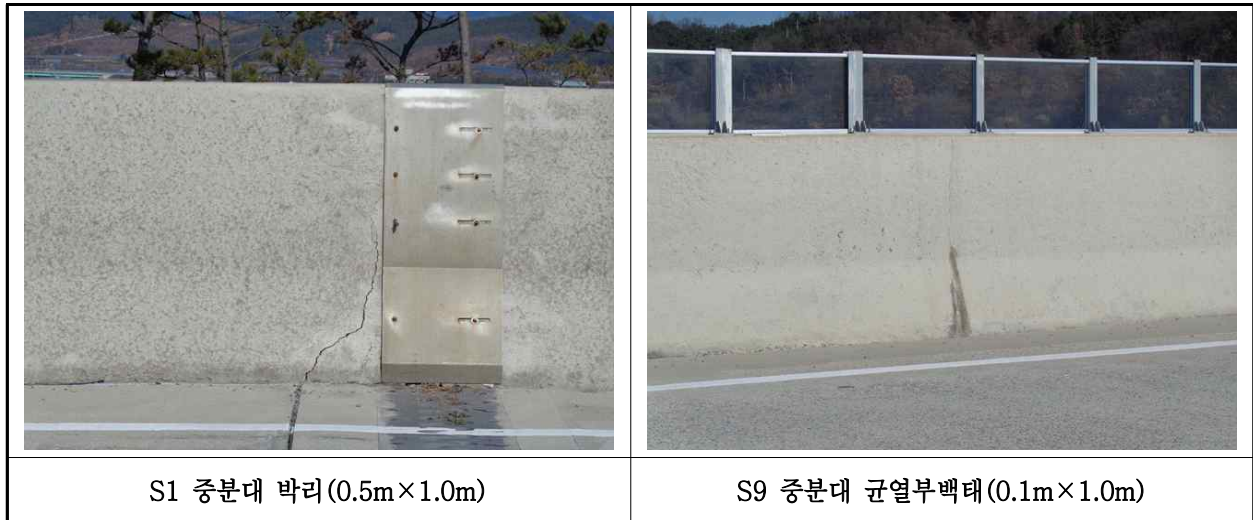
【사진 33.3.46】 방호벽 및 중앙분리대 손상현황

- 방호벽에 대한 현장조사 결과, 균열(0.3mm미만), 균열부백태, 박리가 조사되었다.

- 방호벽에 발생한 균열의 경우 건조수축 및 온도변화에 의한 손상으로 판단되며, 일부구간 균열부 우수유입으로 인한 균열부백태가 발생한 상태이다. 기 발생한 손상부의 경우 손상의 진전 방지를 위한 표면처리 등의 조치가 요망된다.
- 교량의 시·종점측 중앙분리대에 발생한 박리의 경우 접속부 침하에 의한 손상으로 추정되며, 손상의 진전 방지를 위한 단면보수 등의 조치가 필요할 것으로 판단된다. 또한 접속부의 경우 주기적인 점검을 통한 주의관찰을 실시하여 손상의 재발생시 적절한 조치가 필요할 것으로 판단된다.

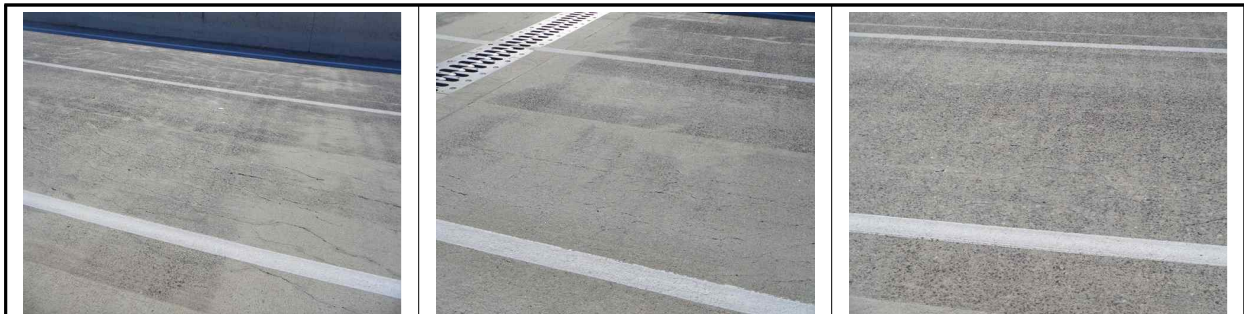
① 교면포장 망상균열 - 진전 여부확인

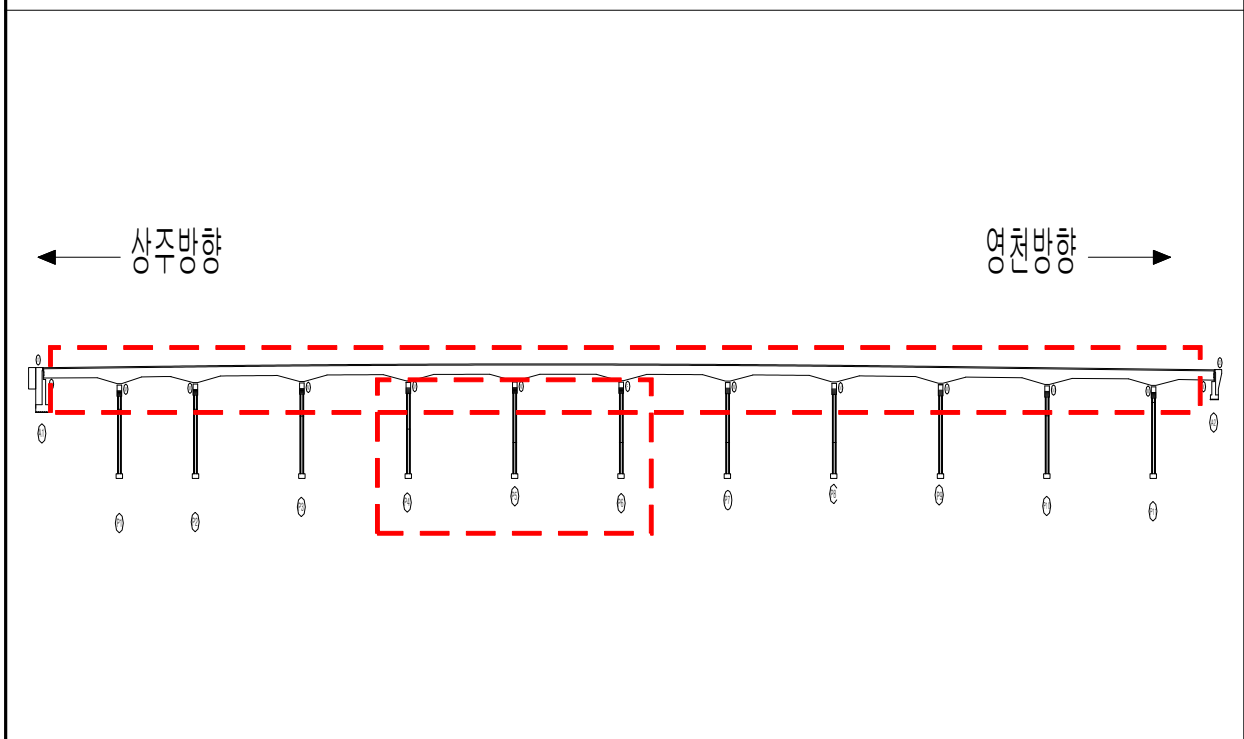
② 하부구조 폭 0.3mm이상 균열 - 진전 여부확인
