## **34. 도림천교**

### 34.1 시설물의 개요

본 시설물은 경상북도 영천시 도림동(상주영천고속도로 80.169~80.349km)에 위치한 교량으로서 총 연장 180.0m, 폭 24.3m, 왕복 4차로로 시공되어 있다.

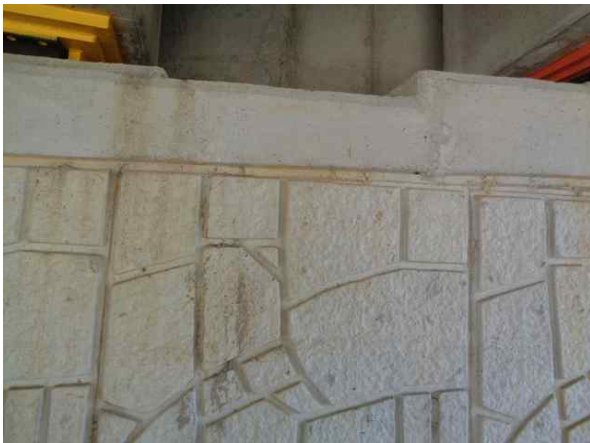
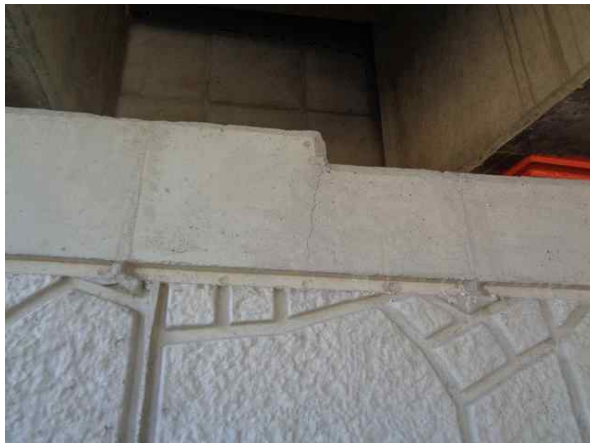
【사진 34.3.9】 교대 손상현황

- 교대 A1, A2에 대한 외관조사 결과 균열(0.3mm내 · 외)이 조사되었다.

| A1 벽체 균열 (0.2mm/1.0m) | A2 벽체 균열 (0.3mm/0.5m) |

- 교대에 발생한 균열의 경우 건조수축 및 온도변화 등에 의한 손상으로 추정되며, 손상의 진전 방지 및 구조물의 내구성 증진을 위한 0.3mm미만 균열의 경우 표면처리를, 0.3mm이상 균열의 경우 주입보수를 실시하는 것이 바람직 할 것으로 판단된다.

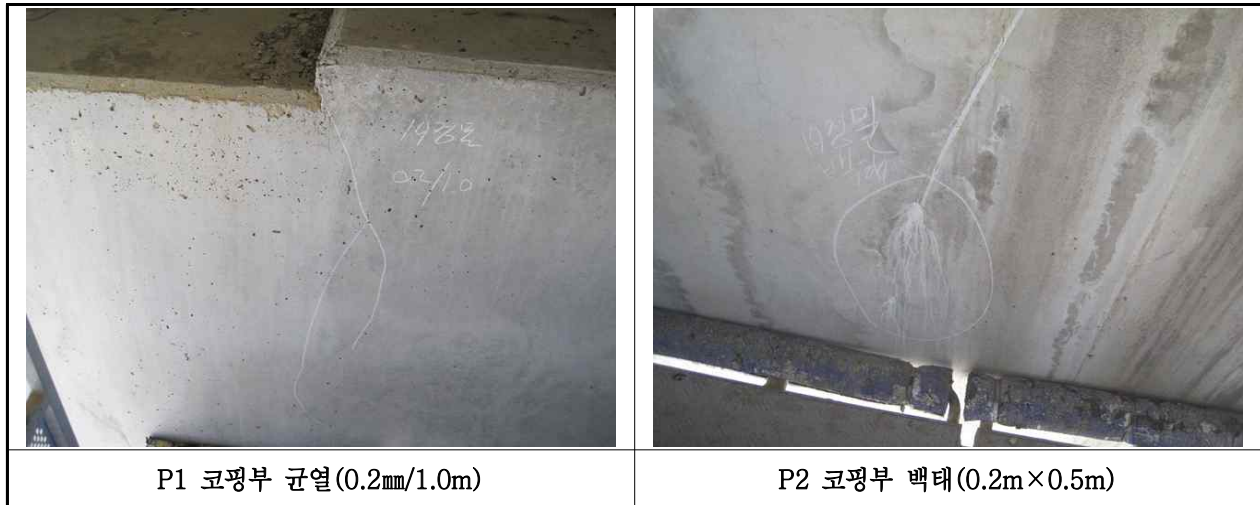
【사진 34.3.11】 교각 손상현황

- 교각에 대한 현장조사 결과 균열(0.3mm미만), 백태, 페콘크리트 퇴적이 발생된 것으로 조사되었다.

- 교각 코핑부에 발생한 균열은 건조수축, 온도변화 등의 복합적인 원인에 의한 비구조적 소수의 미세균열로서 표면보수를 실시하여 내구성을 확보하는 것이 바람직할 것으로 판단된다.
- 교각 일부구간 발생한 백태의 경우 균열부 우수유입 등에 의한 손상으로 판단되며, 손상의 진전 방지 및 구조물의 내구성 증진을 위한 표면처리 등의 조치가 요망된다.
- 코핑부 일부에 발생한 폐콘크리트 퇴적의 경우 구조물의 원활한 유지관리를 위한 청소 등의 정비가 필요할 것으로 판단된다.

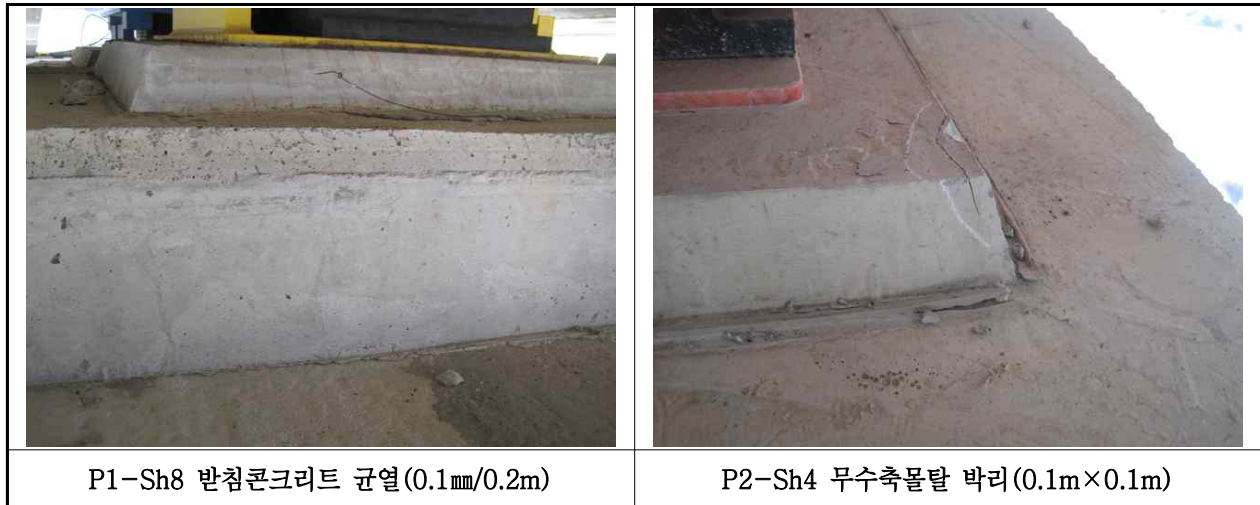
【사진 34.3.13】 교량받침 손상현황

- 현장조사 결과 받침콘크리트 균열, 무수축물탈 박리 및 박락이 조사되었다.

- 받침콘크리트에서 발생한 균열은 폭 0.1mm의 미세균열로 건조수축 및 온도변화에 의한 손상으로 추정된다. 기 발생한 손상의 경우 교량받침의 거동에 영향을 미칠만한 손상은 아니나, 손상의 진전 방지를 위한 표면보수 등의 조치가 요망된다.
- P1 및 P2의 교량받침에서 발생한 무수축몰탈 박리 및 박락의 경우 시공미흡, 시공중 외부충격에 의한 손상으로 추정되며, 손상의 진전 방지 및 받침의 원활한 거동을 위한 단면보수 등의 조치가 요망된다.

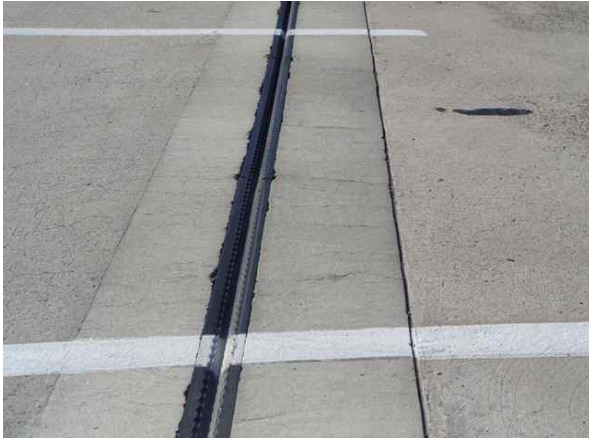
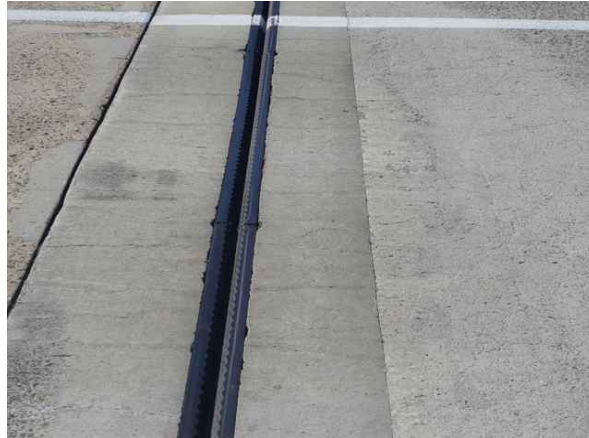
【사진 34.3.17】 신축이음장치 손상현황

- 신축이음 현장조사 결과 후타재 균열 및 망상균열, 본체 이물질퇴적이 조사되었다.

| A1 후타재 균열 (0.1mm/0.5m) | A2 후타재 망상균열 (3.0m×0.5m) |

- 신축이음에 발생한 후타재 균열 및 망상균열은 차량 통행하중 및 충격, 콘크리트 열화, 건조 수축 등으로 인한 손상으로 판단되며, 손상의 진전 방지를 위한 표면처리 등의 조치가 요망된다.
- 신축이음 본체에 발생된 이물질 퇴적의 경우 공용기간 증가에 의한 손상으로 신축이음의 원활한 거동을 위한 주기적인 청소 등의 정비가 필요할 것으로 판단된다.

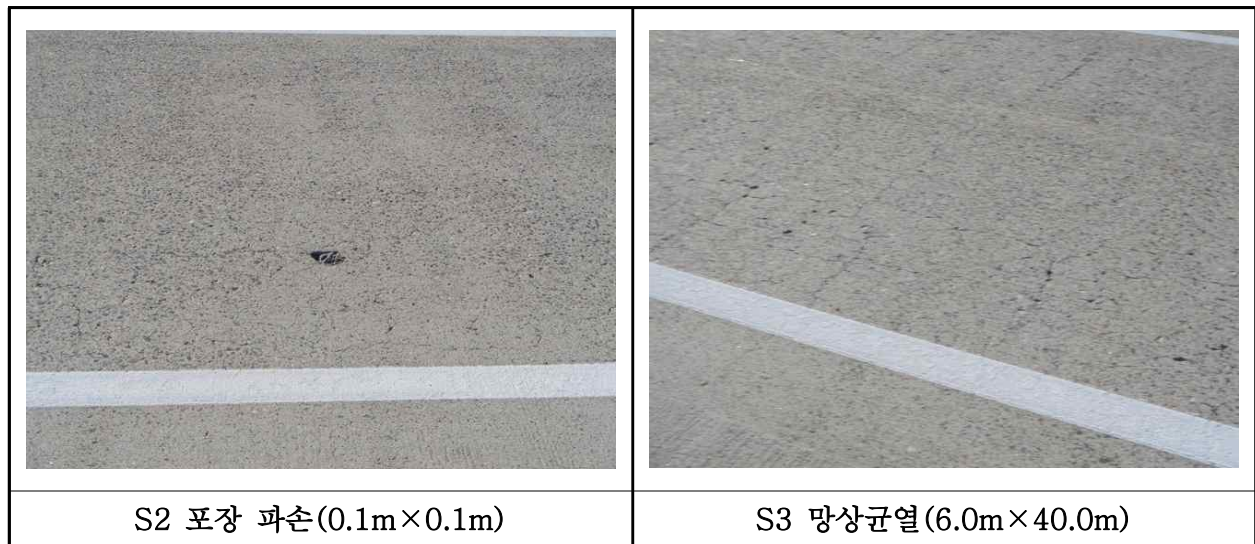
【사진 34.3.20】 교면포장 손상현황

- 현장조사 결과 망상균열 및 포장 파손이 조사되었다.

- 교면포장에 발생한 망상균열 및 파손의 경우 건조수축, 중차량 반복통행, 공용기간 증가 등에 의한 손상으로 판단되며, 손상의 진전 방지 및 차량의 주행성 확보를 위한 표면처리, 단면 보수 등의 조치가 요망된다.

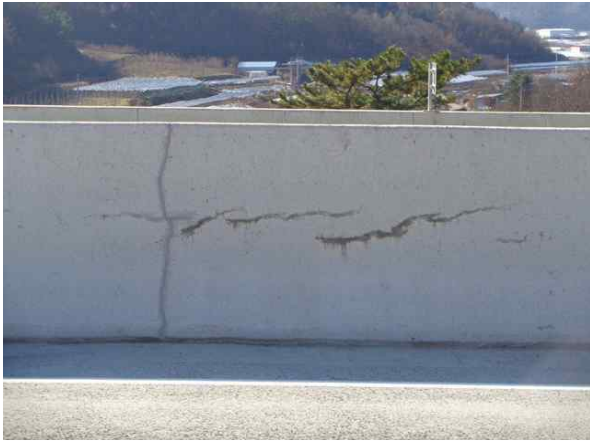
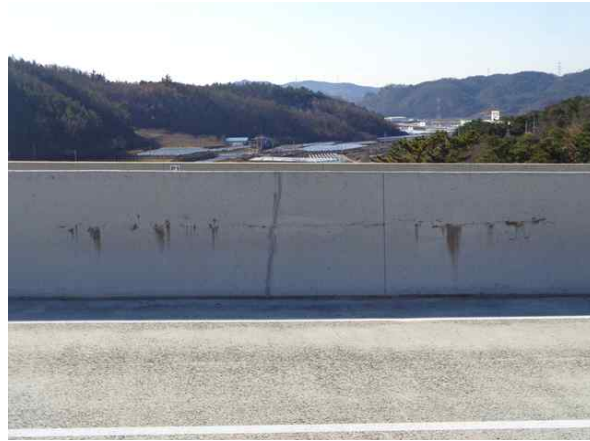
【사진 34.3.24】 방호벽 및 중앙분리대 손상현황

- 방호벽에 대한 현장조사 결과, 전반적으로 양호하나, 일부구간 균열부백태가 발생된 것으로 조사되었다.

| <p>S1 중분대 균열부백태(0.2m×1.5m)</p> | <p>S1 중분대 균열부백태(0.2m×3.0m)</p> |

- 방호벽에 발생한 균열부백태의 경우 균열부 우수유입에 의한 손상으로 판단되며, 손상의 진전 방지를 위한 표면처리 등의 조치가 요망된다.

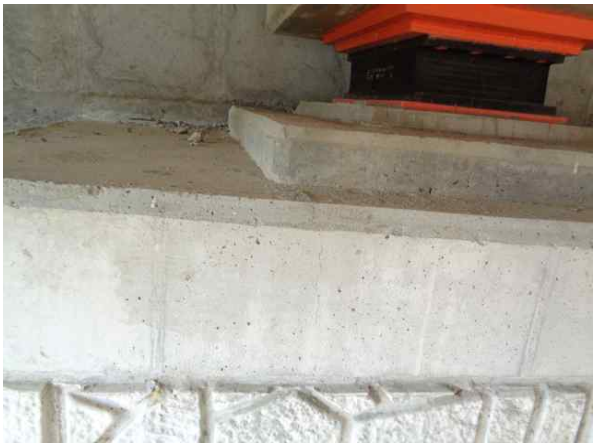
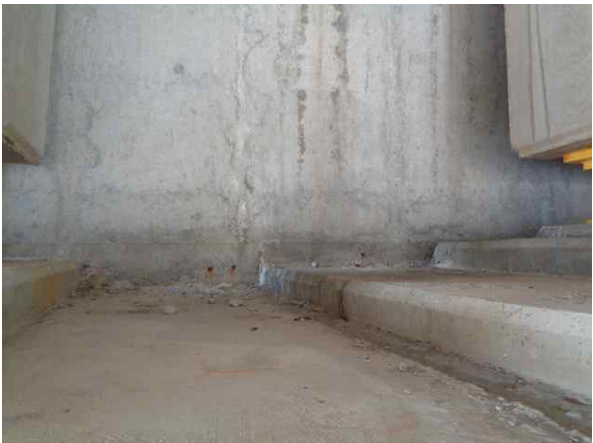
【사진 34.3.32】 교대 손상현황

- 교대 A1, A2에 대한 외관조사 결과, 균열(0.3mm내·외), 망상균열, 백태가 발생된 것으로 조사되었다.

| <p>A1 벽체 균열(0.3mm/0.5m)</p> | <p>A1 흙벽 백태(0.1m×0.2m)</p> |

- 교대 벽체에 발생한 균열(0.3mm내·외) 및 망상균열의 경우 건조수축 및 온도변화에 의한 손상으로 판단된다. 발생한 손상부의 경우 균열의 규모 및 방향성 등을 고려할 때 비구조적 손상으로 추정되며, 손상의 진전 방지 및 구조물의 내구성 증진을 위한 표면처리, 주입보수 등의 조치가 요망된다.
- 교대 흙벽에 발생한 백태의 경우 신축이음 하부로부터 유입된 우수에 의한 손상으로 판단되며, 손상의 진전 방지를 위한 표면처리 등의 조치가 필요할 것으로 판단된다.

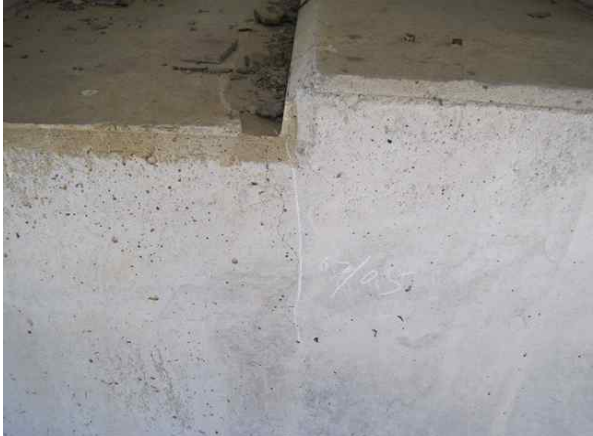
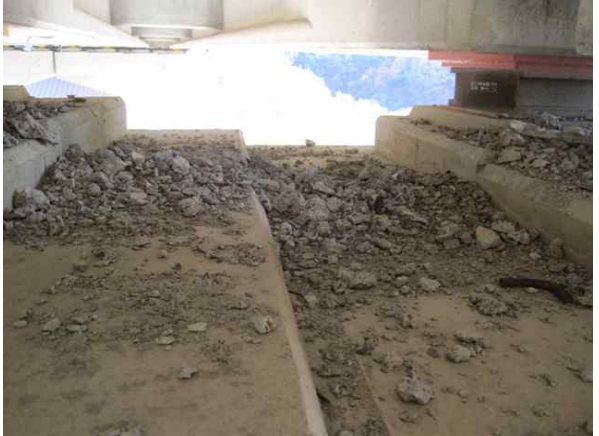
【사진 34.3.34】 교각 손상현황

- 교각에 대한 현장조사 결과, 균열(0.3mm미만) 및 폐콘크리트 퇴적이 조사되었다.

| P1 코핑부 균열 (0.2mm/0.5m) | P2 코핑부 폐콘크리트 퇴적 |

- 교각의 기둥부 및 코핑부에 발생한 균열의 경우 건조수축, 온도변화에 의한 손상으로 추정되며, 현재 손상의 경우 폭 0.3mm미만의 경미한 표면균열로 균열의 규모 및 방향성 등을 고려할때 비구조적 손상인 것으로 판단된다. 기 손상부의 경우 손상의 진전 방지 및 구조물의 내구성 증진을 위한 표면보수 등의 조치가 요망된다.
- 교각 코핑부에 폐콘크리트 퇴적의 경우 구조물의 원활한 유지관리를 위한 청소 등의 정비가 필요할 것으로 판단된다.

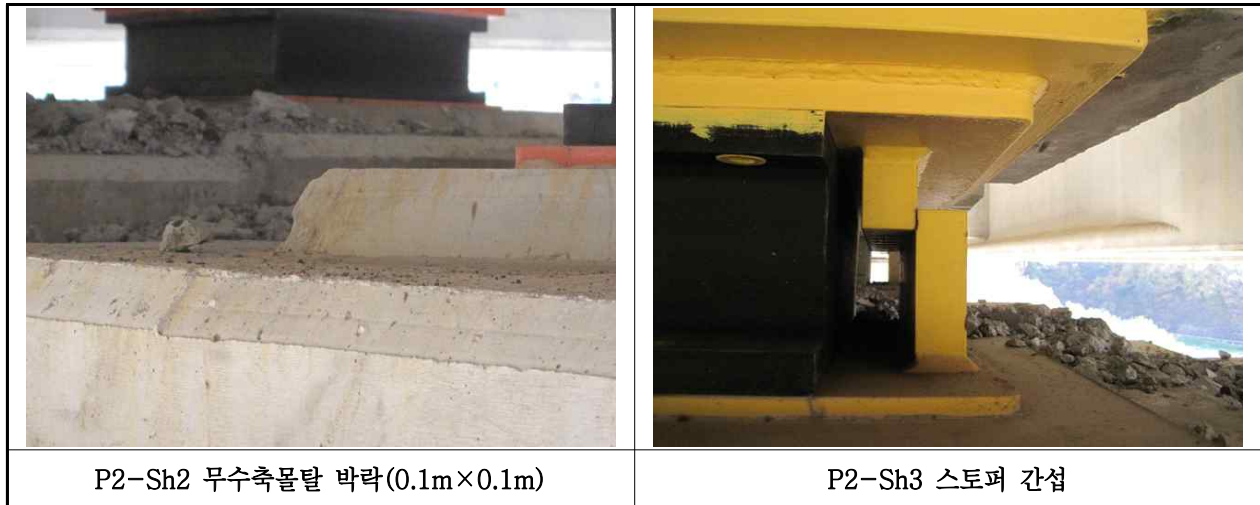
【사진 34.3.36】 교량받침 손상현황

- 현장조사 결과 무수축물탈 및 받침콘크리트 균열, 무수축물탈 박락, 스토퍼 간섭이 발생된 것으로 조사되었다.

- 무수축물탈 및 반침콘크리트에서 조사된 균열은 국부적으로 발생한 폭 0.1mm의 미세균열로 건조수축 및 온도변화에 의한 손상으로 추정된다. 기 발생한 손상의 경우 교량받침의 거동에 영향을 미칠만한 손상은 아니나, 손상의 진전 방지를 위한 표면보수 등의 조치가 요망된다.
- 교량받침 일부구간에 발생한 무수축물탈 박락의 경우 시공중 외부충격에 의한 손상으로 추정되며, 손상의 진전 방지를 위한 단면보수 등의 조치가 필요할 것으로 판단된다.
- 교량받침에 발생한 스토퍼 간섭의 경우 교량받침의 횡방향 거동에 의한 손상으로 점검일 현재 스토퍼 및 플레이트, 거더 등에 2차손상은 발생되지 않은 상태이다. 기 발생한 손상부의 경우 현재 단계에서 보수보다는 주기적인 점검을 통한 주의관찰 후 주변부재 손상 발생시 프리셋팅 등의 조치를 취하는 것이 바람직 할 것으로 판단된다.

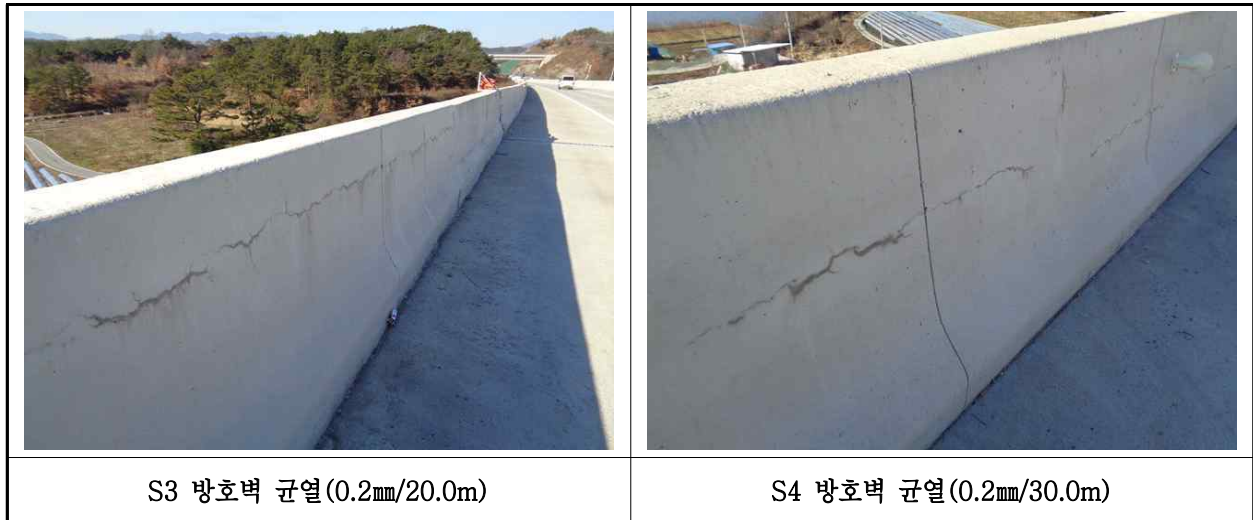
【사진 34.3.47】 방호벽 및 중앙분리대 손상현황

- 방호벽에 대한 현장조사 결과, 균열(0.3mm미만) 및 균열부백태가 발생된 것으로 조사되었다.

- 방호벽 일부구간에 발생된 횡방향 균열(0.3mm미만)의 경우 포장부에서 일정한 높이(0.5m, 0.8m)에서 발생 하였으며, 균열의 규모, 방향성 등을 고려할 때 소성침하에 의한 균열인 것으로 판단된다. 현재 균열 폭이 크지 않으며, 구조물의 내구성에 영향을 미칠만한 수준은 아니나 손상의 진전 방지를 위한 표면처리 등의 조치를 취하는 것이 바람직 할 것으로 판단된다.
- 방호벽에 발생된 균열부백태의 경우 균열부 우수유입에 의한 손상으로 판단되며, 손상의 진전 방지를 위한 표면처리 등의 조치가 요망되며, 추후 주기적인 점검을 통한 유지관리가 필요 할 것으로 판단된다.

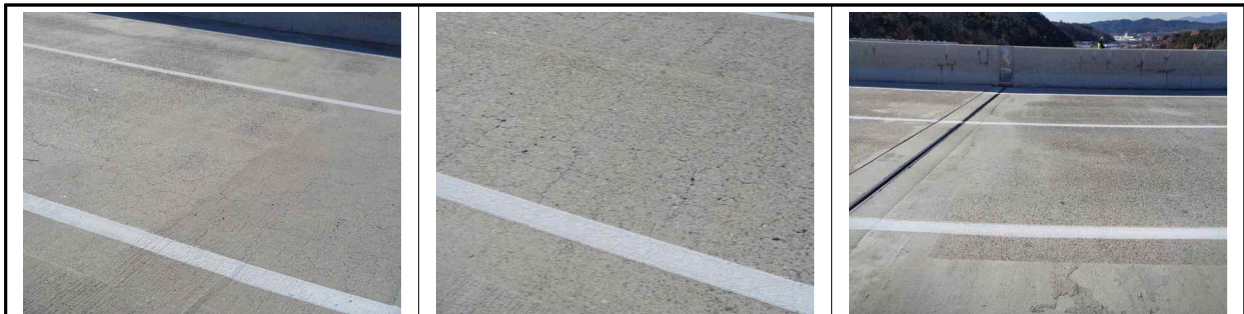
① 교면포장 망상균열 - 진전 여부확인

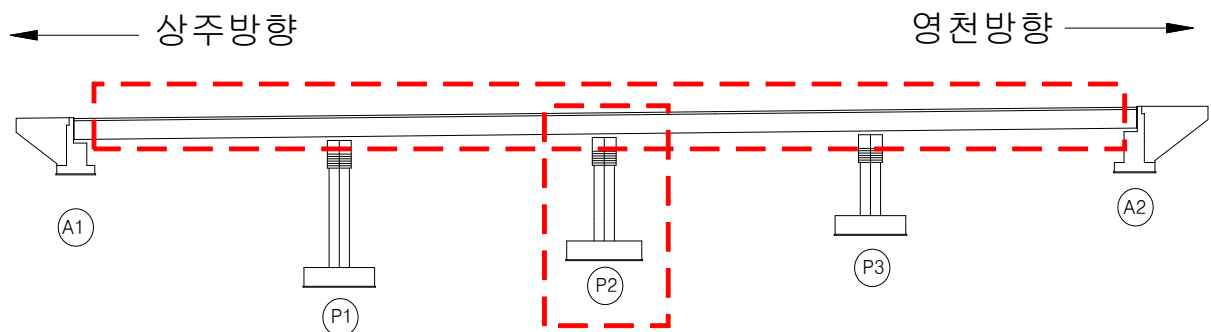
② 교량받침 P2 스톱퍼 간섭 - 진전 여부확인
