## **35. 오미교**

### 35.1 시설물의 개요

본 시설물은 경상북도 영천시 오미동(상주영천고속도로 81.648~81.698km)에 위치한 교량으로서 총 연장 50.0m, 폭 24.3m, 왕복 4차로로 시공되어 있다.

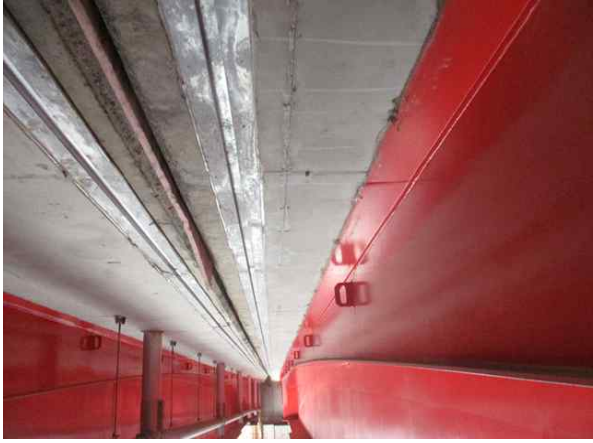
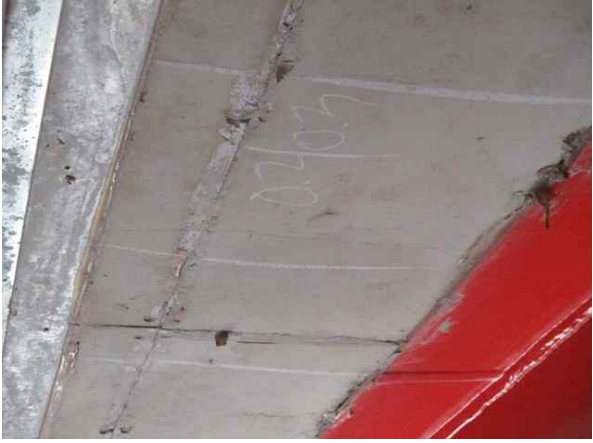
【사진 35.3.3】 바닥판하면 손상현황

- 바닥판 하면에 대한 외관조사 결과, 켄틸레버부 균열(0.3mm미만)이 조사되었다.

| <p>S1 쉐틸레버 균열 (0.2mm/0.3m)</p> | <p>S1 쉐틸레버 균열 (0.2mm/0.3m)</p> |

- 바닥판 하면에 발생한 균열의 경우 건조수축, 온도변화 및 콘크리트의 재료특성에 의한 손상으로 추정되며, 현재 손상의 경우 폭 0.2mm의 미세균열로 구조물의 내구성 및 안전성에 영향을 미칠만한 손상은 아닌 것으로 판단되나, 손상의 진전 방지를 위한 표면처리 등의 조치를 취하는 것이 바람직 할 것으로 판단된다.

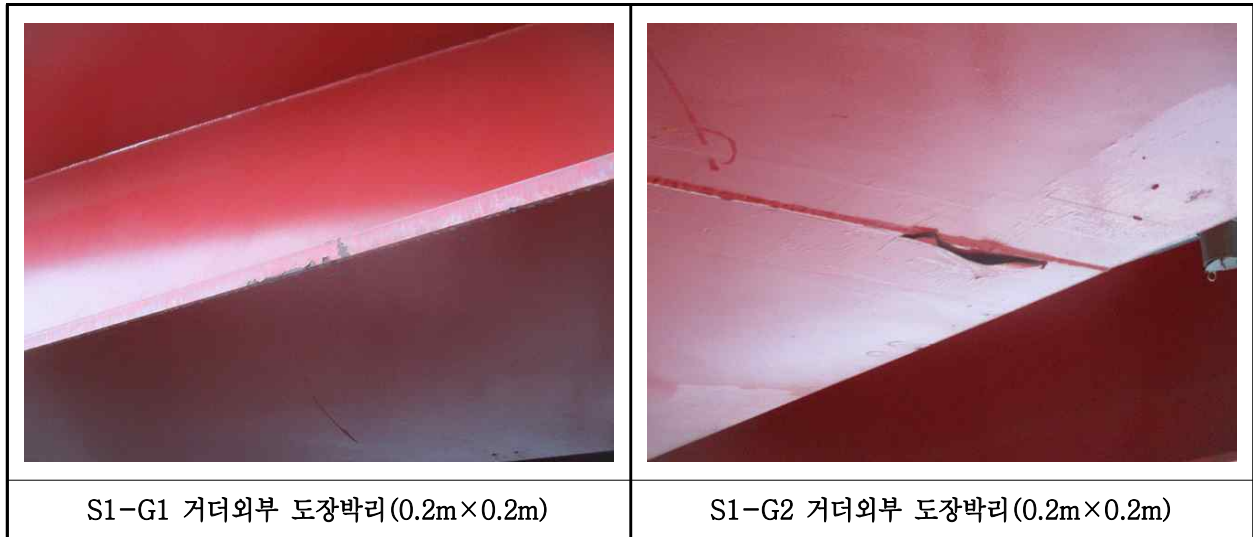
【사진 35.3.5】 거터 손상현황

- 거더에 대한 현장조사 결과, 거더외부의 경우 일부구간 국부적인 도장박리가 발생된 것으로 조사되었으며, 거더내부의 경우 손상이 없는 양호한 상태인 것으로 확인되었다.

- 거터외부에 발생된 도장박리의 경우 공용기간 증가, 전처리 미흡, 시공초기 외부 충격 등에 의한 손상으로 판단된다. 기 발생된 손상부의 경우 우수유입시 부식 등의 손상을 야기시키므로 손상의 진전 방지 및 구조물의 내구성 증진을 위한 재도장 등의 유지관리가 요구된다.
- 거터내부의 경우 손상이 없는 양호한 상태이며, 추후 주기적인 점검을 통한 유지관리를 실시하여 현재 상태를 유지하는 것이 바람직 할 것으로 판단된다.

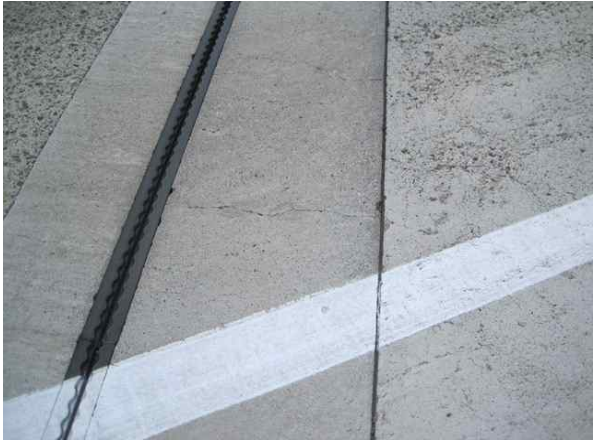
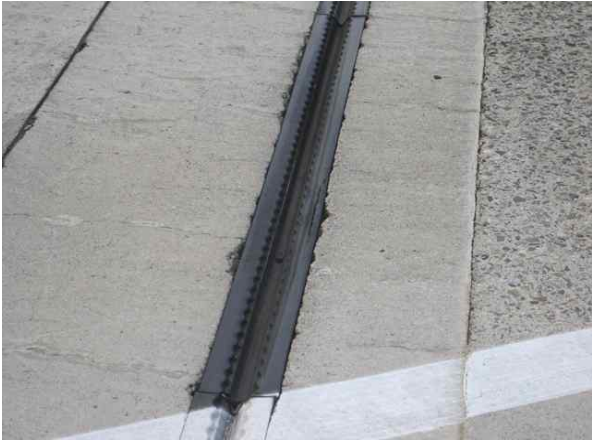
【사진 35.3.15】 신축이음장치 손상현황

- 신축이음 현장조사 결과 후타재 균열 및 박락, 본체 고무재 손상, 차수판 볼트 탈락이 조사되었다.

| A1 후타재 균열(0.3mm/0.5m) | A2 본체 고무재 손상(L=0.5m) |

- 신축이음에 발생한 후타재 균열은 차량 통행하중 및 충격, 콘크리트 열화, 건조수축 등으로 인한 손상으로 판단되며, 손상의 진전 방지를 위한 표면처리 등의 조치가 요망된다.
- 신축이음 후타재에 발생된 후타재 박락의 경우 차량 통행하중 및 충격, 콘크리트 열화 등에 의한 손상으로 추정되며, 손상의 진전 방지를 위한 단면보수 등의 조치가 요망된다.
- 신축이음 본체에 발생된 고무재 손상의 경우 공용기간 증가, 차량 통행하중 및 충격 등에 의한 손상으로 판단되며, 현재 손상정도가 경미하여 주의관찰 후 손상의 진전 시 적절한 조치를 취하는 것이 바람직 할 것으로 판단된다.

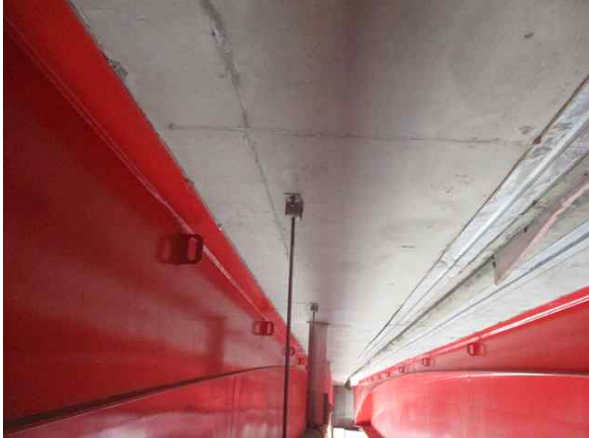
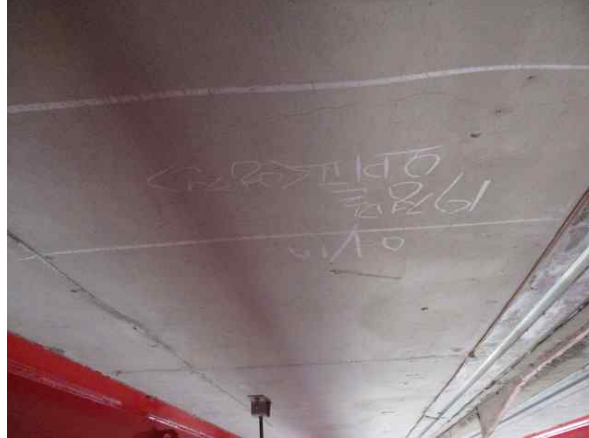
【사진 35.3.24】 바닥판하면 손상현황

- 바닥판 하면에 대한 현장조사 결과, 켄틸레버부 균열(0.3mm미만)이 발생된 것으로 조사되었다.

| <p>S1 캔틸레버 균열 (0.1mm/1.0m)</p> | <p>S1 캔틸레버 균열 (0.1mm/1.0m)</p> |

- 바닥판 하면의 캔틸레버부에 발생된 균열의 경우 건조수축, 온도변화, 콘크리트의 재료특성 등에 의한 손상으로 판단되며, 손상의 진전 방지 및 구조물의 내구성 증진을 위한 표면처리 등의 조치가 요망된다.

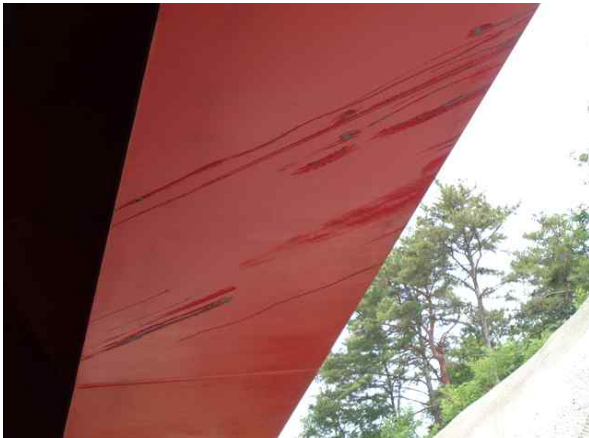
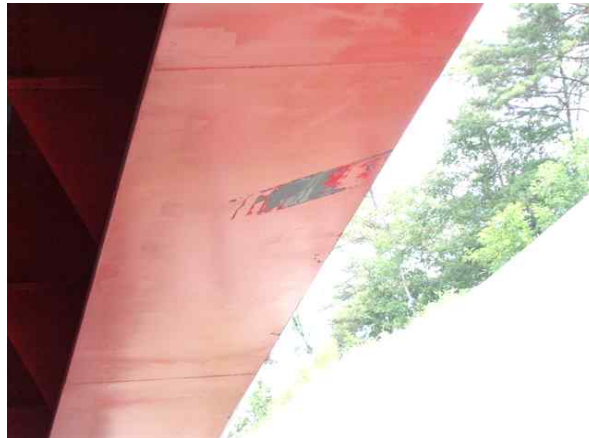
【사진 35.3.26】 거더 손상현황

- 거더에 대한 현장조사 결과, 거더외부의 경우 도장손상이 국부적으로 발생되었으며, 거더내부의 경우 손상이 없는 양호한 상태인 것으로 조사되었다.

| <p>S1-G1 거더외부 도장손상(3.0m×2.0m)</p> | <p>S1-G1 거더외부 도장손상(1.0m×1.0m)</p> |

- 거더외부에 발생된 도장손상의 경우 공용중 외부충격, 공용기간 증가 등에 의한 손상으로 판단되며, 손상의 진전 방지를 위한 재도장 등의 조치가 필요할 것으로 판단된다.
- 거더내부의 경우 손상이 없는 양호한 상태로, 추후 주기적인 점검을 통한 유지관리를 실시하여 현재 상태를 유지하는 것이 바람직 할 것으로 판단된다.

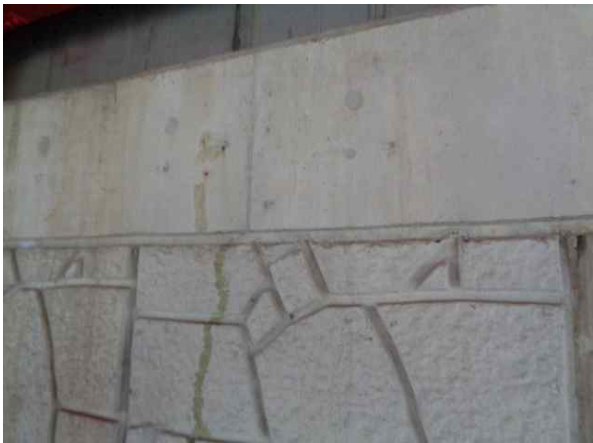
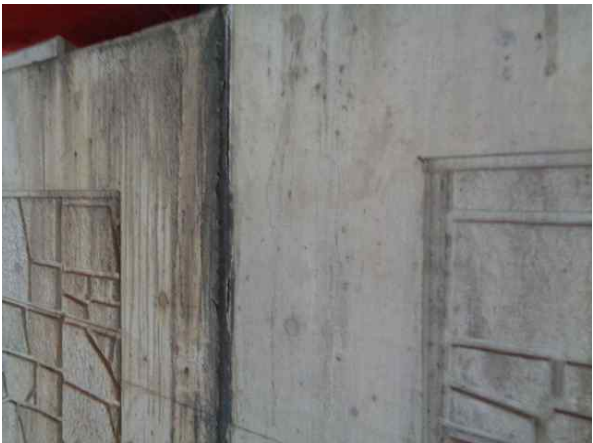
【사진 35.3.30】 교대 손상현황

- 교대 A1, A2에 대한 외관조사 결과, 균열(0.3mm미만) 및 실란트 파손이 조사되었다.

| A2 벽체 균열(0.1mm/1.0m) | A2 벽체 실란트 파손 |

- 교대 벽체에 발생된 균열(0.3mm미만)의 경우 건조수축 및 온도변화, 콘크리트의 재료특성 등에 의한 손상으로 판단된다. 발생된 손상부의 경우 균열의 규모 및 방향성 등을 고려할 때 비구조적 손상으로 추정되며, 손상의 진전 방지 및 구조물의 내구성 증진을 위한 표면처리 등의 조치가 요망된다.
- 교대 벽체에 발생된 실란트 파손의 경우 공용기간 증가에 따른 열화에 의한 손상으로 추정되며, 손상의 진전 방지를 위한 실란트 재설치 등의 조치가 요망된다.

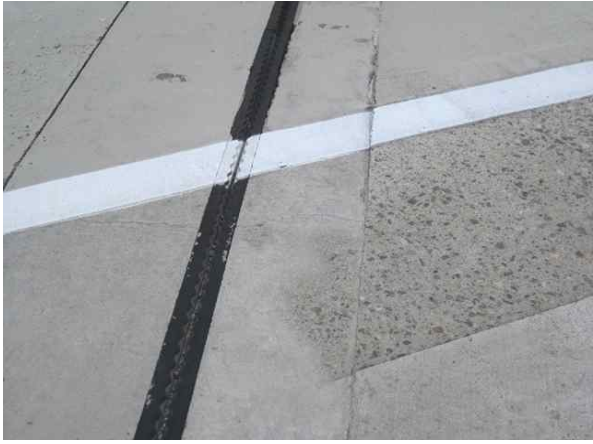
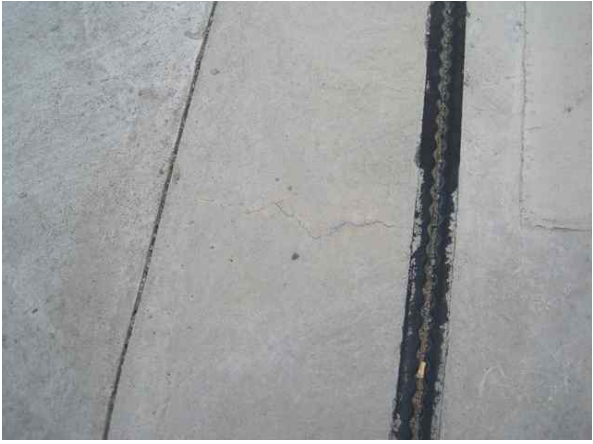
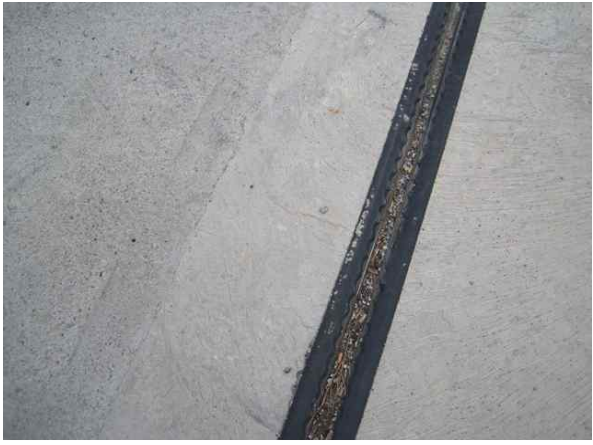
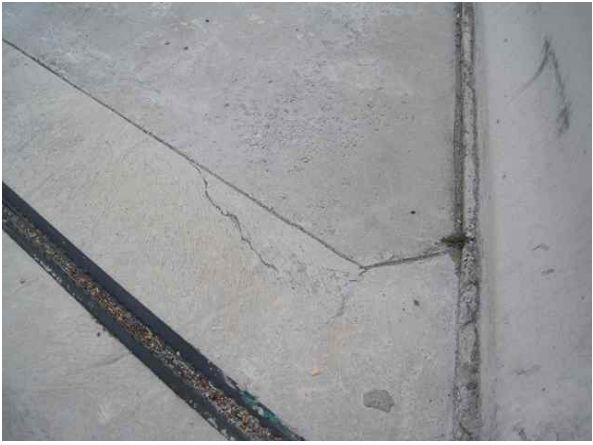
【사진 35.3.36】 신축이음장치 손상현황

- 신축이음 현장조사 결과, 후타재 균열 및 박리가 조사되었다.

| A1 후타재 균열 (0.2mm/0.3m) | A1 후타재 균열 (0.2mm/0.5m) |
| A2 후타재 균열 (0.2mm/0.3m) | A2 후타재 박리 (0.3m×0.5m) |

- 신축이음에 발생한 후타재 균열은 차량 통행하중 및 충격, 콘크리트 열화, 건조수축 등으로 인한 손상으로 판단되며, 표면보수를 실시하는 것이 바람직 할 것으로 판단된다.
- A2 신축이음 후타재에 발생한 후타재 박리의 경우 공용기간 증가, 콘크리트 열화 등에 의한 손상으로 추정되며, 손상의 진전 방지를 위한 단면보수 등의 조치가 요망된다.

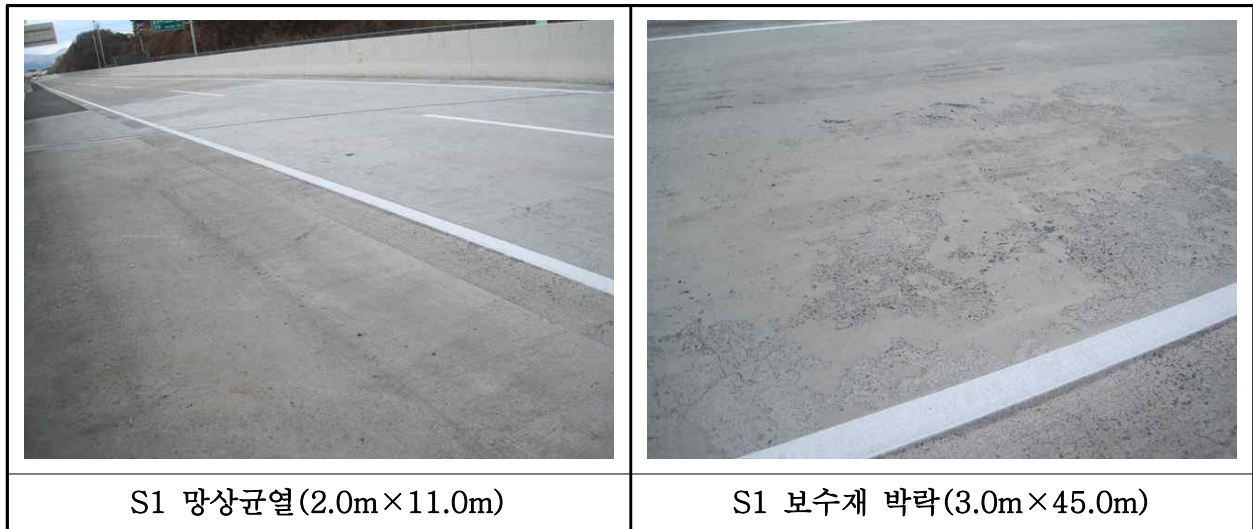
【사진 35.3.39】 교면포장 손상현황

- 현장조사 결과 전구간 망상균열 및 포장 파손, 보수재 박락이 조사되었다.

- 교면포장에 발생한 망상균열의 경우 건조수축, 중차량 반복통행, 공용기간 증가 등에 의한 손상으로 판단되며, 손상의 진전 방지 및 차량의 주행성 확보를 위한 표면처리 등의 조치가 요망된다.
- 교면포장에 보수재 박락 및 포장 파손의 경우 보수시 마감미흡, 중차량 반복통행 등에 의한 손상으로 추정되며, 차량의 주행성 확보를 위한 표면처리, 단면보수 등의 조치가 필요할 것으로 판단된다.

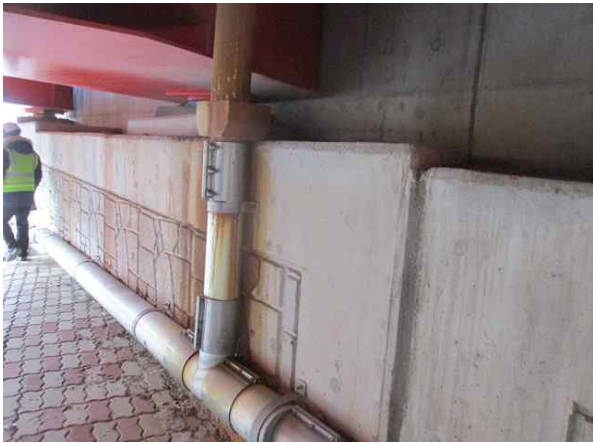
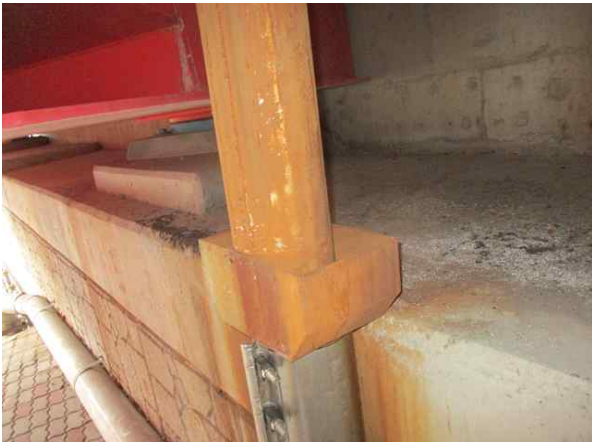
【사진 35.3.41】 배수시설 손상현황

- 배수시설에 대한 현장조사 결과, 배수관의 경우 배수관 막힘이 발생한 것으로 조사되었으며, 배수구의 경우 손상이 없는 양호한 상태인 것으로 확인되었다.

| <p>S1 배수관 막힘</p> | <p>S1 배수관 막힘</p> |

- 배수관에 대한 금회 점검 결과, 일부구간 배수관 막힘이 발생된 것으로 조사되었다. 기 발생된 손상부의 경우 비산물 및 이물질퇴적에 의한 손상으로 판단되며, 현재 배수관 막힘으로 인한 월류가 발생한 상태이다. 기 손상부의 경우 손상의 진전 방지 및 구조물의 원활한 배수기능 확보를 위한 청소 등의 정비가 필요하며, 주기적인 점검을 통한 유지관리를 실시하여 재손상을 방지하여야 할 것으로 판단된다.
- 배수구의 경우 금회 점검 결과, 손상이 없는 양호한 상태로 추후 주기적인 점검을 통한 유지관리를 실시하여 현재 상태를 유지하는 것이 바람직 할 것으로 판단된다.

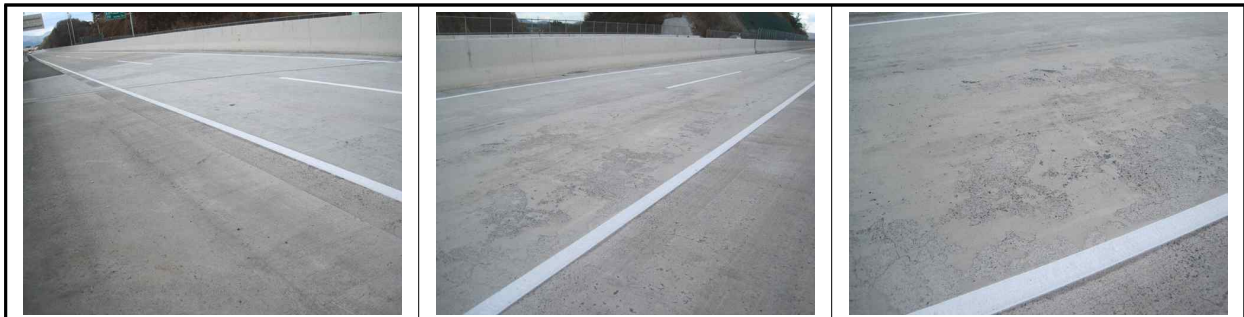
① 교면포장 망상균열 및 보수재 박락 - 진전 여부확인

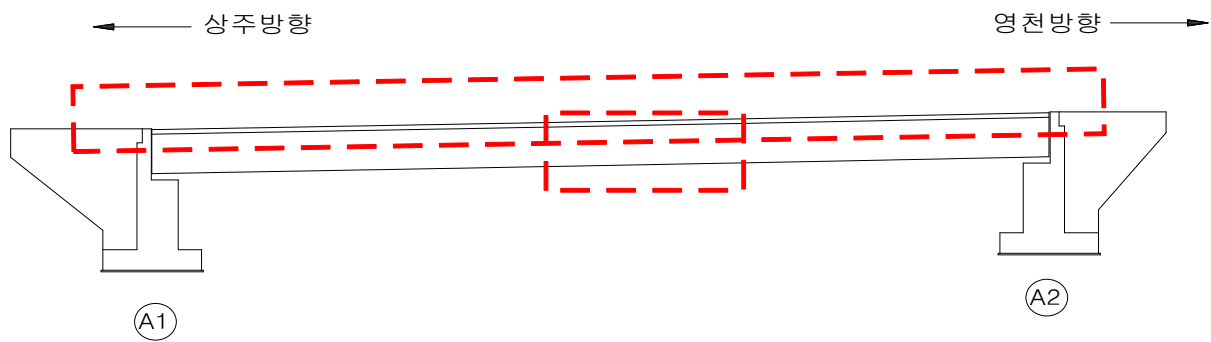
② 거더외부 도장손상 및 박리 - 진전 여부확인
