## **36. 산하교**

## 36. 산하교

본 시설물은 경상북도 영천시 고정면 단포리(상주영천고속도로 84.771~85.181km)에 위치한 교량으로서 총 연장 410.0m, 폭 24.5m, 왕복 4차로로 시공되어 있다.

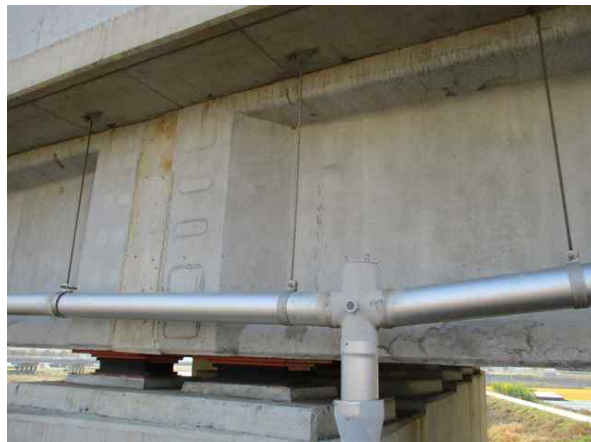
- 거더에 대한 현장조사 결과 일부구간 망상균열, 재료분리, 박락이 조사되었다.

S2-G1 거더 균열(폭0.3mm미만)

- 일부구간 발생한 망상균열의 경우 건조수축, 온도변화에 의한 손상으로 추정되며, 균열 폭은 0.3mm미만의 표면균열로 비 구조적 손상으로 판단된다. 기 손상의 경우 손상의 진전 방지 및 구조물의 내구성 증진을 위한 표면보수 등의 조치가 요망된다.

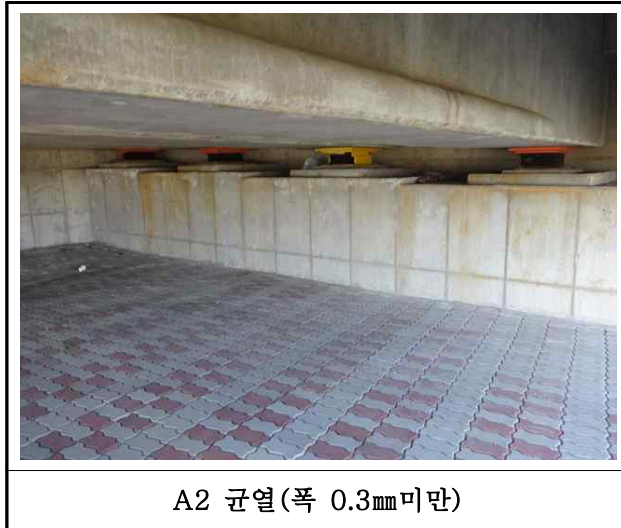
【사진 36.3.7】 교대 손상현황

- 교대 A1, A2에 대한 외관조사 결과 균열(폭0.3mm미만) 일부 조사되었다.

- 교대에 발생한 균열의 경우 폭 0.3mm미만의 경미한 표면균열로, 건조수축 및 온도변화 등에 의한 손상으로 추정된다. 기 발생한 손상부의 경우 손상의 진전 방지를 위한 표면보수 등의 조치가 필요할 것으로 판단된다.

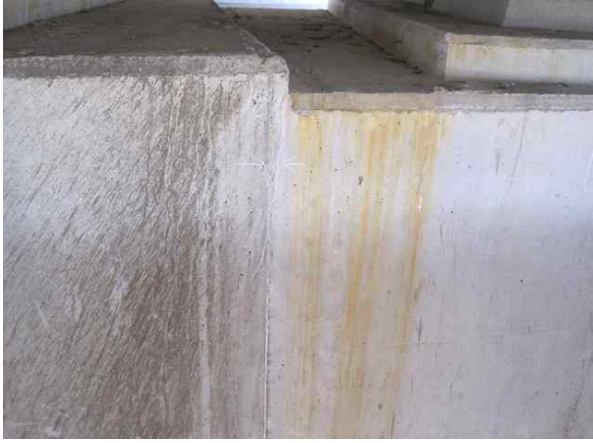
- 교각에 대한 현장조사 결과 균열(0.3mm미만) 및 망상균열, 백태, 국부파손이 조사되었다.

| <p>P1 코핑부 균열(0.3mm미만)</p> | <p>P3 코핑부 망상균열</p> |

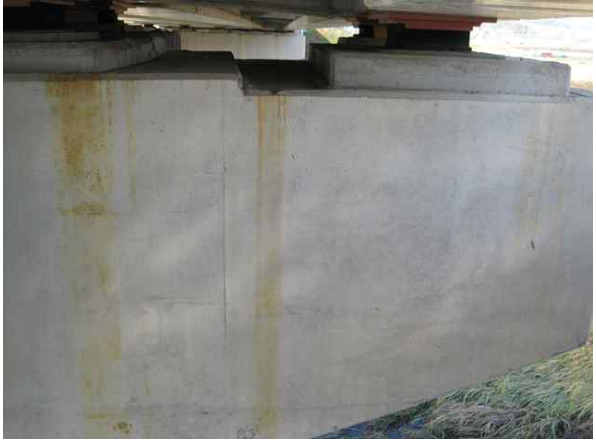
- 교각 코핑부에 발생한 망상균열은 건조수축, 온도변화 등의 복합적인 원인에 의한 비구조적 소수의 미세균열로서, 백태, 파손 등과 더불어 표면처리, 단면보수 등 보수가 필요하다.

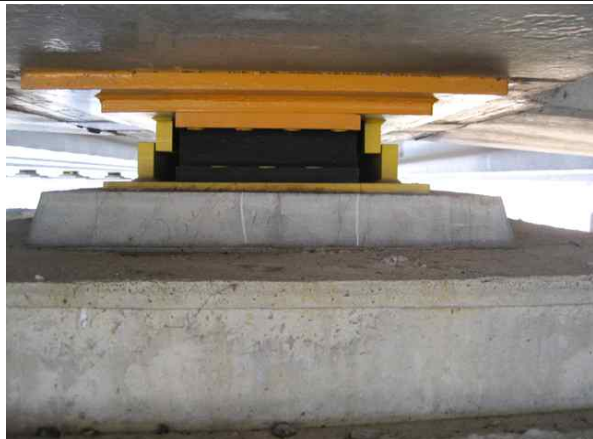
| P5-Sh8 무수축물탈 균열(0.3mm미만) | P6-Sh7 받침콘크리트 균열(0.3mm미만) |

- 무수축물탈 및 반침콘크리트에서 발생한 균열은 폭 0.1~0.2mm의 미세균열로 건조수축 및 온도변화에 의한 손상으로 추정된다. 기 발생한 손상의 경우 교량받침의 거동에 영향을 미칠만한 손상은 아니나, 손상의 진전 방지를 위한 표면보수 등의 조치가 요망된다.
- A2에서 발생한 반침콘크리트 파손의 경우 시공미흡에 의한 손상으로 추정되며, 손상의 진전 방지 및 반침의 원활한 거동을 위한 단면보수 등의 조치가 요망된다.

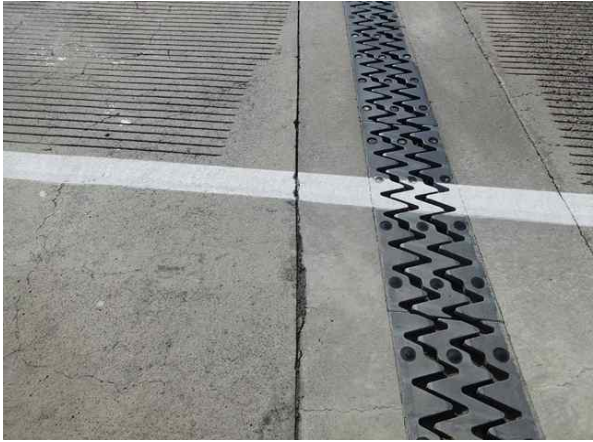
| A1 후타재 파손 | P4 후타재 균열(0.3mm미만) |

- 신축이음에 발생한 후타재 균열 및 파손은 차량 통행하중 및 충격, 콘크리트 열화 등으로 인한 손상으로 판단되며, 표면처리를 실시하는 유지관리가 필요할 것으로 판단된다.
- 신축이음부에 설치된 차수판의 경우 우수차단을 위한 시설로 현재 일부구간 거더의 신축작용 및 공용기간 증가에 의한 앵커 및 볼트 탈락이 조사되었다. 기 발생한 손상부의 경우 진전 방지를 위한 재설치 등의 조치가 요망된다.
- 신축이음의 경우 공용시 본체에서는 차량통행으로 인한 분산먼지, 우수에 의한 갯길측 체수 등에 의한 이물질퇴적, 본체 부식 등의 손상이 추가 발생할 가능성이 있으므로, 주기적인 정비를 통한 유지관리가 필요하다.

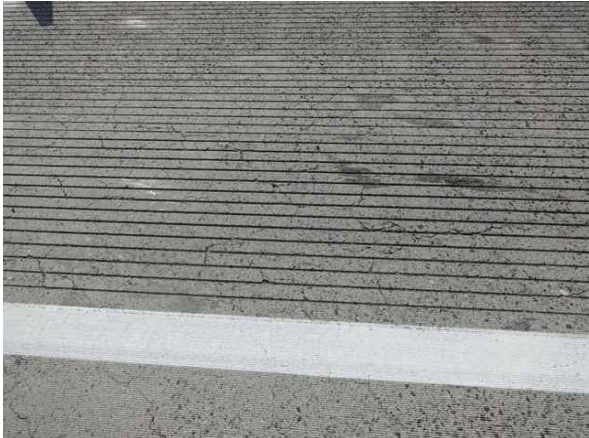
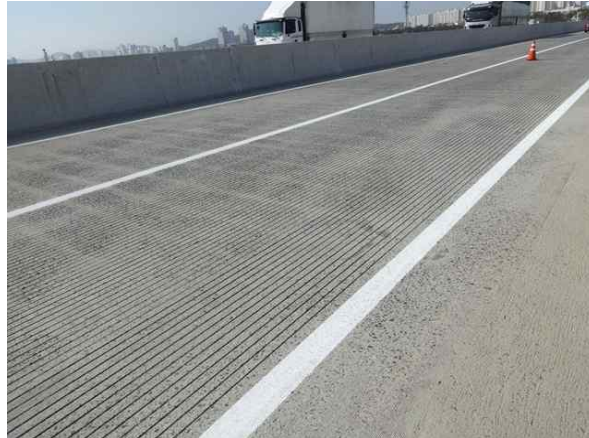
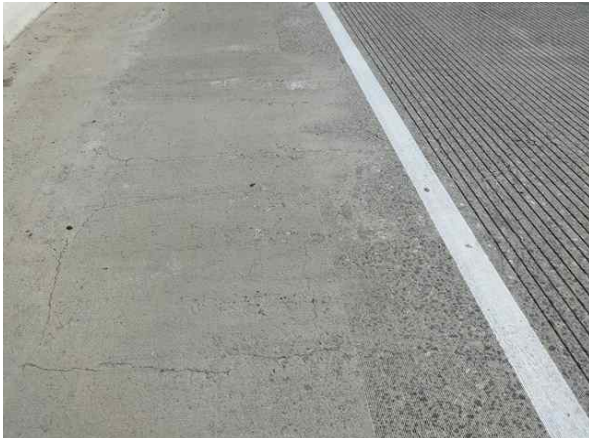
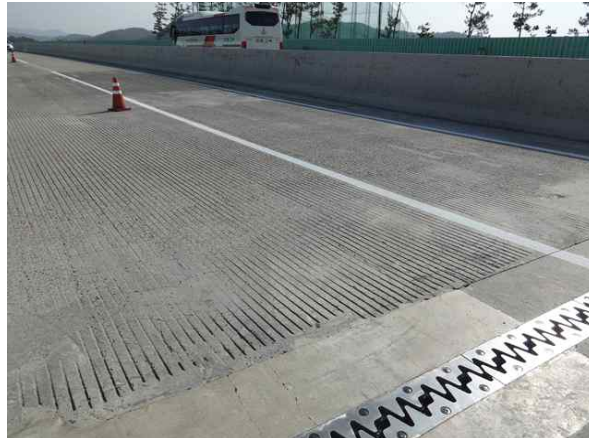
- 현장조사 결과 망상균열이 다수 발생한 것으로 조사되었다.

| <p>S2 망상균열</p> | <p>S4 망상균열</p> |
| <p>S10 망상균열</p> | <p>S11 망상균열</p> |

- 교면포장에 발생된 망상균열은 건조수축, 중차량 반복통행, 공용기간 증가 등의 복합적인 원인으로 인한 손상으로 판단되며, 손상의 진전 방지 및 차량의 주행성 확보를 위한 재포장 등의 조치가 요망된다.

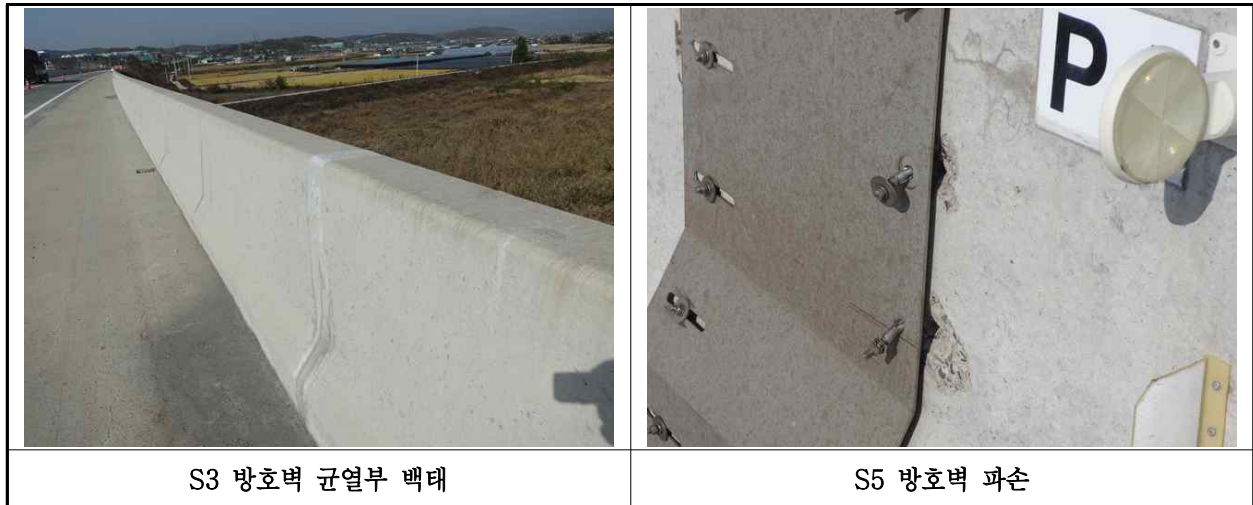
【사진 36.3.21】 방호벽 및 중앙분리대 손상현황

- 방호벽에 대한 현장조사 결과, 일부구간 균열부 백태 및 경미한 파손이 조사되었다.

- 방호벽에 발생한 백태는 균열부 우수유입, 습기흡착 등에 의한 손상으로 판단되며, 손상의 진전 방지를 위한 표면보수 등의 조치를 취하는 것이 바람직 할 것으로 판단된다.

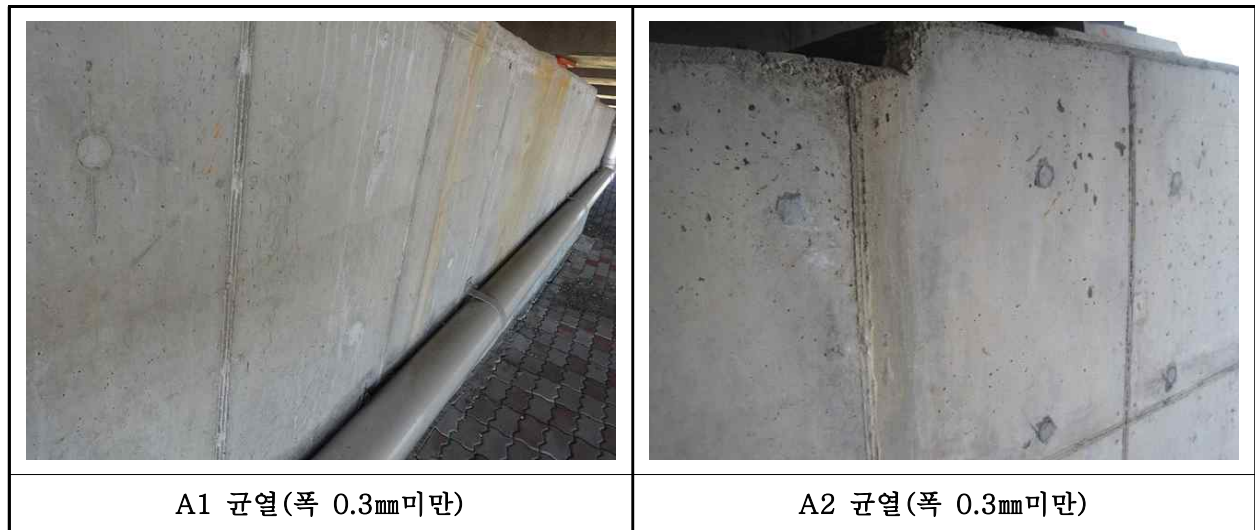
【사진 36.3.27】 교대 손상현황

- 교대 A1, A2에 대한 외관조사 결과 균열(폭0.3mm미만) 일부 조사되었다.

- 교대에 발생한 균열의 경우 폭 0.3mm미만의 경미한 표면균열로, 건조수축 및 온도변화 등에 의한 손상으로 추정된다. 기 발생한 손상부의 경우 손상의 진전 방지를 위한 표면보수 등의 조치가 필요할 것으로 판단된다.

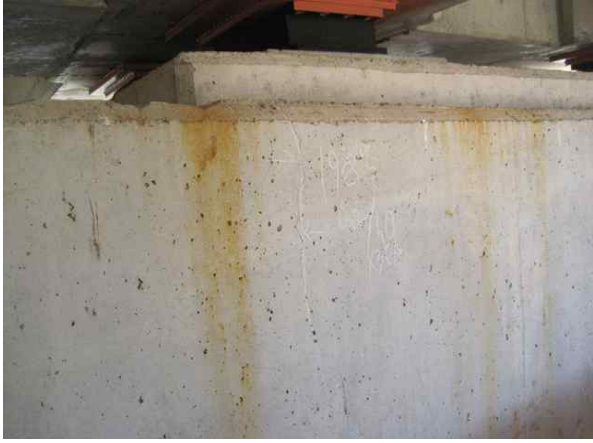
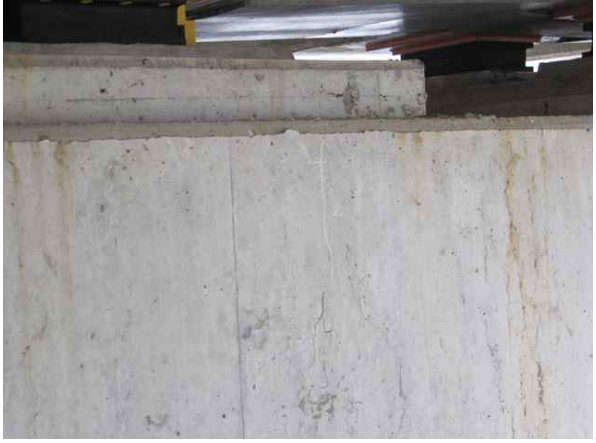
| <p>P1 코핑부 균열(0.3mm미만)</p> | <p>P9 코핑부 균열(0.3mm미만)</p> |

- 교각 코핑부에 발생한 균열은 건조수축, 온도변화 등의 복합적인 원인에 의한 비구조적 소수의 미세균열로서, 표면처리 등 보수가 필요하다.

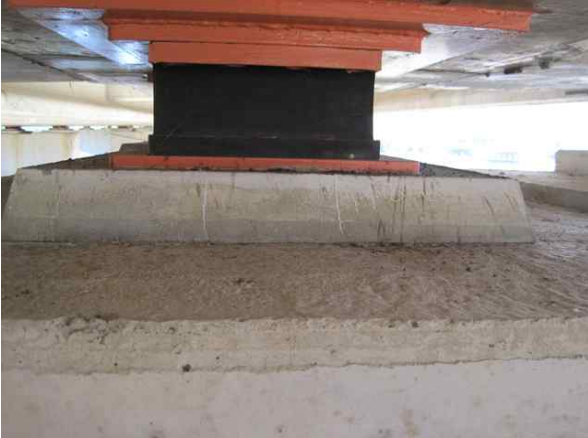
| P1-Sh4 무수축물탈 균열(0.3mm미만) | P3-Sh3 받침콘크리트 재료분리 |

- 무수축물탈 및 반침콘크리트에서 발생한 균열은 폭 0.1~0.2mm의 미세균열로 건조수축 및 온도변화에 의한 손상으로 추정된다. 기 발생한 손상의 경우 교량받침의 거동에 영향을 미칠만한 손상은 아니나, 손상의 진전 방지를 위한 표면보수 등의 조치가 요망된다.
- A2에서 발생한 반침콘크리트 재료분리의 경우 시공미흡에 의한 손상으로 판단되며, 손상의 진전 방지 및 반침의 원활한 거동을 위한 단면보수 등의 조치가 요망된다.

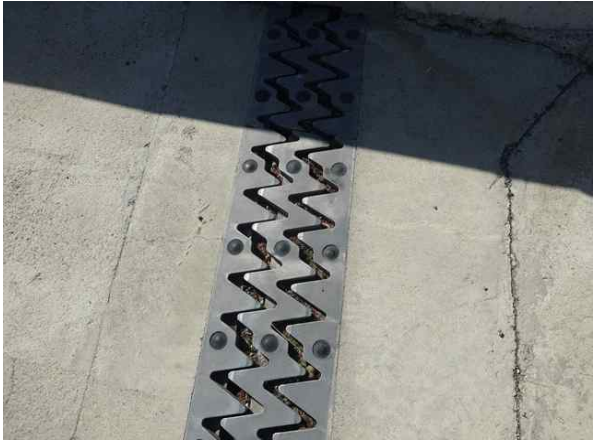
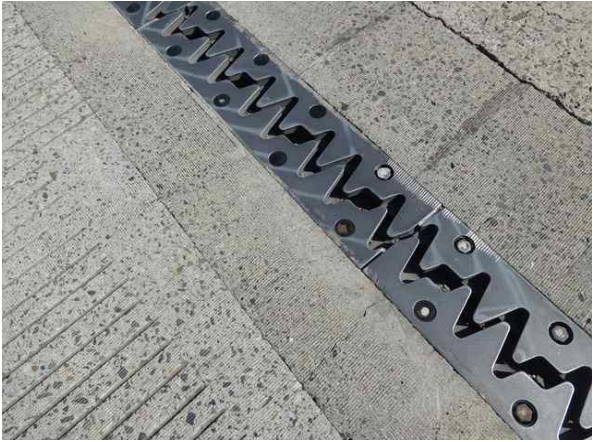
| A1 후타재 균열 (0.3mm미만) | A2 후타재 균열 (0.3mm미만) |

- 신축이음에 발생한 후타재 균열은 차량 통행하중 및 충격, 콘크리트 열화 등으로 인한 손상으로 판단되며, 표면처리를 실시하는 유지관리가 필요할 것으로 판단된다.
- 신축이음부에 설치된 차수판의 경우 우수차단을 위한 시설로 현재 일부구간 거더의 신축작용 및 공용기간 증가에 의한 앵커 및 볼트 탈락이 조사되었다. 기 발생한 손상부의 경우 진전 방지를 위한 재설치 등의 조치가 요망된다.
- 신축이음의 경우 공용시 본체에서는 차량통행으로 인한 분산먼지, 우수에 의한 갯길측 체수 등에 의한 이물질퇴적, 본체 부식 등의 손상이 추가 발생할 가능성이 있으므로, 주기적인 정비를 통한 유지관리가 필요하다.

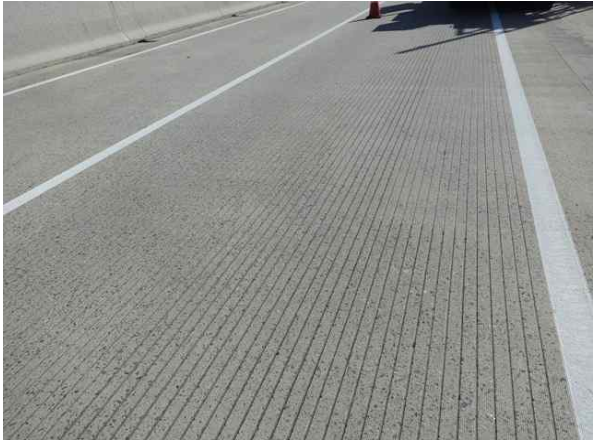
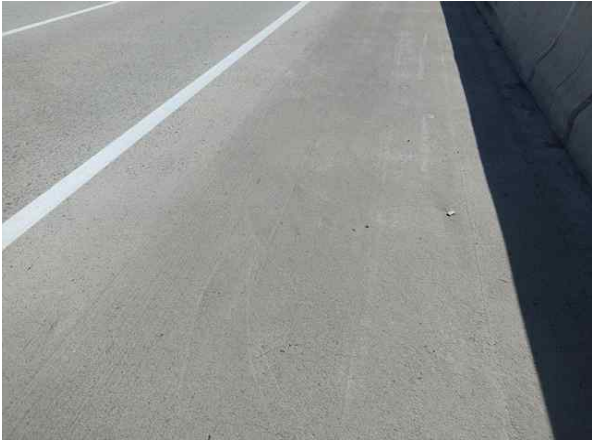
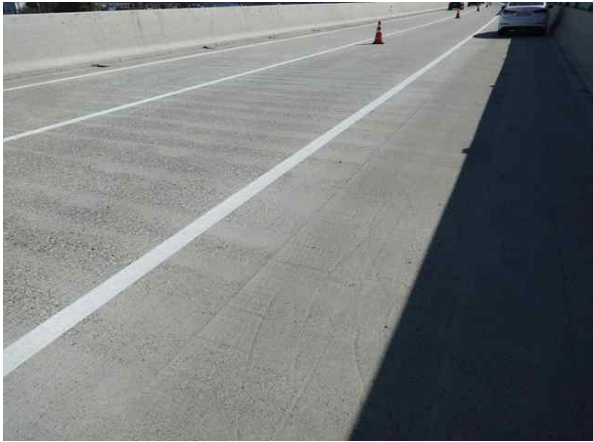
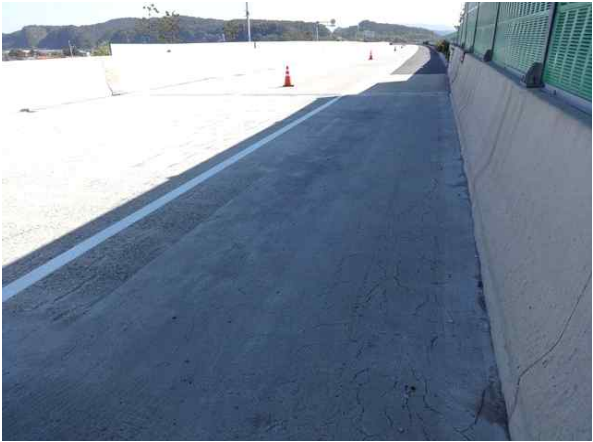
- 현장조사 결과 전구간 망상균열이 다수 발생한 것으로 조사되었다.

| S1 망상균열 | S5 망상균열 |
| S9 망상균열 | S11 망상균열 |

- 교면포장에 발생된 망상균열의 경우 건조수축, 중차량 반복통행, 공용기간 증가 등의 복합적인 원인으로 인한 손상으로 판단되며, 손상의 진전 방지 및 차량의 주행성 확보를 위한 재포장 등의 조치가 요망된다.

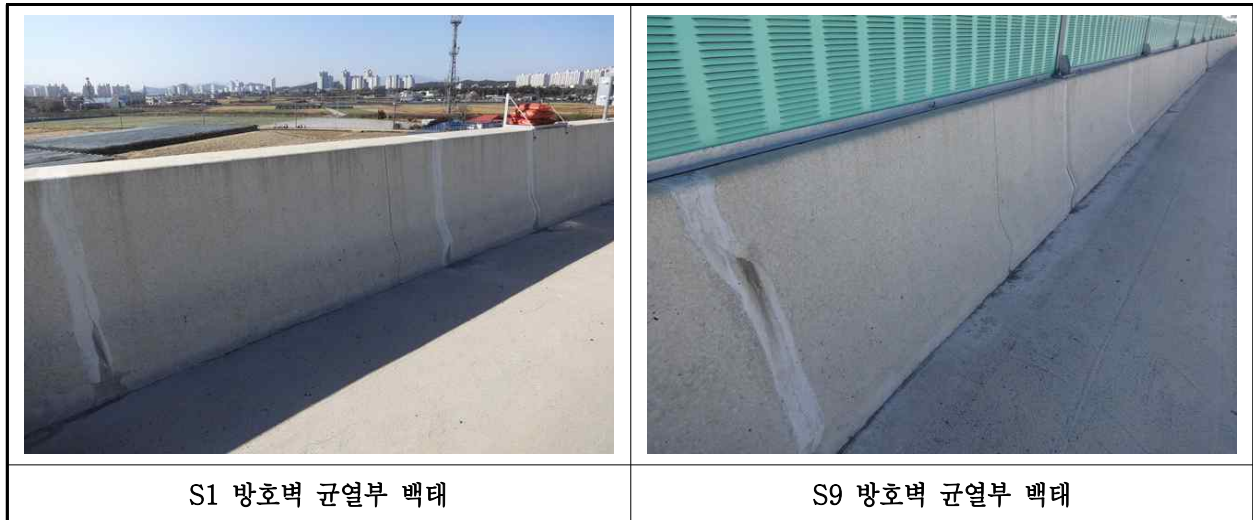
【사진 36.3.41】 방호벽 및 중앙분리대 손상현황

- 방호벽에 대한 현장조사 결과, 전구간 균열부 백태 및 경미한 파손이 조사되었다.

- 방호벽에 발생한 백태는 균열부 우수유입, 습기흡착 등에 의한 손상으로 판단되며, 손상의 진전 방지를 위한 표면보수 등의 조치를 취하는 것이 바람직 할 것으로 판단된다.

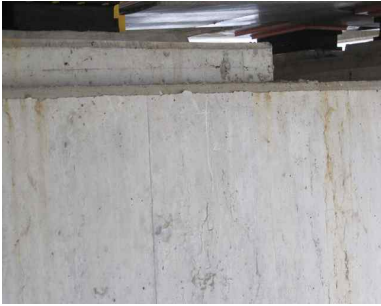
| <p>① 하부구조 균열 및 박리 파손 등 - 진전 여부확인</p> | <p>② 교량받침 균열, 단면손상 등 - 진전 여부확인</p> |
