# 41. 영천JCT R-A교

## 41. 영천JCT R-A교

본 시설물은 경상북도 영천시 북안면 임포리(상주영천고속도로 영천JCT)에 위치한 교량으로 총 연장 380.0m, 폭 12.8m로 시공되어 있다.

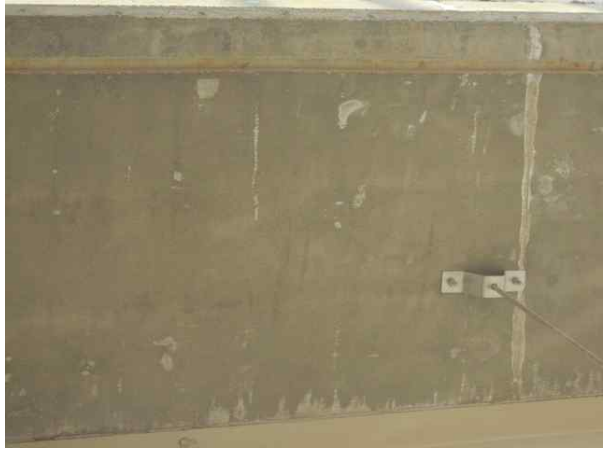
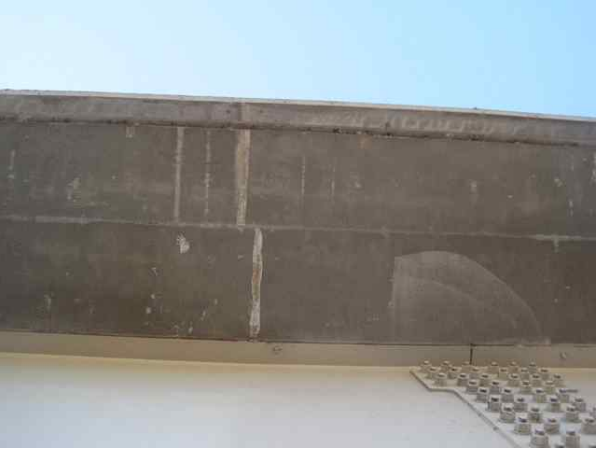
- 바닥판 하면 조사결과 전반적으로 양호한 상태이다, 다만 S9구간 캔틸레버부위에서 균열(폭 0.3mm미만)이 조사되었다.

| S9 바닥판하면(캔틸레버) 균열(0.3mm미만) | S9 바닥판하면(캔틸레버) 균열(0.3mm미만) |

- 바닥판하면 캔틸레버부에 발생한 균열은 폭0.3mm미만의 균열로 건조수축, 온도변화 등 복합적인 원인에 의한 비구조적인 미세균열로써, 구조물의 안전성에는 영향을 미치는 수준은 아니나, 내구성 확보를 위해 표면처리 등 보수가 필요하다.

| 구분 | 손상 내용 | 보수방안 | 손상<br>물량 | 보수<br>물량 | 단위 | 단가<br>(천원) | 개략공사비<br>(천원) | 우선<br>순위 |
|---|---|---|---|---|---|---|---|---|
| 바닥판<br>하면 | 균열(0.3㎜미만) | 표면처리 | 15 | 5.63 | ㎡ | — | — | 하자 |

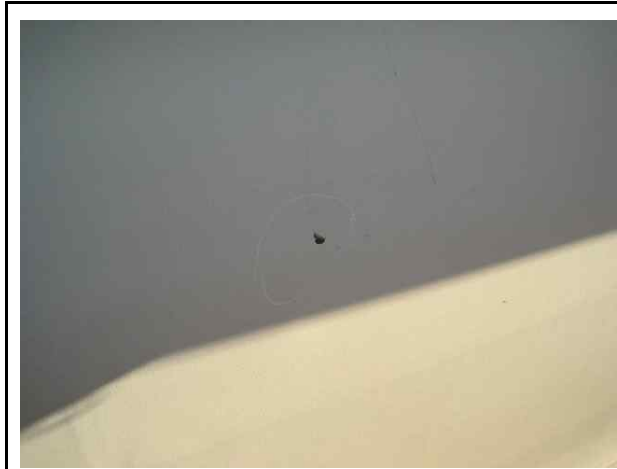
S9 G2 거더외부 도장박락

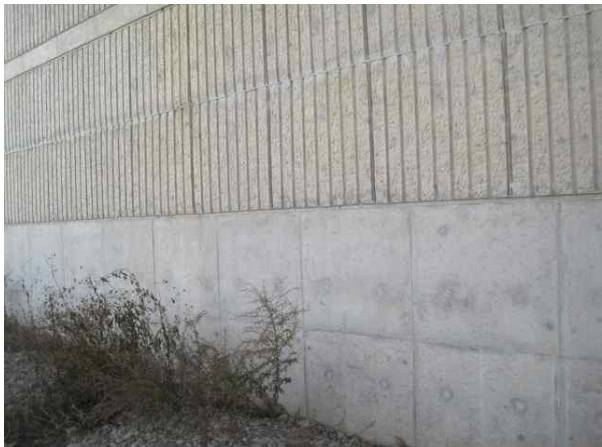
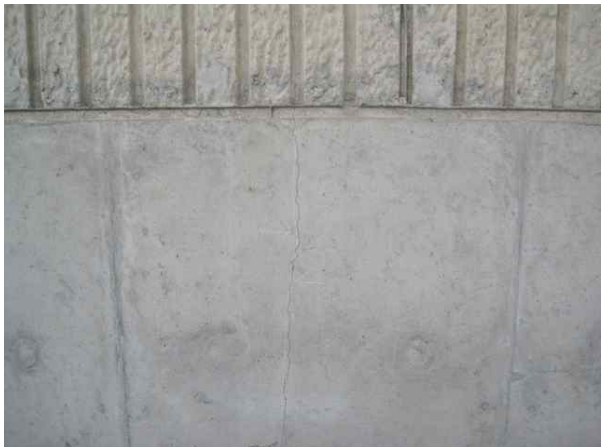
- 교대에 대한 외관조사 결과 균열(폭0.3mm이상)이 발생한 것으로 조사되었다.

| A2 벽체 균열(0.3mm) | A2 벽체 균열(0.3mm) |

- 교대에 발생한 균열(폭0.3mm)은 초기 건조수축에 의한 균열로 구조물의 안전성에는 영향을 미치는 수준은 아니나, 내구성 확보를 위해 주입보수 등 보수가 요구되며, 보수 후에도 균열 폭 및 길이 증가 여부에 대한 주의관찰이 필요하다.

| 구분 | 손상 내용 | 보수방안 | 손상<br>물량 | 보수<br>물량 | 단위 | 단가<br>(천원) | 개략공사비<br>(천원) | 우선<br>순위 |
|---|---|---|---|---|---|---|---|---|
| 교대 | 균열(0.3㎜이상) | 주입보수 | 9.0 | 13.50 | ㎡ | — | — | 하자 |

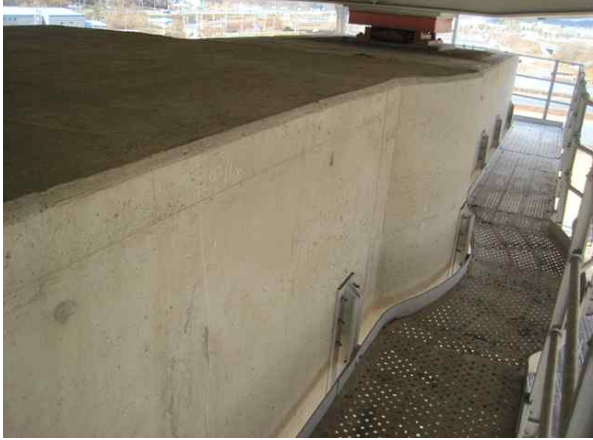
| P8 코핑부 균열(0.3mm미만) | P10 코핑부 균열(0.3mm) |

- 교각 코핑부에 발생한 균열은 건조수축, 온도변화, 거푸집 조기탈형 등의 복합적인 원인에 의한 균열로 구조물의 안전성에는 영향을 미치는 수준은 아니나, 내구성 확보를 위해 표면처리, 주입보수 등 보수가 요구되며, 보수 후에도 균열 폭 및 길이 증가 여부에 대한 주의관찰이 필요하다.
- 박리 및 박락, 재료분리는 시공미흡에 의한 손상으로 판단되며, 단면보수 등 유지관리가 필요하다.

| 구분 | 손상 내용 | 보수방안 | 손상<br>물량 | 보수<br>물량 | 단위 | 단가<br>(천원) | 개략공사비<br>(천원) | 우선<br>순위 |
|---|---|---|---|---|---|---|---|---|
| 교각 | 균열(0.3㎜미만) | 표면처리 | 28.5 | 10.69 | m | — | — | 하자 |

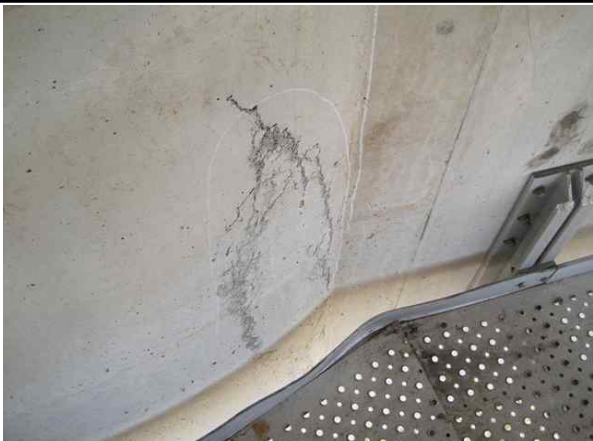
| P10 코핑부 박리 | P11 코핑부 철근노출 |

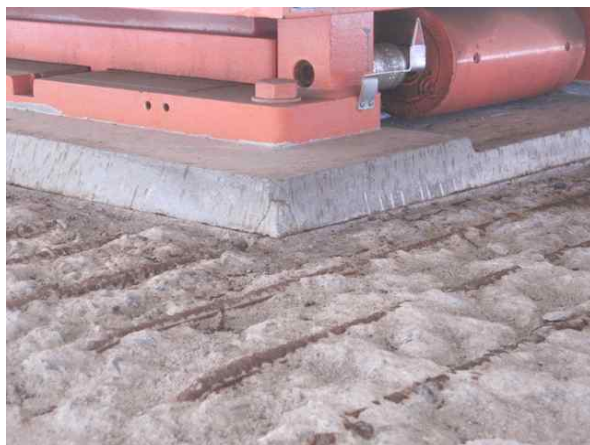
P8-Sh1 무수축몰탈 박리

- 무수축물탈 균열은 건조수축, 온도변화 등의 복합적인 원인에 의한 비구조적 소수의 미세균열로서 표면보수를 실시하고, 박리 및 재료분리에 대해서는 단면보수 등을 실시하는 것이 바람직할 것으로 판단된다.

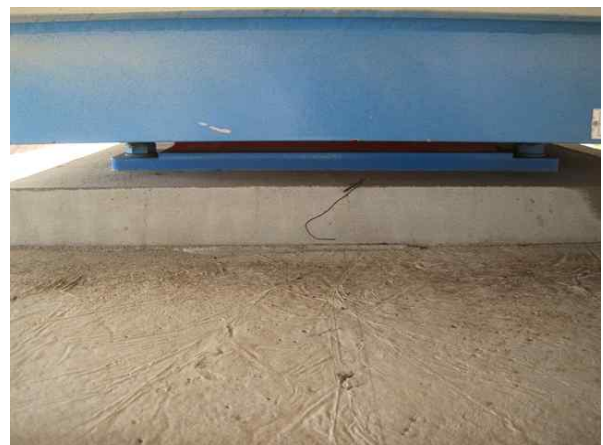
P10-Sh1 무수축몰탈 균열(0.3mm미만)

| 구분 | 손상 내용 | 보수방안 | 손상<br>물량 | 보수<br>물량 | 단위 | 단가<br>(천원) | 개략공사비<br>(천원) | 우선<br>순위 |
|---|---|---|---|---|---|---|---|---|
| 교량<br>받침 | 무수축물탈<br>균열(0.3㎜미만) | 표면처리 | 10.01 | 3.75 | ㎡ | 54 | 203 | 3순위 |

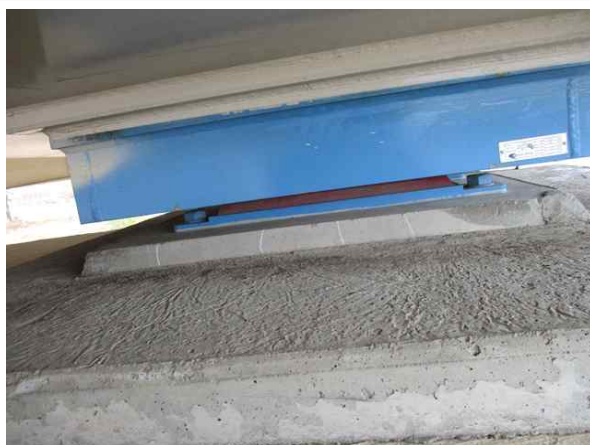
P12-Sh2 무수축몰탈 균열(0.3mm미만)

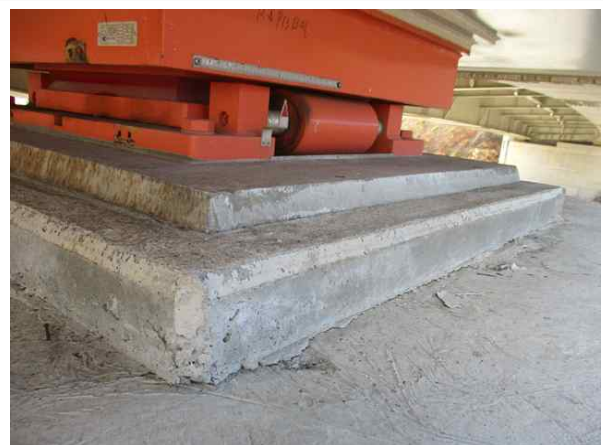
P13-Sh2 받침콘크리트 재료분리

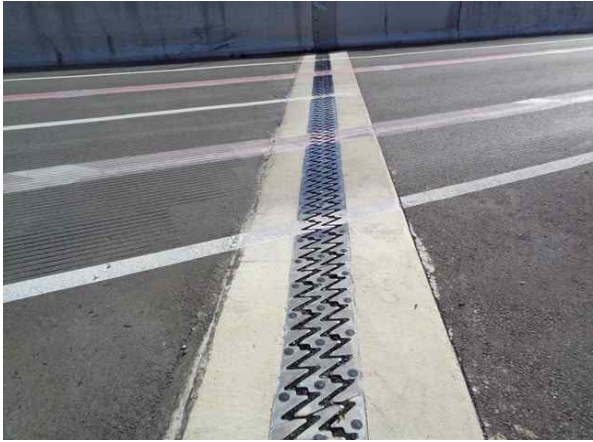
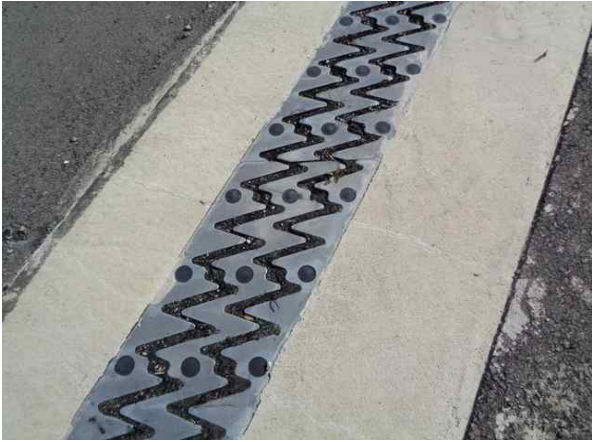
| <p>A2 후타재 균열(0.3mm미만)</p> | <p>A2 후타재 균열(0.3mm미만)</p> |

- 신축이음에 발생한 후타재 균열은 차량 통행하중 및 충격 등으로 인한 손상으로 판단되며, 손상의 진전시 일괄보수를 실시하는 유지관리가 필요하다.

| 구분 | 손상 내용 | 보수방안 | 손상<br>물량 | 보수<br>물량 | 단위 | 단가<br>(천원) | 개략공사비<br>(천원) | 우선<br>순위 |
|---|---|---|---|---|---|---|---|---|
| 신축<br>이음 | 후타재 균열(0.3㎜미만) | 표면처리 | 4.2 | 1.58 | ㎡ | 54 | 86 | 2순위 |

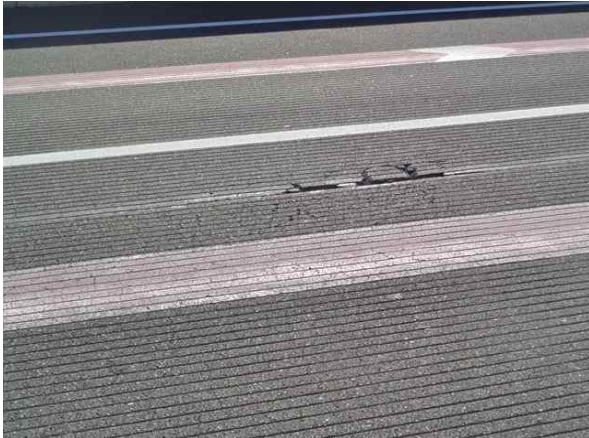
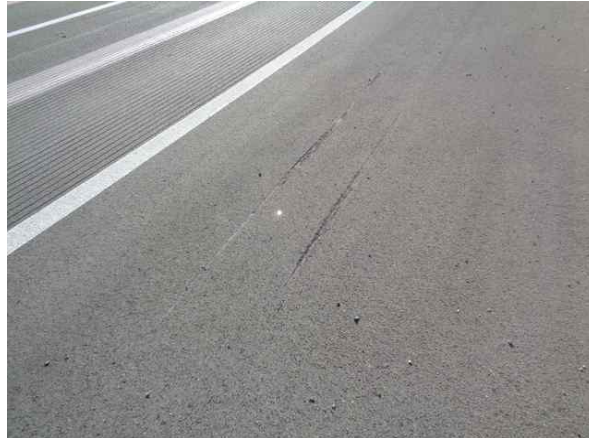
| <p>S10 교면포장 아스콘 파손</p> | <p>S14 교면포장 아스콘 파손</p> |

- 교면포장에 발생한 아스콘 파손은 차량 반복통행, 차량 통행하중 및 충격, 공용기간 증가 등 복합적인 원인으로 인한 손상으로 판단되며, 손상의 진전 방지 및 차량의 주행성 확보를 위한 재포장 등의 조치가 요망된다.

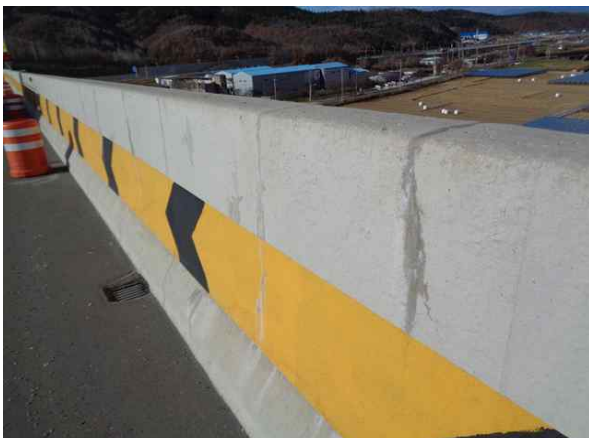
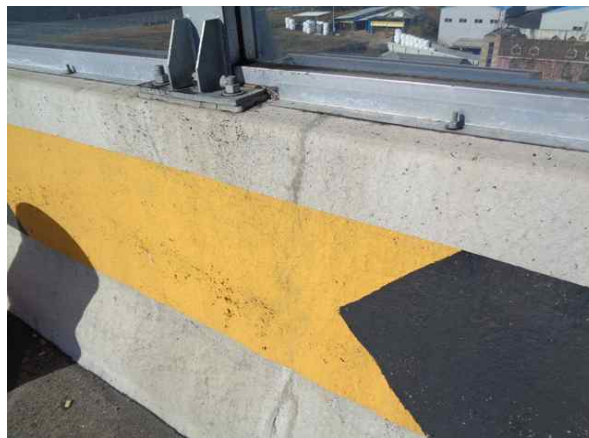
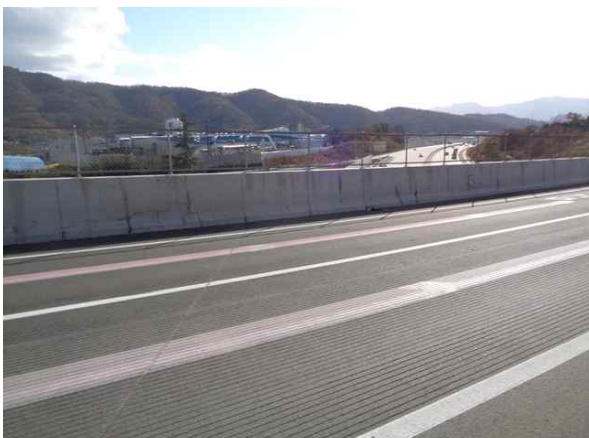
| <p>S8 방호벽 균열부 백태</p> | <p>S11 방호벽 균열부 백태</p> |
| <p>S13 방호벽 균열부 백태</p> | <p>S14 방호벽 파손</p> |

- 방호벽에 발생한 균열부 백태는 건조수축에 의한 균열내부에 유입된 우수로 인하여 발생한 것으로 판단되며, 내구성확보를 위한 표면보수를 실시하여야 할 것으로 판단된다. 또한 파손의 경우 차량충돌에 의한 것으로 단면보수를 실시하는 것이 바람직하다.

| 구분 | 손상 내용 | 보수방안 | 손상<br>물량 | 보수<br>물량 | 단위 | 단가<br>(천원) | 개략공사비<br>(천원) | 우선<br>순위 |
|---|---|---|---|---|---|---|---|---|
| 방호벽 | 균열부 백태 | 표면처리 | 42.0 | 63.00 | ㎡ | 54 | 35 | 3순위 |

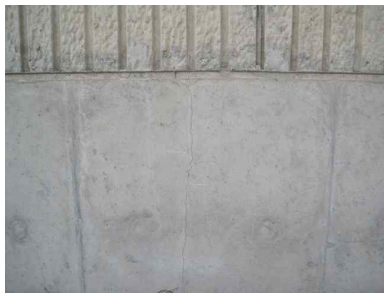
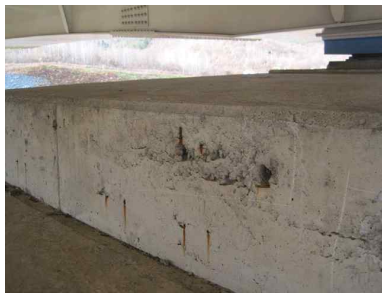
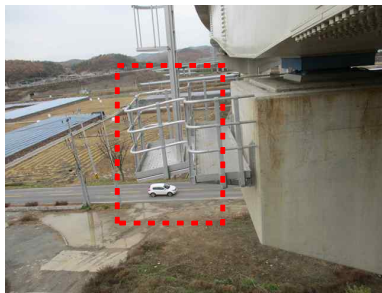
| <p>① 하부구조 균열(0.3mm) - 진전 여부 확인<br/> ② 교량받침 무수축물탈 균열 등 -진전 여부 확인<br/> ③ 점검시설 점검로 변형 - 진전 여부 확인</p> | | |
