## 5. 중구터널(상주,영천)

### 5.1 시설물의 개요

본 시설물은 경상북도 군위군 효령면 중구리(상주영천고속도로 42.270~42.655km)에 위치한 터널로서 총 연장 385.0m, 폭 10.3m, 높이 6.47m로 시공되어 있다.

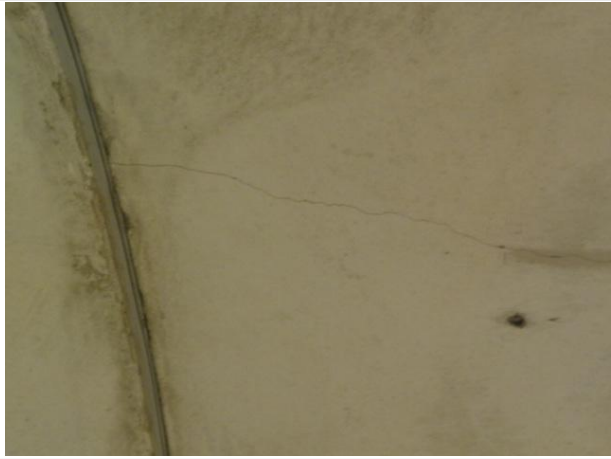
| 현 황 | S07 천단부 재균열(cw=0.3mm미만) | 현 황 | S08 천단부 균열(cw=0.3mm미만) |
| 원 인 | 건조수축 및 온도변화 | 원 인 | 건조수축 및 온도변화 |

- 천단부는 균열 및 재균열이 일부 구간에 국부적으로 발생되었다. 균열은 라이닝 콘크리트의 계절변화에 따른 건조수축 및 온도변화에 의한 구속과 시공초기 발생된 균열에 대한 미보수된 비구조적 균열로 판단되며, 재균열의 경우 보수부 마감미흡, 보수재와 기존 콘크리트의 수축량 차이 등이 원인 것으로 추정된다. 구조물에 발생한 손상은 손상의 진전 방지 및 구조물의 내구성 증진을 위한 표면보수 등의 조치가 필요할 것으로 판단된다.

| 대 책 | 표면보수 | 대 책 | 표면보수 |

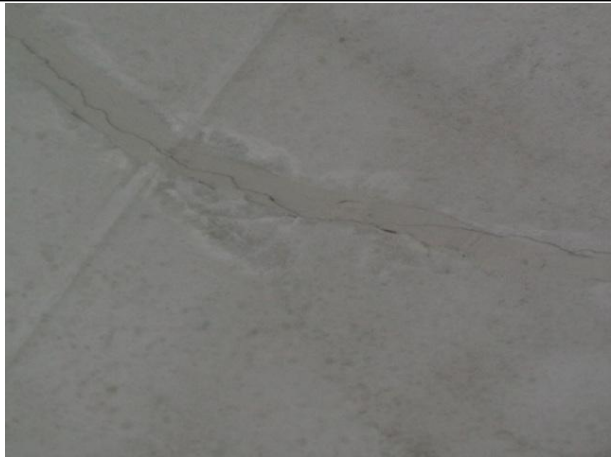
| 현 황 | S37 천단부 재균열(cw=0.3mm미만) | 현 황 | S42 천단부 균열(cw=0.3mm미만) |
| 원 인 | 건조수축 및 온도변화 | 원 인 | 건조수축 및 온도변화 |

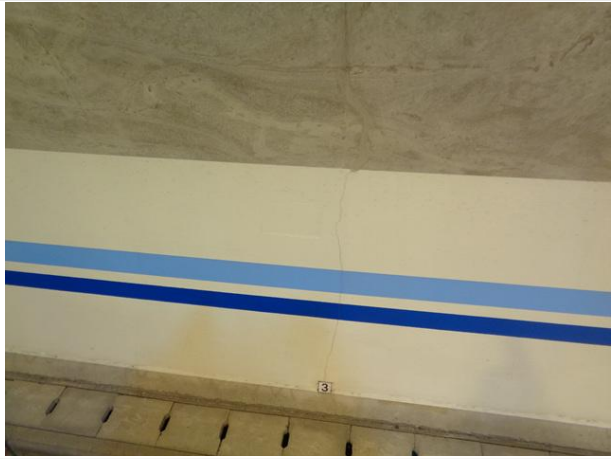
| 현 황 | S04 측벽부 균열(cw=0.3mm미만) | 현 황 | S22 측벽부 균열(cw=0.3mm미만) |
| 원 인 | 건조수축 및 온도변화 | 원 인 | 건조수축 및 온도변화 |

- 본 터널 측벽부에 발생된 균열, 박락의 손상은 건조수축 및 온도변화, 온도변화에 의한 신축 작용 등에 의해 발생된 것으로 판단된다.
- 조사된 균열은 구조물의 안전성에는 영향이 없으나 내구성 저하 방지를 위한 표면보수 등이 요구되며, 박락의 경우 손상의 진전 방지를 위한 단면보수 등의 조치가 요망된다.

| 대 책 | 표면보수 | 대 책 | 표면보수 |

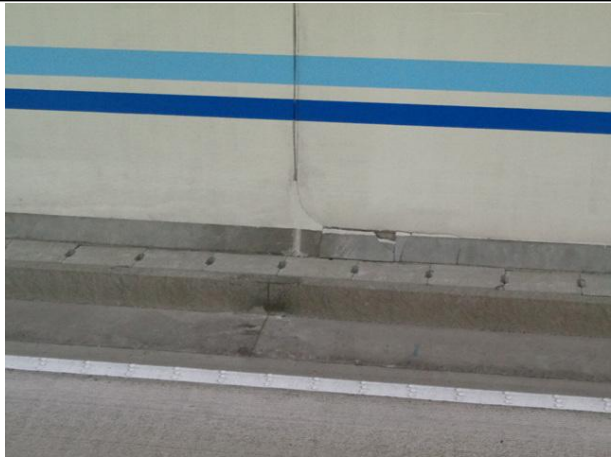
| 현 황 | S31 측벽부 박락 | 현 황 | S42 측벽부 균열(cw=0.3mm미만) |
| 원 인 | 온도변화에 의한 신축작용 | 원 인 | 건조수축 및 온도변화 |

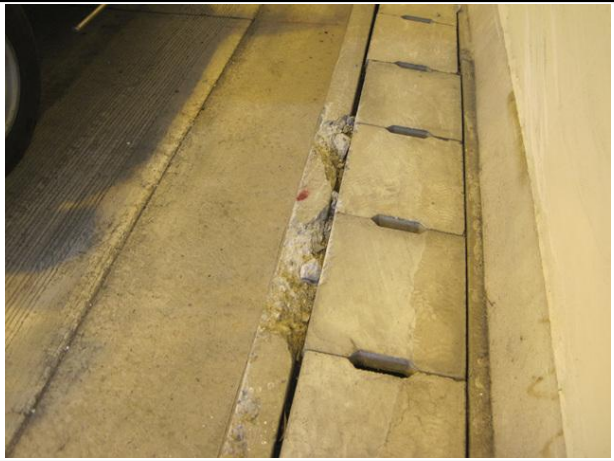
| 현 황 | S03 공동구 본체 파손 | 현 황 | S06 배수시설 배수구 막힘 |
| 원 인 | 공용중 외부충격 | 원 인 | 공용기간 증가 |

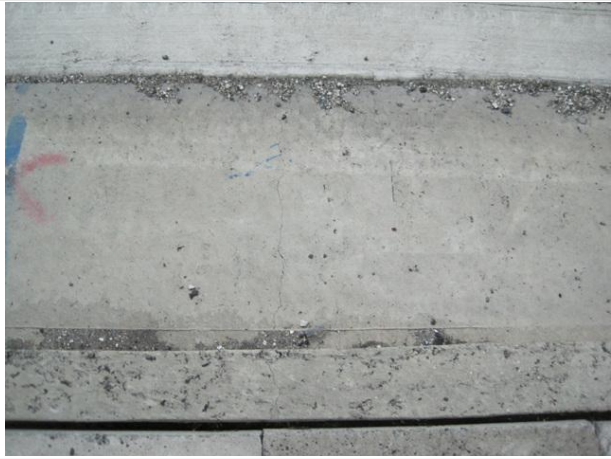
| 현 황 | S35 포장부 균열(cw=0.3mm미만) | 현 황 | S37 포장부 균열(cw=0.3mm미만) |
| 원 인 | 건조수축 및 온도변화 | 원 인 | 건조수축 및 온도변화 |

콘크리트 포장은 전반적으로 양호한 상태이며, 일부구간 발생한 균열의 경우 포장부와 공동구의 경계면에 발생한 손상으로 건조수축 및 온도변화에 의한 손상으로 판단된다. 발생한 균열의 경우 손상정도는 경미하나, 손상의 진전 방지를 위한 표면보수 등의 조치가 필요할 것으로 판단된다.

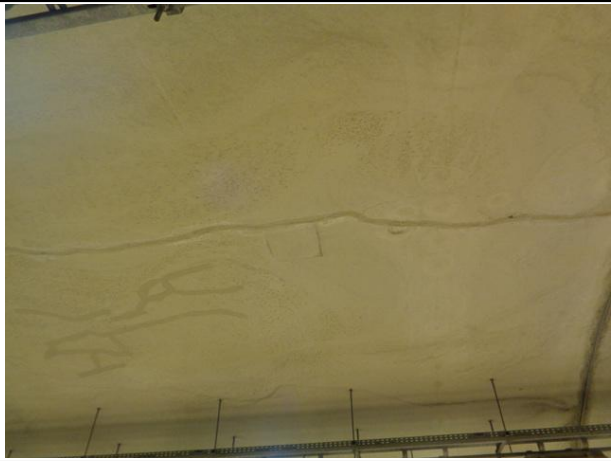
| 현 황 | S07 천단부 재균열(cw=0.3mm미만) | 현 황 | S10 천단부 균열(cw=0.3mm미만) |
| 원 인 | 보수시 마감미흡 | 원 인 | 건조수축 및 온도변화 |

- 천단부는 균열 및 재균열이 일부 구간에 국부적으로 발생되었다. 균열은 라이닝 콘크리트의 계절변화에 따른 건조수축 및 온도변화에 의한 구속과 시공초기 발생된 균열에 대해 미보수된 비구조적 균열로 판단되며, 재균열의 경우 보수시 마감미흡, 보수재와 기존 콘크리트의 수축량 차이 등이 원인 것으로 추정된다. 구조물에 발생한 손상부는 손상의 진전 방지 및 구조물의 내구성 증진을 위한 표면보수 등의 조치가 요망된다.

| 대 책 | 표면보수 | 대 책 | 표면보수 |

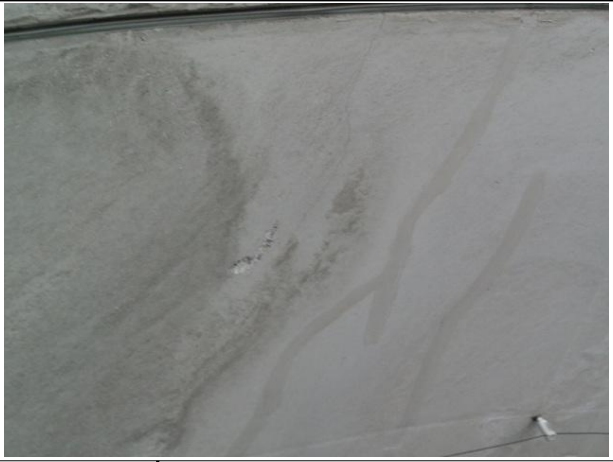
| 현 황 | S14 천단부 조인트부 들뜸/박락 | 현 황 | S42 천단부 파손 |
| 원 인 | 거푸집 조기탈형, 다짐불량 | 원 인 | 시공중 외부충격 |

- 일부 조인트부에 발생된 들뜸 및 박락의 경우 거푸집 조기탈형, 다짐불량, 온도변화에 의한 신축작용 등에 의해 발생된 손상으로 판단되며, 기 발생된 손상의 경우 구조물의 안전성을 저해할 만한 손상은 아니나, 콘크리트 잔여물의 낙하시 2차피해가 우려되므로 단면보수 등의 조치를 취하는 것이 바람직 할 것으로 판단된다. 또한 일부구간 발생된 라이닝 콘크리트 파손의 경우 시공중 외부충격에 의한 손상으로 추정되며, 손상의 진전 방지를 위한 단면보수 등의 조치가 요망된다.

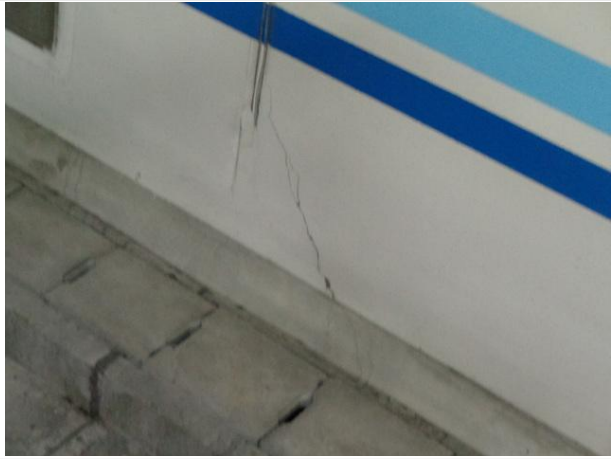
| 현 황 | S19 측벽부 균열(cw=0.3mm미만) | 현 황 | S23 측벽부 균열(cw=0.3mm미만) |
| 원 인 | 건조수축 및 온도변화 | 원 인 | 건조수축 및 온도변화 |

- 본 터널 측벽부에 발생한 균열의 경우 손상은 건조수축 및 온도변화에 의해 발생한 것으로 판단된다.
- 조사된 균열은 구조물의 안전성에는 영향이 없으나 내구성 저하 방지를 위한 표면보수 등의 조치를 취하는 것이 바람직 할 것으로 판단된다.

| 대 책 | 표면보수 | 대 책 | 표면보수 |

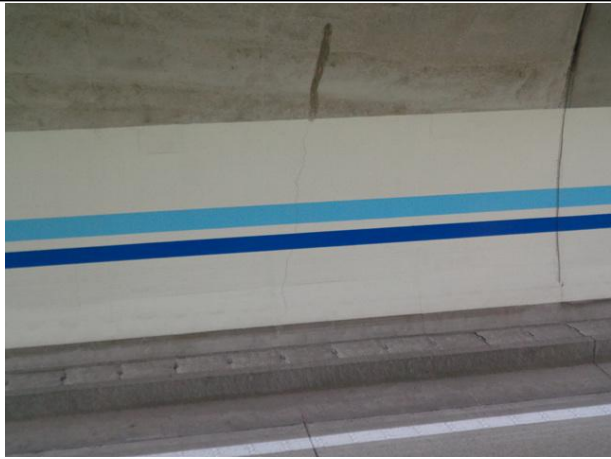
| 현 황 | S26 측벽부 균열(cw=0.3mm미만) | 현 황 | S34 측벽부 균열(cw=0.3mm미만) |
| 원 인 | 건조수축 및 온도변화 | 원 인 | 건조수축 및 온도변화 |

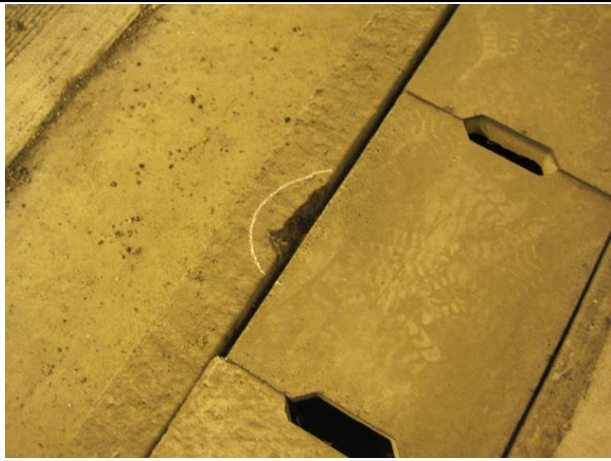
| 현 황 | S09 공동구 본체 박락 | 현 황 | S33 공동구 본체 균열(cw=0.3mm이상) |
| 원 인 | 공용중 외부충격 | 원 인 | 건조수축 및 온도변화 |

공동구에 일부 발생한 덮개 박리/박락 및 본체 박락은 공용중 외부충격 등에 의한 것으로 판단되며, 공동구는 점검자의 안전점검시 보도로서 활용하는 만큼 안전사고 예방차원에서 파손된 덮개에 대해서는 교체가, 본체 파손의 경우 단면보수를 실시하는 것이 바람직 할 것으로 판단된다. 일부구간 발생한 본체 균열의 경우 건조수축 및 온도변화에 의한 손상으로 추정되며, 손상의 진전 방지 및 내구성 증진을 위한 주입보수 등의 조치가 요망된다.

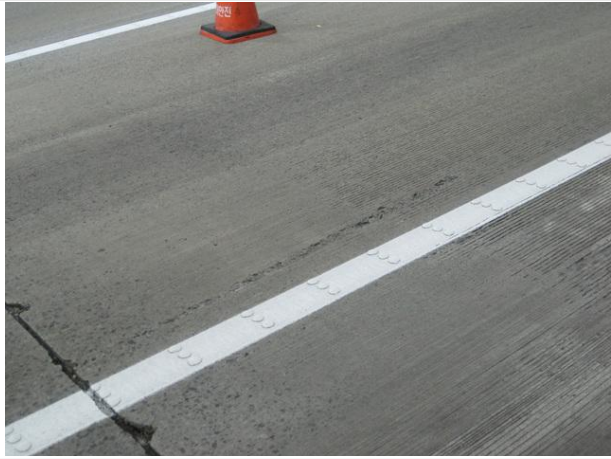
| 현 황 | S22 포장부 균열 | 현 황 | S22 포장부 스폴링 |
| 원 인 | 중차량 반복통행 | 원 인 | 중차량 반복통행 |

콘크리트 포장에 발생한 균열, 망상균열, 라벨링, 스폴링 등은 건조수축 및 온도변화, 중차량의 반복통행, 공용기간 증가에 의해 발생한 것으로 판단되며, 현재 손상의 크기가 작으나, 내구성 확보를 위해 보수가 필요하며 보수 후에도 차량하중으로 인한 재손상이 우려되므로 점검을 통한 유지관리가 필요한 것으로 판단된다.

| 대 책 | 단면보수 | 대 책 | 단면보수 |

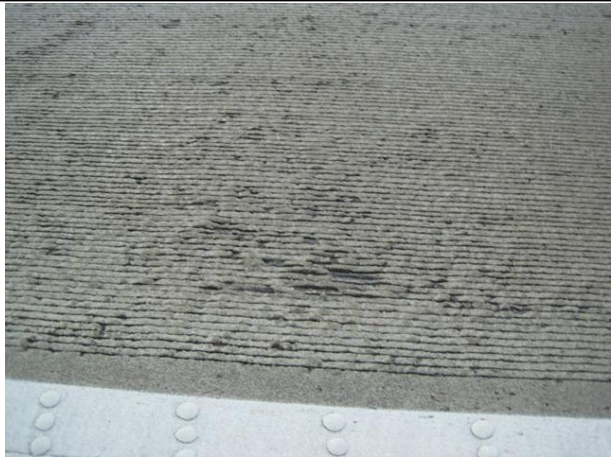
| 현 황 | S29 포장부 라벨링 | 현 황 | S34 포장부 망상균열 |
| 원 인 | 중차량 반복통행 | 원 인 | 건조수축 및 온도변화, 중차량 반복통행 |
