## 2. 상주절토02

### 2.1 시설물의 개요

본 시설물은 경상북도 상주시 낙동면 상촌리(상주영천고속도로 2.240~2.510km)에 위치한 사면으로서 총 연장 270.0m, 높이 38.0m의 절토사면으로 시공되어 있다.

2019년 정밀안전점검(금회)

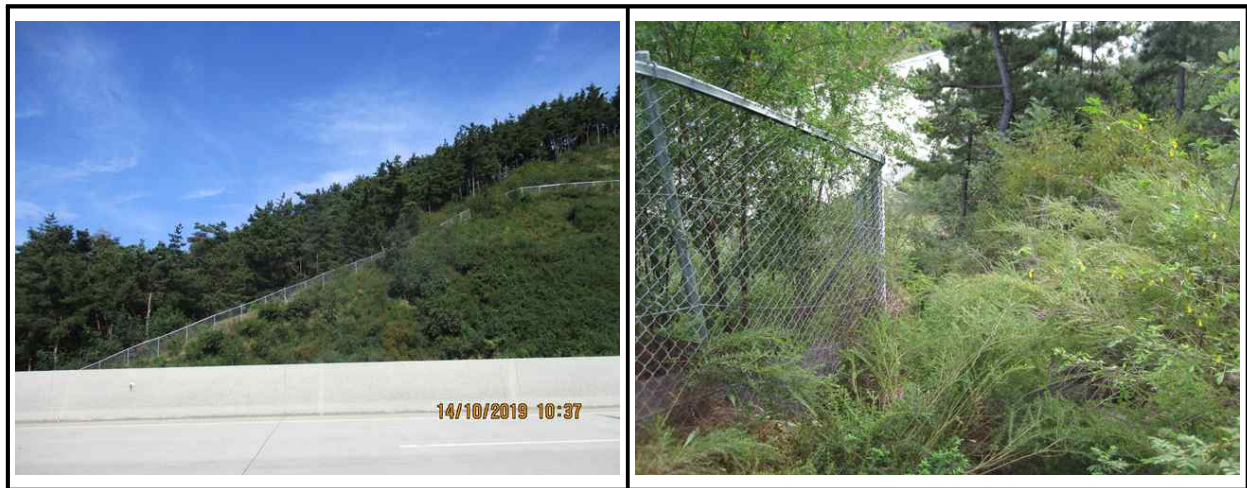
【그림 2.3.1】 상부자연사면 전경

상부 자연사면은 사면 0~10° 의 경사로 되어 있으며, 풍화토 및 퇴적토가 존재하고, 전체적으로 관목이 분포하고 있다.

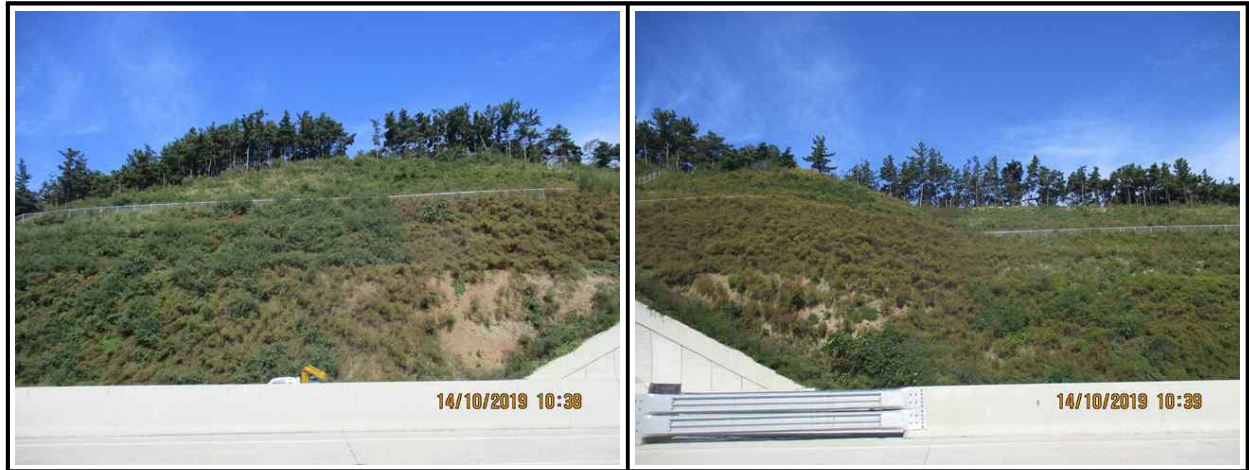
【그림 2.3.2】 사면 전경

사면에 식생공이 시공되어 있으며, 노출암에서 확인할 수 있는 암반의 풍화등급은 신선함(Fresh)~보통풍화(MW) 정도이다. 사면 중·상단에 관목류가 일부 서식하고 있는 상태이다.

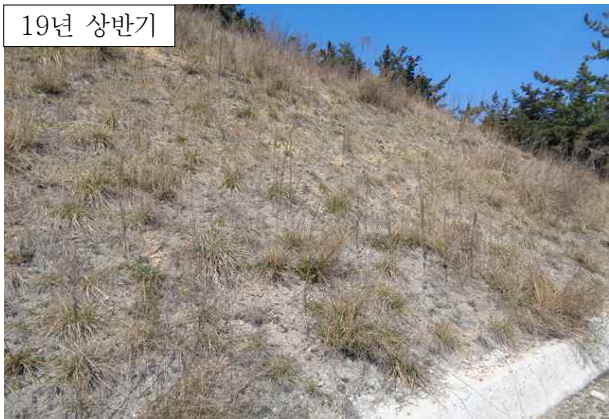
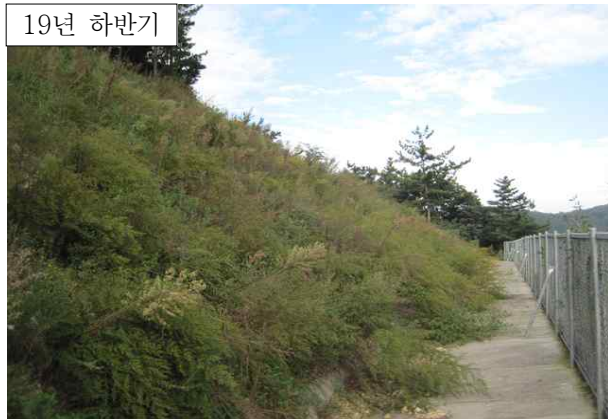
| 현황 | 5단 사면부 식생양호 | | |
| 원인 | - | | |

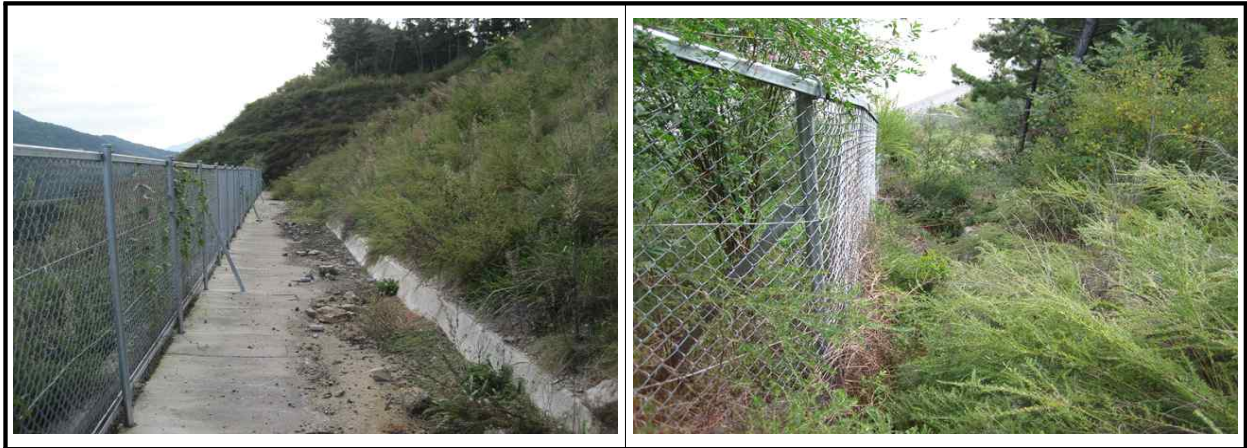
【그림 2.3.3】 배수시설 전경

대상 사면의 배수시설은 소단배수로 및 산마루측구가 시공되어 있다. 그 외의 구간은 자연수로 형태이다.

- 배수시설의 배수기능에 큰 문제는 없는 것으로 조사되었다.
- 배수시설에 대한 점검결과, 소단배수로에 횡방향 균열 및 토사퇴적이 일부 조사되었다.

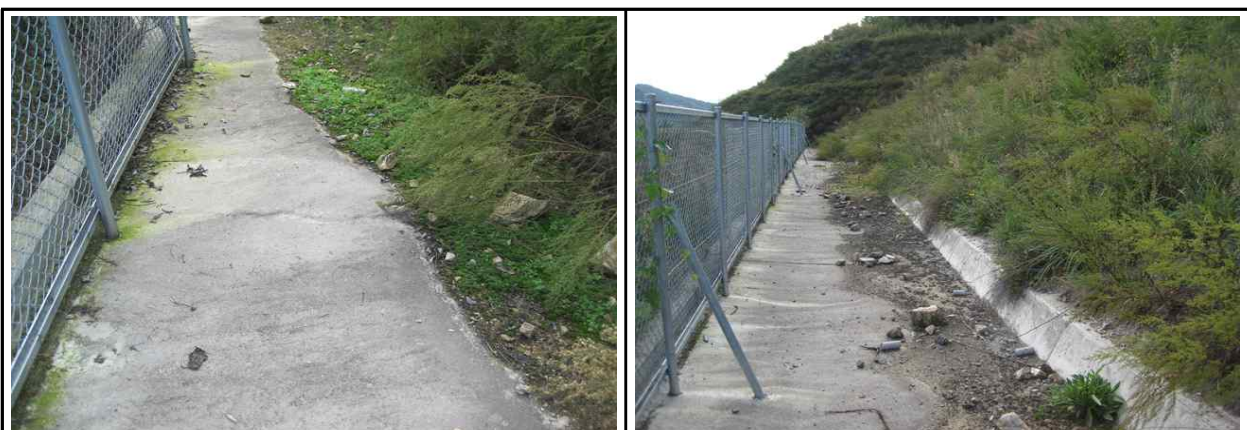
| 현 황 | 2.400K 1소단배수로 균열 | 현 황 | 2.400~2.480K 1소단배수로 토사퇴적 |
| 원 인 | 초기진조수축, 우수유입 | 원 인 | 우수유입 |

| 대 책 | 균열보수 | 대 책 | 정비 |

| 구분 | 손상내용 | 보수방안 | 손상<br>물량 | 보수<br>물량 | 단위 | 단가<br>(천원) | 개략공사비<br>(천원) | 우선<br>순위 |
|---|---|---|---|---|---|---|---|---|
| 배수시설 | 소단배수로 균열 | 주입보수 | 18.0 | 27.00 | m | 70 | 1,890 | 1 |

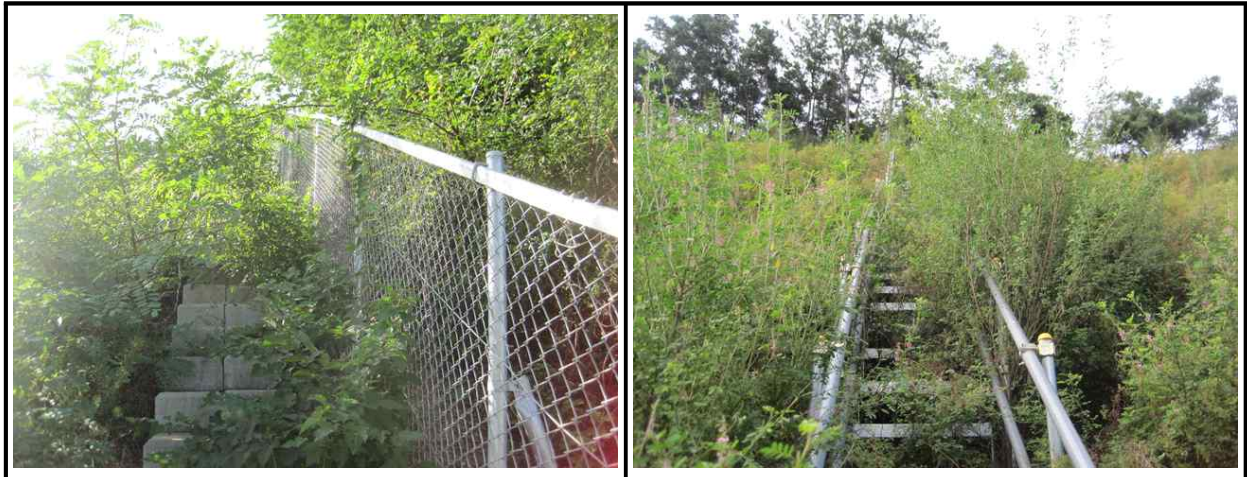
【그림 2.3.4】 보호/보강시설 전경

대상 사면 내에는 소일네일링, 점검계단, 야생동물유도울타리가 설치되어 있는 것으로 확인되었다.

- 사면보호/보강시설은 기능발휘에 큰 문제가 없는 것으로 조사되었다.
- 소일네일링 설치구간은 주변부 유실에 의한 인장력저하 등의 손상에 대해 주기적인 점검을 실시하는 유지관리가 필요하다.

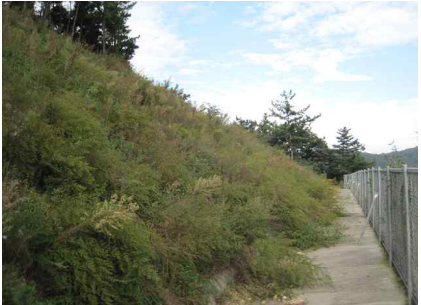
| 구 분 | 중점유지관리 사항 | 현황 사진 |
|---|---|---|
| 사<br>면<br>부 | <ul style="list-style-type: none"> <li>식생공 식생불량(우려) 구간</li> <li>→ 전회와 비교시 식생이 양호해 진 것으로 확인되었으나, 강우시 유실에 대한 우려가 있으므로, 주기적인 점검으로 통해 손상의 진전유무에 대한 확인, 유지관리를 실시</li> </ul> | |

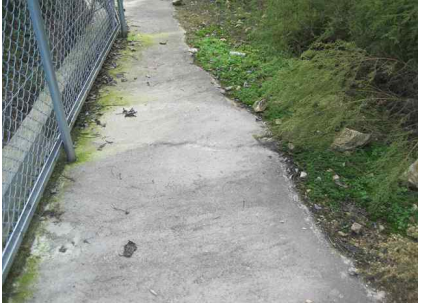
| 구 분 | 중점유지관리 사항 | 현황 사진 |
|---|---|---|
| 배수<br>시설 | <ul style="list-style-type: none"> <li>배수로 균열 구간</li> <li>→ 균열부에 대한 보수가 필요하며, 보수후에도 재손상 발생에 대한 주기적인 점검을 실시하는 유지관리가 필요</li> </ul> | |

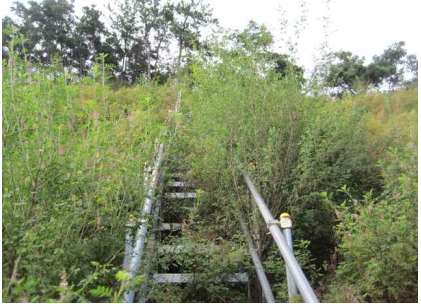
| 구 분 | 중점유지관리 사항 | 현황 사진 |
|---|---|---|
| 보호<br>시설 | <ul style="list-style-type: none"> <li>점검계단 식생</li> <li>→ 원활한 점검 및 유지관리를 위해 식생에 대한 정비가 필요</li> </ul> | |
