## **3. 상주절토03**

### 3. 상주절토03

본 시설물은 경상북도 상주시 낙동면 구잠리(상주영천고속도로 3.540~3.830km)에 위치한 사면으로서 총 연장 290.0m, 높이 52.1m의 절토사면으로 시공되어 있다.

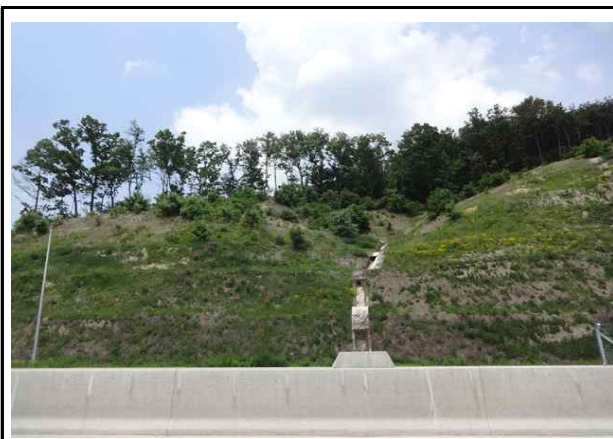
| 현 황 | 3.660k 자연사면 계곡부 | 현 황 | 자연사면 전경 |

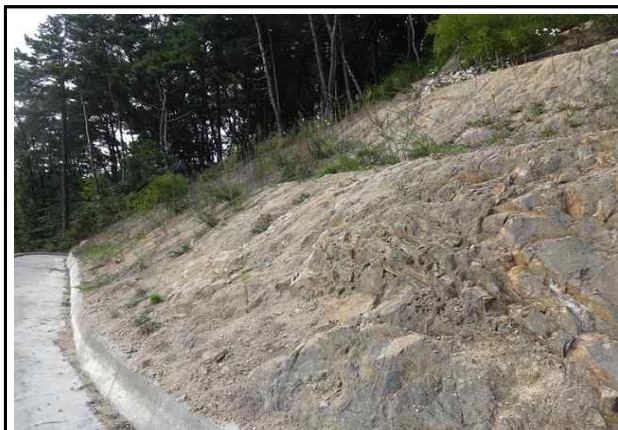
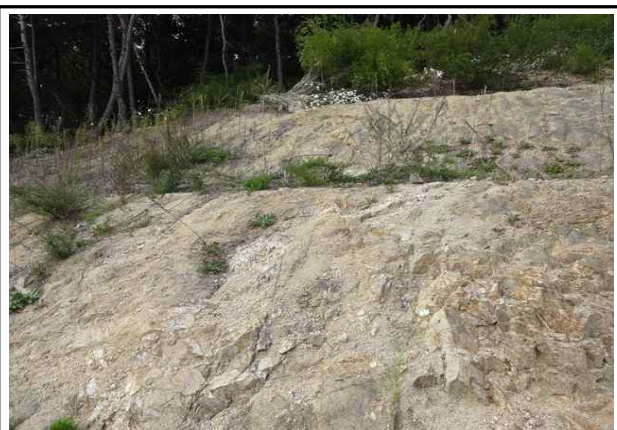
| 현 황 | 3.720k 3단 심한풍화 |
| 원 인 | 우수유입, 동결융해 |

| 구 분 | 중점유지관리 사항 | 현황 사진 |
|---|---|---|
| 사<br>면<br>부 | <ul style="list-style-type: none"> <li>• 심한풍화 구간<br/>→ 현재 풍화의 진전은 크지 않지만, 공용기간 증가시 풍화 및 유실에 대한 손상발생 가능성이 있으므로, 주기적인 점검으로 통해 손상의 진전유무에 대한 확인, 유지관리를 실시</li> </ul> | |

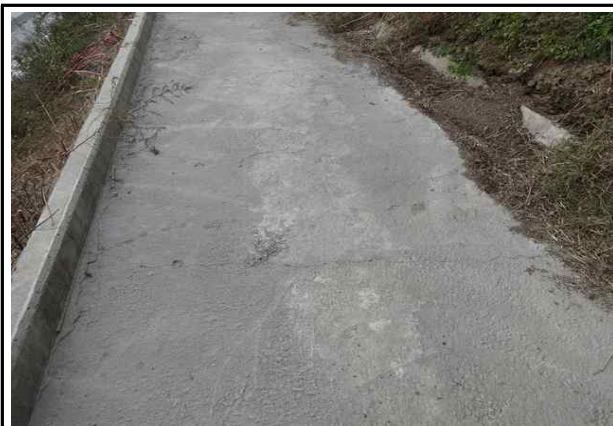
| 현 황 | 3.720K 1소단배수로 균열, 토사퇴적 | 현 황 | 3.740K 1소단배수로 파손 |
| 원 인 | 초기건조수축, 우수유입, 유실 | 원 인 | 시공불량 |

| 대 책 | 균열보수, 정비 | 대 책 | 단면보수 |

| 구분 | 손상내용 | 보수방안 | 손상<br>물량 | 보수<br>물량 | 단위 | 단가<br>(천원) | 개략공사비<br>(천원) | 우선<br>순위 |
|---|---|---|---|---|---|---|---|---|
| 배수시설 | 소단배수로 균열 | 주입보수 | 2.0 | 3.00 | m | 70 | 210 | 1 |

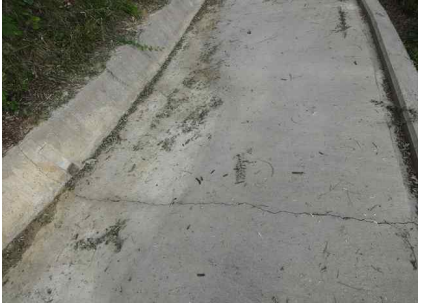
| 구 분 | 중점유지관리 사항 | 현황 사진 |
|---|---|---|
| 배수<br>시설 | <ul style="list-style-type: none"> <li>• 배수로 균열 구간<br/>→ 균열부에 대한 보수가 필요하며, 보수후에도 재손상 발생에 대한 주기적인 점검을 실시하는 유지관리가 필요</li> </ul> | |

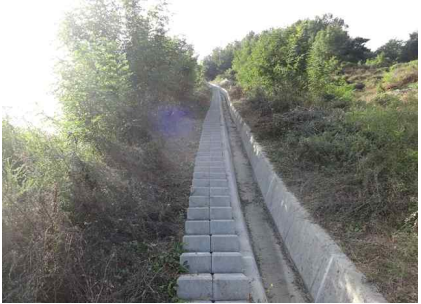
| 구 분 | 중점유지관리 사항 | 현황 사진 |
|---|---|---|
| 보호<br>시설 | <ul style="list-style-type: none"> <li>• 점검계단 식생<br/>→ 원활한 점검 및 유지관리를 위해 식생에 대한 정비가 필요</li> </ul> | |
