## **6. 영천절토06**

## 6. 영천절토06

본 시설물은 경상북도 의성군 단밀면 낙정리(상주영천고속도로 9.074~9.394km)에 위치한 사면으로서 총 연장 320.0m, 높이 32.0m의 절토사면으로 시공되어 있다.

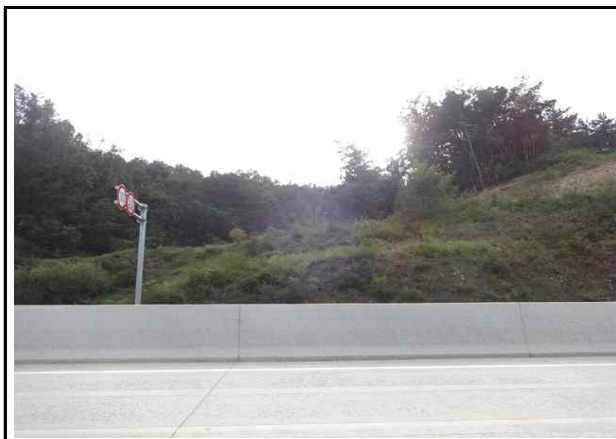
- 상부자연사면은 전반적으로 식생이 양호하다.
- 본 사면의 계곡부는 1개소가 조사되었고, 하절기 강우시 주의관찰이 필요하다.

| 현 황 | 9.394k 자연사면 계곡부 | 현 황 | 자연사면 관목전경 |

| 대 책 | 주의관찰 | 대 책 | — |

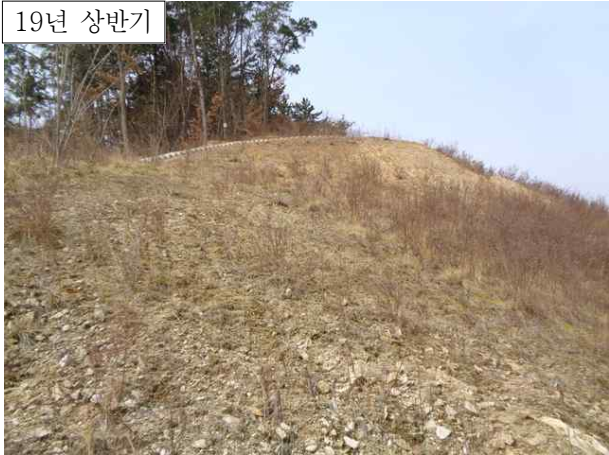
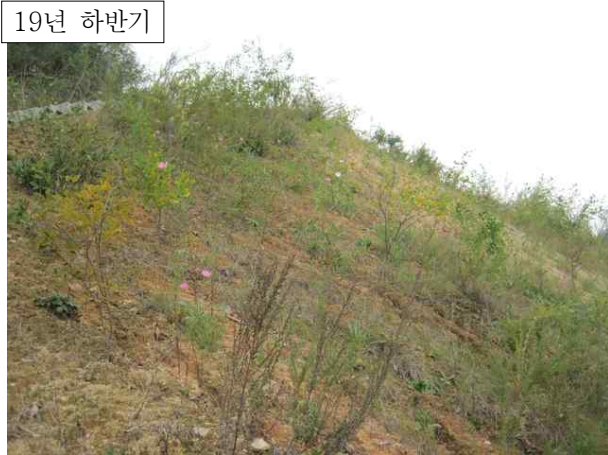
| 19년 상반기 | | 19년 하반기 | |

- 사면 전반적으로 식생상태가 양호~보통인 것으로 조사되었다. 기점검인 19년 정기안전점검과 비교시 식생이 양호해 진 것으로 조사되었다.
- 현장조사 결과, 9.350k 3단의 표층유실은 전회와 비교하여 식생이 양호해 진 것으로 조사되어, 보호공 보다는 주의관찰을 실시하는 것이 바람직하다.

| 현황 | 9.350k 3단 표층유실 현재 양호 | | |
| 원인 | 우수유입, 식생활착미흡 | | |

| 대책 | 주의관찰 | | |

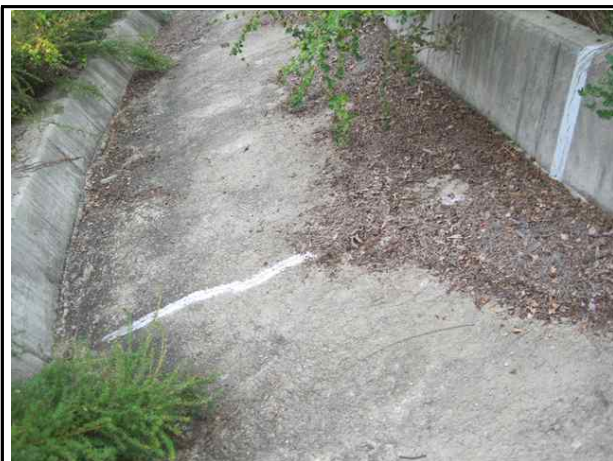
- 배수시설의 배수기능에 큰 문제는 없는 것으로 조사되었다.
- 배수시설에 대한 점검결과, 소단배수로에 횡방향 균열이 일부 조사되었다.

| 현 황 | 9.234K 1소단배수로 균열 | 현 황 | 9.300K 1소단배수로 균열 |
| 원 인 | 초기건조수축, 우수유입 | 원 인 | 초기건조수축, 우수유입 |

| 대 책 | 균열보수 | 대 책 | 균열보수 |

| 구분 | 손상내용 | 보수방안 | 손상<br>물량 | 보수<br>물량 | 단위 | 단가<br>(천원) | 개략공사비<br>(천원) | 우선<br>순위 |
|---|---|---|---|---|---|---|---|---|
| 배수시설 | 소단배수로 균열 | 주입보수 | 15.0 | 22.50 | m | 70 | 1,575 | 1 |

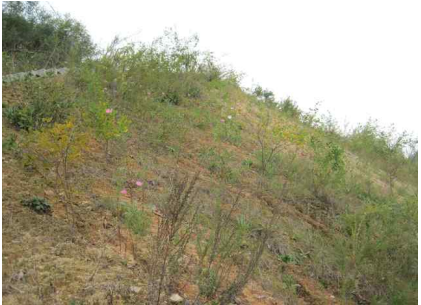
| 구 분 | 중점유지관리 사항 | 현황 사진 |
|---|---|---|
| 사<br>면<br>부 | <ul style="list-style-type: none"> <li>• 표층유실 구간<br/>→ 표층유실부는 전회와 비교시 식생활착상태가 양호해 진 것으로 조사되어, 주의관찰을 실시하는 유지관리가 효과적이다.</li> </ul> | |

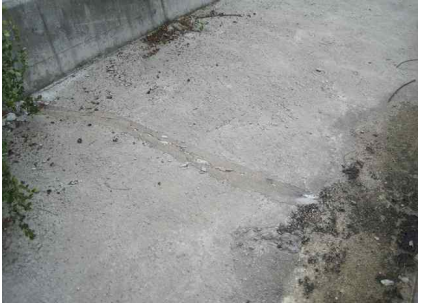
| 구 분 | 중점유지관리 사항 | 현황 사진 |
|---|---|---|
| 배수<br>시설 | <ul style="list-style-type: none"> <li>• 배수로 균열 구간<br/>→ 균열부에 대한 보수가 필요하며, 보수후에도 재손상 발생에 대한 주기적인 점검을 실시하는 유지관리가 필요</li> </ul> | |

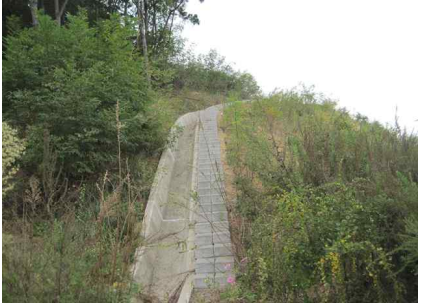
| 구 분 | 중점유지관리 사항 | 현황 사진 |
|---|---|---|
| 보호<br>시설 | <ul style="list-style-type: none"> <li>• 점검계단 식생<br/>→ 원활한 점검 및 유지관리를 위해 식생에 대한 정비가 필요</li> </ul> | |
