## 9. 상주절토09

### 9.1 시설물의 개요

본 시설물은 경상북도 구미시 도개면 궁기리(상주영천고속도로 14.494~14.934km)에 위치한 사면으로서 총 연장 440.0m, 높이 40.0m의 절토사면으로 시공되어 있다.

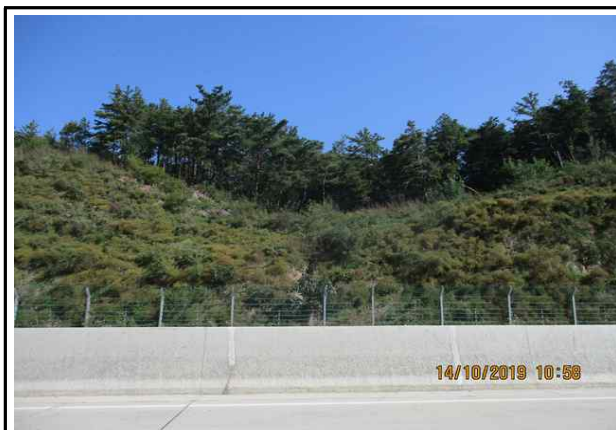
| 현 황 | 14.594K 자연사면 계곡부 | 현 황 | 14.754K 자연사면 계곡부 |

| 대 책 | 주의관찰 | 대 책 | 주의관찰 |

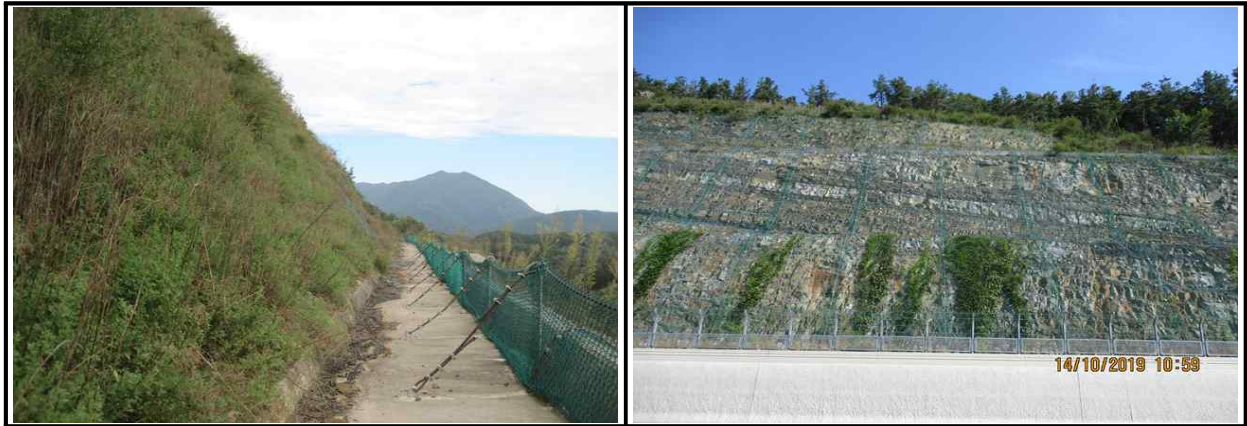
【그림 9.3.2】 사면 전경

- 사면 전반적으로 식생상태가 양호~보통인 것으로 조사되었다. 기점점인 19년 정기안전점검과 비교시 식생이 양호해 진 것으로 조사되었다.
- 현장조사 결과, 2~3구간 하단은 전반적으로 심한풍화 구간이나, 낙석방지망 및 낙석방지울타리 등 보호공이 설치되어 안전성에 문제는 없는 상태이다.

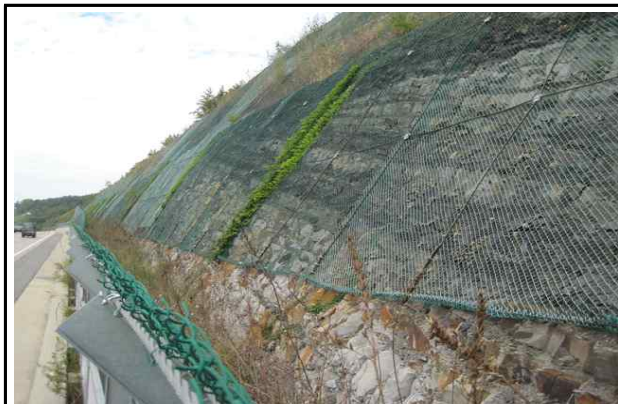
| 현 황 | 14.700K 1단 심한풍화 구간 | 현 황 | 14.800K 1단 심한풍화 구간 |
| 원 인 | 우수유입, 공용기간 증가 | 원 인 | 우수유입, 공용기간 증가 |

| 대 책 | 주의관찰 | 대 책 | 주의관찰 |

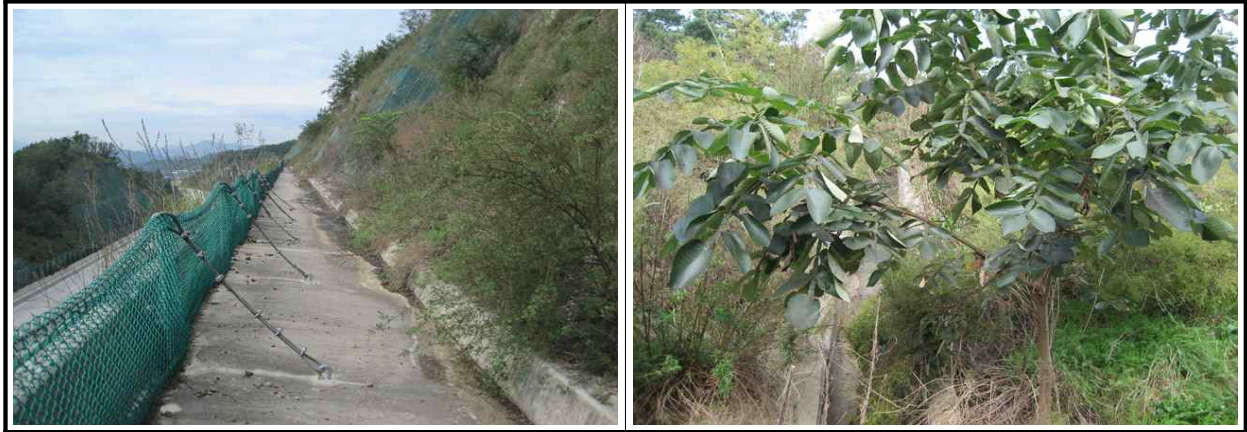
【그림 9.3.3】 배수시설 전경

- 배수시설의 배수기능에 큰 문제는 없는 것으로 조사되었다.
- 배수시설에 대한 점검결과, 소단배수로에 횡방향 균열 및 망상균열이 일부 조사되었다.

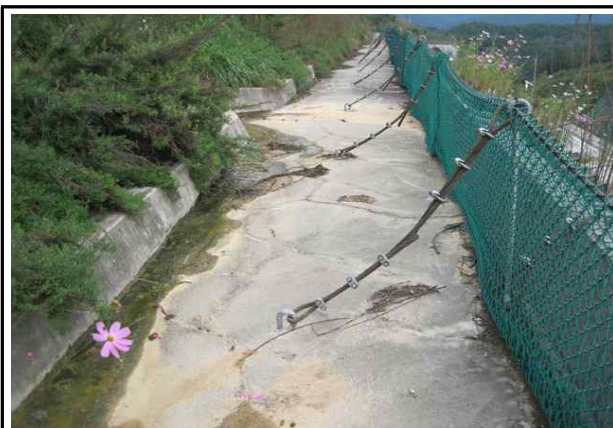
| 현 황 | 14.770K 1소단배수로 망상균열 | 현 황 | 14.624K 1소단배수로 균열 |
| 원 인 | 초기건조수축, 우수유입 | 원 인 | 초기건조수축, 우수유입 |

| 대 책 | 균열보수 | 대 책 | 균열보수 |

| 구분 | 손상내용 | 보수방안 | 손상<br>물량 | 보수<br>물량 | 단위 | 단가<br>(천원) | 개략공사비<br>(천원) | 우선<br>순위 |
|---|---|---|---|---|---|---|---|---|
| | 소단배수로 망상균열 | 표면처리 | 80.0 | 120.00 | m² | 70 | 8,400 | 2 |

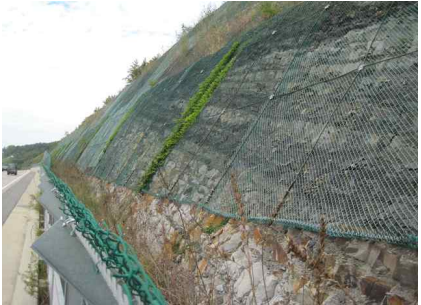
| 구 분 | 중점유지관리 사항 | 현황 사진 |
|---|---|---|
| 사<br>면<br>부 | <ul style="list-style-type: none"> <li>· 심한풍화 구간</li> <li>→ 풍화부는 우수에 대해 취약하므로, 주기적인 점검으로 통해 손상의 진전유무에 대한 확인, 유지관리를 실시</li> </ul> | |

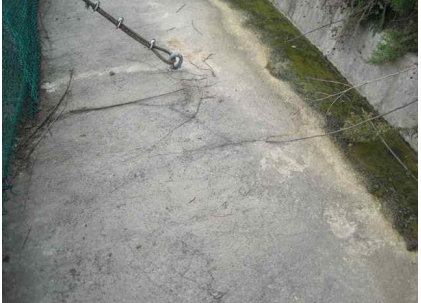
| 구 분 | 중점유지관리 사항 | 현황 사진 |
|---|---|---|
| 배수<br>시설 | <ul style="list-style-type: none"> <li>· 배수로 균열 구간</li> <li>→ 균열부에 대한 보수가 필요하며, 보수후에도 재손상 발생에 대한 주기적인 점검을 실시하는 유지관리가 필요</li> </ul> | |

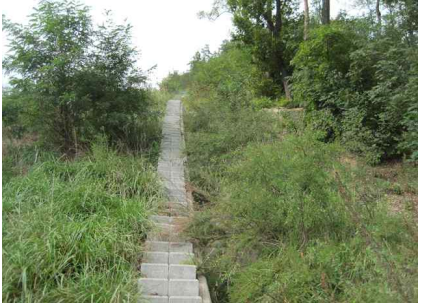
| 구 분 | 중점유지관리 사항 | 현황 사진 |
|---|---|---|
| 보호<br>시설 | <ul style="list-style-type: none"> <li>· 점검계단 식생</li> <li>→ 원활한 점검 및 유지관리를 위해 식생에 대한 정비가 필요</li> </ul> | |
