# 11. 상주절토11

### 11.1 시설물의 개요

본 시설물은 경상북도 구미시 도개면 도개리(상주영천고속도로 15.894~16.014km)에 위치한 사면으로서 총 연장 120.0m, 높이 30.0m의 절토사면으로 시공되어 있다.

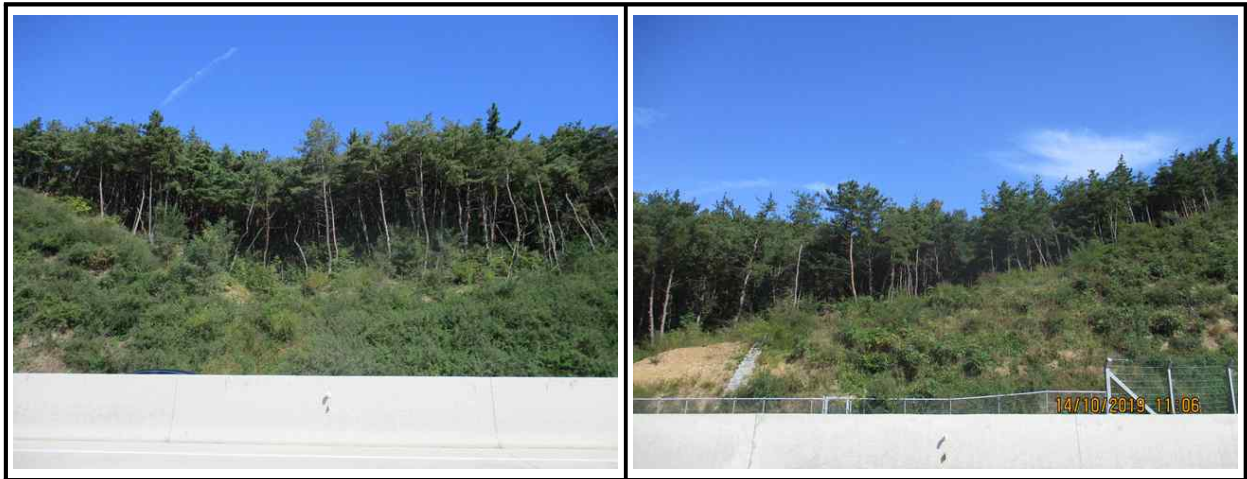
【그림 11.3.1】 상부자연사면 전경

- 상부자연사면은 전반적으로 식생이 양호하다.
- 본 사면의 계곡부는 1개소가 조사되었고, 하절기 강우시 주의관찰이 필요하다.

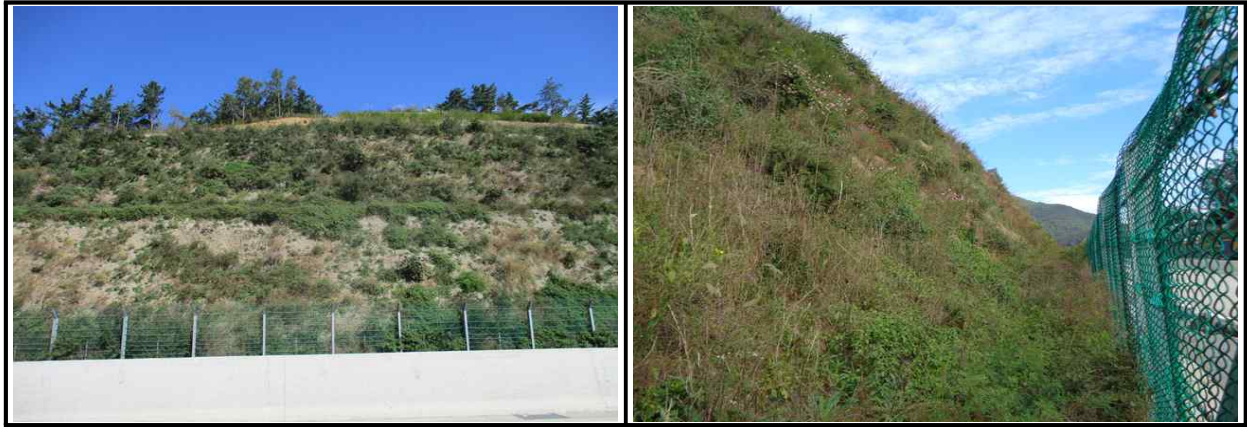
【그림 11.3.2】 사면 전경

- 사면 전반적으로 식생상태가 양호~보통인 것으로 조사되었다. 기점검인 19년 정기안전점검과 비교시 식생이 양호해 진 것으로 조사되었다.
- 현장조사 결과, 전반적으로 양호한 상태로 조사되었다.

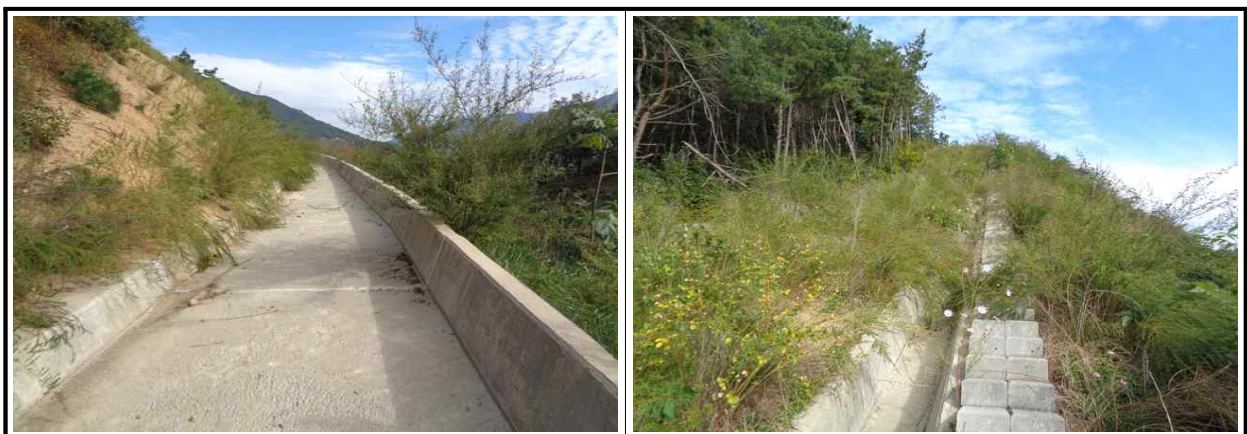
【그림 11.3.3】 배수시설 전경

- 배수시설의 배수기능에 큰 문제는 없는 것으로 조사되었다.
- 배수시설에 대한 점검결과, 소단배수로 및 산마루측구에 균열 및 망상균열이 일부 조사되었다.

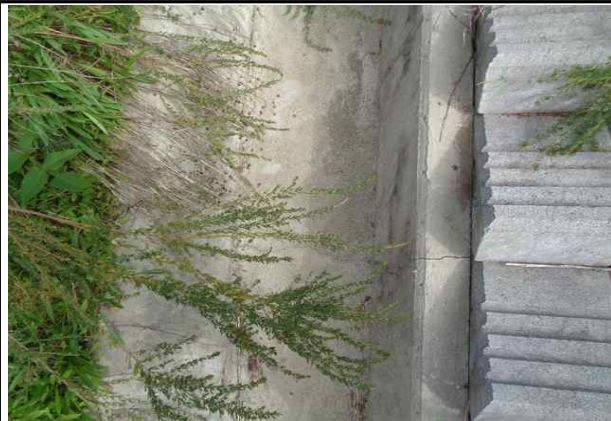
| 현 황 | 15.920K 산마루측구 균열 | 현 황 | 15.970K 1소단배수로 망상균열 |
| 원 인 | 초기건조수축, 우수유입 | 원 인 | 초기건조수축, 우수유입 |

| 대 책 | 균열보수 | 대 책 | 균열보수 |

| 구분 | 손상내용 | 보수방안 | 손상<br>물량 | 보수<br>물량 | 단위 | 단가<br>(천원) | 개략공사비<br>(천원) | 우선<br>순위 |
|---|---|---|---|---|---|---|---|---|
| | 산마루측구 균열 | 주입보수 | 3.0 | 4.50 | m | 70 | 315 | 1 |

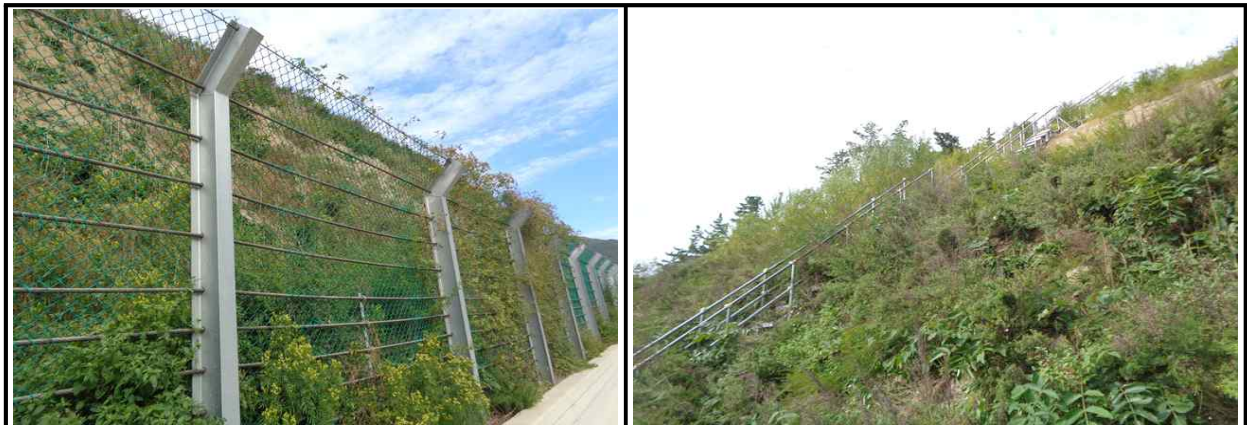
【그림 11.3.4】 보호/보강시설 전경

- 사면보호/보강시설은 기능발휘에 큰 문제가 없는 것으로 조사되었다.

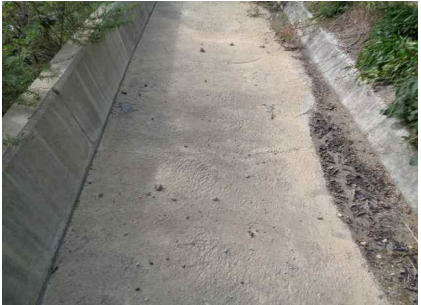
| 구 분 | 중점유지관리 사항 | 현황 사진 |
|---|---|---|
| 배수<br>시설 | <ul style="list-style-type: none"> <li>• 배수로 균열 구간<br/>→ 균열부에 대한 보수가 필요하며, 보수후에도 재손상 발생에 대한 주기적인 점검을 실시하는 유지관리가 필요</li> </ul> | |

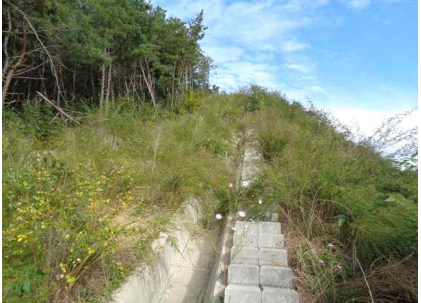
| 구 분 | 중점유지관리 사항 | 현황 사진 |
|---|---|---|
| 보호<br>시설 | <ul style="list-style-type: none"> <li>• 점검계단 식생<br/>→ 원활한 점검 및 유지관리를 위해 식생에 대한 정비가 필요</li> </ul> | |
