# 13. 상주절토13

### 13.1 시설물의 개요

본 시설물은 경상북도 구미시 도개면 다곡리(상주영천고속도로 16.864~17.2844km)에 위치한 사면으로서 총 연장 420.0m, 높이 45.0m의 절토사면으로 시공되어 있다.

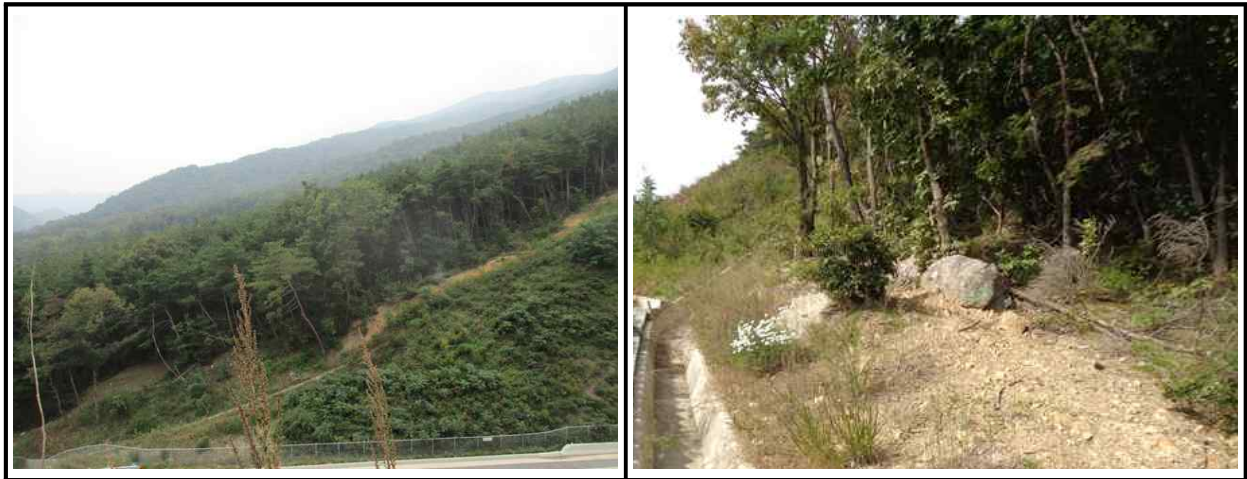
【그림 13.3.1】 상부자연사면 전경

상부 자연사면은 사면 20~30° 의 경사로 되어 있으며, 풍화토 및 퇴적토가 존재하고, 전체적으로 관목이 분포하고 있다.

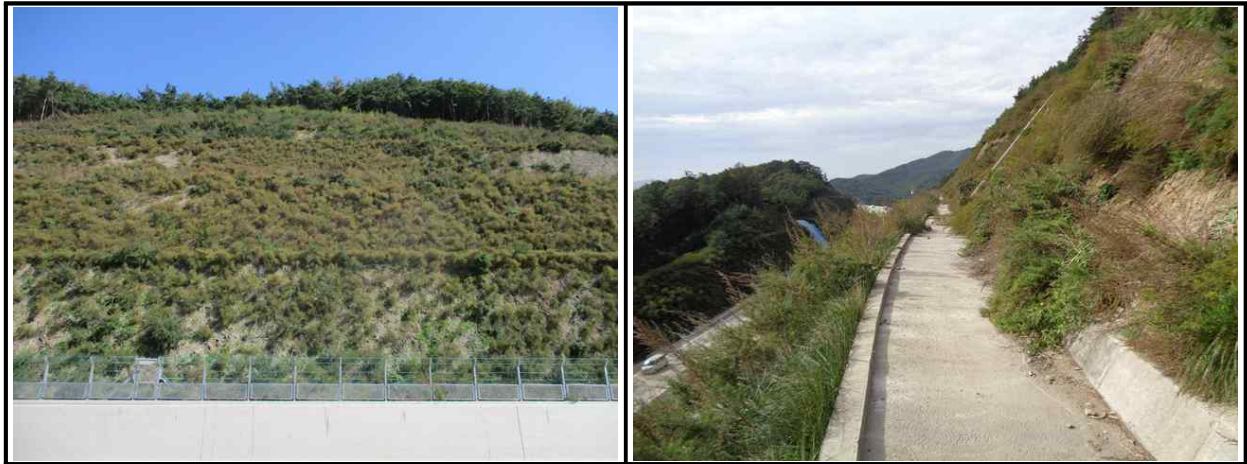
【그림 13.3.2】 사면 전경

사면에 식생공이 시공되어 있으며, 노출암에서 확인할 수 있는 암반의 풍화등급은 약한풍화(SW)~보통풍화(MW) 정도이다.

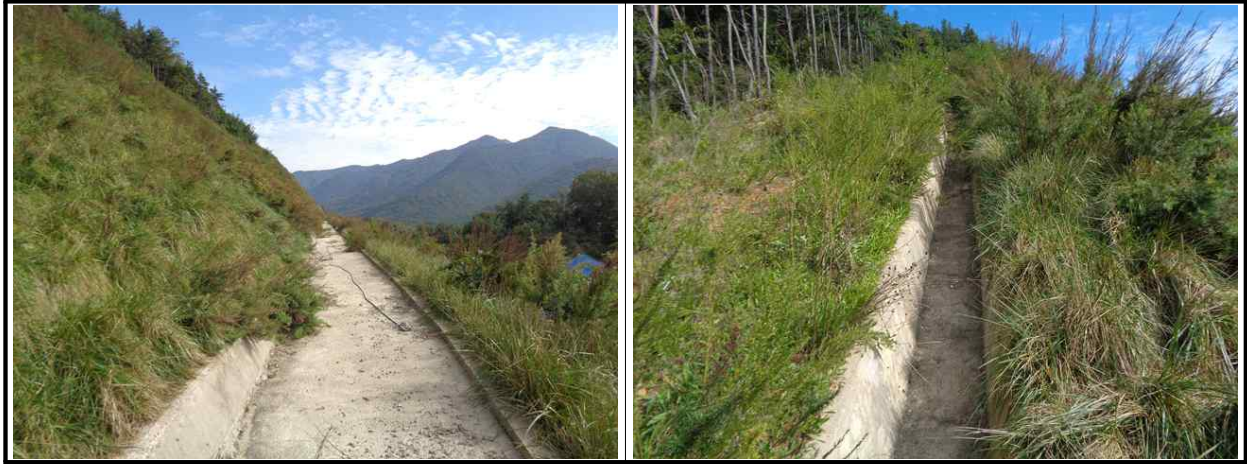
【그림 13.3.3】 배수시설 전경

대상 사면의 배수시설은 소단배수로 및 산마루측구, 수직도수로가 시공되어 있다.

- 배수시설의 배수기능에 큰 문제는 없는 것으로 조사되었다.
- 배수시설에 대한 점검결과, 소단배수로에 균열 및 재료분리가 산마루측구에 균열이 조사되었다.

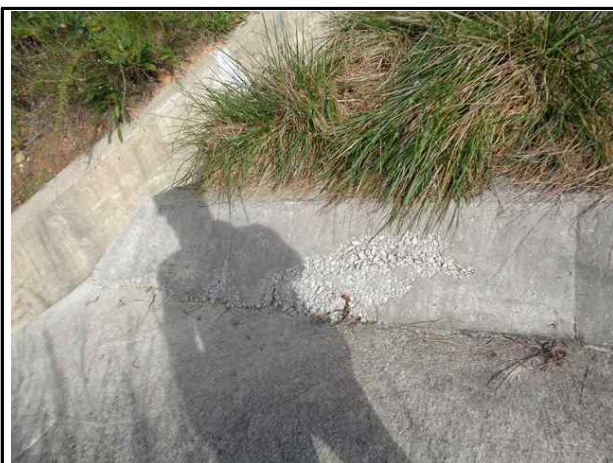
| 구 분 | 손상내용 | 수량 | 비고 |
|---|---|---|---|
| 1구간 | 소단배수로 재료분리 | A=0.5m*1.0m, 1EA | |

| 현 황 | 16.930K 소단배수로 재료분리 | 현 황 | 17.130K 1소단배수로 균열 |
| 원 인 | 시공불량 | 원 인 | 초기건조수축, 우수유입 |

| 대 책 | 단면보수 | 대 책 | 균열보수 |

| 구분 | 손상내용 | 보수방안 | 손상<br>물량 | 보수<br>물량 | 단위 | 단가<br>(천원) | 개략공사비<br>(천원) | 우선<br>순위 |
|---|---|---|---|---|---|---|---|---|
| 배수시설 | 소단배수로 균열 | 주입보수 | 2.5 | 3.75 | m | 70 | 263 | 1 |

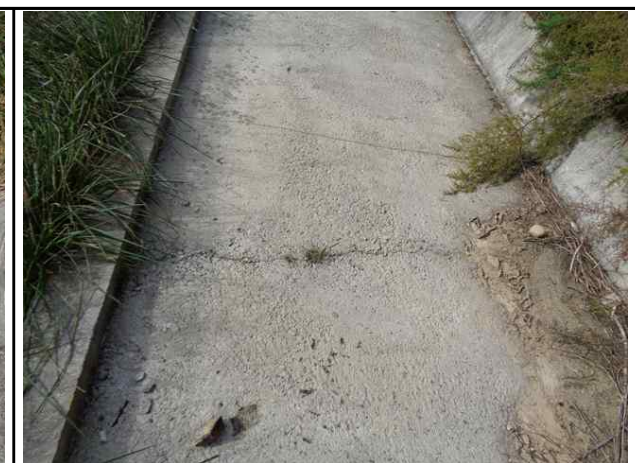
| 구 분 | 손상내용 | 수량 | 비고 |
|---|---|---|---|
| 2구간 | 소단배수로 균열<br>산마루측구 균열 | L=2.5m, 1EA<br>L=2.0m, 2EA | |

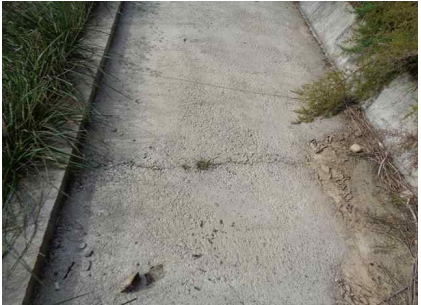
| 구 분 | 중점유지관리 사항 | 현황 사진 |
|---|---|---|
| 배수<br>시설 | <ul style="list-style-type: none"> <li>• 배수로 균열 구간</li> <li>→ 균열부에 대한 보수가 필요하며, 보수후에도 재손상 발생에 대한 주기적인 점검을 실시하는 유지관리가 필요</li> </ul> | |

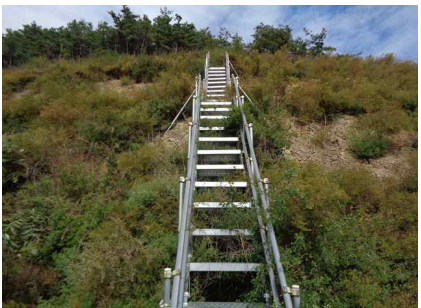
| 구 분 | 중점유지관리 사항 | 현황 사진 |
|---|---|---|
| 보호<br>시설 | <ul style="list-style-type: none"> <li>• 점검계단 식생</li> <li>→ 원활한 점검 및 유지관리를 위해 식생에 대한 정비가 필요</li> </ul> | |
