# 15. 상주절토15

### 15.1 시설물의 개요

본 시설물은 경상북도 구미시 도개면 다곡리(상주영천고속도로 18.104~18.334km)에 위치한 사면으로서 총 연장 230.0m, 높이 31.0m의 절토사면으로 시공되어 있다.

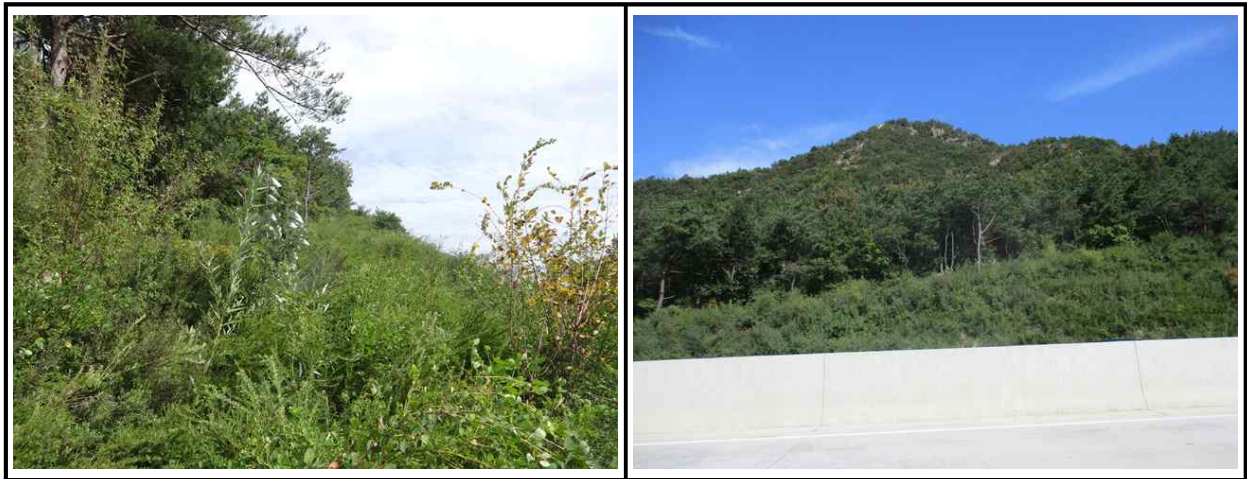
【그림 15.3.1】 상부자연사면 전경

상부 자연사면은 사면 20~30° 의 경사로 되어 있으며, 풍화토 및 퇴적토가 존재하고, 전체적으로 관목이 분포하고 있다.

- 상부자연사면은 전반적으로 식생이 양호하다.
- 계곡부가 1개소 조사되었고, 하절기 강우시 주의관찰이 요망된다.

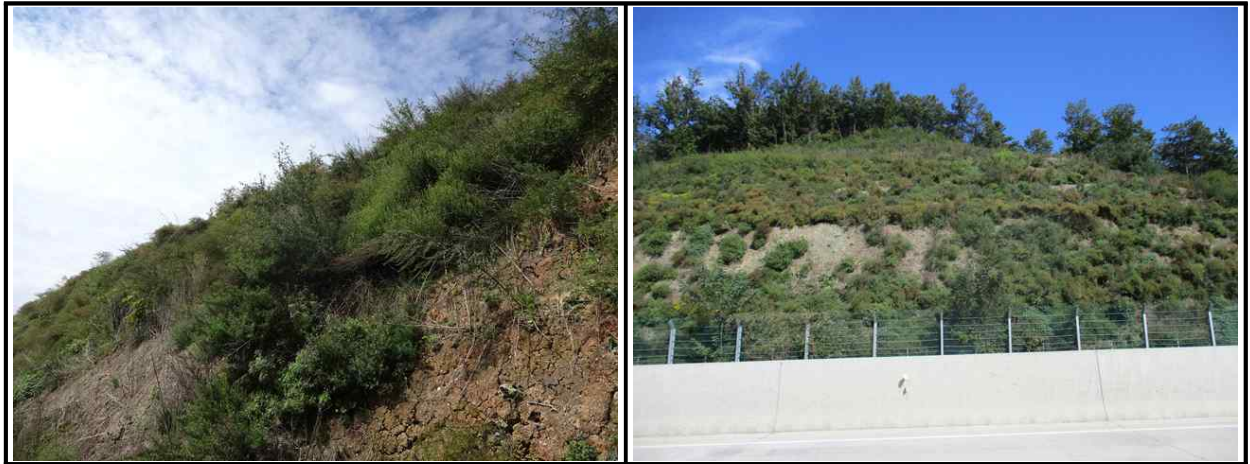
【그림 15.3.2】 사면 전경

사면에 식생공이 시공되어 있으며, 노출암에서 확인할 수 있는 암반의 풍화등급은 약한풍화(SW)~보통풍화(MW) 정도이다.

- 사면 전반적으로 식생상태가 양호~보통인 것으로 조사되었다. 기점검인 19년 정기안전점검과 비교시 식생이 양호해 진 것으로 조사되었다.
- 현장조사 결과, 전반적으로 양호한 상태로 조사되었다.

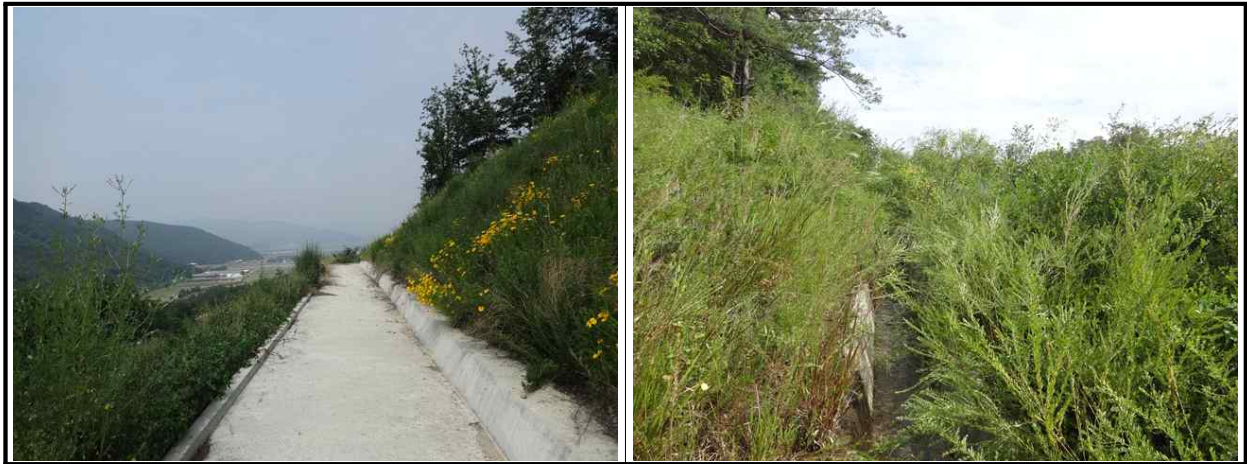
【그림 15.3.3】 배수시설 전경

대상 사면의 배수시설은 소단배수로 및 산마루측구가 시공되어 있다.

- 배수시설의 배수기능에 큰 문제는 없는 것으로 조사되었다.
- 배수시설에 대한 점검결과, 전반적으로 양호한 상태로 조사되었다.

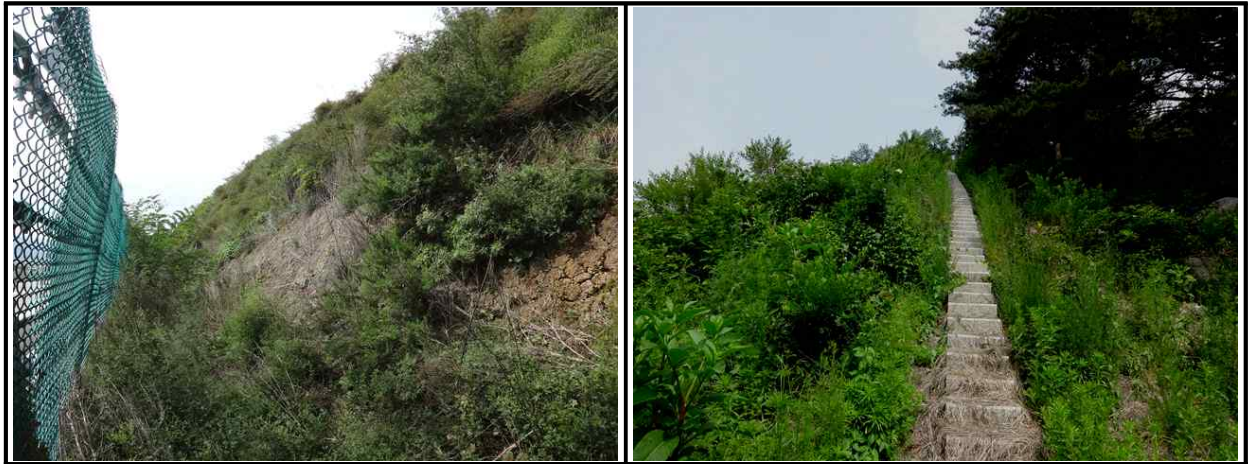
【그림 15.3.4】 보호/보강시설 전경

대상 사면 내에는 낙석방지울타리, 점검계단, 야생동물유도울타리가 설치되어 있는 것으로 확인되었다.

- 사면보호/보강시설은 기능발휘에 큰 문제가 없는 것으로 조사되었다.

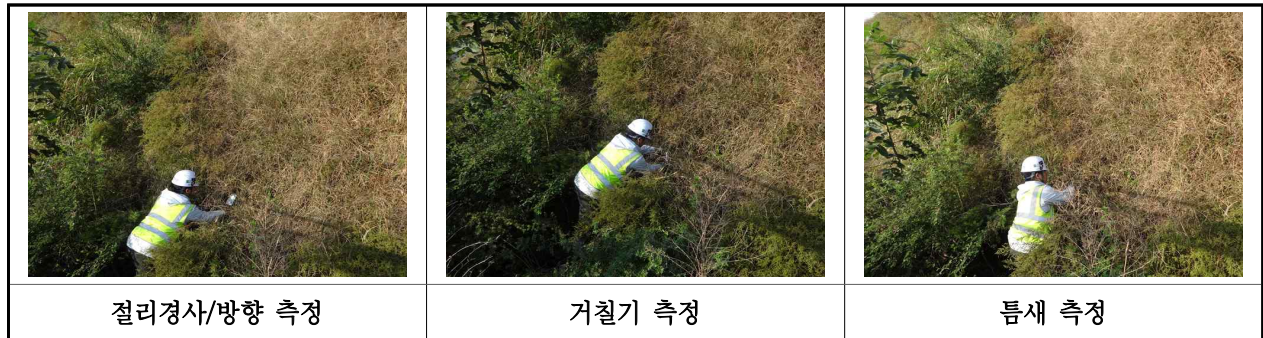
【그림 15.3.5】 불연속면 측정 현황

| 구 분 | 1구간 | | |
|---|---|---|---|
| 방향성 | 23/020 | 10/065 | 12/016 |
| 간격(m) | 0.2~0.6 | 0.2~0.6 | 0.2~0.6 |
| 풍화도 | MW | MW | SW |

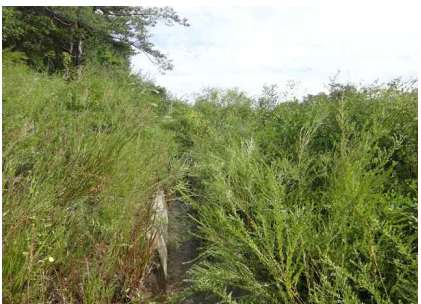
| 구 분 | 중점유지관리 사항 | 현황 사진 |
|---|---|---|
| 보호<br>시설 | <ul style="list-style-type: none"> <li>• 점검계단 식생</li> <li>→ 원활한 점검 및 유지관리를 위해 식생에 대한 정비가 필요</li> </ul> | |
