# 17. 영천절토17

### 17.1 시설물의 개요

본 시설물은 경상북도 구미시 도개면 다곡리(상주영천고속도로 21.724~22.054km)에 위치한 사면으로서 총 연장 330.0m, 높이 33.0m의 절토사면으로 시공되어 있다.

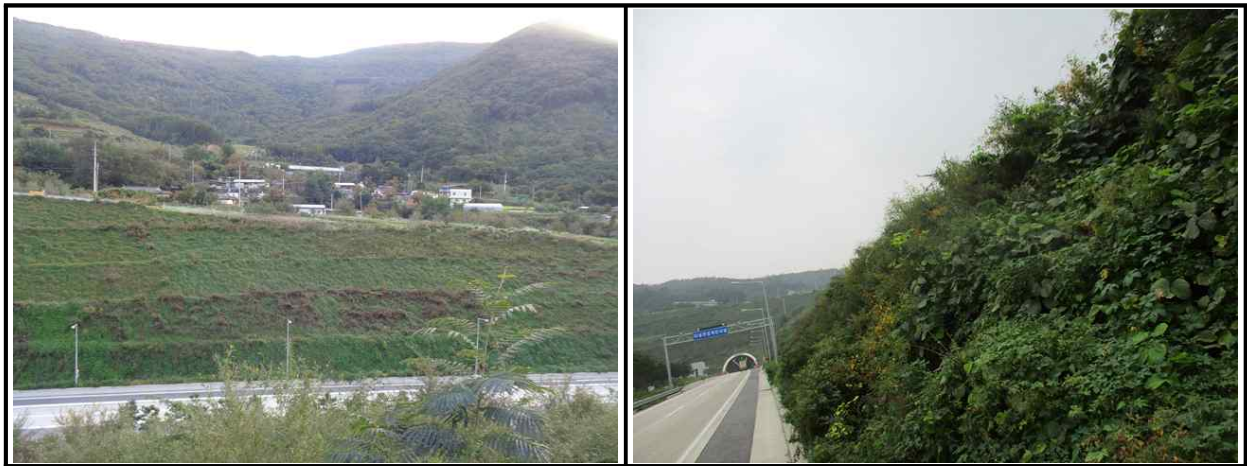
【그림 17.3.2】 사면 전경

사면에 식생공이 시공되어 있으며, 노출암에서 확인할 수 있는 암반의 풍화등급은 약한풍화(SW)~보통풍화(MW) 정도이다.

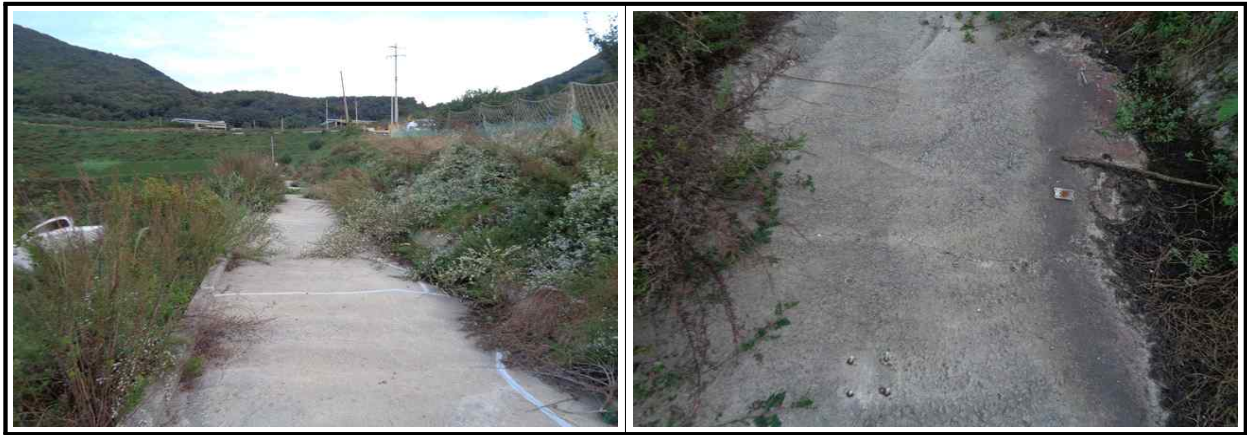
【그림 17.3.3】 배수시설 전경

- 배수시설의 배수기능에 큰 문제는 없는 것으로 조사되었다.
- 배수시설에 대한 점검결과, 소단배수로에 횡방향 균열이 일부 조사되었다.

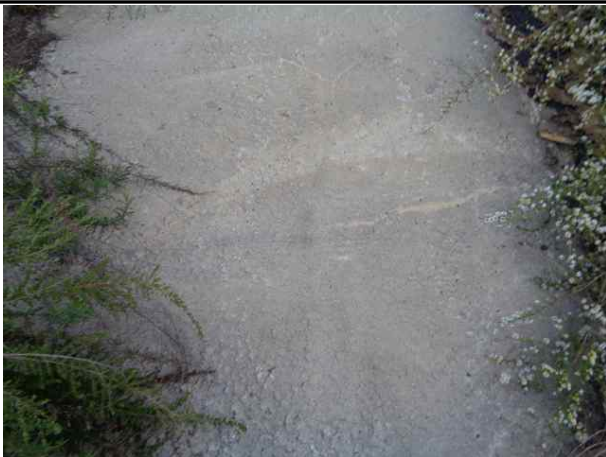
| 구 분 | 손상내용 | 수량 | 비고 |
|---|---|---|---|
| 2구간 | 소단배수로 균열 | L=11.0m, 3EA | |

| 현 황 | 21.970K 1소단배수로 균열 | 현 황 | 21.980K 1소단배수로 균열 |
| 원 인 | 초기건조수축, 우수유입 | 원 인 | 초기건조수축, 우수유입 |

| 대 책 | 균열보수 | 대 책 | 균열보수 |

| 구분 | 손상내용 | 보수방안 | 손상<br>물량 | 보수<br>물량 | 단위 | 단가<br>(천 원) | 개략공사비<br>(천 원) | 우선<br>순위 |
|---|---|---|---|---|---|---|---|---|
| 배수시설 | 소단배수로 균열 | 주입보수 | 11.0 | 16.50 | m | 70 | 1,155 | 1 |
