# 18. 영천절토18

### 18.1 시설물의 개요

본 시설물은 경상북도 군위군 소보면 달산리(상주영천고속도로 22.924~23.494km)에 위치한 사면으로서 총 연장 570.0m, 높이 31.0m의 절토사면으로 시공되어 있다.

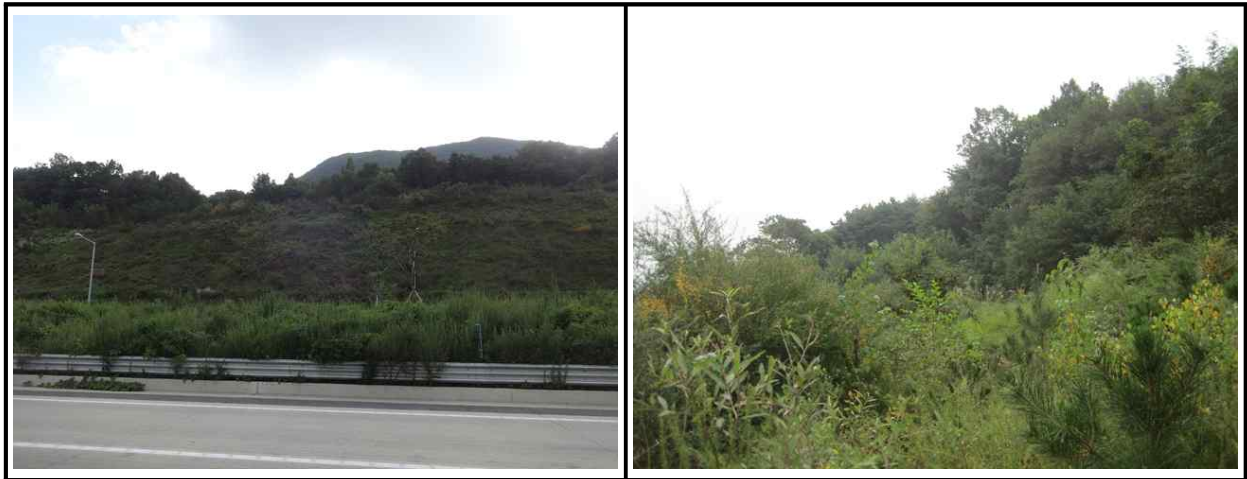
【그림 18.3.1】 상부자연사면 전경

상부 자연사면은 사면 20~30°의 경사로 되어 있으며, 풍화토 및 퇴적토가 존재하고, 관목이 서식하고 있다.

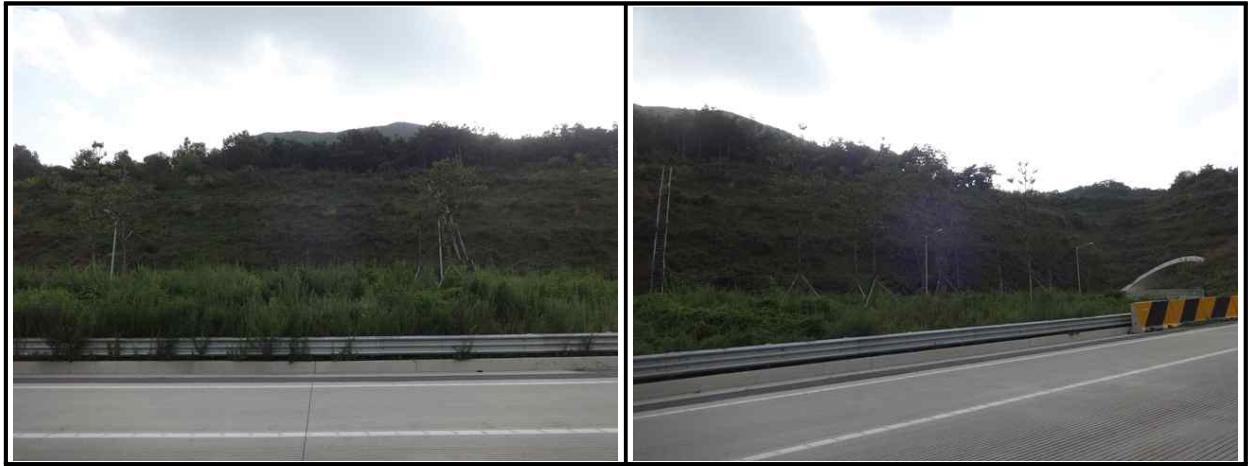
【그림 18.3.2】 사면 전경

사면에 식생공이 시공되어 있으며, 노출암에서 확인할 수 있는 암반의 풍화등급은 약한풍화(SW)~보통풍화(MW) 정도이다.

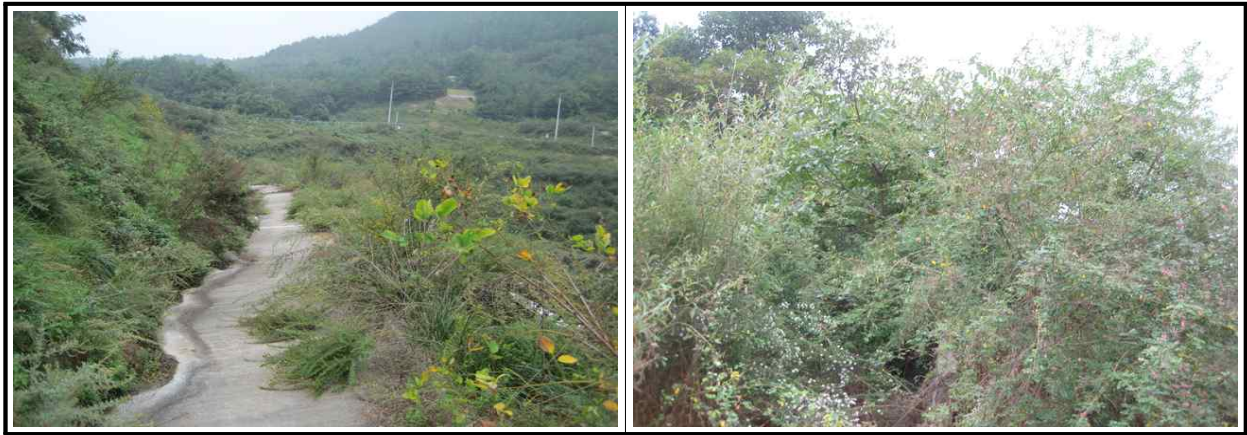
【그림 18.3.3】 배수시설 전경

대상 사면의 배수시설은 소단배수로 및 산마루측구, 수직도수로가 시공되어 있다.

- 배수시설의 배수기능에 큰 문제는 없는 것으로 조사되었다.
- 배수시설에 대한 점검결과, 소단배수로에 종방향 균열이 일부 조사되었다.

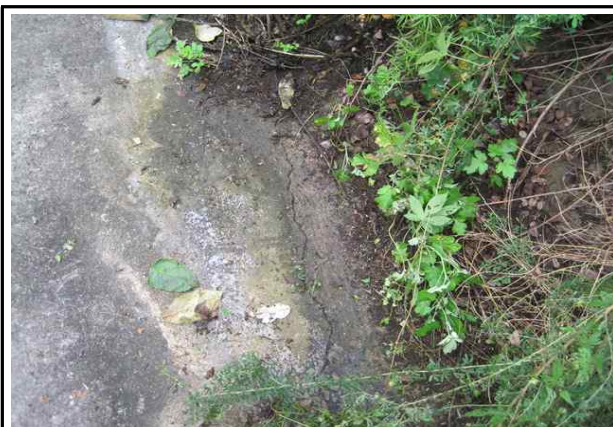
| 현 황 | 23.080K 1소단배수로 균열 | 현 황 | 22.960K 1소단배수로 균열 |
| 원 인 | 초기건조수축, 우수유입 | 원 인 | 초기건조수축, 우수유입 |

| 대 책 | 균열보수 | 대 책 | 균열보수 |

| 구분 | 손상내용 | 보수방안 | 손상<br>물량 | 보수<br>물량 | 단위 | 단가<br>(천원) | 개략공사비<br>(천원) | 우선<br>순위 |
|---|---|---|---|---|---|---|---|---|
| 배수시설 | 소단배수로 균열 | 주입보수 | 40.0 | 60.00 | m | 70 | 4,200 | 1 |

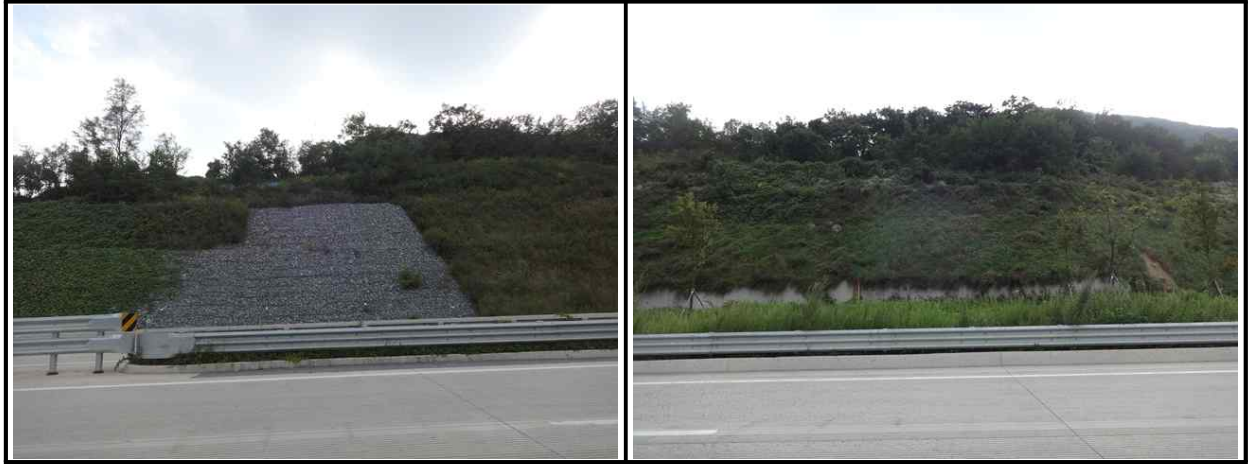
【그림 18.3.4】 보호/보강시설 전경

대상 사면 내에는 옹벽, 돌망태공, 점검계단이 설치되어 있는 것으로 확인되었다.

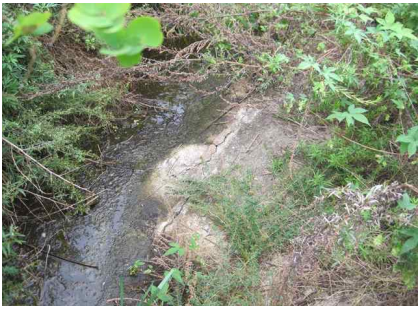
| 구 분 | 중점유지관리 사항 | 현황 사진 |
|---|---|---|
| 배수<br>시설 | <ul style="list-style-type: none"> <li>배수로 균열 구간</li> <li>→ 균열부에 대한 보수가 필요하며, 보수후에도 재손상 발생에 대한 주기적인 점검을 실시하는 유지관리가 필요</li> </ul> | |

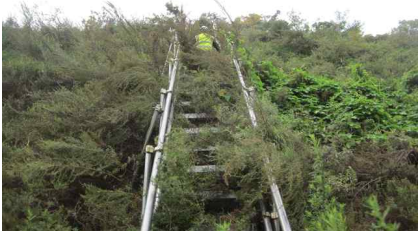
| 구 분 | 중점유지관리 사항 | 현황 사진 |
|---|---|---|
| 보호<br>시설 | <ul style="list-style-type: none"> <li>점검계단 식생</li> <li>→ 원활한 점검 및 유지관리를 위해 식생에 대한 정비가 필요</li> </ul> | |
